# Spino d'Adda

## Schede di analisi dei fontanili

Comune: Spino d'Adda

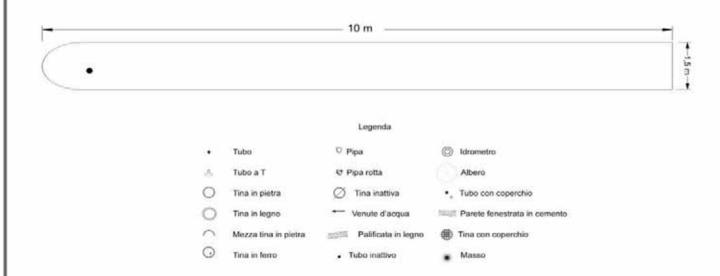
#### Stato di fatto

Codice CR_SP_01 Nome Portico
	Individuazione delle critic	ità
Assetto vegetazionale:	Carenza di vegetazione arborea	Note
	Carenza di vegetazione arbustiva	Lo scavo si trova a ridosso di campi e non possiede un corteggio arboreo che lo isoli dal contesto
Assetto faunistico:	Scarsità habitat acquatici	Note
	Disturbo antropico	Disturbo potenziale dovuto alla vicinanza di una cascina
Assetto idrogeologico:	Scarsa efficienza delle polle	Note
	Bassa disponibilità d'acqua	La mancata manutenzione del fontanile sta portando ad un interramento dello
	Presenza di limi sul fondo	stesso
Aspetti socio-fruitivi:	Lontananza dai centri abitati	Note
	Scarso interesse rappresentativo	\$

Prevedere la pulitura del fondo dallo strato limoso e l'aggiunta di ulteriori tubi in ferro per migliorare la captazione dell'acqua. Predisporre la piantumazione di essenze arboree lungo le rive del fontanile in corrispondenza della testa e dell'asta, in modo tale da creare un buffer di contenimento dai campi presenti nell'intorno. Valutare la possibilità di intervenire con ingegneria naturalistica per la riprofilatura dello scavo. Arricchire il fontanile dal punto di vista floristico con ulteriori essenze vegetali per incrementare la valenza ecologica del sito e creare nuovi habitat per la fauna potenziale.

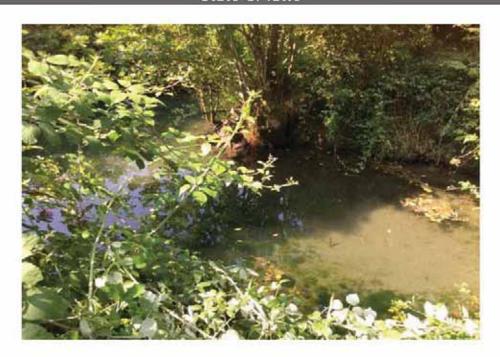
## Stato di fatto

Individuazione delle critici	Nome Mozzanica
Assetto vegetazionale:	Diffusa presenza di specie esotiche  Diffusione alghe filamentose	Note  Le specie ruderali ed esotiche sono presenti in forma anche invasiva
ssetto faunistico:	•	Note
ssetto idrogeologico:	Presenza di limi sul fondo	Note  La non limpidezza dell'acqua si deve
	Scarsa efficienza delle polle Stato avanzato di interramento	ricondurre a fenomeni di ristagno e deposizione limi
spetti socio-fruitivi:	Scarsa accessibilità	Note
	Lontananza dai centri abitati
