# QUALITA' AMBIENTALE del TORRENTE LURA

Bando Cariplo 2004

Sostenibilità ambientale degli interventi di protezione idraulica nel torrente LURA: un progetto pilota di gestione integrata e partecipata

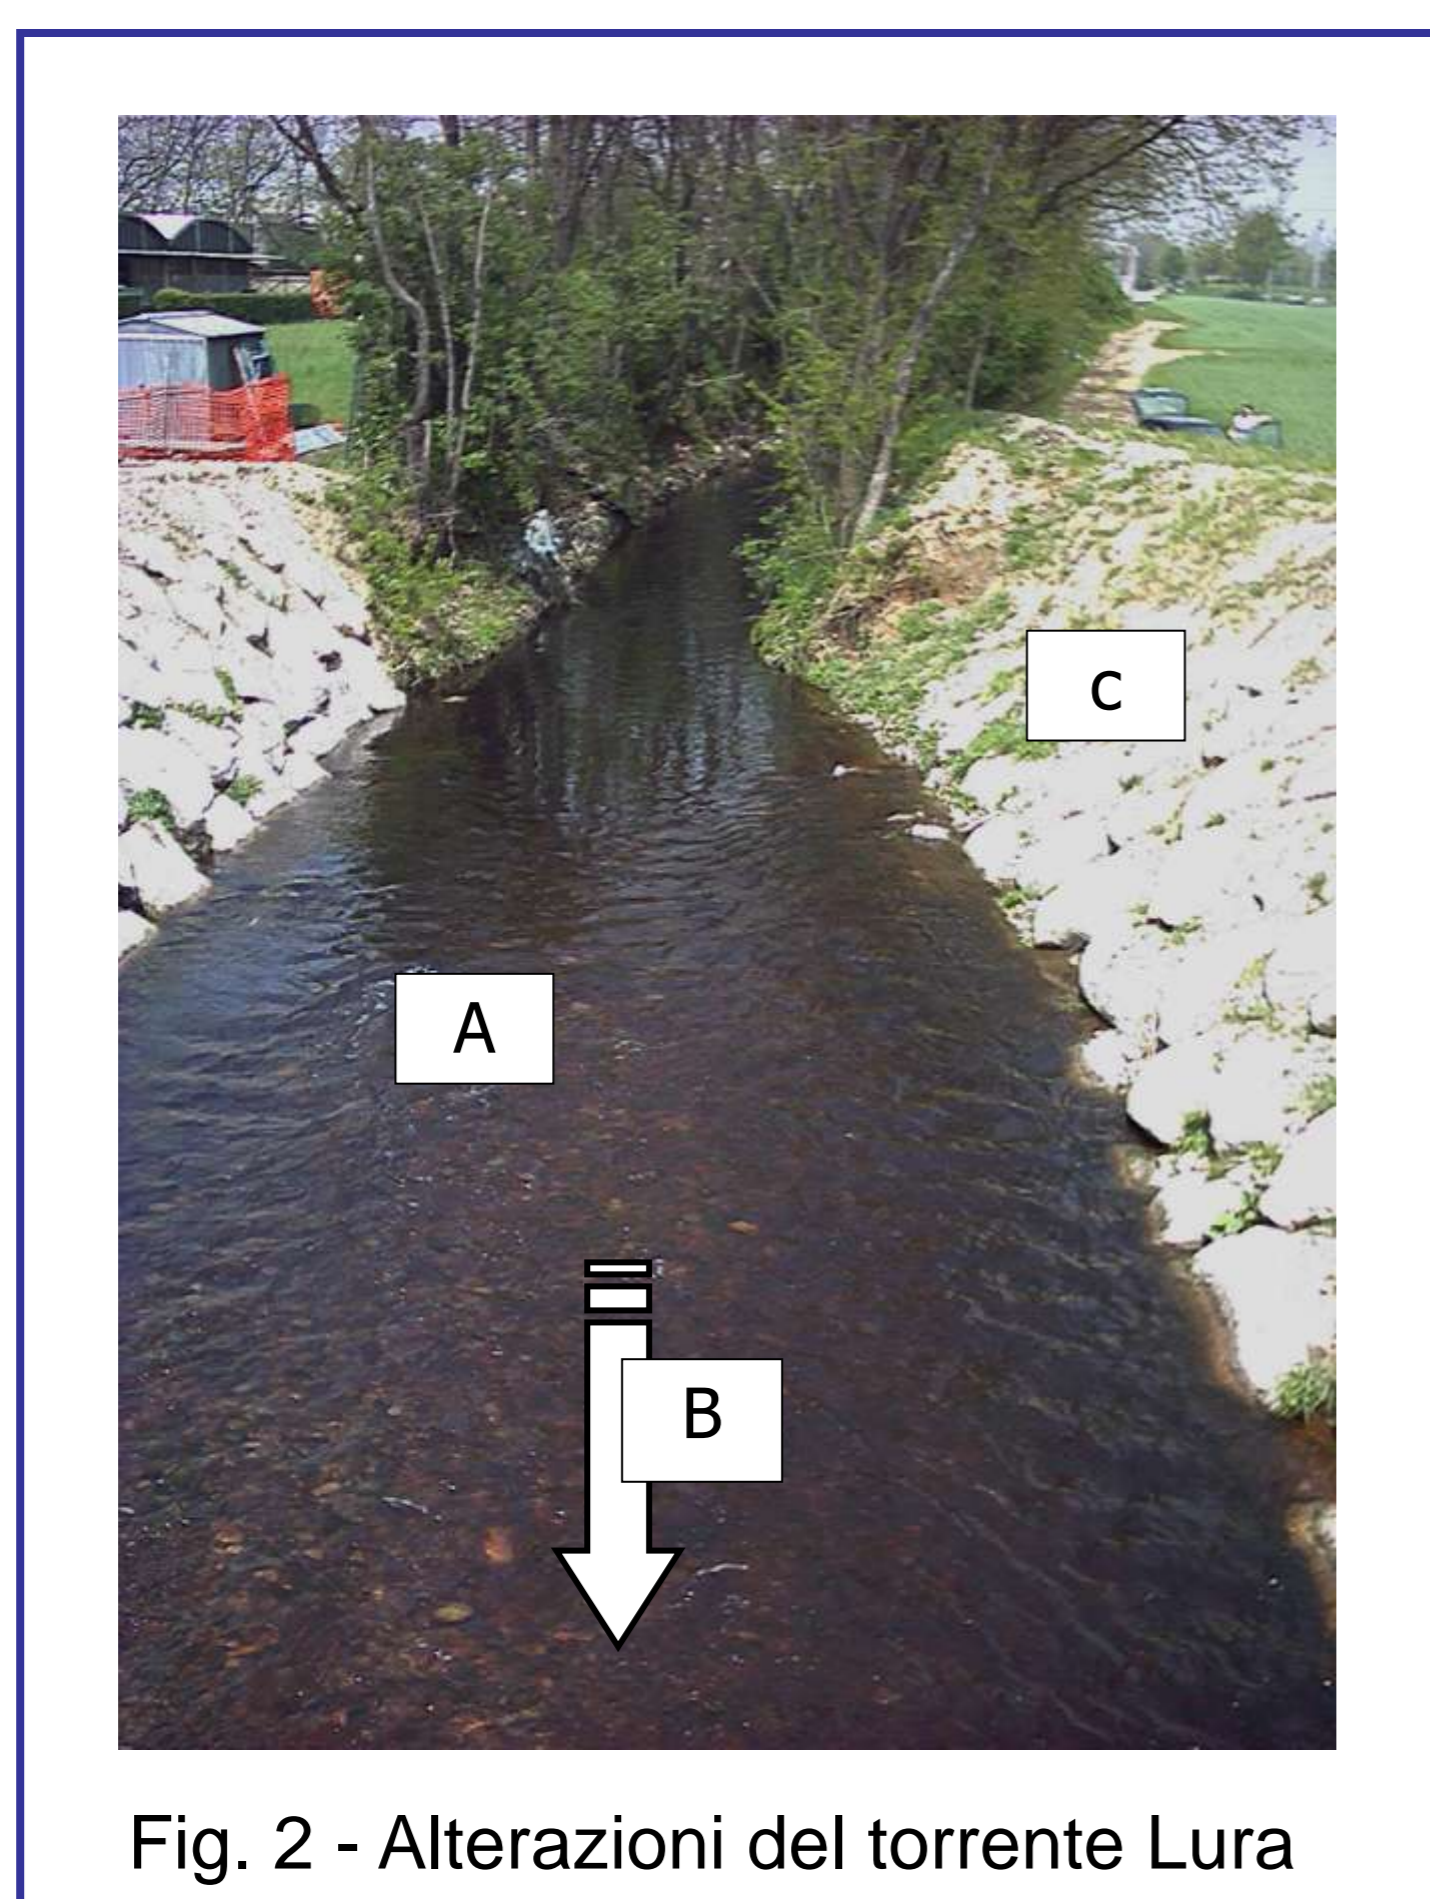
Fig. 2 - Alterazioni del torrente Lura

I tre aspetti più critici (fig. 2) dell'alterazione complessiva del torrente Lura possono essere considerati (A) la pessima qualità delle acque, (B) la diminuzione delle portate naturali alternata a piene rovinose e (C) la banalizzazione delle sponde e la perdita di habitat dovuta alle trasformazioni morfologiche.

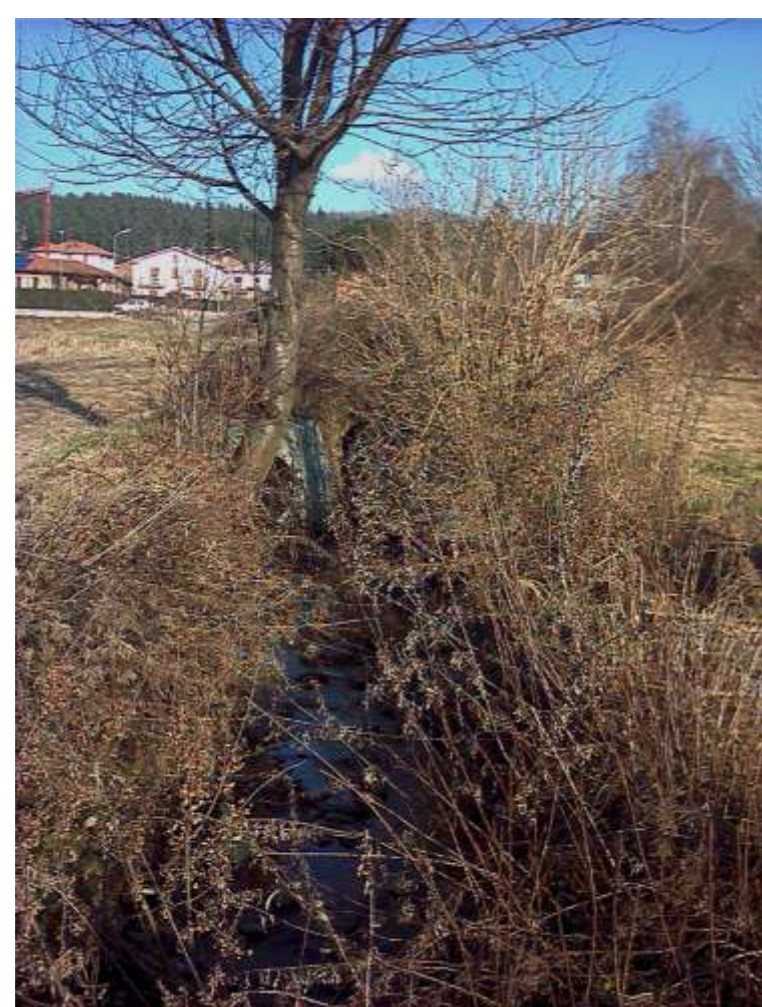
Fig. 3

Fin dalle sorgenti, le modifiche all'ambiente del Lura da parte dell'uomo sono evidenti: a Uggiate buona parte del bacino imbrifero è stato drenato con tubature sotterranee (fig. 3).

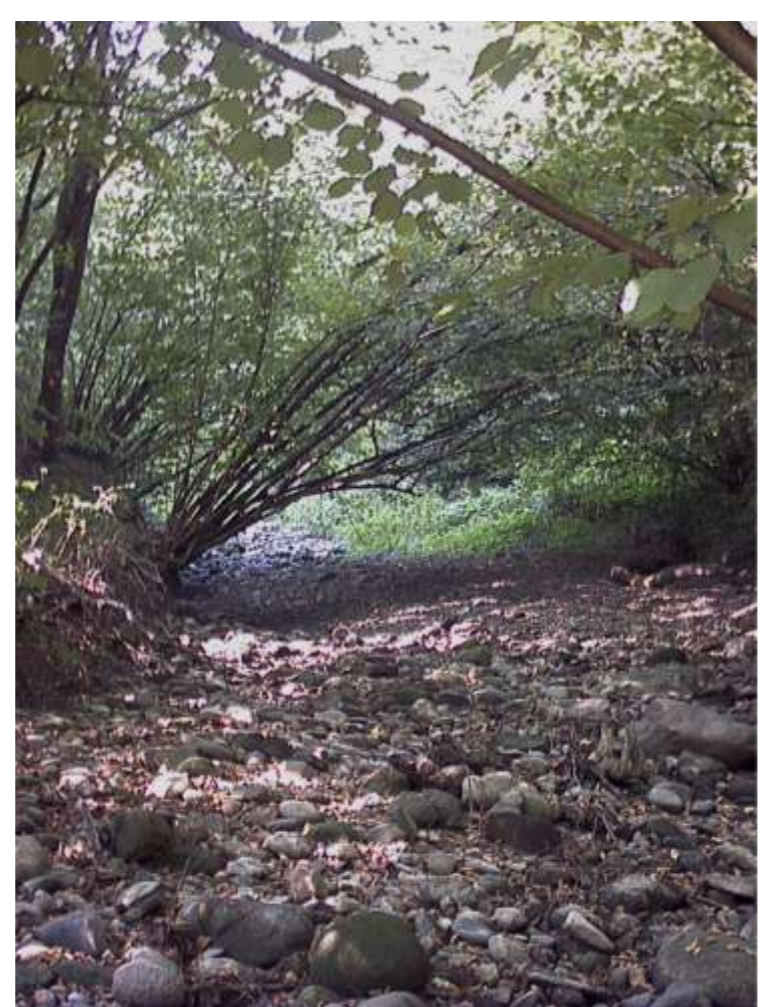
Fig. 4

La superficie dei prati e delle zone umide dell'alto Olgiatese è diminuita a causa della cementificazione e delle pratiche agricole intensive. Ciò ha comportato un aumento dell'impermeabilizzazione del suolo: l'acqua delle precipitazioni corre verso il torrente più velocemente (alterazione del *tempo di corrivazione*) e ciò comporta l'alternanza di lunghi periodi di secca (fig. 4) e di piene repentine (fig. 5).

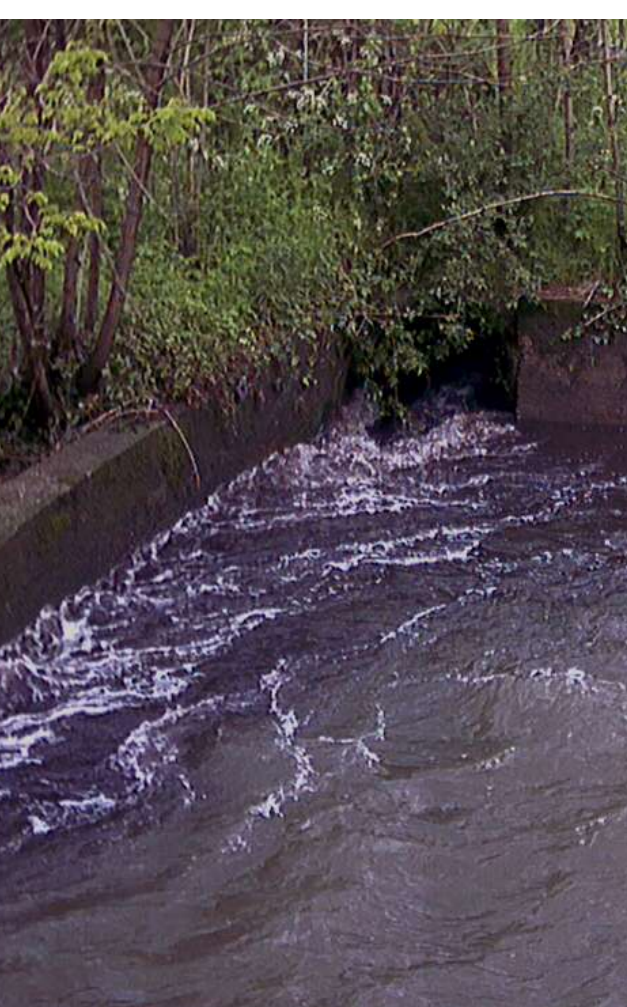
Fig. 8

A ciò, si aggiunge una perdita d'acqua, per cause naturali, a valle delle colline moreniche, nell'area di Lurate Caccivio e Bulgarograsso. La presenza di tali condizioni comporta l'incapacità, da parte del torrente, di ricevere e diluire gli scarichi provenienti dagli impianti di depurazione, a partire dall'impianto di Bulgarograsso (fig. 6), il cui effluente caratterizza la qualità delle acque del Lura per il lungo tratto a valle (fig. 7). Alle alterazioni indotte in tempo asciutto dagli scarichi degli impianti si aggiungono gli sversamenti di ingenti carichi inquinanti non trattati direttamente dalle reti fognarie, attraverso gli scolmatori di piena, durante i periodi di pioggia intensa (fig. 8), i cui effetti possono essere disastrosi per le comunità biologiche comunque presenti nel torrente.

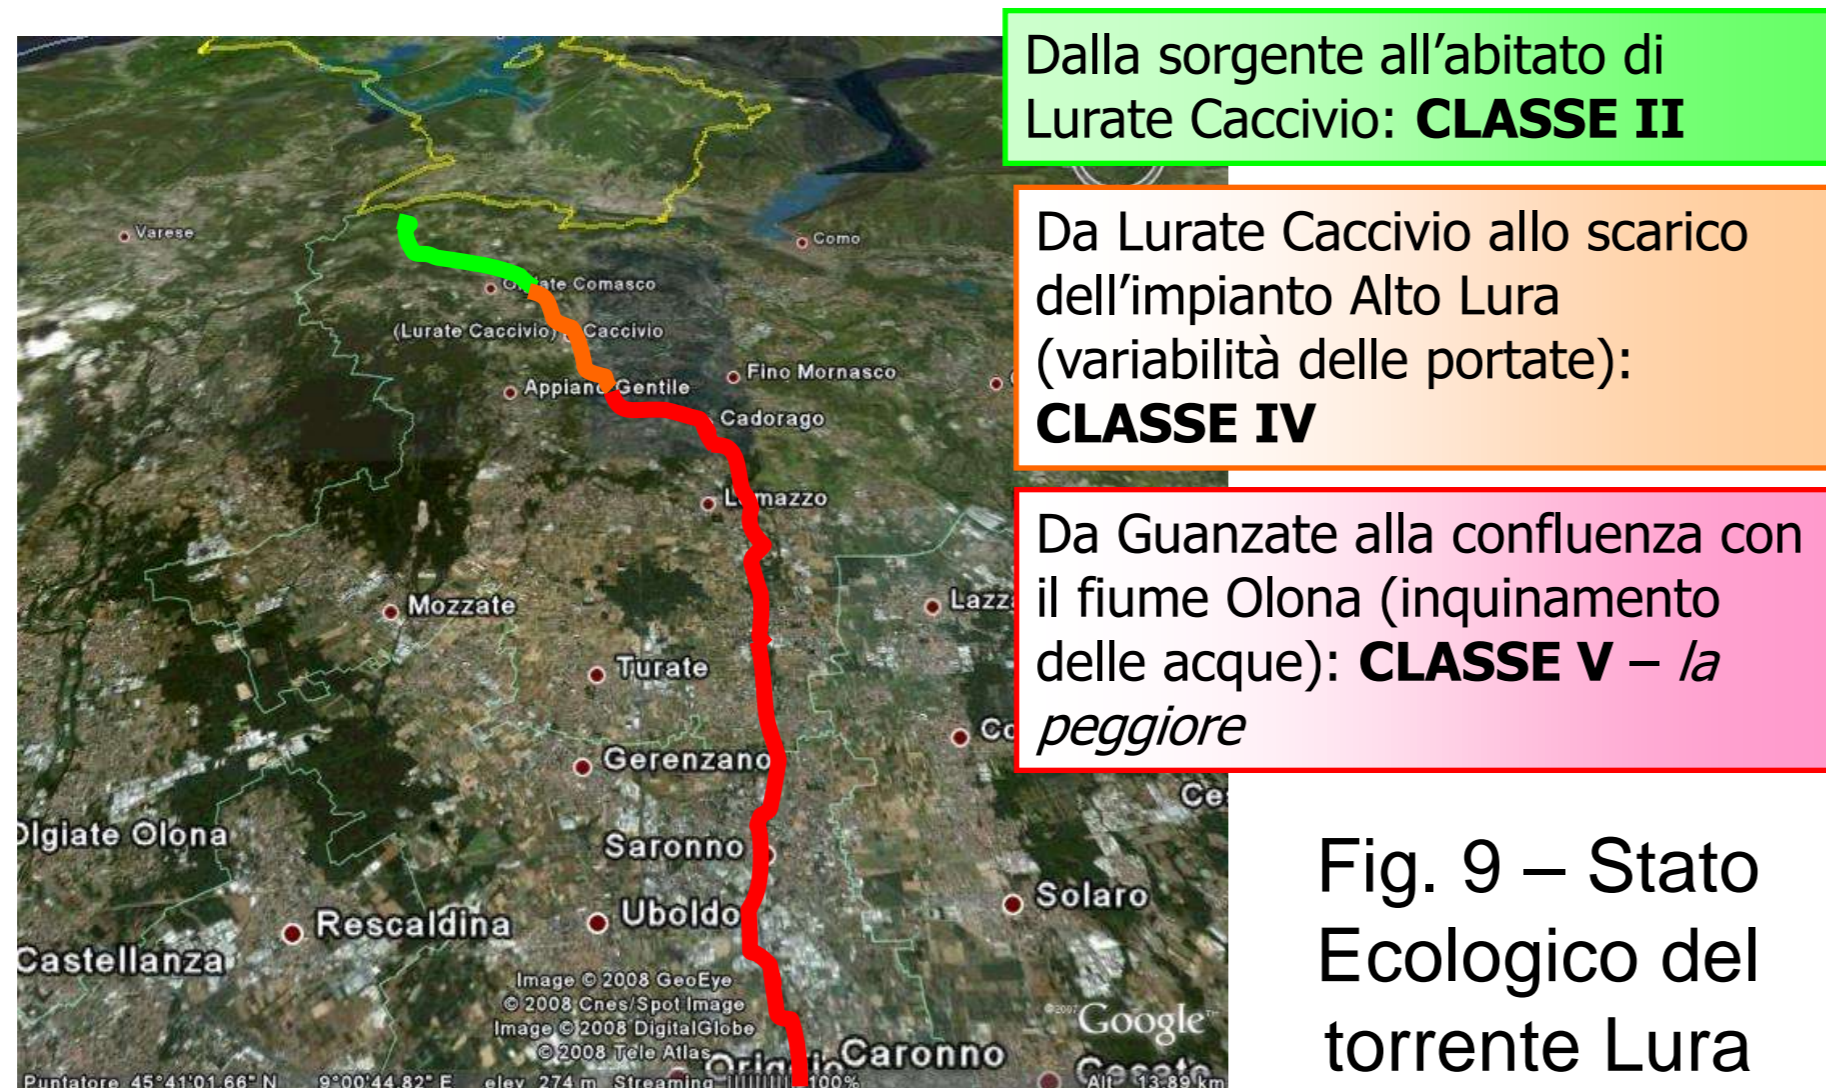
Fig. 9 - Stato Ecologico del torrente Lura

Il complesso insieme di fattori perturbativi esterni che agisce sinergicamente sul torrente Lura ne comporta la compromissione dell'ecosistema e, più in generale, della qualità ambientale complessiva. La classificazione secondo la normativa in materia di protezione delle acque superficiali definisce due zone principali di criticità (fig. 9): la prima coincide con il tratto di torrente compreso tra Lurate Caccivio e Bulgarograsso, dove lo stato ecologico è *scadente* (classe 4 di 5) a causa delle scarse portate; la seconda, più ampia, comprende il tratto tra Guanzate e la confluenza nell'Olona e in questa zona lo stato ecologico è *pessimo* (classe 5 di 5).
