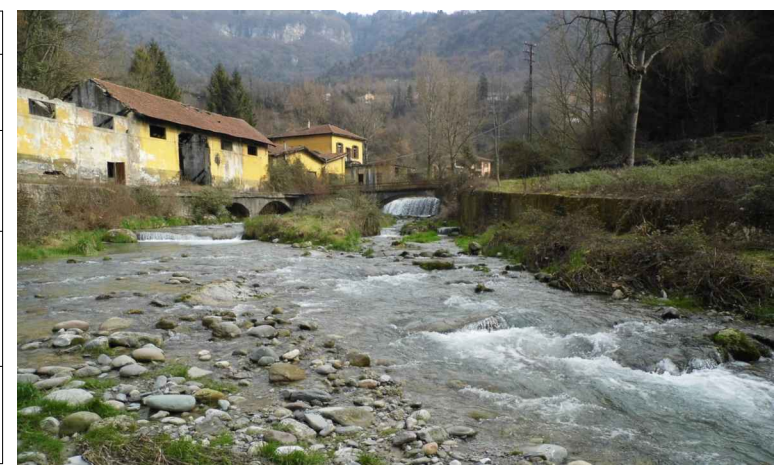
Discontinuità n°4

Posizione
45°49'31,57"N 10°01'18,86"E

Problematica:
Salto localizzato (briglia) di circa 0,5 m

Intervento:
Realizzazione di un passaggio a bacini successivi che comprende anche la n°5

Scopo:
Ripristino della continuità fluviale

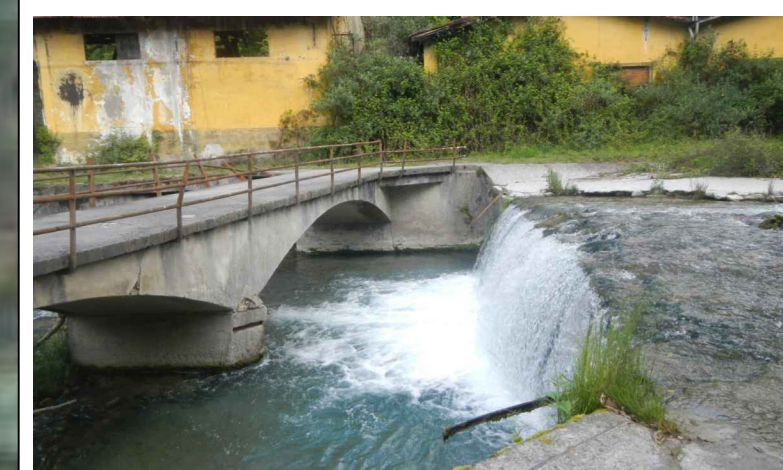
Discontinuità n°5

Posizione
45°49'31,91"N 10°01'20,45"E

Problematica:
Salto localizzato (briglia) di circa 3 m

Intervento:
Realizzazione di un passaggio a bacini successivi che comprende anche la n°4

Scopo:
Ripristino della continuità fluviale
