*Interventi funzionali al miglioramento della connessione ecologica del Fiume  
Oglio prelacuale nel tratto Darfo – Lago d'Iseo*

**MONITORAGGIO ANTE OPERAM DELLA FUNZIONALITÀ FLUVIALE  
DEL FIUME OGLIO NEL TRATTO DARFO - LAGO D'ISEO ATTRAVERSO  
L'APPLICAZIONE DELL'INDICE IFF**

**RELAZIONE - Settembre 2017**

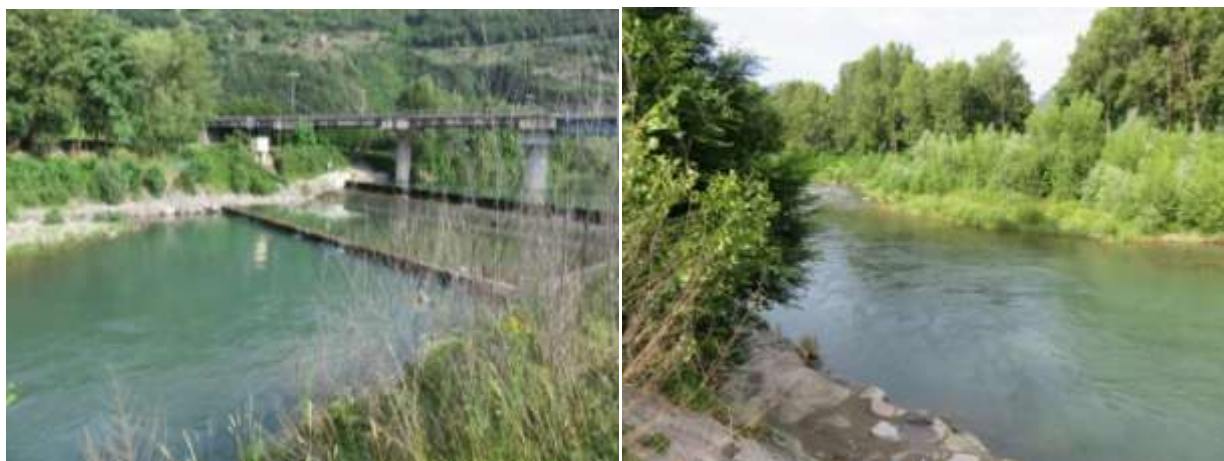
FIGURA 5. IMMAGINI DEL TRATTO 1

Lungo circa 90 metri, il tratto è posizionato immediatamente a valle dell'impianto idroelettrico di Gianico. La funzionalità del corso d'acqua in questo tratto è seriamente compromessa dall'artificializzazione dell'alveo con ripercussioni sulla fascia vegetata perfluviale. In sponda sinistra la riva è nuda, caratterizzata da una massicciata a massi cementati mentre in destra è presente una ristretta fascia arborea, pioppo e radi salici, all'interno del tratto arginato. L'idromorfologia è riconducibile ad una profonda *pool* che scema in un *run* lento nel zona terminale del tratto.

L'applicazione dell'indice di funzionalità fluviale restituisce un punteggio di 71 per la sponda sinistra e 94 per la sponda destra, corrispondenti ad un giudizio di funzionalità scadente per entrambe le sponde.

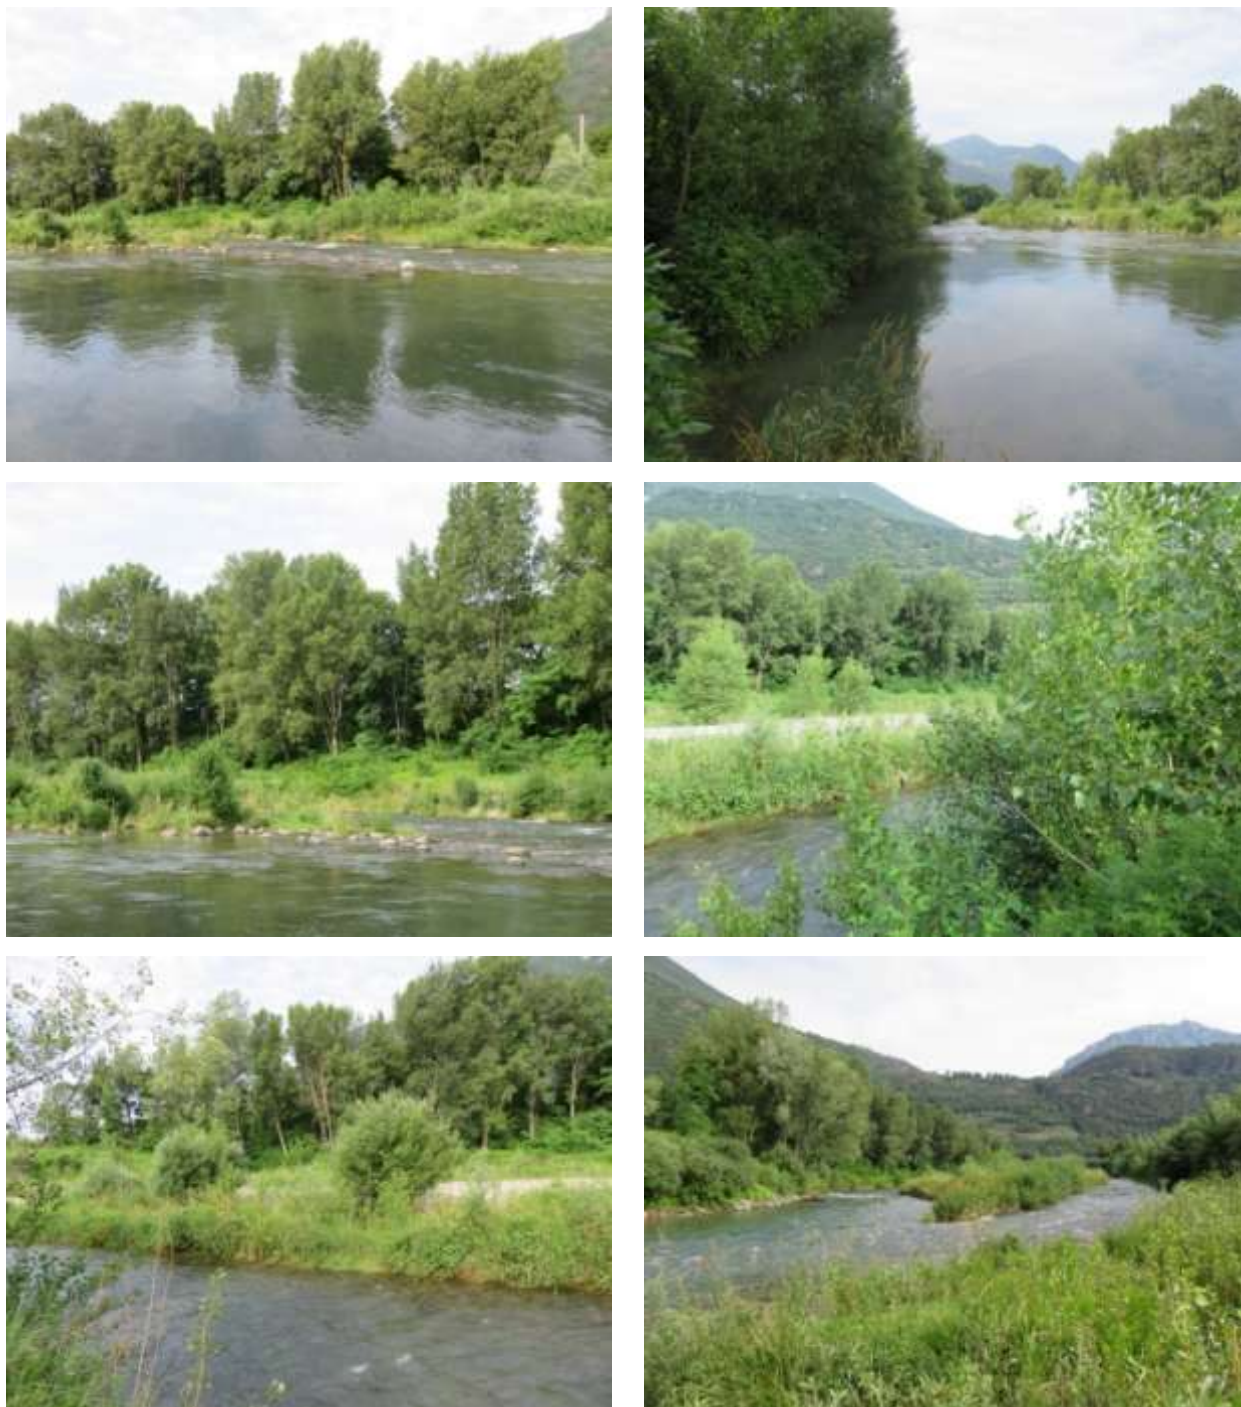
FIGURA 7. IMMAGINI DEL TRATTO 2

Il tratto due è lungo circa 200 metri. Il fiume presenta una buona diversificazione idraulico-morfologica con una prevalenza delle zone a *riffle*. La fascia perfluviale, costituita da prevalentemente da pioppi e salici, si estende in modo continuo e mediamente ampio lungo tutta la sponda svolgendo in modo ottimale la propria funzione a favore del corso d'acqua.

I punteggi raggiunti con l'applicazione dell'IFF registrano un livello di funzionalità "II" per la sponda sinistra e "II-III" per la destra corrispondente rispettivamente ad un giudizio di funzionalità "Buono" e "Buono-mediocre".

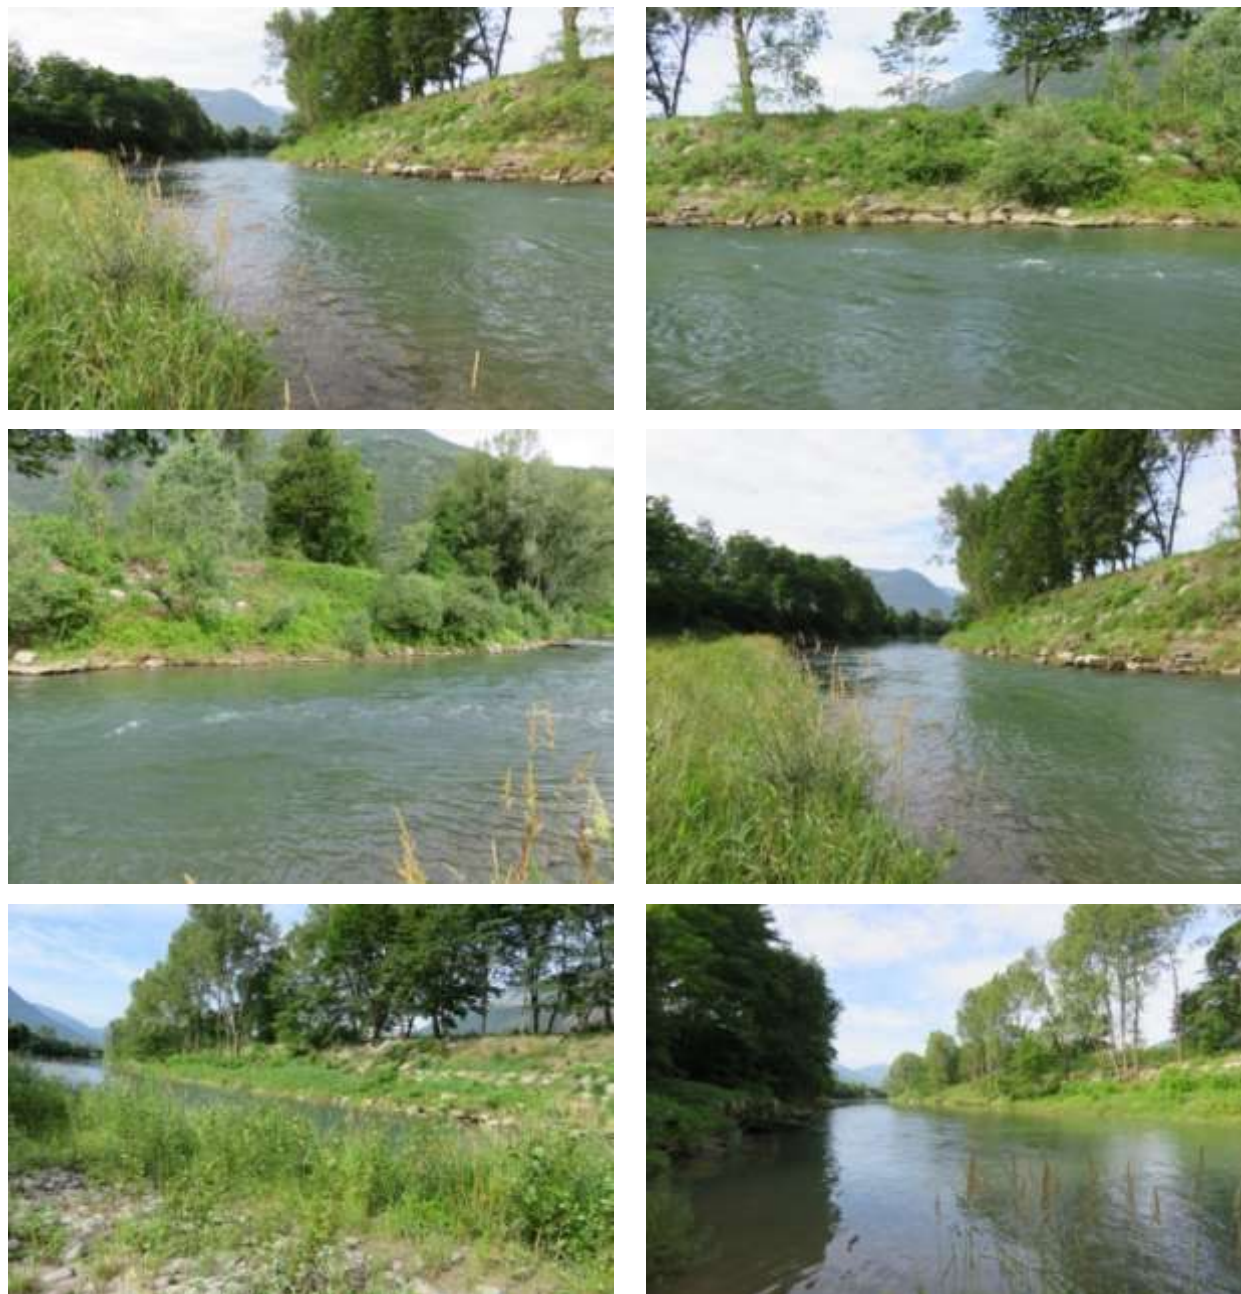
FIGURA 9. IMMAGINI DEL TRATTO 3

Il tratto è lungo circa 200 metri. Entrambe le sponde presentano una fascia perifluviale secondaria poco funzionale scarsamente vegetata e poco estesa. Il fiume presenta un andamento quasi rettilineo ed è caratterizzato da un *run* mediamente veloce e profondo. In sponda destra è evidente una difesa spondale in massi parzialmente rivegetata.

Il tratto presenta complessivamente una funzionalità "Mediocre" per entrambe le sponde, raggiungendo un punteggio IFF di 145 per la sponda sinistra e 130 per quella destra.

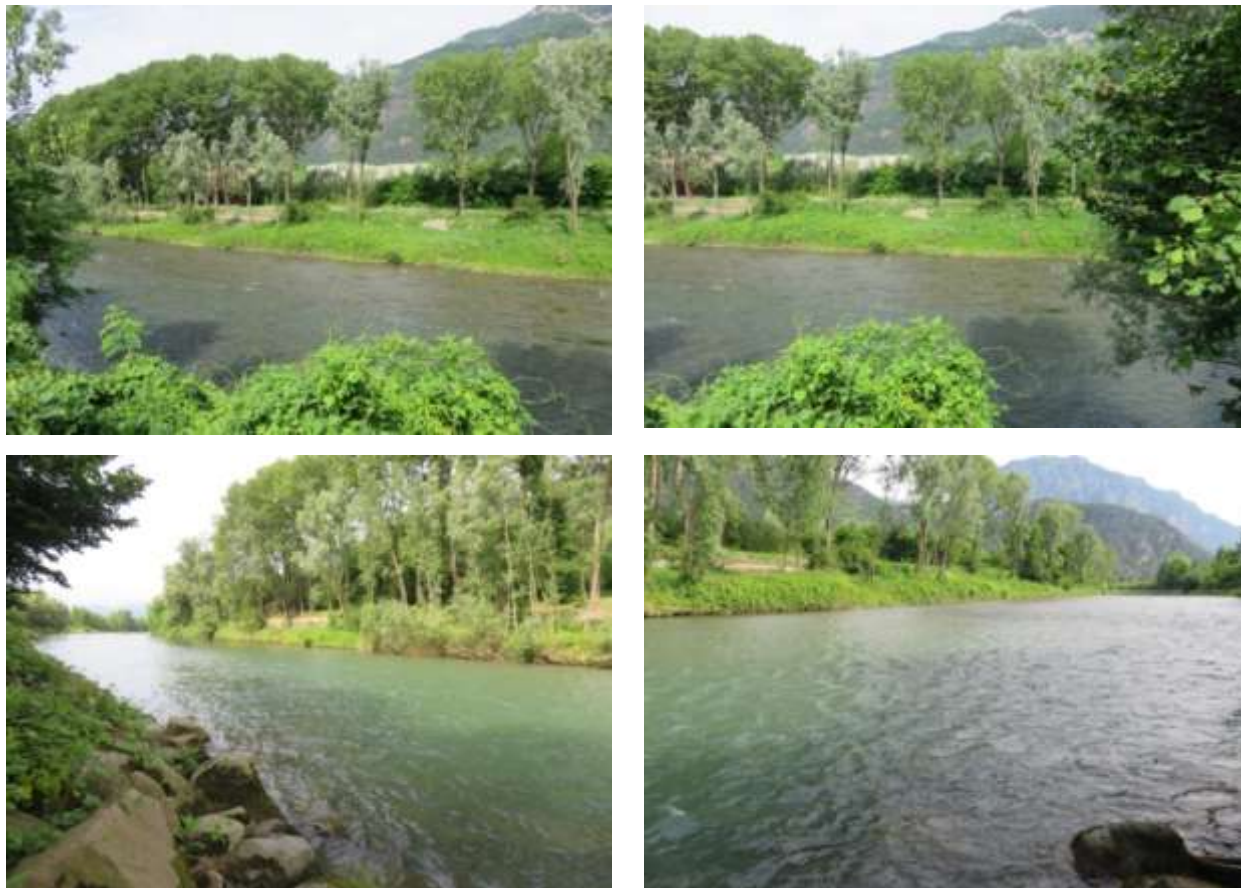
TABELLA 7. IMMAGINI TRATTO 4

Il tratto è lungo circa 350 metri. In questo tratto l'Oglio presenta una buona diversificazione idraulica-morfologica caratterizzata da un *riffle* molto basso seguito da un *run* profondo. Il fiume offre complessivamente un buon habitat per pesci e benthos. La fascia ripariale, sempre secondaria, presenta nel complesso una discreta struttura pur essendo in entrambe le sponde molto ristretta.

L'applicazione dell'indice restituisce un punteggio di 170 per la sponda sinistra e 150 per la destra, corrispondenti per entrambe le sponde ad un livello di funzionalità "III" e a un giudizio "Mediocre".

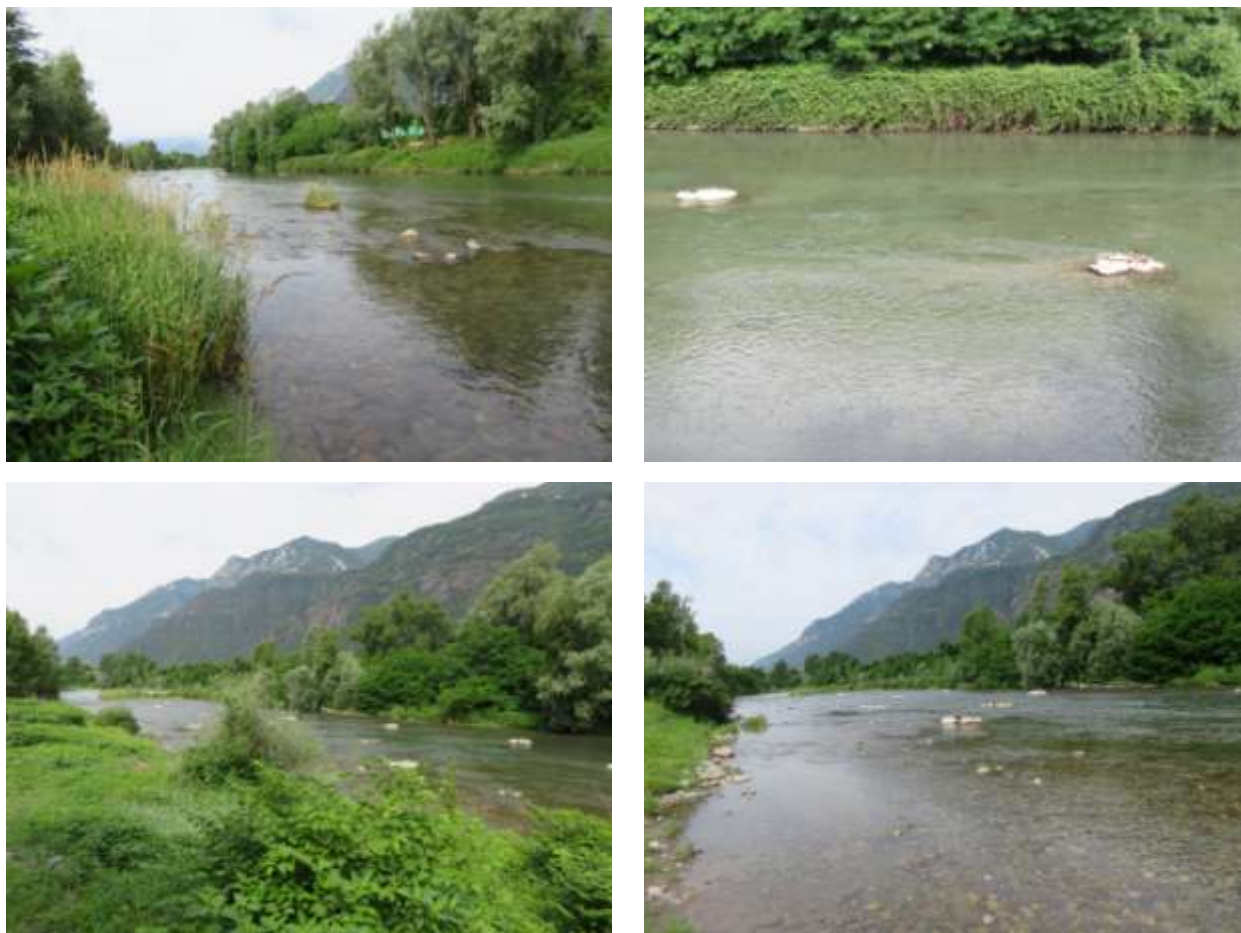
FIGURA 12. IMMAGINI DEL TRATTO 5

L'applicazione dell'indice restituisce per entrambe le sponde dei punteggi medi alti. Osservando i singoli parametri la funzionalità del fiume risulta influenzata dall'antropizzazione del territorio attraversato e, per quanto riguarda la sponda sinistra, si osserva una discontinuità marcata della fascia vegetata.

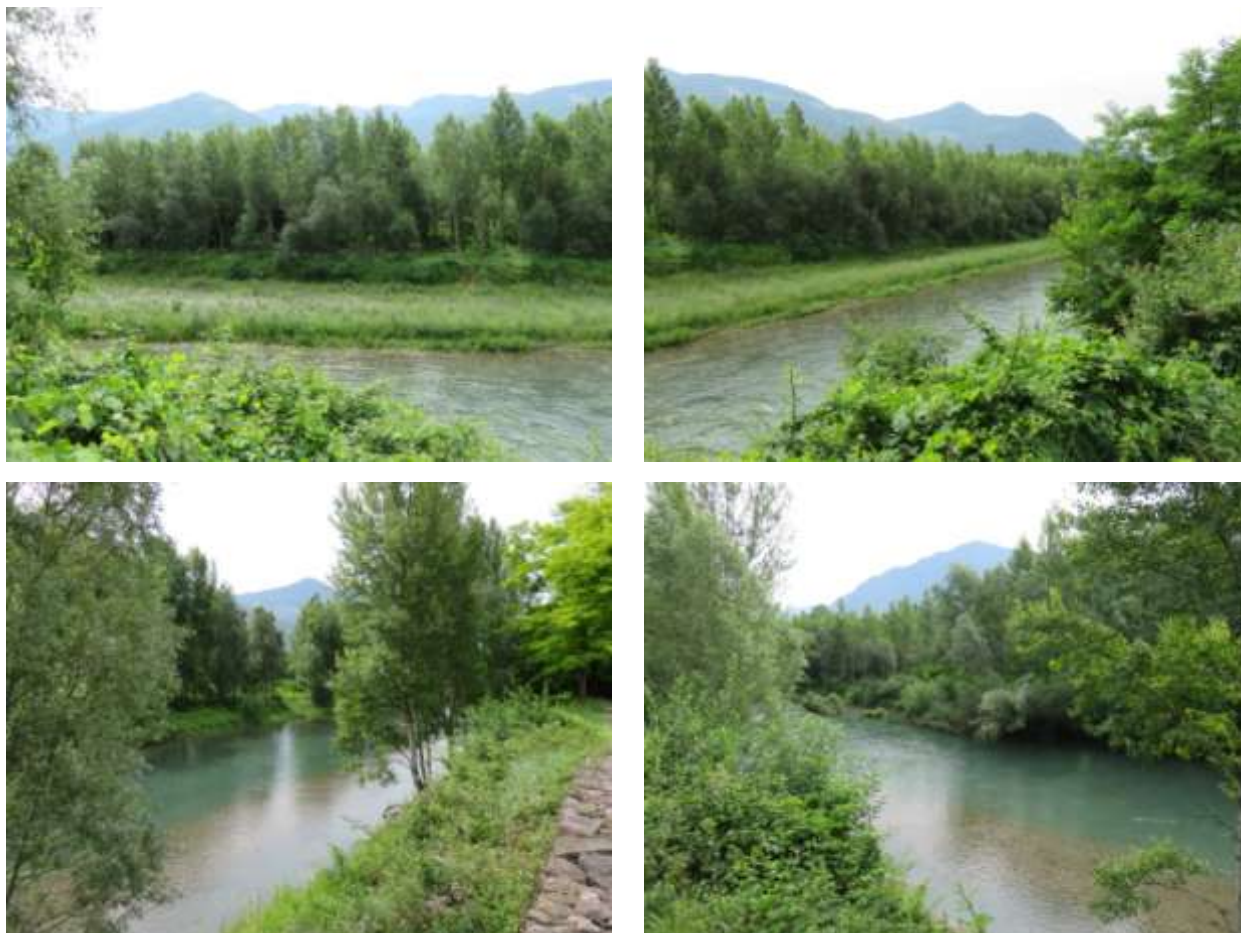
Il tratto è lungo 300 metri. Il corso d'acqua attraversa con andamento rettilineo un tratto fortemente antropizzato. La vicinanza al fiume dell'area industriale in destra idrografica ha ripercussioni anche sulla fascia perfluviale che risulta essere molto ridotta in ampiezza. Ottima la composizione della fascia perfluviale in sponda sinistra che si presenta ampia e continua. Un lungo *run* abbastanza profondo caratterizza questo tratto.

I punteggi IFF registrati sono di 200 in sponda sinistra e 151 in destra corrispondenti rispettivamente ad un giudizio di funzionalità "Buono-Mediocre" e "Mediocre".

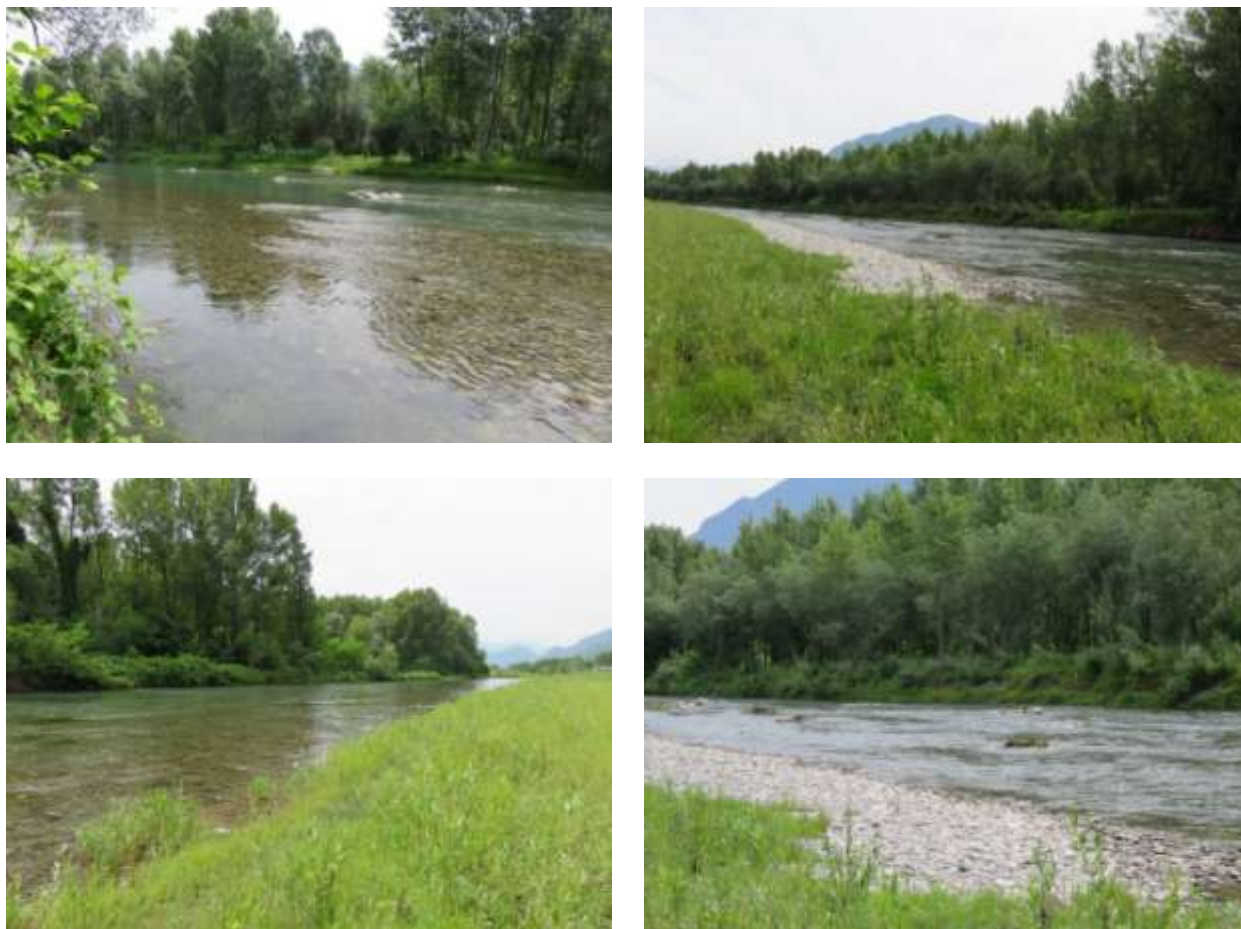
Il tratto, lungo circa 550 metri, è interessato, parzialmente, da un intervento di diversificazione fluviale mediante la posa di massi in alveo. Entrambe le sponde presentano un'ottima fascia perfluviale boschiva con prevalenza di salice bianco e pioppo. Il corso d'acqua offre un buon numero di rifugi per la fauna ittica favorita anche da una buona diversificazione idromorfologica.

L'applicazione dell'indice restituisce per entrambe le sponde dei punteggi alti. Osservando i singoli parametri la funzionalità del fiume risulta influenzata negativamente solo dall'antropizzazione del territorio attraversato e, per quanto riguarda la sponda sinistra, da una marcata erosione della sponda.

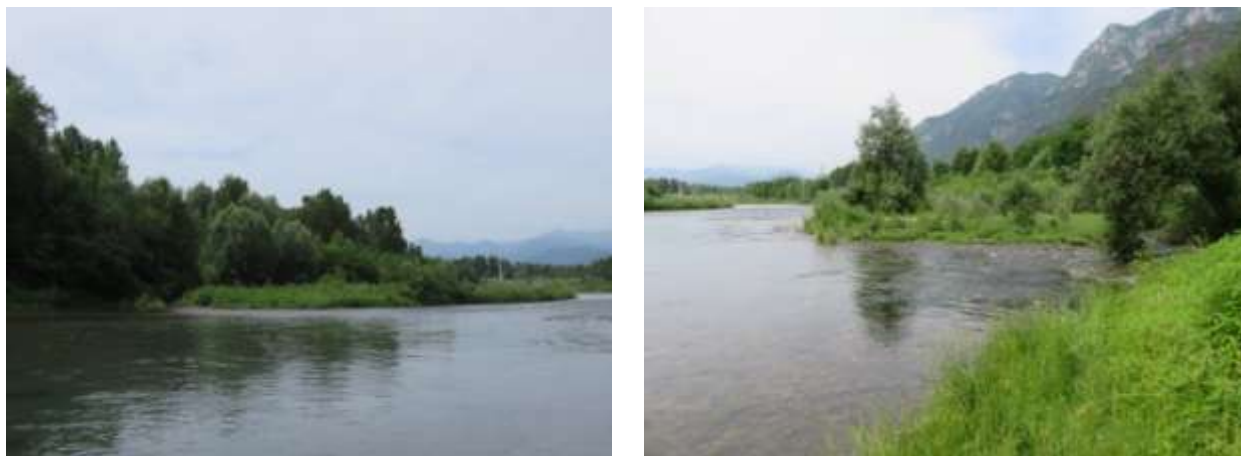
Il tratto è lungo circa 400 metri. Nella parte iniziale del tratto il fiume si ramifica presentando così una buona diversificazione idraulica-morfologica e formando un habitat ideale per la propria comunità ittica. In sponda sinistra la fascia vegetata si presenta integra, in piena continuità con quanto osservato nel tratto 7, mentre in destra la sponda presenta una fascia perfluviale estremamente ridotta in ampiezza.

I punteggi ottenuti con l'applicazione dell'indice vede una buona funzionalità per la sponda sinistra che raggiunge un II livello di funzionalità con un punteggio di 230. Una fascia perifluviale scarsamente funzionale e la presenza di una massiciata sono le principali cause del peggioramento, rispetto a quanto osservato nel tratto di monte, della funzionalità della sponda destra. Il punteggio ottenuto di 166 è associato ad un giudizio di funzionalità "mediocre".

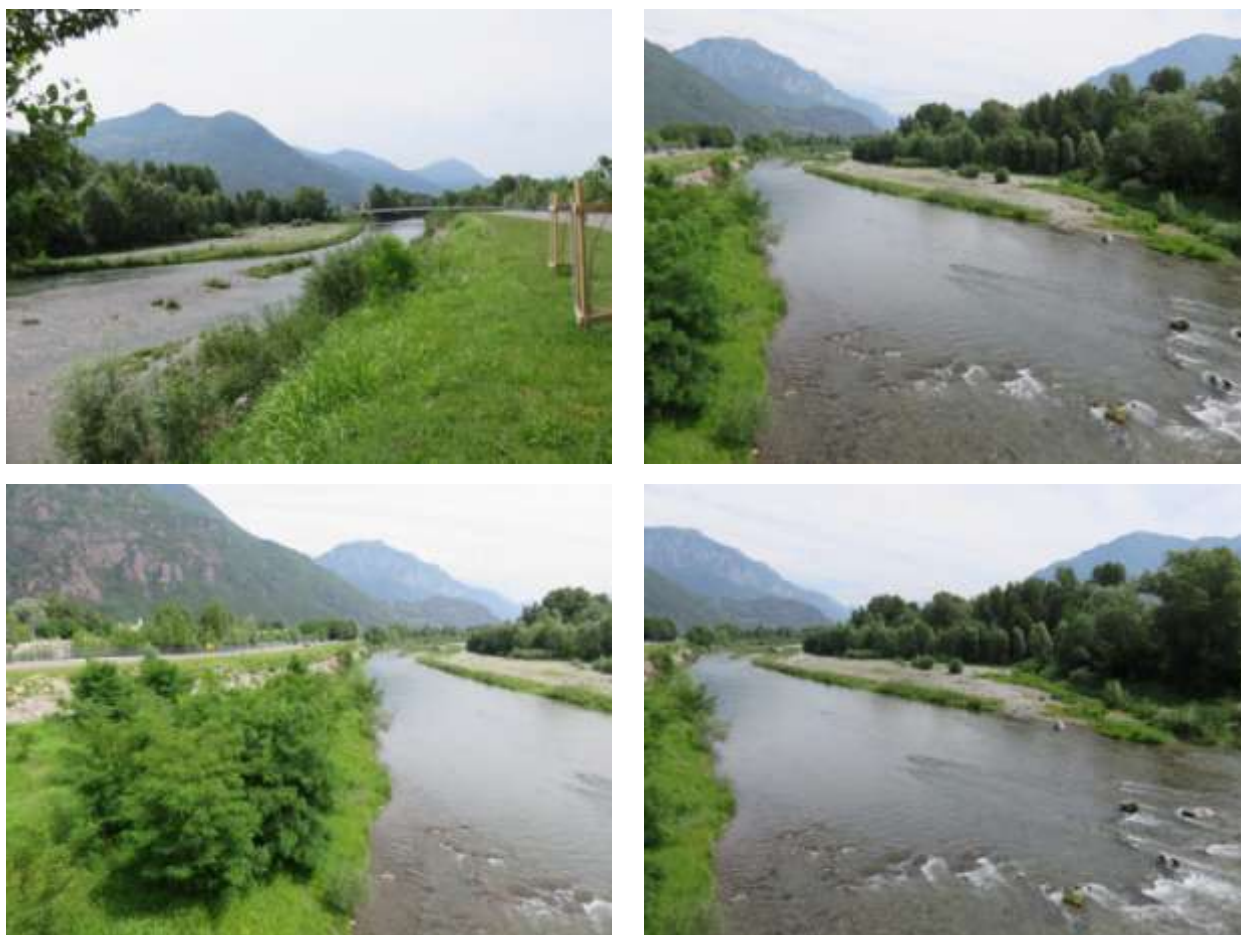
Il tratto è lungo 290 metri. Il fiume presenta una sponda destra priva di naturalità e funzionalità; essa è caratterizzata da una lunga e continua massicciata a massi cementati per tutto il tratto in esame. Ottima la fascia perfluviale in sinistra in piena continuità con quanto osservato nel tratto precedente.

L'applicazione dell'indice evidenzia un II livello di funzionalità in sponda sinistra con un punteggio di 220 mentre in sponda destra il punteggio raggiunto è di 134 corrispondente ad un livello di funzionalità "III".

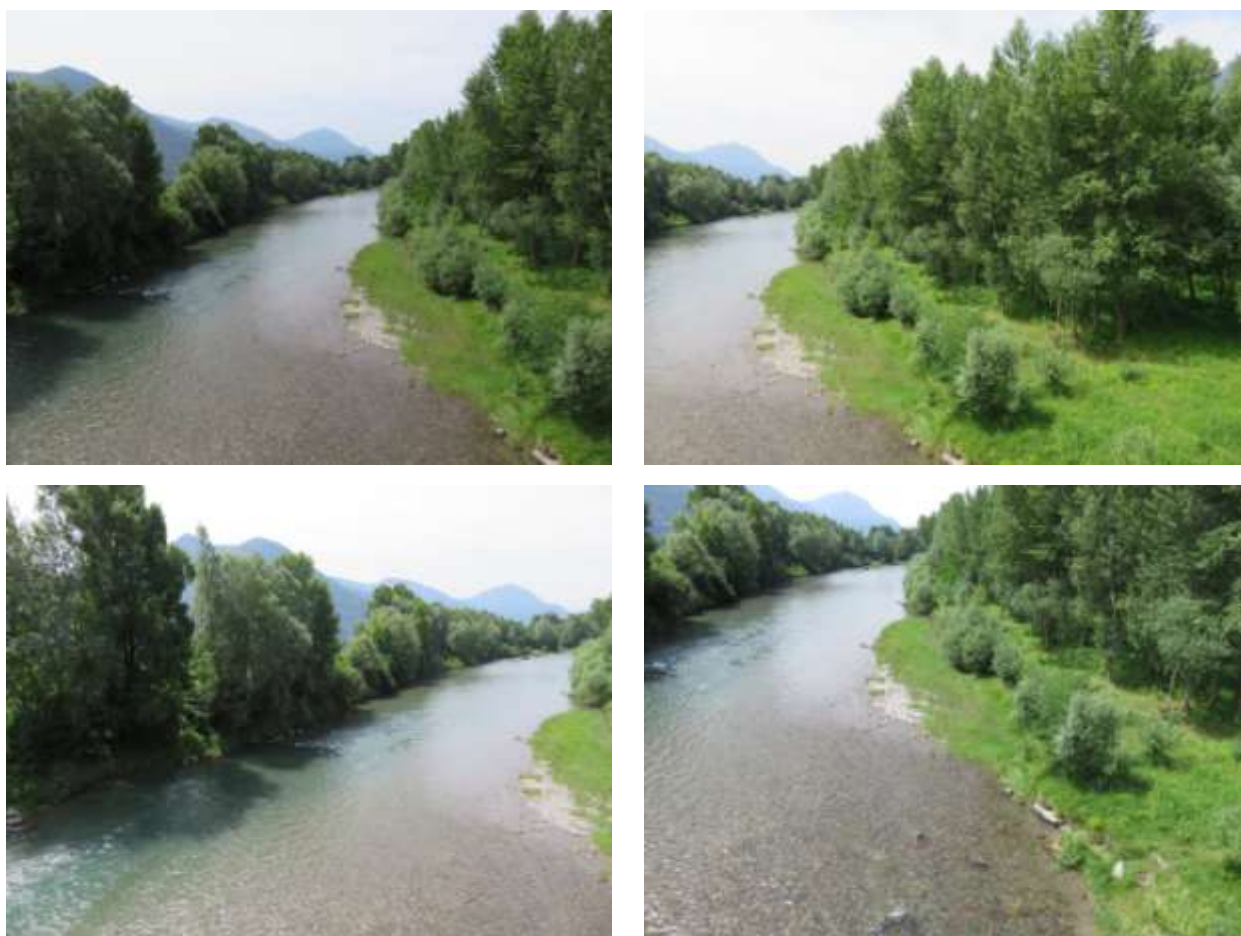
Il tratto 10 è lungo oltre 500 metri. Il fiume presenta una discreta naturalità, nonostante il territorio attraversato sia prevalentemente agricolo è presente una fascia di vegetazione riparia ben strutturata e continua. L'Oglio presenta in questo tratto un substrato di fondo prevalentemente a ghiaia e ciottoli e scorre

L'applicazione dell'indice IFF restituisce un punteggio di 195 per la sponda sinistra e 185 per la destra corrispondente per entrambe le sponde ad un giudizio di funzionalità "Buono-Mediocre".

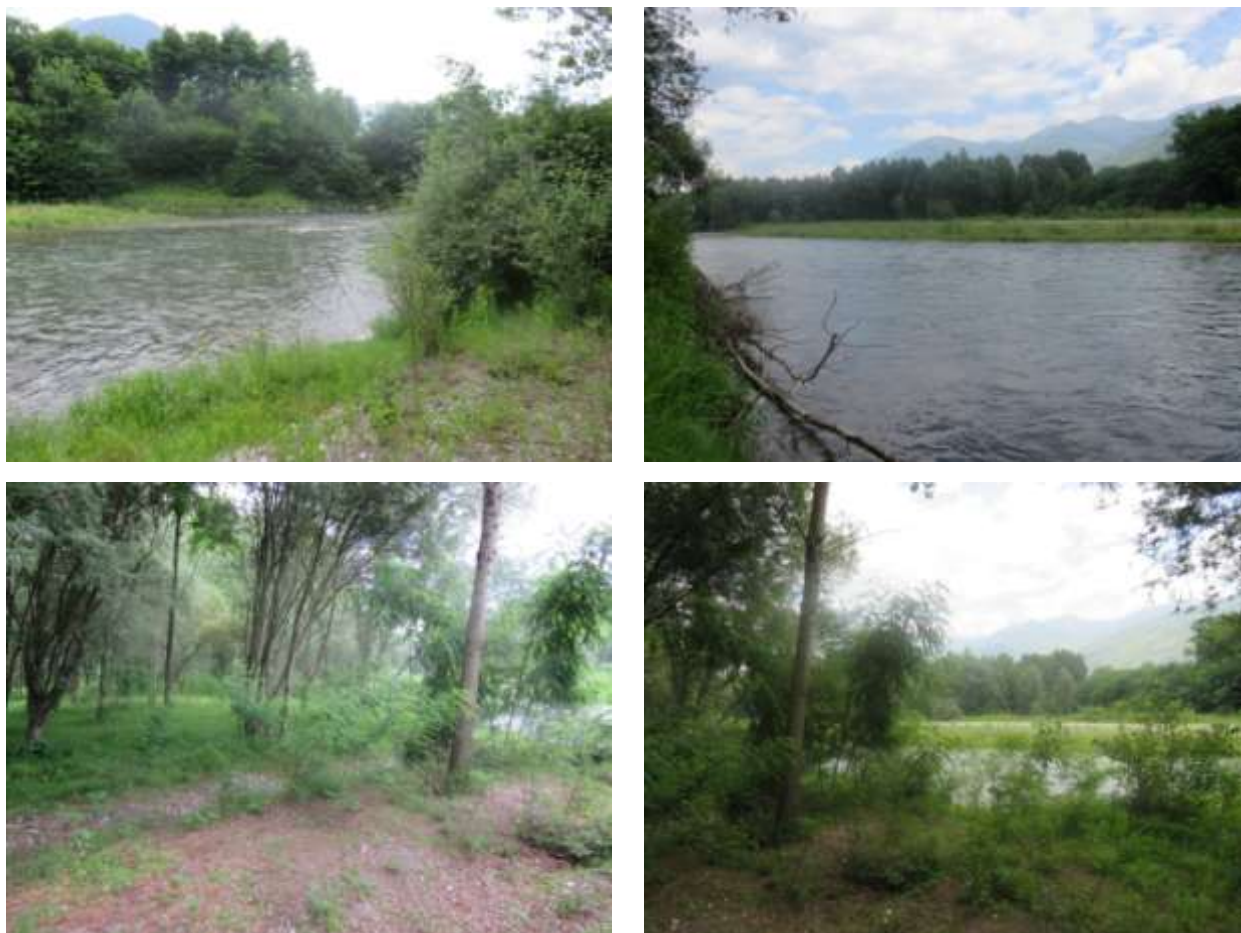
Il tratto, lungo circa 400 metri, è caratterizzato da una buona diversificazione idraulica morfologica che unitamente ad una fascia riparia molto ben strutturata conferisce a questa porzione di fiume una buona naturalità. Il tratto offre una buona disponibilità di habitat per la fauna ittica e il macrobenthos.

Il corso d'acqua presenta in questo tratto una funzionalità complessivamente buona. L'indice registra un punteggio di 225 in sponda sinistra e di 235 in quella destra raggiungendo per entrambe le rive un livello di funzionalità II.

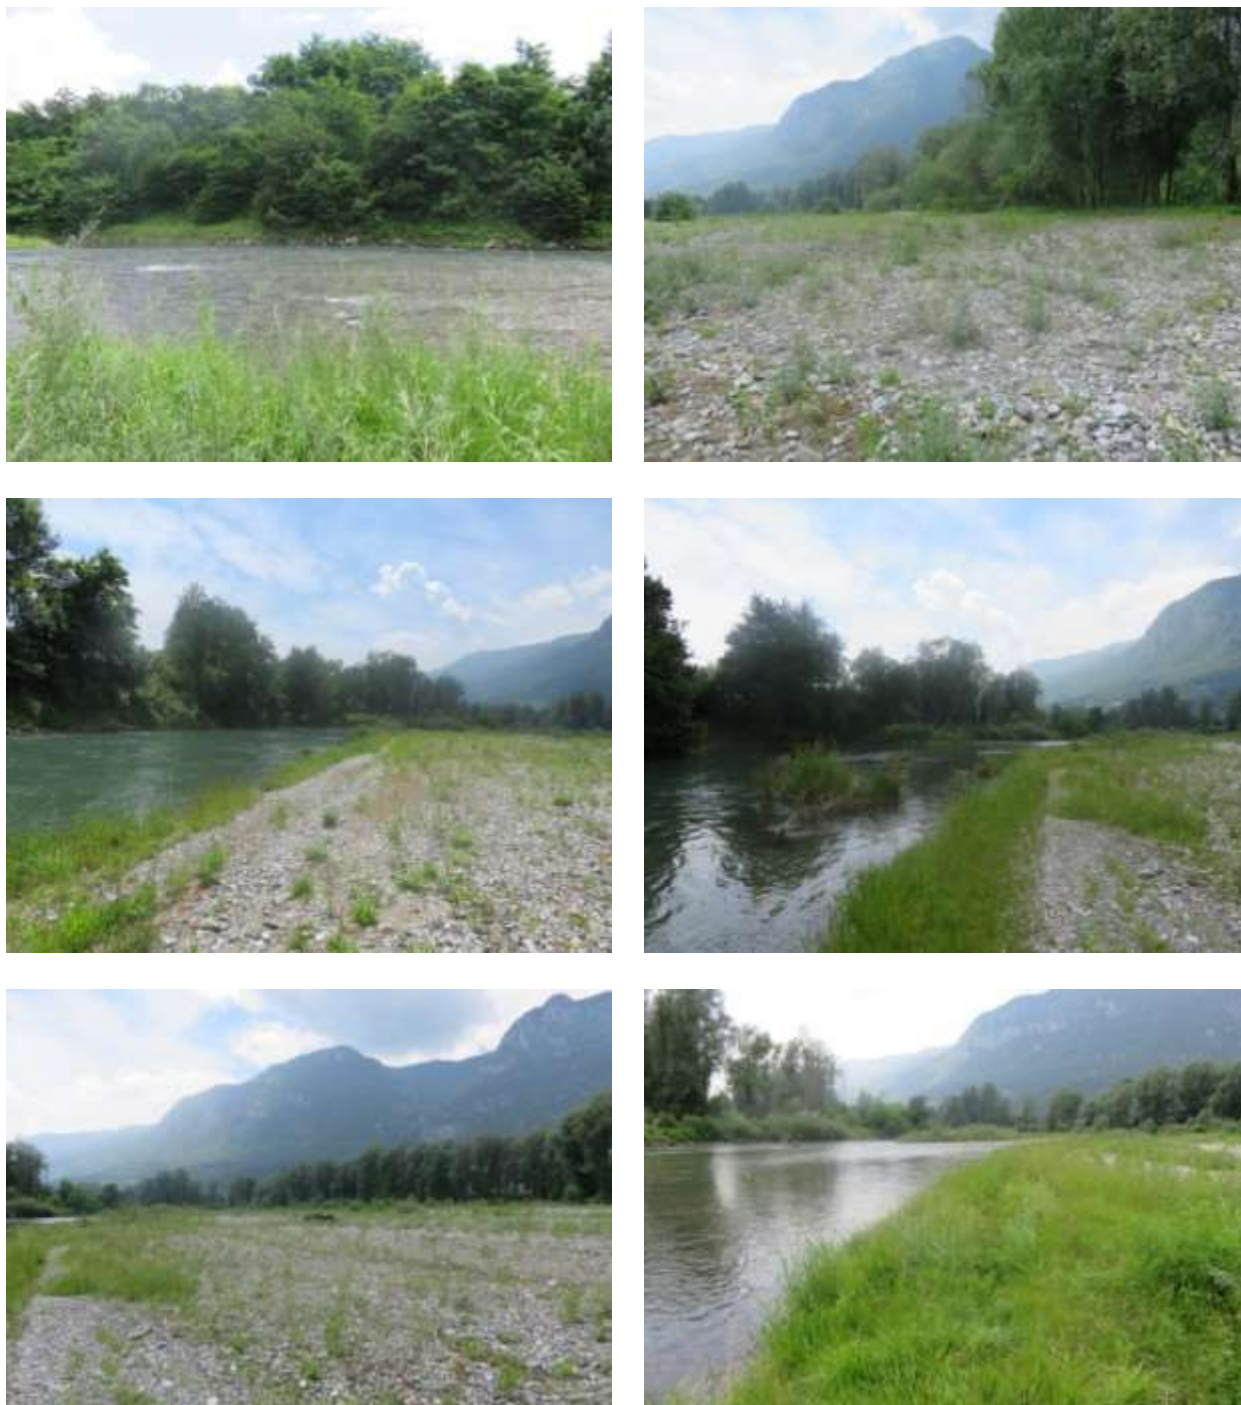
Il tratto è lungo circa 350 metri. In alveo è presente una zona di deposito in destra idrografica, il fiume scorre nella zona sinistra dell'alveo lambendo una difesa spondale di massi in parte rivegetata. Rispetto a quanto osservato nel tratto di monte la zona riparia risulta più semplificata e ridotta in ampiezza. Il fiume esprime elevate potenzialità per la fauna ittica offrendo un'ottima disponibilità di habitat.

La funzionalità del tratto registrata attraverso l'applicazione dell'IFF risulta esser buona per entrambe le sponde. I punteggi raggiunti dalle due sponde sono 205, per la sponda sinistra, e 215, per la destra, ai quali è associato un livello di funzionalità II.

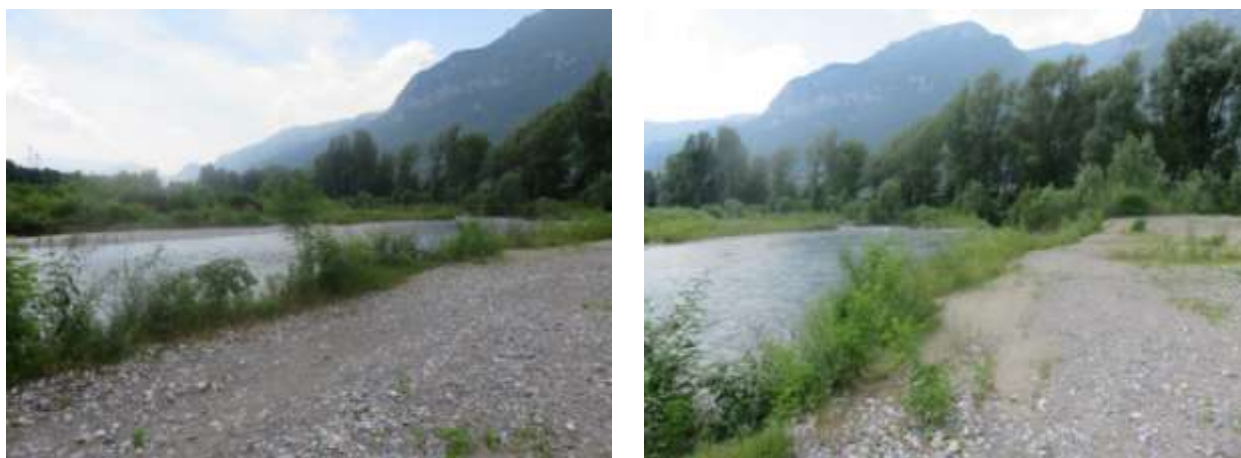
Il tratto è lungo circa 350 metri. Il corso d'acqua mantiene tutte quelle caratteristiche idromorfologiche, osservate anche nel tratto 12, particolarmente favorevoli alla comunità ittica del fiume. L'habitat ripario si presenta abbastanza semplificato e, in particolar modo in sponda destra, ristretto.

L'applicazione dell'indice restituisce un punteggio di 220 in sinistra idrografica e 210 in destra, ai quali corrisponde un giudizio di funzionalità "Buono".

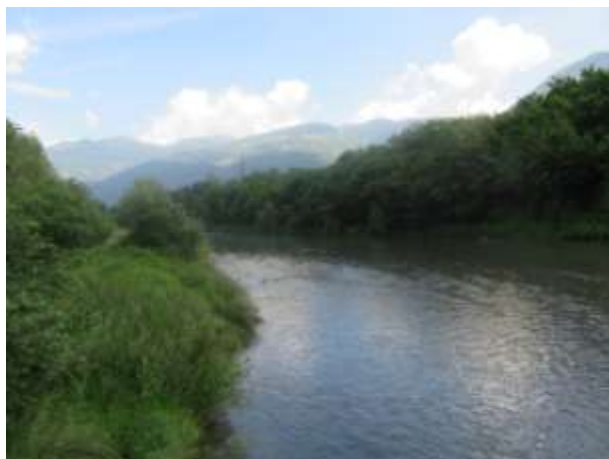
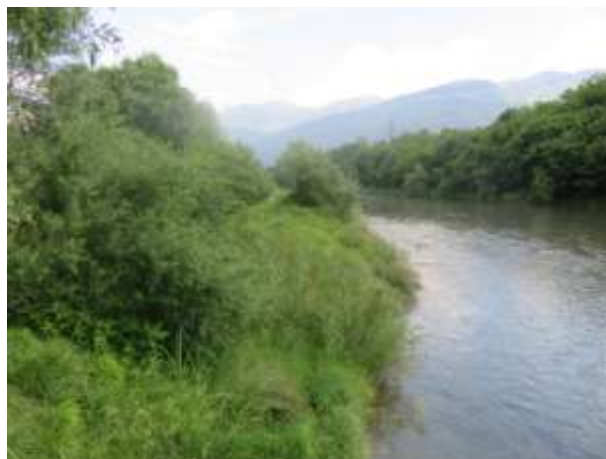
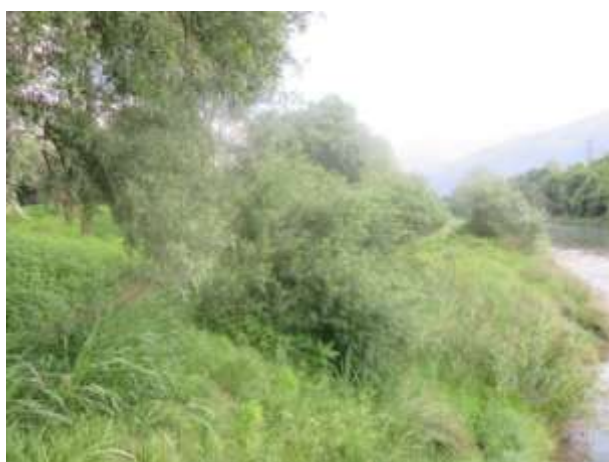
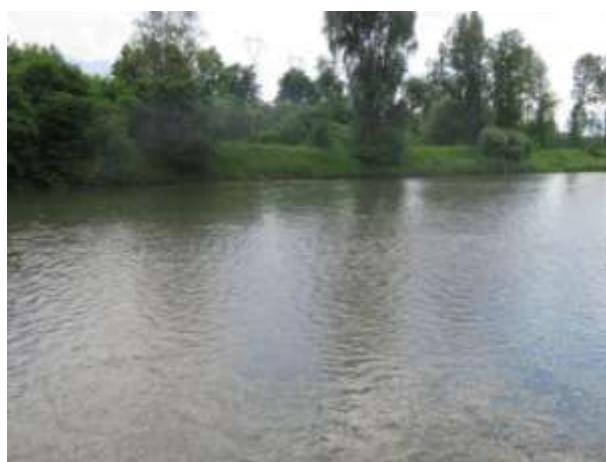
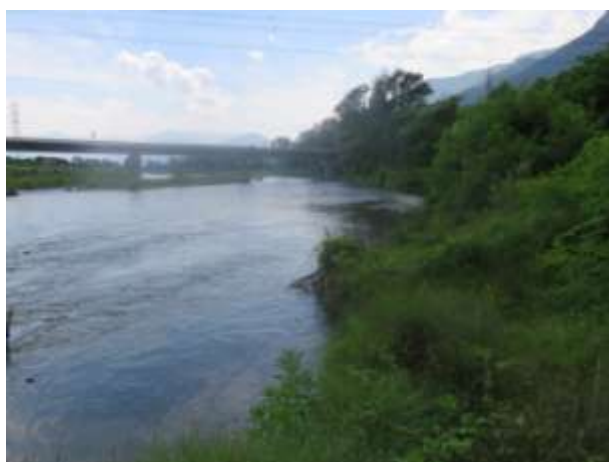
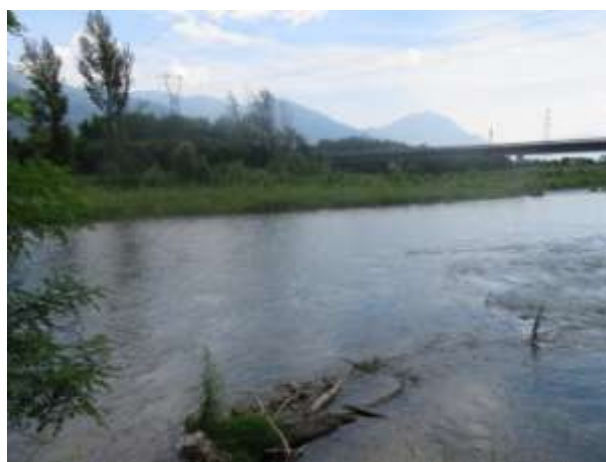
Il tratto è lungo circa 380 metri. Rispetto a quanto osservato a monte aumenta l'ampiezza dell'alveo e il fiume scorre prevalentemente con flusso laminare su di un substrato di fondo costituito da sabbia e ghiaia. Per entrambe le sponde si può osservare una buona fascia riparia continua longitudinalmente e mediamente ampia.

Entrambe le sponde raggiungono in questo tratto un punteggio IFF di 195 corrispondente ad un livello di funzionalità II-III e ad un giudizio "Buono-Mediocre".

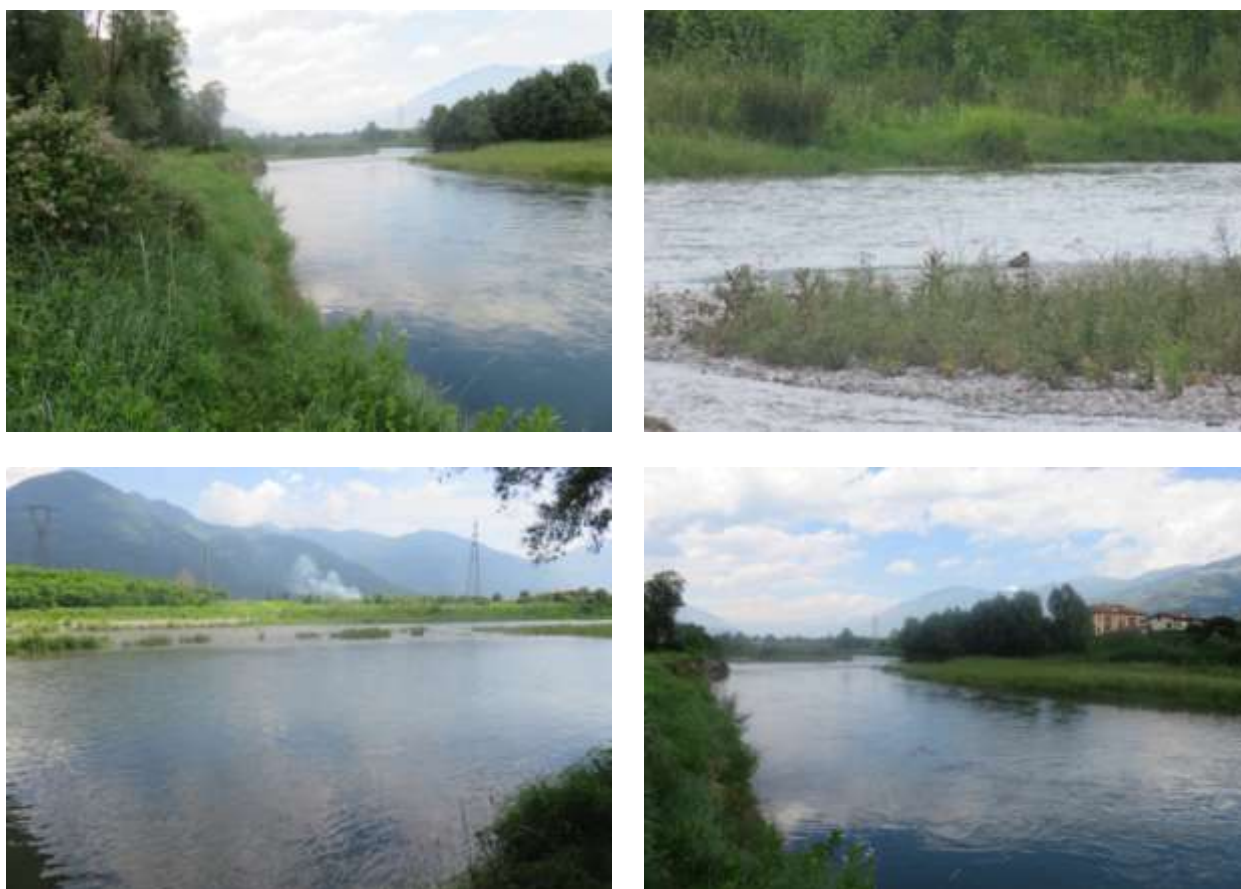
Il tratto è lungo circa 600 metri. Il fiume è caratterizzato dalla presenza di alcuni isolotti/barre che variano la sezione dell'alveo e contribuiscono a diversificare l'ambiente fluviale. In sponda sinistra la sponda risulta

L'applicazione dell'indice registra un giudizio di funzionalità "Mediocre" per entrambe le sponde con i punteggi IFF di 143 per la sponda sinistra e 175 per la destra.

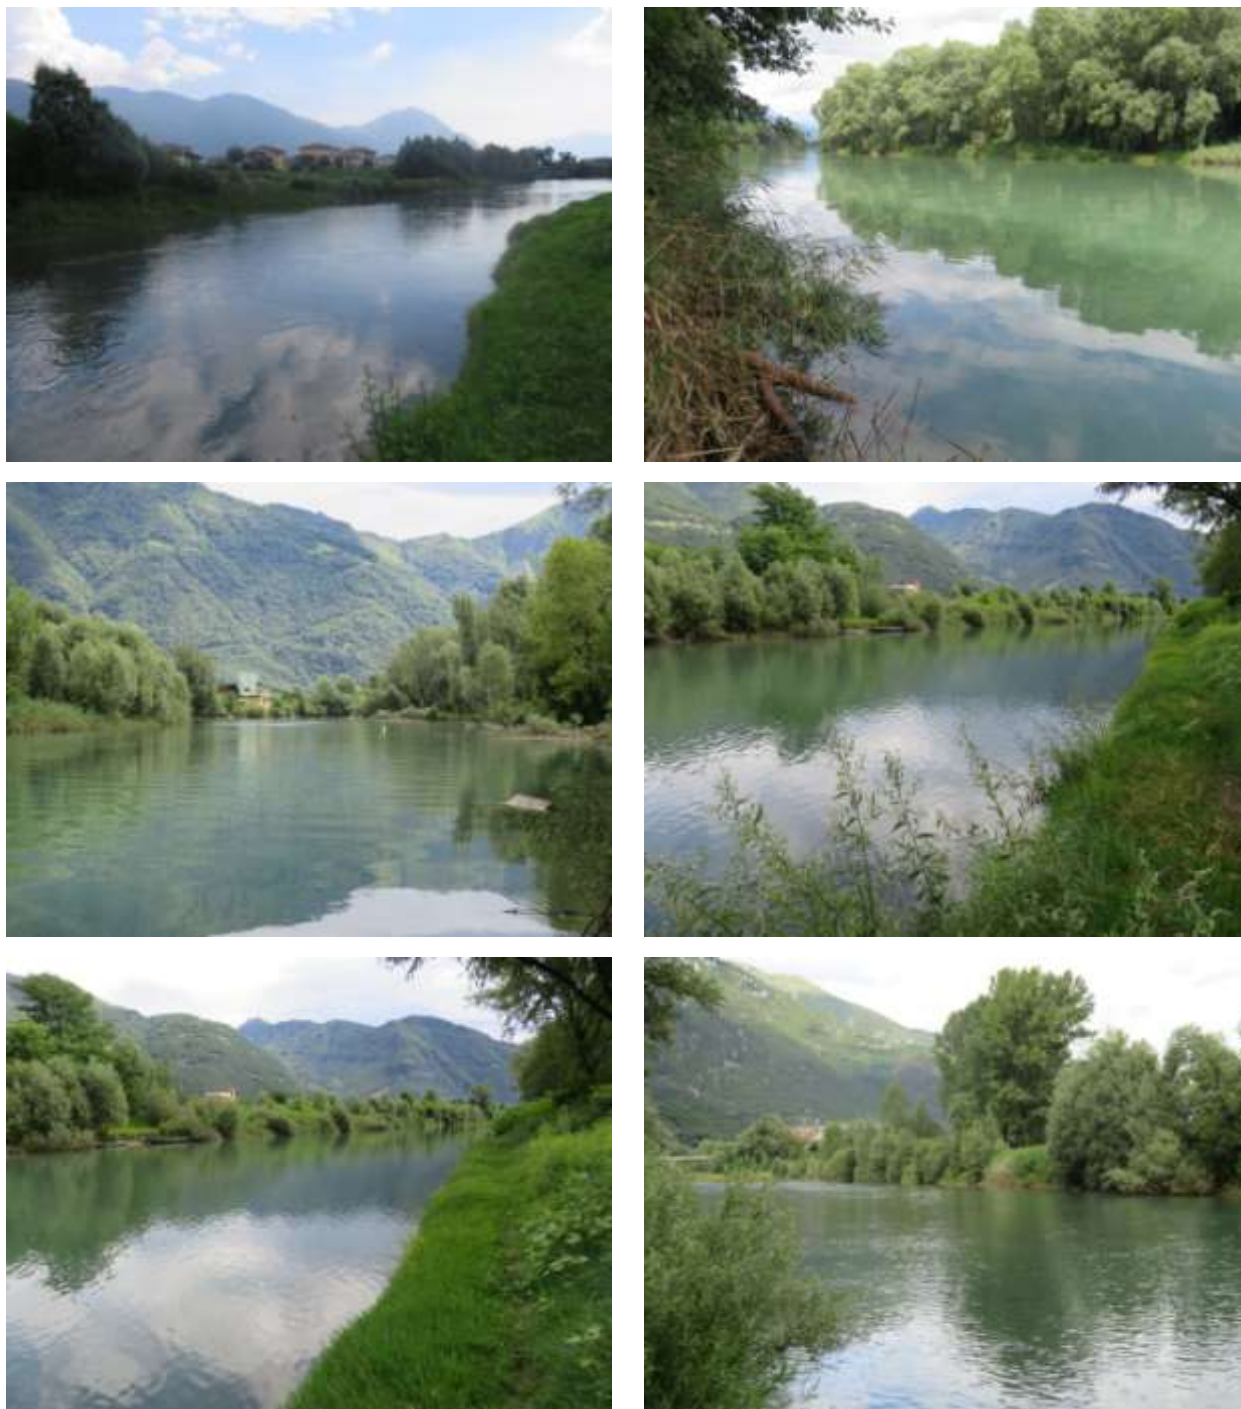
In questo tratto lungo circa 370 metri il fiume scorre con flusso laminare su di un substrato prevalentemente sabbioso. L'habitat fluviale e perfluviale evidenziano alcune criticità che si riflettono inevitabilmente sulla funzionalità del corso d'acqua. In particolare si rileva in destra idrografica la completa assenza di una fascia riparia vegetata ed in sinistra è ridotta ad una ristretta fascia boschiva, costituita prevalentemente da salice, estremamente ridotta in ampiezza e discontinua in senso longitudinale.

Il tratto in oggetto presenta una scarsa funzionalità come osservato applicando l'indice di funzionalità. In sponda sinistra si registra una punteggio di 157 corrispondente ad un giudizio di funzionalità "mediocre". Ancora peggio la sponda destra, a causa dell'assenza totale di una fascia riparia funzionale, il punteggio IFF registrato è di 120 corrispondente ad un giudizio di funzionalità "Mediocre-Scadente".
