*Interventi funzionali al miglioramento della connessione ecologica del Fiume  
Oglio prelacuale nel tratto Darfo – Lago d'Iseo*

**MONITORAGGIO ANTE OPERAM DELLA FUNZIONALITÀ FLUVIALE  
DEL FIUME OGLIO NEL TRATTO DARFO - LAGO D'ISEO ATTRAVERSO  
L'APPLICAZIONE DELL'INDICE IFF**

**RELAZIONE - Settembre 2017**

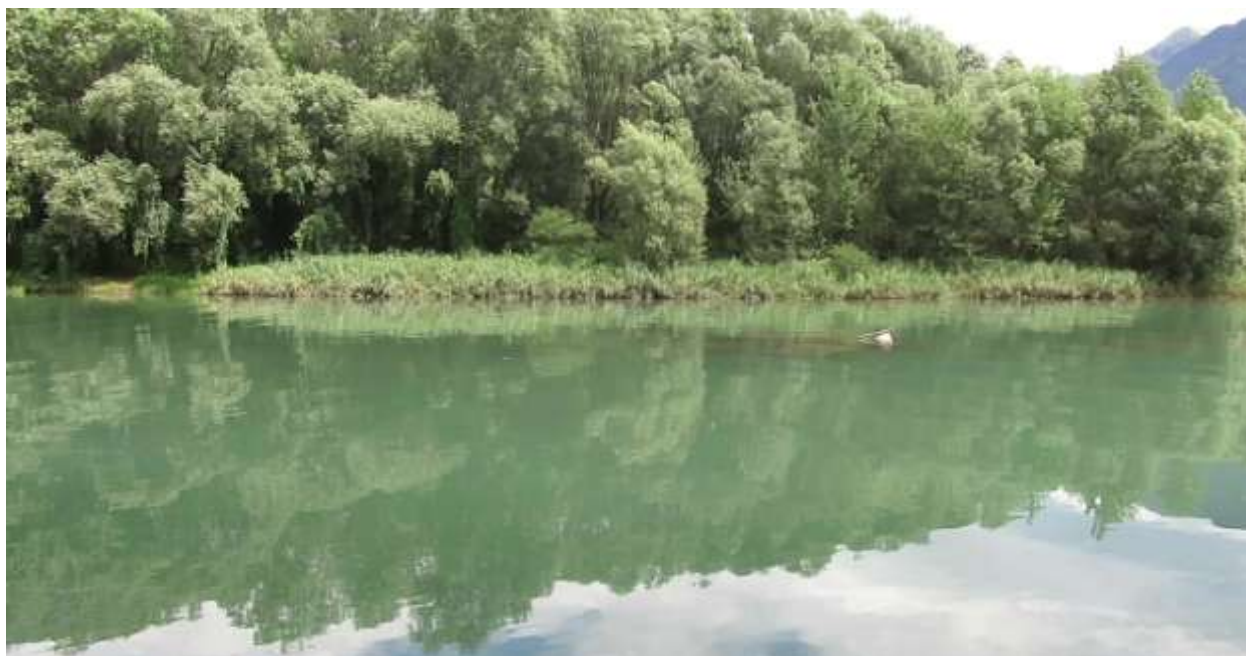
Il tratto 17 lungo circa 900 metri. Dal ponte di Costa Volpino sino alla foce in Oglio non si osservano grossi cambiamenti nell'habitat fluviale del Fiume Oglio. In questo tratto il fiume scorre con flusso laminare su di un substrato prevalentemente sabbioso. In sponda destra la sponda è interessata da una copertura erbacea priva di funzionalità mentre in sinistra è presente seppur in modo discontinuo una copertura arborea per lo più a salice bianco.

Complessivamente si registra una funzionalità fluviale basso per entrambe le sponde. Il punteggio IFF ottenuto per la sponda sinistra è di 150 mentre in destra è di 118 corrispondenti rispettivamente ad un livello di funzionalità "III" e "III-IV".

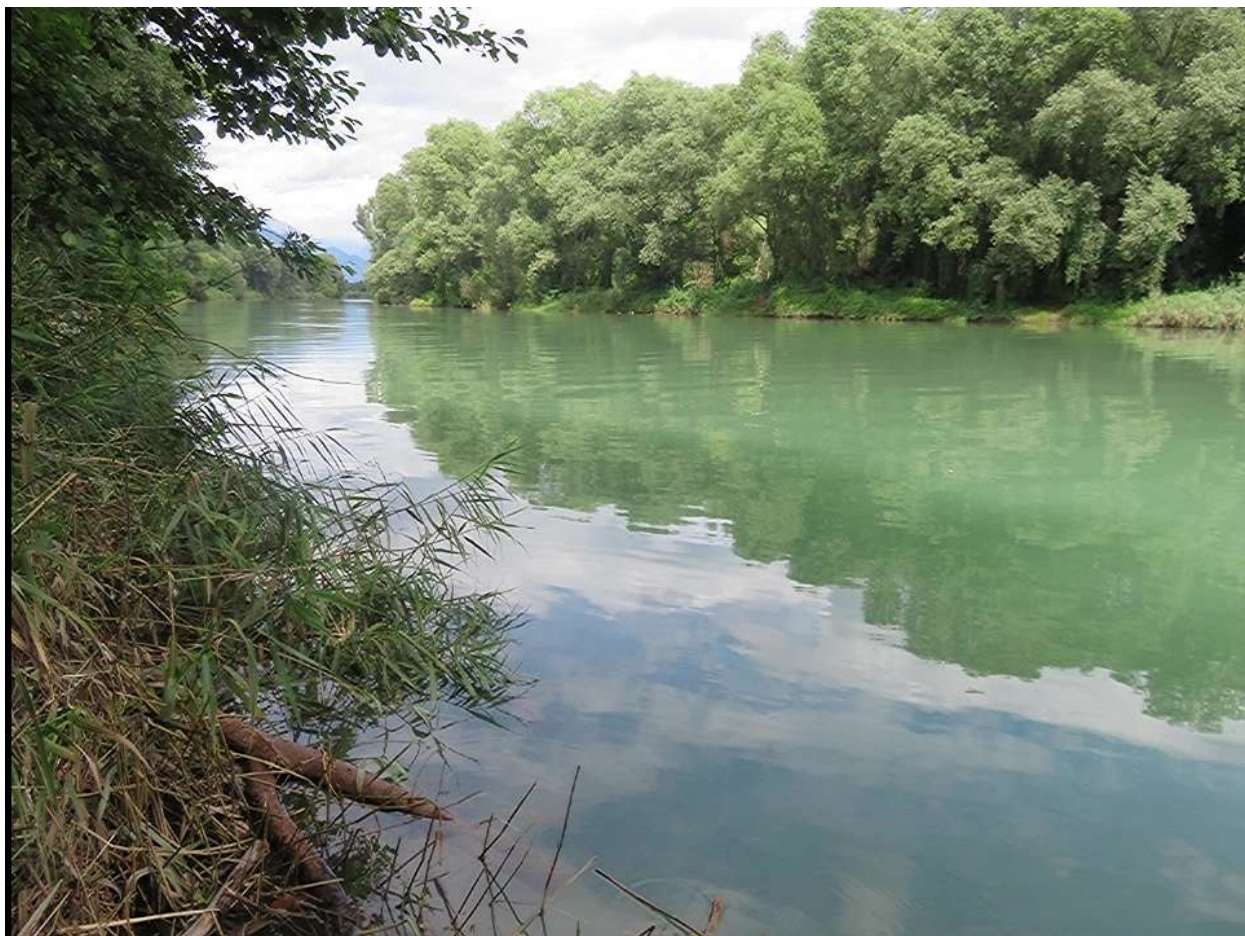
Il tratto è lungo circa 650 metri. Da un punto di vista idromorfologico il tratto presenta le medesime caratteristiche del precedente. Esso è caratterizzato da un *run* lento e da un substrato prevalentemente sabbioso. Non vi sono particolari rifugi ma la vicinanza al lago rende comunque il tratto interessante per le diverse specie di ciprinidi presenti anche da un punto di vista riproduttivo.

L'applicazione dell'indice IFF restituisce un punteggio mediamente basso ad entrambe le sponde, 170 per la sinistra e 165 per la destra, ai quali è associato un giudizio di funzionalità "Mediocre".

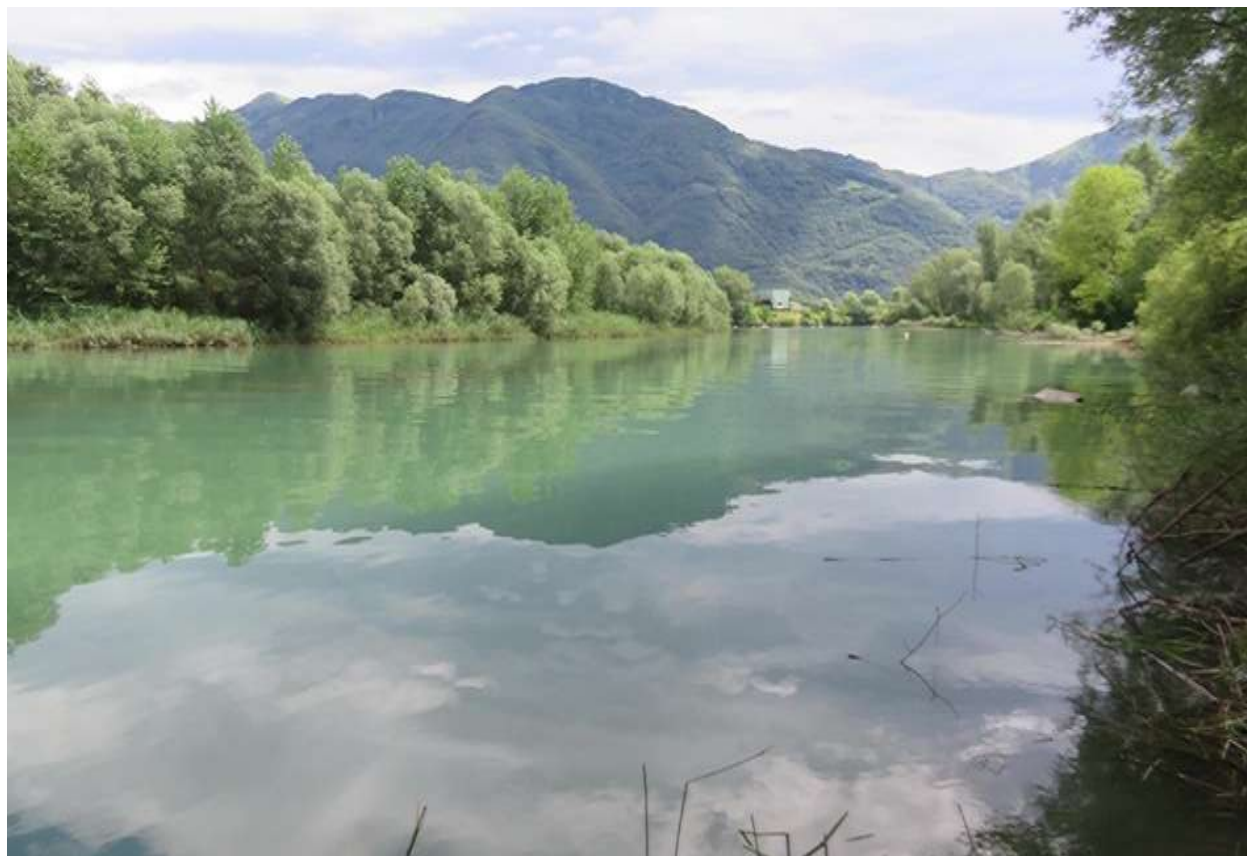
Il tratto è lungo circa 800 metri. si tratta dell'ultimo segmento fluviale prima dell'arrivo al lago. Il flusso è molto lento e il substrato è costituito da sabbia e limo. Oltre ad una buona fascia riparia costituita per lo più da salice bianco si possono osservare a tratti ciuffi di canneto (*Phragmites* sp.).

Il tratto 19 registra un valore di funzionalità "Buono" per entrambe le sponde con punteggi di 230 per la sponda sinistra e 225 per la destra.

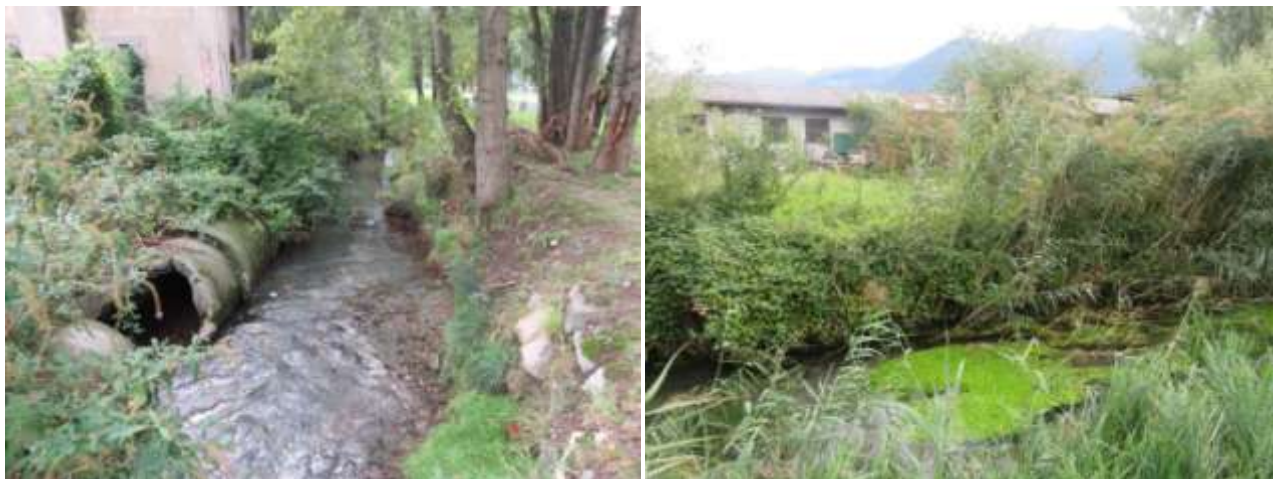
Il primo tratto origina dallo sbocco della zona intubata che attraversa l'abitato di Costa Volpino. In questo tratto il corso d'acqua attraversa con andamento rettilineo un territorio urbanizzato. In destra idrografica manca una fascia di vegetazione riparia funzionale al corso d'acqua mentre in sinistra essa è rappresentata da fasce ristrette e discontinue di *Phragmites* e radi salici. In alveo si osserva una buona copertura di piante acquatiche e un substrato di fondo costituito prevalentemente da sabbia e ghiaia. Nel complesso il "Recettore a Nord" offre in questo tratto una buona disponibilità di habitat e microhabitat per la fauna ittica e macrobentonica.

L'applicazione dell'indice di funzionalità restituisce un punteggio di 195 per la sponda destra e 163 per la sinistra corrispondenti rispettivamente ad un giudizio di funzionalità "Buono-Mediocre" e "Mediocre".
