*Interventi funzionali al miglioramento della connessione ecologica del Fiume  
Oglio prelacuale nel tratto Darfo – Lago d'Iseo*

AZIONE 6.1: MONITORAGGIO ANTE E POST-OPERAM DELLA FUNZIONALITÀ FLUVIALE DEL  
FIUME OGLIO E LATERALI

**MONITORAGGIO DELLA FUNZIONALITÀ FLUVIALE DEL FIUME  
OGLIO NEL TRATTO DARFO - LAGO D'ISEO ATTRAVERSO  
L'APPLICAZIONE DELL'INDICE IFF – Relazione finale**

**RELAZIONE - Dicembre 2018**

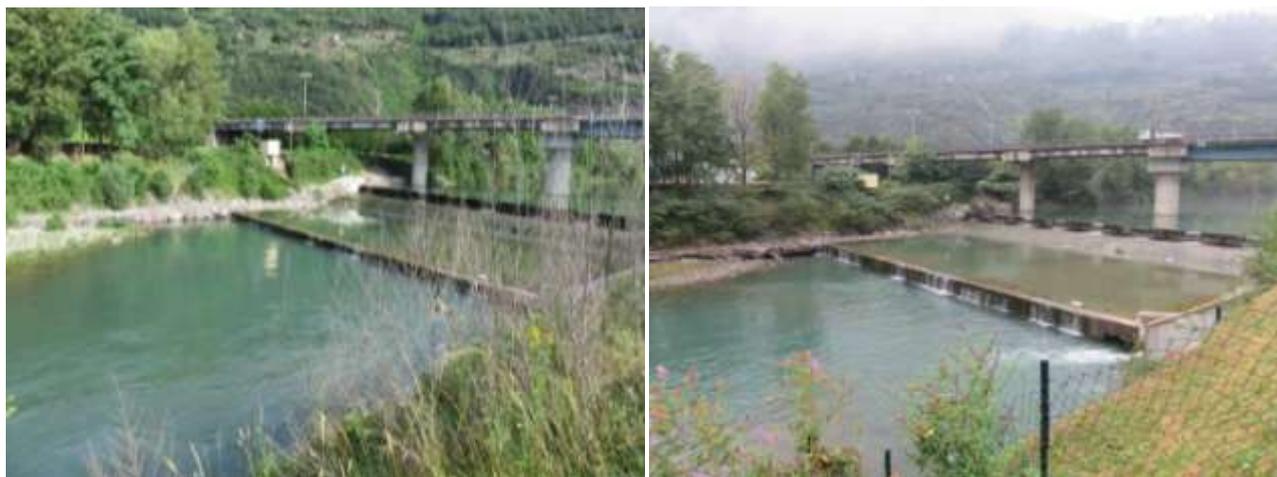
FIGURA 5. IMMAGINI DEL TRATTO 1 NELLE DUE CAMPAGNE DI MONITORAGGIO.

Lungo circa 90 metri, il tratto è posizionato immediatamente a valle dell'impianto idroelettrico di Gianico. La funzionalità del corso d'acqua in questo tratto è seriamente compromessa dall'artificializzazione dell'alveo con ripercussioni sulla fascia vegetata periferuale. In sponda sinistra la riva è nuda, caratterizzata da una massciata a massi cementati mentre in destra è presente una ristretta fascia arborea, pioppo e radi salici, all'interno del tratto arginato. L'idromorfologia è riconducibile ad una profonda *pool* che scema in un *run* lento nel zona terminale del tratto.

L'applicazione dell'indice di funzionalità fluviale restituisce un punteggio di 71 per la sponda sinistra e 94 per la sponda destra, corrispondenti ad un giudizio di funzionalità scadente per entrambe le sponde.

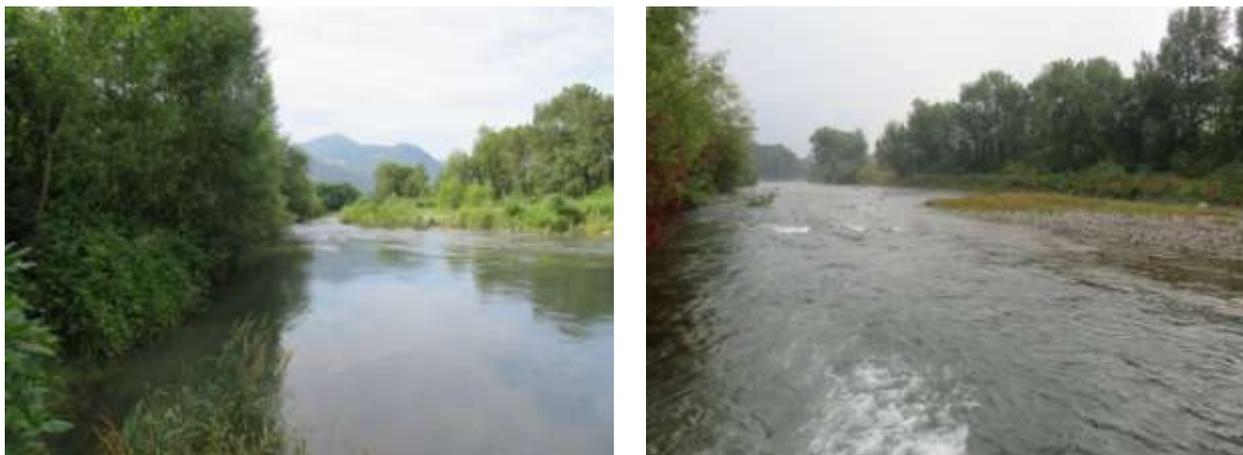
FIGURA 7. IMMAGINI DEL TRATTO 2 DURANTE LA CAMPAGNA ANTE-OPERAM (A SINISTRA) E POST-OPERAM (A DESTRA).

Il tratto due è lungo circa 200 metri. Il fiume presenta una buona diversificazione idraulico-morfologica con una prevalenza delle zone a *riffle*. La fascia perfluviale, costituita da prevalentemente da pioppi e salici, si estende in modo continuo e mediamente ampio lungo tutta la sponda svolgendo in modo ottimale la propria funzione a favore del corso d'acqua.

La funzionalità del tratto risulta nel complesso abbastanza buona per entrambe le sponde confermando quanto osservata nel monitoraggio *ante operam*. I punteggi raggiunti con l'applicazione dell'IFF registrano un livello di funzionalità "II" per la sponda sinistra e "II-III" per la destra corrispondente rispettivamente ad un giudizio di funzionalità "Buono" e "Buono-mediocre".

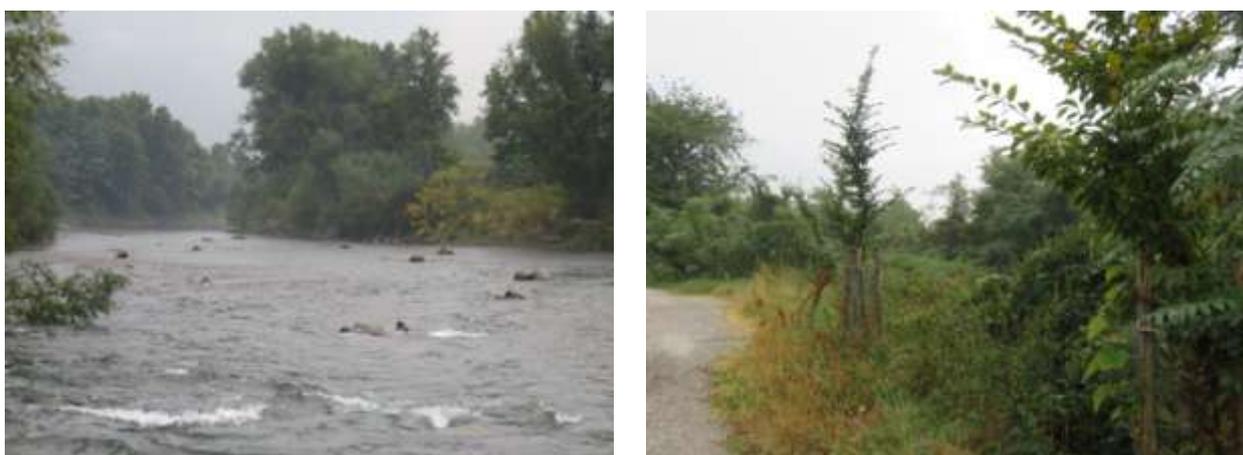
FIGURA 8. INTERVENTO DI POSA DI MASSI IN ALVEO E DI PIANTUMAZIONE LUNGO LA SPONDA

Rispetto a quanto osservato nel marzo 2017 si rinviene il posizionamento in alveo di alcuni massi mirati incrementare la diversità idromorfologica del tratto e nel contempo a creare rifugio per i pesci. Lungo la sponda in prossimità del limite superiore dell'argine sono presenti alcune piantine di carpino bianco (*Carpinus betulus*) mirate a rafforzare la fascia riparia.

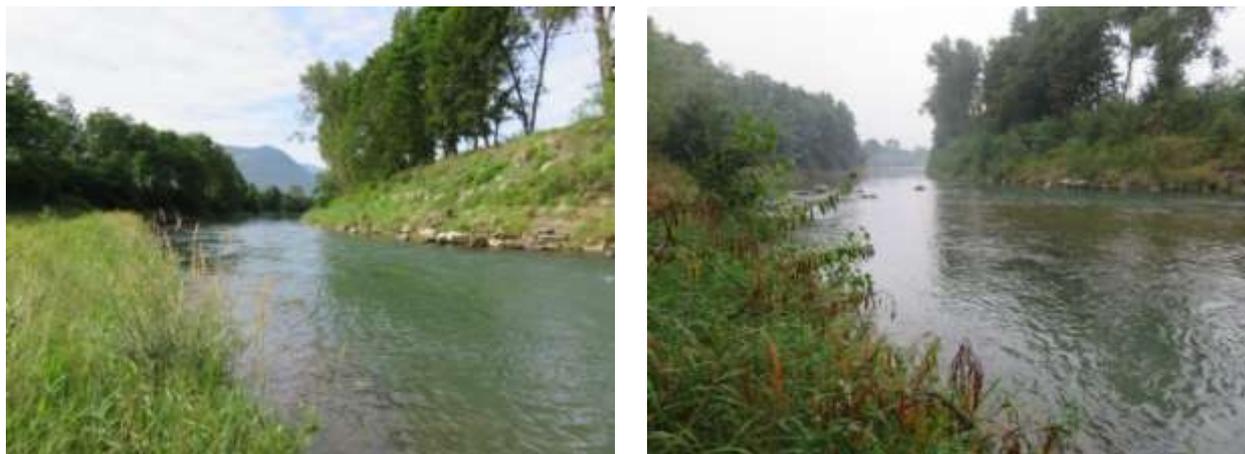
FIGURA 10. IMMAGINI DEL TRATTO 3 DURANTE LA CAMPAGNA ANTE-OPERAM (A SINISTRA) E POST-OPERAM (A DESTRA).

Il tratto è lungo circa 200 metri. Entrambe le sponde presentano una fascia perfluviale secondaria poco funzionale scarsamente vegetata e poco estesa. Il fiume presenta un andamento quasi rettilineo ed è caratterizzato da un *run* mediamente veloce e profondo. In sponda destra è evidente una difesa spondale in massi parzialmente rivegetata.

Il tratto ha mantenuto la medesima funzionalità osservata nel monitoraggio *ante-operam*.

Il tratto presenta complessivamente una funzionalità "Mediocre" per entrambe le sponde, raggiungendo un punteggio IFF di 155 per la sponda sinistra e 135 per quella destra.

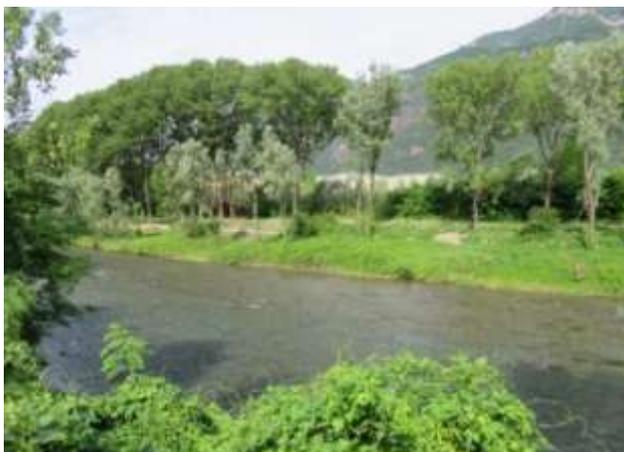
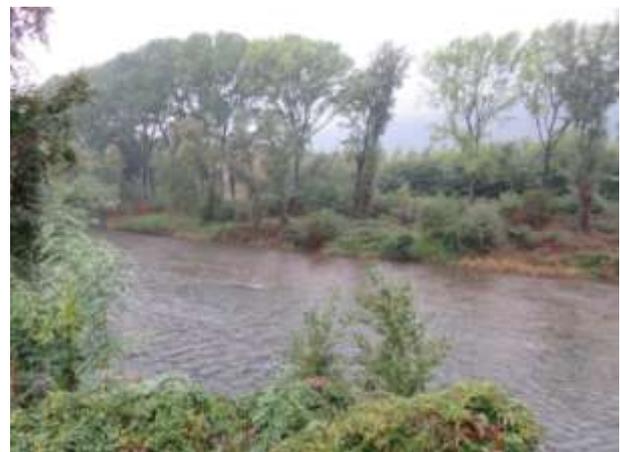
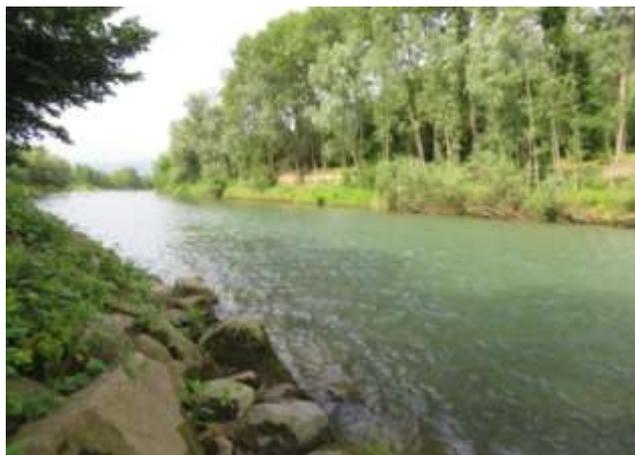
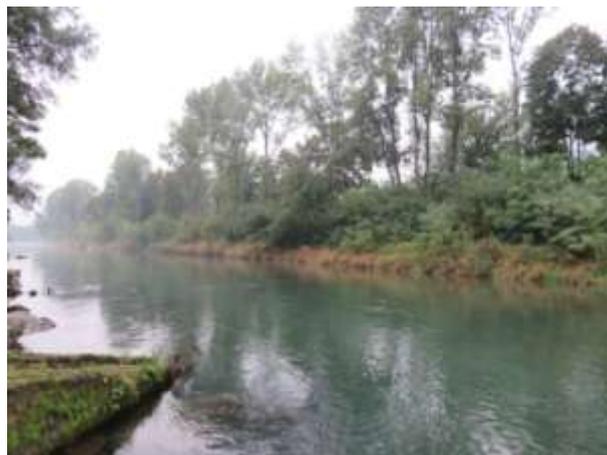
Il tratto è lungo circa 350 metri. In questo tratto l'Oglio presenta una buona diversificazione idraulica-morfologica caratterizzata da un *riffle* molto basso seguito da un *run* profondo. Il fiume offre complessivamente un buon habitat per pesci e benthos. La fascia ripariale, sempre secondaria, presenta nel complesso una discreta struttura pur essendo in entrambe le sponde molto ristretta.

Nel tratto non si osservano interventi che possano modificare la funzionalità del corso d'acqua rispetto a quanto osservato nel marzo 2017.

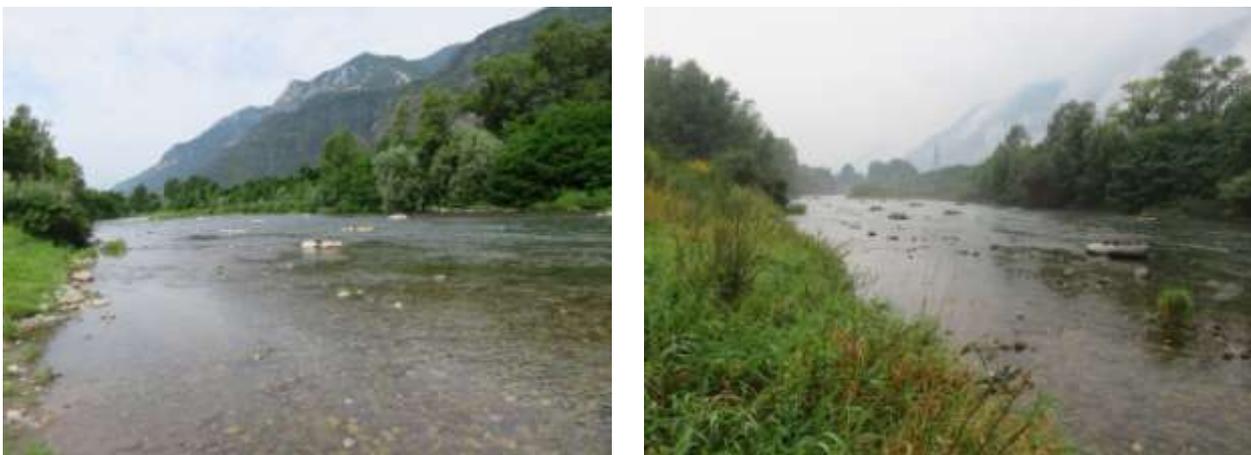
L'applicazione dell'indice restituisce per entrambe le sponde dei punteggi medio alti. Osservando i singoli parametri la funzionalità del fiume risulta influenzata dall'antropizzazione del territorio attraversato e, per quanto riguarda la sponda sinistra, si osserva una discontinuità marcata della fascia vegetata.

L'intervento di diversificazione idraulica è antecedente a questo progetto e pertanto già presente in fase di *ante-operam*.

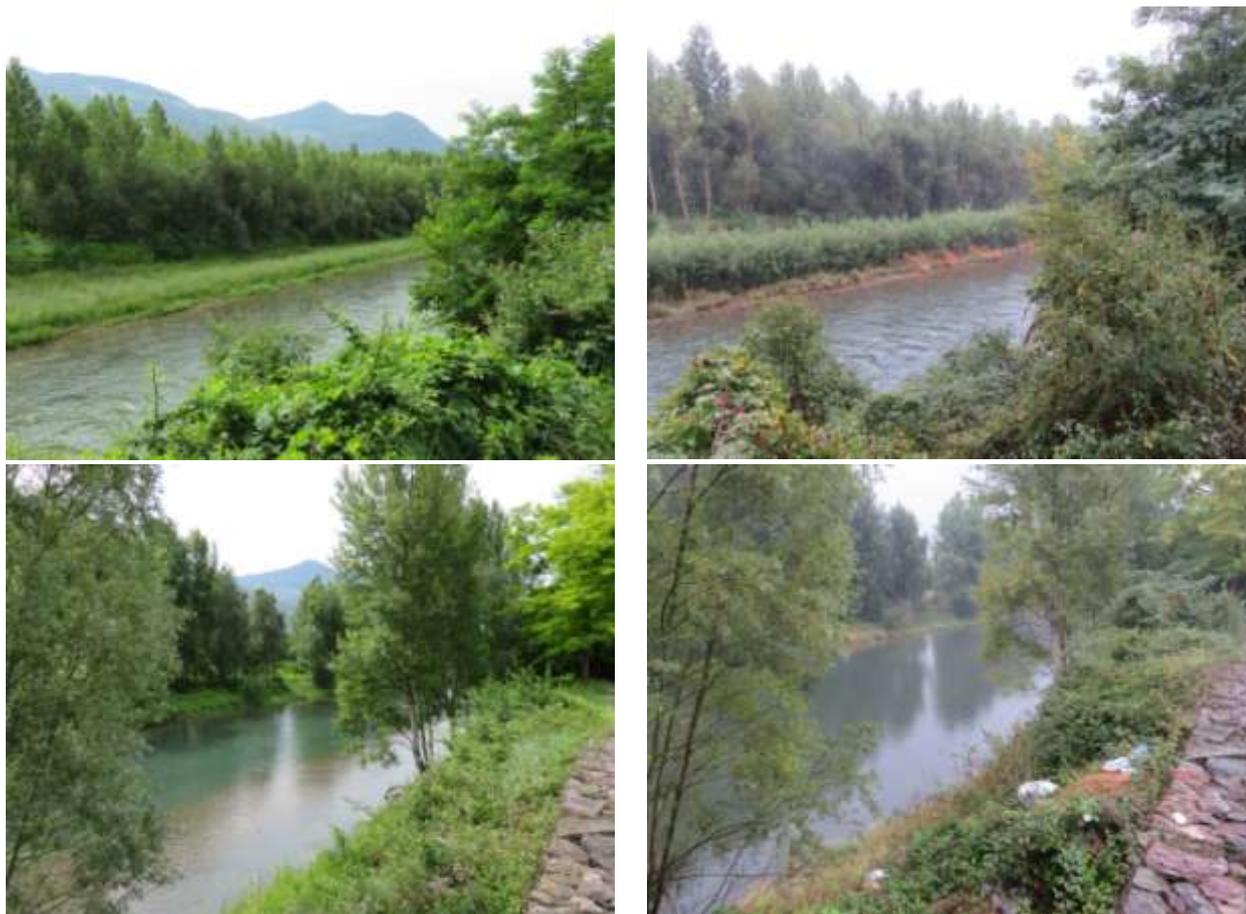
Il tratto è lungo 300 metri. Il corso d'acqua attraversa con andamento rettilineo un tratto fortemente antropizzato. La vicinanza al fiume dell'area industriale in destra idrografica ha ripercussioni anche sulla fascia perfluviale che risulta essere molto ridotta in ampiezza. Ottima la composizione della fascia perfluviale in sponda sinistra che si presenta ampia e continua. Un lungo *run* abbastanza profondo caratterizza questo tratto.

I punteggi IFF registrati sono di 200 in sponda sinistra e 151 in destra corrispondenti rispettivamente ad un giudizio di funzionalità "Buono-Mediocre" e "Mediocre".

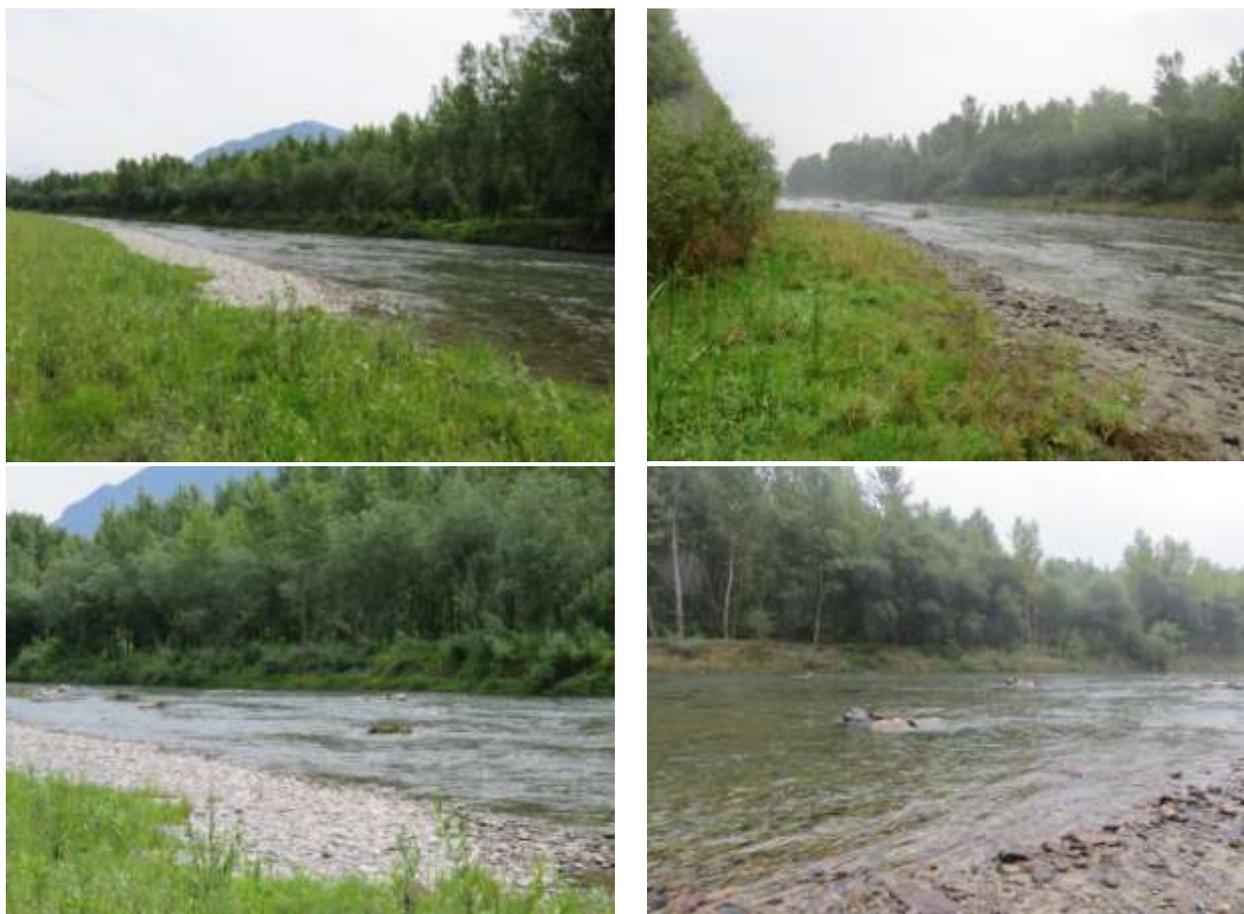
Il tratto, lungo circa 550 metri, è interessato, parzialmente, da un intervento di diversificazione fluviale mediante la posa di massi in alveo. Entrambe le sponde presentano un'ottima fascia perfluviale boschiva con prevalenza di salice bianco e pioppo. Il corso d'acqua offre un buon numero di rifugi per la fauna ittica favorita anche da una buona diversificazione idromorfologica.

L'applicazione dell'indice restituisce per entrambe le sponde dei punteggi alti. Osservando i singoli parametri la funzionalità del fiume risulta influenzata negativamente solo dall'antropizzazione del territorio attraversato e, per quanto riguarda la sponda sinistra, da una marcata erosione della sponda.

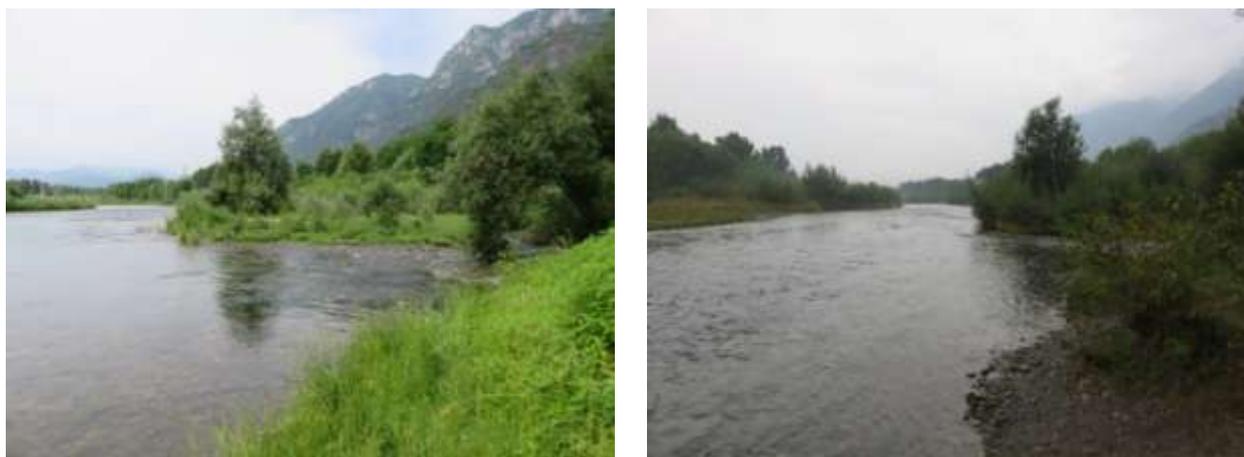
Il tratto è lungo circa 400 metri. Nella parte iniziale del tratto il fiume si ramifica presentando così una buona diversificazione idraulica-morfologica e formando un habitat ideale per la propria comunità ittica. In sponda sinistra la fascia vegetata si presenta integra, in piena continuità con quanto osservato nel tratto 7, mentre in destra la sponda presenta una fascia perfluviale estremamente ridotta in ampiezza.

I punteggi ottenuti con l'applicazione dell'indice vede una buona funzionalità per la sponda sinistra che raggiunge un II livello di funzionalità con un punteggio di 230. Una fascia perfluviale scarsamente funzionale e la presenza di una massiciata sono le principali cause del peggioramento, rispetto a quanto osservato nel tratto di monte, della funzionalità della sponda destra. Il punteggio ottenuto di 166 è associato ad un giudizio di funzionalità "mediocre".

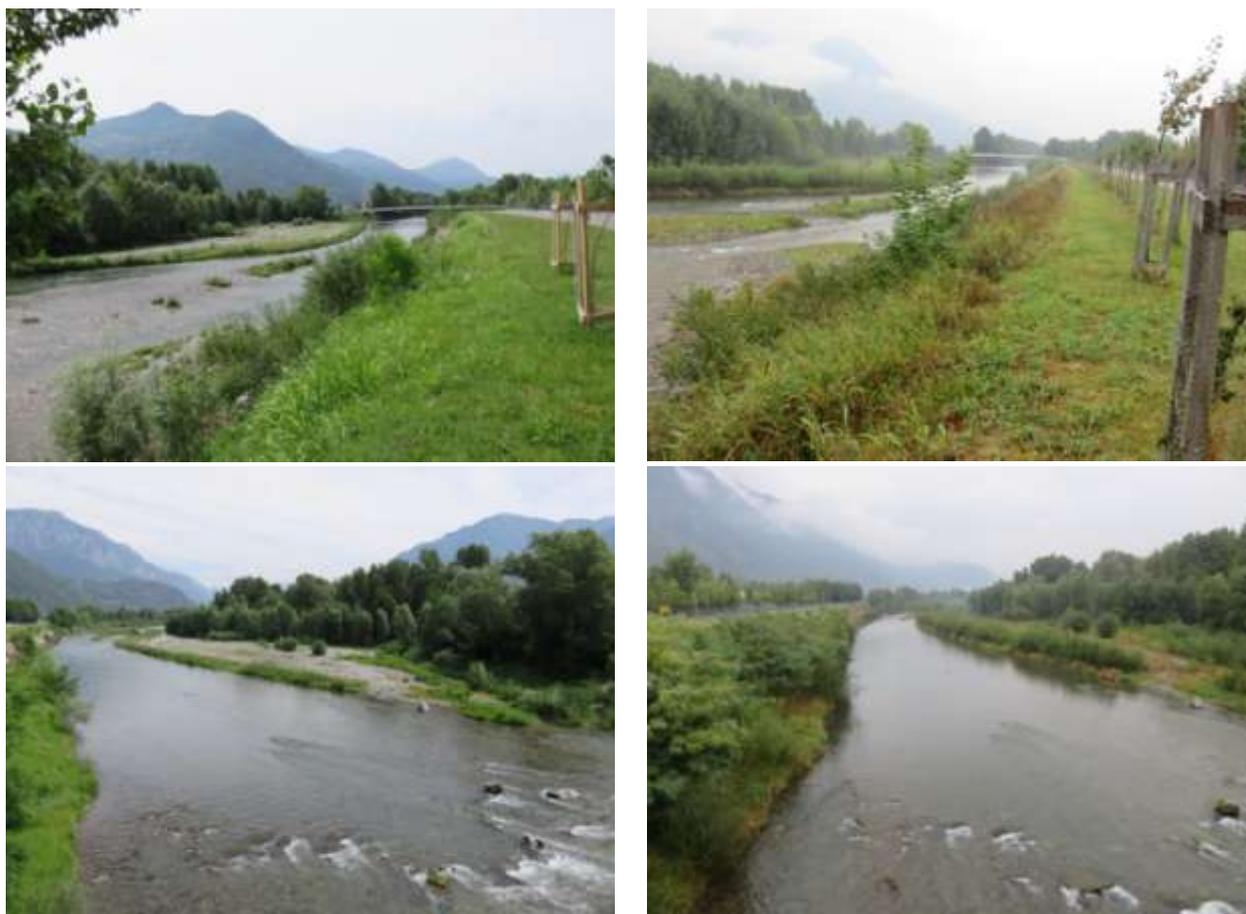
Il tratto è lungo 290 metri. Il fiume presenta una sponda destra priva di naturalità e funzionalità; essa è caratterizzata da una lunga e continua massicciata a massi cementati per tutto il tratto in esame. Ottima la fascia perfluviale in sinistra in piena continuità con quanto osservato nel tratto precedente.

L'applicazione dell'indice evidenzia un II livello di funzionalità in sponda sinistra con un punteggio di 220 mentre in sponda destra il punteggio raggiunto è di 134 corrispondente ad un livello di funzionalità "III".

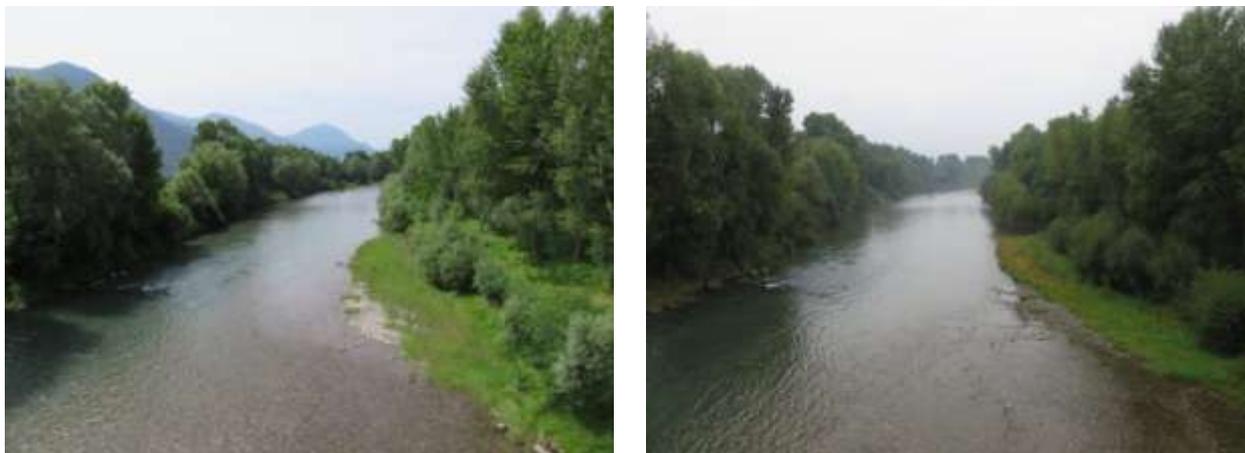
Il tratto 10 è lungo oltre 500 metri. Il fiume presenta una discreta naturalità, nonostante il territorio attraversato sia prevalentemente agricolo è presente una fascia di vegetazione riparia ben strutturata e continua. L'Oglio presenta in questo tratto un substrato di fondo prevalentemente a ghiaia e ciottoli e scorre

L'applicazione dell'indice IFF restituisce un punteggio di 195 per la sponda sinistra e 185 per la destra corrispondente per entrambe le sponde ad un giudizio di funzionalità "Buono-Mediocre".

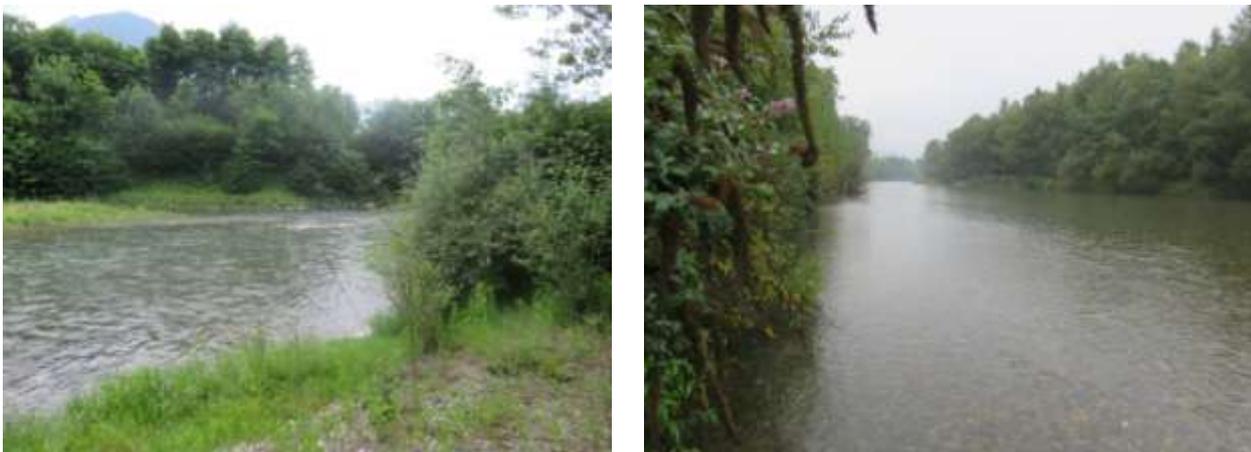
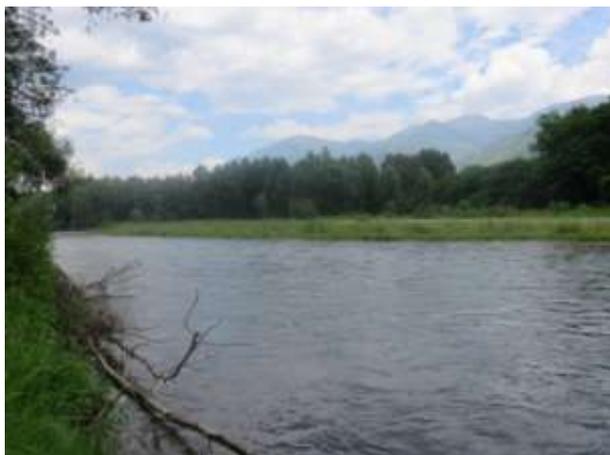
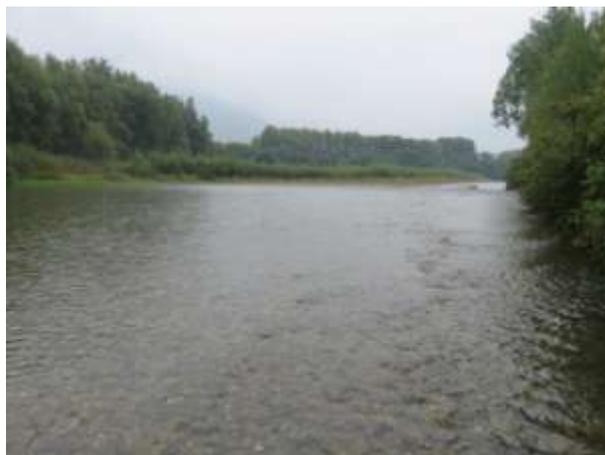
Il tratto, lungo circa 400 metri, è caratterizzato da una buona diversificazione idraulica morfologica che unitamente ad una fascia riparia molto ben strutturata conferisce a questa porzione di fiume una buona naturalità. Il tratto offre una buona disponibilità di habitat per la fauna ittica e il macrobenthos.

Il corso d'acqua presenta in questo tratto una funzionalità complessivamente buona. L'indice registra un punteggio di 225 in sponda sinistra e di 235 in quella destra raggiungendo per entrambe le rive un livello di funzionalità II.

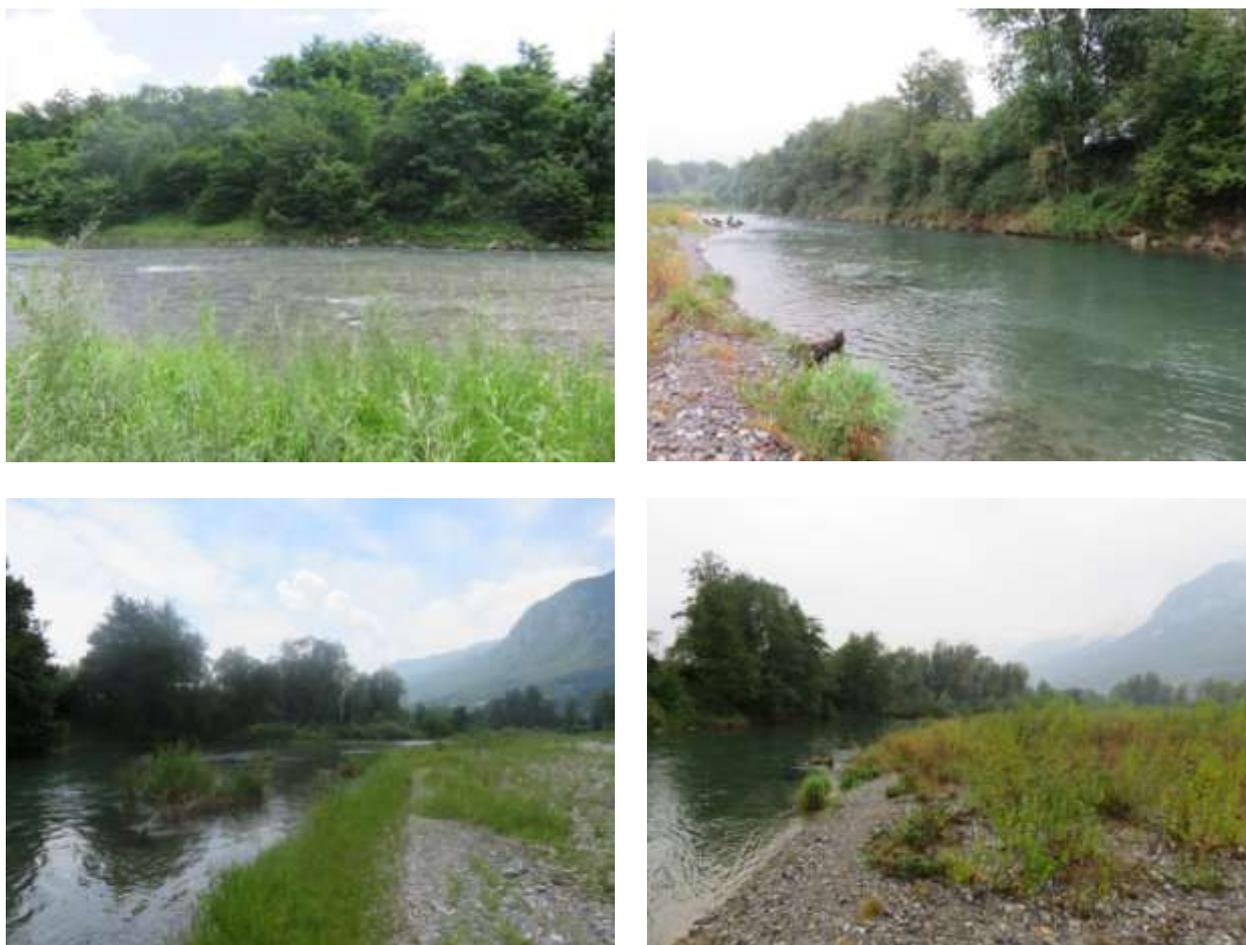
Il tratto è lungo circa 350 metri. In alveo è presente una zona di deposito in destra idrografica, il fiume scorre nella zona sinistra dell'alveo lambendo una difesa spondale di massi in parte rivegetata. Rispetto a quanto osservato nel tratto di monte la zona riparia risulta più semplificata e ridotta in ampiezza. Il fiume esprime elevate potenzialità per la fauna ittica offrendo un'ottima disponibilità di habitat.

La funzionalità del tratto registrata attraverso l'applicazione dell'IFF risulta esser buona per entrambe le sponde. I punteggi raggiunti dalle due sponde sono 205, per la sponda sinistra, e 215, per la destra, ai quali è associato un livello di funzionalità II.

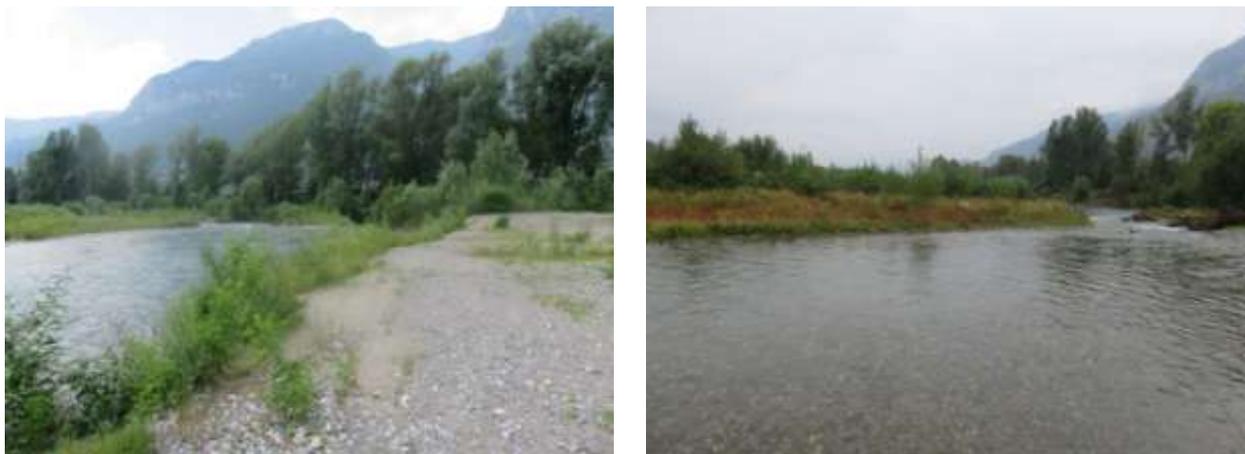
Il tratto è lungo circa 350 metri. Il corso d'acqua mantiene tutte quelle caratteristiche idromorfologiche, osservate anche nel tratto 12, particolarmente favorevoli alla comunità ittica del fiume. L'habitat ripario si presenta abbastanza semplificato e, in particolar modo in sponda destra, ristretto.

L'applicazione dell'indice restituisce un punteggio di 220 in sinistra idrografica e 210 in destra, ai quali corrisponde un giudizio di funzionalità "Buono" come già osservato in fase *ante-operam*.

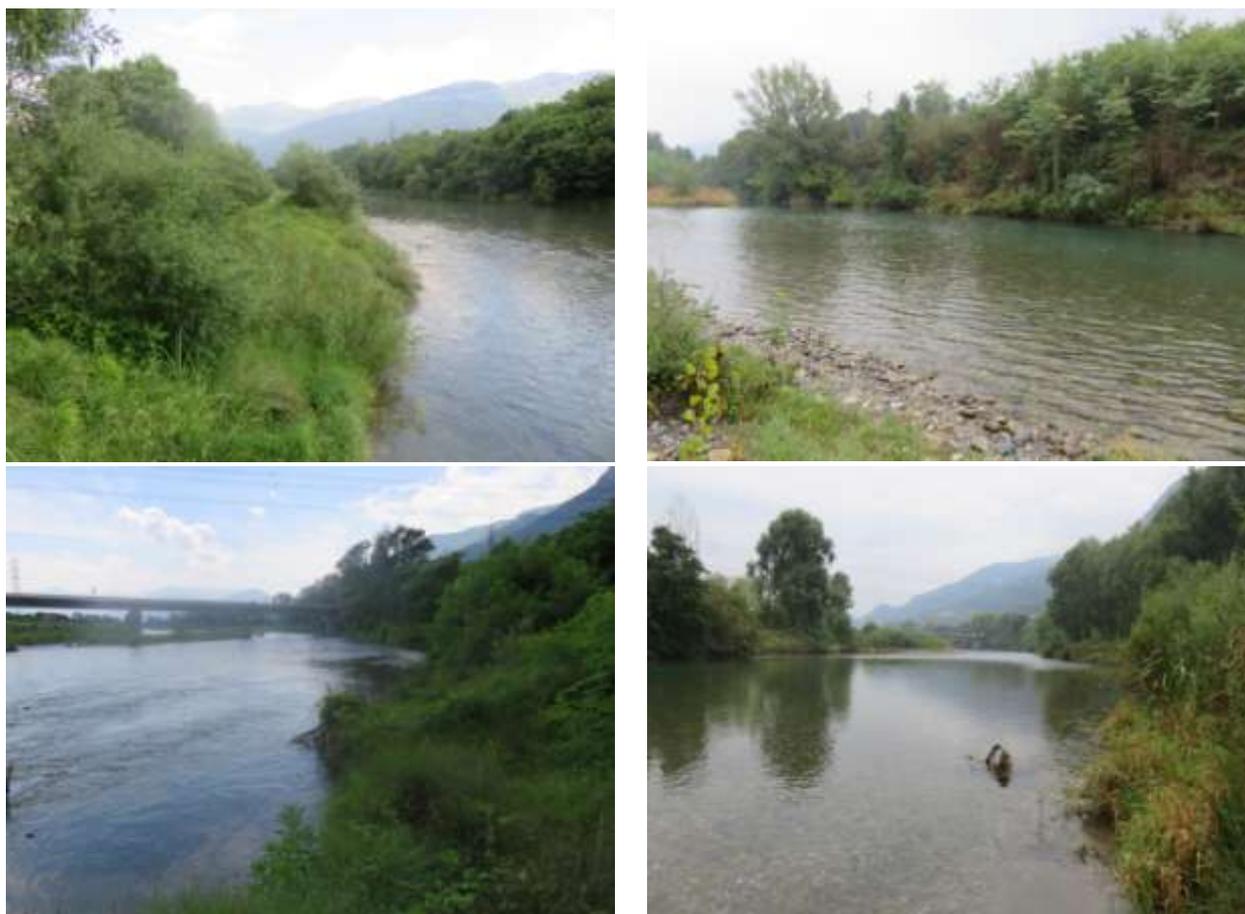
Il tratto è lungo circa 380 metri. Rispetto a quanto osservato a monte aumenta l'ampiezza dell'alveo e il fiume scorre prevalentemente con flusso laminare su di un substrato di fondo costituito da sabbia e ghiaia. Per entrambe le sponde si può osservare una buona fascia riparia continua longitudinalmente e mediamente ampia.

Entrambe le sponde raggiungono in questo tratto un punteggio IFF di 195 corrispondente ad un livello di funzionalità II-III e ad un giudizio "Buono-Mediocre".

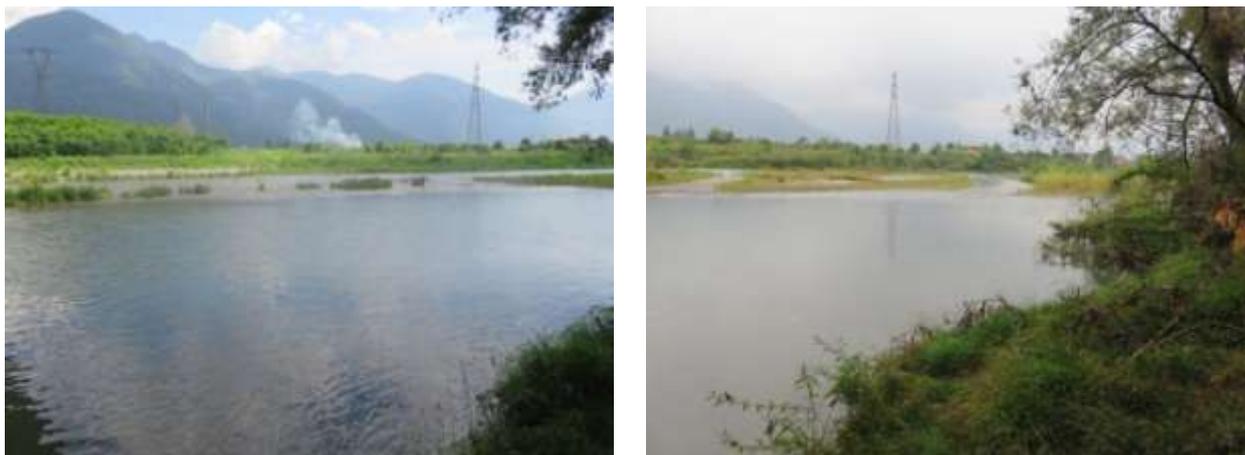
Il tratto è lungo circa 600 metri. Il fiume è caratterizzato dalla presenza di alcuni isolotti/barre che variano la sezione dell'alveo e contribuiscono a diversificare l'ambiente fluviale. In sponda sinistra la sponda risulta ricoperta esclusivamente da vegetazione erbacea mentre in destra si osserva ancora un minimo di fascia vegetata riparia seppur discontinua e ristretta.

L'applicazione dell'indice registra un giudizio di funzionalità "Mediocre" per entrambe le sponde con i punteggi IFF di 143 per la sponda sinistra e 175 per la destra.

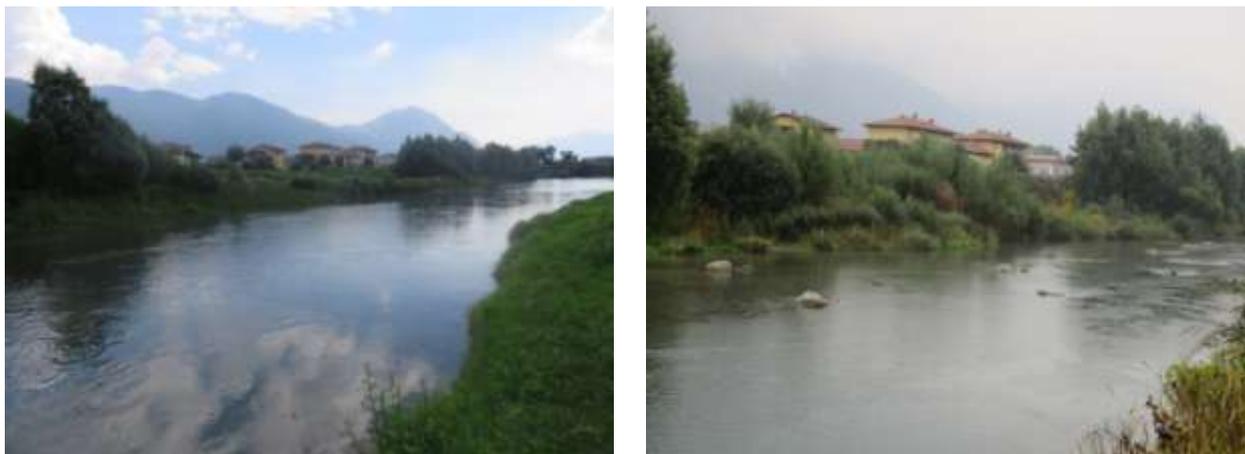
In questo tratto lungo circa 370 metri il fiume scorre con flusso laminare su di un substrato prevalentemente sabbioso. L'habitat fluviale e perifluviale evidenziano alcune criticità che si riflettono inevitabilmente sulla funzionalità del corso d'acqua. In particolare si rileva in destra idrografica la completa assenza di una fascia riparia vegetata ed in sinistra è ridotta ad una ristretta fascia boschiva, costituita prevalentemente da salice, estremamente ridotta in ampiezza e discontinua in senso longitudinale.

La posa di massi in alveo “migliora” l’idromorfologia del tratto che si riflette in un aumento del punteggio IFF, rispetto a quanto osservato con il precedente monitoraggio, raggiungendo valori di 167 per la sponda sinistra e 130 per la destra. A questi punteggi corrisponde un giudizio di funzionalità “Mediocre” per entrambe le sponde confermando quanto osservato in *ante-operam* in sponda sinistra, e registrando un miglioramento per la sponda destra.

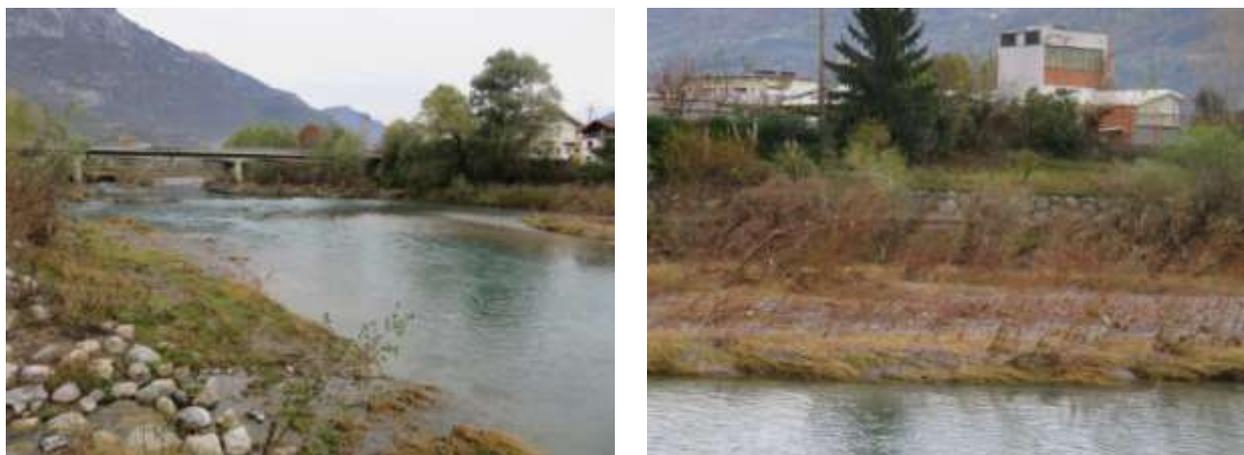
Questo tratto è lungo circa 300 metri. Il fiume scorre con flusso laminare su di un substrato prevalentemente sabbioso. La sponda destra la è interessata da una copertura erbacea priva di funzionalità mentre in sinistra è presente, in modo discontinuo, una ristretta fascia vegetata.

Complessivamente si registra una funzionalità fluviale bassa per entrambe le sponde. Il punteggio IFF ottenuto per la sponda sinistra è di 142 mentre in destra è di 114 corrispondenti rispettivamente ad un livello di funzionalità "III" e "III-IV".

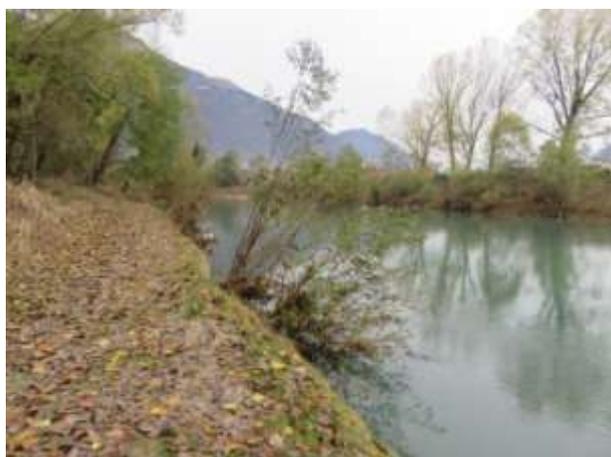
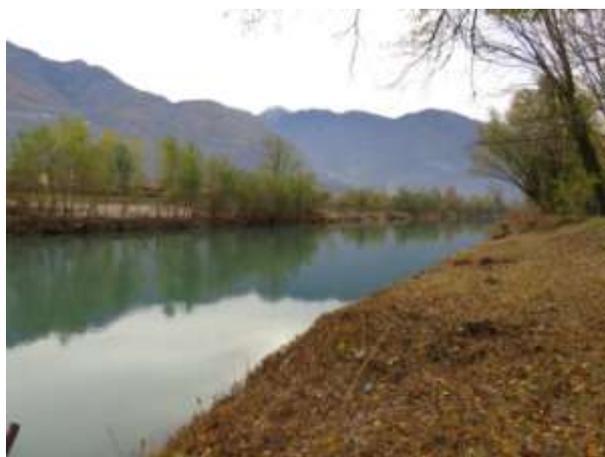
Questo tratto è lungo circa 600 metri. Il fiume scorre con flusso laminare su di un substrato prevalentemente sabbioso attraversando un territorio fortemente antropizzato soprattutto in sinistra idrografica. La fascia riparia è rappresentata su entrambe le sponde da salici e pioppi estremamente radi soprattutto in sponda destra.

L'applicazione dell' IFF restituisce per entrambe le sponde una classe di funzionalità III corrispondente ad un giudizio "Mediocre".

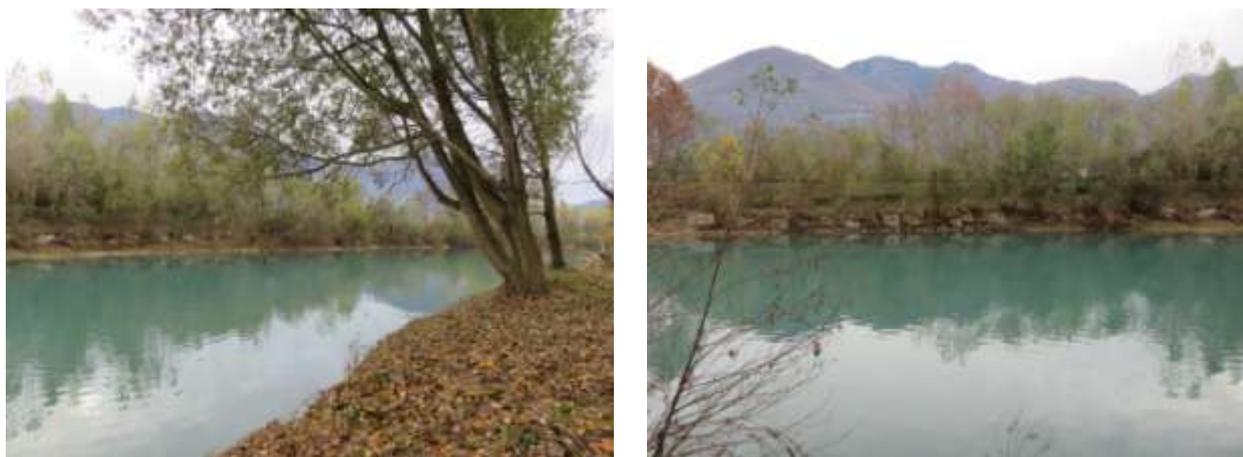
Il tratto è lungo circa 650 metri. Da un punto di vista idromorfologico il tratto presenta le medesime caratteristiche del precedente. Esso è caratterizzato da un *run* lento e da un substrato prevalentemente sabbioso. Non vi sono particolari rifugi ma la vicinanza al lago rende comunque il tratto interessante per le diverse specie di ciprinidi presenti anche da un punto di vista riproduttivo.

L'applicazione dell'indice IFF restituisce un punteggio mediamente basso ad entrambe le sponde, 170 per la sinistra e 165 per la destra, ai quali è associato un giudizio di funzionalità "Mediocre".

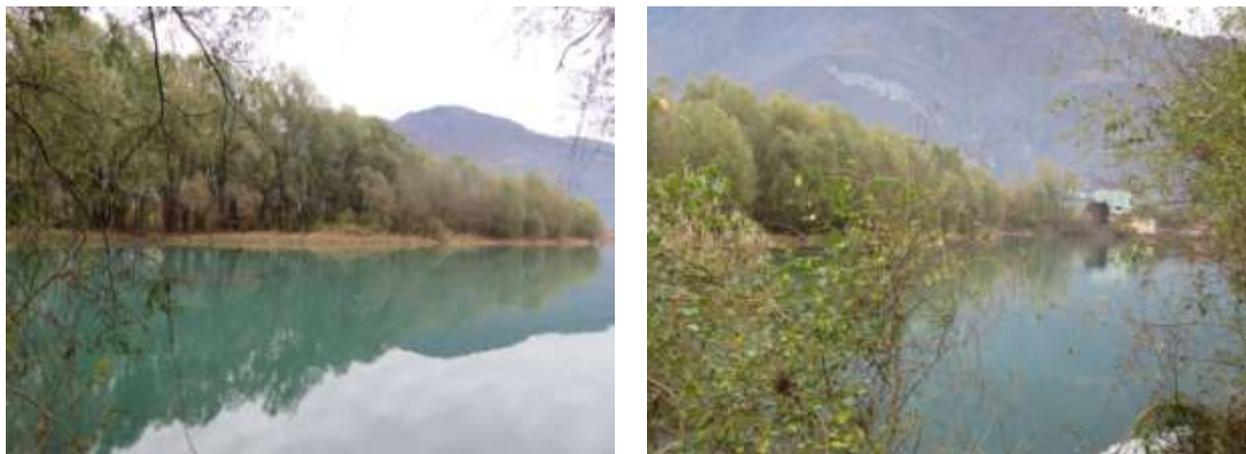
Il tratto è lungo circa 800 metri. Si tratta dell'ultimo segmento fluviale prima dell'arrivo al lago. Il flusso è molto lento e il substrato è costituito da sabbia e limo. Oltre ad una buona fascia riparia costituita per lo più da salice bianco si possono osservare a tratti ciuffi di canneto (*Phragmites* sp.).

Il tratto 19 registra un valore di funzionalità "Buono" per entrambe le sponde con punteggi di 230 per la sponda sinistra e 225 per la destra.

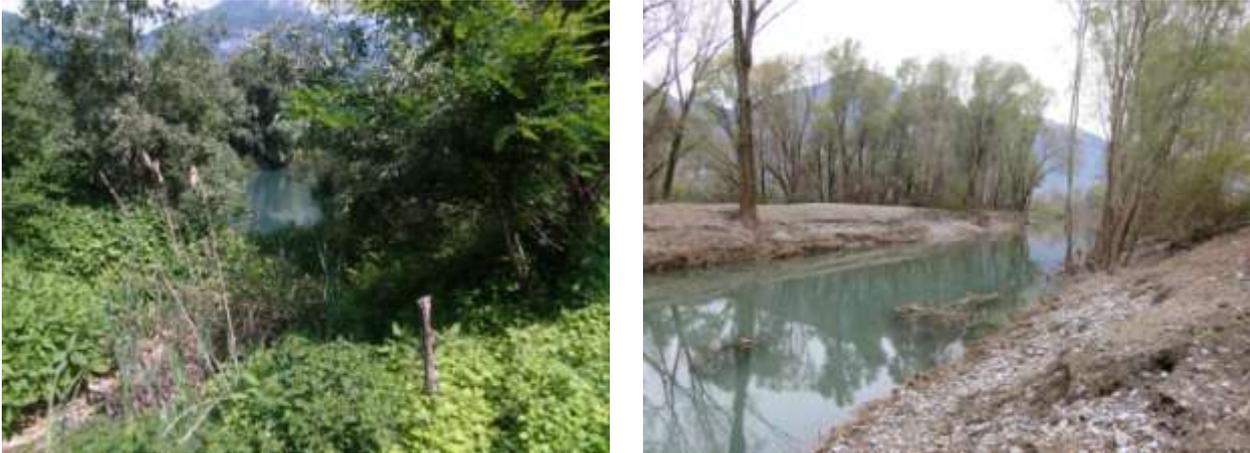
Gli interventi effettuati sul paleo alveo sinistro dell'Oglio hanno riattivato il ramo sinistro dell'Oglio, riaprendo l'imbocco di monte, che in fase di *ante-operam* si presentava asciutto per gran parte della sua lunghezza.

In sponda sinistra la zona vegetata non è stata intaccata dai lavori. È presente quindi una fascia arborea continua ma limitata a pochi metri di ampiezza composta prevalentemente da salice bianco (*Salix alba*), ontano (*Alnus glutinosa*) e robinia (*Robinia pseudoacacia*). La sponda destra essendo di fatto l'area di cantiere risulta priva di vegetazione per una fascia larga 4/5 metri lungo per l'intera lunghezza del ramo. Nella sua porzione più interna mantiene le stesse caratteristiche di elevata naturalità, con un bosco costituito prevalentemente da salice bianco. Trattandosi di una fascia abbastanza ristretta è verosimile che nei prossimi anni venga naturalmente colonizzata dalle essenze presenti.

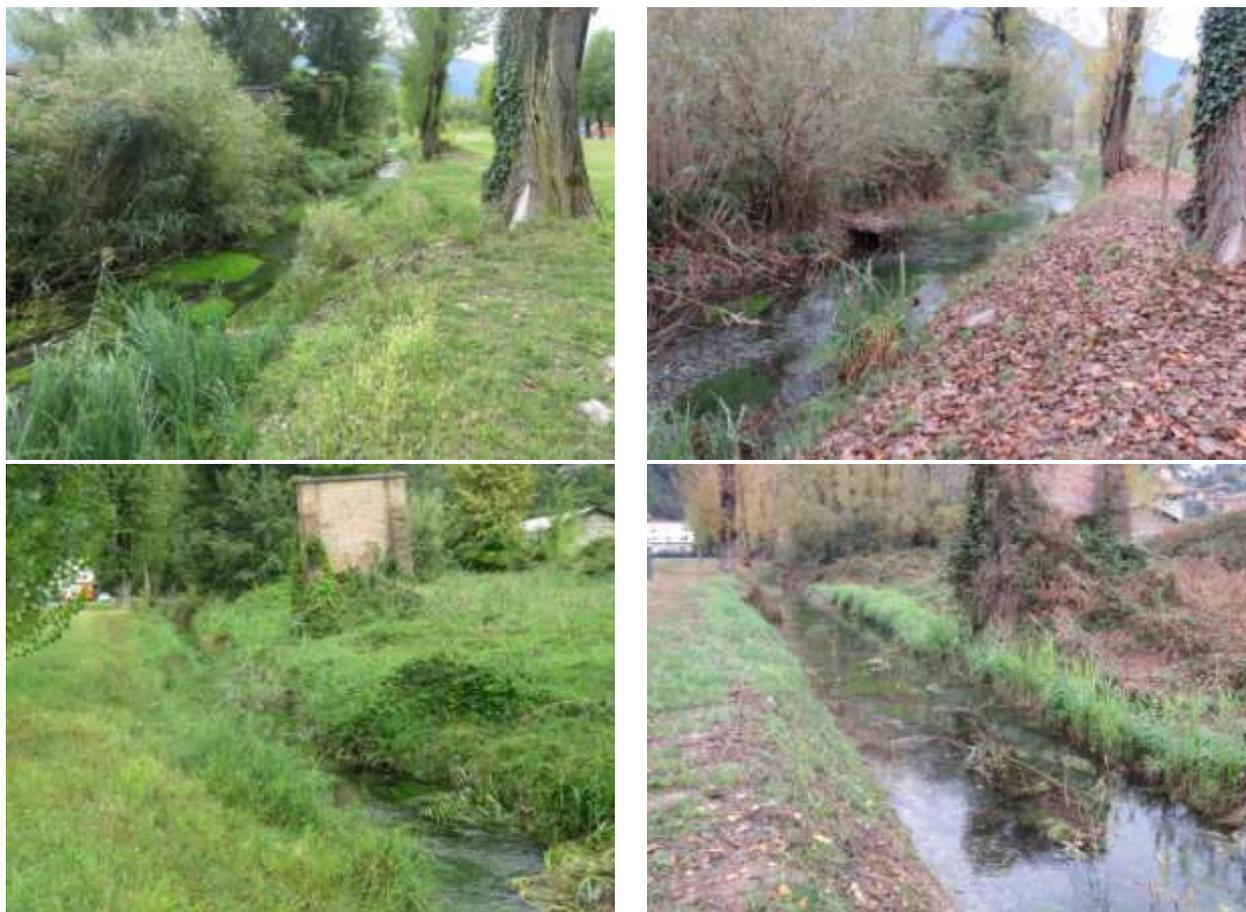
Il primo tratto origina dallo sbocco della zona intubata che attraversa l'abitato di Costa Volpino. In questo tratto il corso d'acqua attraversa con andamento rettilineo un territorio urbanizzato. In destra idrografica manca una fascia di vegetazione riparia funzionale al corso d'acqua mentre in sinistra essa è rappresentata da fasce ristrette e discontinue di *Phragmites* e radi salici. In alveo si osserva una buona copertura di piante acquatiche e un substrato di fondo costituito prevalentemente da ghiaia e sabbia. Il tratto offre nel complesso una buona diversità di rifugi per la fauna ittica ulteriormente incrementata dalla posa di fascine.
