PARCO NAZIONALE
ValGrande

**Interventi integrativi per l'attuazione del piano AIB
Parco Nazionale Val Grande – Progetto "PARCHI IN RETE"**

PROGETTO DEFINITIVO ESECUTIVO

Relazione progettuale

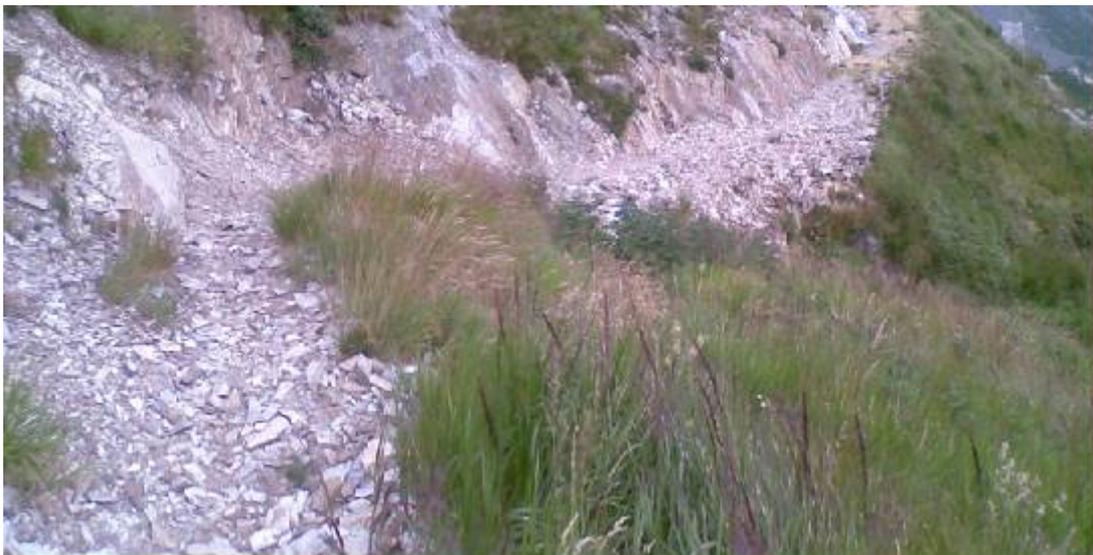
Fig 2.1.2 Parte iniziale sentiero Cappella di Terza –Straolgio: area in erosione diffusa

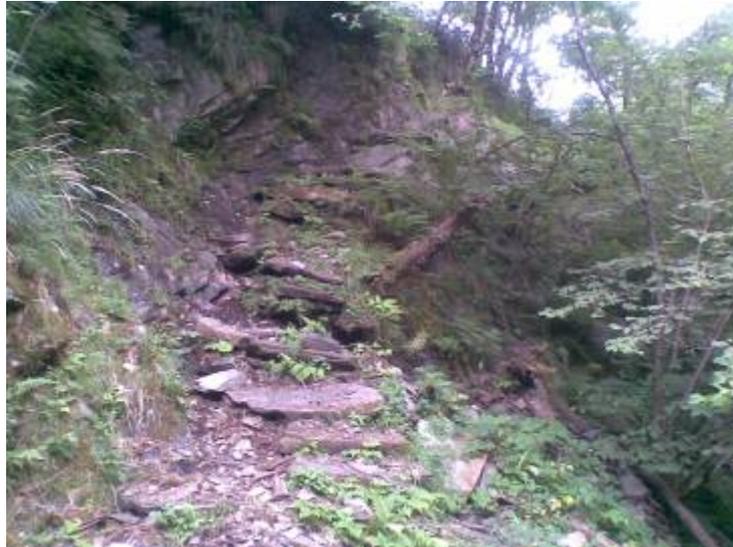
Fig. 2.2.1 Gradinata con fenomeni di erosione accelerata

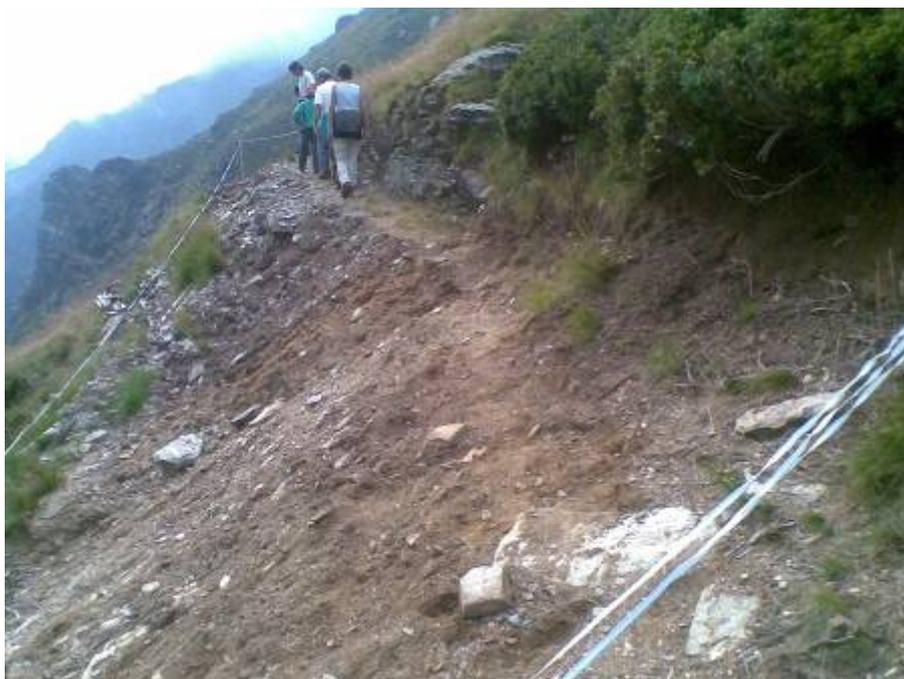
Fig. 3.1.1 area in erosione superficiale in prossimità di Capella di Terza

Il dissesto insiste in una porzione di versante sottoposto ad erosione superficiale per ruscellamento e per la presenza di forti carichi invernali da neve. L'area in erosione è lunga indicativamente 13 m e larga 6. Il terreno si presenta eroso e con un basso grado di addensamento. L'area a monte del dissesto è ben vegetata. Alcuni cespugli di rododendri garantiscono un'azione antierosiva al cotico superficiale.

- scavo a mano e sistemazione fondo traccia sentieristica per complessivi 12 mc;
- realizzazione di muretto a secco fondato su scavo a sezione di larghezza 60 cm con altezza fino a 2 m e lunghezza 10 m;
- pareggiamento laterale del muro a secco lato valle con terreno costipato per tutta l'estensione dell'opera di sostegno, circa 30 mq di superficie e spessore 0,2 m;
- posa di 60 mq di rete in fibra di cocco debitamente pacciamata e seminata a mano.

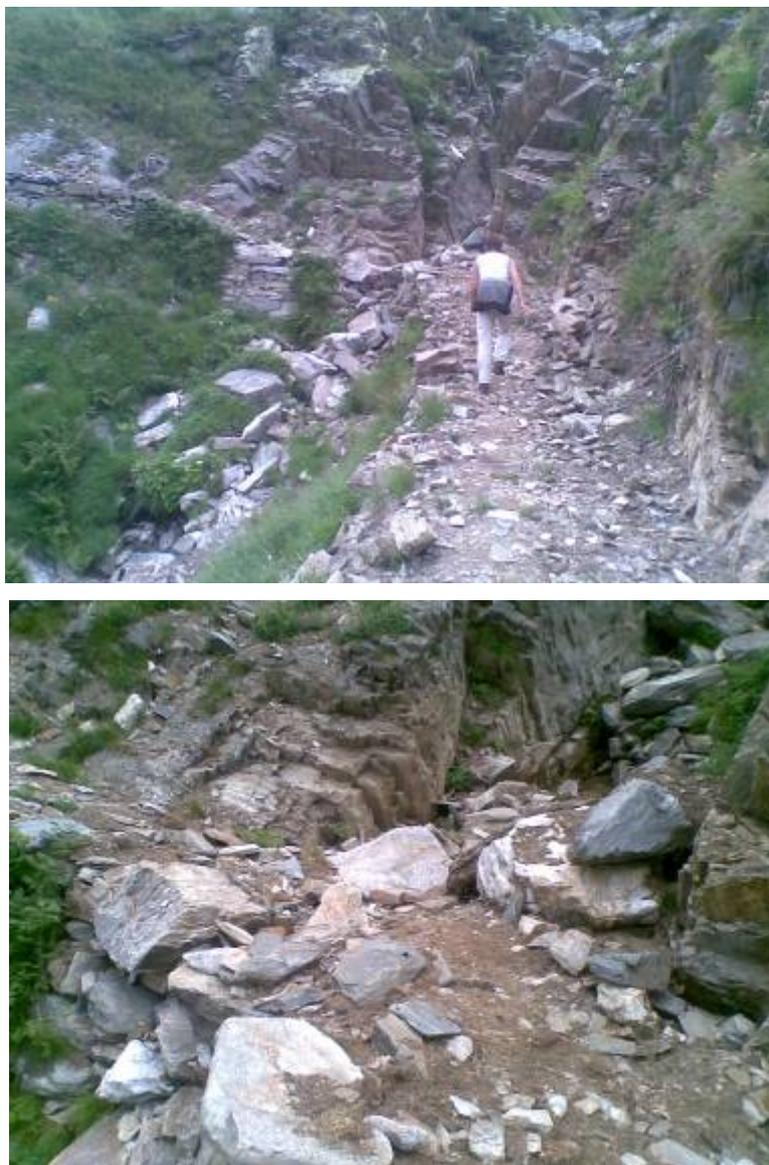
Fig. 3.2.1 area in erosione concentrata per presenza di ruscellamento concentrato da riale laterale

Il dissesto è di limitata estensione, complessivi 3 mq. Il sentiero attraversa un riale minore a carattere torrentizio. In occasione di forti precipitazioni il ruscellamento concentrato comporta l'erosione del piano di calpestio del sentiero.

- scavo a mano per complessivi 0.8 mc e realizzazione di fondo in massi ammorati a secco simil alveo in roccia compresa la posa di 2 file di sassi reperiti in loco di dimensione adeguata per la protezione laterale del guado ai flussi erosivi dell'acqua di ruscellamento;

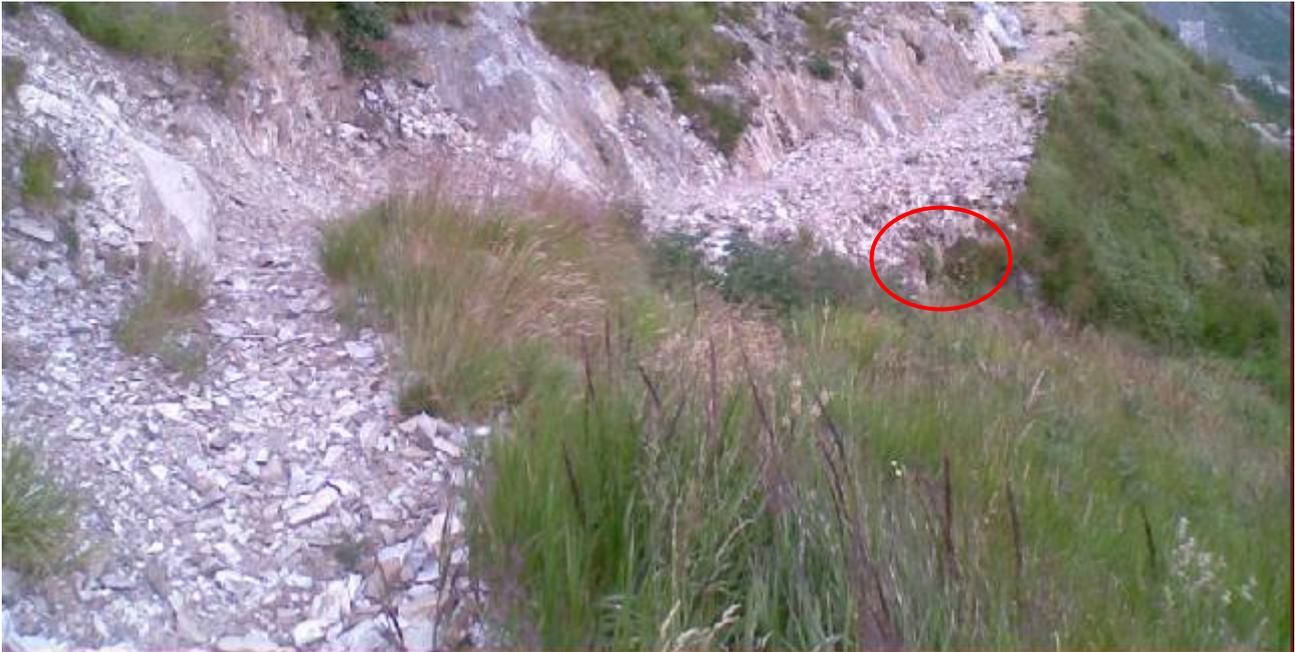
Fig. 3.3.1 area in erosione diffusa per forte pendenza e dissesto muro a secco (cerchio rosso)

Il dissesto interessa circa 40 m di sentiero caratterizzato da una forte pendenza. In occasione di piogge intense il sentiero raccoglie le acque di ruscellamento del versante e le convoglia alla base di un muretto a secco dove è presente un'erosione concentrata. In questo caso è necessario predisporre dei manufatti con funzione di taglia acqua e sistemare parte del muro a secco posto a protezione del tracciato.

- Sistemazione di muretto a secco esistente di lunghezza 4 m, altezza 2 m spessore 0,2 m;
- Posizionamento di n° 5 elementi taglia acqua trasversalmente al piano di calpestio utilizzando pietra presente sul posto per complessivi 2 mc;
- Costipamento del materiale posizionato sul tracciato per complessivi 40 ml.

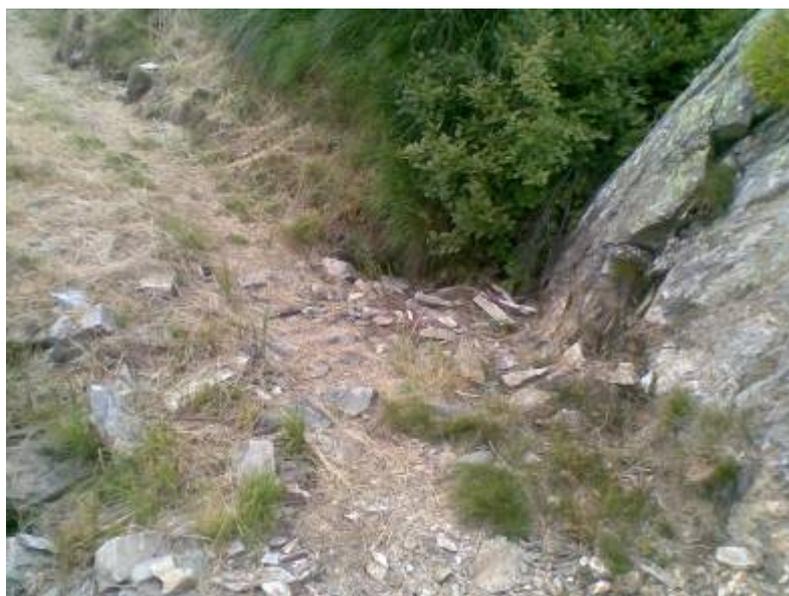
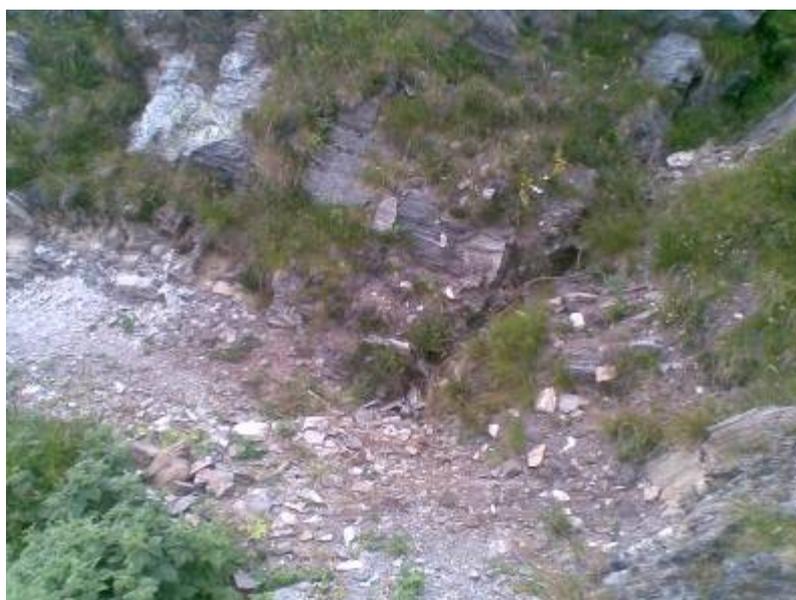
Fig. 3.4.1 area in erosione concentrata per presenza riale a carattere torrentizio (Guado A)

Fig. 3.4.2 area in erosione concentrata per presenza riale a carattere torrentizio (Guado B)

I 2 dissesti interessano 2 piccole porzioni del sentiero di larghezza 80 cm e lunghezza unitaria 1 m. In occasione delle piogge i riali che attraversano il sentiero si ingrossano provocando fenomeni di erosione concentrata locale e convogliando acqua lungo il sentiero in direzione di valle. Per sistemare gli attraversamenti si ritiene opportuno posizionare delle rocce a protezione del tracciato.

- Sistemazione del fondo del tracciato con rocce, pietre e piode di grandezza adeguata in modo che non vengano scalzate in occasione di fenomeni temporaleschi. Le dimensioni di intervento per singolo intervento sono 1 mq per spessore 0,4 m. Gli interventi cubano complessivamente 0.8 mc.

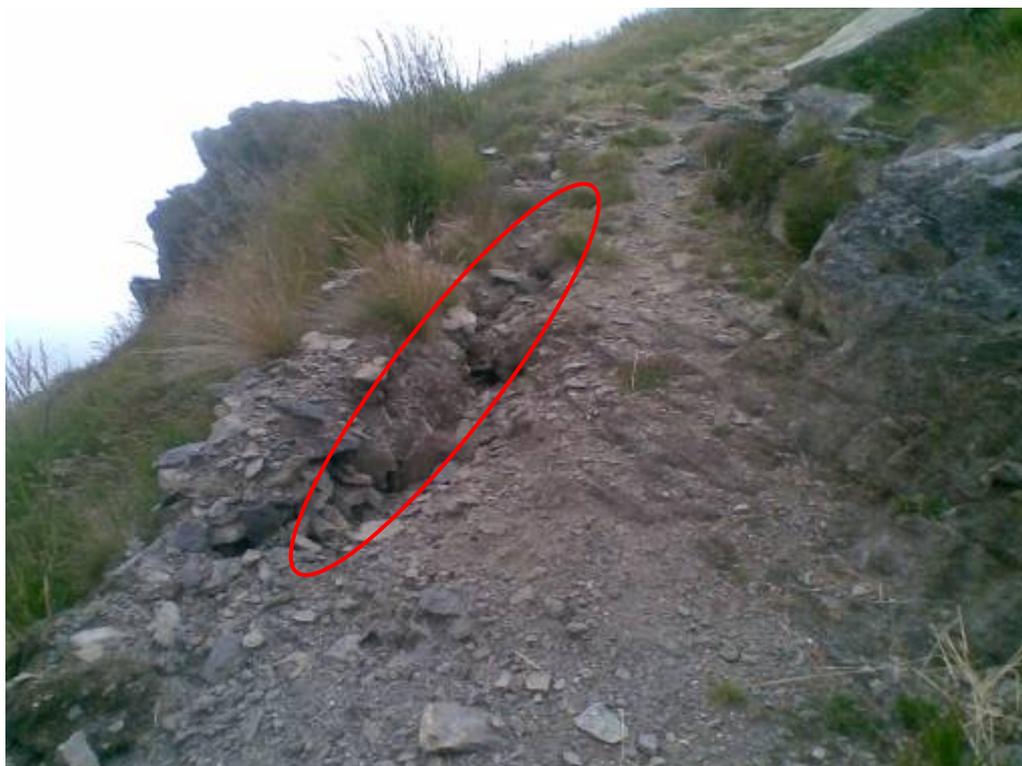
Fig. 3.5.1 fessura di trazione longitudinale al sentiero

Il sentiero in questo tratto presenta sul paramento di valle una frattura di trazione di lunghezza 10 m. La profondità della frattura permette fenomeni di infiltrazione delle acque di ruscellamento. Per evitare che la frattura possa trasformarsi in un fenomeno di franamento è opportuno provvedere al pareggiamento del piano di calpestio ed al suo successivo costipamento.

- Sistemazione del fondo del tracciato con movimenti di terra e operazioni di ripristino e costipamento tracciato con pala e piccone. L'intervento insiste su un'estensione complessiva di 10 ml.

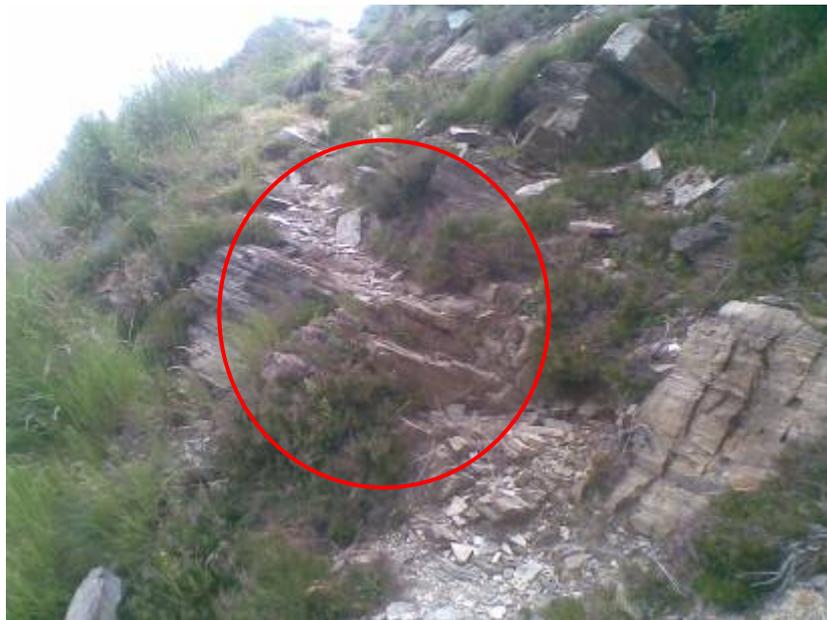
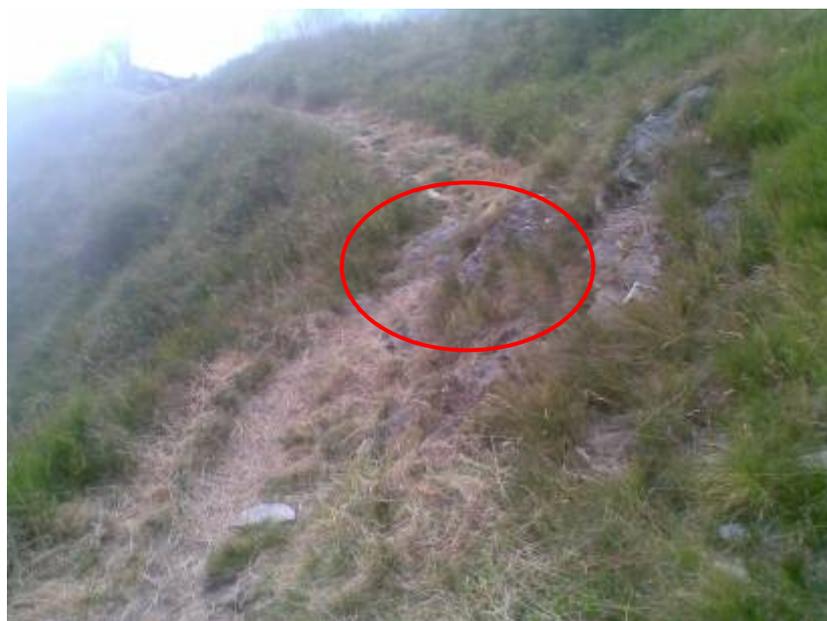
Fig. 3.6.1 rocce affioranti, passaggio A

Fig. 3.6.2 rocce affioranti, passaggio B

In questa porzione di tracciato il sentiero è in buono stato conservativo ma presenta alcuni tratti con piano di calpesio su roccia alterata e non pianeggiante. Per migliorare la percorribilità si prevede di ricavare 3 gradini in roccia sul passaggio A e di pareggiare il piano di calpesio con rimozione degli speroni in roccia nel passaggio B.

- Sistemazione del fondo del tracciato mediante la rottura di porzioni di roccia affiorante e sagomatura, ove opportuno di gradini. La sagomatura di roccia con formazioni di pareggiamenti e gradini implica complessivamente la sagomatura di complessivi 1,5 mc.

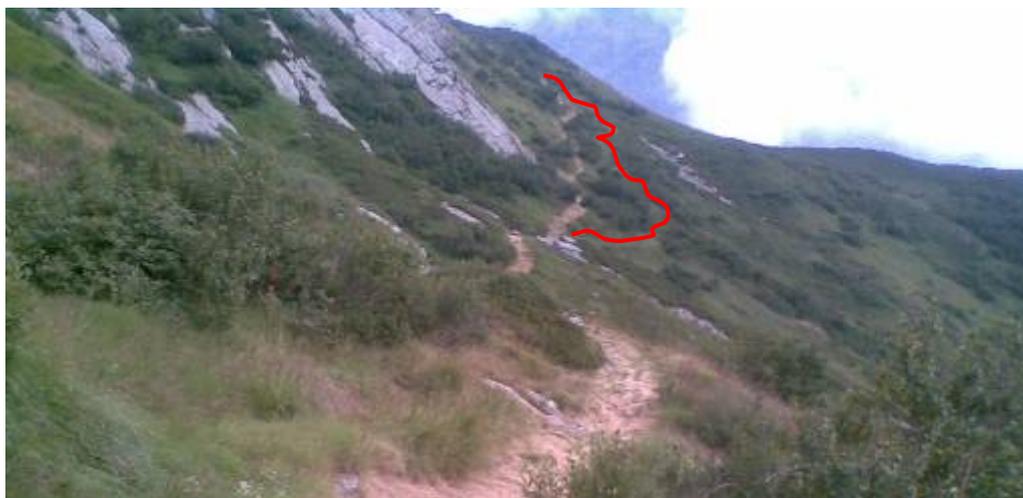
Fig. 3.7.1 sentiero da sfalciare e riaprire al transito in sicurezza

In questa porzione di sentiero è necessario, per evitare alcuni passaggi scivolosi su roccia, riaprire il vecchio tracciato sentieristico indicato con la linea rossa nell'immagine. Il vecchio sentiero ha come riferimenti di inizio e fine un palo in legno di una vecchia teleferica ed il primo guado transitabile del tratto di sentiero con orientamento sud ovest.

- Taglio diffuso di vegetazione alpina per complessivi 120 m e per una larghezza massima di 80 cm.

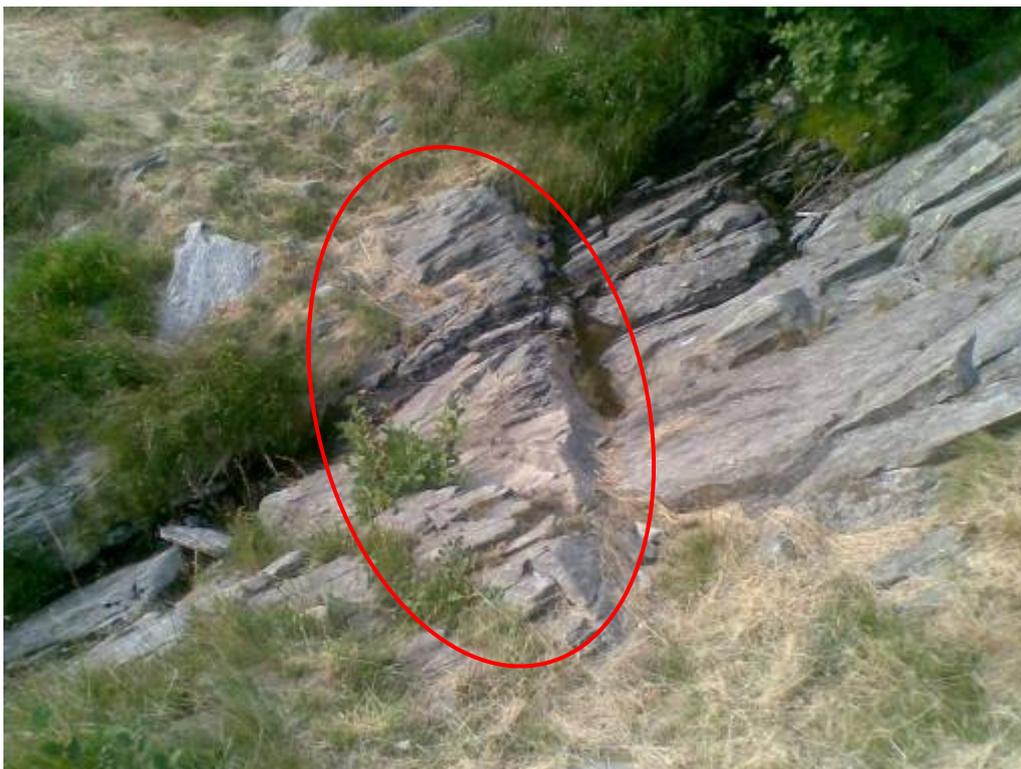
Fig. 3.8.1 rocce affioranti lungo guado in roccia

In questa porzione di tracciato il sentiero è in buono stato conservativo ma presenta un guado con piano di calpesio su roccia non pianeggiante. Per migliorare la percorribilità si prevede di ricavare un passaggio privo di asperità mediante rimozione di parti di roccia. Il piano di calpestio deve essere di larghezza massima 50 cm

- Sistemazione del fondo del tracciato mediante la rottura di porzioni di roccia affiorante e sagomatura, ove opportuno di gradini. L'intervento cuba un volume di risagomatura in roccia pari a 1 mc.

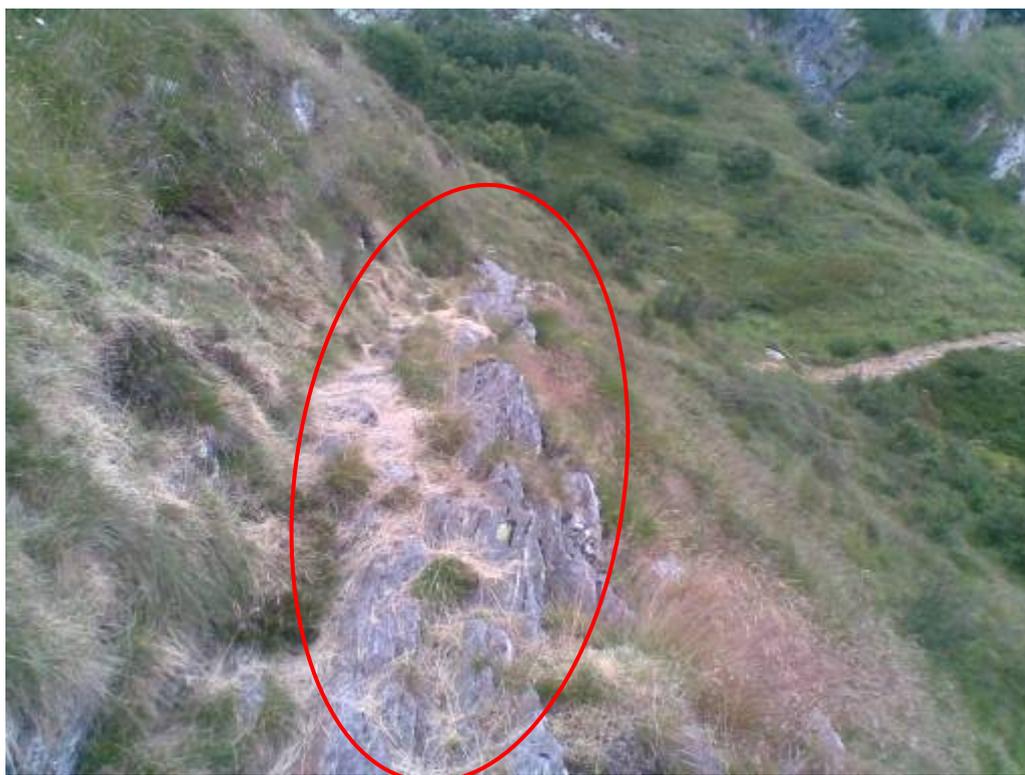
Fig. 3.9.1 rocce affioranti lungo percorso

In questa porzione di tracciato il sentiero è in buono stato conservativo ma presenta un passaggio esposto su roccia della lunghezza di circa 10 m. Per garantire il passaggio in sicurezza si ritiene opportuno pareggiare il piano di calpestio con rimozione di frammenti di roccia. Il posizionamento di pali metallici rimovibili collegati da corrimano in fune metallica garantirà il passaggio agli utenti in sicurezza.

- Sistemazione del fondo del tracciato mediante la rottura di porzioni di roccia affiorante e sagomatura, ove opportuno di gradini per complessivi 10 m di lunghezza ed una cubatura complessiva di 3,5 mc;
- Fornitura e Posa di parapetto in metallo composto da piloti ad incastro in roccia e fune in acciaio corrimano per complessivi 15 m;

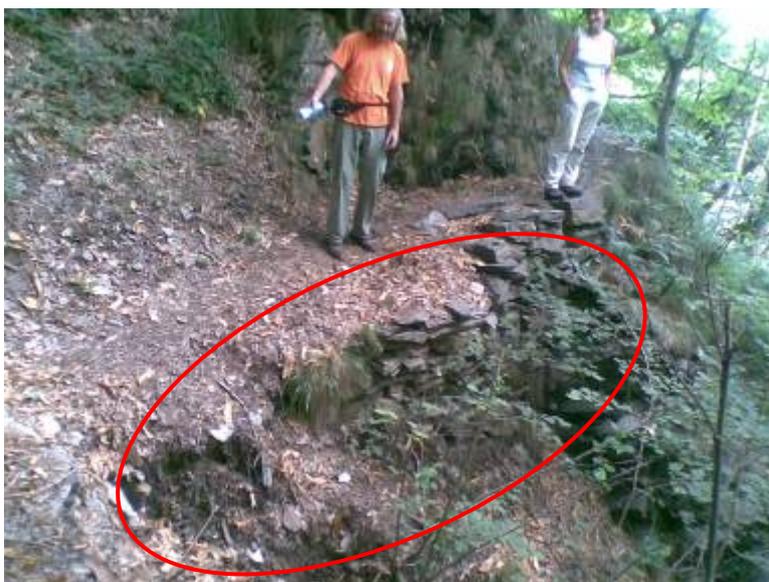
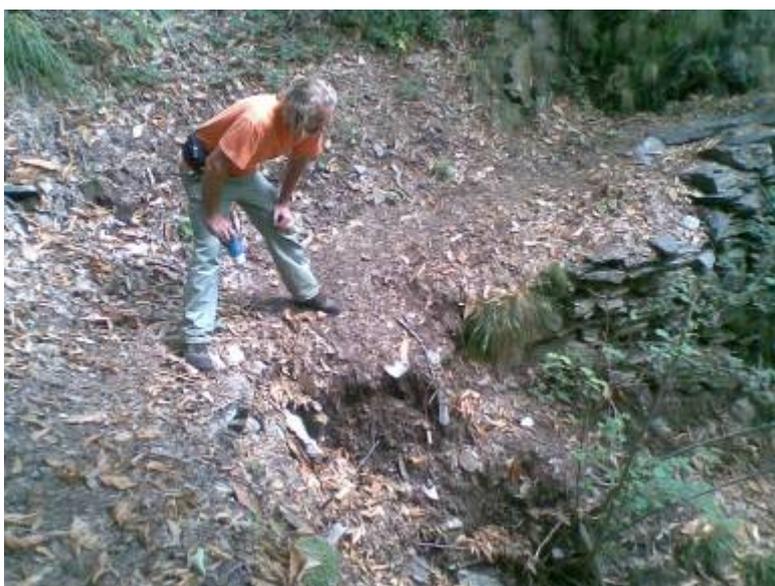
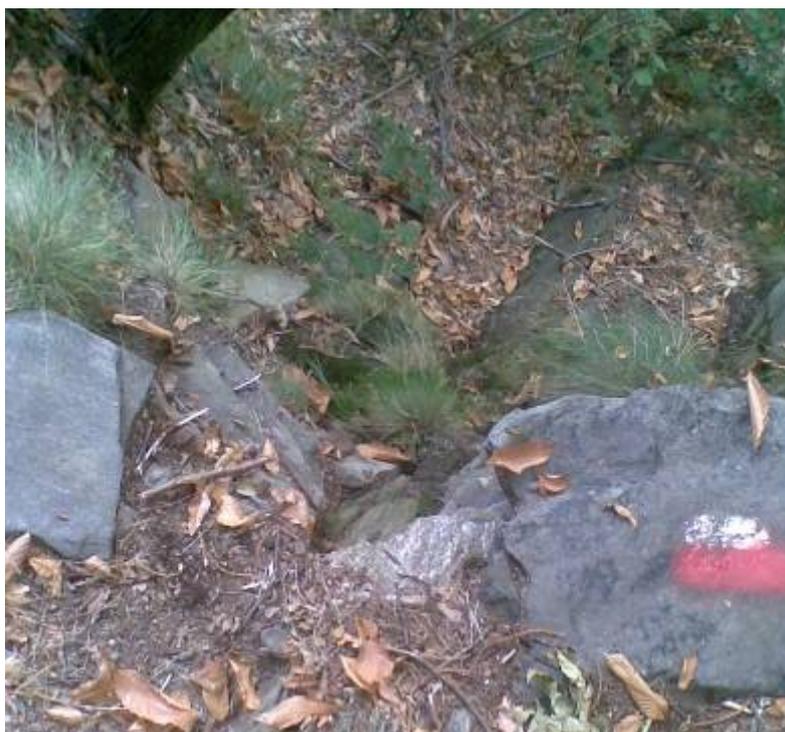
Fig. 3.2.1.1 sostegno laterale al sentiero disarticolato-dissesto A

Fig. 3.2.1.2 franamento di porzione di muretto a secco-dissesto A

Fig. 3.2.1.3 franamento di porzione di muretto a secco-dissesto B

In questa porzione di tracciato il sentiero presenta un sostegno laterale in pessimo stato conservativo. Una porzione di muretto a secco, di lunghezza 2 m è franato e circa 4 m di muretto a secco (dissesto A) presenta fenomeni di instabilità. Nel dissesto B una porzione superficiale del muretto a secco è stata in stabilizzata da fenomeni di ruscellamento superficiale. Si prevede di ripristinare il piano di calpestio con il posizionamento di una pioda recuperata in sito e debitamente ammortata. Gli interventi di sistemazione sono finalizzati al ripristino del corretto sostegno laterale del sentiero.

- Realizzazione di muretto a secco con pietra recuperata in sito di dimensioni 2 m per 1 m per larghezza 0,4 m;
- Operazioni di manutenzione in 2 porzioni di muretti a secco per complessivi 0.4 mc.

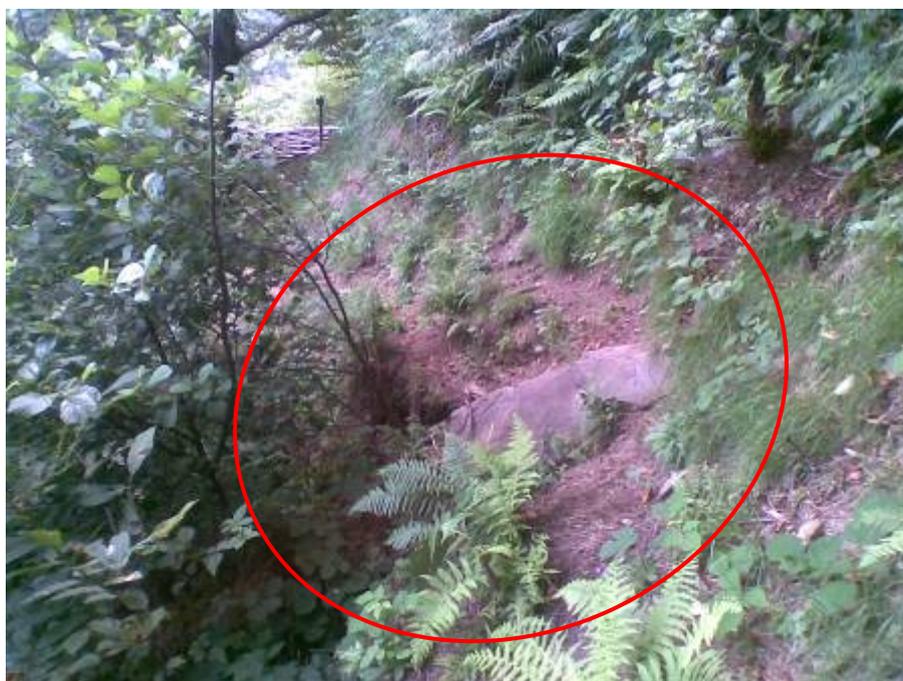
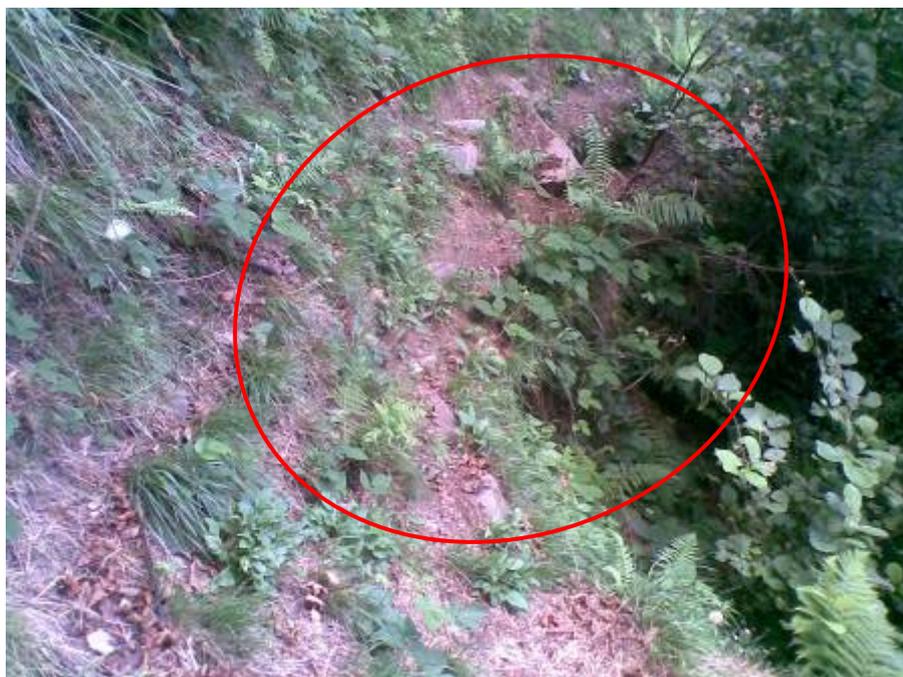
Fig. 3.2.2.1 franamento localizzato sentiero (vista da Alpe Piaggia)

Fig. 3.2.2.2 franamento di porzione di muretto a secco (vista da Alpe Guara)

In questa porzione di tracciato il sentiero è interessato da un franamento del piano di calpestio per cedimento del muretto laterale di sostegno. Il ripristino della traccia verrà effettuato con la ricostruzione sul sedime del precedente muretto a secco di sostegno.

- Realizzazione di muretto a secco con pietra recuperata in sito di dimensioni 4 m per 2 m per larghezza 0,4 m;

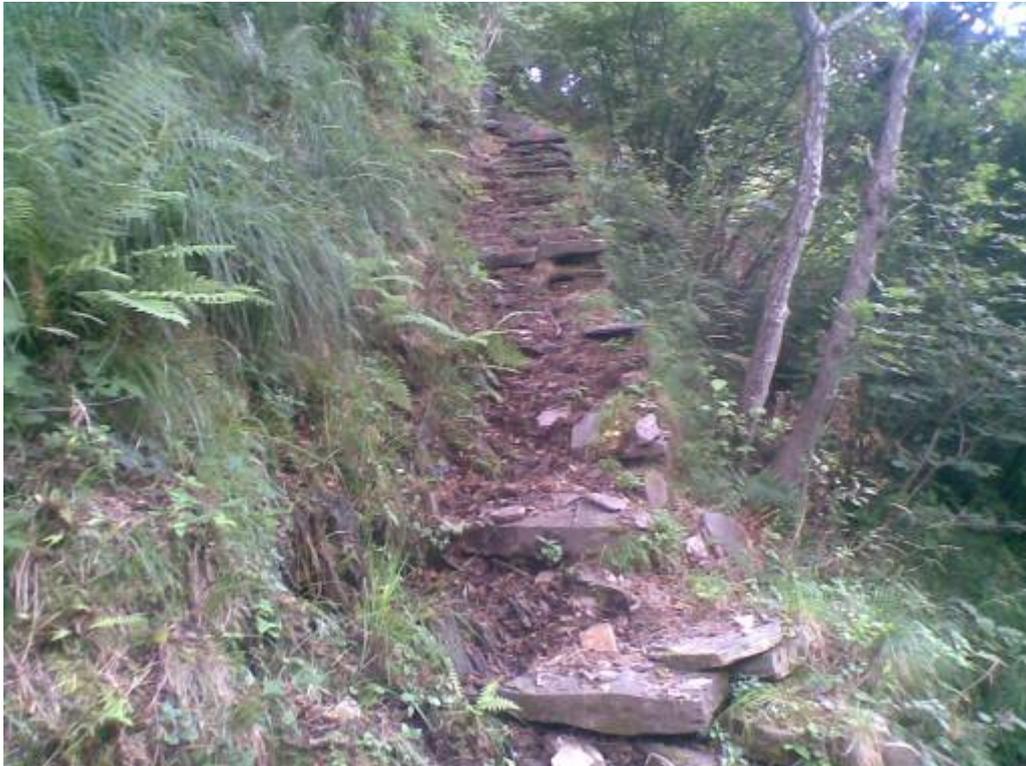
Fig. 3.2.3.1 scala in pietra con fenomeni di instabilità e dissesto

In questa porzione di sentiero è presente una scala realizzata con massi e piode recuperate in sito. Per effetto del deflusso idrico superficiale la scalinata è interessata da fenomeni di instabilità delle piode di copertura. Si prevede di sistemare e pareggiare i piani di calpestio con il recupero di pietre in sito.

- sistemazione del piano di calpestio mediante recupero di pietrame in sito e operazioni di riposizionamento piode per un contesto operativo di lunghezza 10 m, largo 1 m e spessore 20 cm.

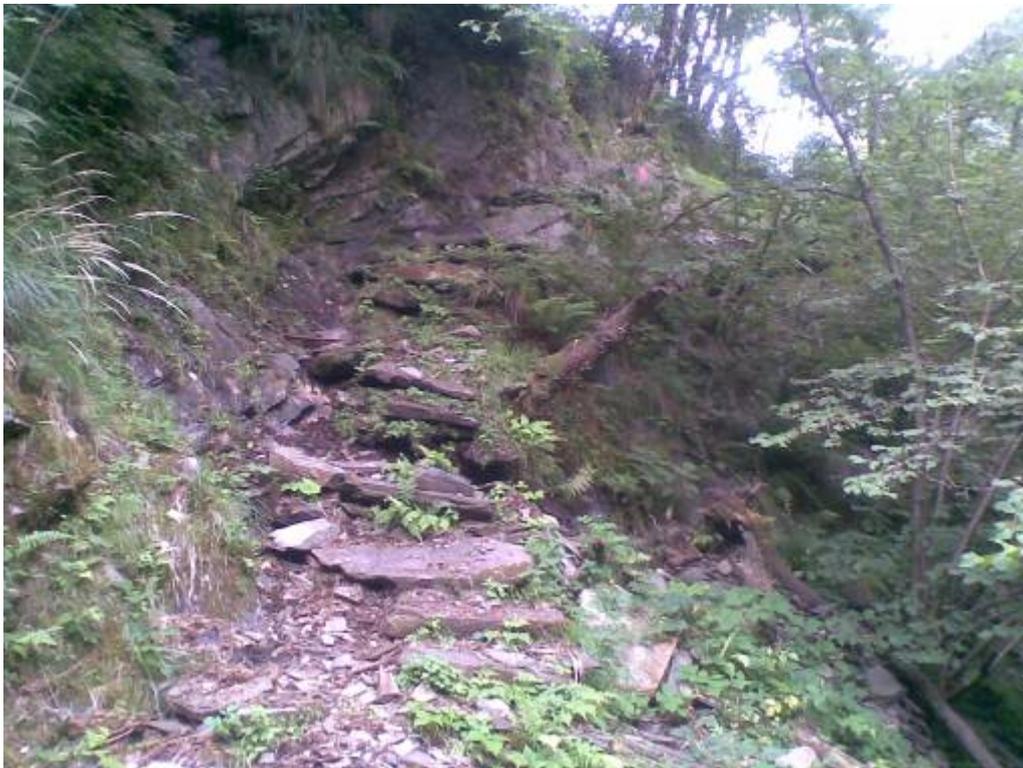
Fig. 3.2.4.1 scala in pietra con fenomeni di instabilità e dissesto

In questa porzione di sentiero è presente una scala realizzata con massi e piode recuperate in sito. Per effetto del deflusso idrico superficiale la scalinata è interessata da fenomeni di instabilità delle piode di copertura. Si prevede di sistemare e pareggiare i piani di calpestio con il recupero di pietre in sito.

- sistemazione del piano di calpestio mediante recupero di pietrame in sito e operazioni di riposizionamento piode per un contesto operativo di lunghezza 15 m, larghezza 1 m e spessore 20 cm.
