Riserva Naturale Regionale Valle Bova Comune di Erba

STUDIO GEOLOGICO GEOMORFOLOGICO E IDROGEOLOGICO

ALLEGATO AL PIANO DI GESTIONE DELLA

RISERVA NATURALE REGIONALE VALLE BOVA

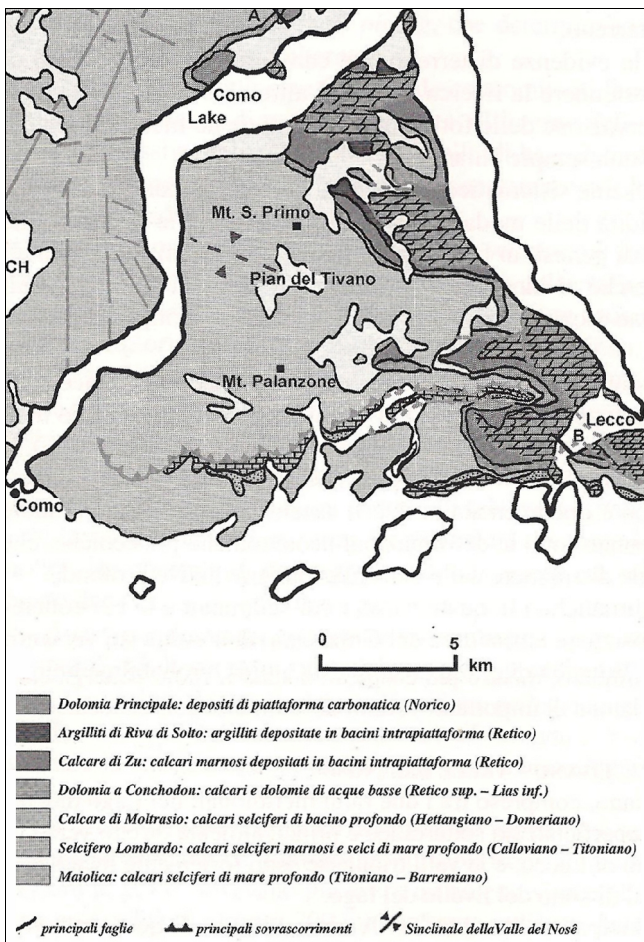
Fig. 2.2: carta geologico-strutturale semplificata dell'area del triangolo lariano (da Bini et al., 2002). Il sovrascorimento indicato è il Sovrascorimento Valle del Frassinio-Val Ravella che interessa l'area della riserva.

Il settore della Riserva si trova al margine di un lineamento tettonico di importanza regionale, con andamento E-W, sudvergente (sovrascorimento Valle del Frassino-Val Ravella), che raddoppia la successione sedimentaria giurassico-cretacea (figg. 2.2 e 2.3)

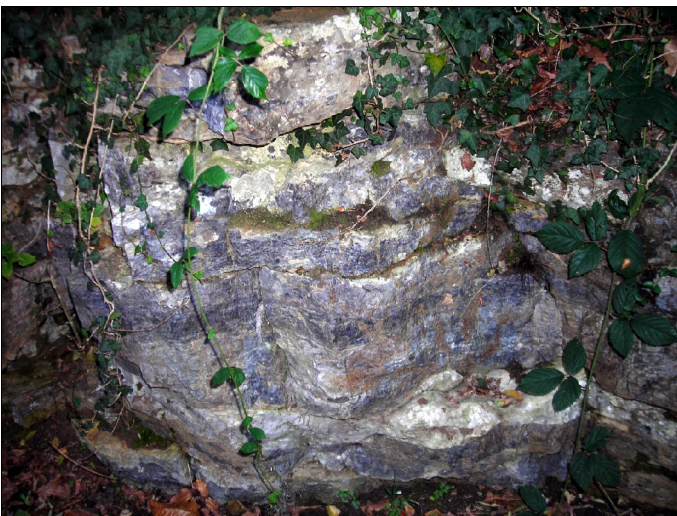
Fig. 3.1: affioramento di Calcarea di Moltrasio.

Il Calcarea di Moltrasio si presenta come una successione monotona di calcari e calcari marnosi di colore da grigio a nero con presenza di selce in noduli o liste in quantità molto variabile (fig. 3.1). Sono frequenti le intercalazioni marnose e a volte gli strati presentano laminazioni e gradazioni. Molto frequenti, e anche di cospicue dimensioni, i fenomeni di scivolamento sinsedimentario (*slumping*).

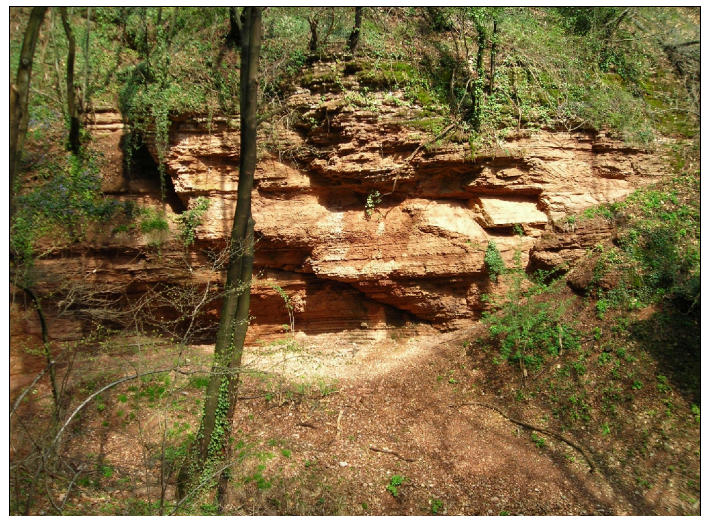
Fig. 3.2: affioramento di Rosso Ammonitico Lombardo.

Tale formazione è costituita da un calcare molto marnoso, nodulare, in strati di circa 5-10 cm, spesso bioturbati, alternati a marne rosso mattone (Fig. 3.2). La parte basale è più calcarea di quella superiore, che presenta argille rosse e brune con noduli di ferro e manganese, con faune ad ammoniti. All'interno della formazione, ma soprattutto alla sua sommità, si trovano megabrecce costituite da clasti delle formazioni sottostanti. Dal punto di vista paleoambientale ciò testimonia la presenza di scarpate anche all'interno del bacino di sedimentazione del Monte Generoso oltre che ai suoi margini.

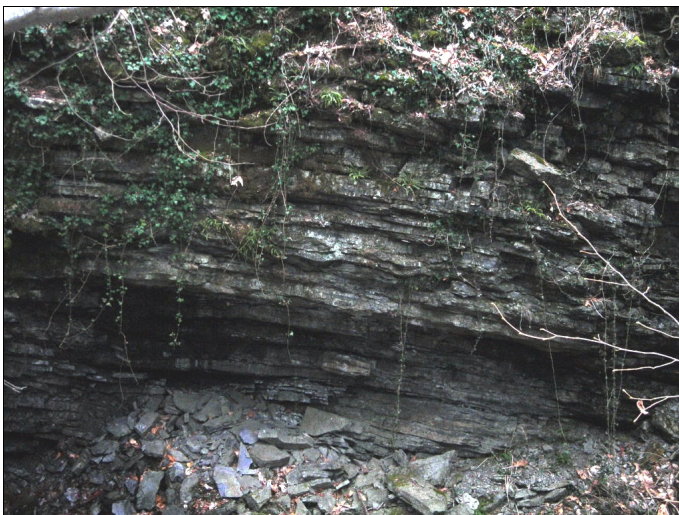
Fig. 3.3: affioramento di Radiolariti.

Nella facies a lastre, le Radiolariti sono organizzate in strati planari spessi 5-10 cm, con occasionali intercalazioni subcentimetriche di argille scure. I colori variano dal verde al nero e la silicizzazione è pressoché totale (fig. 3.3).

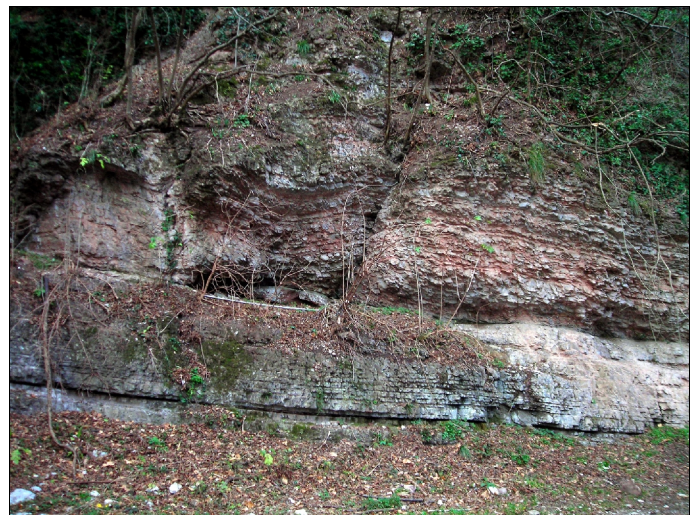
Fig. 3.4: contatto tra Radiolariti (sottostanti) e Rosso ad Aptici (sovrastanti). Si nota come le Radiolariti mostrino strati orizzontali, mentre il Rosso ad Aptici sia blandamente piegato.

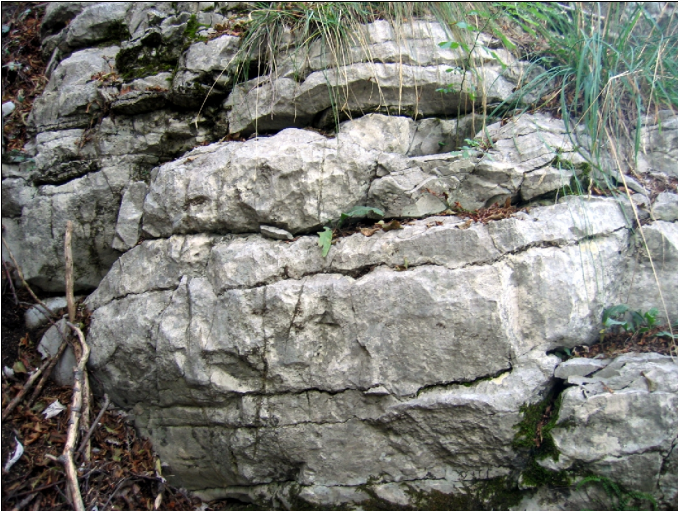
Fig. 3.5: affioramento di Maiolica.

La Maiolica è costituita prevalentemente da calcari micritici biancastrati, marroncini o grigi, con numerose intercalazioni di noduli, lenti e strati di selce e frequenti strutture stilolitiche (fig. 3.5). La selce si presenta di colore chiaro nella parte inferiore e nera nella porzione medio alta. Gli strati hanno spessore variabile da 20 a 50 cm.

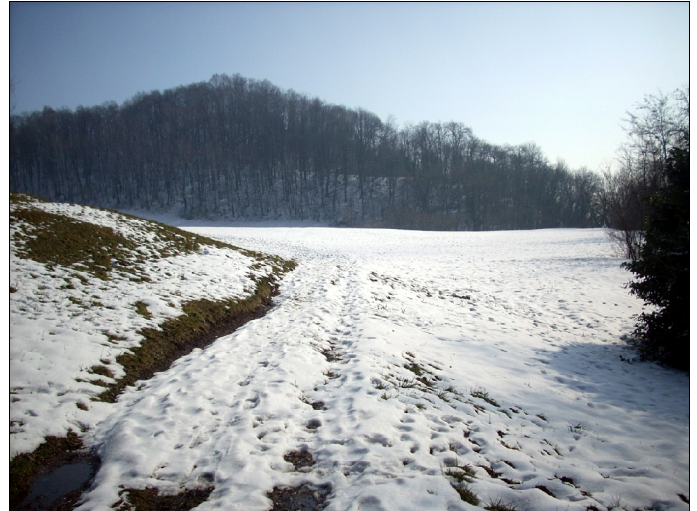
Fig. 3.6: pianoro di S. Salvatore; sullo sfondo si nota il rilievo costituito dalla morena di S.Salvatore.

Un'area tipica è quella di S. Salvatore; in questa zona i depositi glaciali formano sia il pianoro, che è costituito da una superficie con morfologia pianeggiante ad una quota di circa 530-550 m, sia il modesto rilievo di quota 590 (carta CTR B4c5, TAV. 1, fig. 3.6) allungato in direzione circa NE-SW. Tale rilievo, interamente composto in superficie da depositi glaciali, può essere considerato come una morena (morena di S. Salvatore, Nangeroni, 1975); data la presenza di affioramenti rocciosi lungo la scarpata che dal dosso scende verso Erba (Nangeroni, 1974; HPC Envirotec, 1999; TAV. 1) non è da escludere, però, la possibilità che poggi su un dosso in roccia.

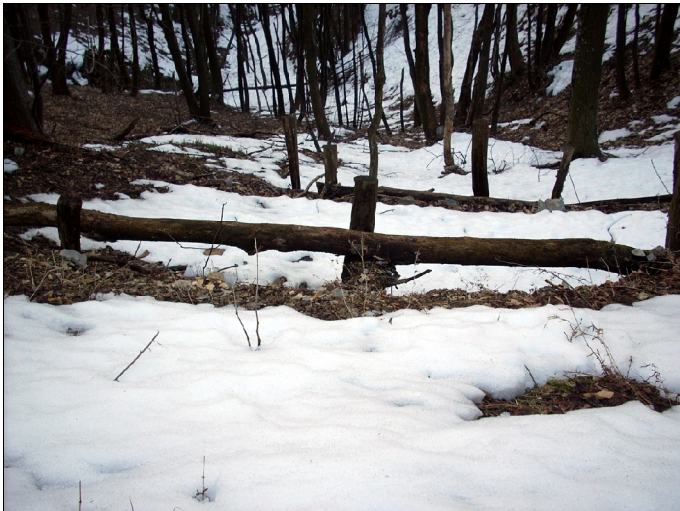
Fig. 5.2: palizzate sul versante appena a Sud della Capanna Mara.

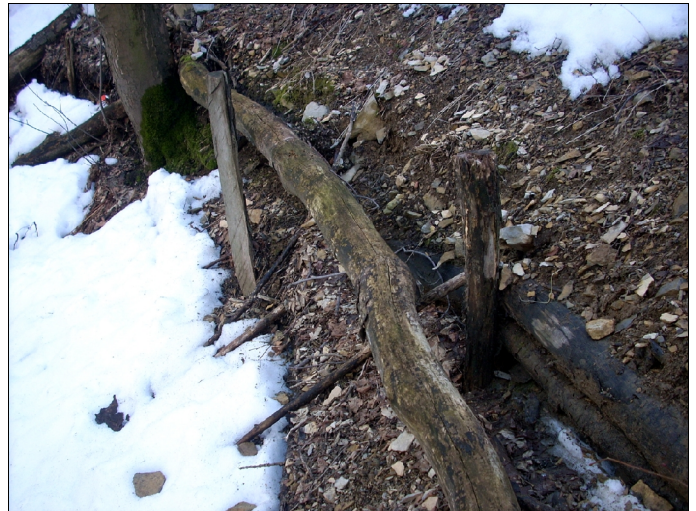
Fig. 5.3: particolare delle palizzate di fig. 5.2. Si nota il cattivo stato di manutenzione dell'opera.

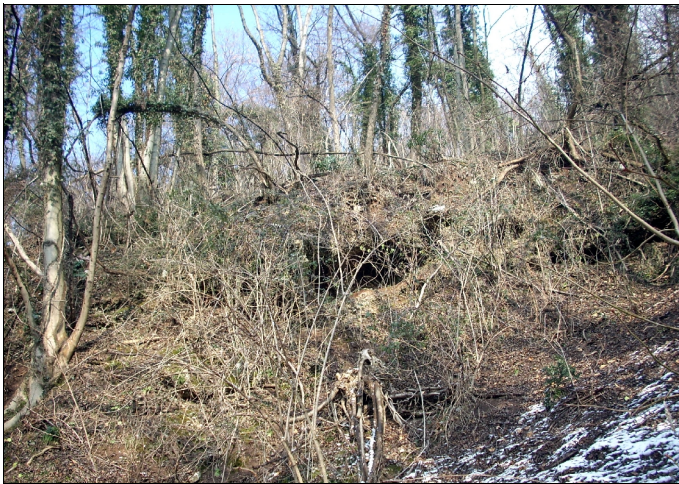
Fig. 5.6: alberi caduti sul versante idrografico sinistro della valle.

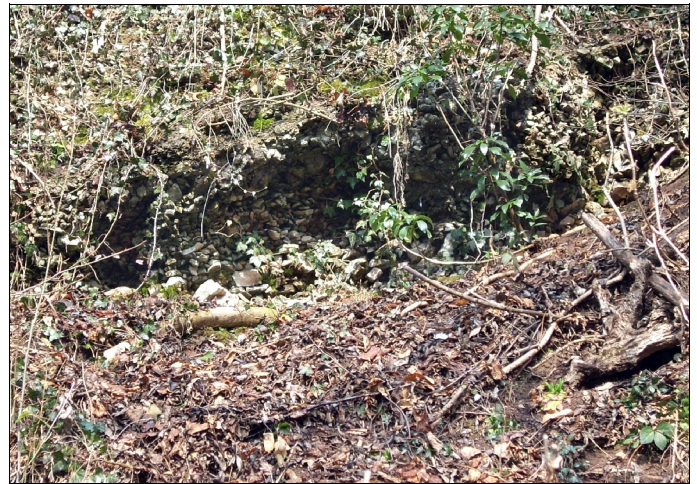
Fig. 5.7: affioramento di depositi di versante cementati.

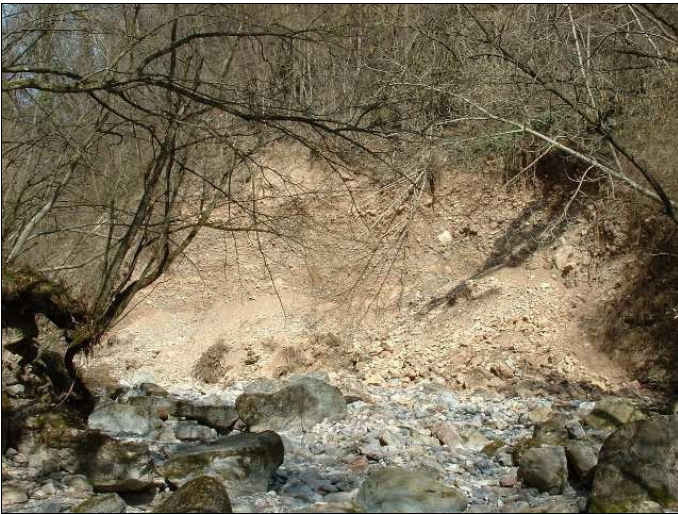
Fig. 5.8: frana V01 indicata dal PGT del Comune di Erba (foto da Tavecchio, 2008).

Un esempio di tale tipo di dissesto è la frana V01 (TAV. 2B) segnalata dallo studio geologico per il PGT del Comune di Erba (Tavecchio, 2008) che interessa la sponda idrografica sinistra in corrispondenza di un'ansa del torrente appena a Nord della confluenza con la Val da Puzoo (fig. 5.8).

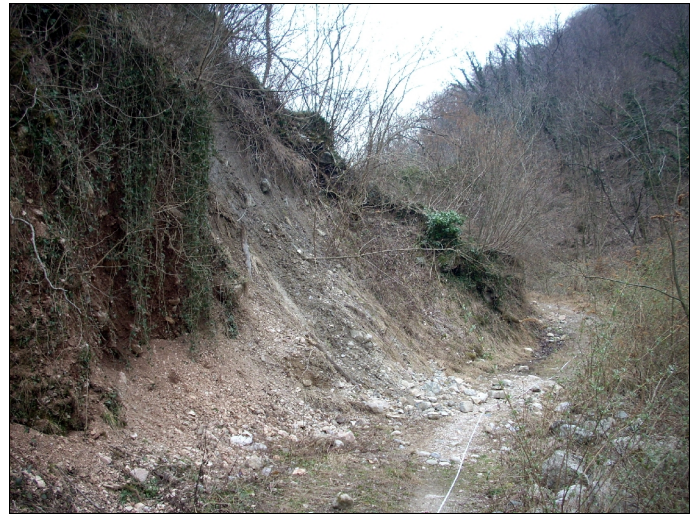
Fig. 5.9: piccola frana superficiale attiva (N2 in TAV. 2B).

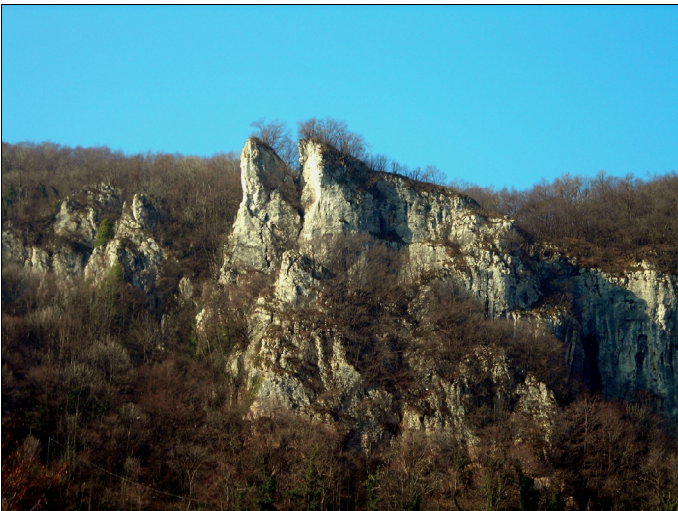
Fig. 5.10: versante orientale del Torrione. Si nota lo sdoppiamento della cresta, tipica

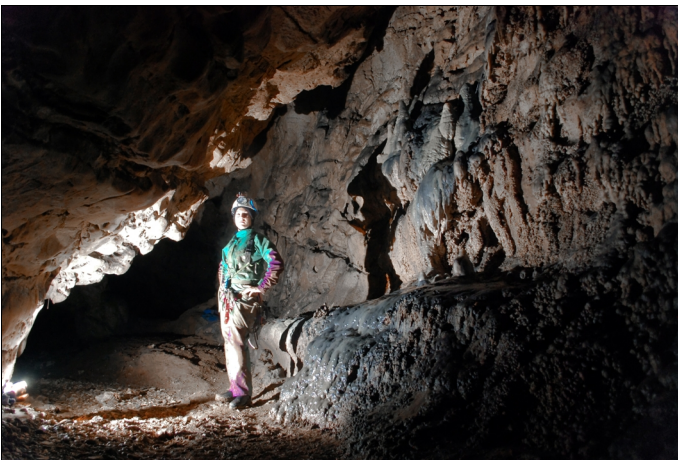
Fig. 7.1: grotta Buco del Piombo (foto di E. Citterio).

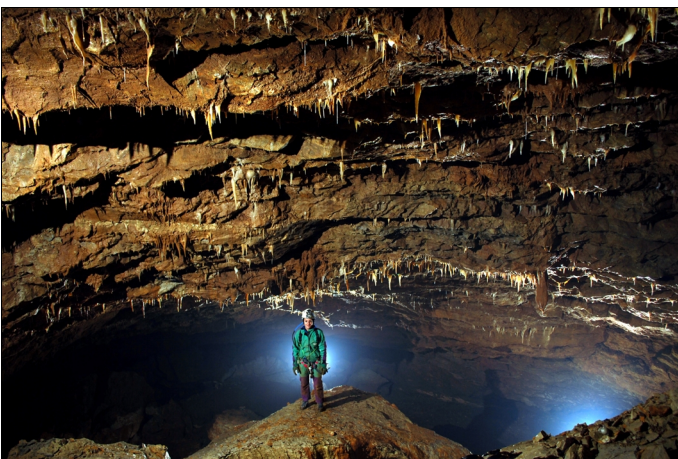
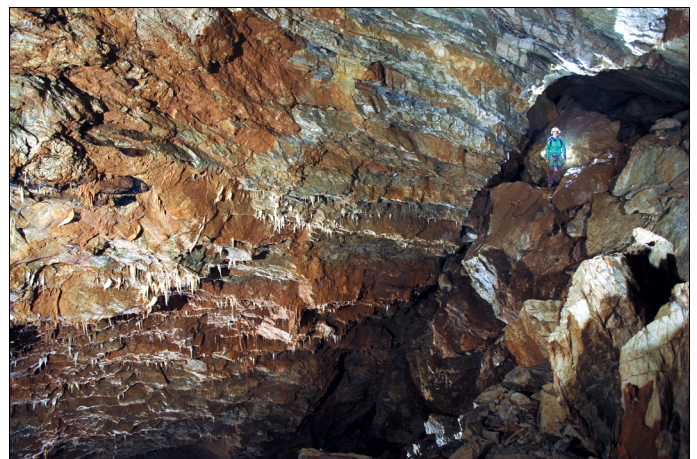
Fig. 7.3: grotta del Nonno (foto di E. Citterio).

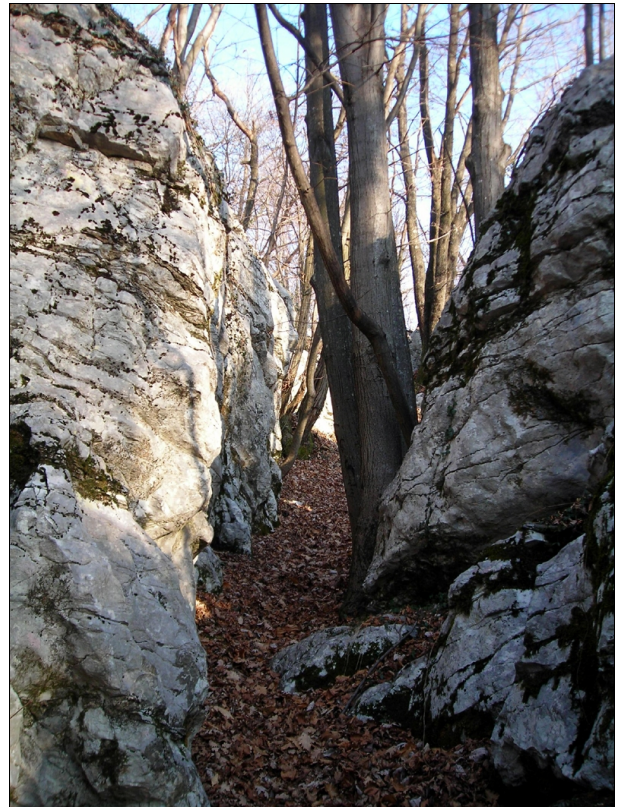
Fig. 7.6 (a destra): esempio di bogaz.

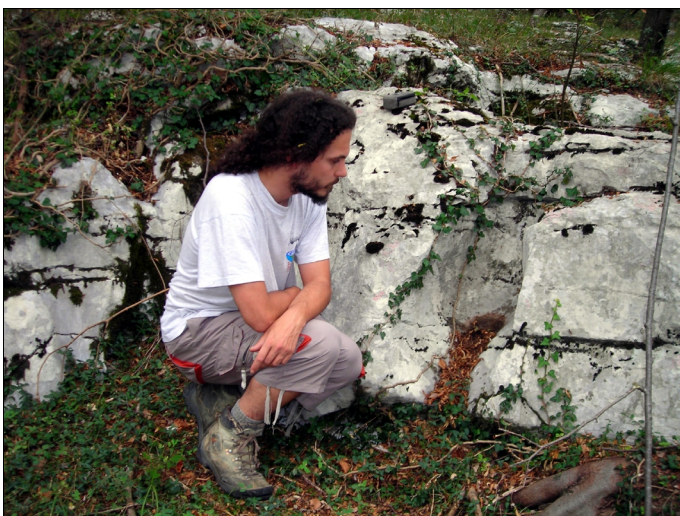
Fig. 7.7: esempio di tasca di corrosione originatasi sotto copertura.

Frequenti sono le forme originatesi sotto copertura, come le tasche di corrosione (fig. 7.7) e le forme libere, rappresentate dalle scannellature (fig. 7.8). Le dimensioni delle tasche sono generalmente metriche, fino ad un massimo di 2,5 m di larghezza per 1,7 m di profondità, mentre le scannellature sono caratterizzate da una sezione trasversale piuttosto regolare con creste aguzze ed andamento rettilineo dei solchi e tendono ad interrompersi in corrispondenza di livelli costituiti da selce. La distanza tra una cresta e l'altra è in genere di pochi centimetri, mentre la profondità raggiunge al massimo il centimetro. Le scannellature sono state osservate su superfici con inclinazione variabile (30°-50°) ed in alcuni rari casi è visibile una disposizione ad isola, con solchi separati da creste affilate che si dipartono da un rilievo.

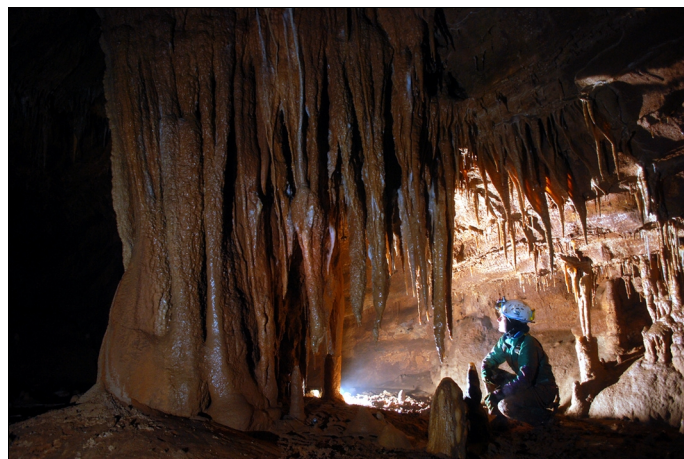
Fig. 7.11: concrezioni nella grotta Buco del Piombo (foto E. Citterio).

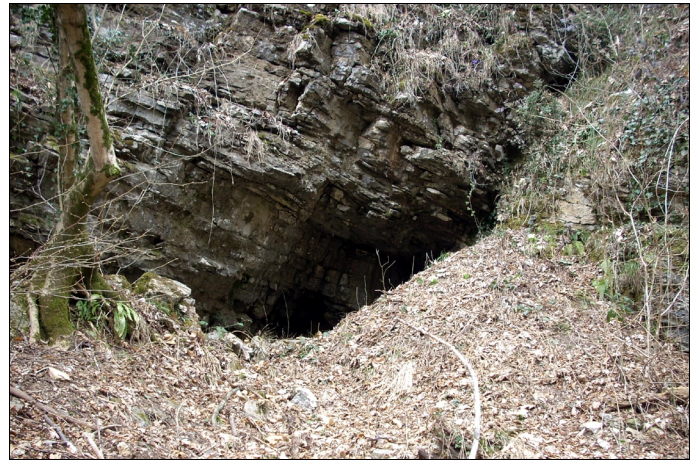
Fig. 7.13: ingresso della Tana del Bova.

Attualmente in quest'area sono conosciute solo due modeste cavità: la Lo/Co 2181 Tana del Bova (fig. 7.13) con uno sviluppo di circa 20 m e la Lo/Co 2396 Pozzetto Quattro Strade con uno sviluppo di pochi metri.

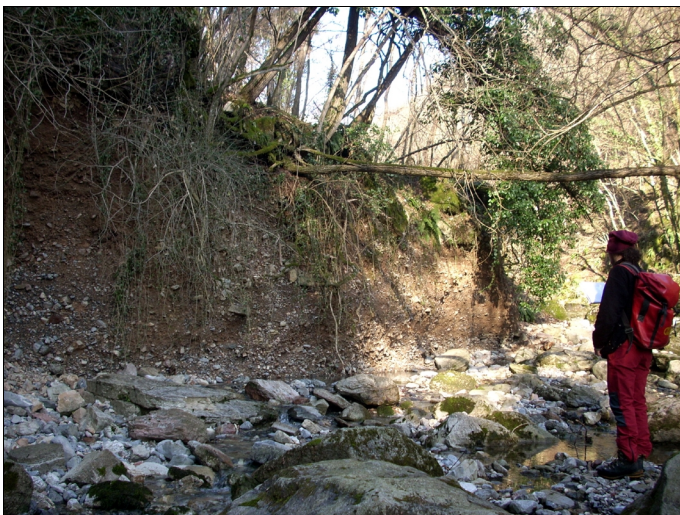
Fig. 8.1: erosione di sponda in destra idrografica a Nord della confluenza con la Val da Puzoo.

Durante gli episodi di piena, il Torrente Bova arriva ad occupare tutto il suo letto naturale dando luogo a fenomeni di erosione al fondo e sulle sponde. Un esempio significativo di tale processo, segnalato anche dallo studio geologico per il PGT del Comune di Erba (Tavecchio, 2008), è visibile sulla sponda esterna dell'ansa in destra idrografica a Nord della confluenza con la Val da Puzoo. Qui la sponda, costituita da una parete verticale in deposito, è soggetta ad arretramento per erosione da parte del torrente (figg. 8.1 e 8.2). Fenomeni di questo tipo sono diffusi su entrambe le sponde nel tratto inferiore della valle, tra la confluenza con la valle del Buco del Piombo e il margine meridionale della riserva. Dove il torrente scorre su depositi e i versanti sono acclivi, l'erosione di fondo e di sponda può innescare fenomeni di destabilizzazione del piede dei depositi stessi dando luogo a dissesti lungo l'alveo (cfr. capitolo 5).

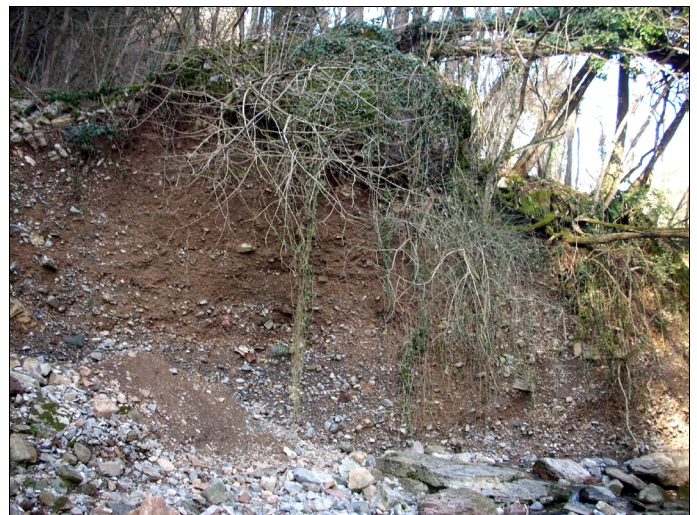
Fig. 8.2: particolare dell'erosione di sponda di figura 8.1.

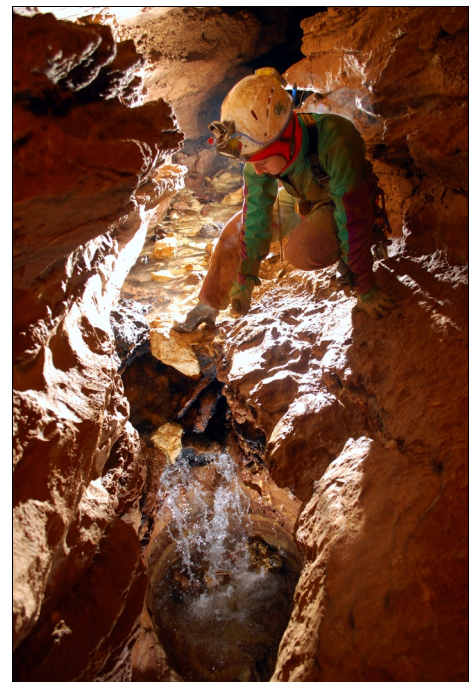
Fig. 8.4: corso d'acqua nella grotta Lino.

Il drenaggio sotterraneo relativo a questa idrostruttura è quello più conosciuto, in quanto è possibile seguire il percorso dei corsi d'acqua sotterranei dalla zona d'assorbimento, attraverso la Lo/Co 2360 Grotta Lino (fig. 8.4) e la Lo/Co 2621 Grotta Stretta, fino all'esutore del sistema rappresentato dal Buco del Piombo (1 AV1). Tutte le altre grotte di questo settore sono connesse verosimilmente almeno dal punto di vista idrologico con il sistema principale.

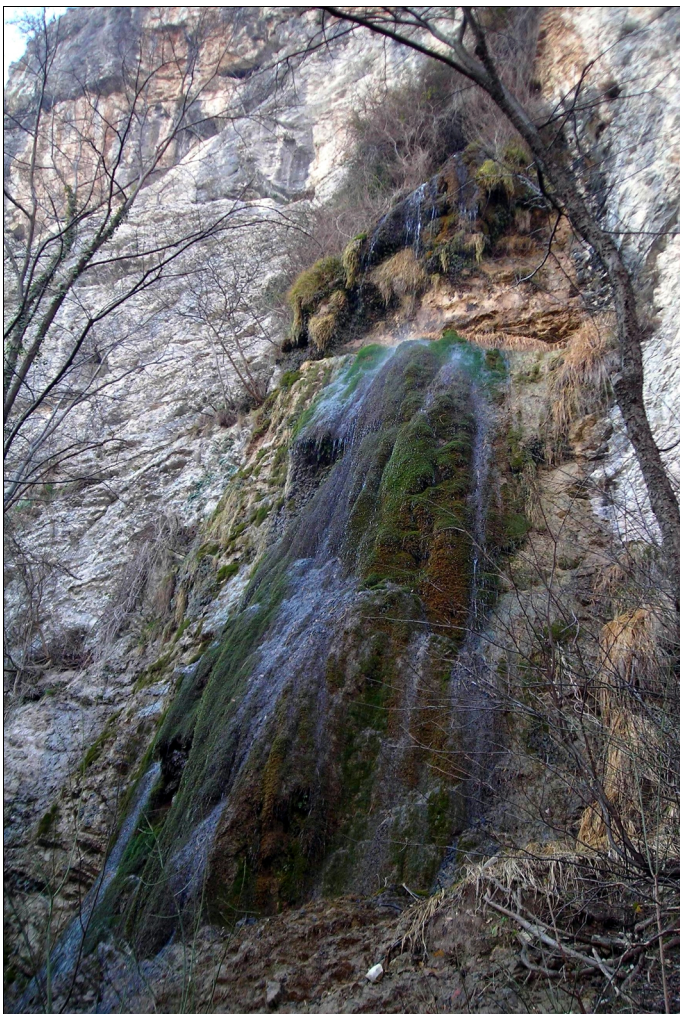
Fig. 8.5: sorgente 4 AV2 posta a Nord del Buco del Piombo.

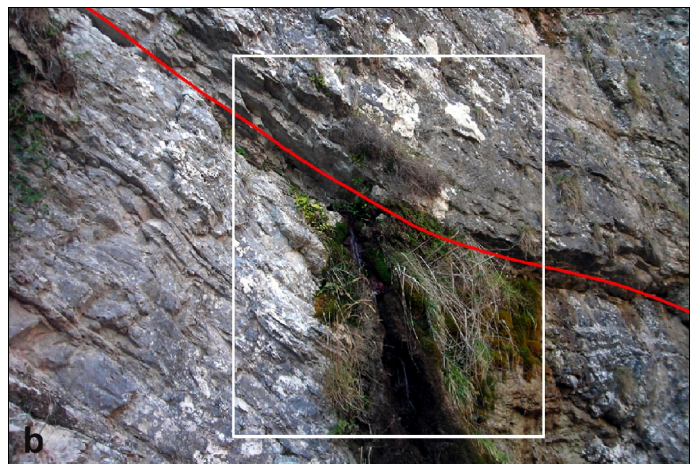
Fig. 8.6: sorgenti sulla parete a Nord del Buco del Piombo. Le linee rosse indicano le tracce delle faglie, i rettangoli individuano le posizioni delle sorgenti

Per quanto riguarda la seconda idrostruttura, si hanno pochi dati a disposizione per tracciare un quadro preciso dei drenaggi sotterranei in quanto le grotte presenti sono di limitato sviluppo e le sorgenti sono più numerose rispetto alla prima idrostruttura. Tuttavia possiamo ipotizzare un drenaggio verso la Valle Bova di tutta la zona sottostante il Rifugio Cacciatori; probabilmente l'acqua assorbita in questo settore va ad alimentare una grossa sorgente (4 AV2) posta a Nord del Buco del Piombo (fig. 8.5) e situata in parete in corrispondenza di una faglia a basso angolo (fig. 8.6a). In questa zona è nota anche un'altra sorgente (3 AV2) meno importante della precedente, impostata anch'essa su faglia a basso angolo (fig. 8.6b), che dovrebbe drenare un sottosistema appartenente alla zona precedente.
