Comune	Marcaria	Località	Buonformaggio – Corte Vescovado	Tipologia di azione	IA - Interventi Attivi
Descrizione del sito	L'ambito individuato per l'intervento è collocato all'interno di una zona agricola intensiva, caratterizzata da vaste estensioni di cerealicole, tra le quali il mais è la coltura dominante. Da segnalare i filari arborei e la raccolta d'acqua presenti nei pressi di cascina Vescovado. Lungo le sponde di Scolo Senga e Senghina Balestra, che mantengono una morfologia d'alveo naturaliforme, la vegetazione riparia è pressoché assente. Anche in questo caso si tratta nel complesso di un'area profondamente artificializzata, la cui funzionalità ecologica è attualmente molto ridotta.	Azione/intervento	La strategia di miglioramento ambientale prevede l'introduzione di almeno 1 km di siepi campestri arboreo-arbustive, e di 1 km di filari arborei, nonché la realizzazione di Fasce Tampone Boscate in fregio a Scolo Senga e Senghina Balestra, di almeno 10 m di ampiezza per circa 1 ha complessivo di superficie. Inoltre, è prevista la creazione di due aree, ciascuna di 0,5 ha, destinate ad inerbimenti naturalistici con presenza sparsa di arbusti a bassa densità (dell'ordine delle 5

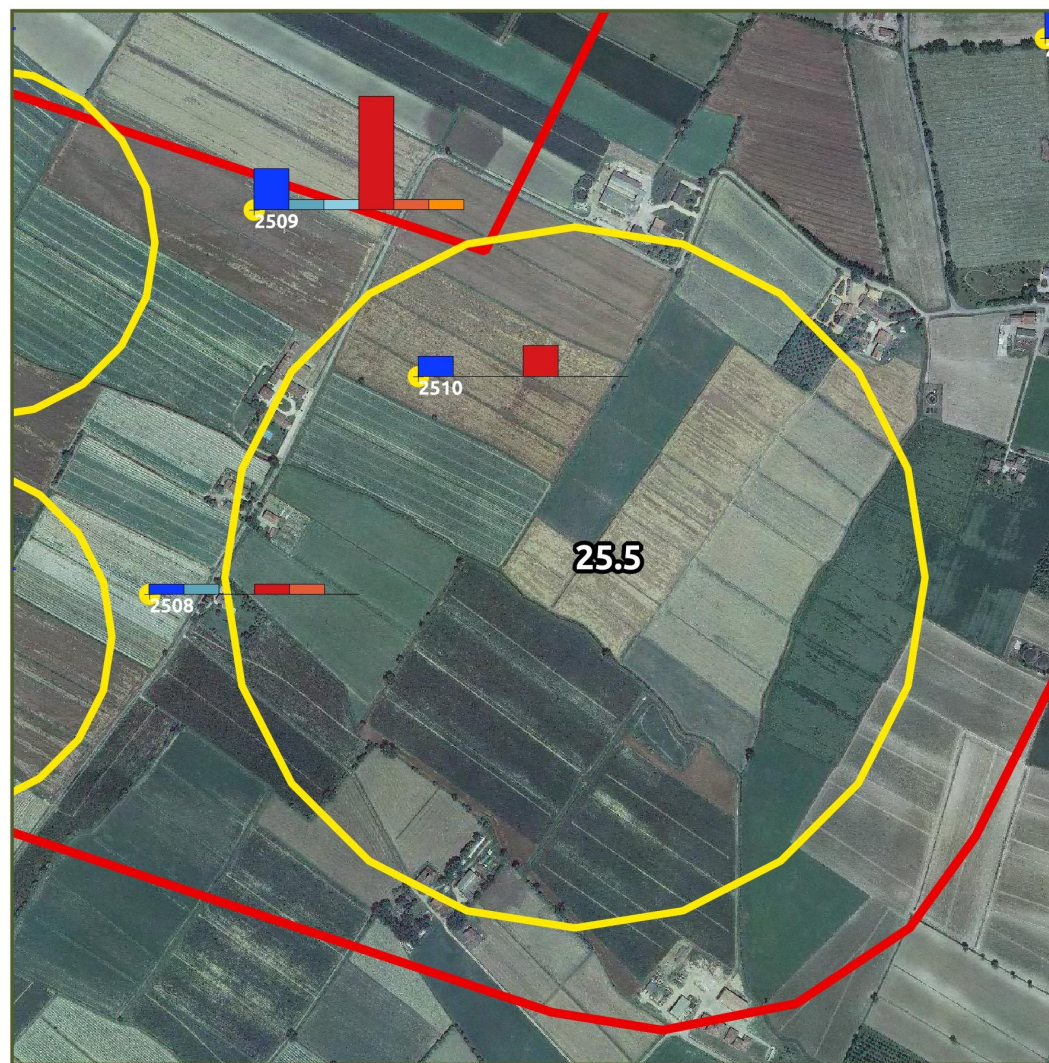
- Perimetro o individuazione di massima dell'area interessata dell'azione
 - Limite del corridoio
 - + Localizzazione delle stazioni di ascolto
- Indicatori della comunità ornitica**

- Abbondanza totale**
Numero totale di individui contattati nella stazione di ascolto
 - Abbondanza delle specie nidificanti**
Numero di individui appartenenti alle sole specie nidificanti contattati nella stazione di ascolto

- Abbondanza delle specie "farmland"**
Numero di individui appartenenti alle sole specie indicatrici utilizzate per il Farmland Bird Index, contattati nella stazione di ascolto

- Ricchezza totale**
Numero di specie contattate nella stazione di ascolto
 - Ricchezza di specie nidificanti**
Numero di specie nidificanti contattate nella stazione di ascolto

- Ricchezza di specie "farmland"**
Numero di specie indicatrici utilizzate per il Farmland Bird Index, contattate nella stazione di ascolto

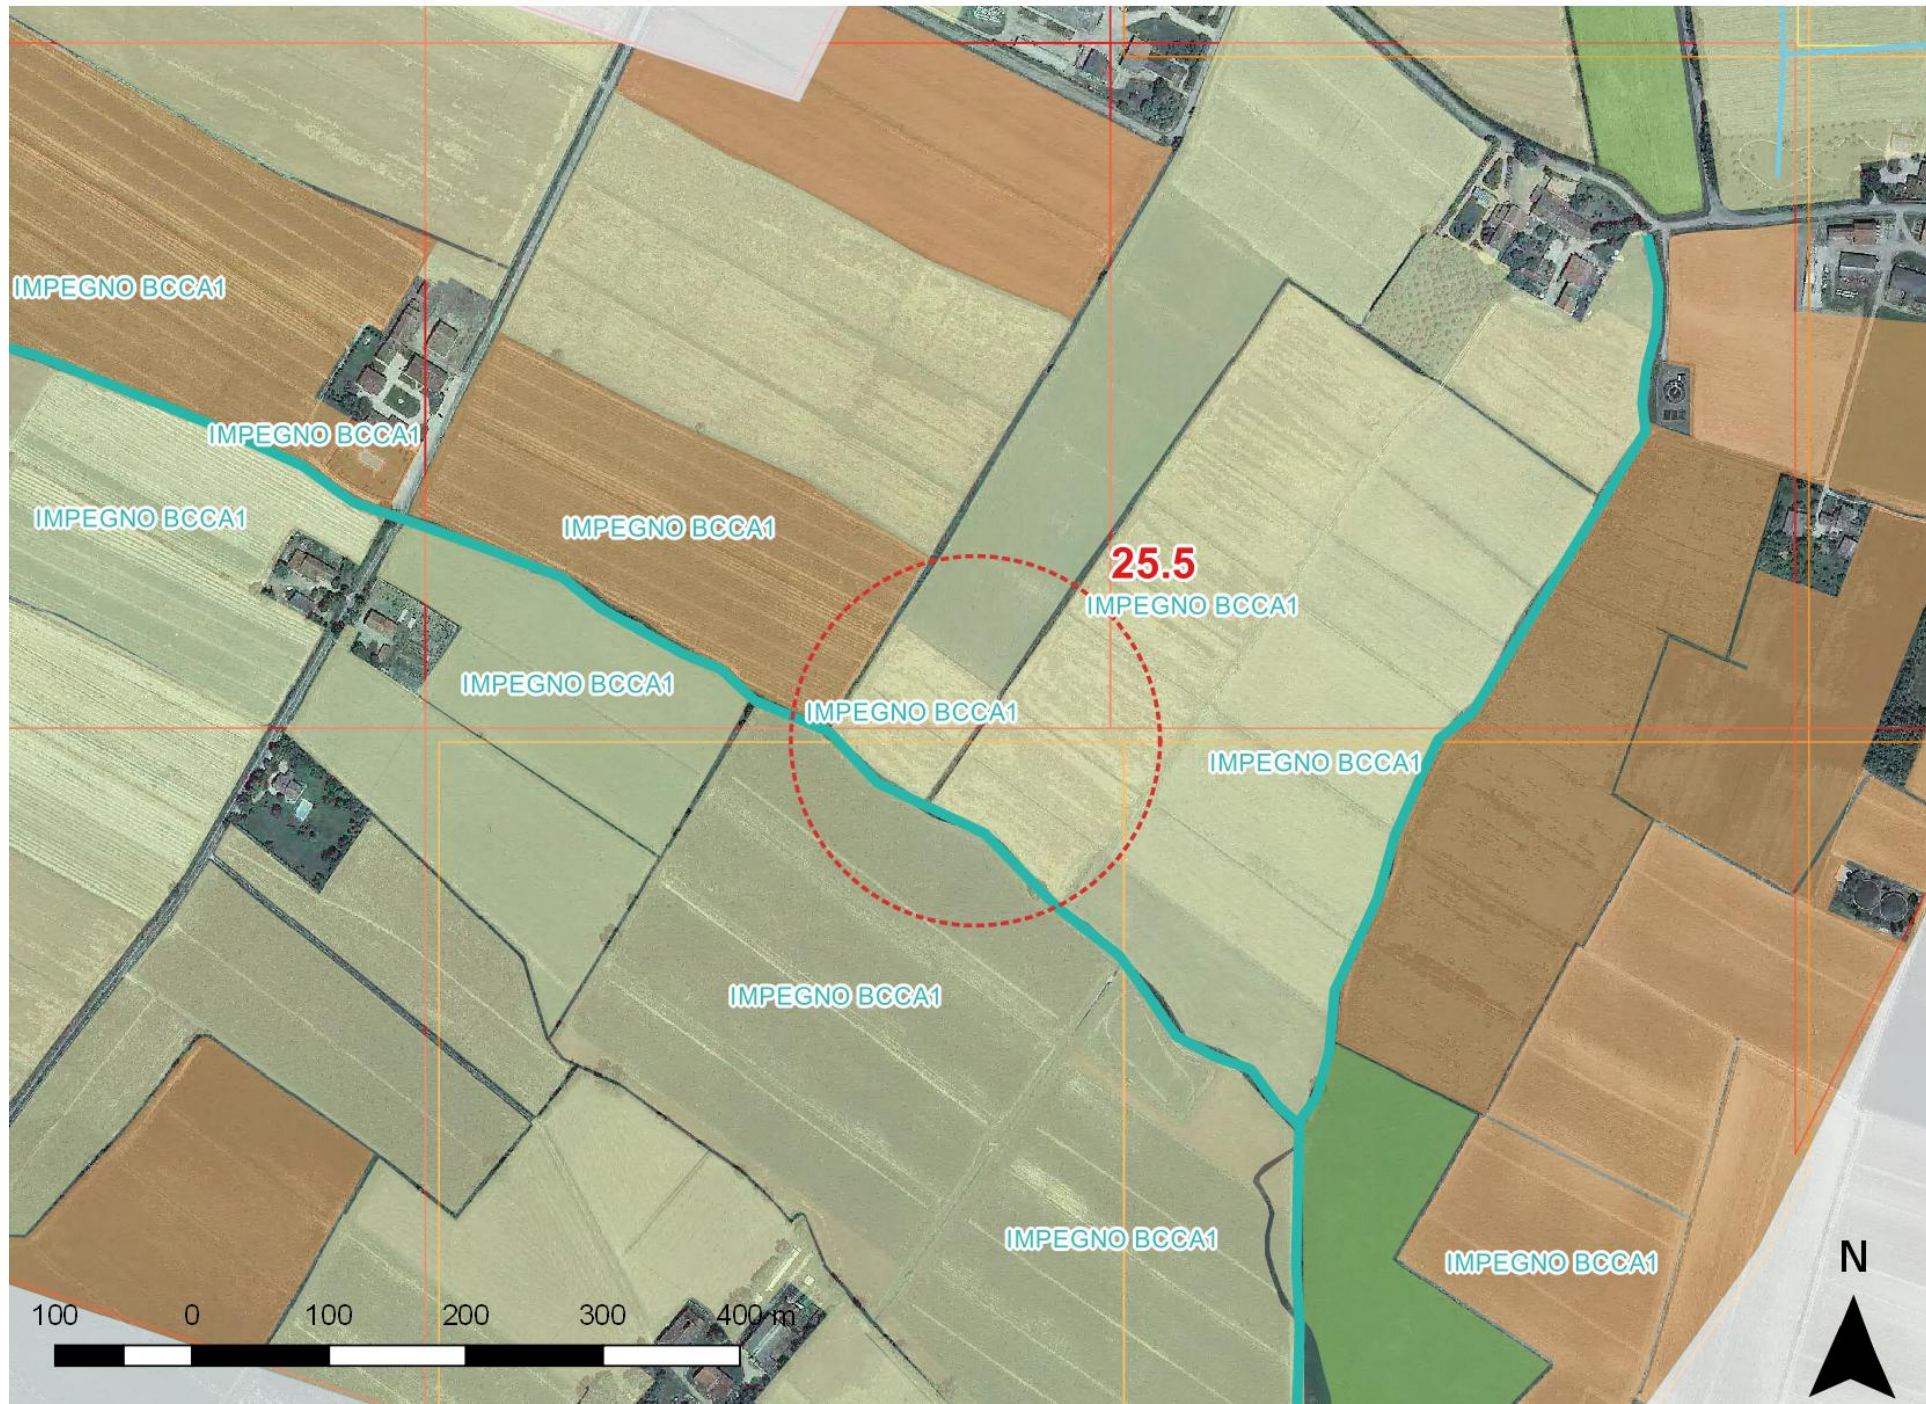
Indicatori e indici del gruppo "A - Sostenibilità aziendale"

Indice sintetico di sostenibilità aziendale (AI)

Indicatori e indici del gruppo "B - Agroecosistema"

Indice sintetico di complessità dell'agroecosistema (BI)

Indicatori del gruppo "C - Sistema fisico-naturale"

Indicatori del gruppo "D - Interferenze antropiche"

Indicatori del gruppo "E - Fattibilità degli interventi"

Relazioni tra indici, indicatori e interventi

AI	A7	A8	BI	B3	B8	C1	C2	C3	D1	D3	E2	E3	E4
Opportunità	X	X	X		X	X	X	X			X		X	
Criticità	X			X										
Potenzialità		X	X	X		X	X	X	X	X		X	X	X
Minacce	X										X
