Planimetria di inquadramento - scala 1:2.000

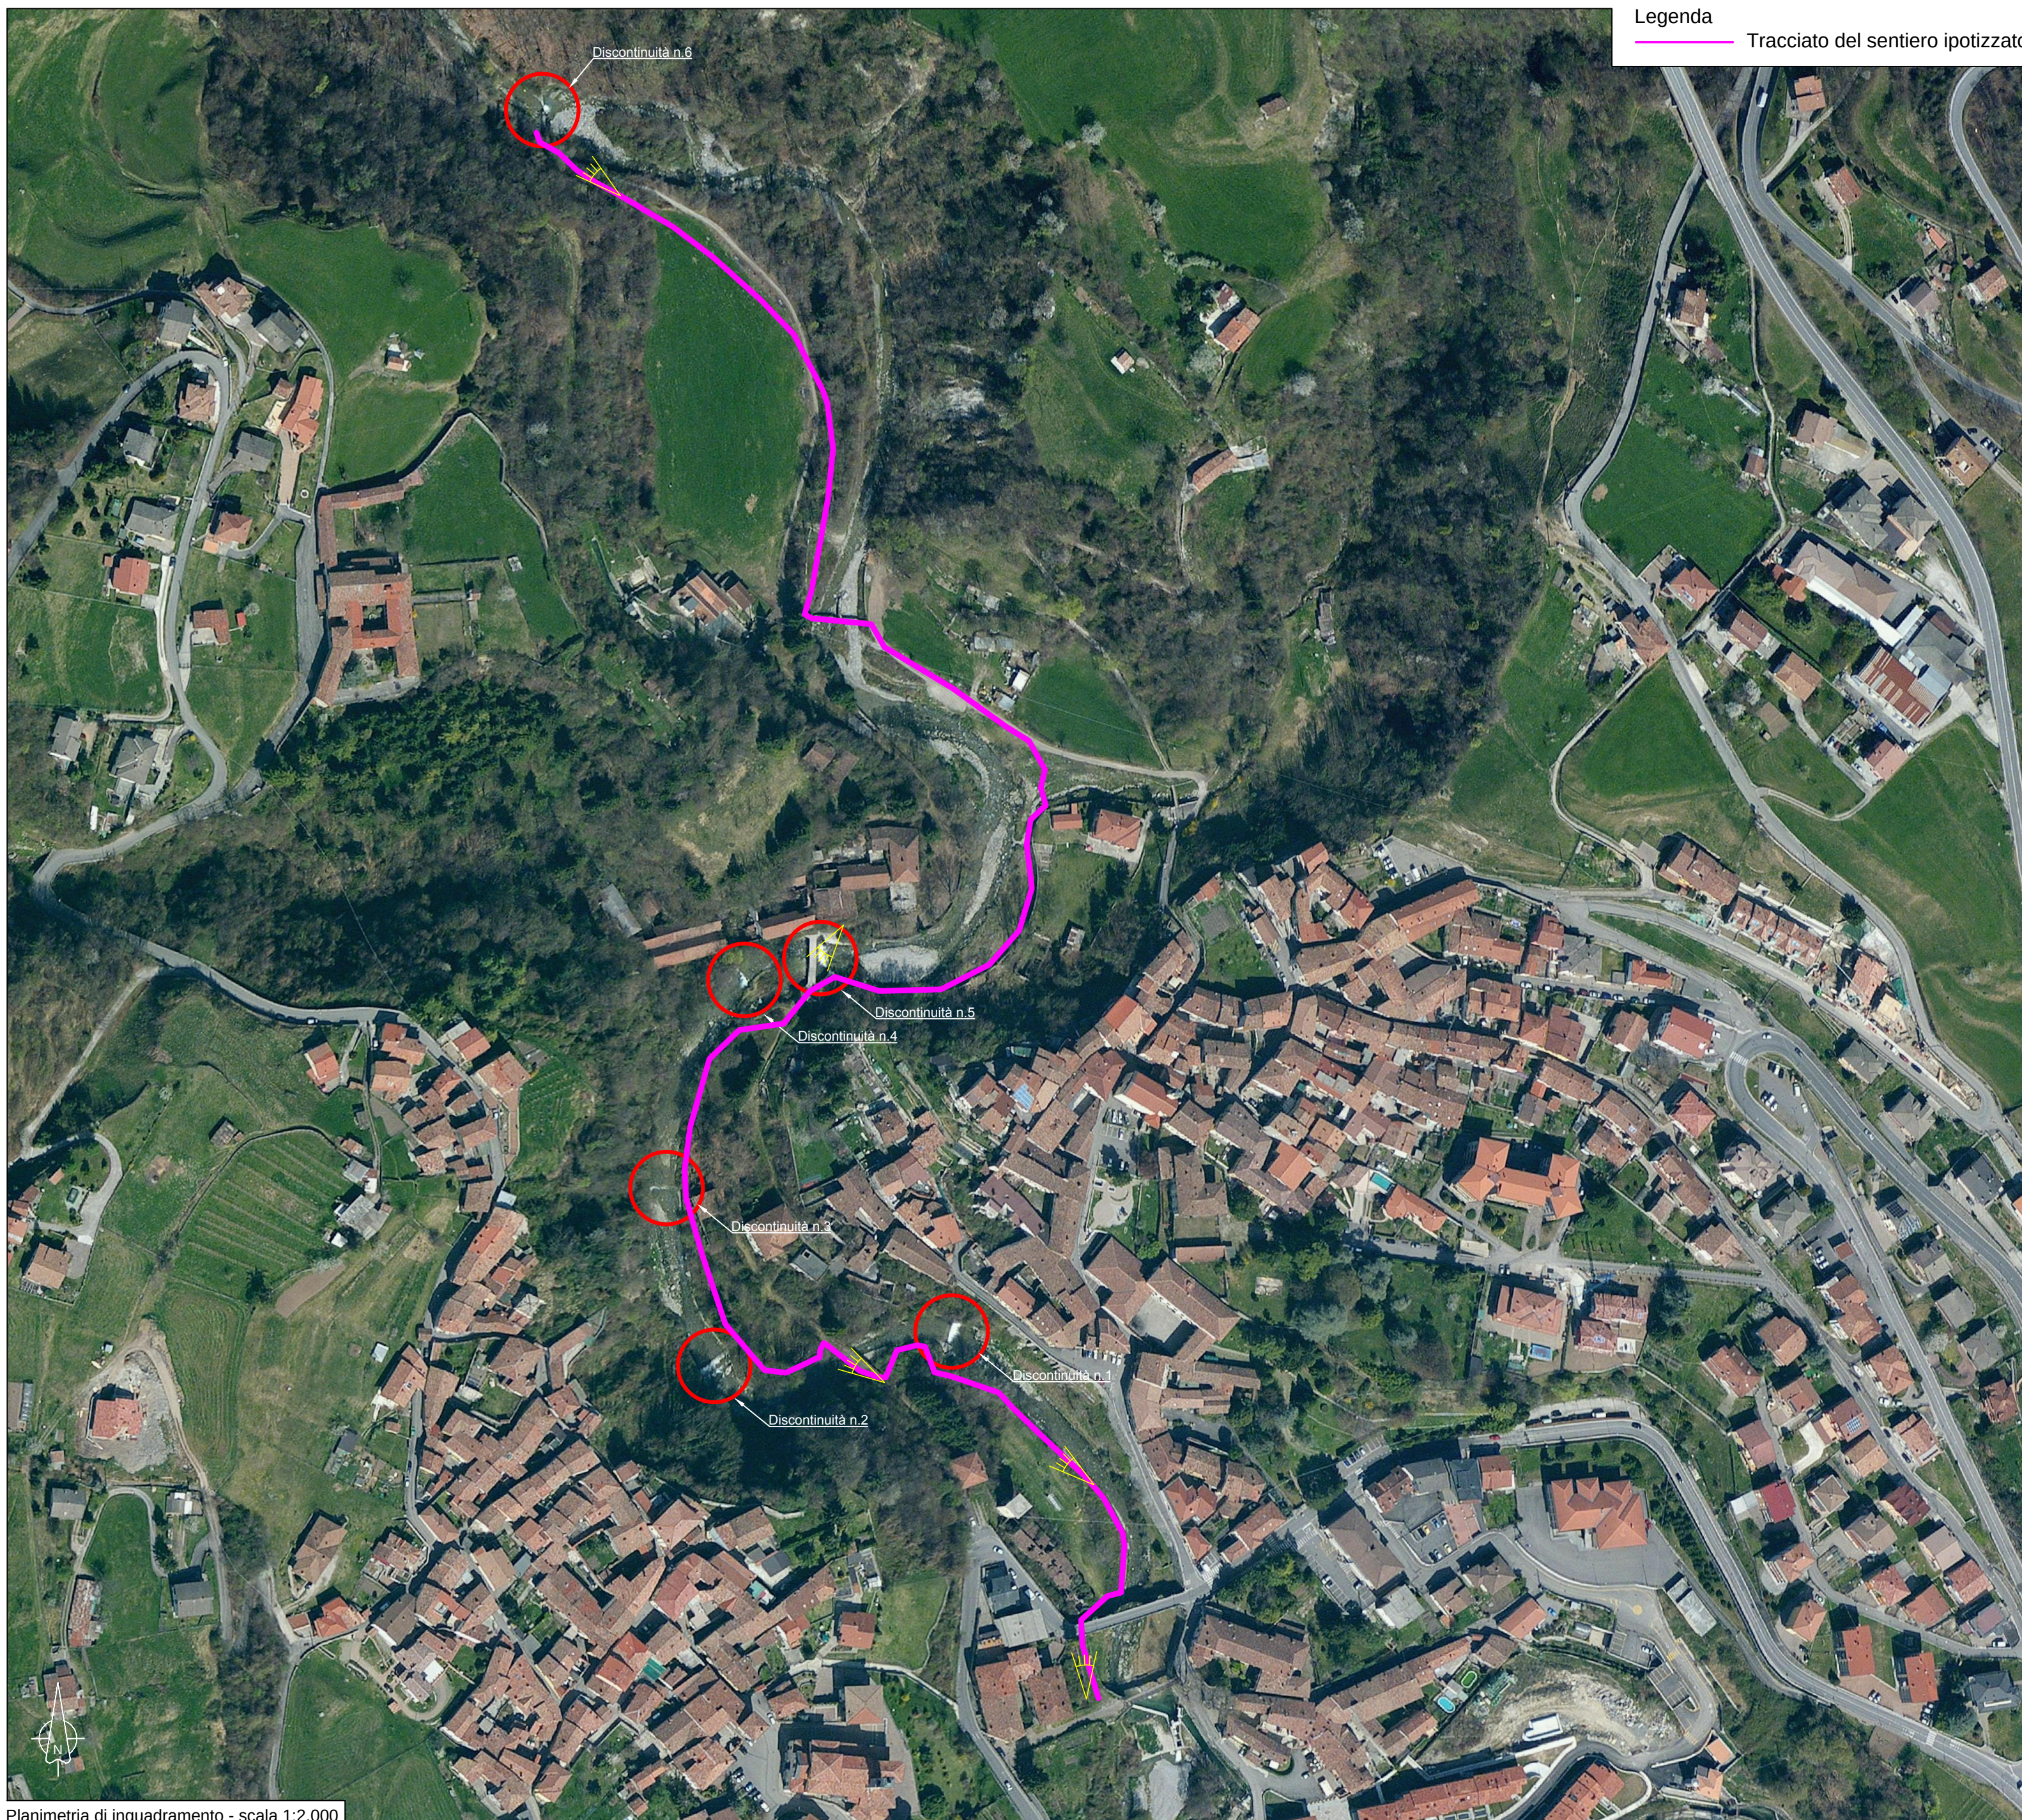
Tracciato del sentiero ipotizzato

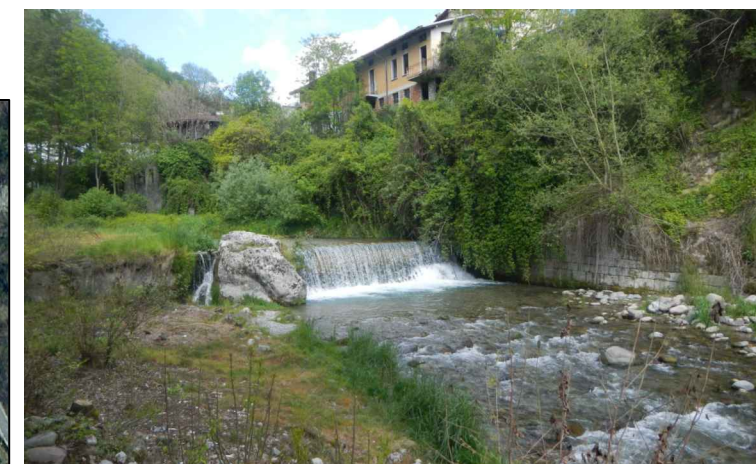
**Discontinuità n°1**

Posizione:  
45°49'26,82"N 10°01'21,69"E  
Problematica:  
Salto localizzato (briglia) di  
circa 3 metri  
Intervento:  
Realizzazione di un passaggio  
per pesci a bacini successivi  
Scopo:  
Ripristino della continuità  
fluviale

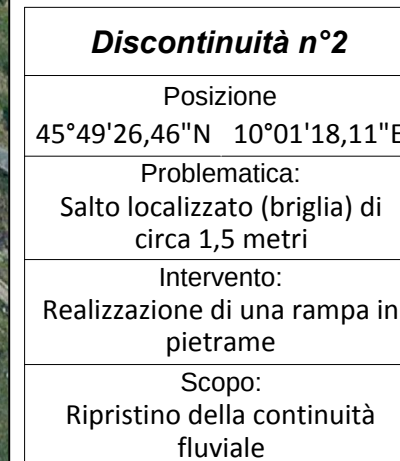
**Discontinuità n°2**

Posizione  
45°49'26,46"N 10°01'18,11"E  
Problematica:  
Salto localizzato (briglia) di  
circa 1,5 metri  
Intervento:  
Realizzazione di una rampa in  
pietrame  
Scopo:  
Ripristino della continuità  
fluviale

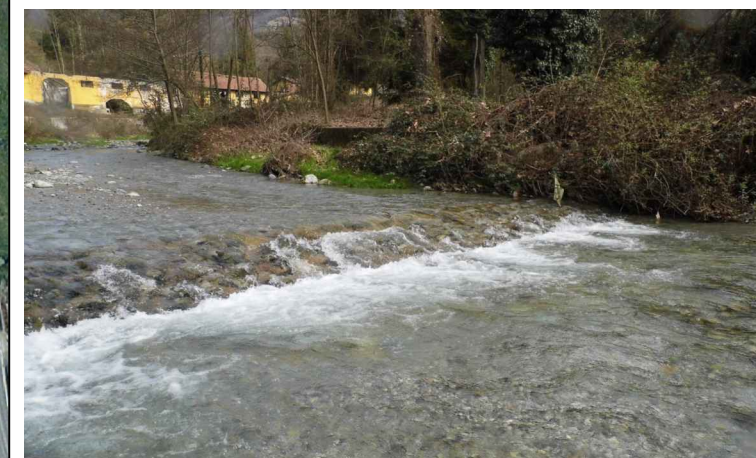
**Discontinuità n°3**

Posizione  
45°49'28,79"N 10°01'17,64"E  
Problematica:  
Salto localizzato (briglia) di  
circa 0,5 m  
Intervento:  
Realizzazione di una rampa in  
pietrame  
Scopo:  
Ripristino della continuità  
fluviale

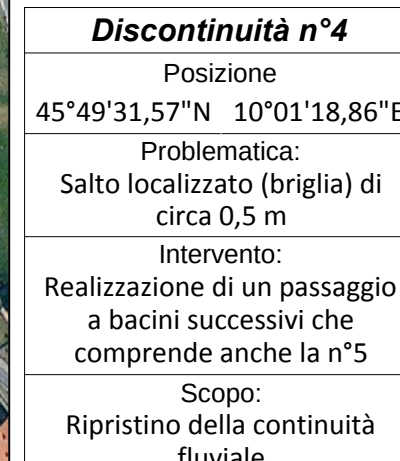
**Discontinuità n°4**

Posizione  
45°49'31,57"N 10°01'18,86"E  
Problematica:  
Salto localizzato (briglia) di  
circa 0,5 m  
Intervento:  
Realizzazione di un passaggio  
a bacini successivi che  
comprende anche la n°5  
Scopo:  
Ripristino della continuità  
fluviale

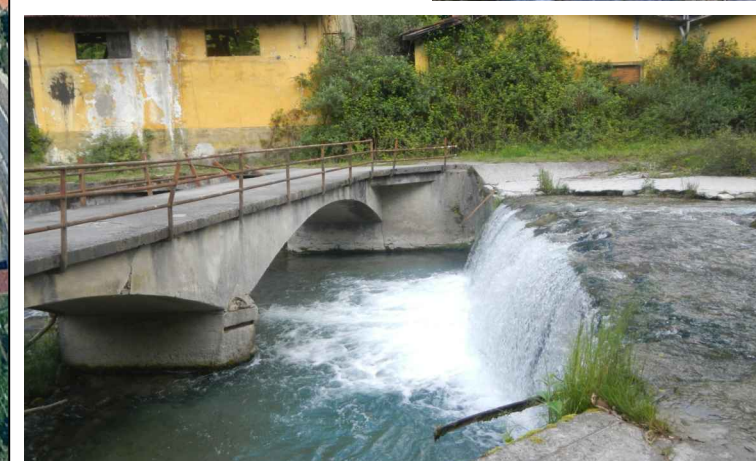
**Discontinuità n°5**

Posizione  
45°49'31,91"N 10°01'20,45"E  
Problematica:  
Salto localizzato (briglia) di  
circa 3 m  
Intervento:  
Realizzazione di un passaggio  
a bacini successivi che  
comprende anche la n°4  
Scopo:  
Ripristino della continuità  
fluviale

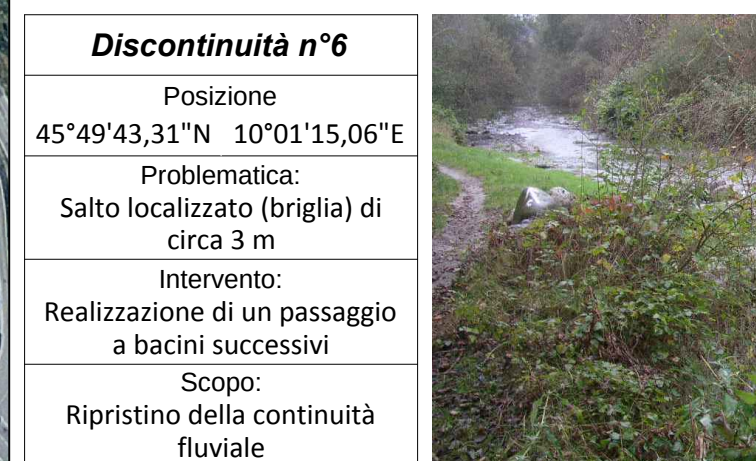
**Discontinuità n°6**

Posizione  
45°49'43,31"N 10°01'15,06"E  
Problematica:  
Salto localizzato (briglia) di  
circa 3 m  
Intervento:  
Realizzazione di un passaggio  
a bacini successivi  
Scopo:  
Ripristino della continuità  
fluviale
