## Discontinuità n°6

Scopo: Ripristino della continuità

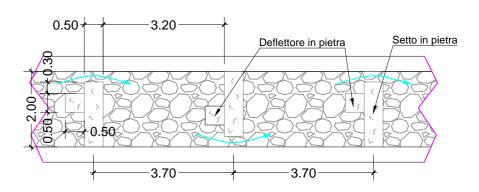
Tratto a valle della discontinuità

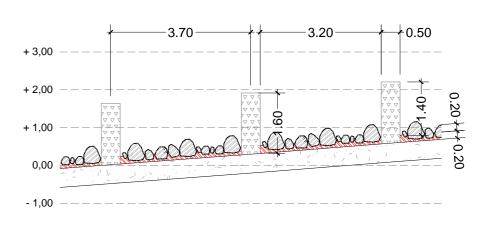
Salto localizzato (briglia) di circa 3 m

Vista della briglia da monte verso valle

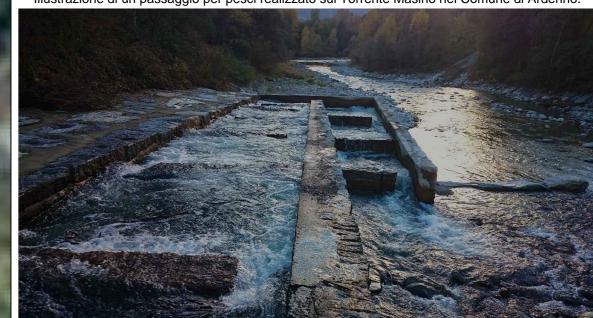
Realizzazione di un passaggio a bacini successivi

Planimetria e sezione tipologiche di un passaggio per pesci a bacini successivi

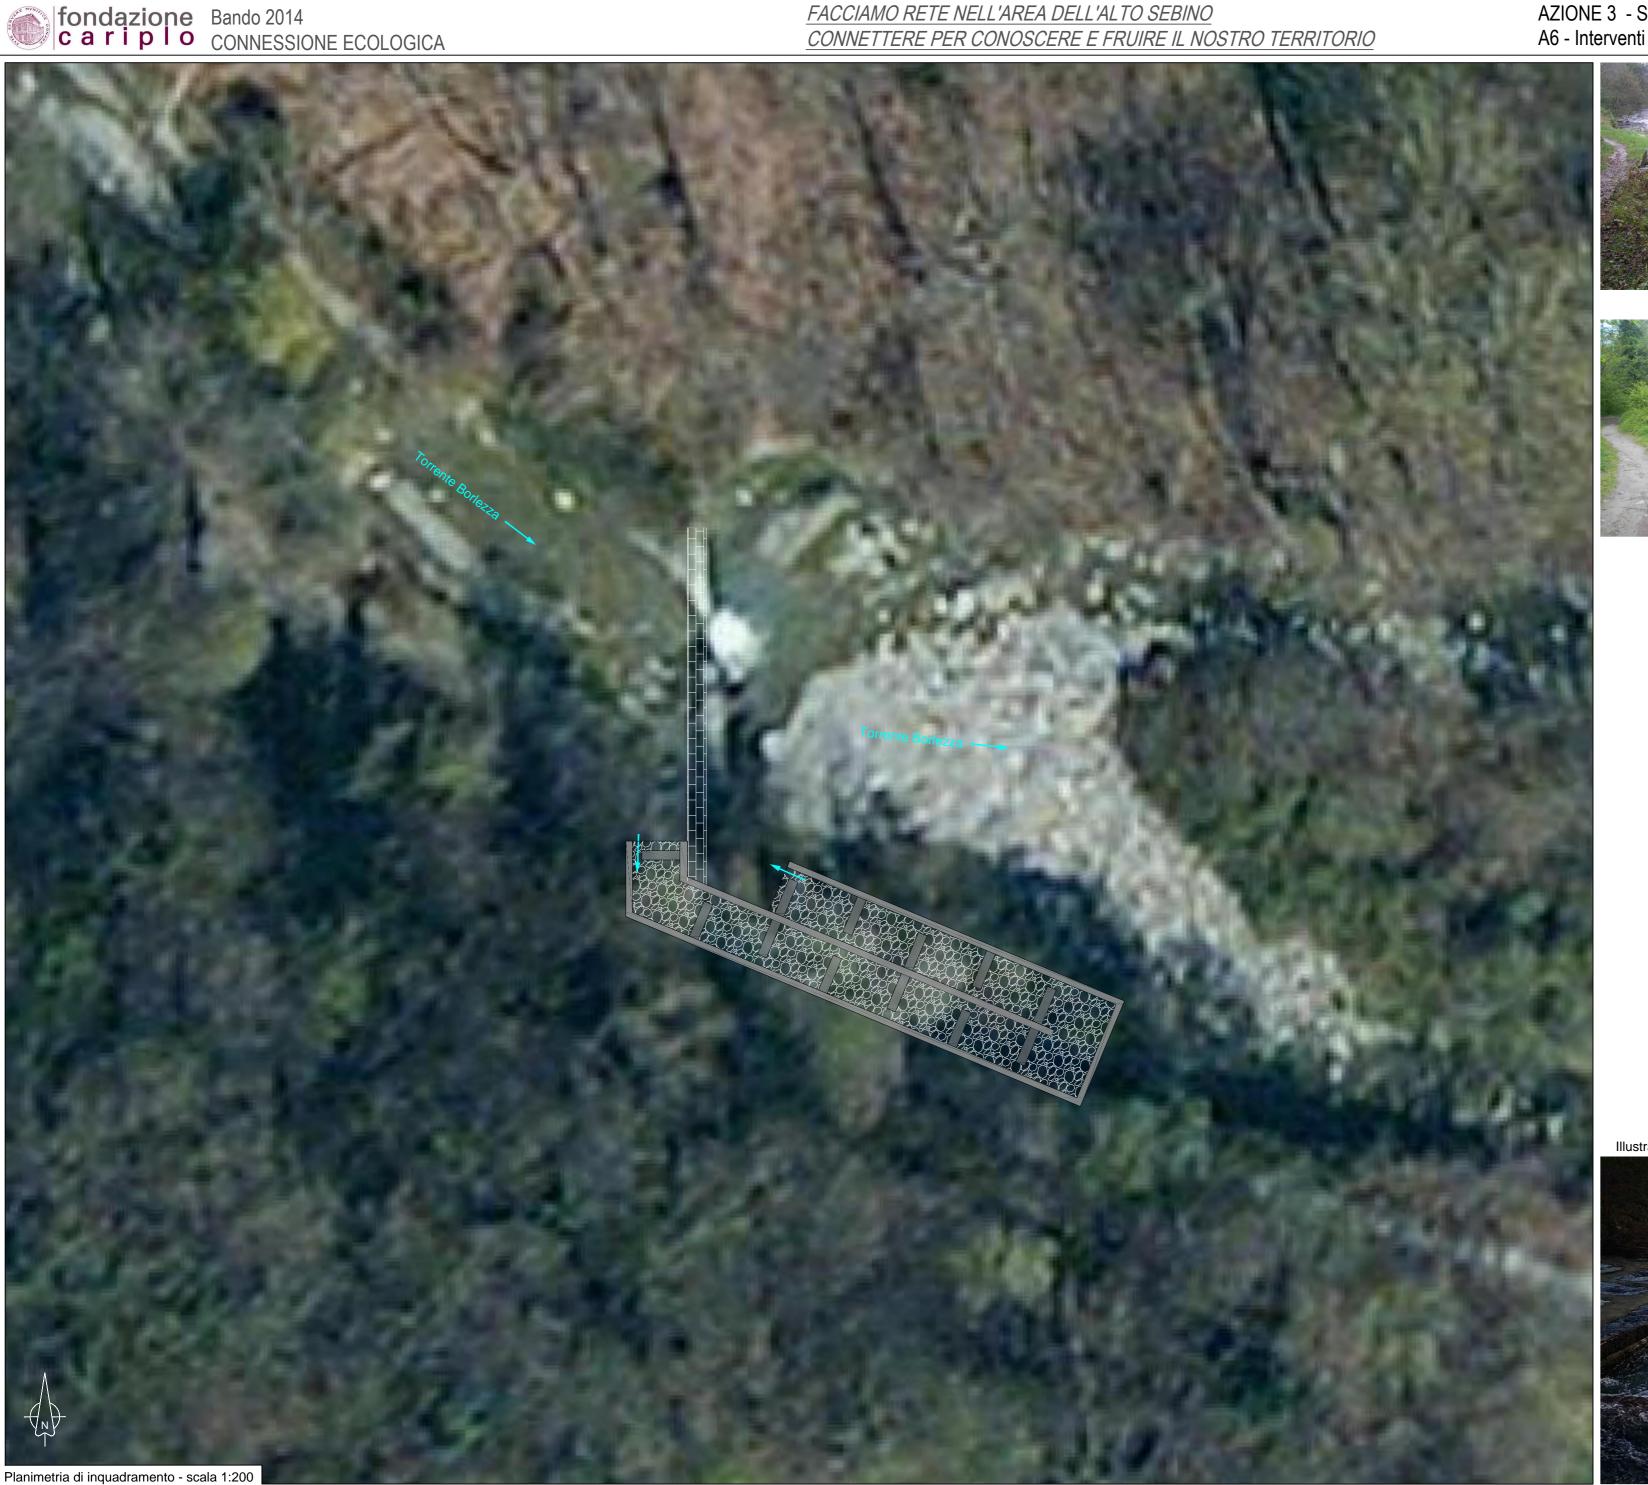
Illustrazione di un passaggio per pesci realizzato sul Torrente Masino nel Comune di Ardenno.
