## R.I.SORG.I.V.E

Reticolo Idrografico e **SORG**enti del lago di Alserio, di **Importanza** strategica per la **Valorizzazione** ambientale e la costituzione della rete **Ecologica**.

## 1° RELAZIONE DI AVANZAMENTO

ERBA (CO), Marzo 2017

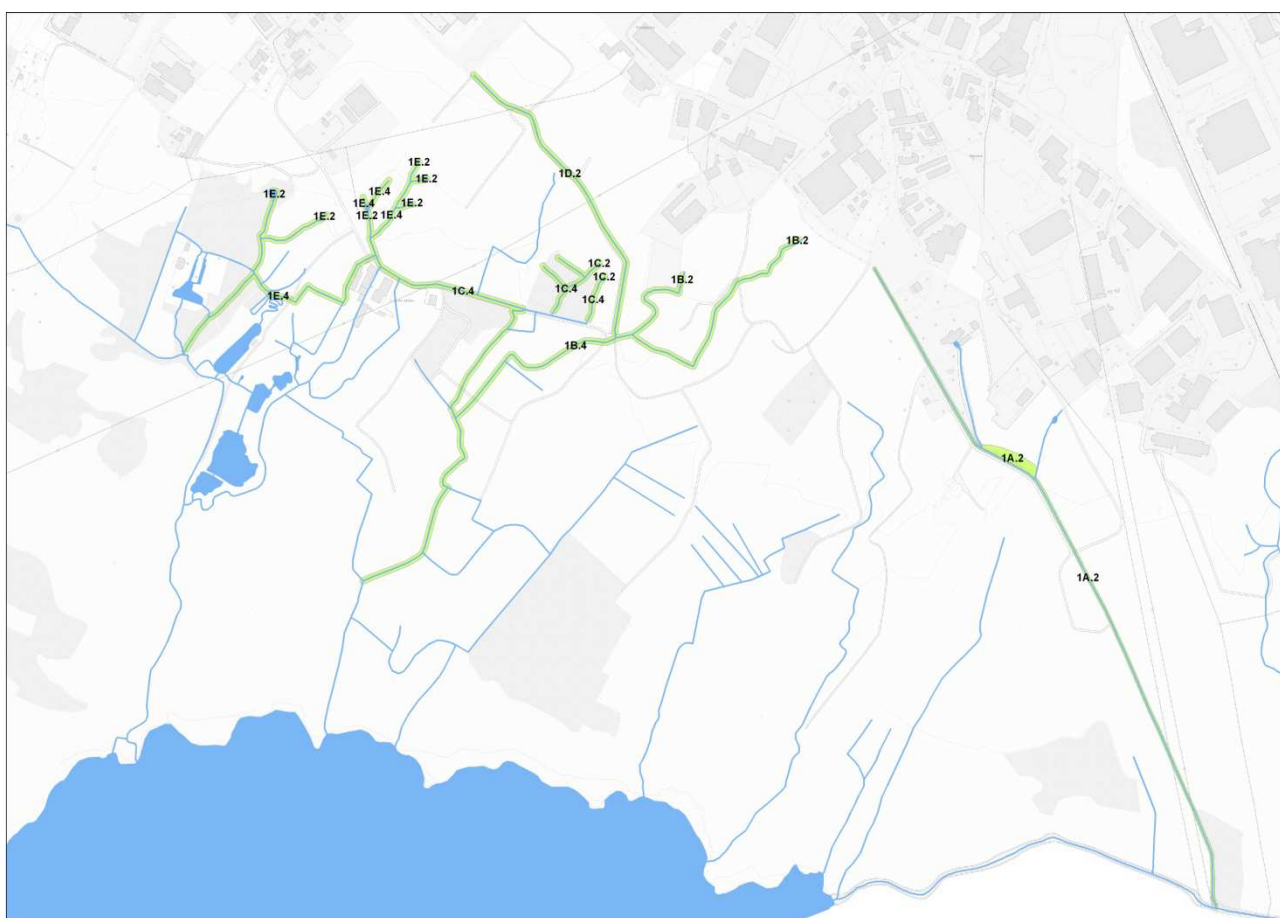
**Dettaglio delle aree coinvolte dagli interventi della prima fase progettuale attuata.**

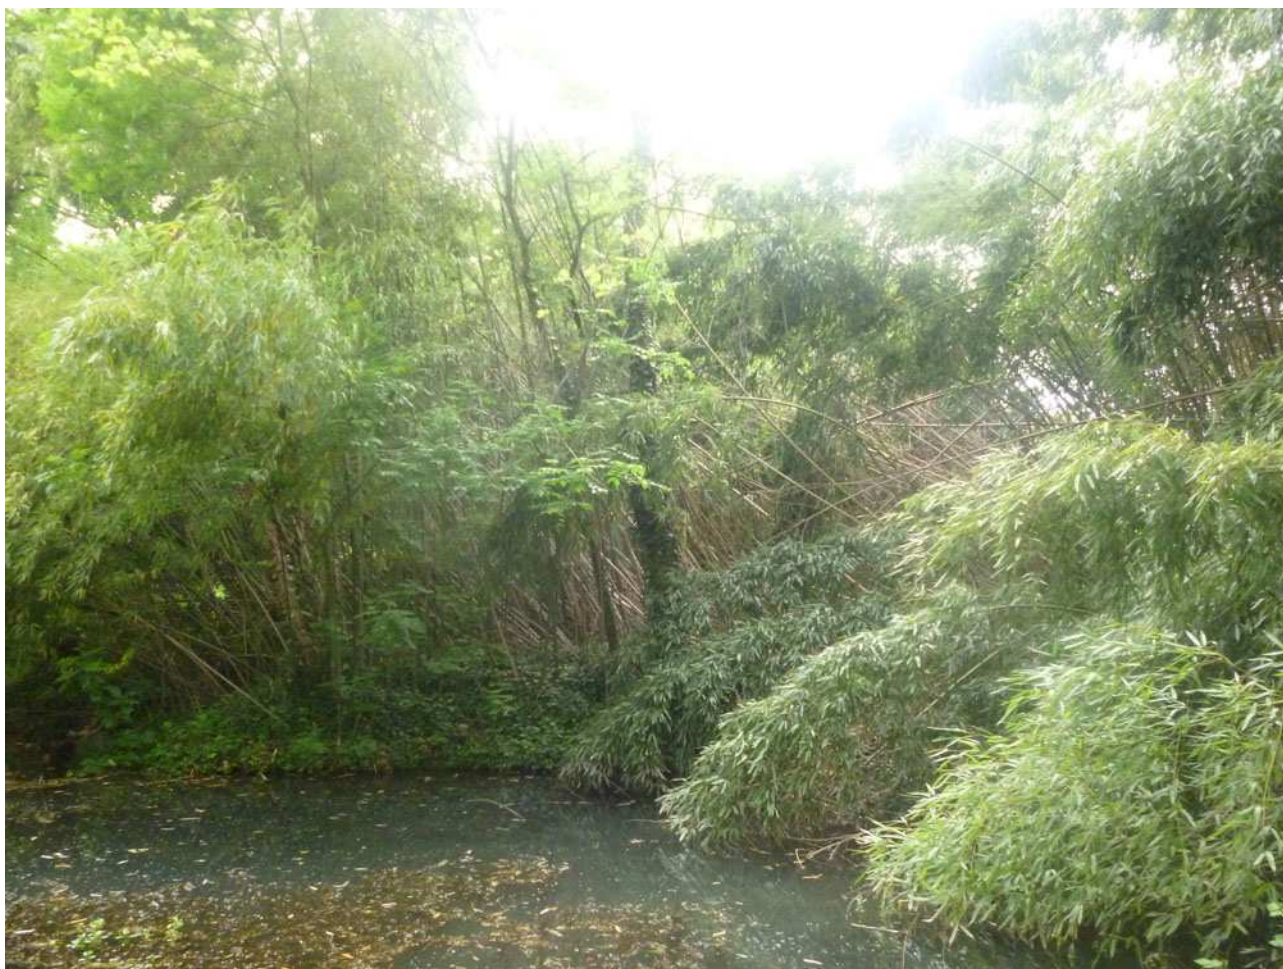
**Fontaine Prato Madonna 01, prima dei lavori di ripristino. E' evidente la presenza invasiva di vegetazione alloctona.**

Sempre sotto il profilo della funzionalità idraulica, sono stati pienamente recuperati i principali fontanili della zona. Le azioni di recupero hanno riguardato il ripristino funzionale delle polle di emersione, l'ampliamento della testa ed il relativo consolidamento degli argini, la predisposizione per lo sviluppo della vegetazione acquatica ed il regolare deflusso delle acque lungo le aste dei fontanili.

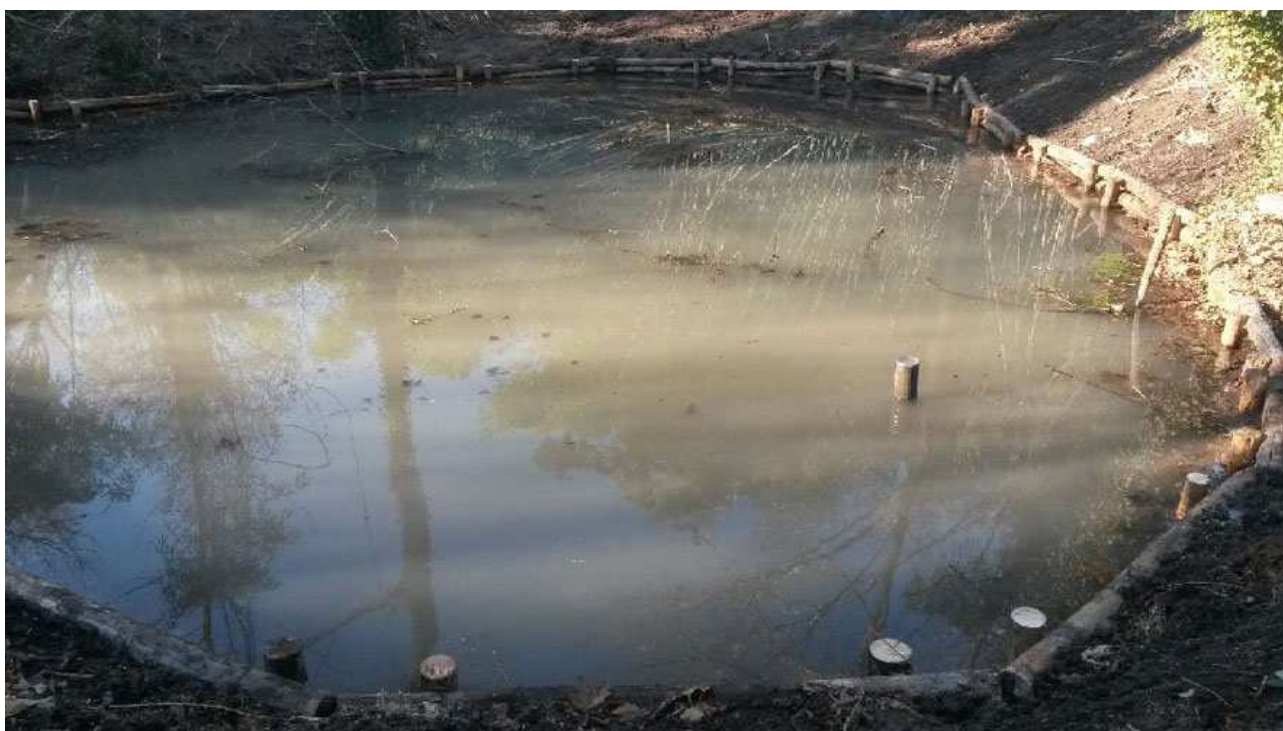
**Fontaine Prato Madonna 01, durante i lavori di ripristino svolti nel gennaio 2017.**

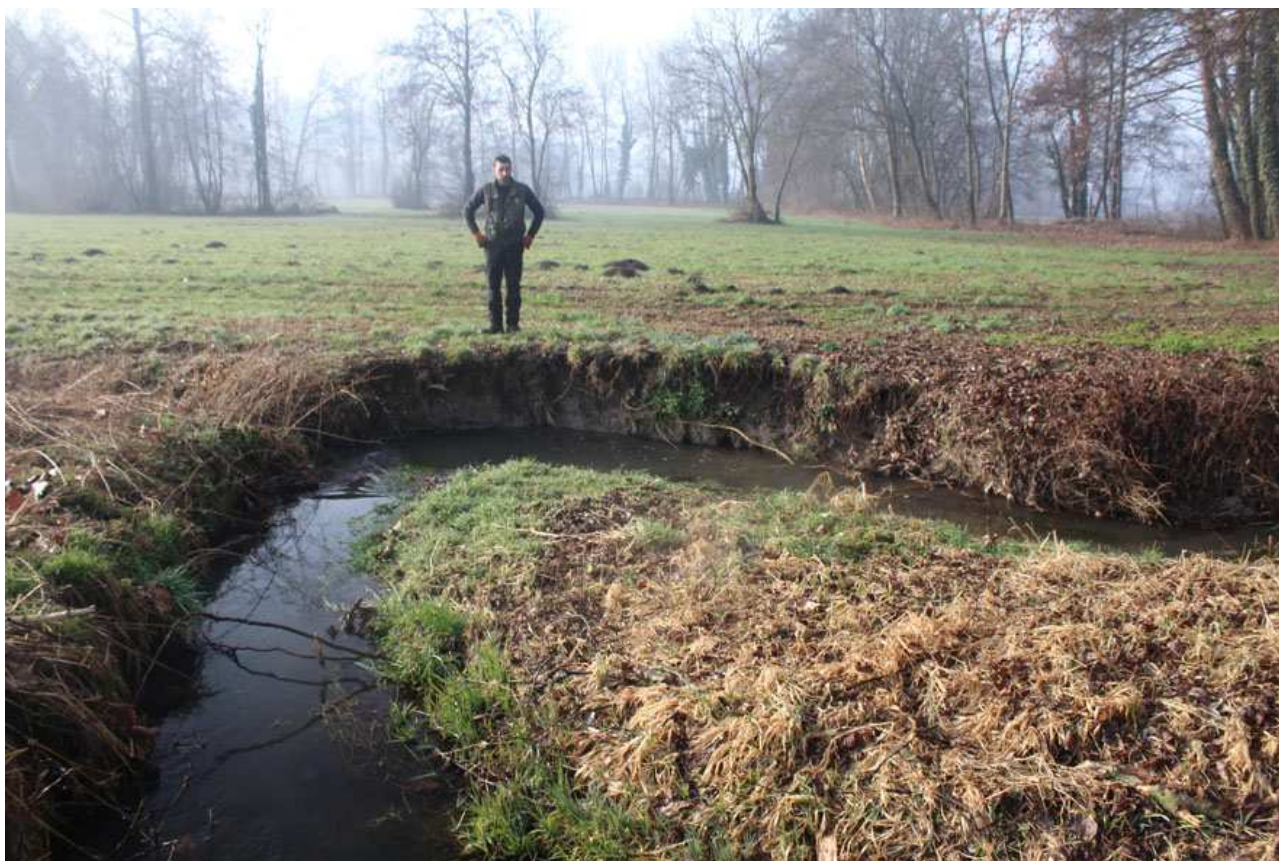
Sponda in forte erosione , lungo il tratto di corso d'acqua a valle della confluenza delle rogge Tre Ponti e Maneggio.

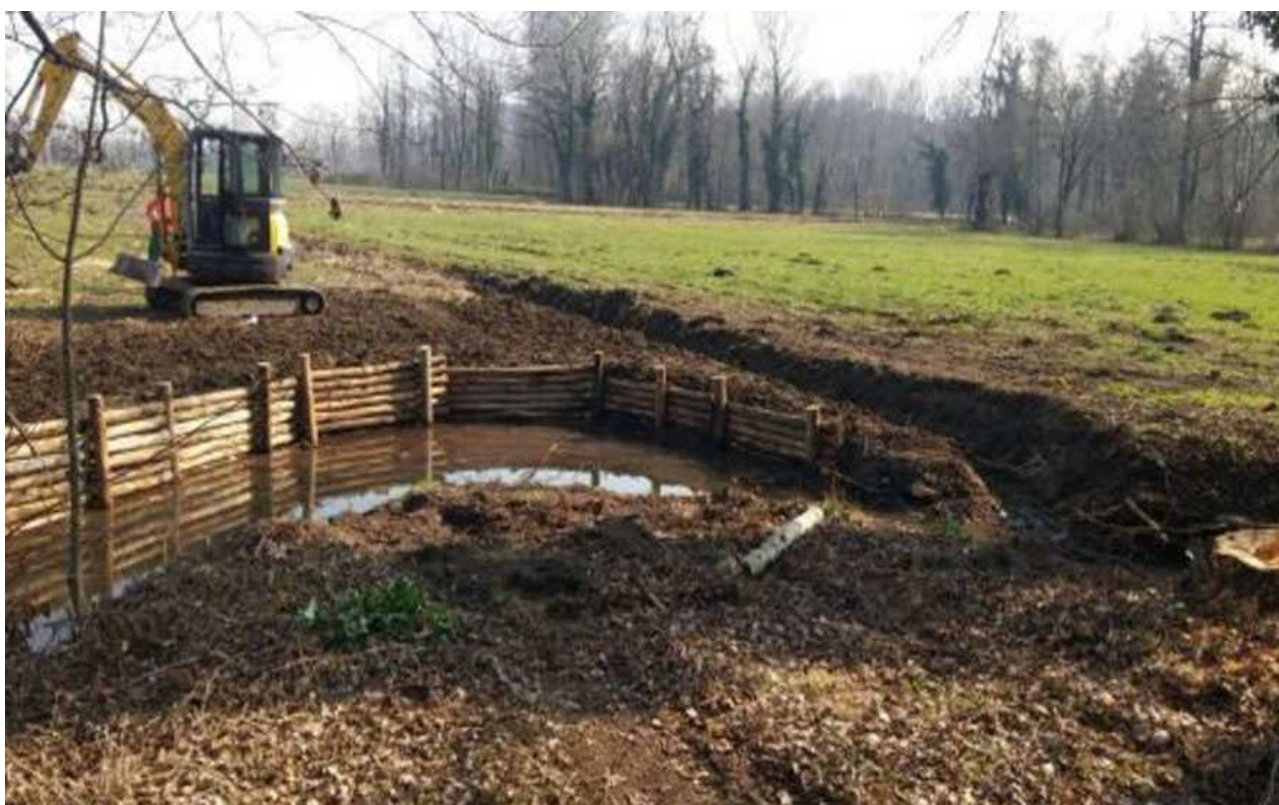
Stesso tratto della foto precedente, durante la fase di realizzazione delle opere di ingegneria naturalistica.

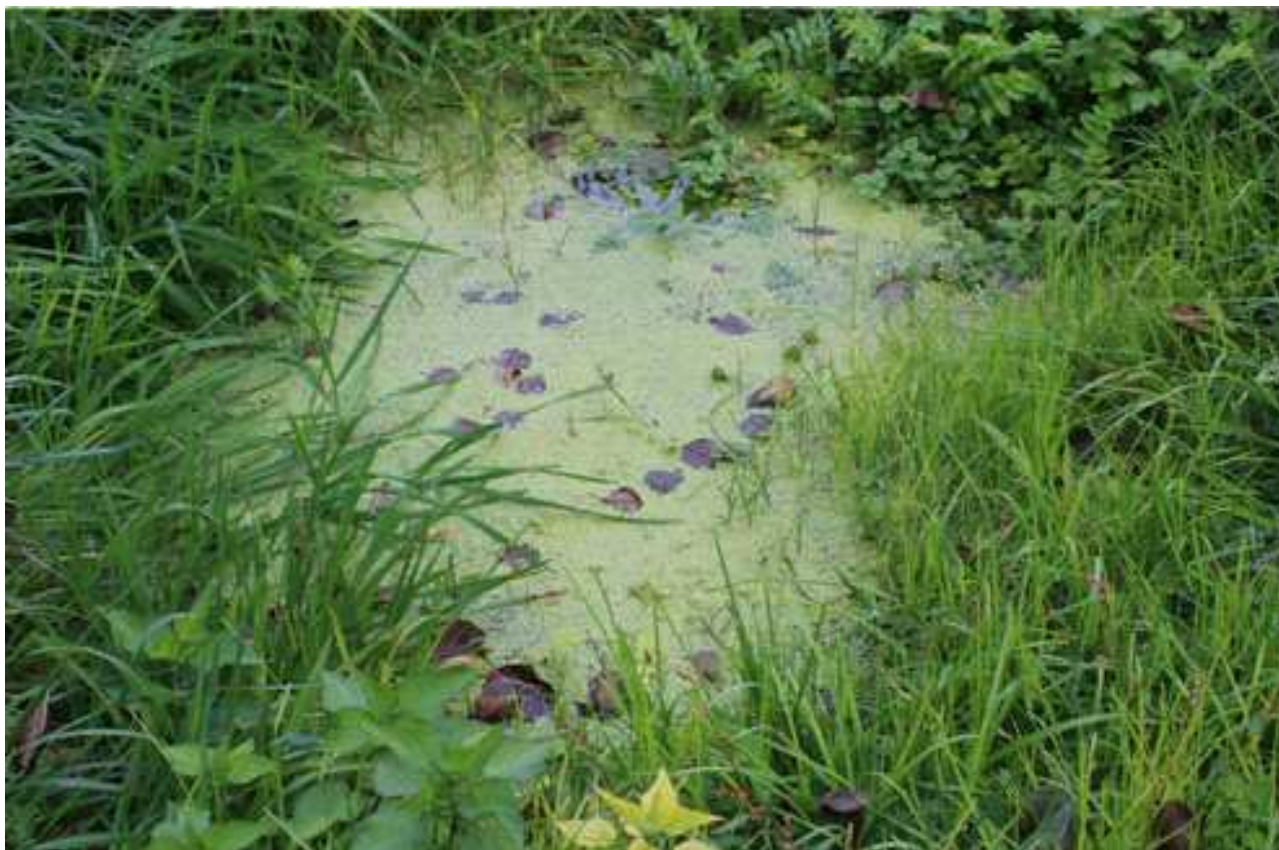
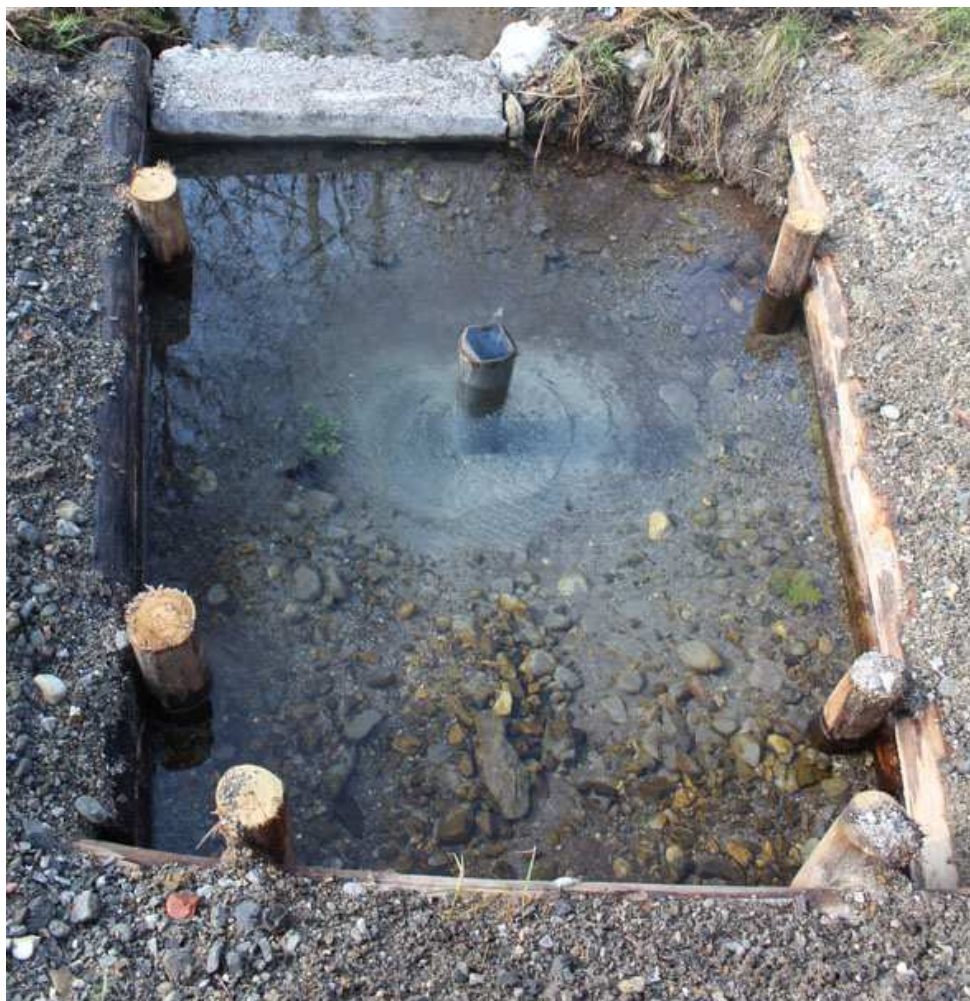
Fontanile Prato Madonna 02, prima della realizzazione degli interventi di recupero (foto sopra) e dopo la realizzazione degli stessi (foto a sinistra).

Nello specifico i lavori hanno interessato la ridefinizione della testa di emersione, l'ampliamento della testa e la posa di tubo Norton per migliorare la risalita delle acque di falda.

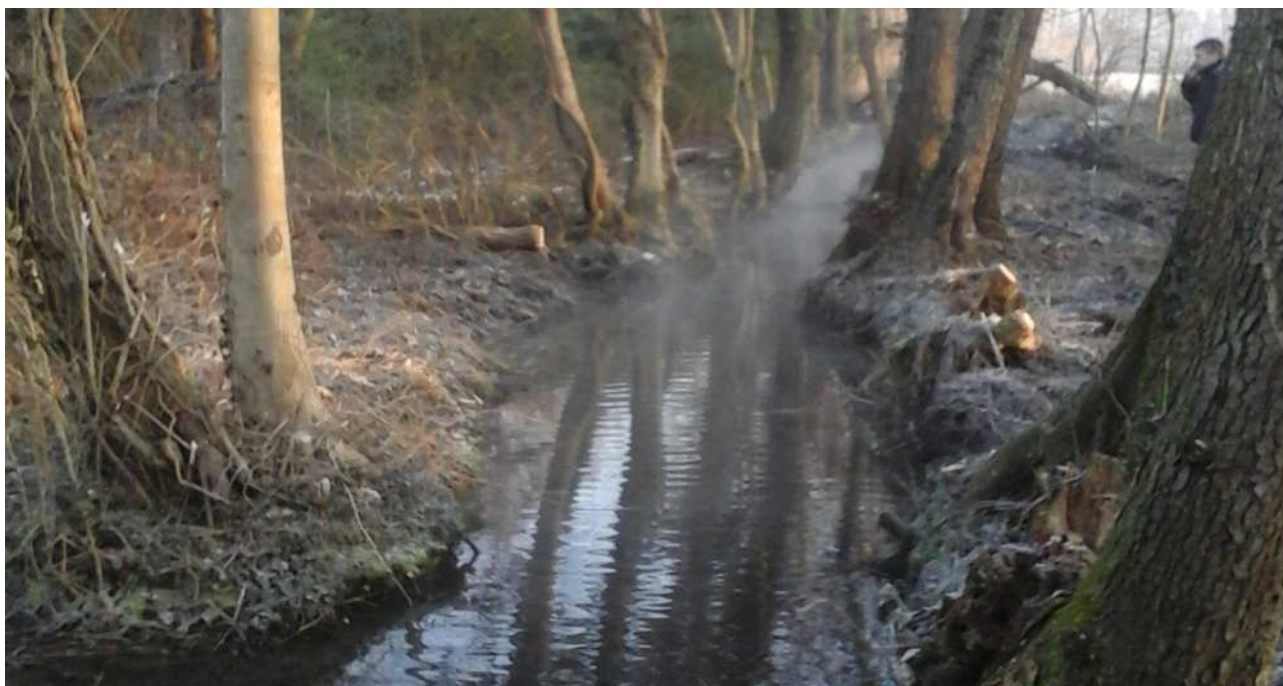
Roggia di Prato Madonna dopo i lavori di ripristino del canale di deflusso

Nel complesso sono stati ripristinati 9 nodi di connessione del reticolo. In particolare l'intervento più significativo ha interessato il rifacimento di un tratto di canale di interconnessione tra i due fontanili presenti in località Prato Madonna, a valle di Via Barzagli in comune di Erba. In questa zona è stato scavato un antico sedime oblitterato in passato dal riporto di terreno per aumentare la superficie agricola, divergendo le acque verso una roggia secondaria. Attraverso il ripristino dell'antica canaletta, sono state intercettate anche nuove acque di risorgenza, realizzando una nuova maglia di interconnessione funzionale all'interno del reticolo idrografico.

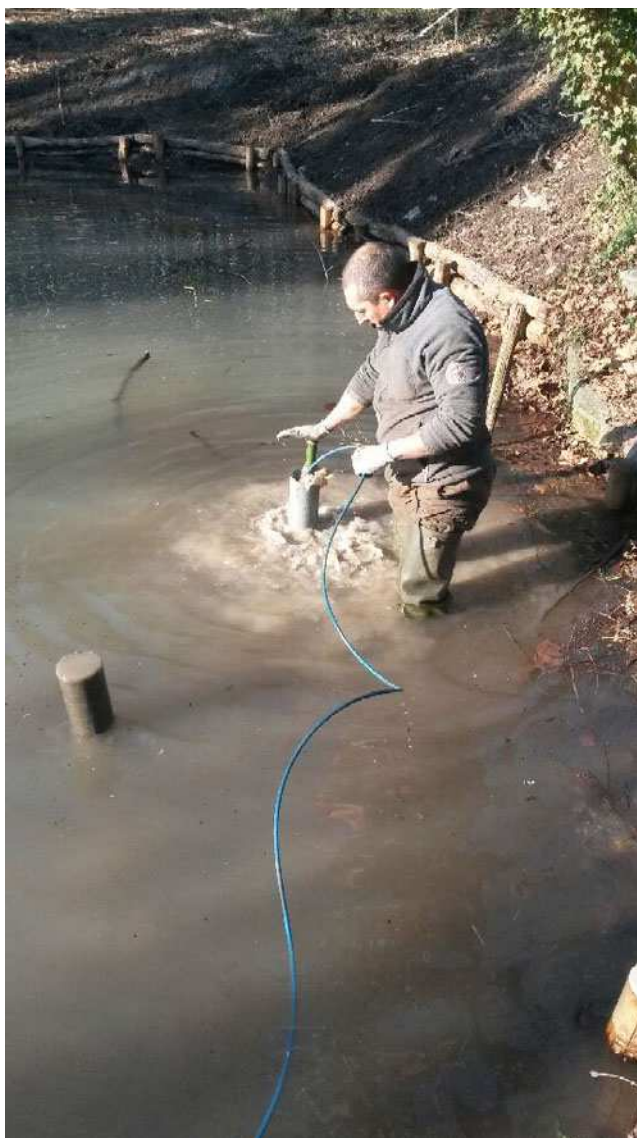
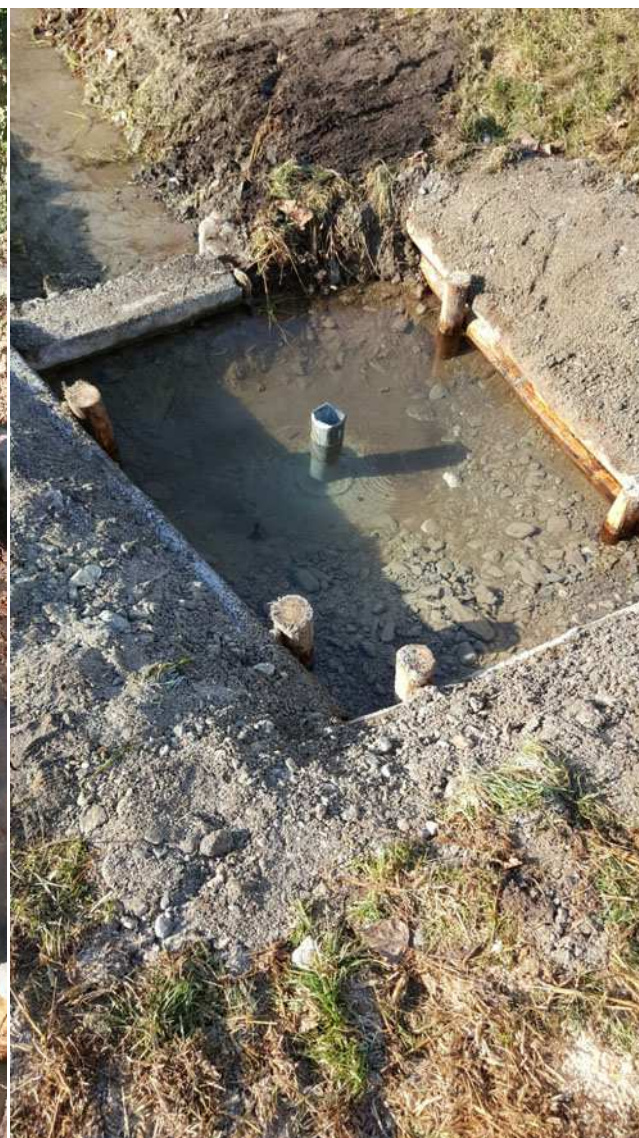
Lavori di infissione dei pali Norton (a sinistra) e risultato finale (a destra).

significativi, mediante sia la ricerca delle polle di emersione dell'acqua, sia la posa di nuovi pali emuntori;

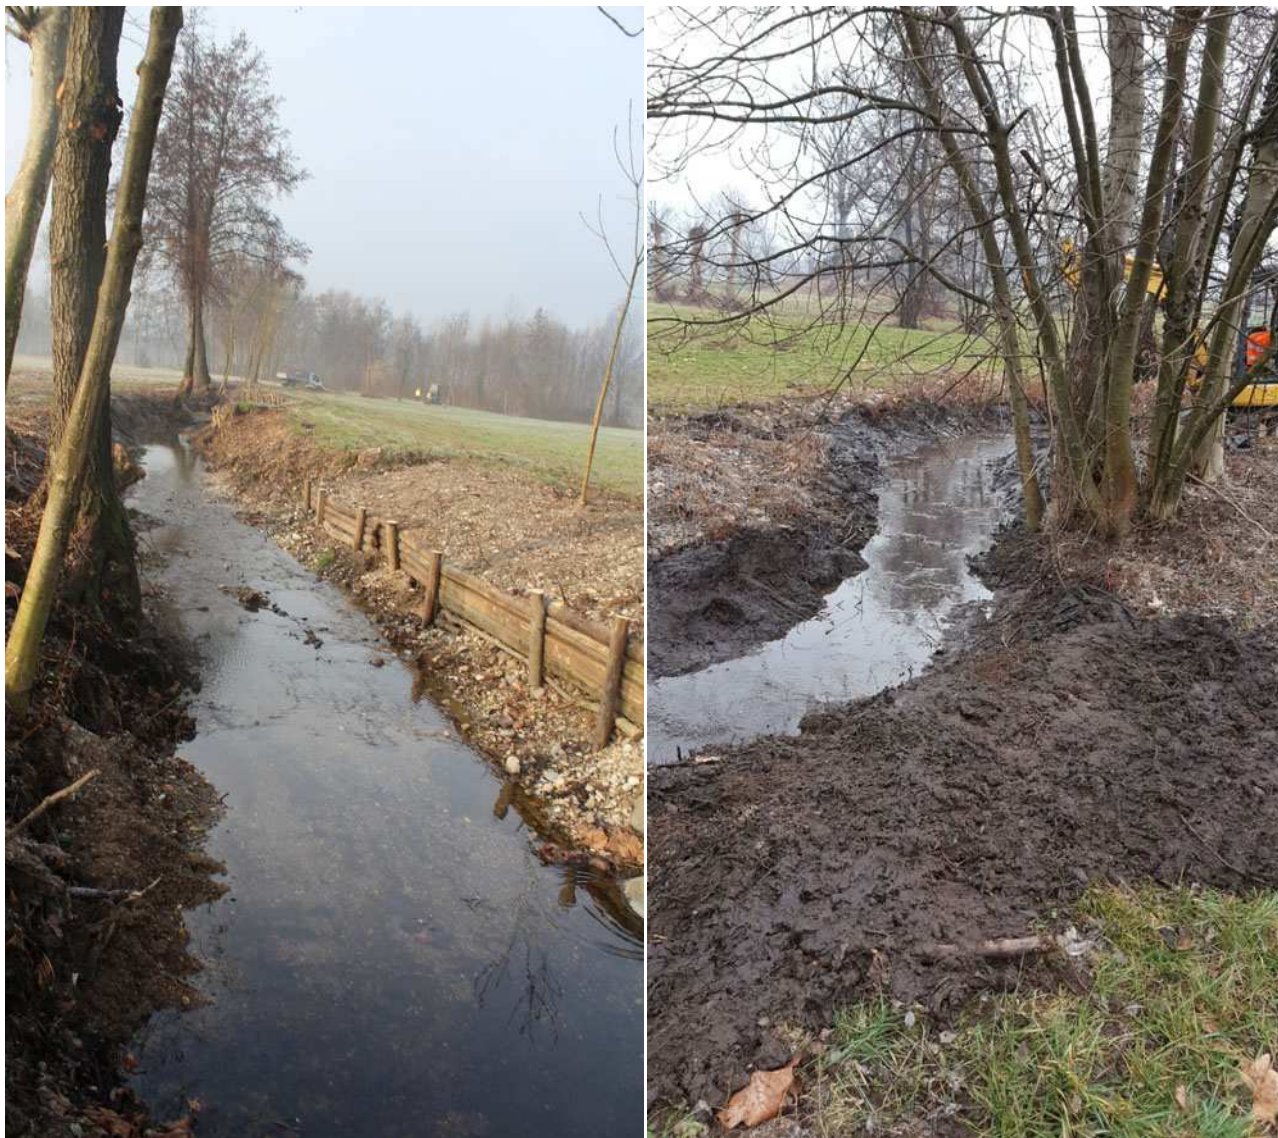
Lavori realizzati lungo le rogge Maneggio e Tre Ponti

E' stato altresì eliminato il punto critico del Reticolo Idrografico Minore del Comune di Erba (Punto critico n.5 del RIM), mediante la sistemazione del fondo stradale di Via Barzagli e la corretta regimazione delle acque provenienti dai fontanili a monte della strada stessa, nei pressi del nodo idraulico della Roggia Tre Ponti – Roggia del Maneggio.

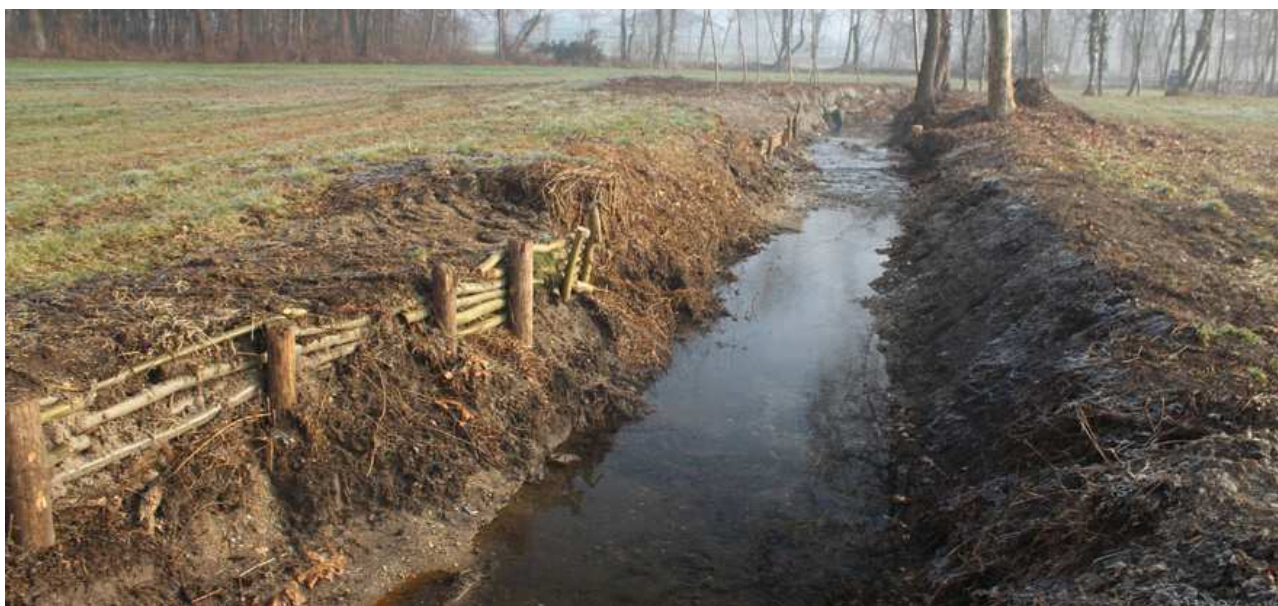
Tipologico delle opere realizzate: apertura dei canali di deflusso e realizzazione di opere di consolidamento spondale con ingegneria naturalistica

- recupero e rinaturalizzazione delle rogge. Per i tratti in forte stato di degrado vegetazionale e con funzionalità idraulica compromessa, gli interventi attuati hanno riguardato la rimozione di materiale accumulatosi in alveo e la successiva risistemazione dello stesso per la risagomatura delle sponde, prevedendo altresì la realizzazione di localizzate opere di consolidamento attraverso interventi di ingegneria naturalistica quali piccole palificate, fasciate e gradinate vive;
