MONITORAGGIO DI SAURURUS CERNUUS SUL LAGO DI COMABBIO 2017-2018

novembre 2018

G · R · A · I · A

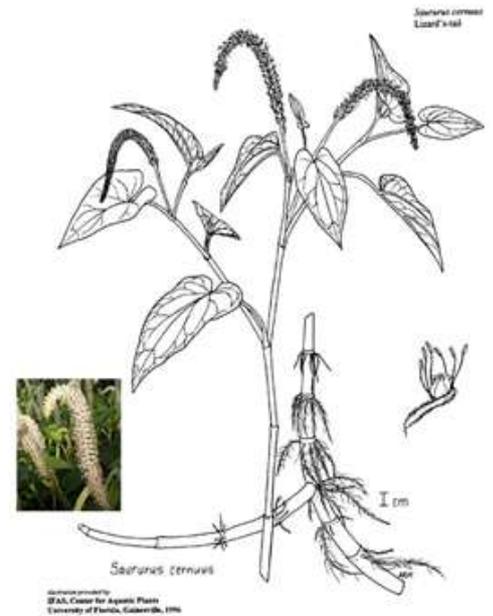
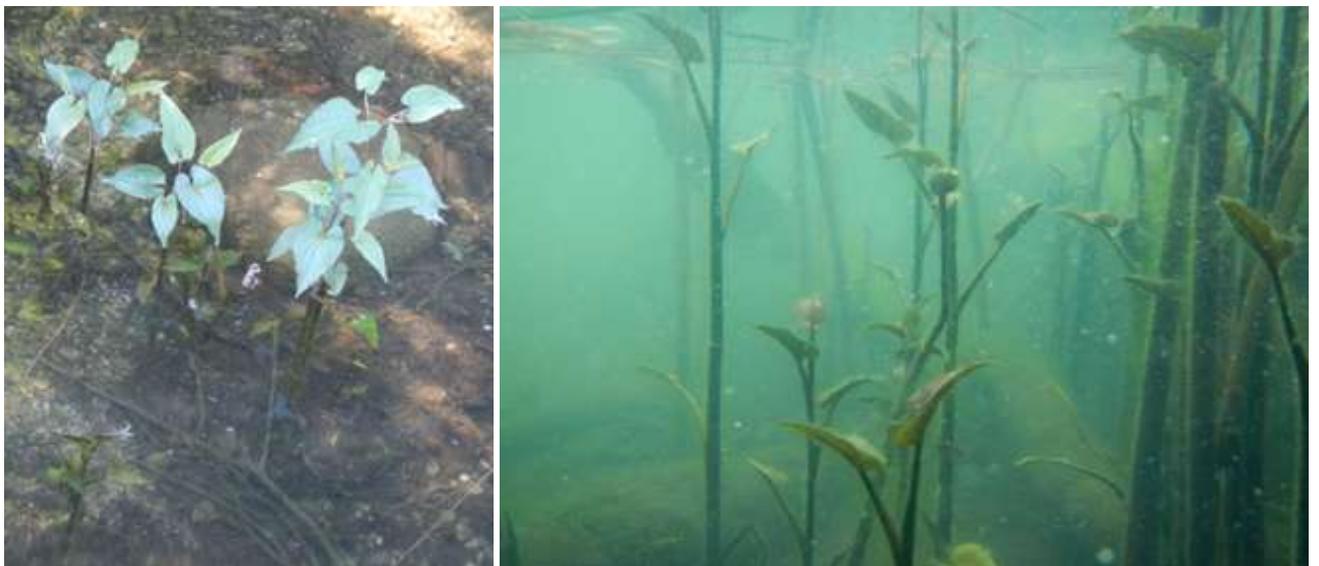
Figura 1

La caratteristica infiorescenza, responsabile del nome comune “coda di lucertola”, assume una forma allungata-cilindrica e comincia a svilupparsi all'incirca all'inizio della stagione estiva, fino a raggiungere una lunghezza di 15-20 cm (Pignatti S., 1982).

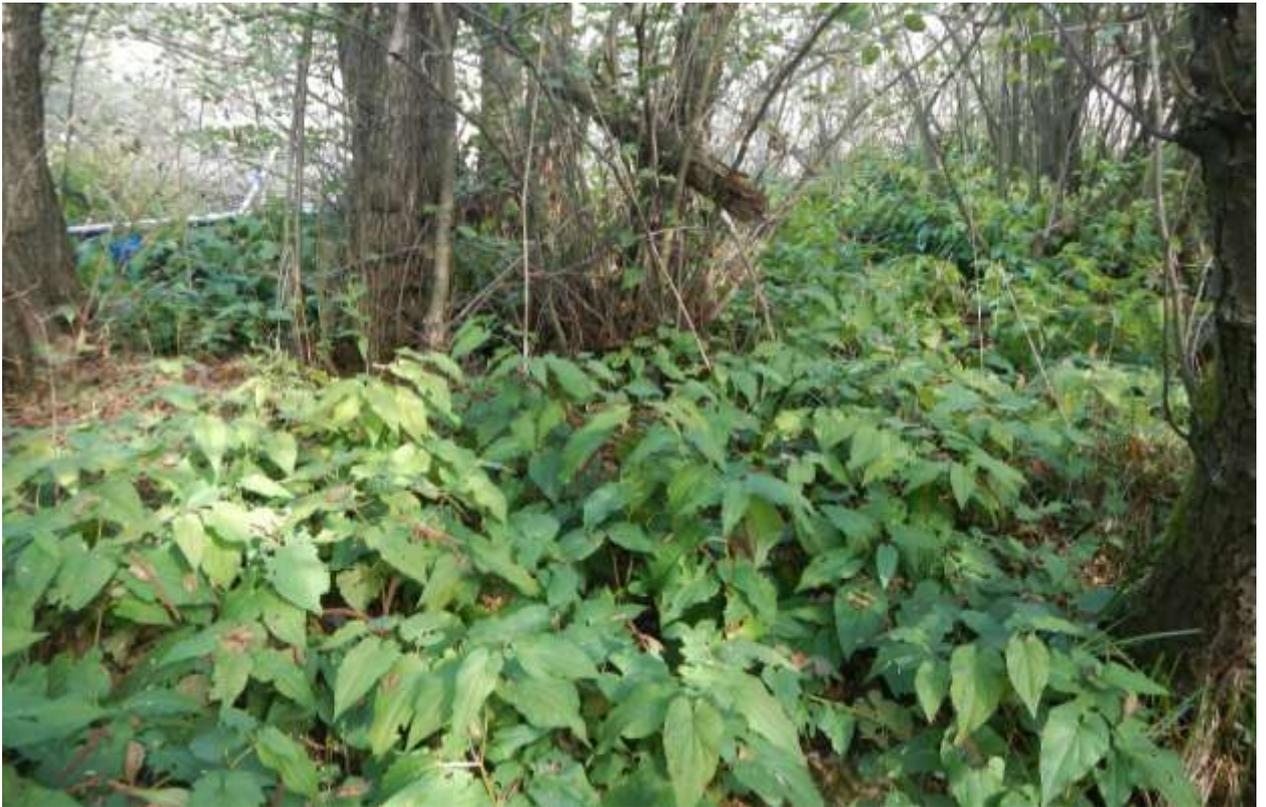
Figura 2

Saururus predilige ambienti umidi, all'interno delle quali raramente viene a mancare un minimo livello di acqua, ma non si inoltra in acque più profonde, colonizzate dalle idrofite flottanti come *Ludwigia*, castagna d'acqua, ninfea e loto.

Come la maggior parte della piante acquatiche, si riproduce senza difficoltà, sviluppandosi partendo anche da un piccolo frammento di rizoma.

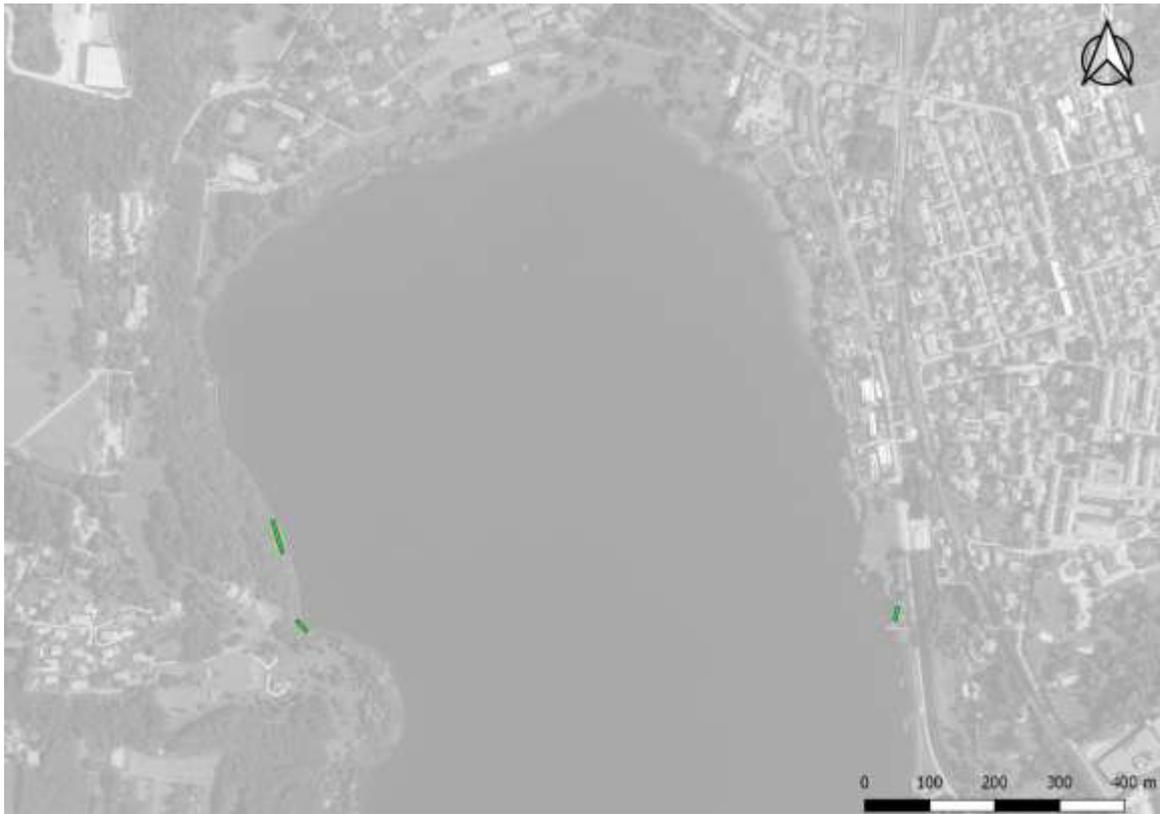
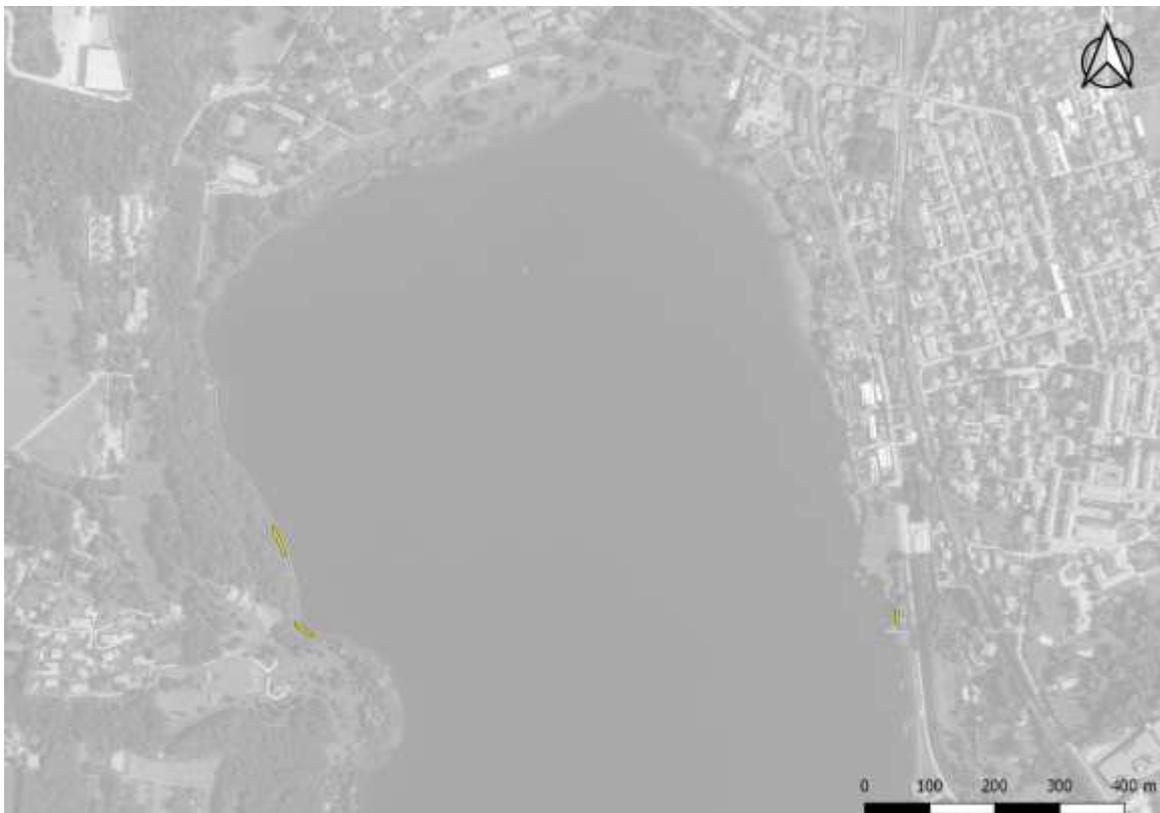
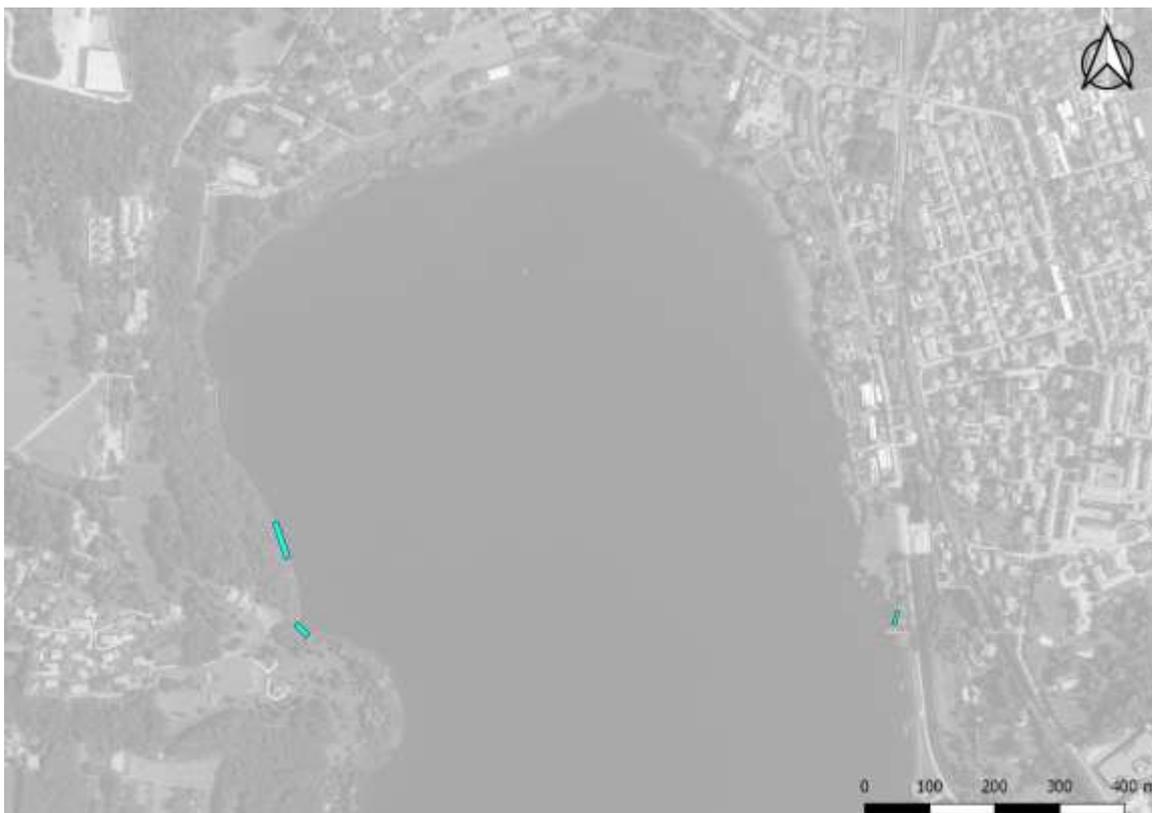
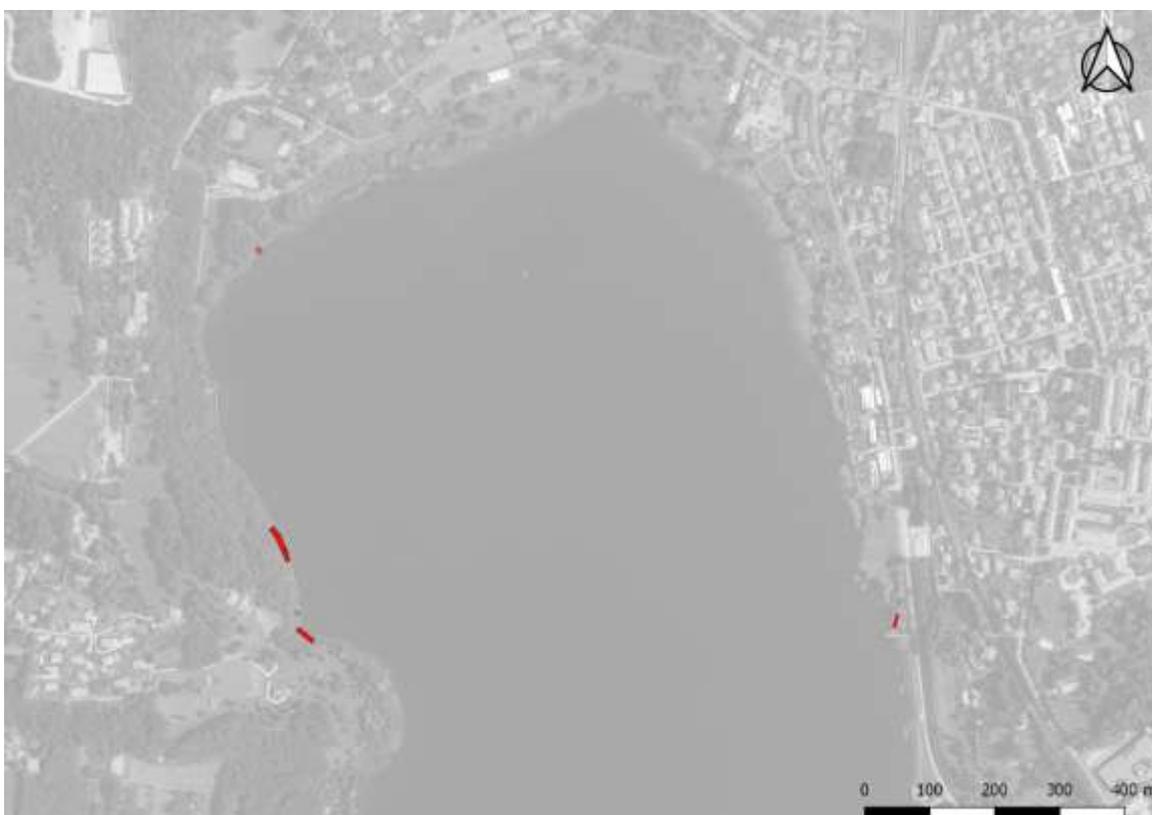
Figura 5. Distribuzione di *Saururus cernuus* nella porzione Nord del lago – primavera 2017

Figura 6. Distribuzione di *Saururus cernuus* nella porzione Nord del lago – autunno 2017

Figura 7. Distribuzione di *Saururus cernuus* nella porzione Nord del lago – primavera 2018

Figura 8. Distribuzione di *Saururus cernuus* nella porzione Nord del lago – autunno 2018

Come si può osservare nelle carte sopra riportate, la distribuzione della pianta è rimasta sostanzialmente invariata nelle prime due campagne di monitoraggio, quelle relative all'anno 2017 (primavera e autunno).

La superficie occupata è risultata pari a quasi 3300 m²: di questi, circa 500 m² sono costituiti da aree spot di pochi metri (quindi possibili nuovi nuclei in espansione) e da fasce lungo la riva che, se sussistono le condizioni morfologiche della sponda, potrebbero originare aree di maggiori dimensioni colonizzando le zone più distanti dall'acqua.

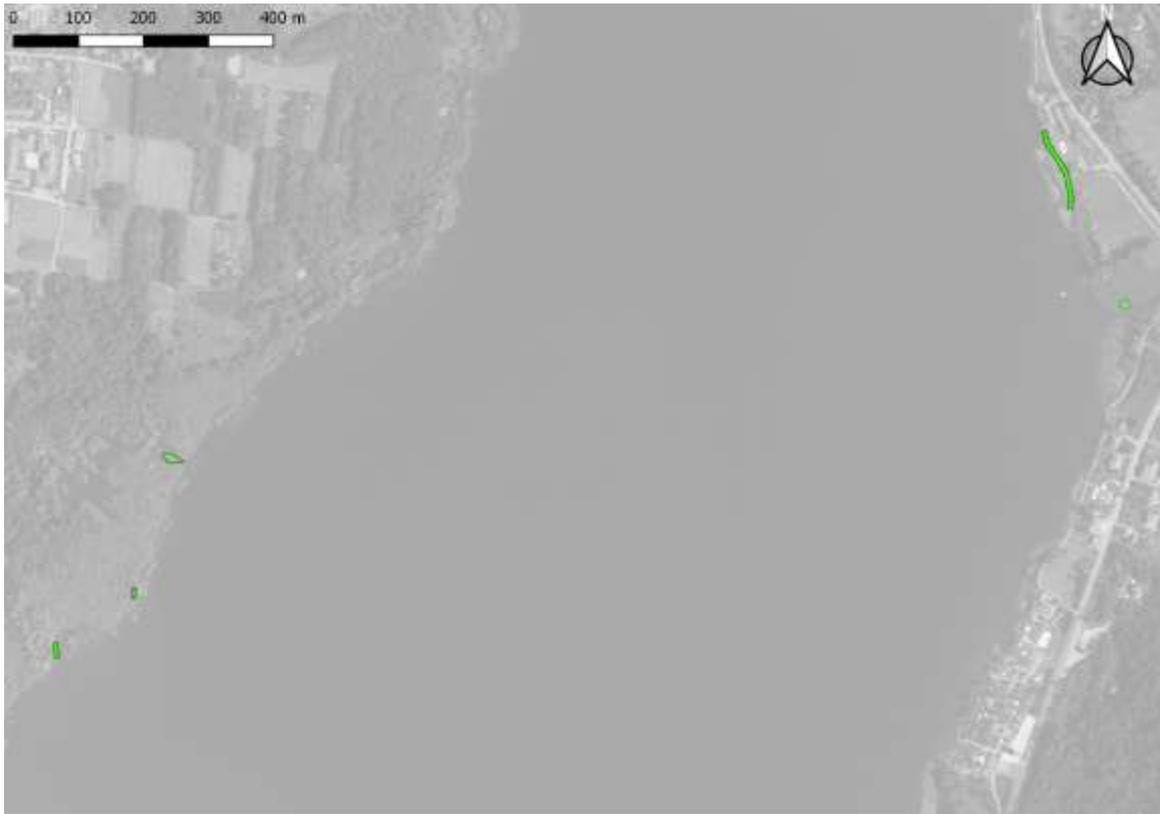
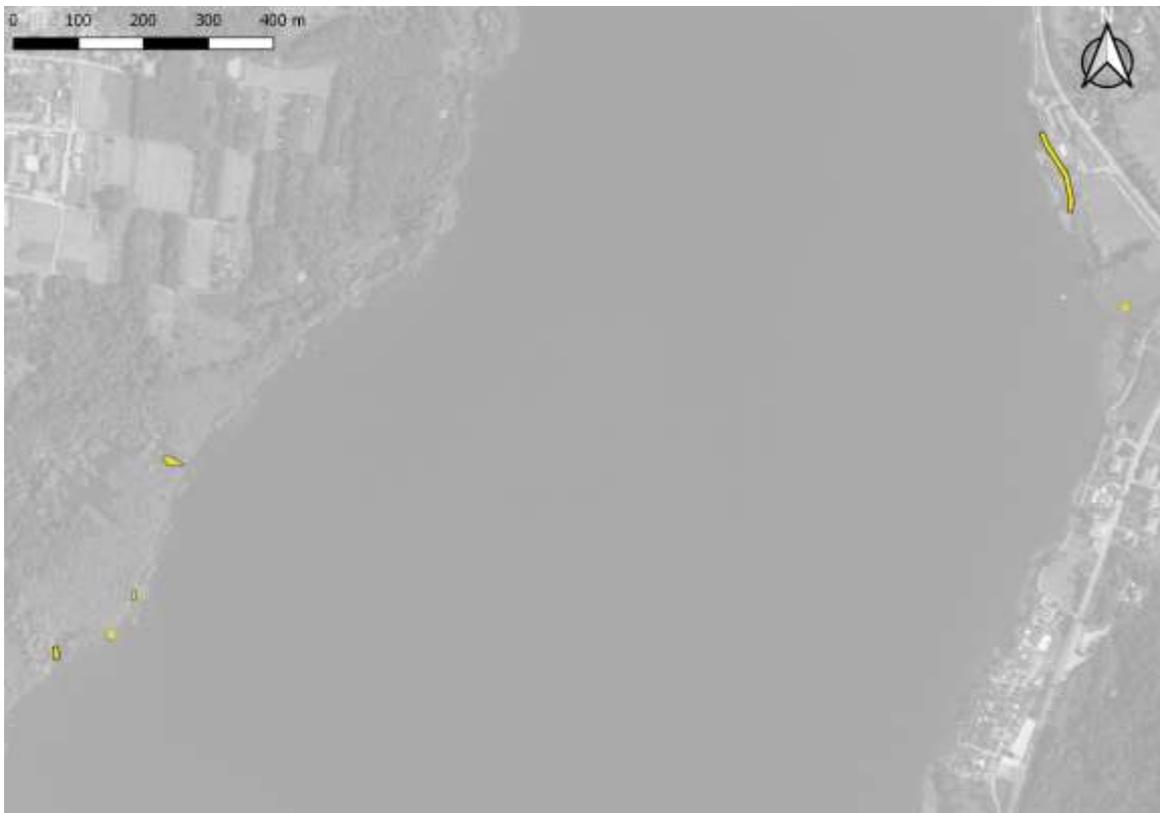
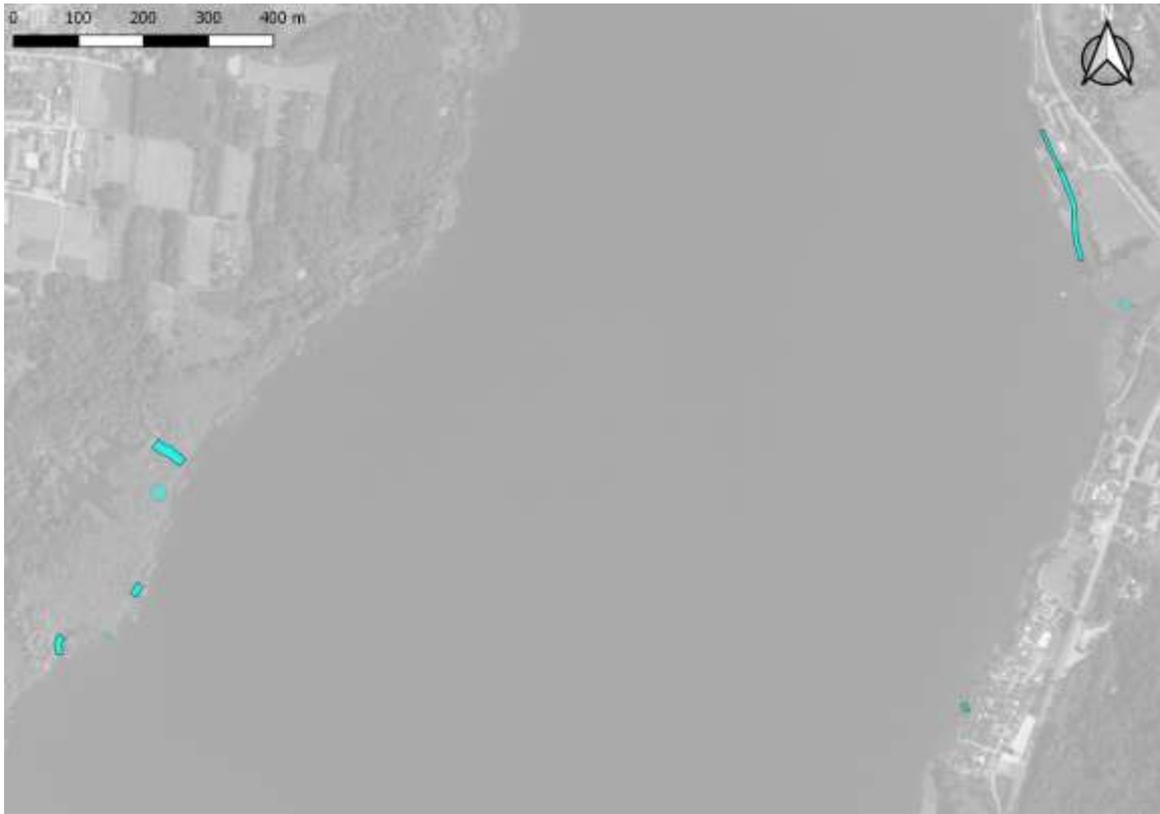
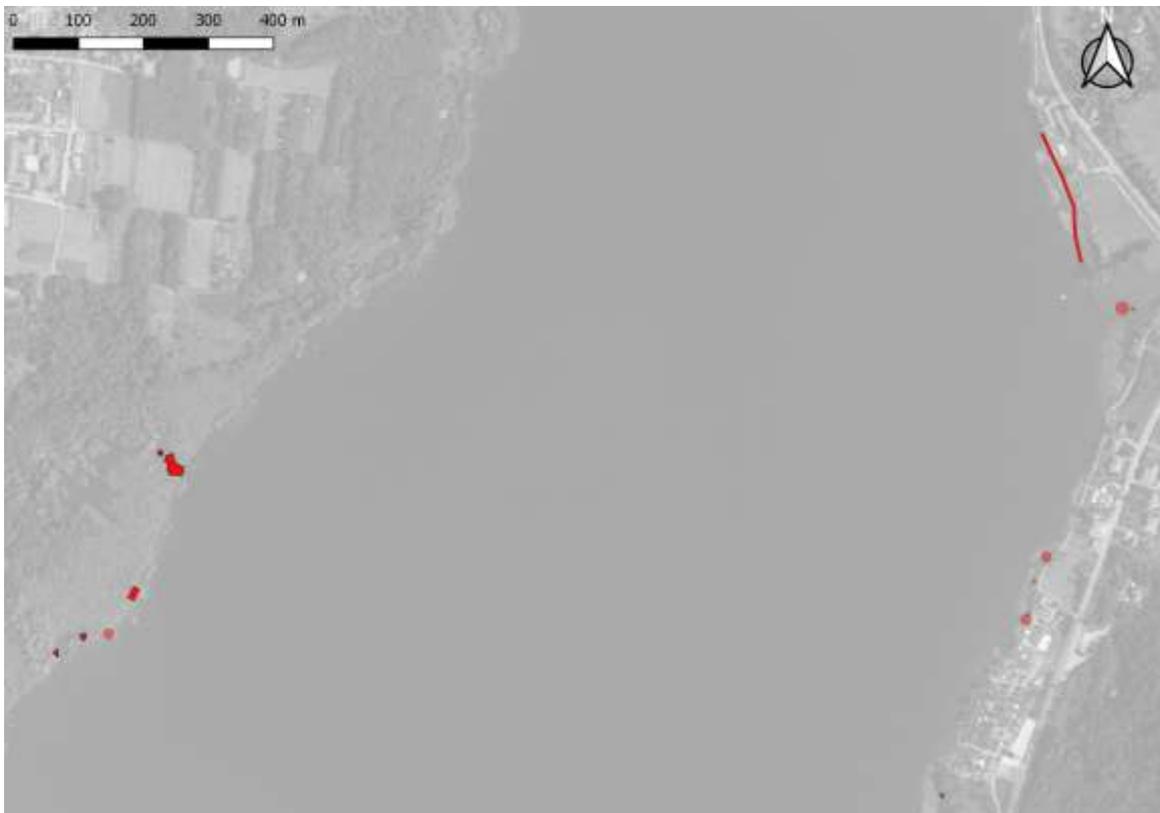
Figura 9. Distribuzione di *Saururus cernuus* nella porzione centrale del lago – primavera 2017

Figura 10. Distribuzione di *Saururus cernuus* nella porzione centrale del lago – autunno 2017

Figura 11. Distribuzione di *Saururus cernuus* nella porzione centrale del lago – primavera 2018

Figura 12. Distribuzione di *Saururus cernuus* nella porzione centrale del lago – autunno 2018

È da sottolineare che l'aumento è dovuto non solo a un incremento delle aree già censite, ma anche alla formazione di nuovi nuclei, come si può vedere confrontando le figure relative all'area centrale del lago: rispetto alla Figura 9 e alla Figura 10 (sostanzialmente identiche), nella Figura 11 è evidente oltre all'espansione delle fasce litorali, la presenza di due nuovi nuclei in corrispondenza dell'area denominata "Fossoni", in comune di Mercallo.

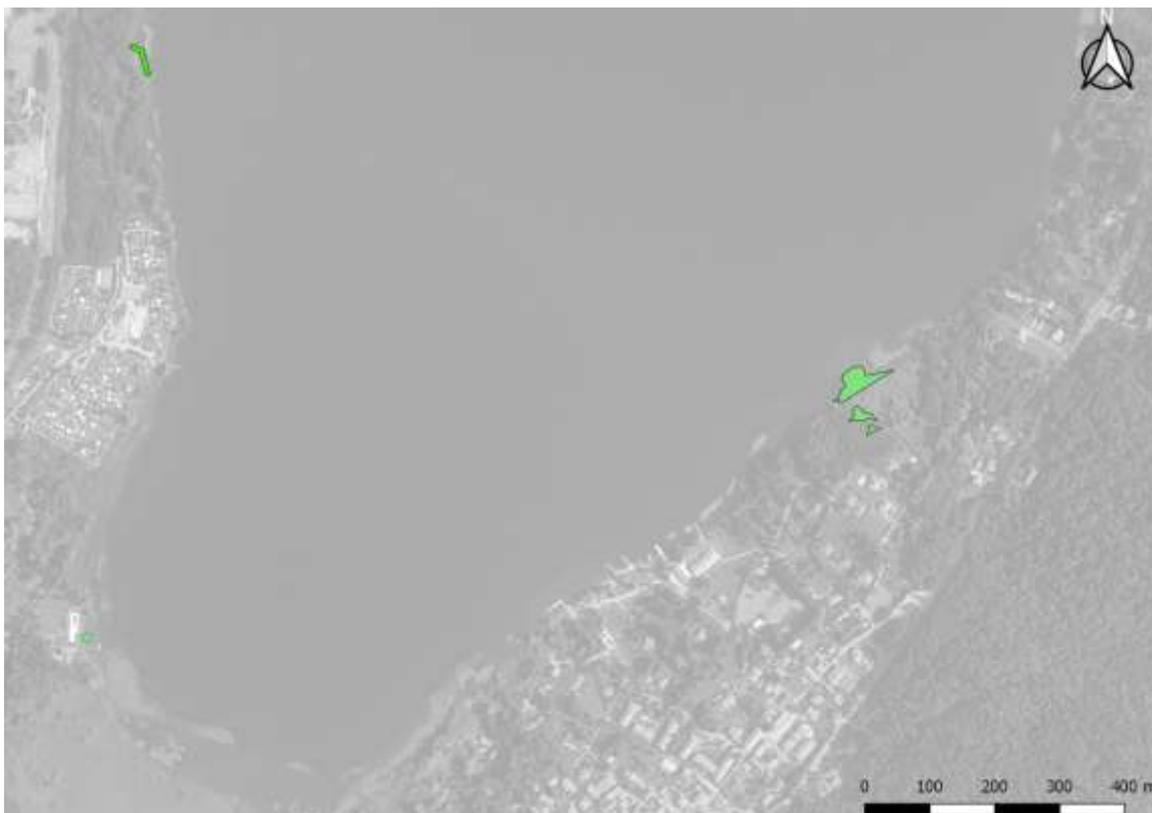
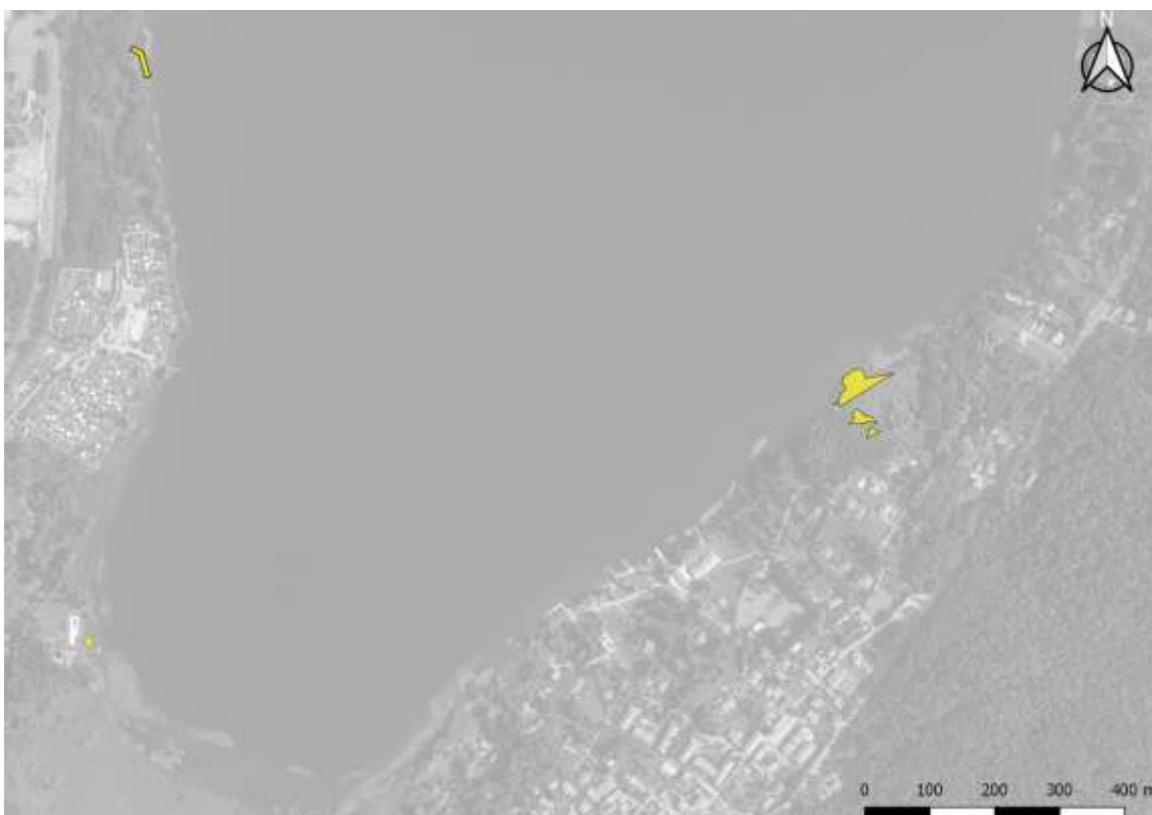
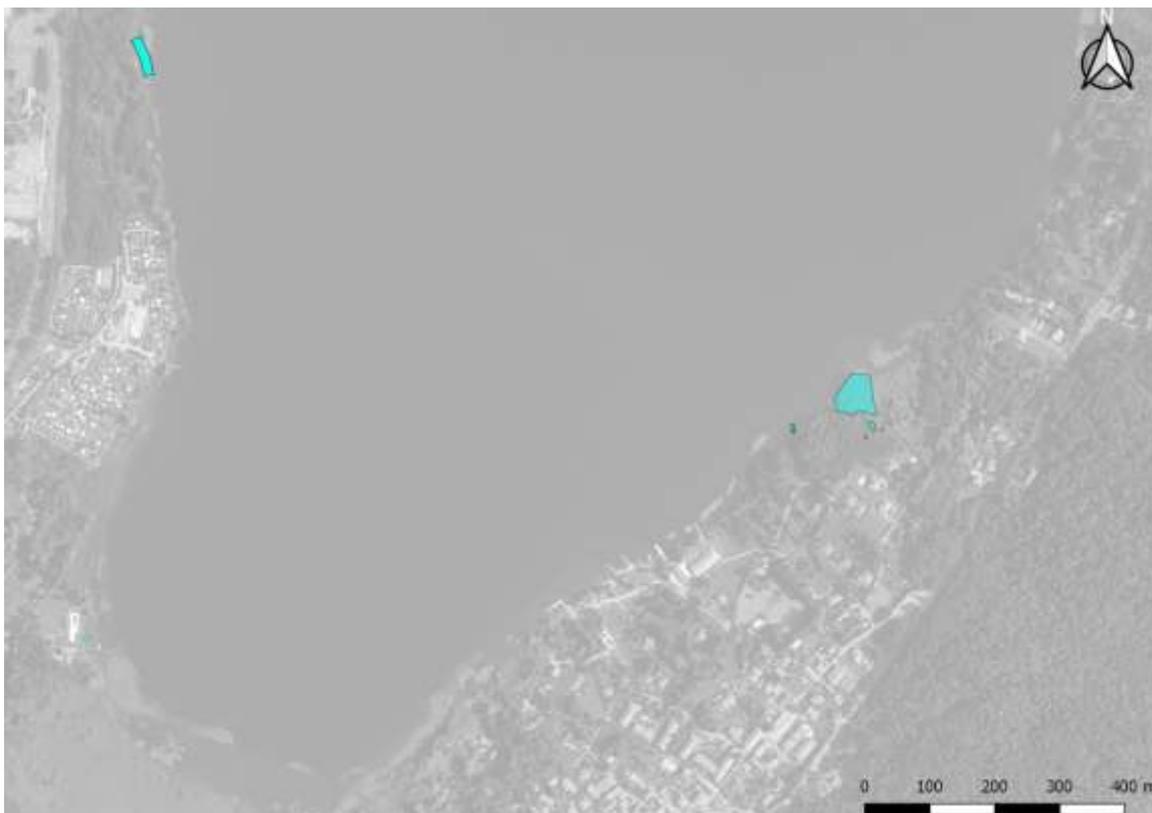
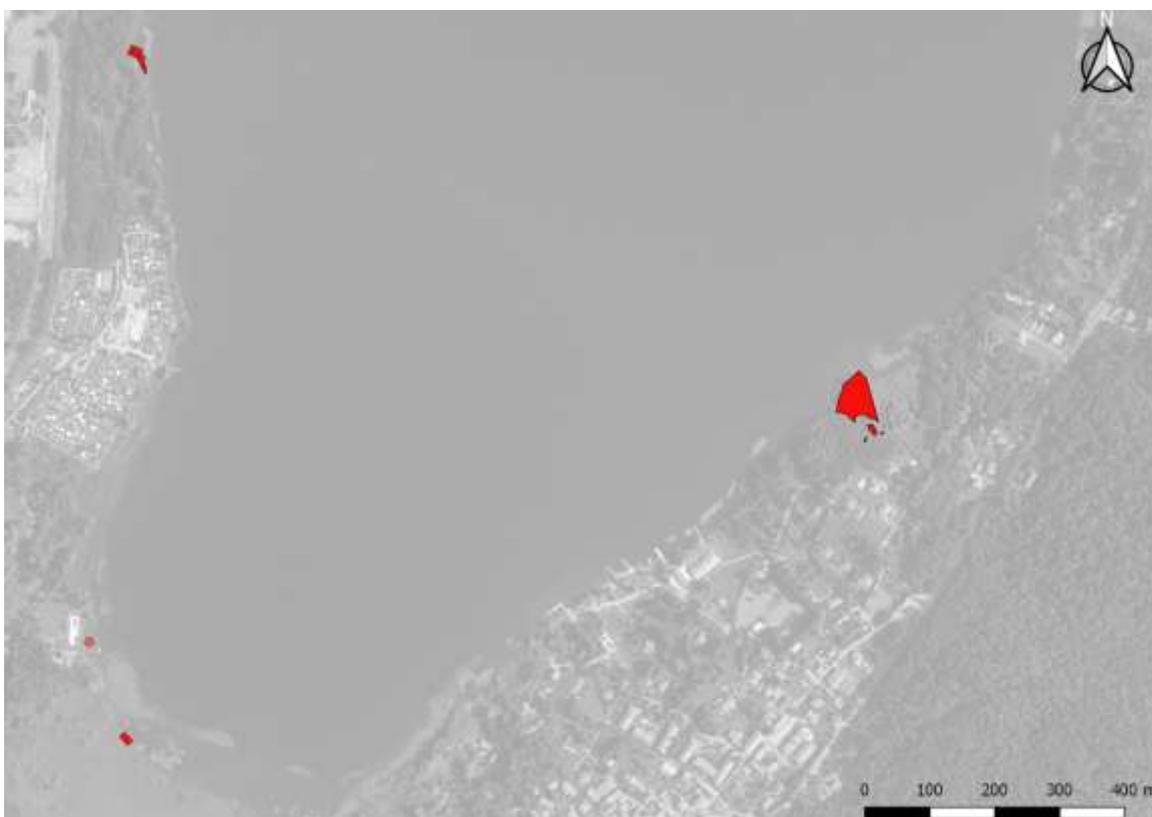
Figura 13. Distribuzione di *Saururus cernuus* nella porzione meridionale del lago – primavera 2017

Figura 14. Distribuzione di *Saururus cernuus* nella porzione meridionale del lago – autunno 2017

Figura 15. Distribuzione di *Saururus cernuus* nella porzione meridionale del lago – primavera 2018

Figura 16. Distribuzione di *Saururus cernuus* nella porzione meridionale del lago – autunno 2018

Il monitoraggio relativo alla primavera 2018 ha rilevato un significativo aumento delle aree colonizzate da *Saururus*. La superficie occupata è passata da 3300 a 3600 m², con più di 1100 m² costituiti da spot e fasce litorali.

Il monitoraggio autunnale 2018 evidenzia il trend positivo di espansione dell'esotica: a ottobre sono stati mappati 850 m² in più rispetto al precedente rilievo, pari a un aumento del 23%.

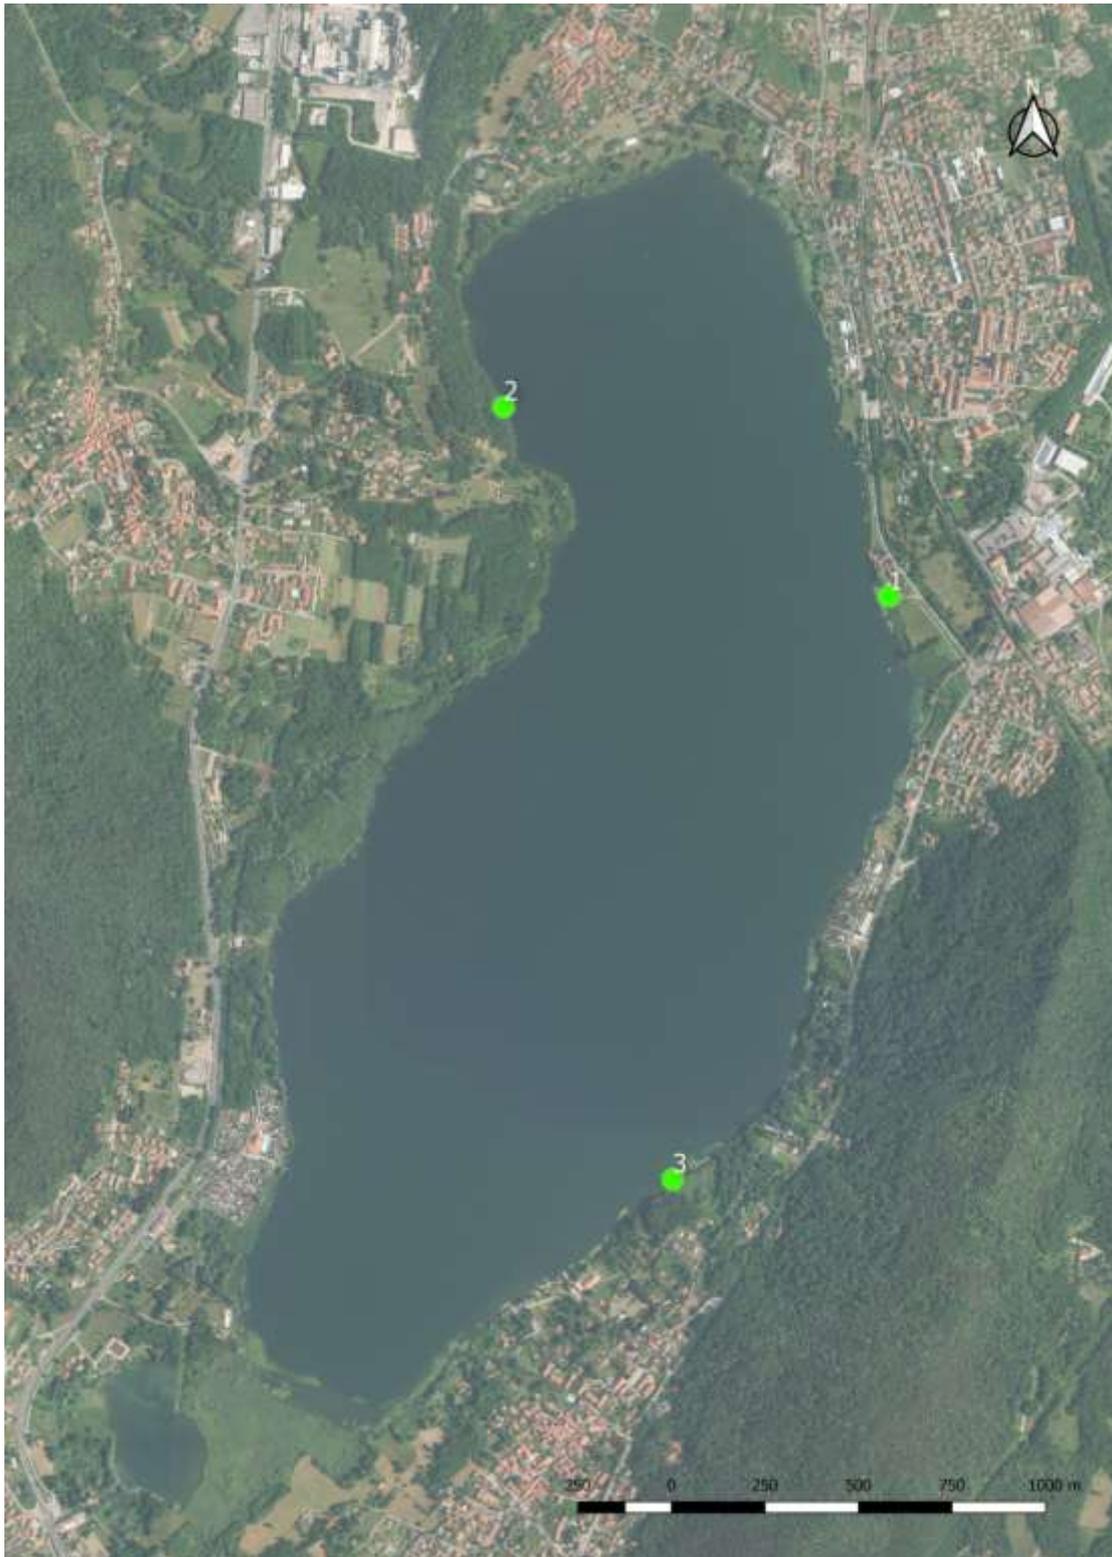
I siti indagati sono identificati in figura con numeri da 1 a 3:

- 1 - area su cui è stato effettuato l'intervento pilota;
- 2 - area corrispondente alla passerella della ciclabile del Lago di Comabbio con caratteristiche differenti rispetto a tutti gli altri siti censiti;
- 3 – area di ontaneto invasa da *Saururus*.

Tutto il rilievo effettuato fa riferimento al livello del lago che al momento delle misurazioni era pari a 52 cm rispetto all'idrometro installato presso la darsena centrale dell'ex piscicoltura di Varano Borghi.

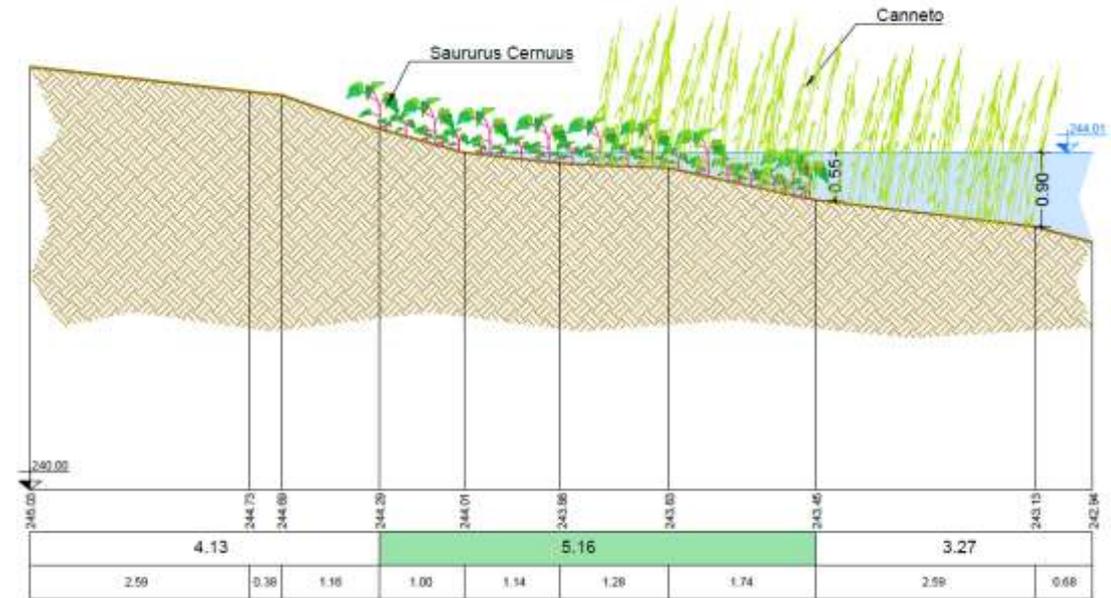
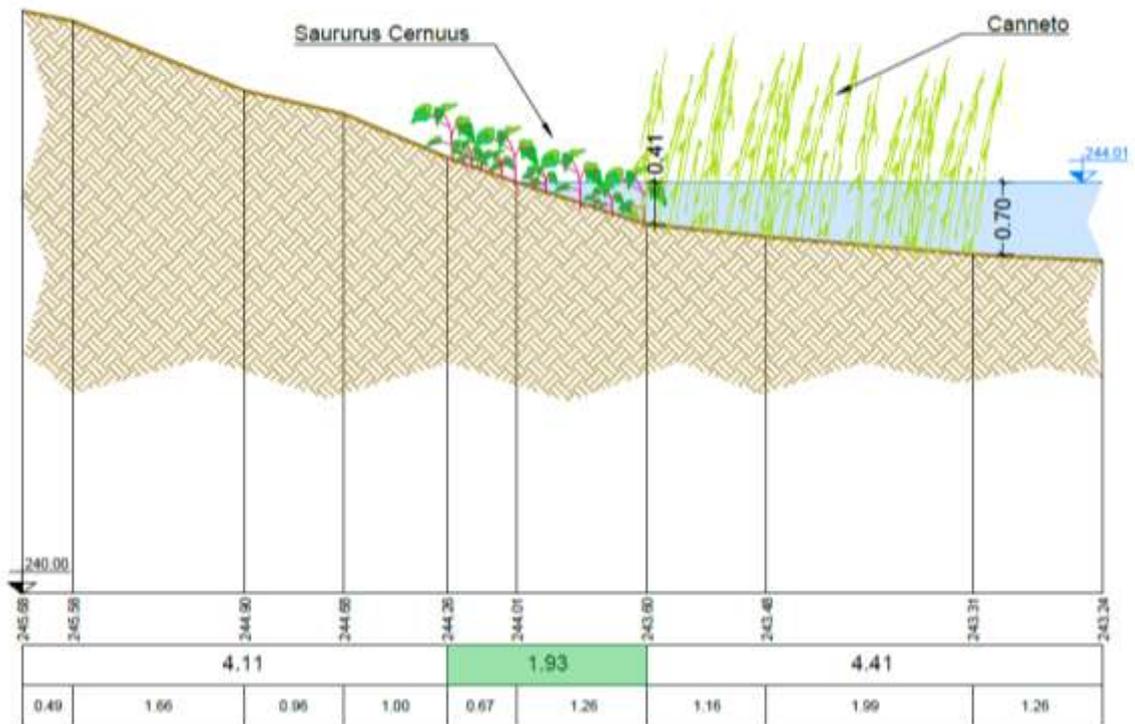
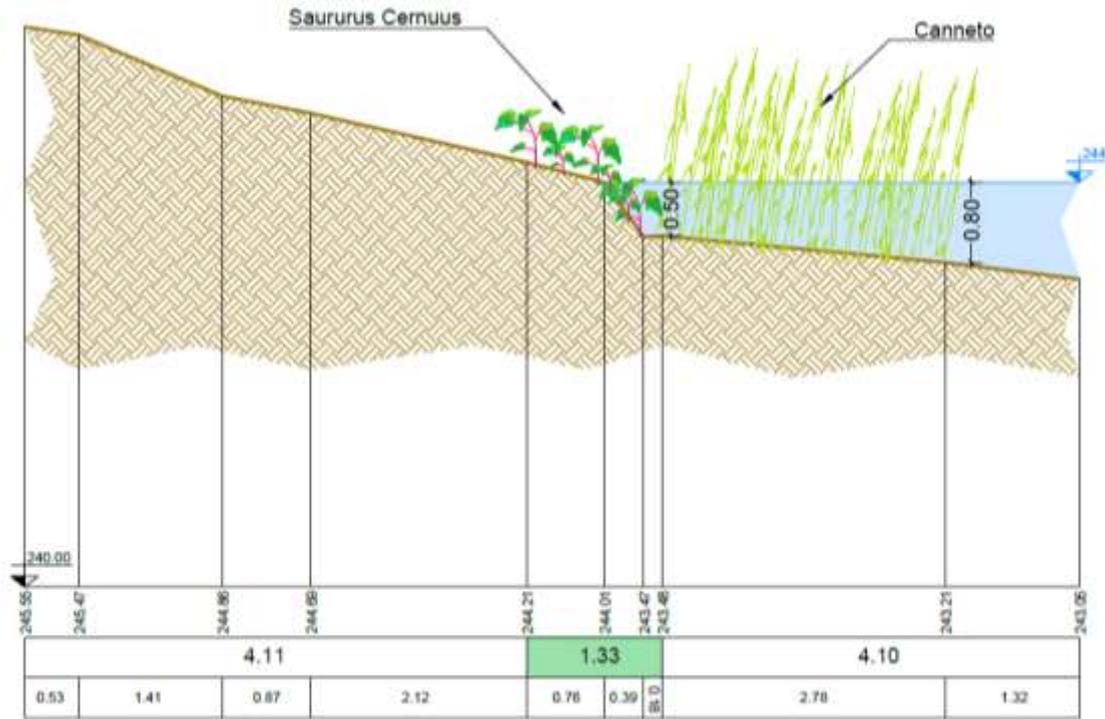
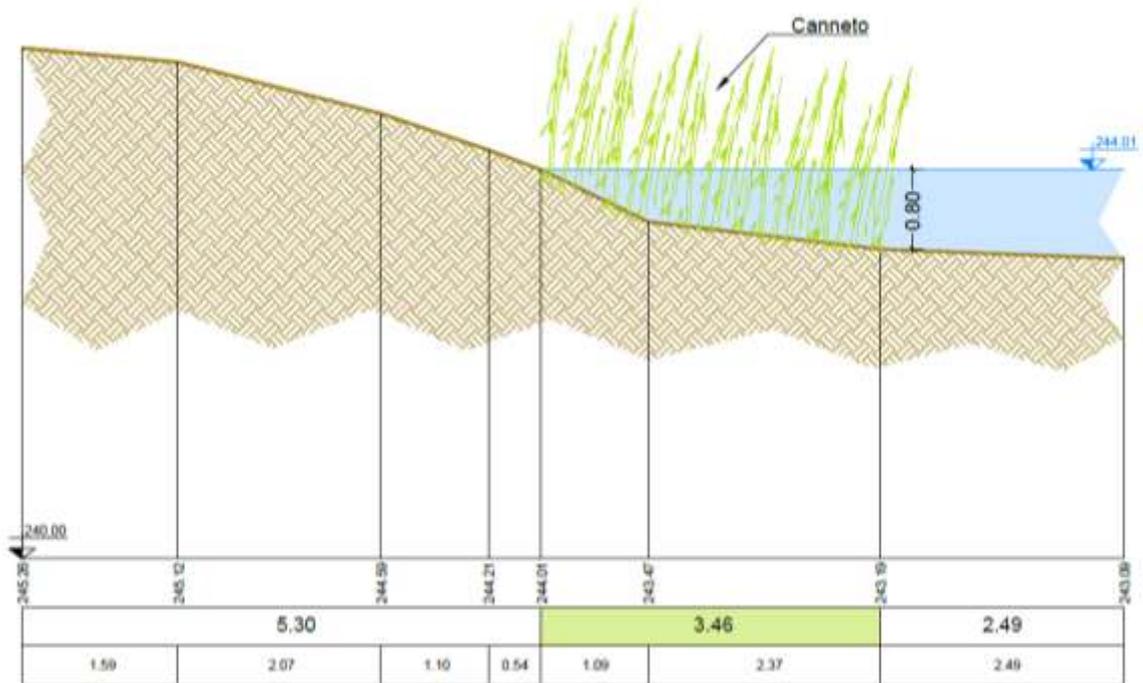
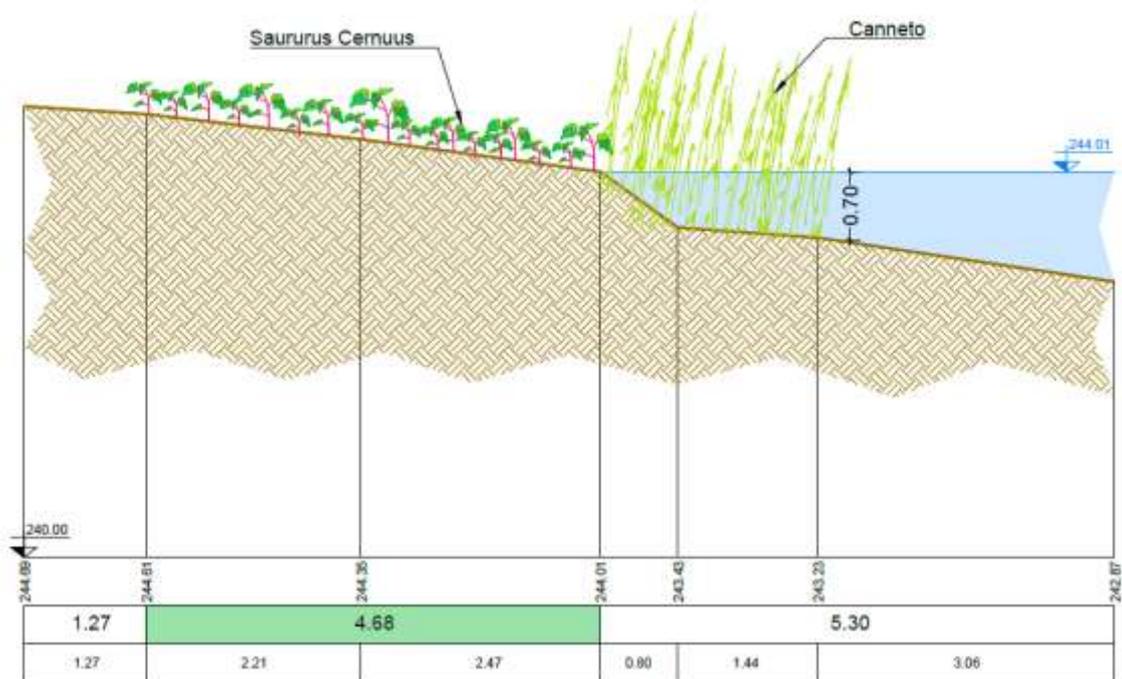
Sezione Graia 1 - scala 1:50

Sezione Graia 2 - scala 1:50

Sezione Graia 3 - scala 1:50

Sezione Graia 4 - scala 1:50

Sezione Graia 5 - scala 1:50

Osservando il dettaglio delle sezioni sopra riportate, si può valutare lo spessore della fascia colonizzata da *Saururus* variabile da un minimo di 1,33 m a un massimo di 5,16 m con una porzione completamente immersa fino a 55 cm di profondità.

Nella sezione 4, è presente unicamente canneto e non è presente *Saururus*, il quale a volte mostra una colonizzazione non uniforme.

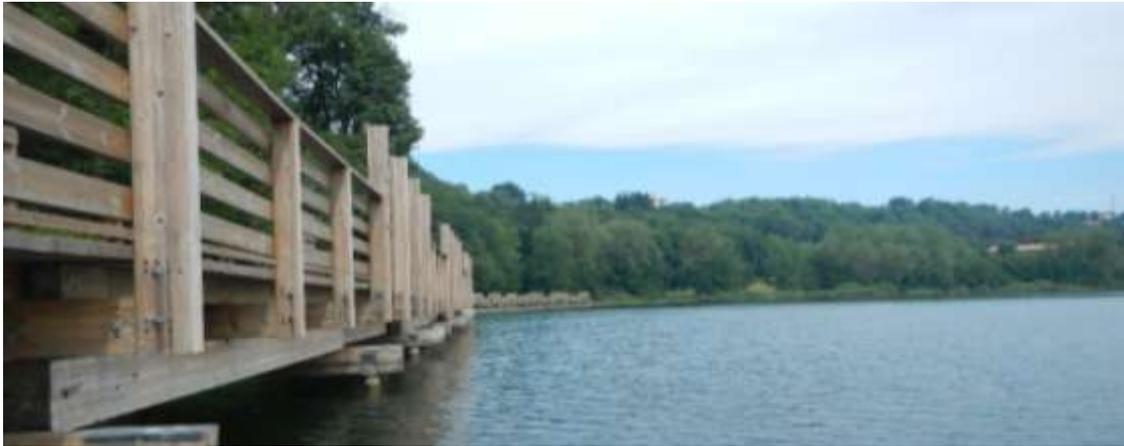
Sezione Passerella 1 - scala 1:50

In quest'area sono state effettuate le misurazioni in due punti, di cui si riportano di seguito i disegni delle sezioni.

La scelta dell'area retrostante la passerella della pista ciclopedonale del lago di Comabbio come sito 2 è dovuta alla particolare conformazione della sponda, che oltre all'accentuata pendenza, è differente da tutte le altre zone indagate per la tipologia di substrato.

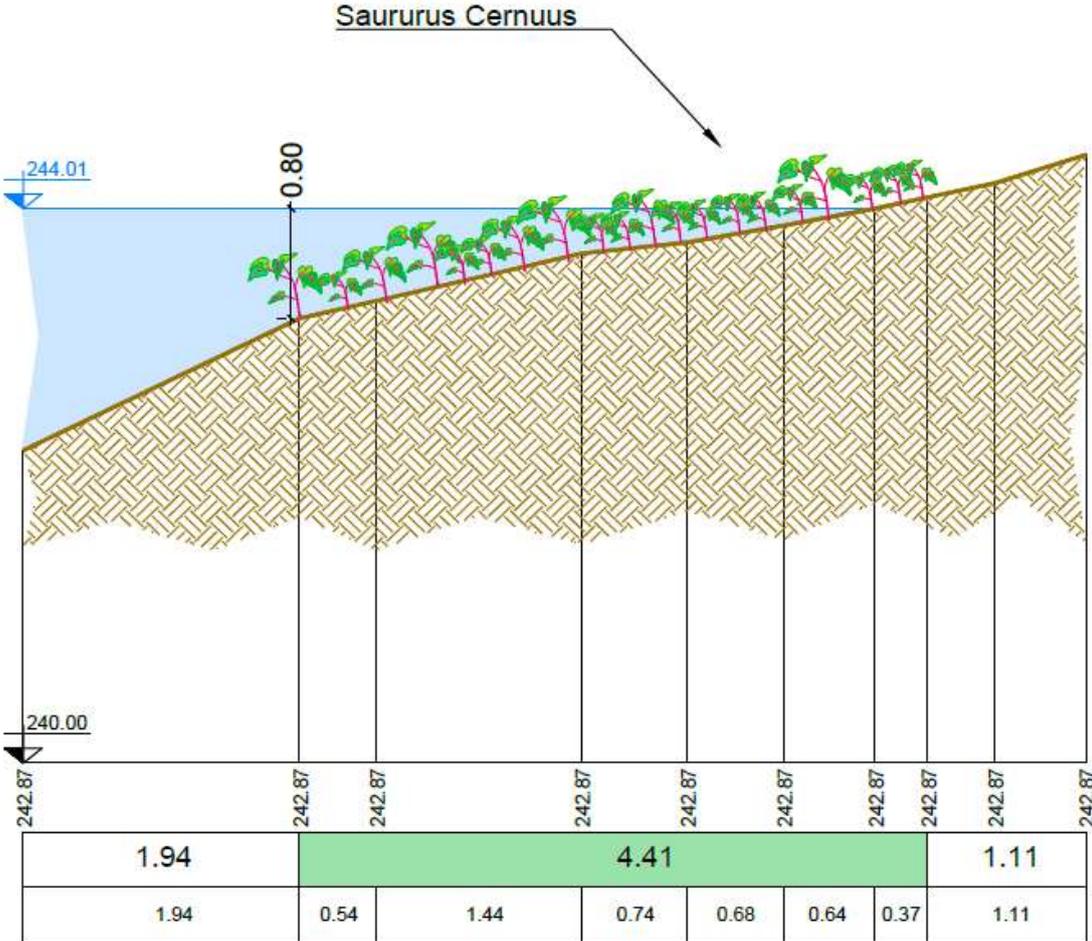
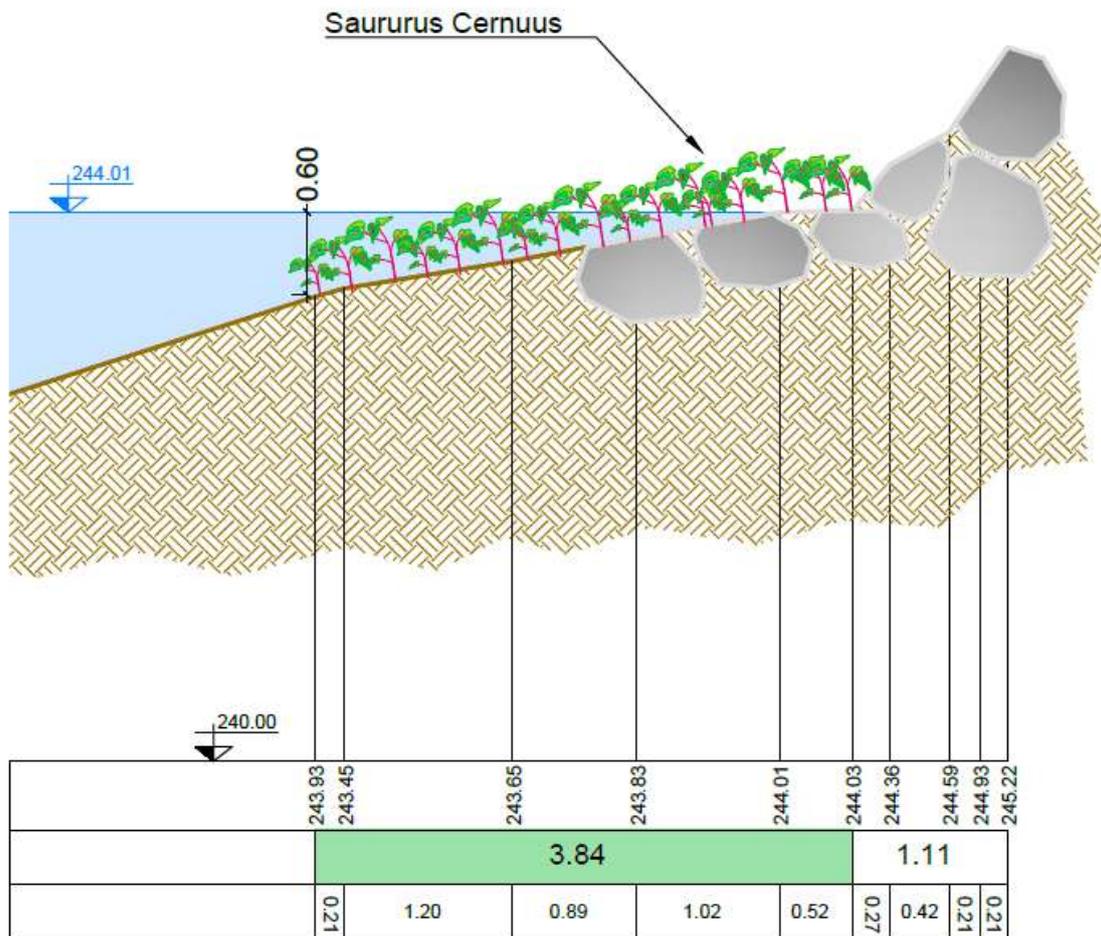
Sezione Passerella 2 - scala 1:50

Dai dettagli di queste sezioni è possibile osservare due caratteristiche di *Saururus*:

- la massima profondità raggiunta è superiore a quella rilevata nell'area 1 (80 cm contro un massimo di 55 cm);
- la composizione del terreno, prevalentemente roccioso, non influisce sulla sopravvivenza della pianta che, al contrario, mostra una densità elevata (Figura 17) e una capacità di adattarsi anche a profondità maggiori a poca distanza alla riva.
