MONITORAGGIO DI SAURURUS CERNUUS SUL LAGO DI COMABBIO 2017-2018

novembre 2018

G · R · A · I · A

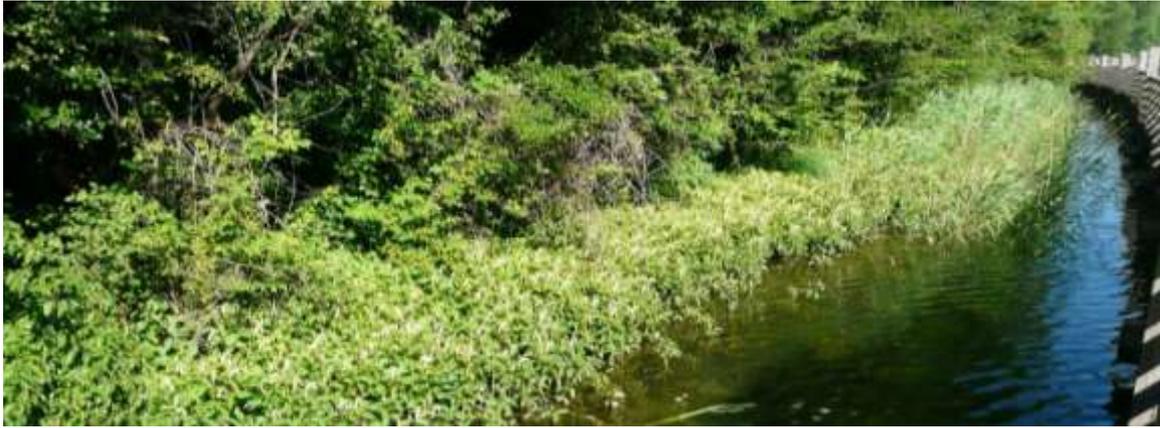
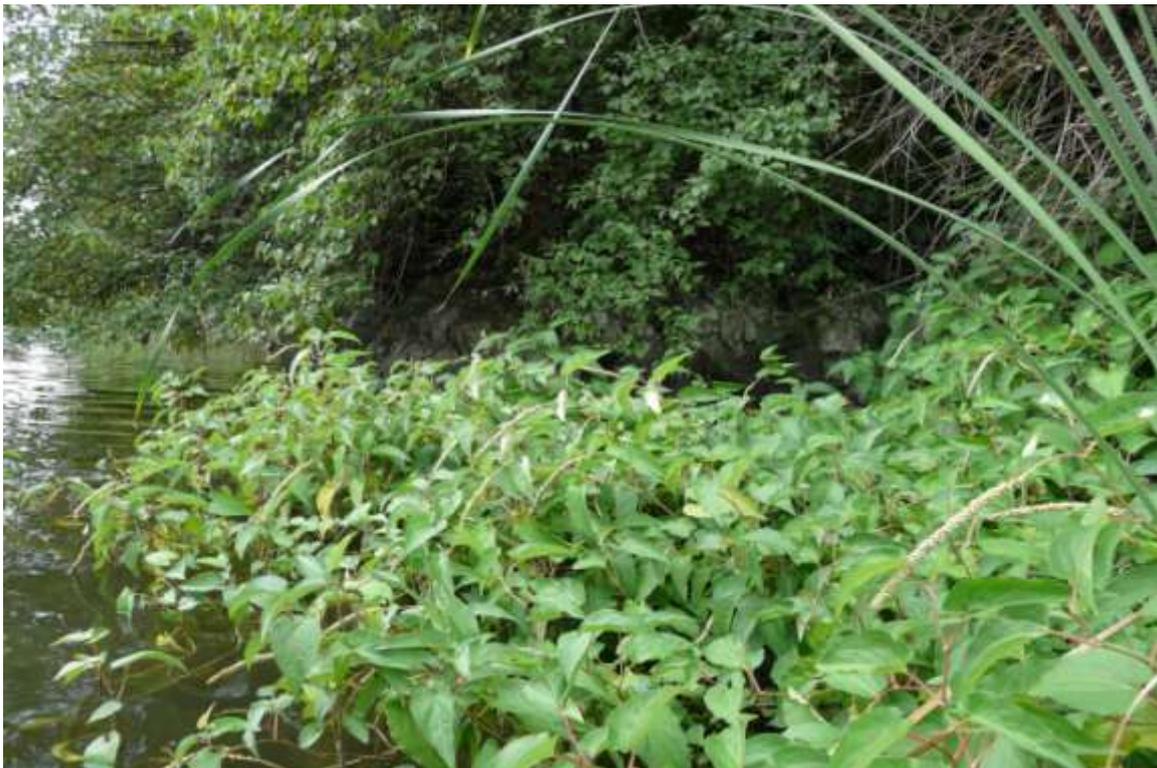
Figura 17. (nella pagina precedente e nella foto sopra) Colonizzazione di *Saururus* nella zona a lato passerella

- la massima profondità raggiunta è superiore a quella rilevata nell'area 1 (80 cm contro un massimo di 55 cm);
- la composizione del terreno, prevalentemente roccioso, non influisce sulla sopravvivenza della pianta che, al contrario, mostra una densità elevata (Figura 17) e una capacità di adattarsi anche a profondità maggiori a poca distanza alla riva.

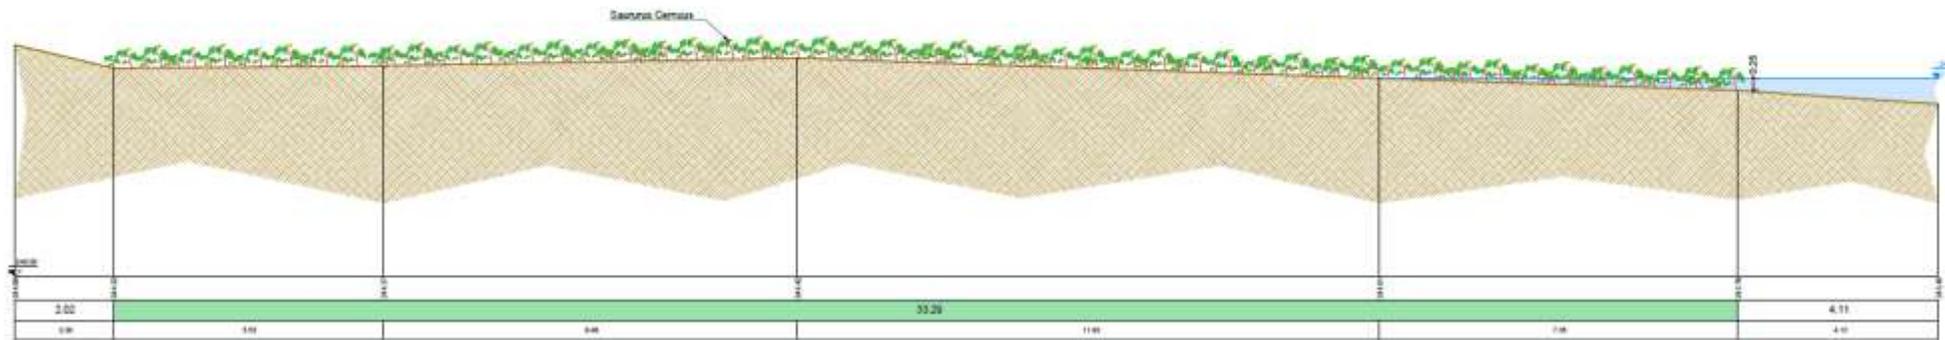
Sezione Sassone 2 - scala 1:50

In questa sezione è evidente l'ampia colonizzazione da parte di *Saururus*: dai 25,94

metri a riva e 7,35 metri in acqua nella primavera 2017 si è passati a 70,25 metri a riva e 8,30 metri in acqua. Il terreno in sezione non supera i 50 cm sopra il livello dell'acqua, e mantiene una pendenza piuttosto costante; digrada lentamente arrivando ad ospitare *Saururus* fino ad una massima profondità di soli 25 cm.

In Figura 18 si può osservare come rispetto alle sezioni dei siti 1 e 2, la porzione emersa colonizzata da *Saururus* è decisamente superiore.

Figura 18. Schema della sezione rilevata in località "Sassone" in comune di Mercallo.

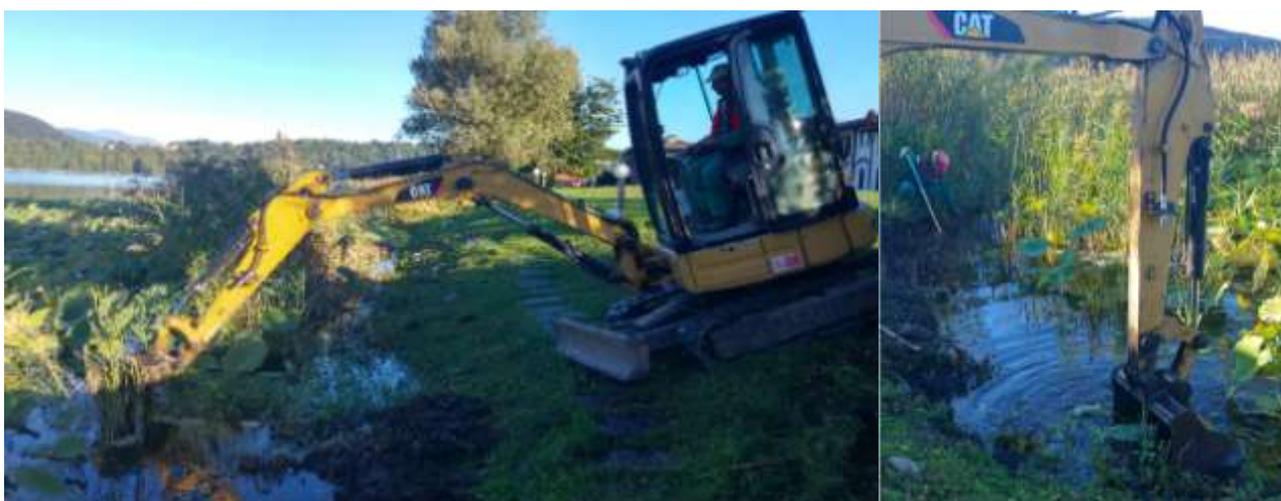
È stata scelta una piccola area campione all'interno della quale è stato utilizzato un escavatore per tentare un'eradicazione profonda di *Saururus*, per una fascia di circa 3 metri di larghezza.

Figura 19. inizio rimozione meccanica

L'azione meccanica non è stata efficace come sperato in quanto:

- è avvenuta la rottura del rizoma e i frammenti sono rimasti nel terreno;
- il reticolo dell'apparato radicale invade la sponda per un paio di metri ed la sua rimozione ha causato un deturpamento della costa;
- l'estirpazione ha rimosso anche il canneto (ove presente);
- il materiale estirpato va smaltito in strutture apposite (al fine di evitare una ulteriore indesiderata espansione) e il volume si è rivelato superiore alle aspettative, con conseguenti costi aggiuntivi;

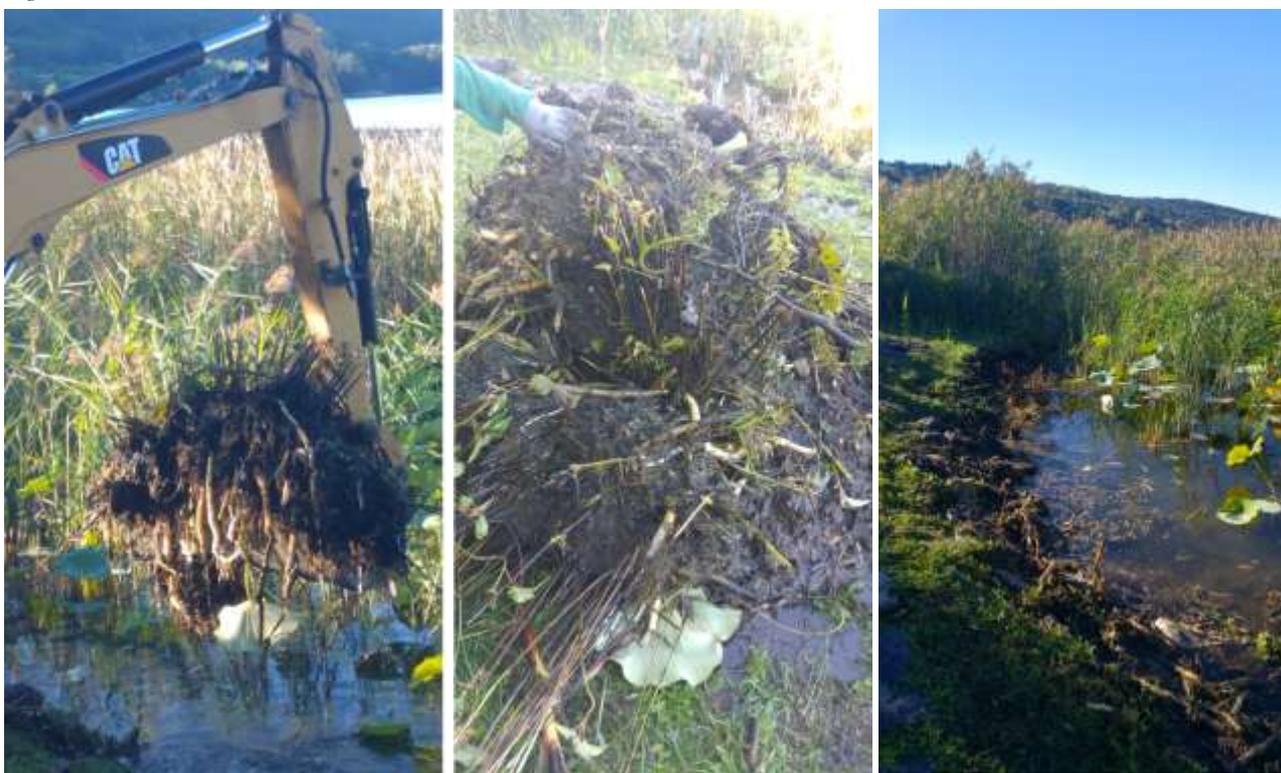
Figura 20. A sinistra asportazione di zolla con i rizomi e, a destra, la riva dopo i lavori
