# IL CORRIDOIO ECOLOGICO DEL TORRENTE MALLERO

Risultati del progetto

Ripristino della naturalità del tratto urbano del torrente Mallero

Bando Fondazione Cariplo 2015  
Connessione ecologica

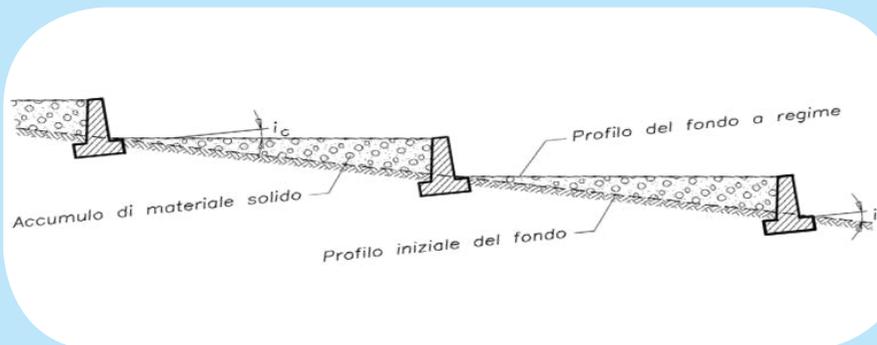
SCHEMA IN SEZIONE DI UNA BRIGLIA (ARMANDO BRATH, 2010)

Le briglie sono opere trasversali che hanno la funzione di consolidare l'alveo del corso d'acqua, e, in particolare, di ridurre o eliminare l'erosione dell'alveo e il trasporto solido. Sono quindi realizzate prevalentemente in alvei montani a forte pendenza, soggetti nella loro configurazione naturale a spiccati fenomeni di erosione.

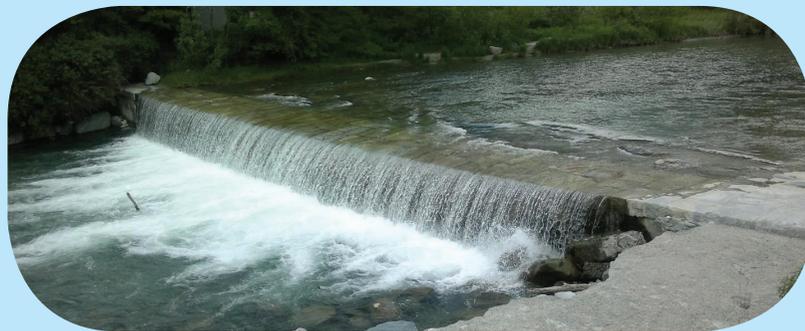
ESEMPIO DI BRIGLIA (TORRENTE MALLERO)

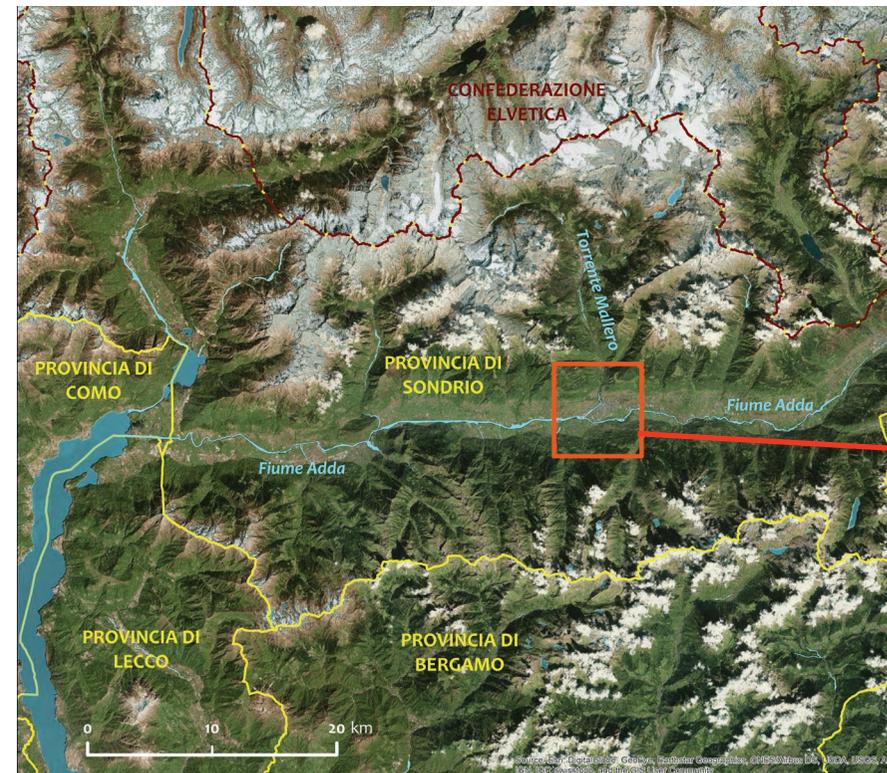
FIG.6: AREA D'INTERVENTO

Con la realizzazione degli interventi in progetto, realizzati su tre briglie presenti prima della confluenza con il fiume Adda, e che sono descritti nel successivo capitolo 3, è stata ripristinata la percorribilità fluviale e sono stati attuati interventi di diversificazione che forniscono rifugio e riparo alla fauna ittica.

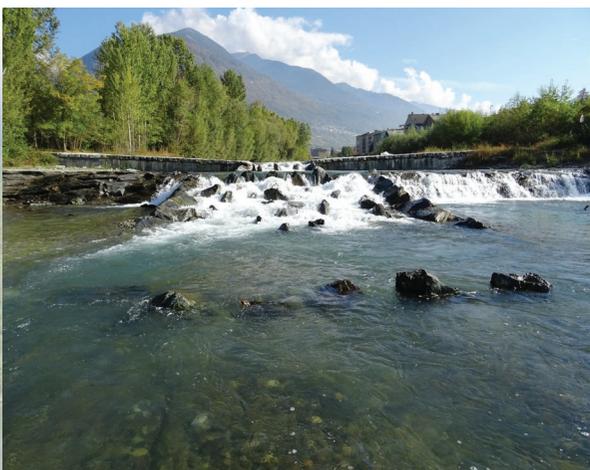
FIG.7: RAMPE IN PIETRAMME REALIZZATE SUL TORRENTE MALLERO

già esistente con la costruzione di una rampa scabra a pendenza ridotta. La tipologia di rampa realizzata sul Mallero è quella a "boulder bars", cioè con soglie in massi realizzate all'interno del

canale che lo dividono in setti. Questi dividono il salto complessivo in tanti piccoli salti che creano tra loro delle pozze in cui la corrente del fiume dissipa la sua energia.

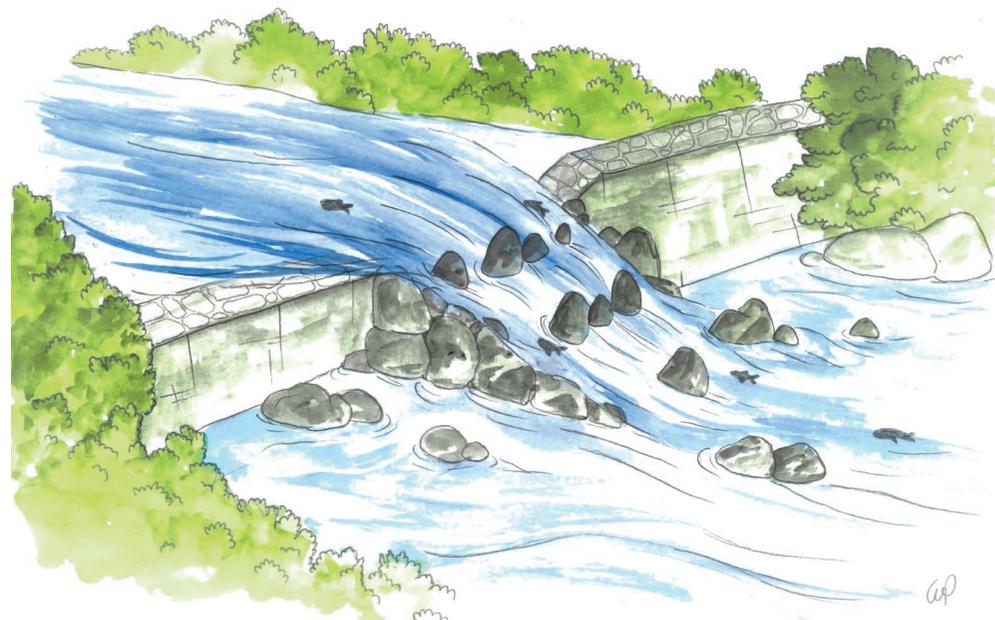
FIG.8: RAPPRESENTAZIONE DI UNA RAMPA IN PIETRAMME

Le rampe in pietrame, o rapide artificiali, consistono in canali modellati su una delle rive o in altre zone dell'alveo; il canale è caratterizzato da sponde e fondo rugoso con la presenza di ostacoli in modo da imitare un ambiente di ruscello. Possono essere realizzate su tutta la larghezza del corso d'acqua oppure nell'opera

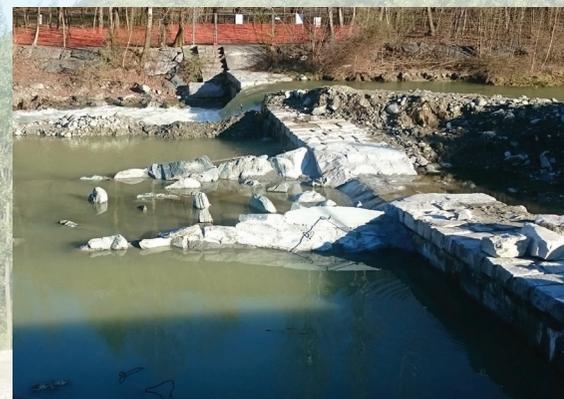
FIG.9: RAMPE IN PIETRAMME REALIZZATE SUL TORRENTE MALLERO

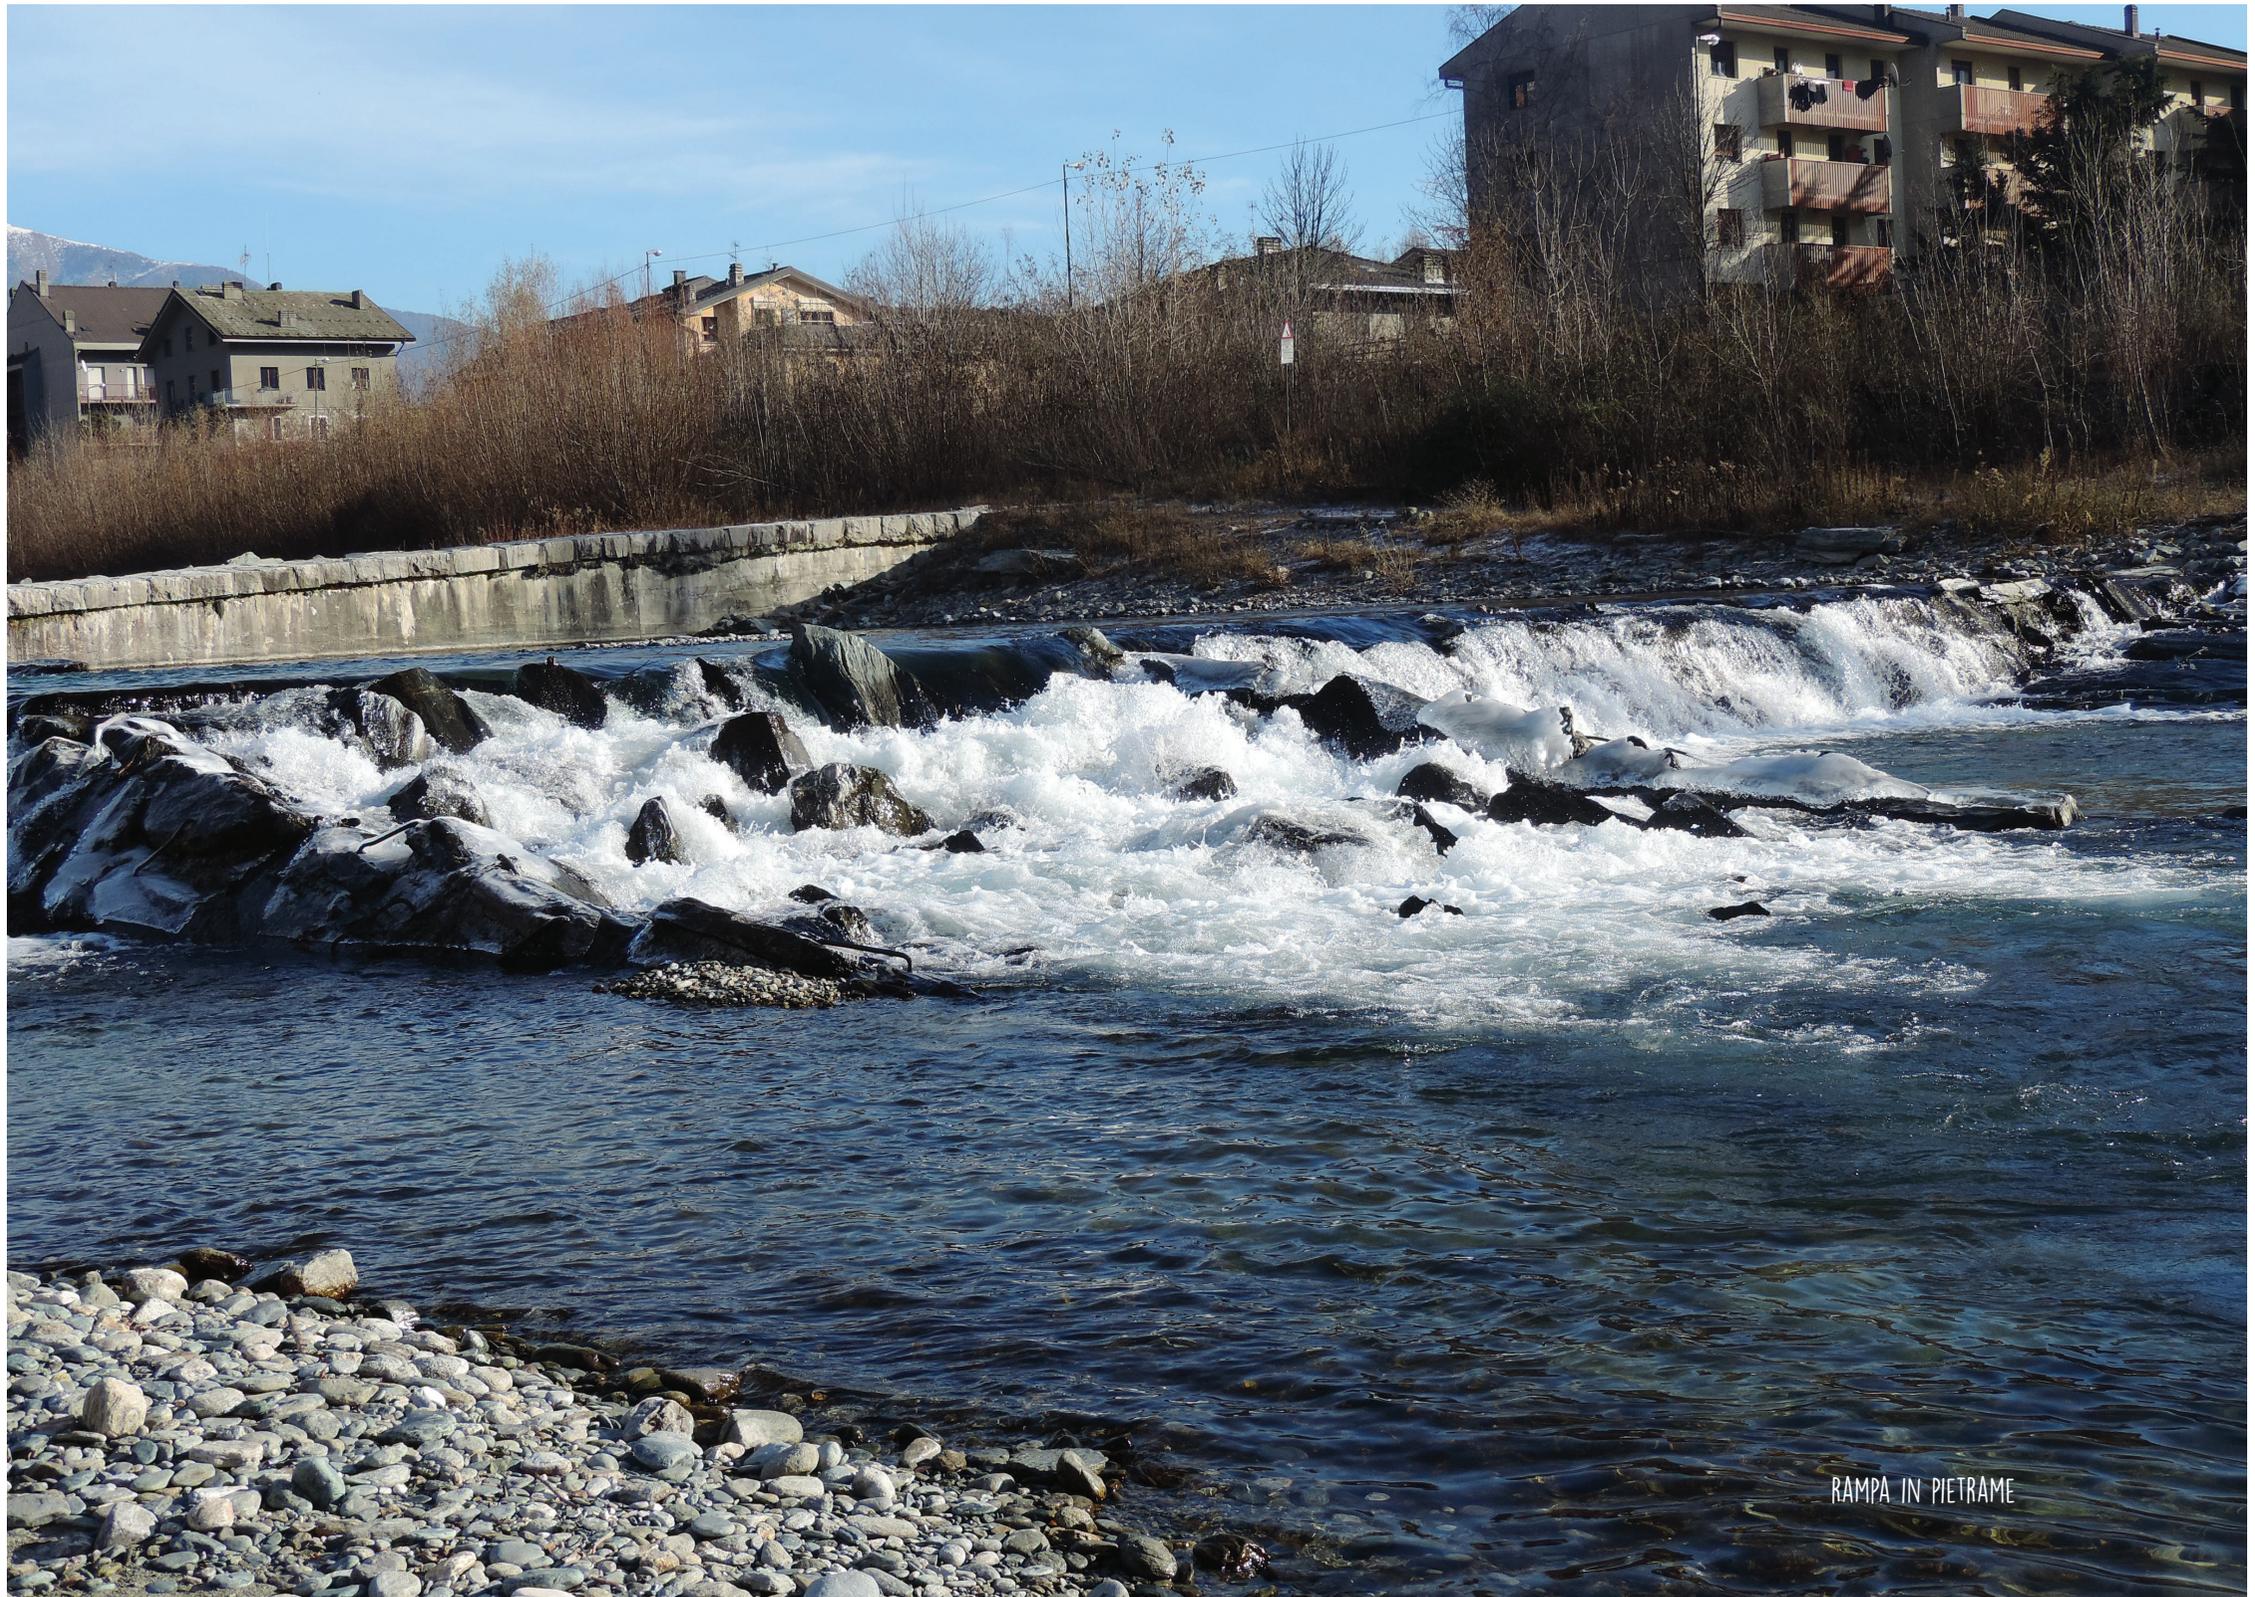
RAMPA IN PIETREME

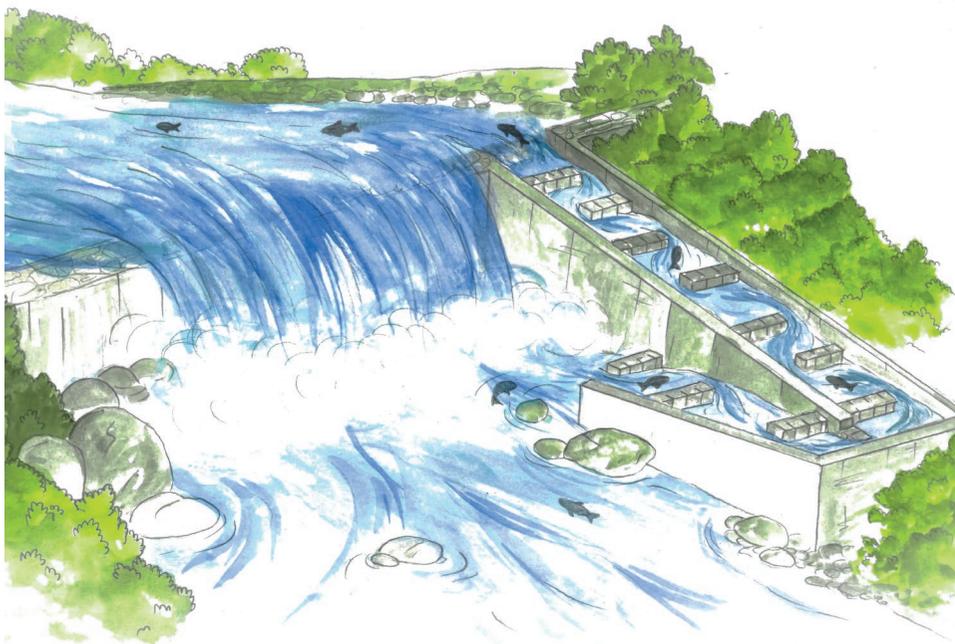
FIG.10: RAPPRESENTAZIONE DI UN PASSAGGIO PER PESCI A BACINI SUCCESSIVI

Nei passaggi a bacini successivi, l'altezza del dislivello da superare viene suddivisa in una serie di piccoli salti che alimentano altrettanti bacini fra loro comunicanti per mezzo di stramazzi (stretti o larghi) o di orifizi. Tali aperture, attraverso le quali fluisce l'acqua, regolano il livello in ciascuno dei bacini. L'acqua può scorrere in superficie, dal fondo, oppure attraverso fessure laterali. Il ruolo dei bacini è di dissipare l'energia dell'acqua che transita nella scala, oltre a fornire utili zone di riposo per la fauna ittica.

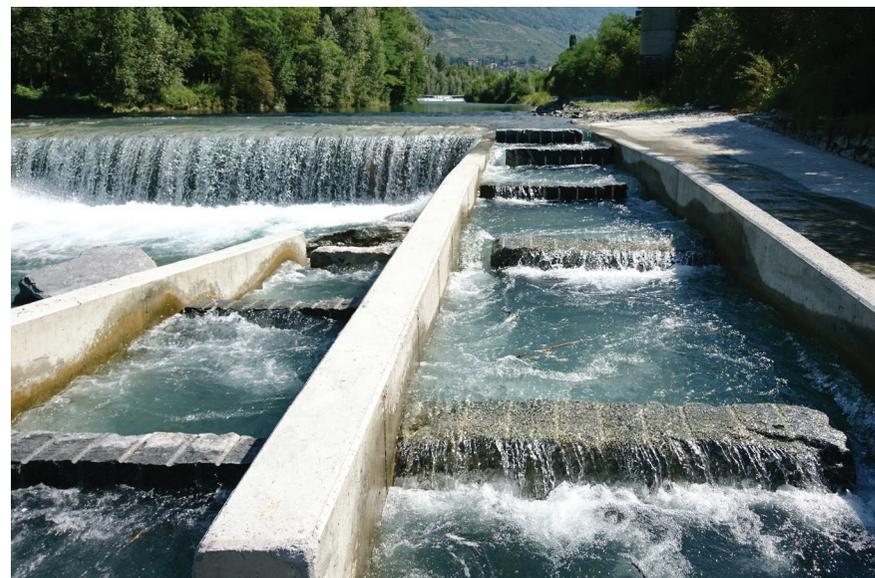
FIG.11: BACINI SUCCESSIVI REALIZZATI SUL TORRENTE MALLERO

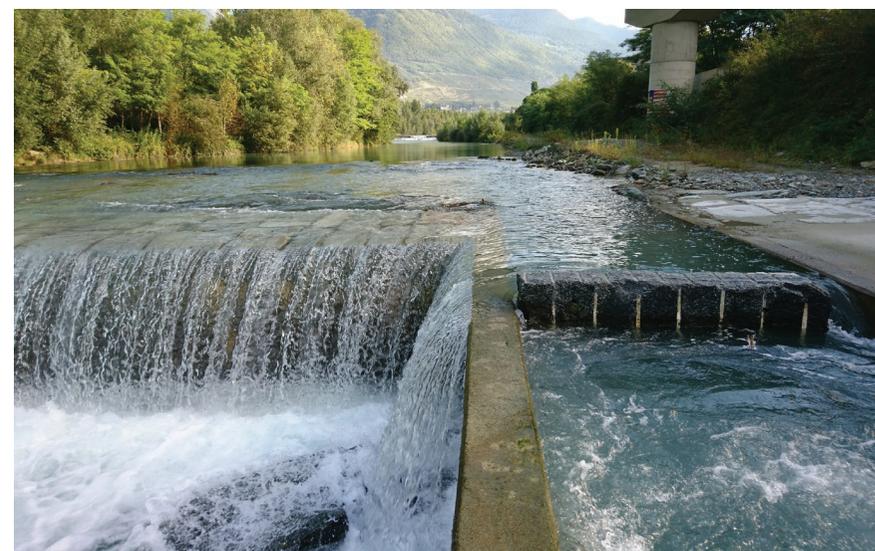
FIG.12: L'OPERA REALIZZATA SUL MALLERO

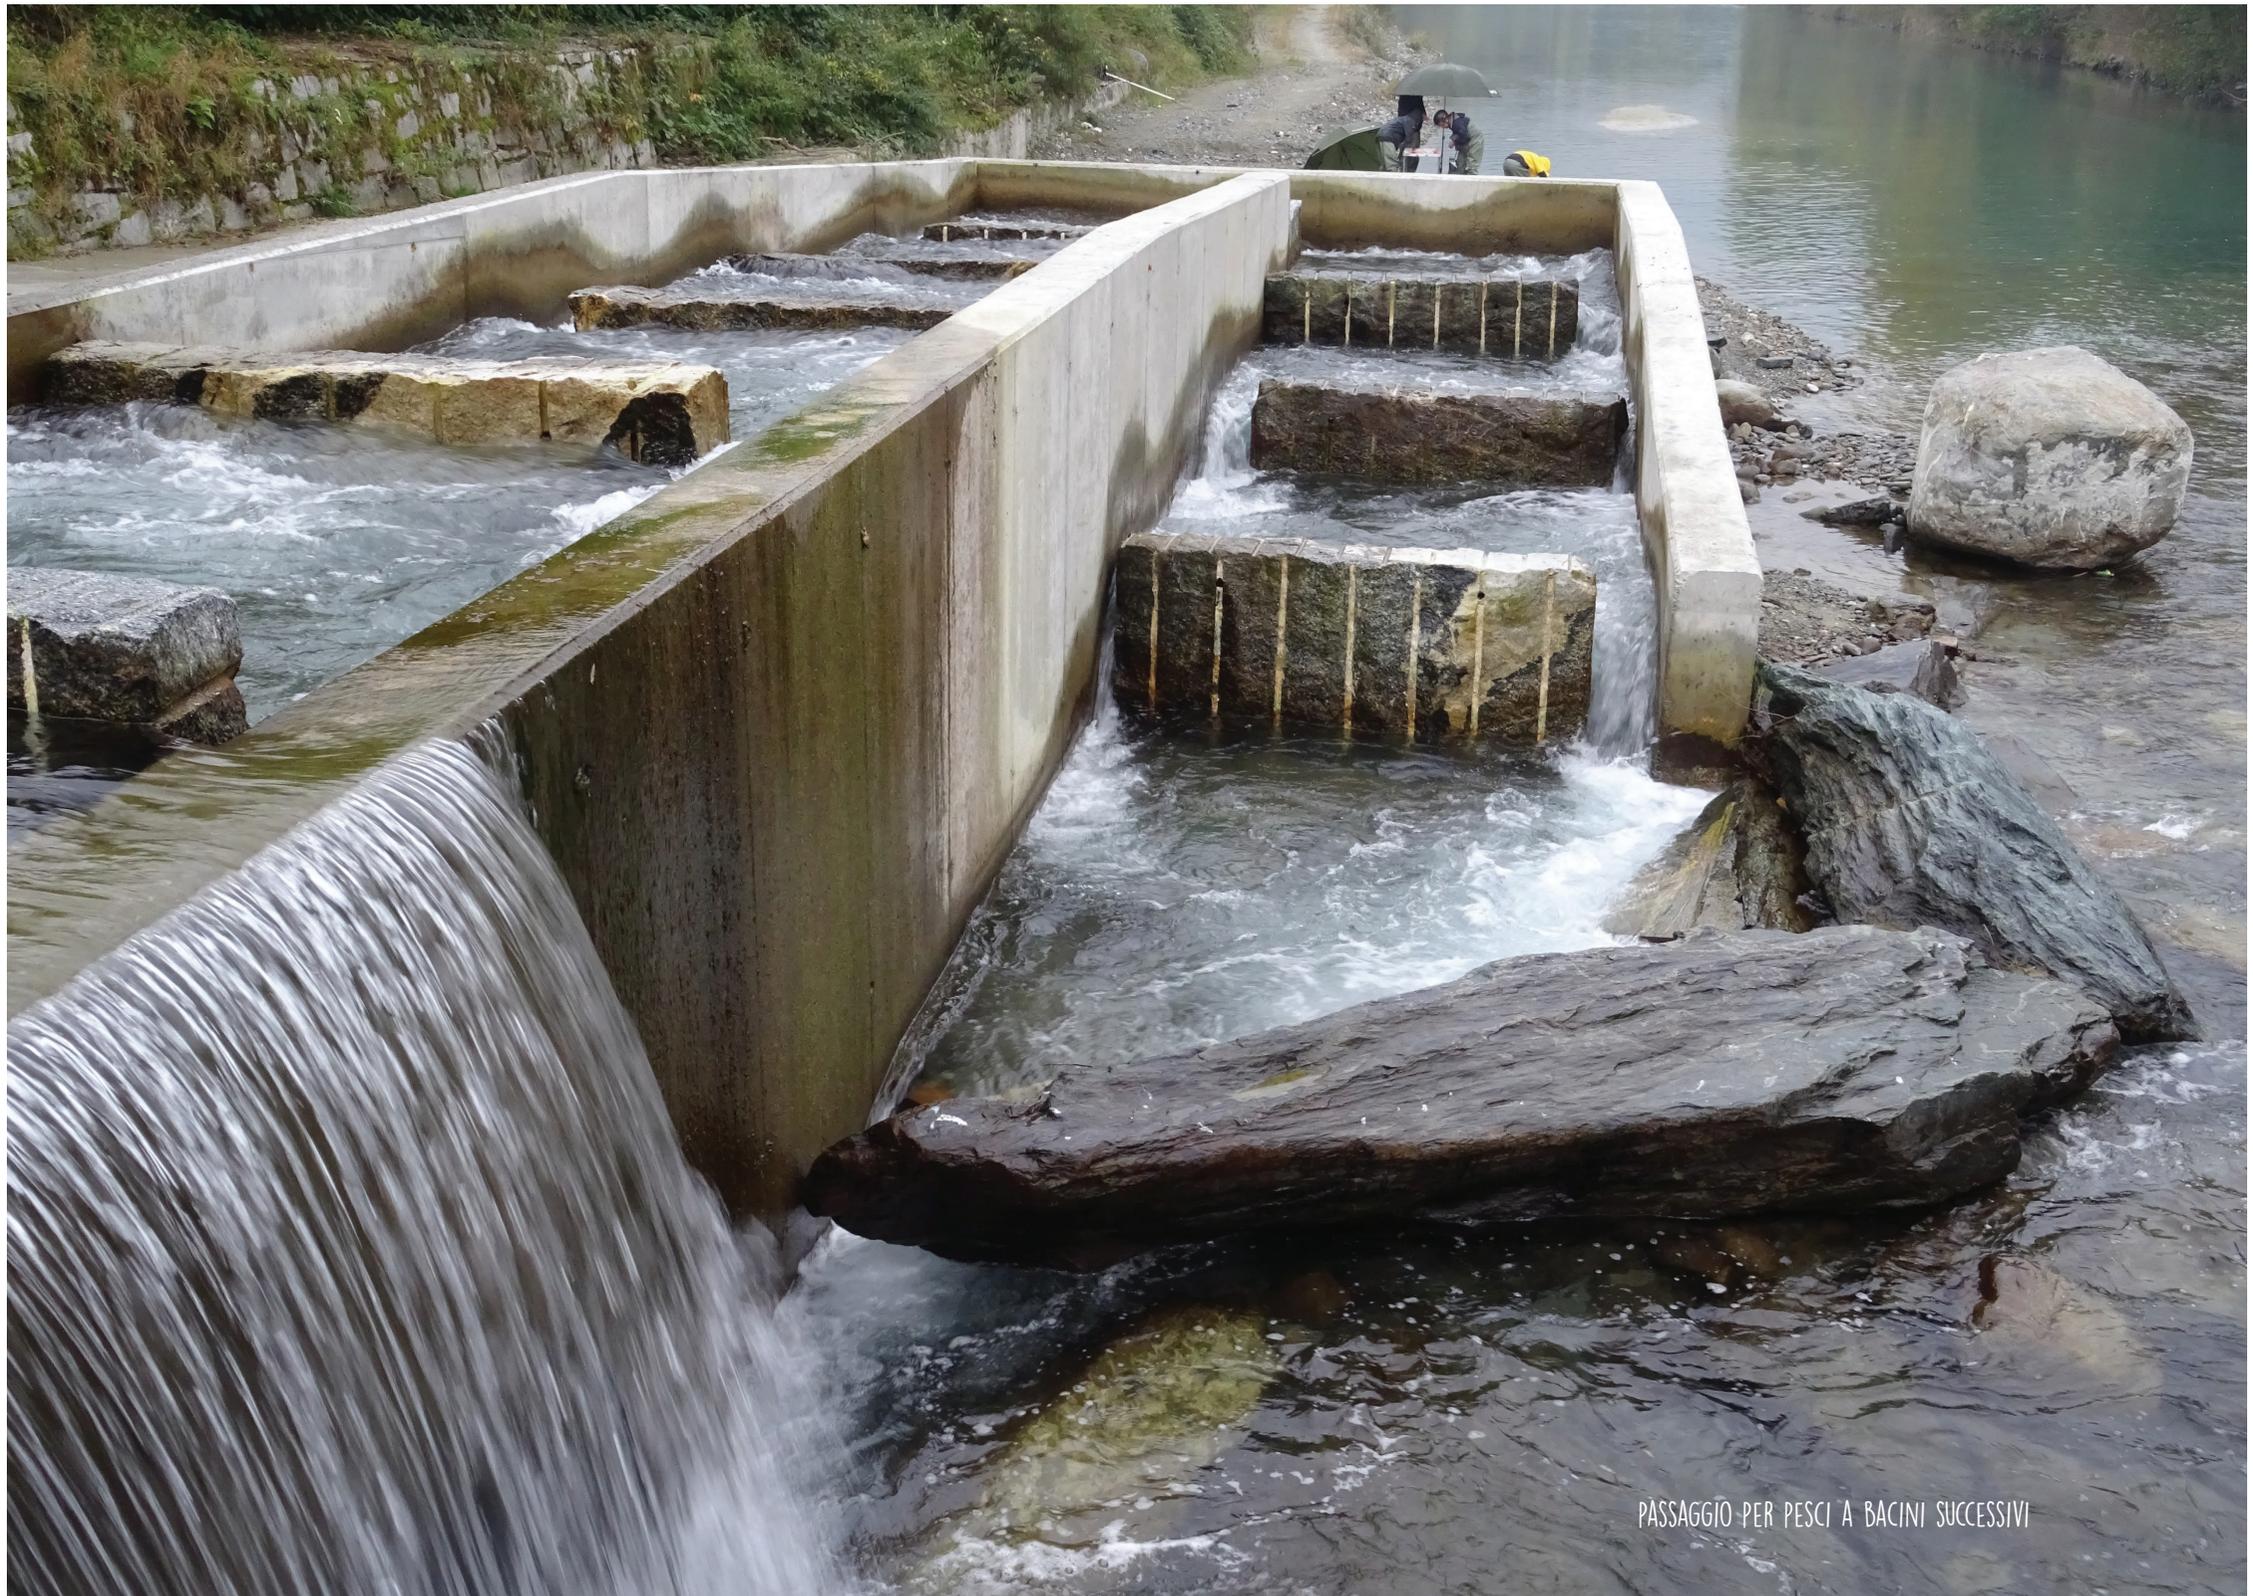
PASSAGGIO PER PESCI A BACINI SUCCESSIVI

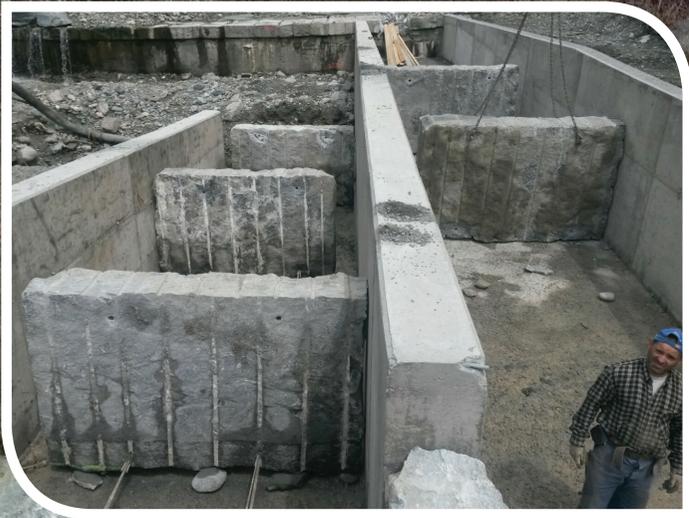
FIG.13: REALIZZAZIONE DEL PASSAGGIO PER PESCI A BACINI SUCCESSIVI

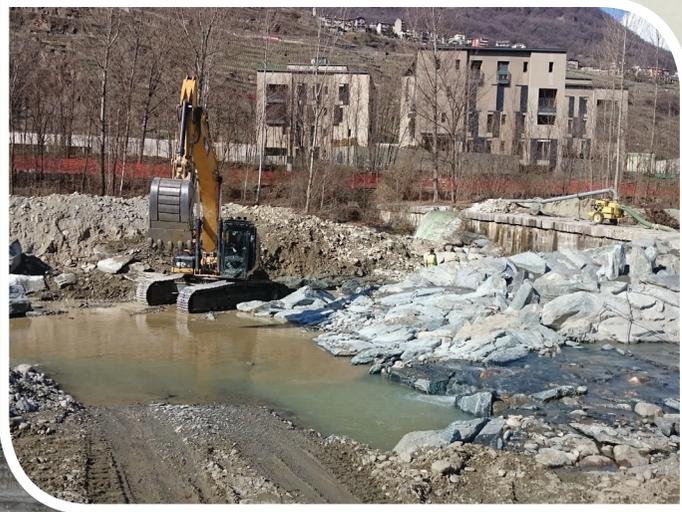
FIG.14: COSTRUZIONE DELLA RAMPA IN PIETRAMÈ

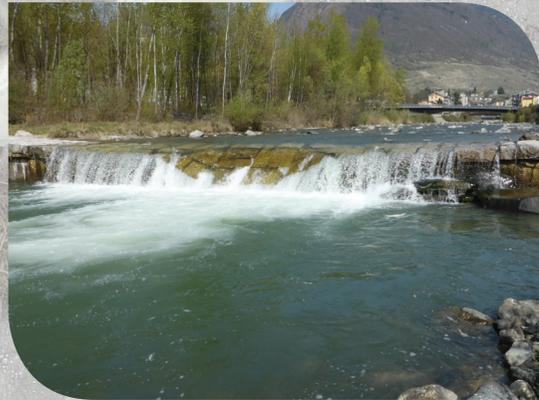
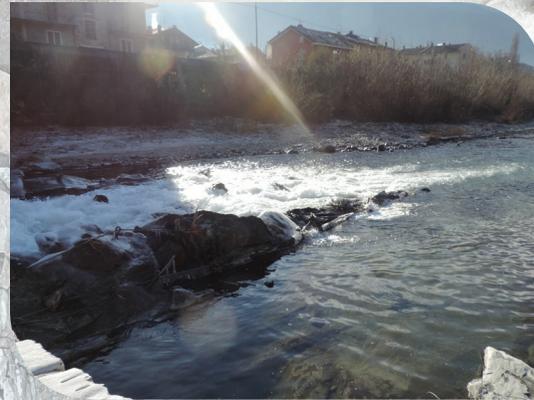
ANTE OPERAM

POST OPERAM

All'altezza della briglia codificata come BRIGLIA 1 è stata modificata la gaveta nella parte centrale abbassando la soglia di sfioro di circa 70 cm e, a valle, è stata realizzata una rampa in pietrame per permettere alla fauna ittica di superare il salto. La briglia, infatti, produceva un dislivello di circa 1,65 m. Al centro della briglia era inoltre presente una gaveta che presentava uno scivolo nella parte centrale che causava un incremento della velocità

delle acque aumentando così i fenomeni erosivi al piede. Per consentire la realizzazione di una corretta rampa, è stato necessario modificare la gaveta esistente creando una zona centrale della briglia più bassa per tutto lo spessore della stessa. Sono state ricostruite la porzione centrale della gaveta e il rivestimento della soglia in pietra, come allo stato precedente, producendo un abbassamento netto della soglia di sfioro di circa 70 cm. Conseguenza di questo intervento è stato l'abbassamento del salto idraulico prodotto dalla briglia a circa 1 m. A valle della gaveta è stata realizzata la rampa in pietrame della tipologia "boulder bars" (con soglie in massi) che ora permette il superamento di un dislivello di 1 m.

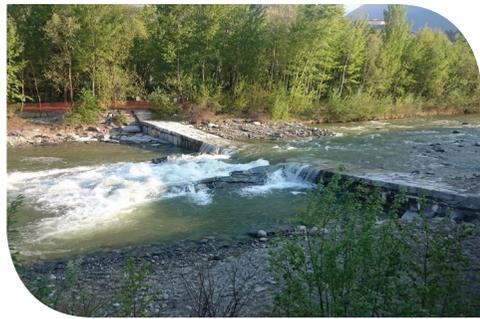
FIG.17: POST OPERAM BRIGLIA 1

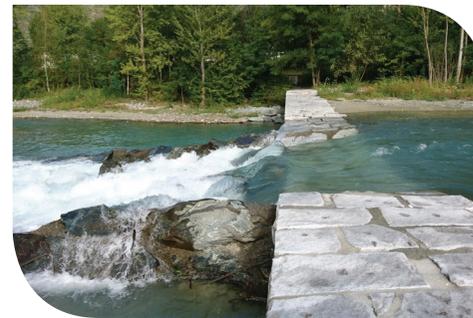
FIG.19: PARTICOLARE RAMPA BRIGLIA 2

Per fermare i fenomeni erosivi all'altezza della BRIGLIA 2 è stata realizzata una soglia in massi ciclopici così da stabilizzare il fondo al piede della briglia e consentire la sedimentazione. In questo

modo è stato possibile suddividere il salto complessivo in due salti più piccoli superabili dalla fauna ittica attraverso due rampe in pietrame. È stata quindi modificata la gaveta esistente creando una zona centrale della briglia più bassa per tutto lo spessore della stessa.

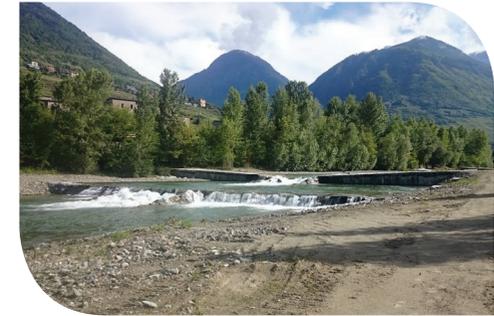
FIG.18: POST OPERAM BRIGLIA 2, LE DUE RAMPE REALIZZATE

La BRIGLIA 2 produceva un dislivello di circa 2,70 m con, al centro di essa, un accenno di gaveta come per la precedente briglia. Il grande dislivello presente era dovuto a intensi fenomeni erosivi determinati da interventi di escavazione del materiale sedimentato nel periodo compreso fra il 1987 (anno di realizzazione delle briglie) a oggi.

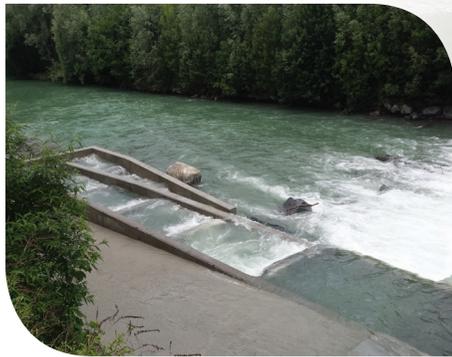
FIG.20: POST OPERAM BRIGLIA 3

In corrispondenza della BRIGLIA 3 è stato realizzato un passaggio per pesci a bacini successivi. La struttura è costituita da un canale in calcestruzzo in cui sono stati realizzati dei setti in pietra. Questi setti riducono il dislivello complessivo in salti più piccoli e i bacini che si formano tra un setto e l'altro rallentano la velocità della corrente permettendo ai pesci di migrare verso monte. La scelta di realizzare un passaggio per pesci a bacini successivi è stata fatta in relazione alle caratteristiche dell'alveo, stretto e con una pista di accesso in sponda idrografica sinistra. E' stato quindi necessario realizzare una struttura più compatta

e che sostiene la sponda della pista esistente in fase di erosione. La struttura è collocata verso l'esterno dell'alveo, in sponda sinistra, mantenendo la connessione con l'alveo a monte e a valle.

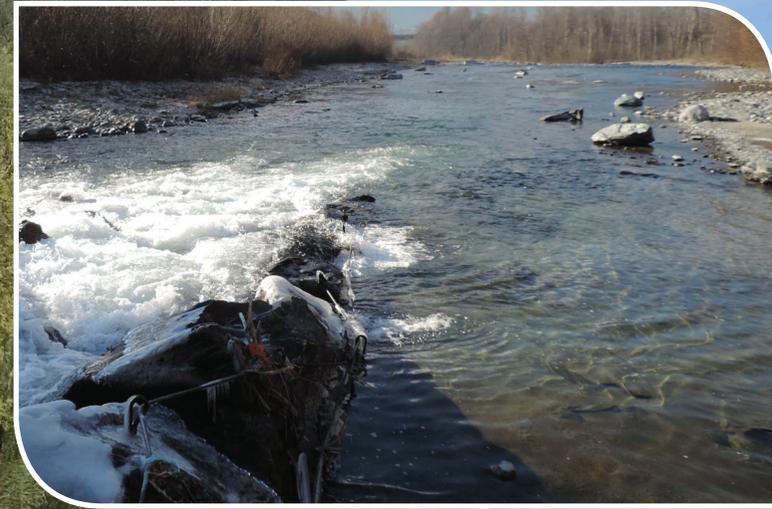
FIG.22: MASSI IN ALVEO

Per la diversificazione dell'habitat del torrente sono stati posati dei massi in alveo a valle della briglia 1. Questa tipologia di intervento è finalizzata al miglioramento dell'habitat fluviale. L'effetto della posa di massi in alveo è quello di ottenere delle piccole buche a valle degli stessi e in corrispondenza dei punti in cui converge il flusso idrico. Inoltre, a valle dei massi, si formano dei rifugi per i pesci, che risultano molto importanti durante le piene. La posa di massi di differenti dimensioni determina la formazione di rifugi adatti a esemplari di taglia variabile contribuendo alla formazione di popolazioni ittiche più strutturate. La loro presenza, poi, può favorire la colonizzazione di invertebrati e la deposizione delle uova da parte dei pesci.

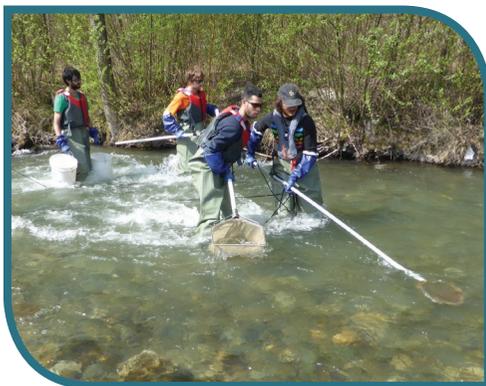
FIG.31: ATTIVITA' DI ELETTROPESCA

Il monitoraggio è stato condotto con la tecnica dell'elettropesca. Questa risulta essere il metodo di cattura più efficace nei corsi d'acqua di piccole e medie dimensioni, ed è pressoché innocuo per i pesci che possono così essere rimessi in libertà una volta effettuate le analisi necessarie, in questo caso riconoscimento della specie di appartenenza, peso e lunghezza. I campionamenti

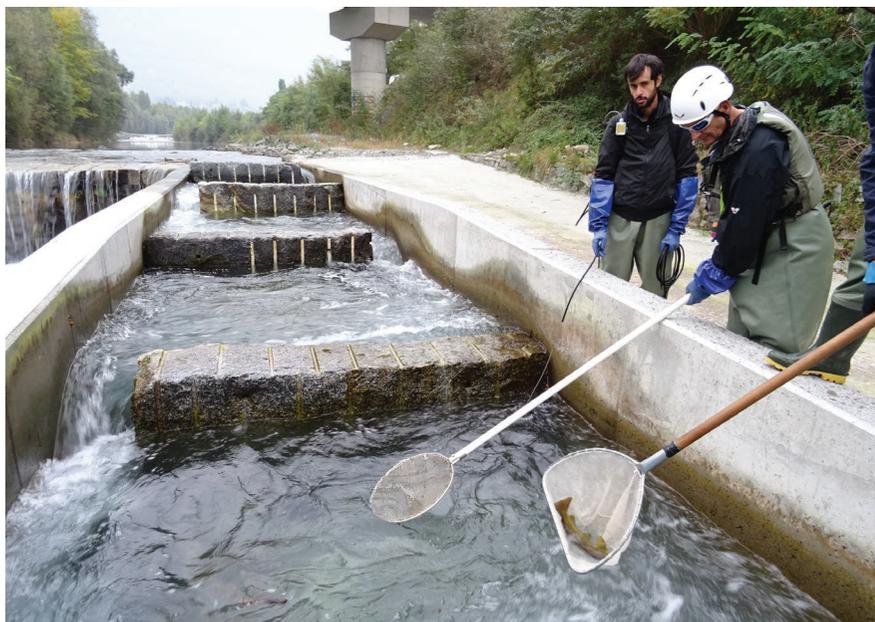
FIG.35: ELETTROPESCA NEL PASSAGGIO PER PESCI A BACINI SUCCESSIVI

All'interno dei passaggi per pesci sono stati rinvenuti numerosi esemplari, indice dell'idoneità ittica dell'habitat idraulico all'interno degli stessi. In particolare, fra le due rampe realizzate a valle della briglia 2 sono stati rinvenuti esemplari adulti e di grossa taglia di trota fario, probabilmente in risalita pre-riproduttiva.
