**RETICOLO IDROGRAFICO DEL PARCO DI  
MONTEVECCHIA E VALLE DEL CURONE  
PROGRAMMA PLURIENNALE DI INTERVENTI**

**2006**

**Dr.Michele Cereda**

# **RETICOLO IDROGRAFICO DEL PARCO DI MONTEVECCHIA E VALLE DEL CURONE - PROGRAMMA PLURIENNALE DI INTERVENTI**

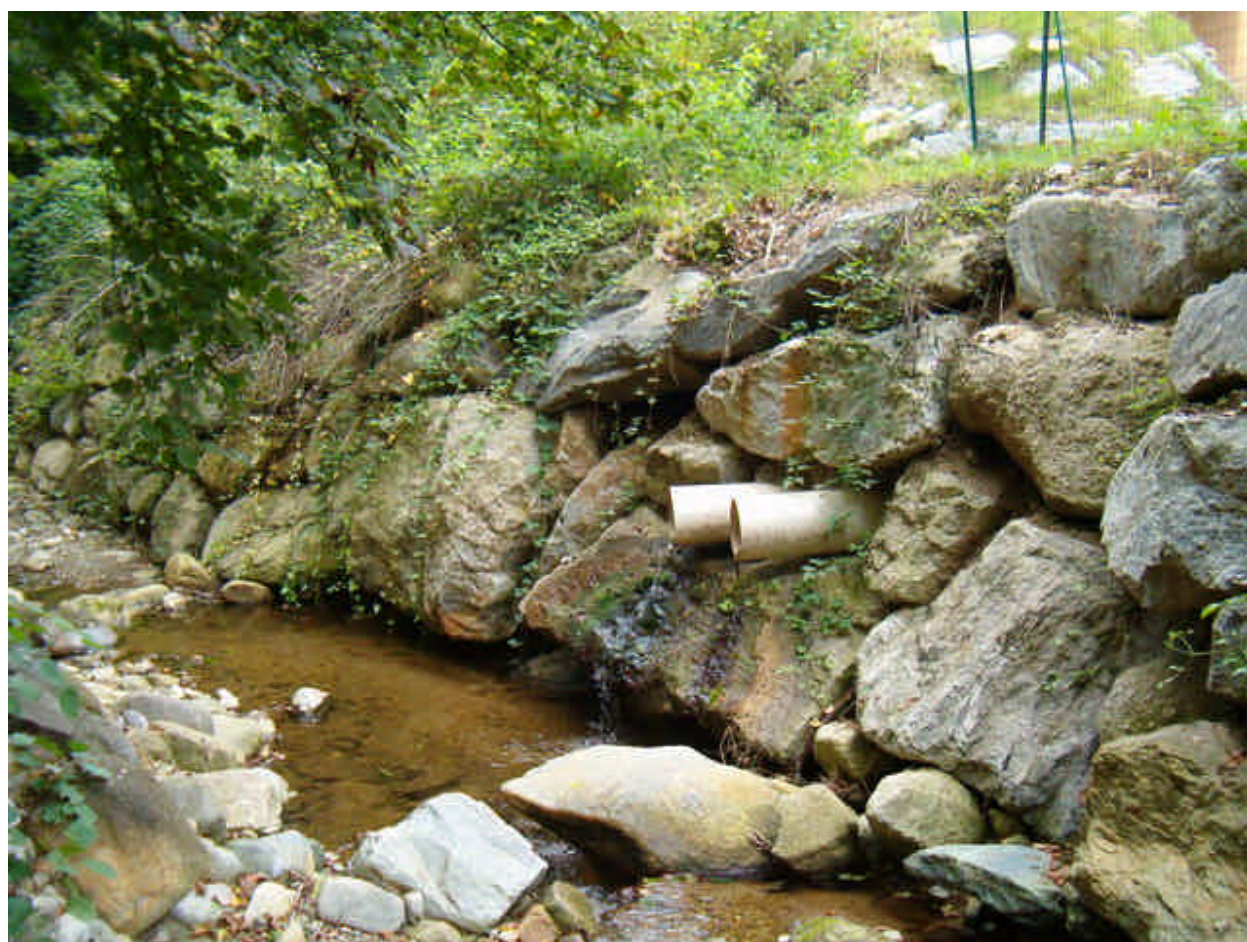
La situazione è dovuta alle modalità assolutamente improprie con cui vengono affrontate le carenze della rete fognaria in un territorio in cui l'impermeabilità del terreno priva di qualsiasi funzionalità i pozzi perdenti, ed all'assenza di efficaci controlli. Alcuni degli scarichi lungo il reticolo principale rappresentano i terminali dei "troppo pieno" del collettore fognario che da Montevecchia conduce al depuratore di Lomagna, che raccoglie anche le acque chiare di Montevecchia. In occasione di eventi meteorici di particolare rilevanza si ha la fuoriuscita di acque miste nel Curone.

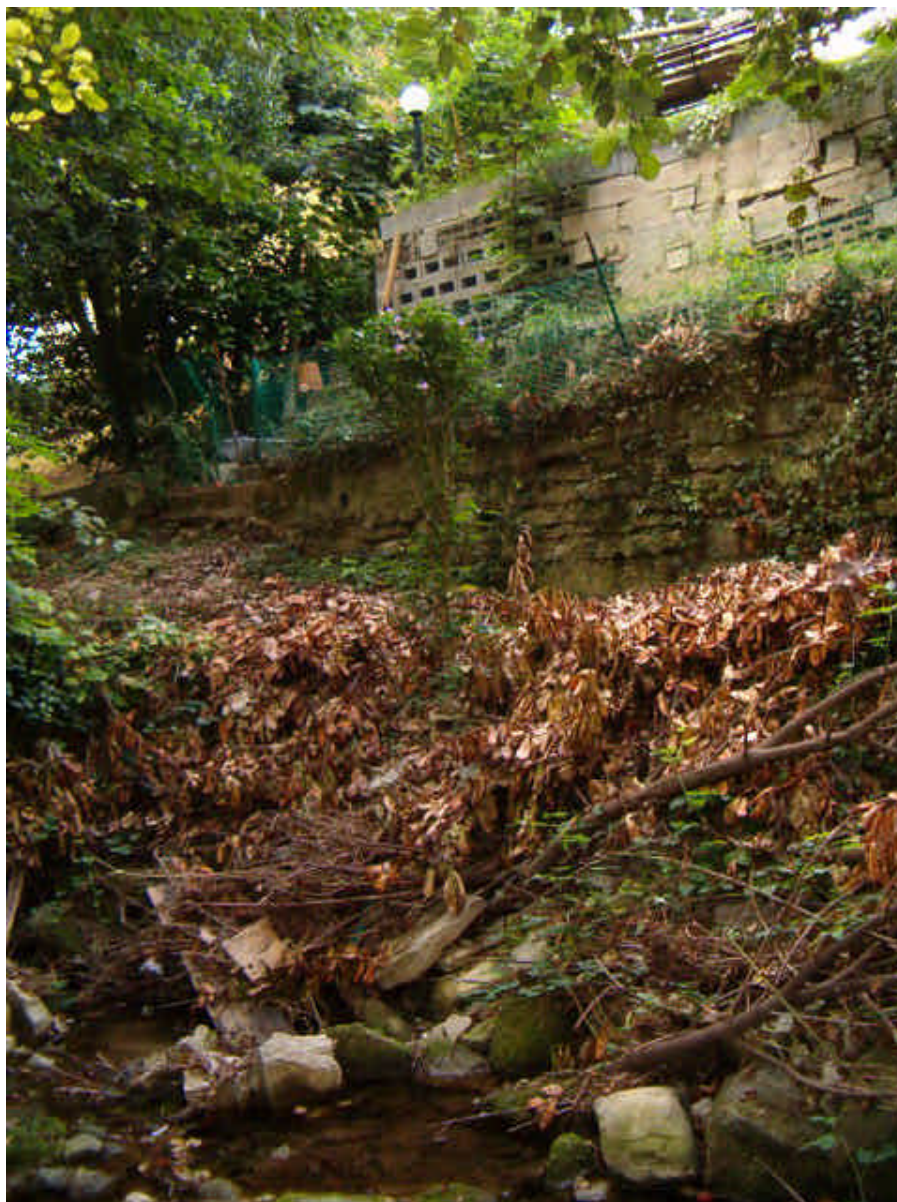
Vengono inoltre esposte al rischio di esondazione le strutture realizzate.

I fenomeni sono particolarmente gravi nel tratto compreso fra la confluenza Molgoretta-Curone e l'uscita della Molgoretta dal Parco.

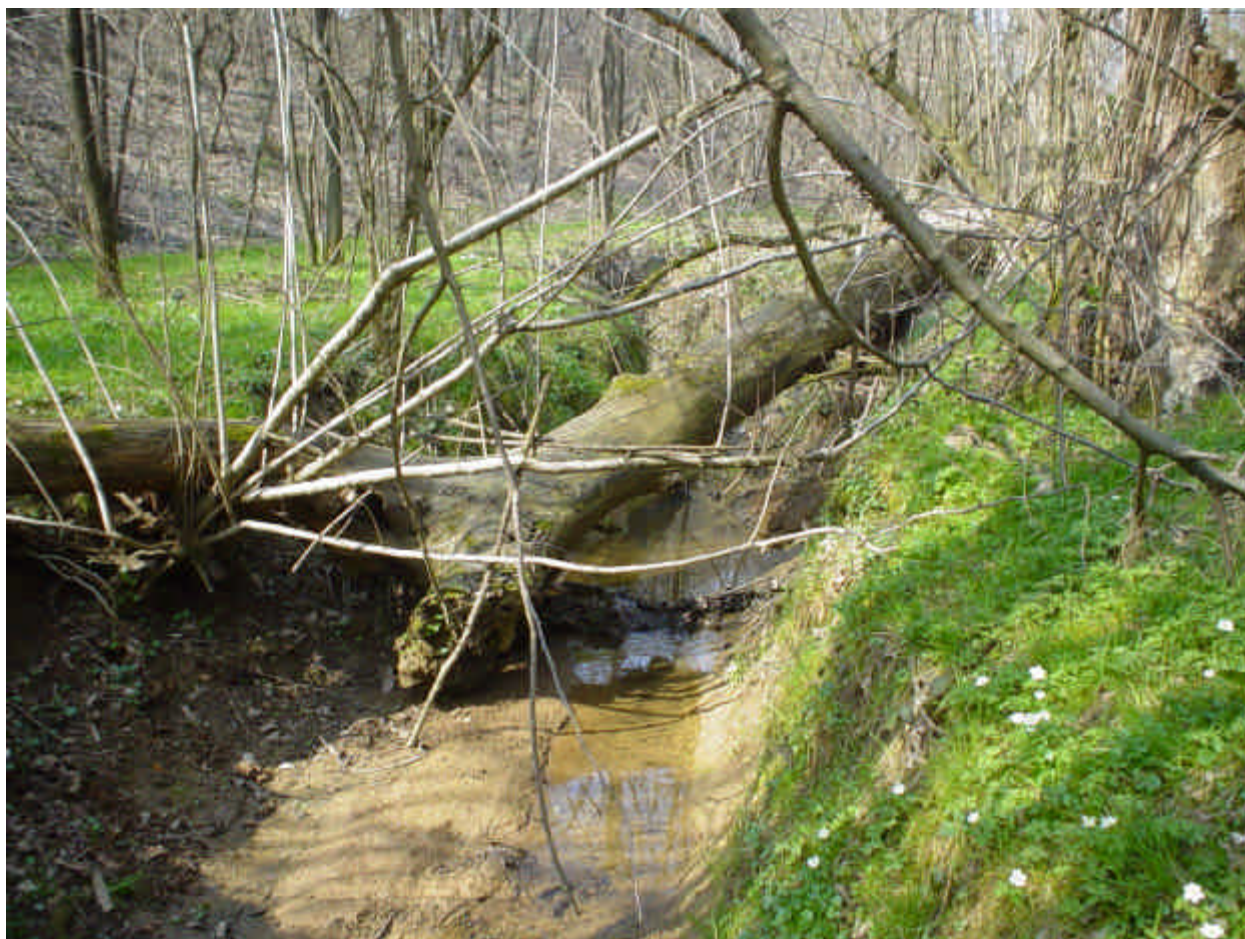
- un notevole apporto di materiale al Curone ed alla Molgoretta, con aumento della torbidità per un lungo periodo, e quindi diminuzione della funzionalità per la fauna acquatica;
- il rischio di occlusione delle strutture in adiacenza alle strade e per il sottopassaggio;
- il deposito sulla sede stradale del materiale trasportato.

Il fenomeno coinvolge anche le incisioni che afferiscono ai piccoli corsi con acque sorgive che si immettono poi nel Curone e nella Molgoretta. In questo caso l'apporto di notevoli quantità di materiale solido ha effetti ancora più rilevanti.

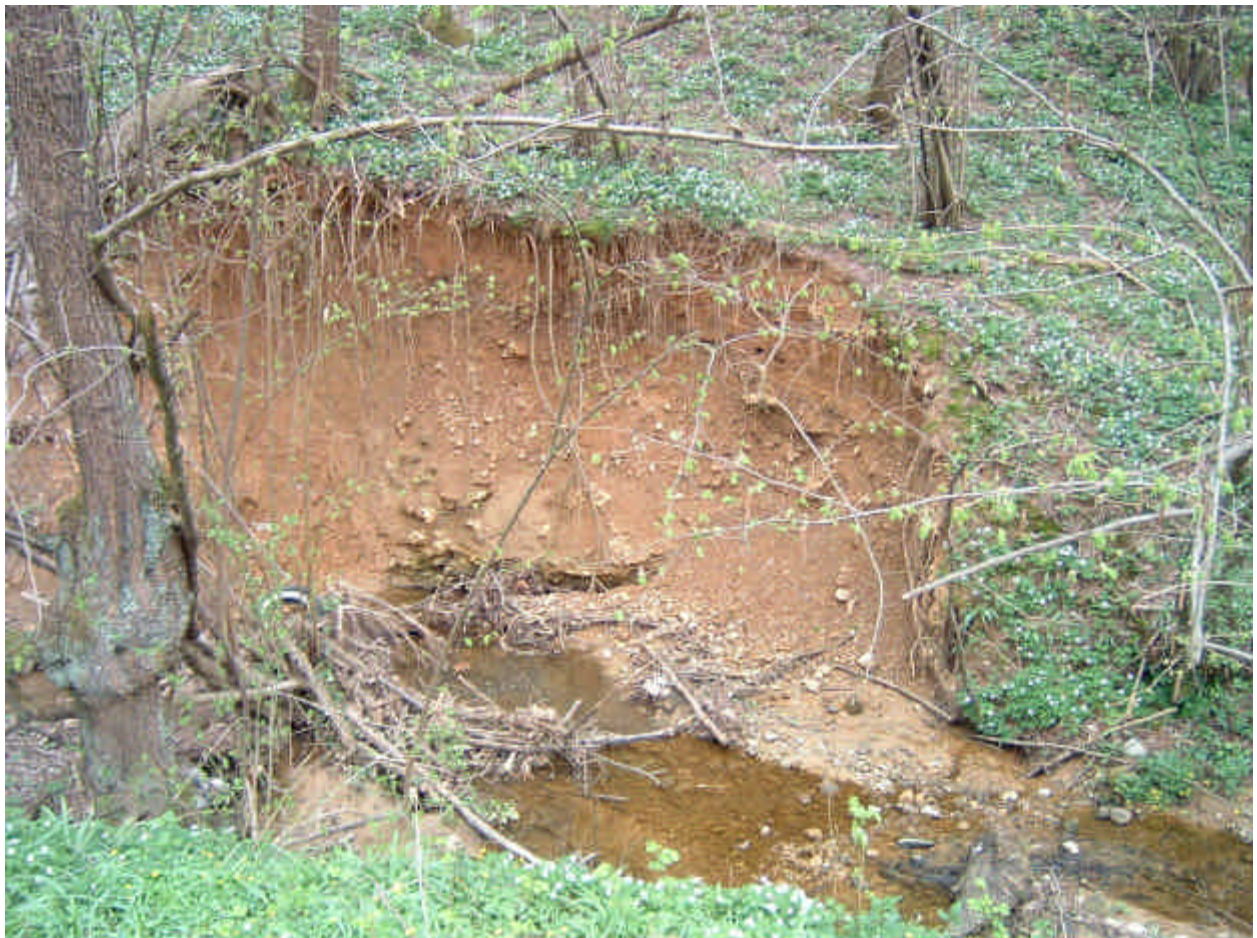
E' quindi in genere modesta la criticità dei fenomeni per la funzionalità ecologica, come anche per gli aspetti idraulici e per la tutela dell'infrastrutturazione antropica, meno presente.

Permane invece la criticità per quanto concerne la funzionalità dei sistemi fluviali, per il trasporto di materiale a granulometria fine e l'aumento della torbidità, con diminuzione della funzionalità per la fauna acquatica.

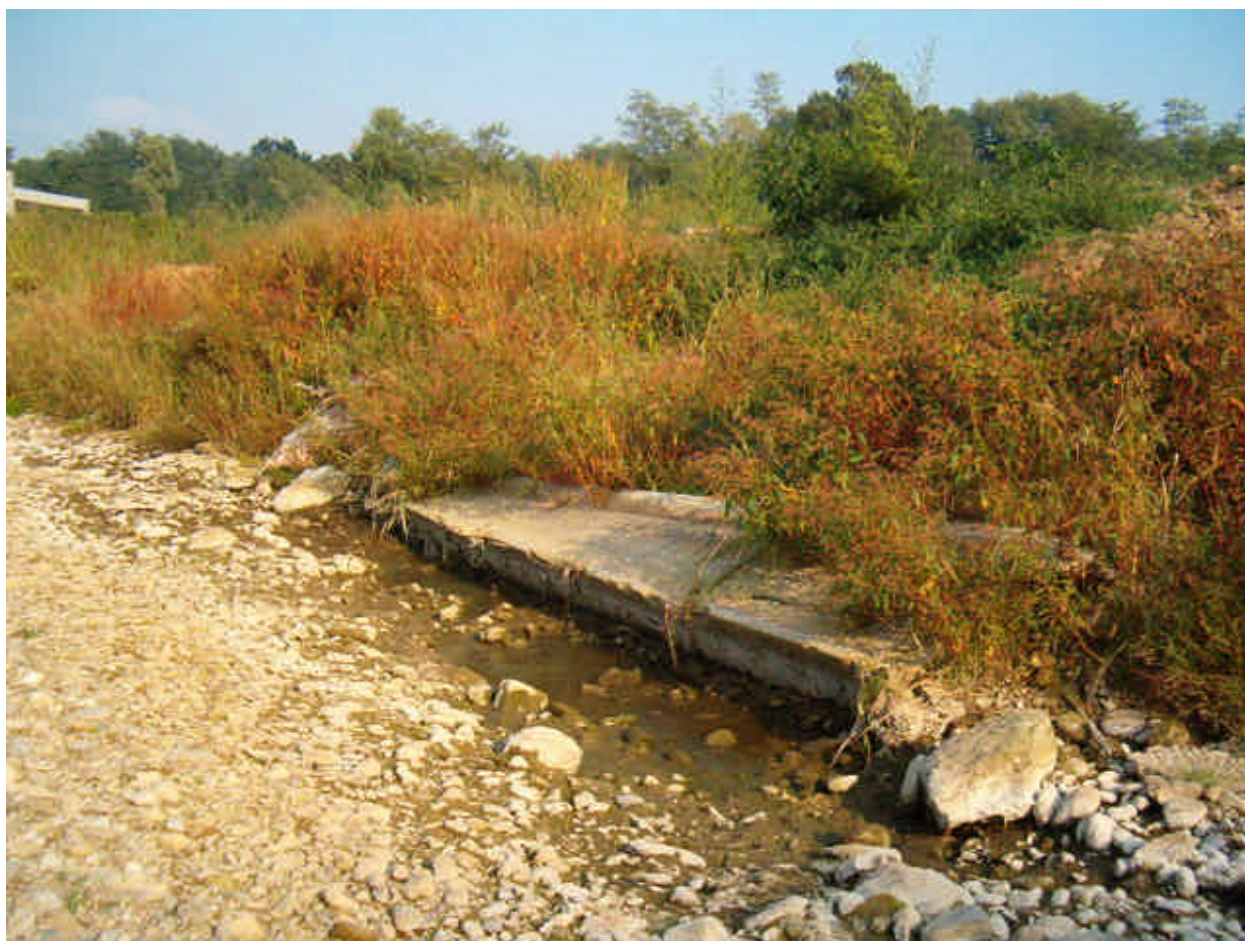
Per le difese spondali, nei tratti più a valle dei corsi d'acqua, sono state utilizzate spesso soluzioni "rigide", che comportano una notevole povertà dell'ambito ripariale e la perdita della funzionalità ambientale. Il loro eventuale collasso, per obsolescenza, produce significative perturbazioni.

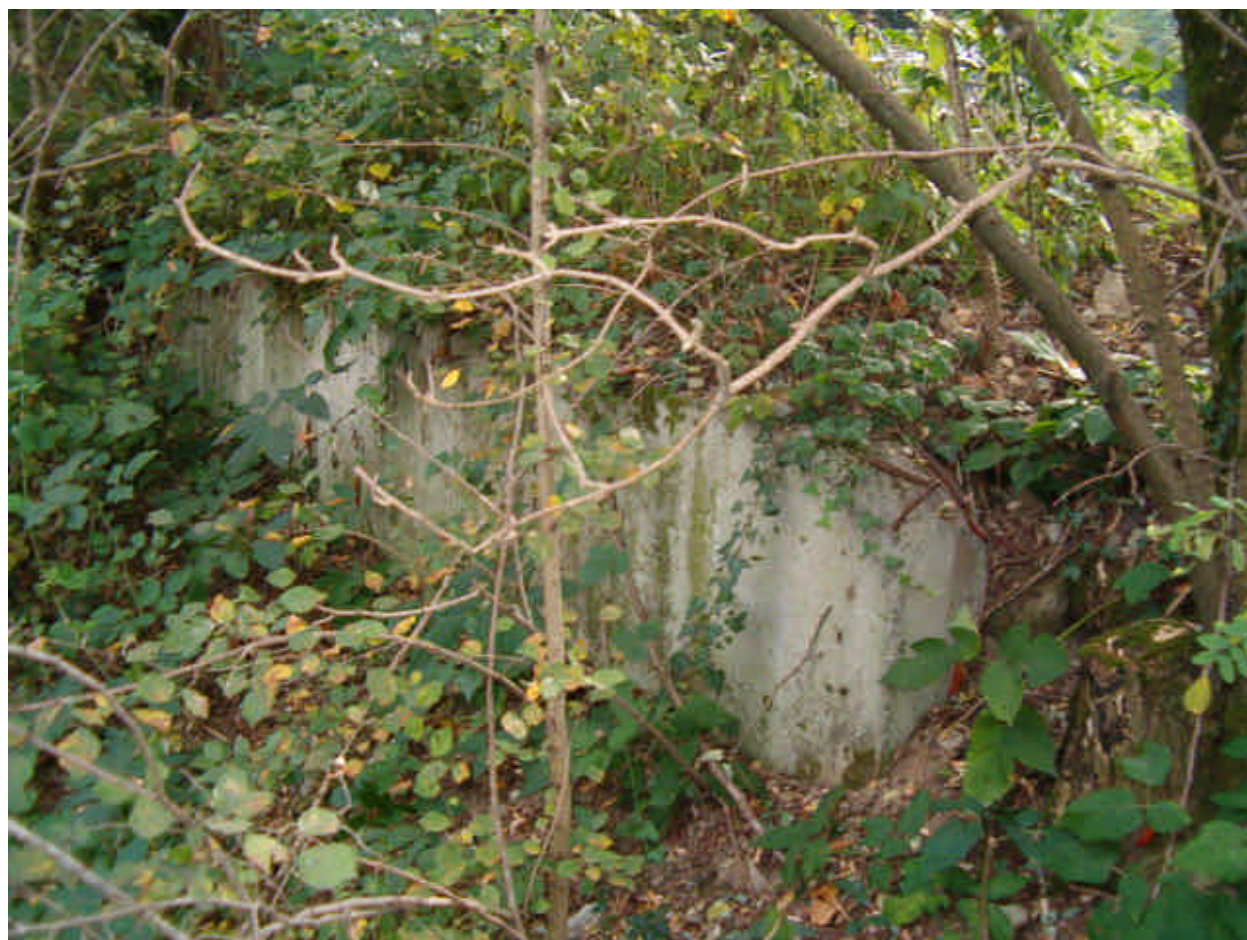
Lungo alcuni elementi minori del reticolo sono presenti piccoli manufatti finalizzati ad una regimazione delle acque oggi non più necessaria, trattandosi spesso di localizzazioni interne al bosco.

Si tratta di realizzazioni di dimensione limitata, che comportano comunque una diminuzione della naturalità dei luoghi.
