Con incarico dei comuni di Osnago, Cernusco Lombardone, Merate, Olgiate Molgora, S. Maria Hoè e Colle Brianza è stato eseguito il seguente progetto esecutivo per la riqualificazione ambientale della Valle del T. Molgora.

Obiettivo del lavoro è il rilevamento dello stato di salute del Torrente Molgora individuando direttamente gli ambienti o i tratti di corsi d'acqua di grande importanza ecologica, per approntare strumenti di salvaguardia e all'individuazione di tratti degradati per predisporre interventi di ripristino e riqualificazione degli ambienti fluviali.

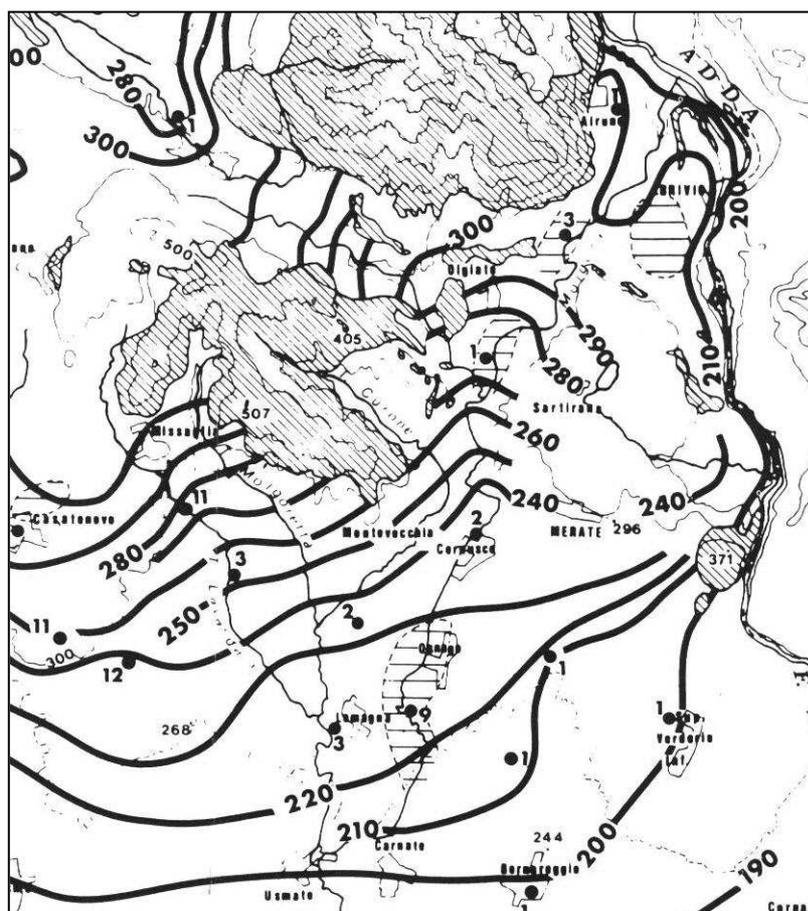
Dalla Carta delle Isopiezometriche (Beretta - Francani) è possibile osservare l'andamento

FIG.4 –Carta delle Isopiezometriche – Beretta-Francani
Scala grafica

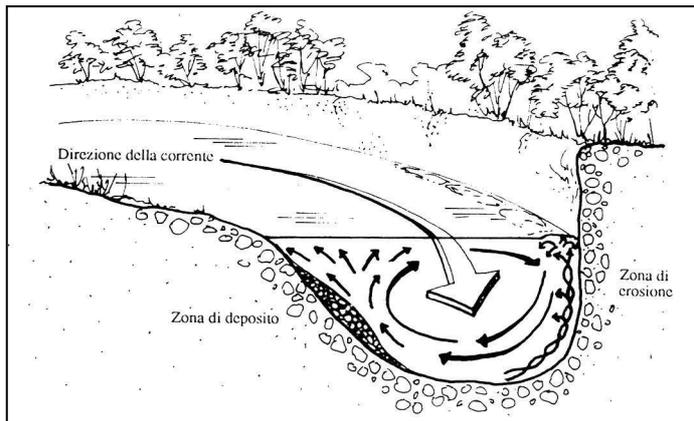
FIG.5 – Schema erosione-deposito

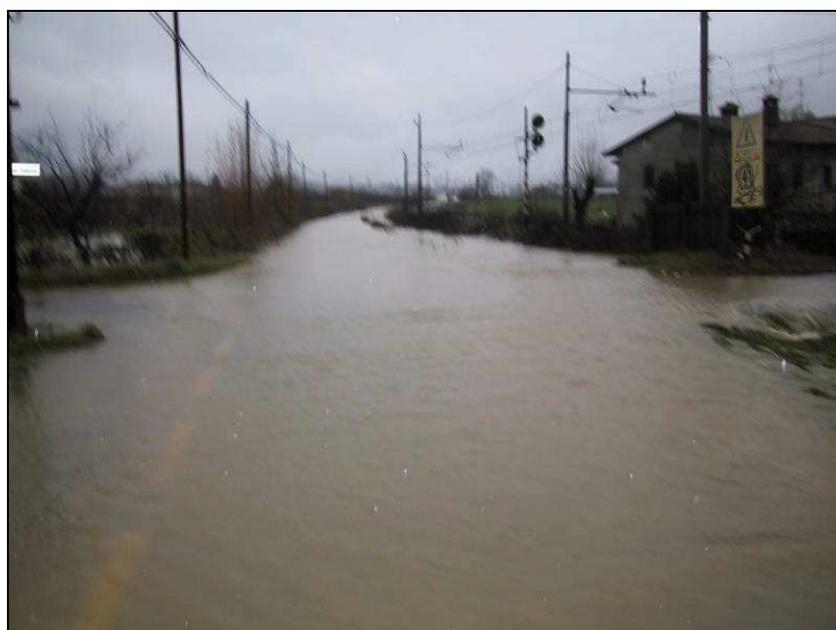
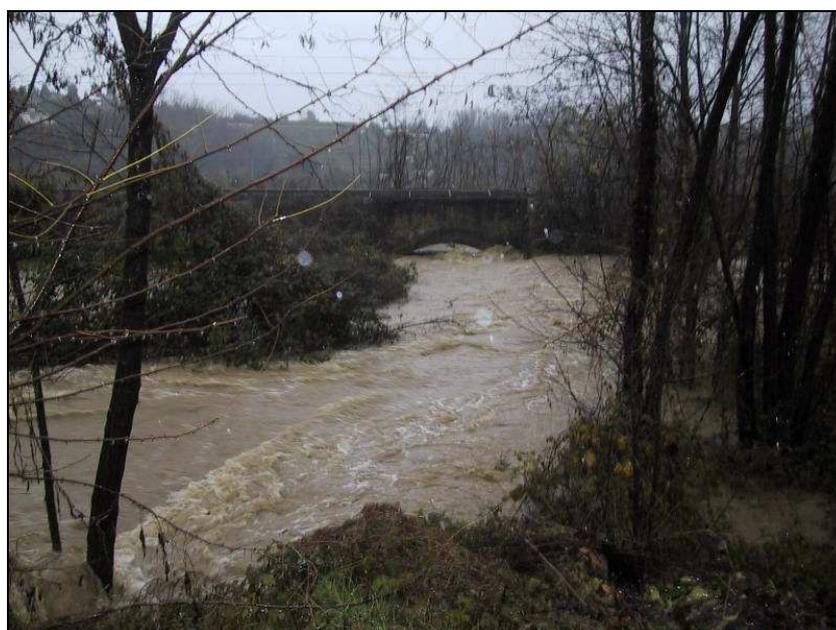
Stazione: Cernusco Lombardone (LC) 267 m s.l.m. Mese: NOVEMBRE 2002 latitudine 45°69'29"N-Longitudine 9°40'27"E;

Un evento eccezionale si è verificato nel mese di novembre 2002, infatti come si rileva nella tabella riportata nella pagina seguente, che riporta i dati relativi alla stazione privata di Cernusco Lombardone, la pioggia complessiva caduta nel mese di novembre risulta pari a 546 mm, distribuiti in 168 mm nella seconda decade e 378 mm nella terza decade.

Come si può osservare sempre dalla tabella, le temperature abbastanza elevate del mese di novembre risultano di molto superiori alla media del periodo autunnale dello stesso mese. La temperatura massima è compresa tra 17.3°C e 6.1°C, con media della prima decade pari a 12.9°C, nella seconda decade pari a 12.43°C e nella terza decade pari a 12.27°C. La temperatura minima è compresa tra 12.6°C e 1.6°C, con media della prima decade pari a 5.3°C, nella seconda pari a 7.59°C e nella terza pari a 7.77°C.

GIORNI	TEMPO	PRECIPITAZIONI	T. C° min	T. C° max	PRES. s.l.m. (hPa) min-max	PIOGGIA (mm)	VENTO (v-max)	VENTO (Dir Ref. Max)	UMIDITA' (media)	UMIDITA' (min)	UMIDITA' (max)
V01	Sereno		7,3	16,5	1023-1021	0	10,4	NW	74,5	51	98
S02	Nuvoloso		8,5	15,6	1021-1014	0	14,0	NW	73	48	98
D03	Coperto - Nebbia	Pioggia	8,6	12,6	1014-1008	0	12,6	NE	88,5	79	98
L04	Sereno - Favonio Deb.		6	17,3	1007-1012	0	24,8	NW	61	24	98
M05	Poco Nuvoloso - Favonio Mod.		6,5	16,3	1012-1021	0	33,8	NW	60	25	95
M06	Coperto		5,2	9,8	1021-1017	0	18	SE	75	52	98
G07	Coperto		4,7	6,1	1017-1011	0	14,4	NE	72,5	65	80
V08	Sereno		2,9	11,1	1011-1015	0	13,3	SE	69,5	48	91
S09	Nuvoloso		1,6	11,5	1015-1002	0	18	NW	62,5	35	90
D10	Poco Nuvoloso		1,9	12,5	1003-1012	0	19,4	NE	59	37	81
L11	Nuvoloso		3,5	10,3	1009-1014	0	12,6	NW	69,5	51	88
M12	Nuvoloso	Pioggia	2,6	12,8	1018-1014	3	16,6	SE	70	42	98
M13	Coperto	Pioggia	7,7	9,1	1014-1007	15	10,4	N	98	98	98
G14	Coperto	Pioggia	8,8	14,2	1007-998	45	28,8	E	86	74	98

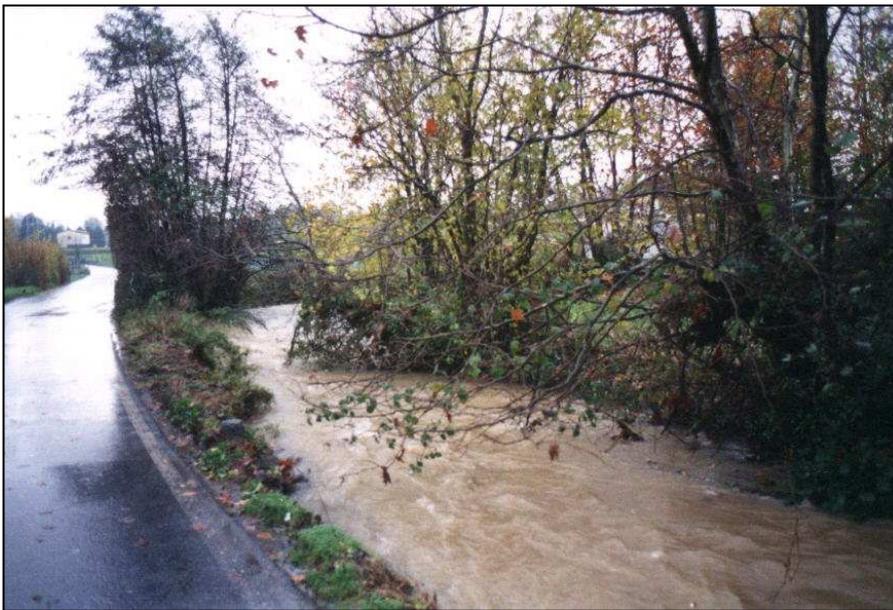
FIG. 11 Piena del torrente Molgora 17/18-11-2000- Comune di Olgiate
Loc. Molino Cattaneo- Ponte ferrovia

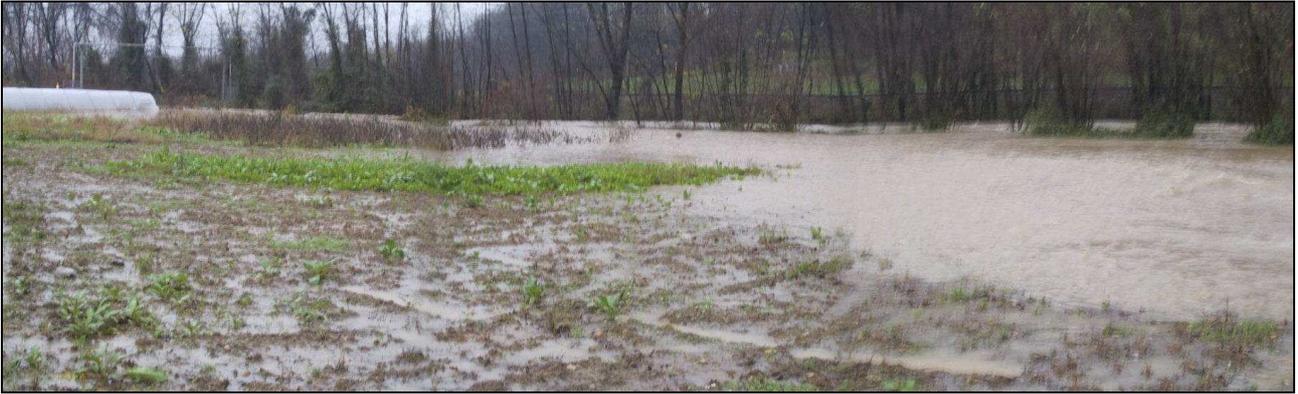
*FIG. 12 Panoramica esondazione Novembre 2002 Zona industriale Cernusco
Lombardone_Osnago*

la presenza di materiale trasportato dalle piene e depositato durante le esondazioni del torrente. Queste esondazioni interessano per lo più le zone pianeggianti prospicienti l'alveo. Altre aree esondabili sono state localizzate

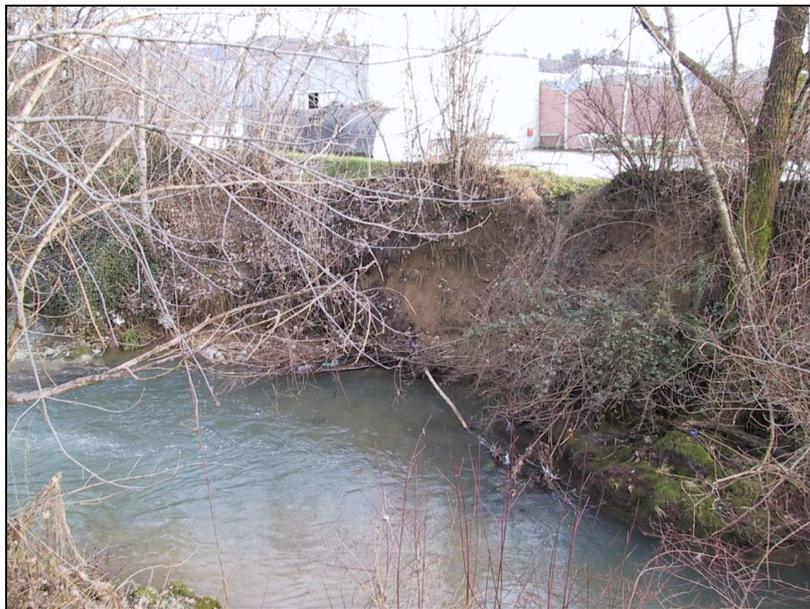
*FIG. 13 Erosione sponda sinistra – Comune di Olgiate loc.
Molino Cattaneo*

Erosioni di sponda: forme di erosione collegate alla dinamica fluviale e torrentizia, in

particolare legate ai periodi di intense precipitazioni, quando la velocità e la forza della corrente sono maggiori.

Si segnalano numerosi orli di scarpata d'erosione fluviale attivi con altezze comprese tra 1.50 m e 3.50 m con evidenti fenomeni erosivi in corrispondenza dei tratti più ripidi.

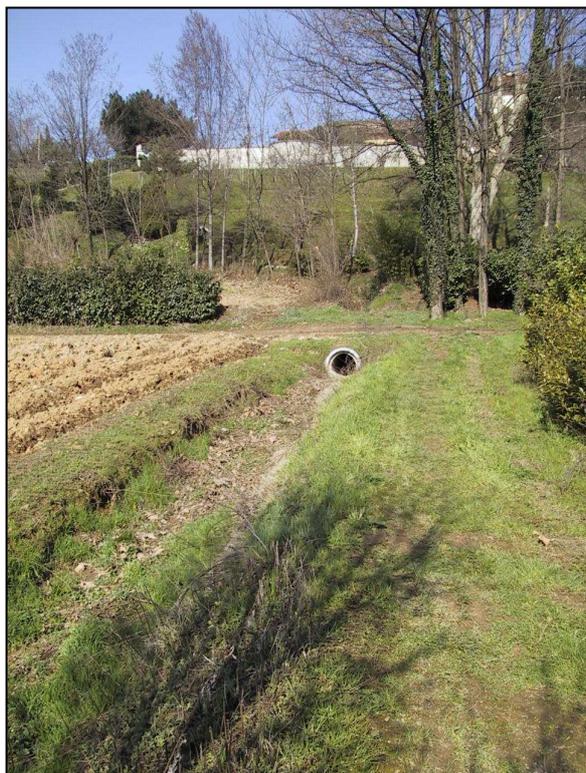
FIG. 14 Scarico in alveo – Cernusco L.

Tubazioni di scarico in alveo: I rilievi eseguiti lungo il T. Molgora hanno individuato la presenza di numerose tubazioni con scarico diretto in alveo, soprattutto nei territori comunali di Merate, Olgiate m. e S. Maria Hoè.

L'elevato numero di scarichi ha portato ad un inevitabile degrado del torrente e delle area limitrofe, e ad un considerevole aumento della portata.

In seguito ai rilievi eseguiti tra il 2000 e il 2001 per la progettazione preliminare, la maggior parte di tali scarichi sono stati controllati e chiusi.

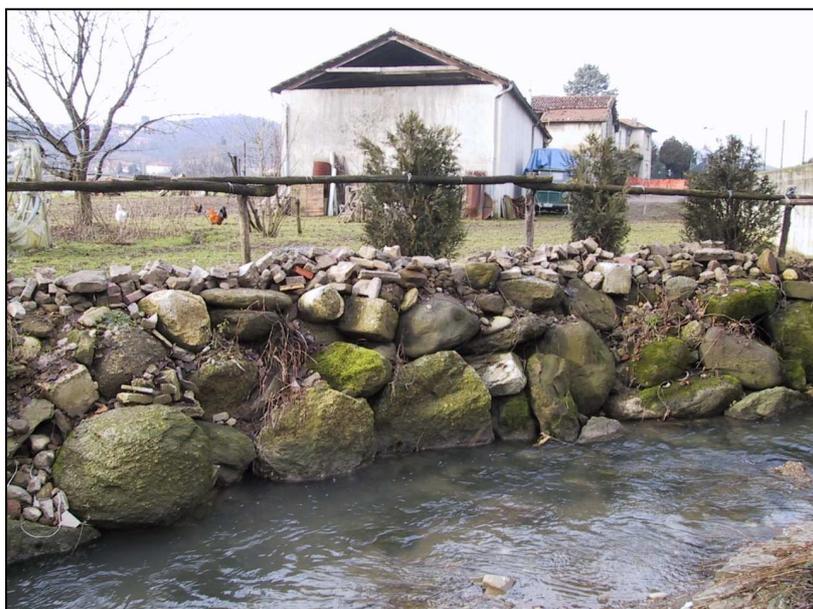
FIG. 15 Scogliera Rudimentale

Opere di difesa spondale rudimentali e lesionate: lungo l'alveo sono state realizzate alcune opere di difesa della sponda per la salvaguardia delle proprietà private. Per evitare fenomeni

di erosione sono stati realizzate scogliere rudimentali, gabbionate e muri in c.a. con conseguente aumento dell'artificialità spondale.

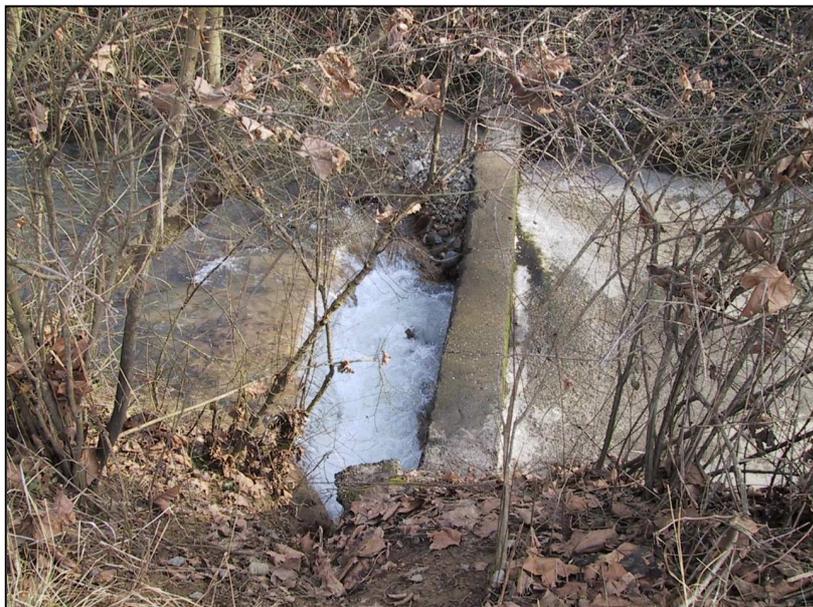
FIG. 16 *Erosione briglia – Comune di Olgiate loc. Molino Cattaneo*

sbarramenti si presentano fortemente lesionati dalla corrente con formazione di solchi nel calcestruzzo e conseguente formazione di mulinelli che provocano erosioni del fondo e delle sponde.

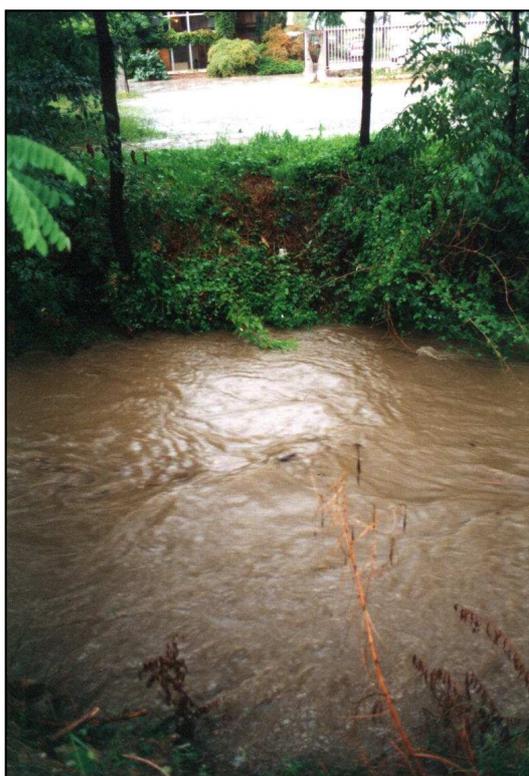
FIG. 18 Pioggia intensa del 31/08/2000

1) PUNTO DI CHISURA DEL BACINO (234 m s.l.m.):

La portata di massima piena ordinaria, in caso di precipitazioni intense, è risultata di 31.82 m³/s, considerando una sezione bagnata massima di circa 7.4 m² e una velocità dell'acqua di circa 4.3 m/s.

La portata ordinaria misurata in data 23/03/2001 è risultata di 1.0 m³/s considerando una sezione bagnata massima di circa 1 m² e una velocità dell'acqua di circa 1 m/s.

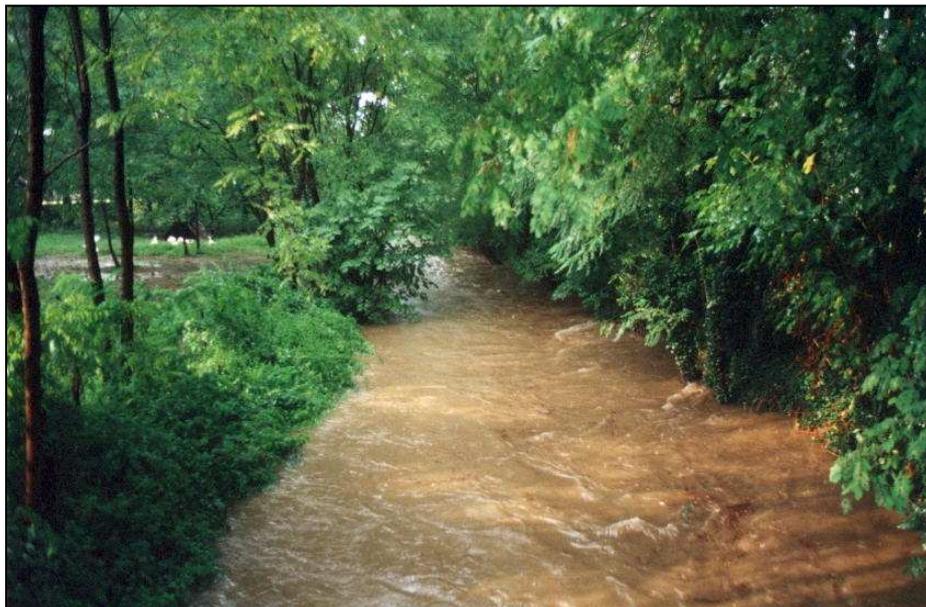
FIG. 19 Pioggia intensa del 03/09/2000

2) PONTE SUL MOLGORA A OSNAGO A NORD DELLA STAZIONE (243 m s.l.m.):

La portata di massima piena ordinaria, in caso di precipitazioni intense, è risultata di $38.8 \text{ m}^3/\text{s}$, considerando una sezione bagnata massima di circa 9.23 m^2 e una velocità

dell'acqua di circa 4.2 m/s .

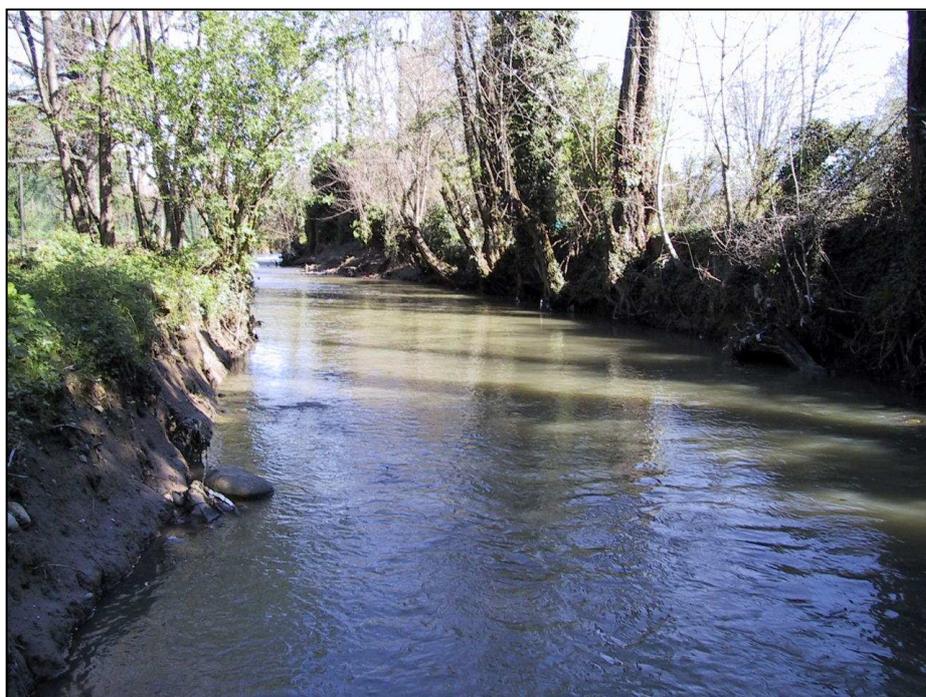
FIG. 20 Portata ordinaria 23/03/2001

La portata ordinaria misurata in data 23/03/2001 è risultata di $0.95 \text{ m}^3/\text{s}$ considerando una sezione bagnata massima di circa 0.95 m^2 e una velocità dell'acqua di circa 1 m/s .

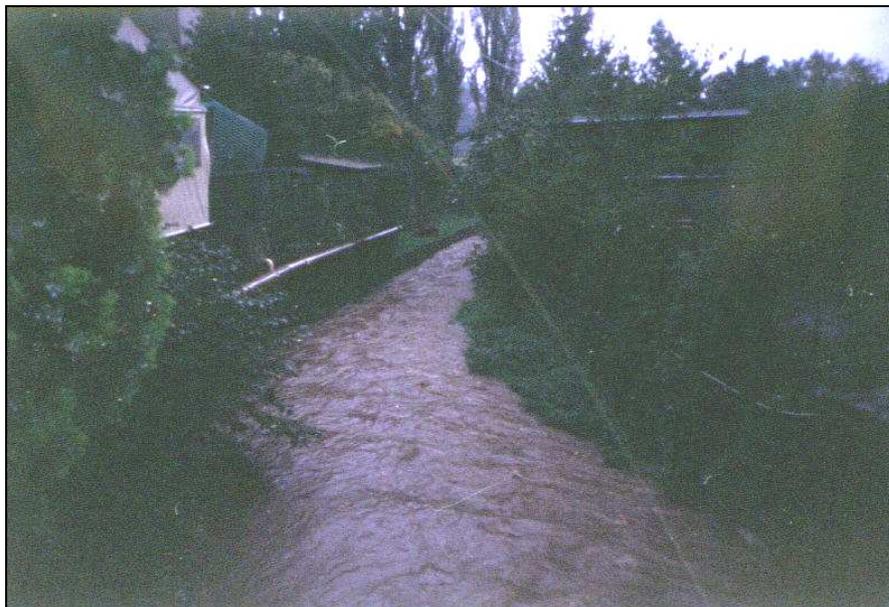
FIG. 21 Pioggia intensa del 16/10/2000

La portata di massima piena ordinaria, in caso di precipitazioni intense, è risultata di $24 \text{ m}^3/\text{s}$, considerando una sezione bagnata massima di circa 6 m^2 e una velocità dell'acqua di circa 4 m/s .

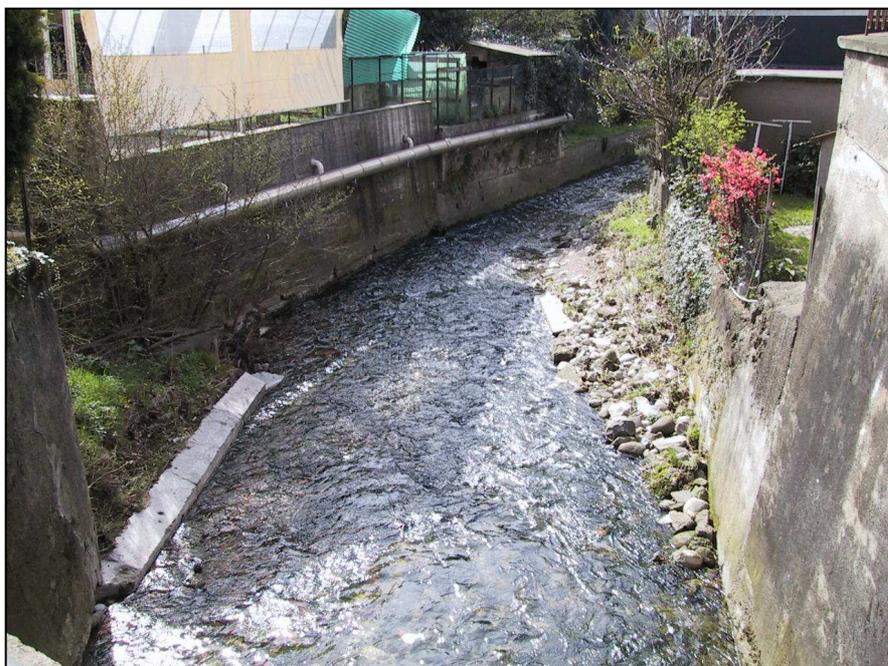
FIG. 22 Portata ordinaria 23/03/2001

La portata ordinaria misurata in data 23/03/2001 è risultata di $0.4 \text{ m}^3/\text{s}$ considerando una sezione bagnata massima di circa 0.4 m^2 e una velocità dell'acqua di circa 1 m/s .

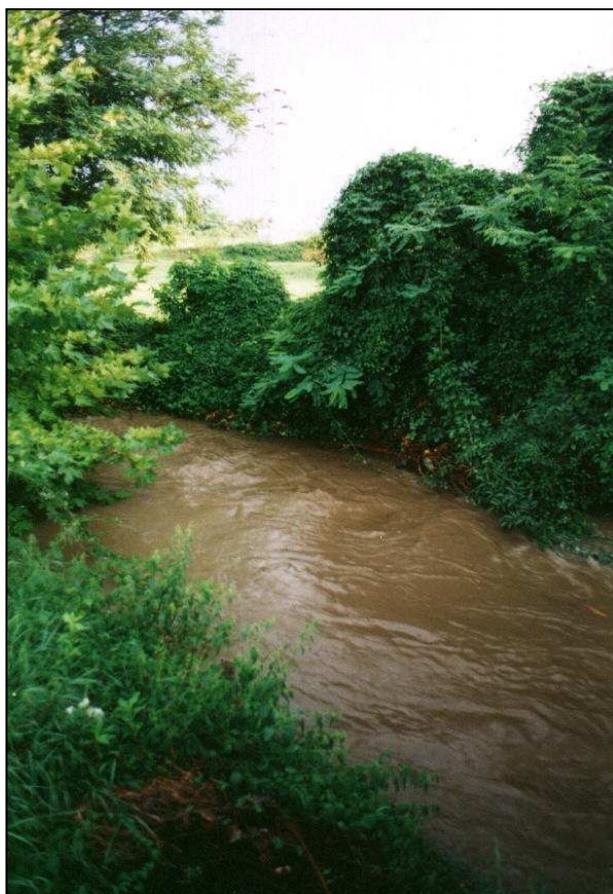
FIG. 23 Pioggia intensa del 3/09/2000

4) PONTE SUL MOLGORA A MERATE A OVEST DI PAGNANO (264 m s.l.m.):

La portata di massima piena, in caso di precipitazioni intense, è risultata di $16.8 \text{ m}^3/\text{s}$, considerando una sezione bagnata massima di circa 4 m^2 e una velocità dell'acqua di circa 4.0 m/s .

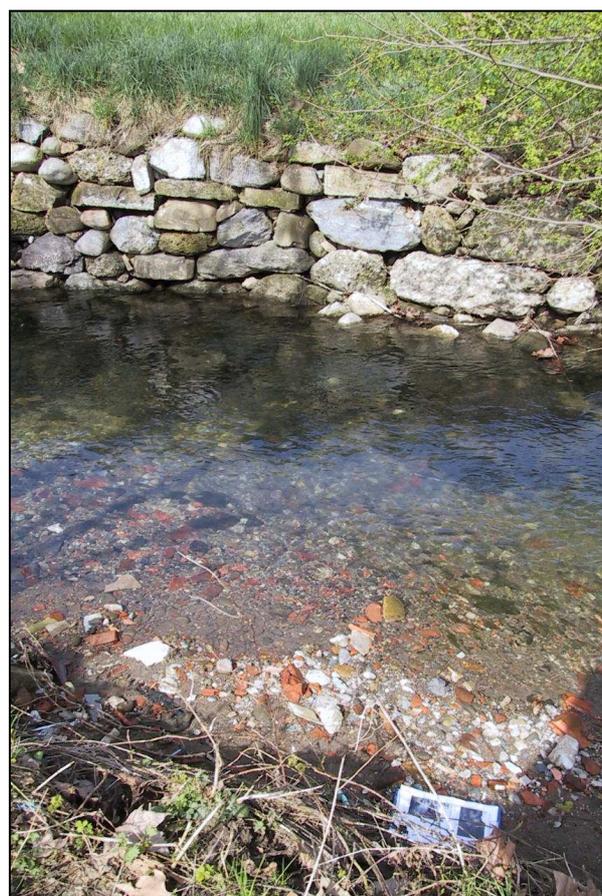
FIG. 24 Portata ordinaria 23/03/2001

La portata ordinaria misurata in data 23/03/2001 è risultata di $1.125 \text{ m}^3/\text{s}$ considerando una sezione bagnata massima di circa 0.9 m^2 e una velocità dell'acqua di circa 1.25 m/s .

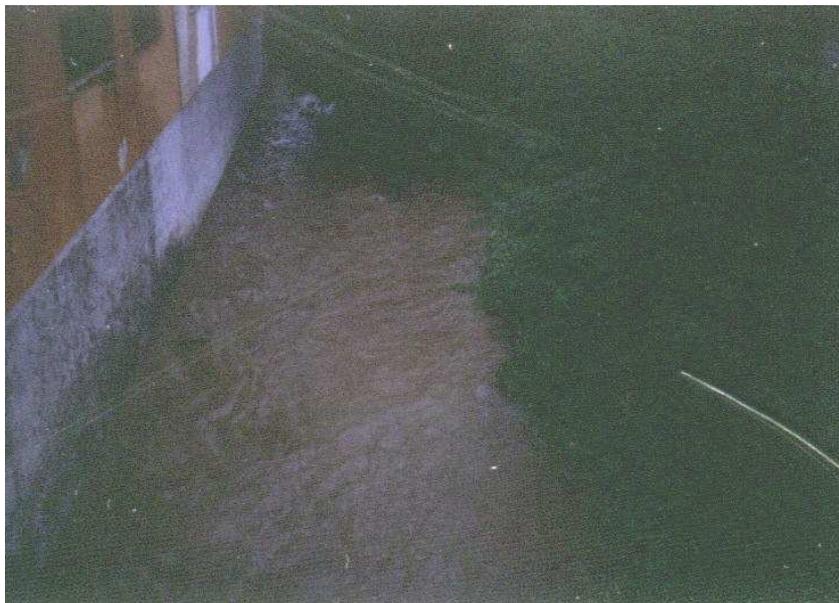
FIG. 25 Pioggia intensa del 16/10/2000

**5) PONTE SUL MOLGORA OLGIATE-MERATE AD OVEST LOC. RONCAGLIA
(275 m s.l.m.):**

La portata di massima piena, in caso di precipitazioni intense, è risultata di $25.46 \text{ m}^3/\text{s}$, considerando una sezione bagnata massima di circa 6.7 m^2 e una velocità dell'acqua di circa 3.8 m/s .

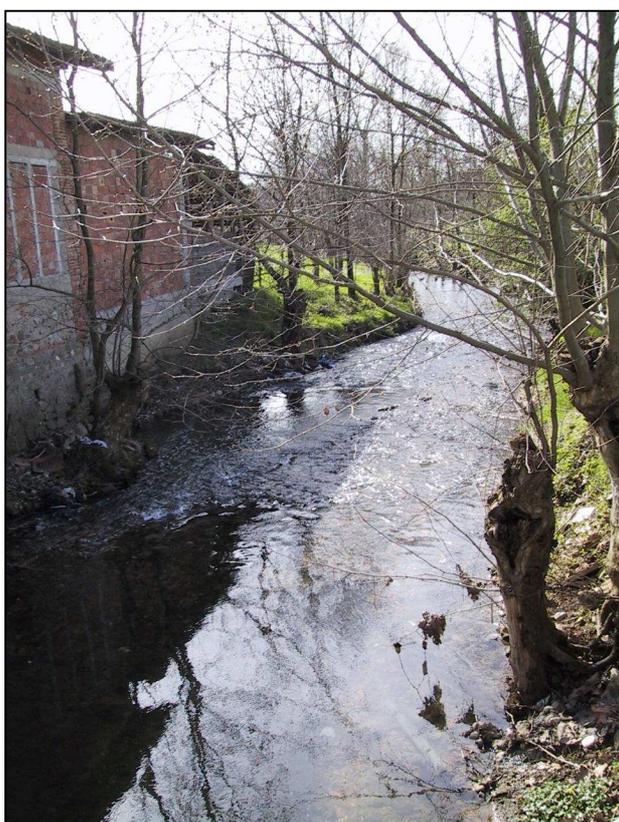
FIG. 26 Portata ordinaria 23/03/2001

La portata ordinaria misurata in data 23/03/2001 è risultata di $1.0 \text{ m}^3/\text{s}$ considerando una sezione bagnata massima di circa 1.0 m^2 e una velocità dell'acqua di circa 1.0 m/s .

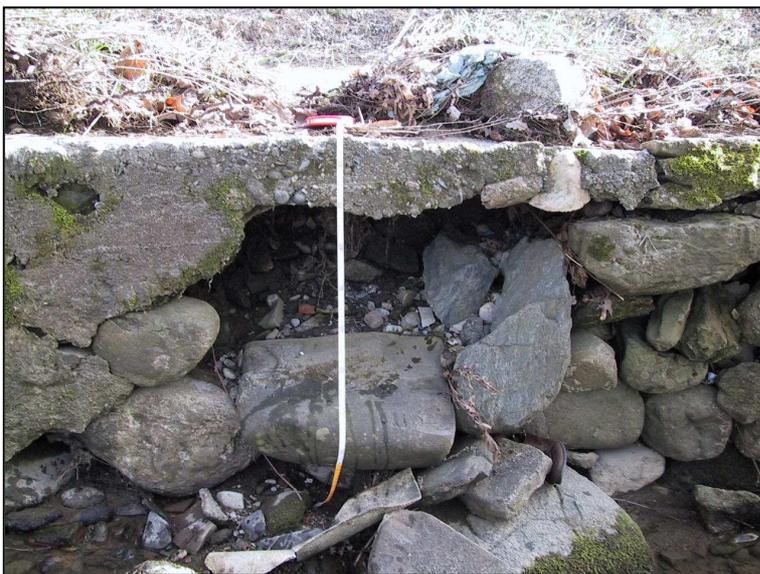
FIG. 29 *Muro di sostegno lesionato in sponda sinistra*

Si ricorda che il muro di sostegno della strada, perimetrale alla sponda idrografica sinistra del T. Molgora, è fortemente lesionato con indizi evidenti

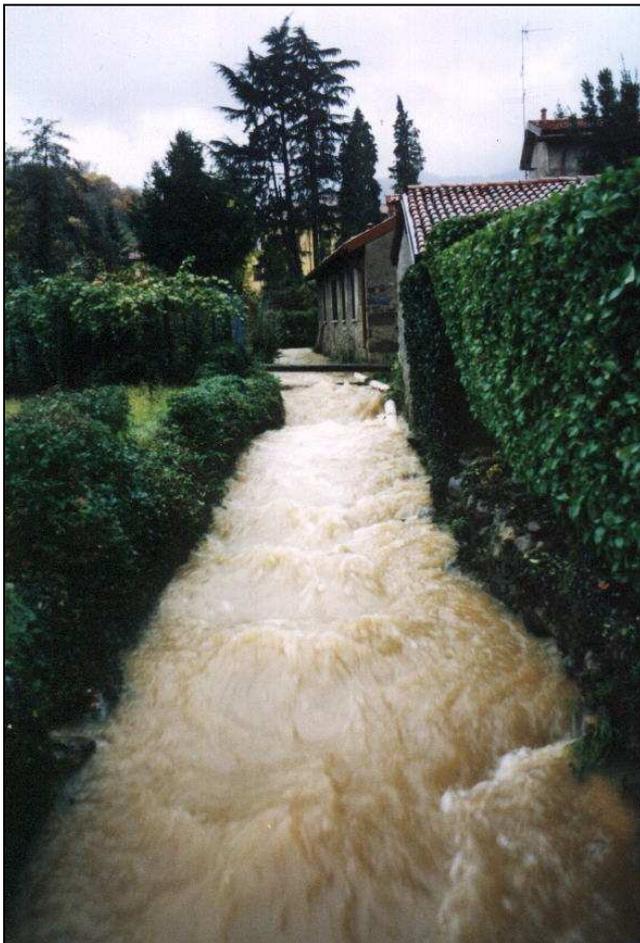
FIG. 31 Pioggia intensa del 17/11/2000

7) PONTE SUL MOLGORA A OLGiate A SUD DELLA LOC. MONTICELLO (321 m s.l.m.):

La portata di massima piena, in caso di precipitazioni intense, è risultata di $7.46 \text{ m}^3/\text{s}$, considerando una sezione bagnata massima di circa 2.13 m^2 e una velocità dell'acqua di circa 3.5 m/s .

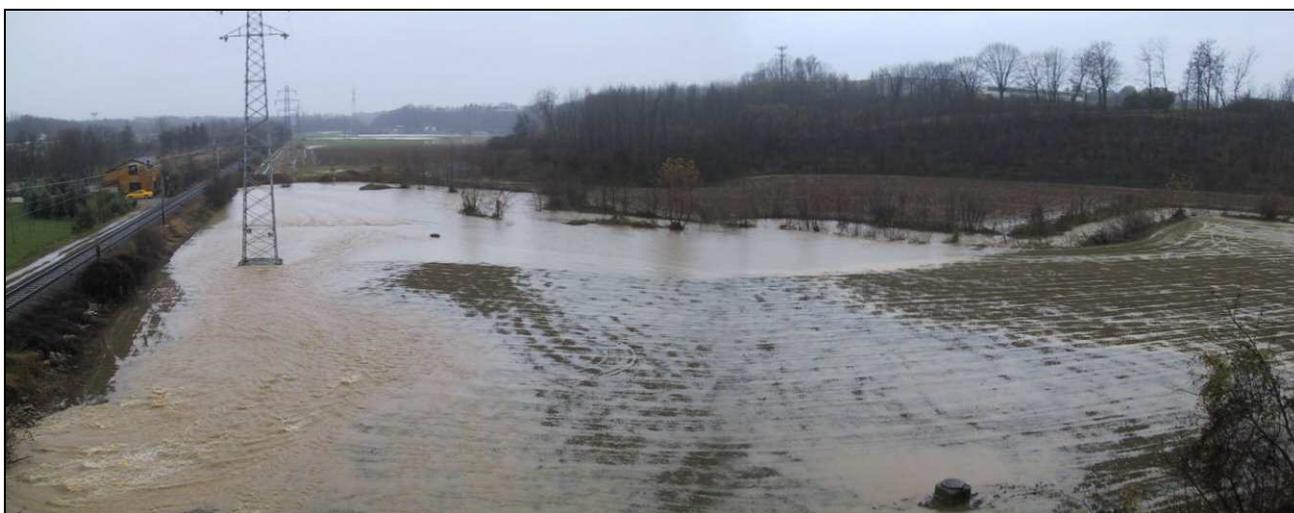
FIG. 32 *Esondazione torrente Molgora in adiacenza alla linea ferroviaria*

Ampia esondazione del T. Molgora in sponda idrografica destra e sinistra lungo tutta l'asta principale del torrente da Nord verso Sud.

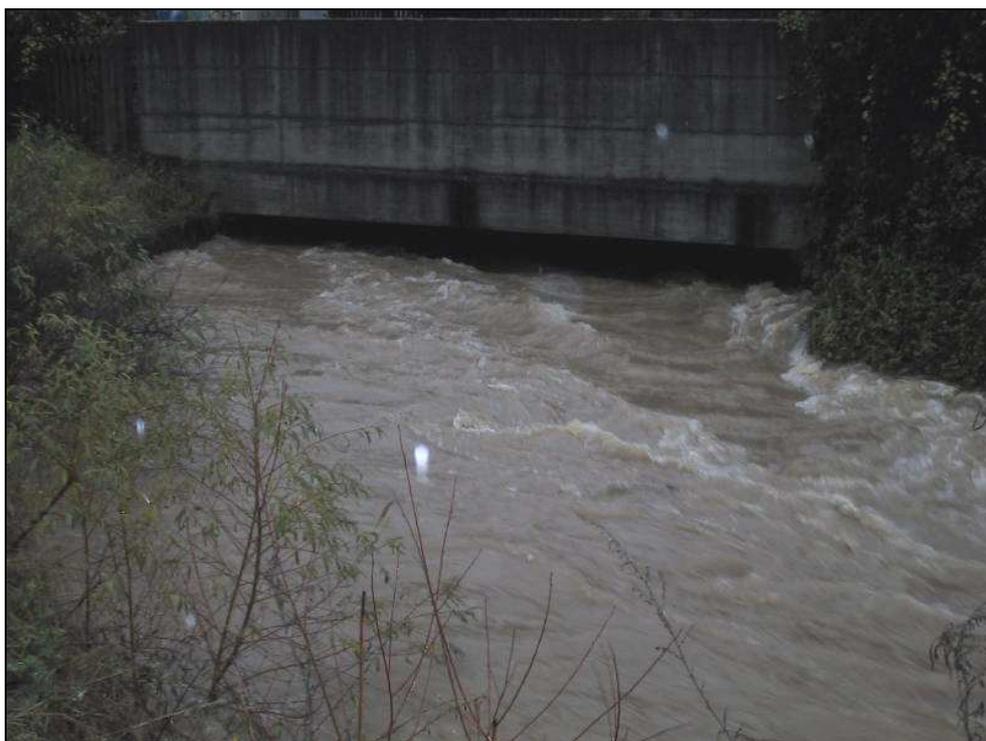
FIG. 34 Particolare luce ponte ferrovia

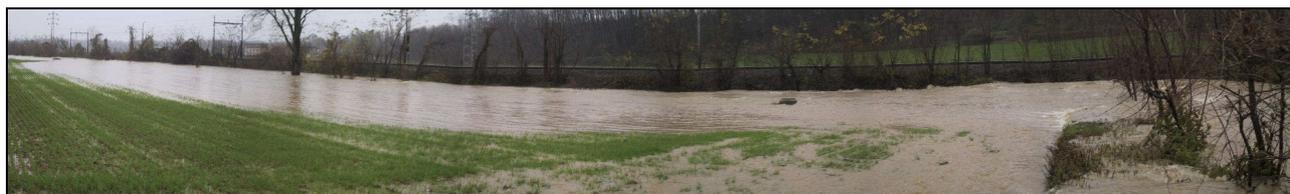
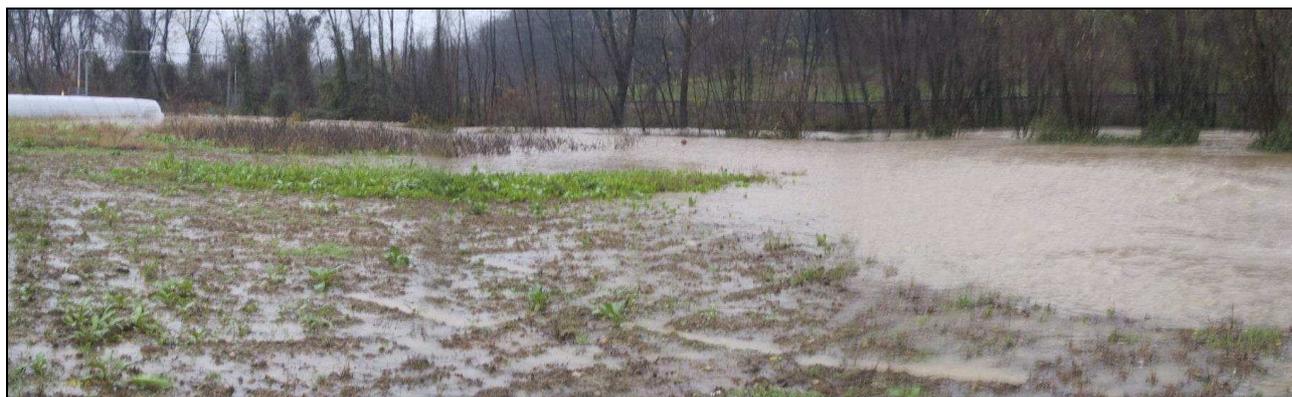
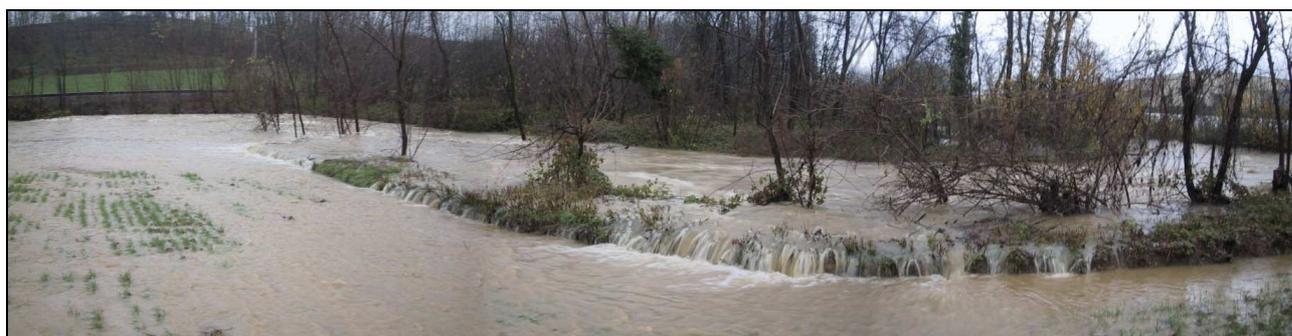
FIG. 35 Esondazione torrente Molgora presso zona industriale di Cernusco Lombardone

Ampia esondazione del T. Molgora in entrambe le sponde con allagamento campi agricoli.

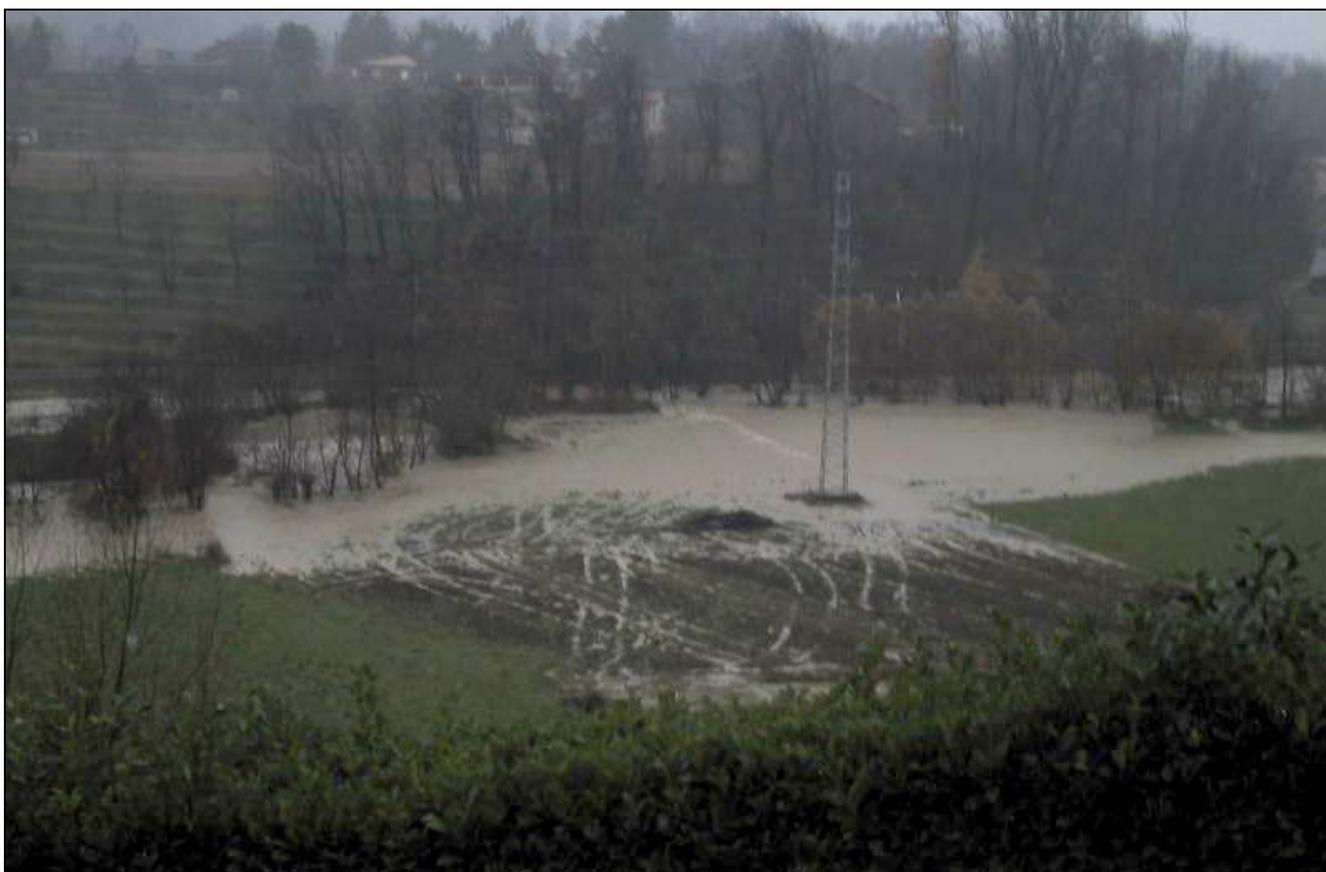
FIG. 39 Esondazione lungo entrambe le sponde in località Pagnano

In seguito a fenomeni di forte ed intensa precipitazione verificatesi durante il periodo 24-25-26-27 Novembre 2002, il territorio comunale di Merate è stato interessato da fenomeni di esondazione del Torrente Molgora.

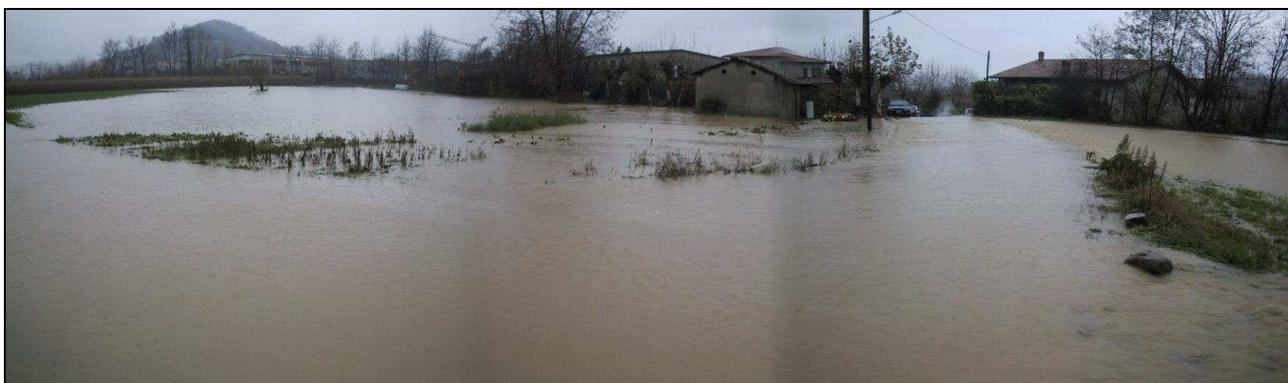
FIG. 41 *Esondazione torrente Molgora presso la località Beolco*

Ampia esondazione del T. Molgora in entrambe le sponde con allagamento campi agricoli e edifici residenziali e complessi agricoli nelle località Beolco- La Sbianca e Molino Cattaneo.

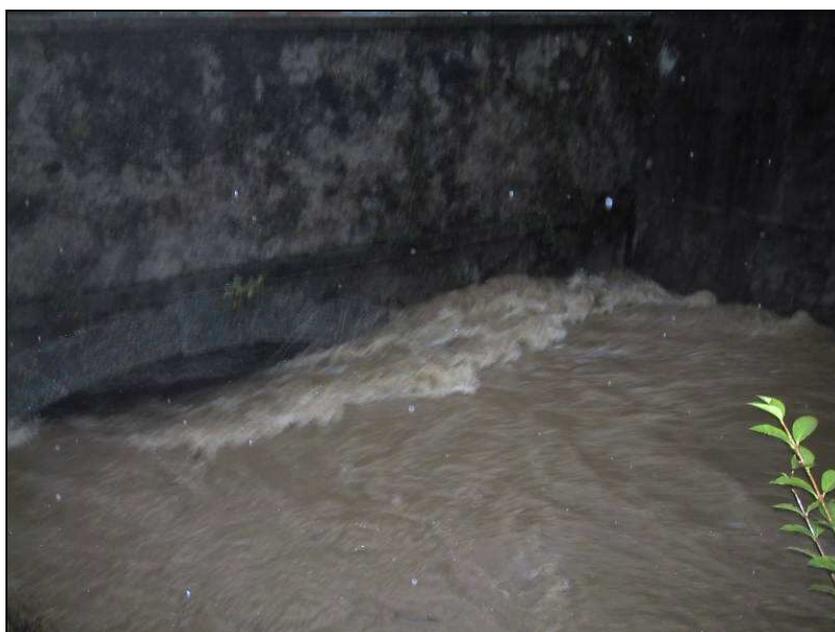
FIG. 42 *Particolare luce del ponte a Pianezzo durante l'esondazione*

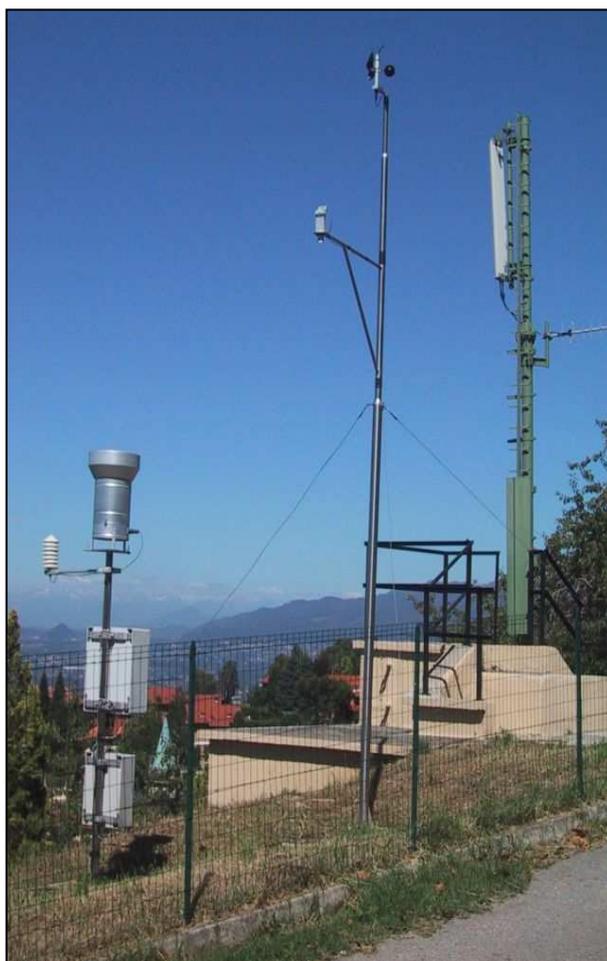
CENTRALINA METEO DI COLLE BRIANZA

Quota:	630 m s.l.m
Esposizione:	sud
Geo Greenwich	E 09°21'59 - N 45°45'53
Strumenti installati:	➤ Pluviometro
	➤ Nvometro
	➤ Anemometro
	➤ Termometro
	➤ Rilevatore di umidità
Posizione:	E' situata al terzo tornante della strada comunale (Via San Nicola) per le frazioni di Scerizza e Scerizzetta. Posta da parte ad un'antenna di comunicazione della Telecom Italia.
Inizio funzionamento	Novembre 2002

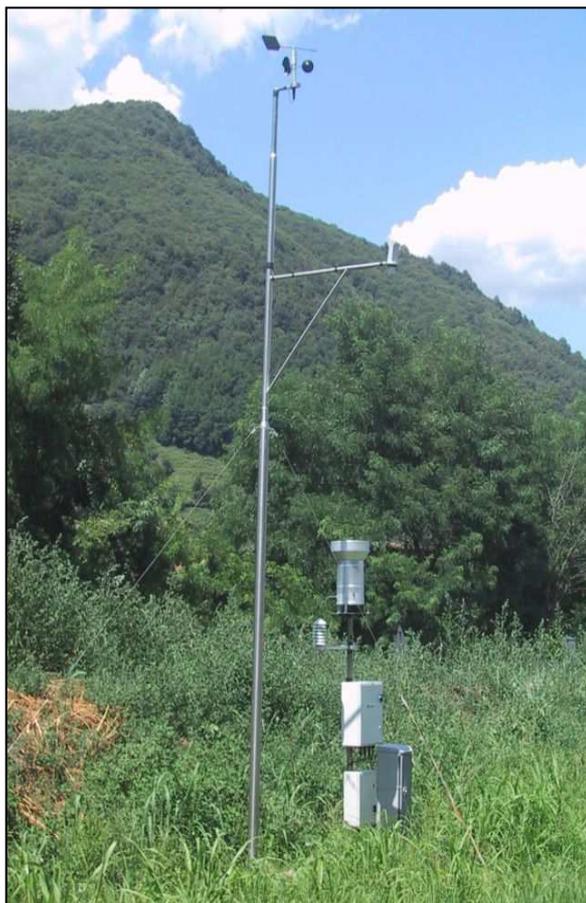
CENTRALINA METEO DI BRIVIO

Quota:	280 m s.l.m
Esposizione:	sud-est
Geo Greenwich	E 09°25'08 - N 45°44'07
Strumenti installati:	➤ Pluviometro
	➤ Nivometro
	➤ Anemometro
	➤ Termometro
	➤ Rilevatore di umidità
Posizione:	E' situata all'interno del DEPOSITO ZONA 13^ della Provincia di Lecco all'incrocio tra la strada per Lecco SP 72 e la strada per Bergamo SP 342.
Inizio funzionamento	Ottobre 2002

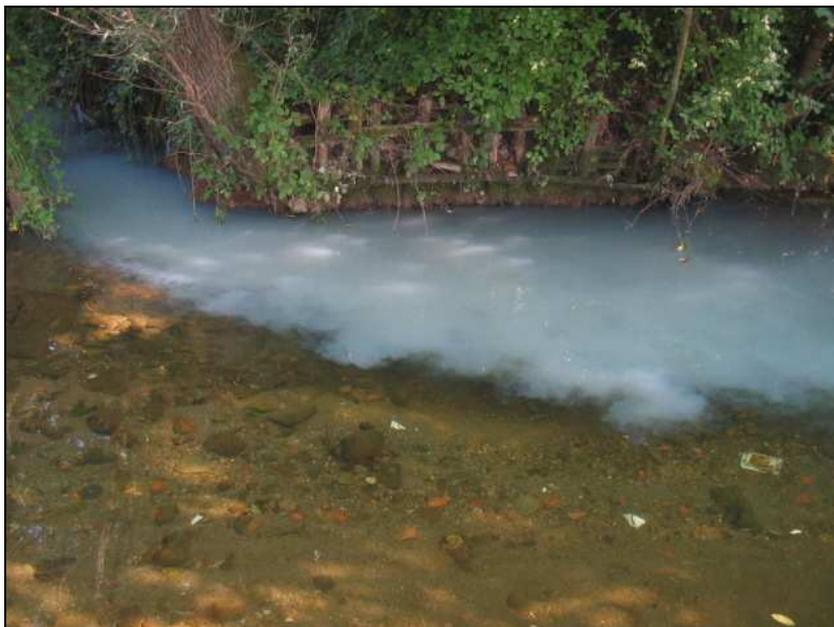
1. Scarico proveniente dalla Roggia Calandone, evidenziato più volte durante i rilievi nel corso degli ultimi cinque anni.

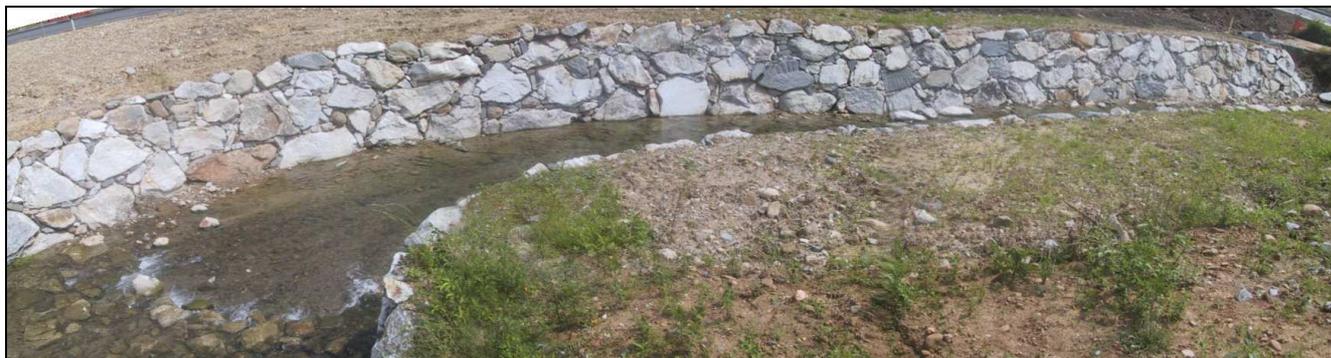
Consolidamento spondale realizzato presso l'attraversamento P7 a confine con il Comune di Olgiate Molgora e Merate

Tutti gli interventi eseguiti dalle Ferrovie riguardano il consolidamento spondale ed in alveo in corrispondenza degli attraversamenti sul T. Molgora (denominati come P3-P4-P5-P6-P7) e tra i Comuni di Osnago e Cernusco Lombardone il consolidamento della sponda destra in adiacenza della massicciata ferroviaria.

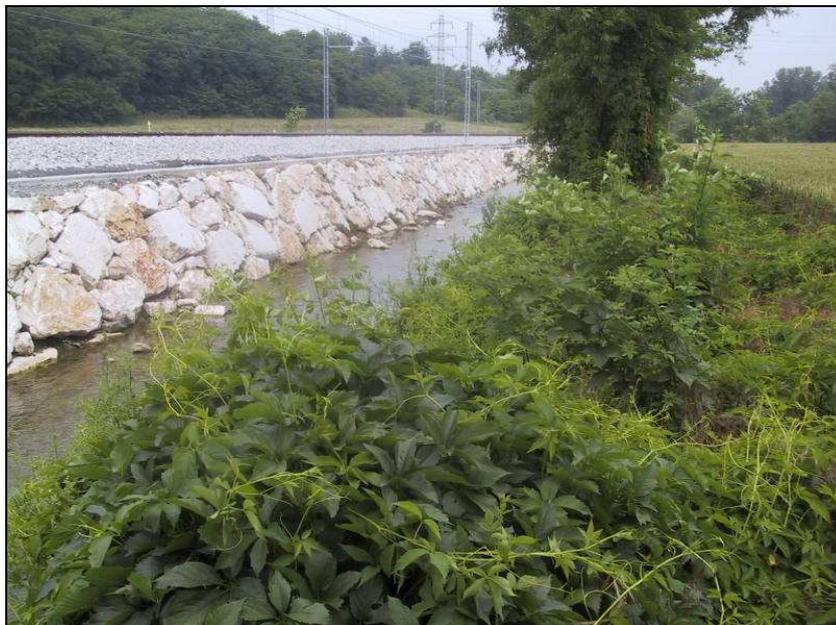
Consolidamento in sponda destra in Comune di Osnago

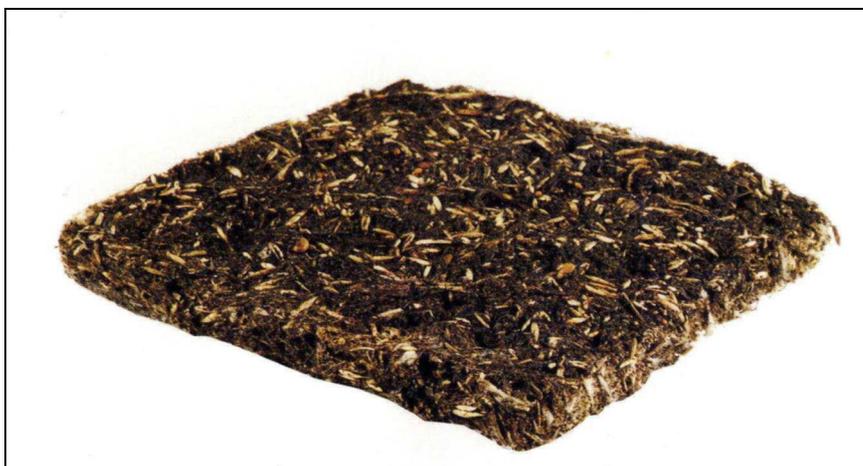
Composto idrogettato prima della germinazione

Si asperge uno strato dallo spessore da 0.5 cm a 2 cm. Dal punto di vista ecologico questo strato agisce come una copertura effettuata con del terreno vegetale di qualità particolarmente buona. Non sarebbe mai possibile riportare del terreno vegetale su delle scarpate ripide in maniera così uniforme ed efficace.

Di seguito vengono riportati i particolari del composto utilizzato prima e dopo la germinazione.

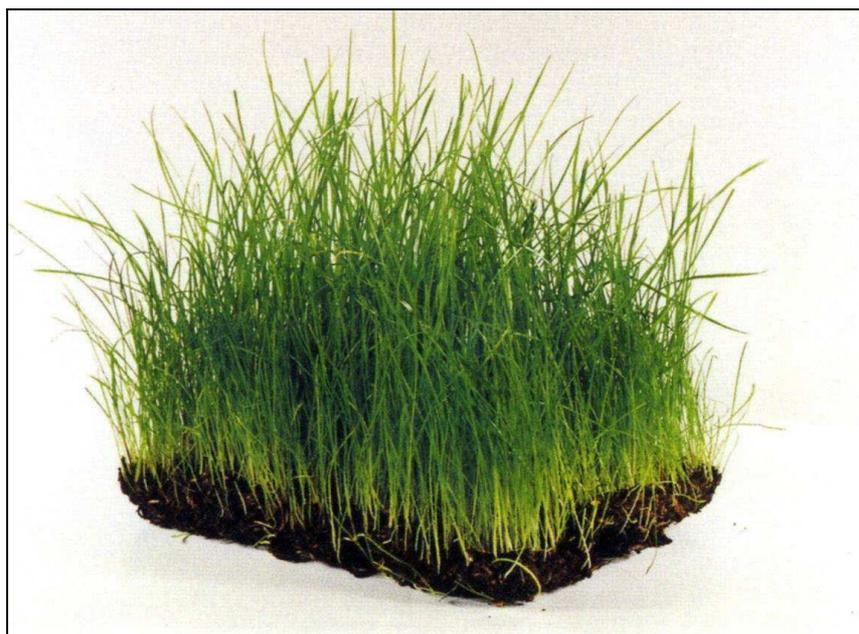
Composto dopo germinazione

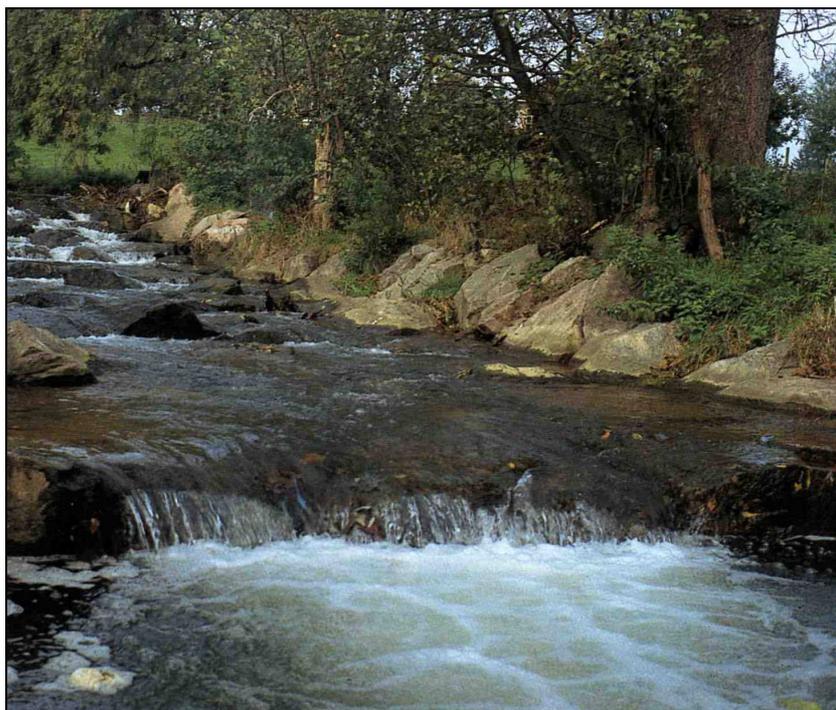
Esempio di rampa in massi ciclopici
