Con incarico dei comuni di Osnago, Cernusco Lombardone, Merate, Olgiate Molgora, S. Maria Hoè e Colle Brianza è stato eseguito il seguente progetto esecutivo per la riqualificazione ambientale della Valle del T. Molgora.

Obiettivo del lavoro è il rilevamento dello stato di salute del Torrente Molgora individuando direttamente gli ambienti o i tratti di corsi d'acqua di grande importanza ecologica, per approntare strumenti di salvaguardia e all'individuazione di tratti degradati per predisporre interventi di ripristino e riqualificazione degli ambienti fluviali.

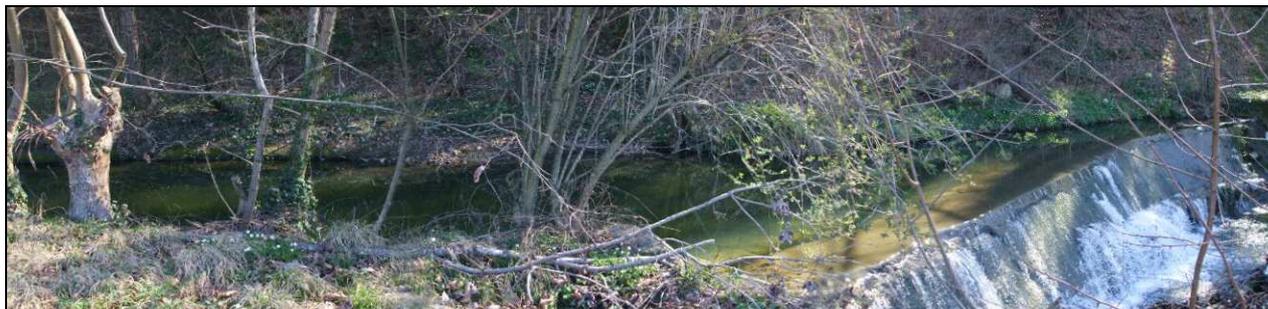
Opera idraulica presente presso la Loc. molino Cattani in Comune di Olgiate Folgora

Nel territorio comunale di Olgiate Molgora e Merate sono presenti tre opere di sbarramento idraulico e una rampa (cartografate in Tav. 4C) completamente lesionate e fortemente interrute sul lato di monte.

Inoltre il completo interrimento dell'alveo a monte degli sbarramenti in esame determina una forte esondazione delle acque nelle piene ordinarie ed eccezionali (alluvione 2002).

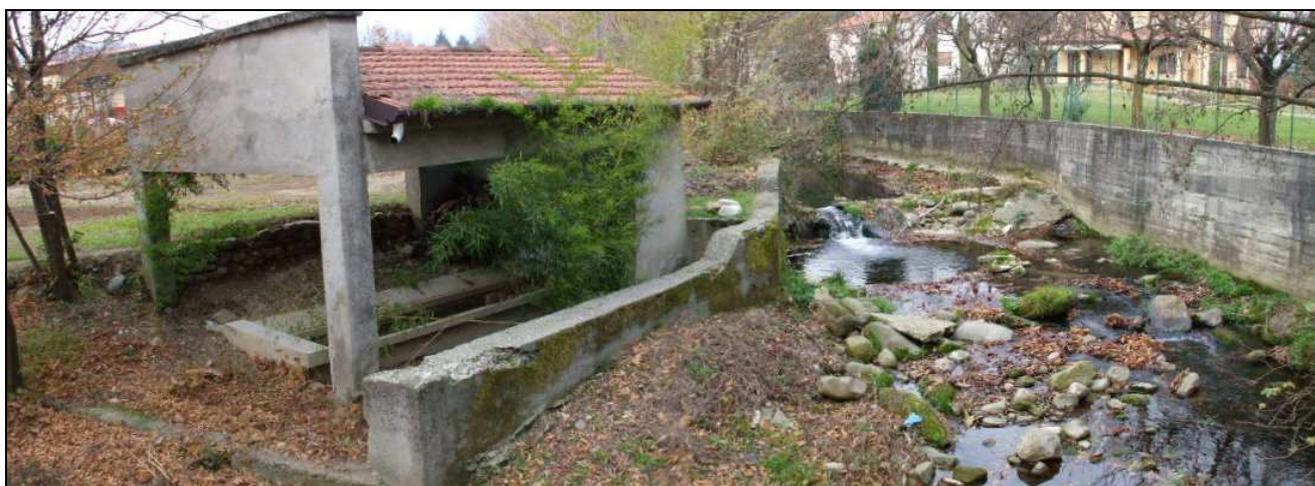
Demolizione lavatoio e realizzazione rampa con scogliere press Loc. Stalli Comune di Olgiate M.

Il selciato di valle dovrà avere uno spessore massimo di 1.0 m costituito da pietrame della pezzatura compresa tra 0.60-0.80 m recuperato anche in sito eseguito previa pulitura e riprofilatura adeguata dell'alveo con chiusura dei fori mediante piccole scaglie.

Inoltre i massi di diametro 0.60 e 0.80 m dovranno essere ancorati a coltello in modo da formare delle piccole barriere di rottura della corrente.

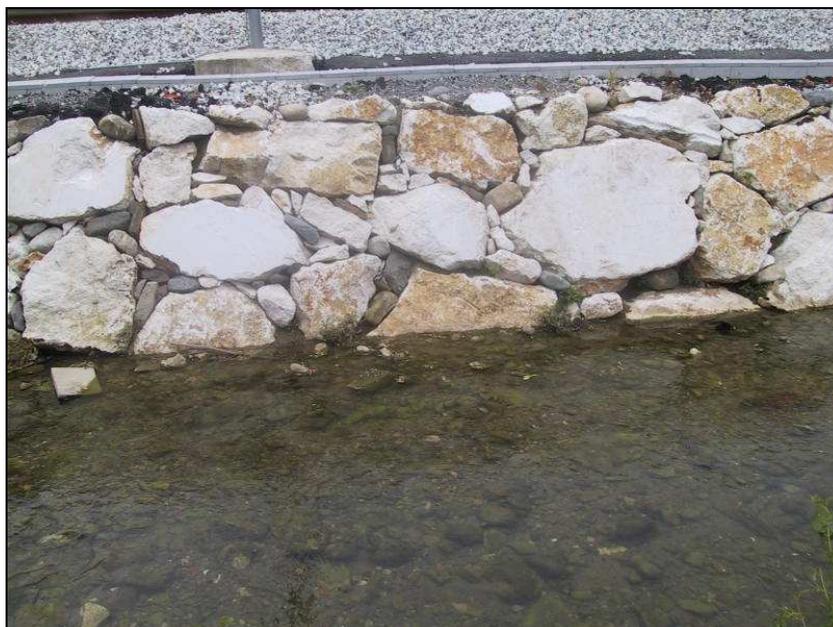
Esempio di scogliera in massi ciclopici

- Realizzazione del piede di fondazione con materasso o taglione (interramento di circa 0.60-1.0 m al di sotto della quota di fondo alveo) in massi, ad eviater lo scalzamento da parte della corrente e la rimobilitazione del pietrame in elevazione.
- Realizzazione della massicciata in blocchi di pietrame per uno spessore di circa 1.50 m inclinati e ben accostati. I blocchi devono avere pezzatura media non inferiore a 0.60 m³ e peso superiore a 8 quintali. Le pietre di dimensioni maggiori vanno situate nella parte bassa dell'opera.
- La scogliera in progetto presenta un'inclinazione debolmente vergente verso l'interno della sponda idrografica per un'altezza variabile rispettivamente da 1.50 a 2.0 m.

Per la costruzione delle scogliera in progetto in alveo del T. Molgora, non si prevede un'ulteriore diminuzione della sezione di deflusso. Come si osserva dalla sezioni riportate negli elaborati grafici allegati, le nuove sezioni di deflusso risultano maggiori.

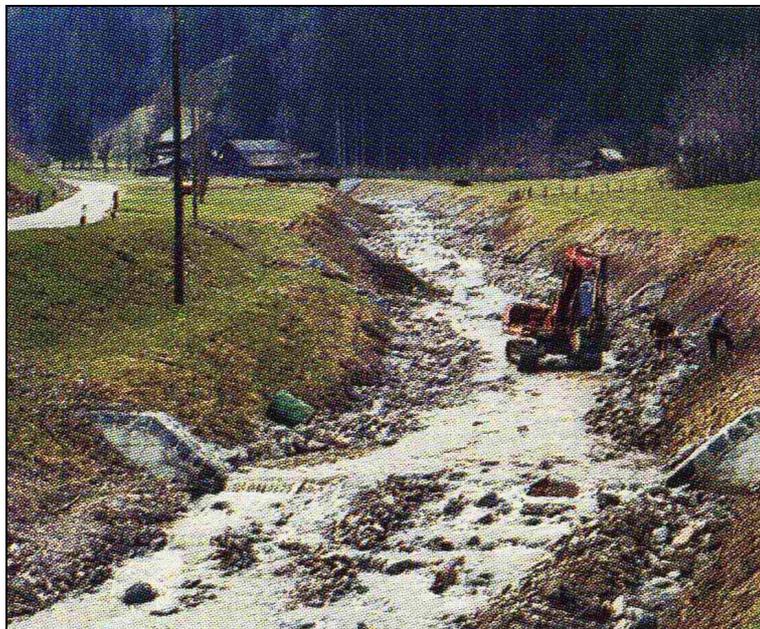
Esempio di realizzazione copertura diffusa

Il rivestimento di sponda, dovrà essere eseguiti in condizioni di bassa pendenza e velocità dell'acqua, con culmi di canna in numero di 30-60 culmi per metro, di lunghezza da 80 a 170 cm, disposti perpendicolarmente alla corrente, con la parte inferiore a contatto con l'acqua (10-15 cm sotto il livello medio).

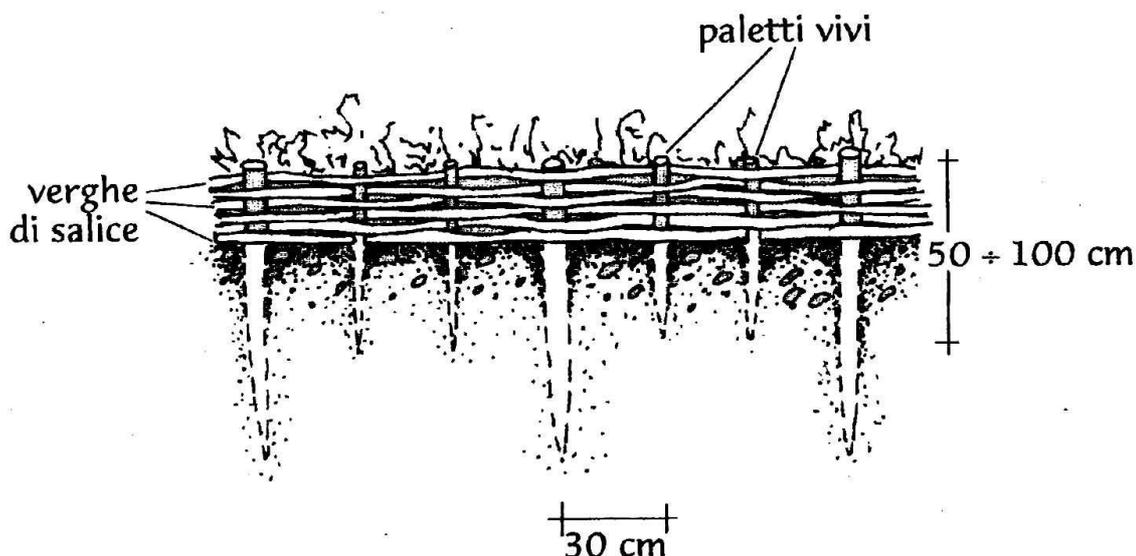
Viminata viva spondale formata da paletti di legno (larice castagno) di diametro 8-15 cm di lunghezza 100-150 cm infissi a reggere la sponda per una altezza fuori terra di 50-80 cm alla distanza di 1-3 m uno dall'altro collegati da verghe di salice vivo o altra specie legnosa con capacità di propagazione vegetativa, di almeno 150 cm di lunghezza, intrecciate sui paletti e legate con filo di ferro. La messa in opera potrà essere eseguita solo durante il periodo di riposo vegetativo.

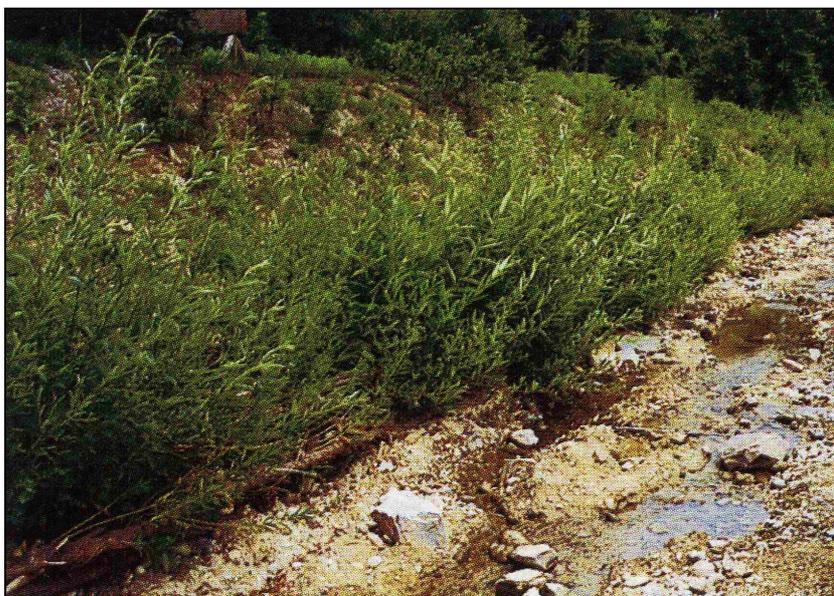
Esempio di realizzazione fascinata spondale dopo 4 mesi

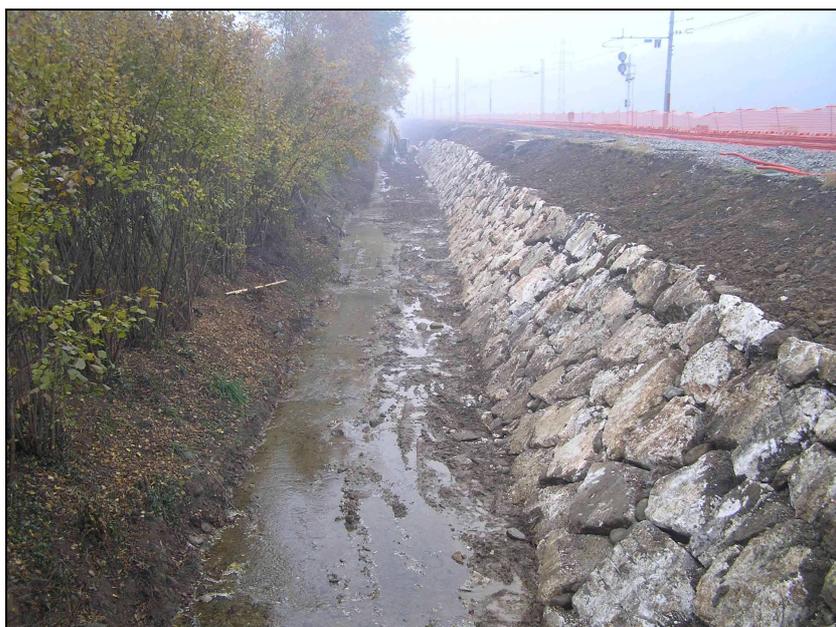
Dopo l'intervento delle ferrovie

4. aumento della temperatura per la presenza della nuova opera di difesa spondale in massi ciclopici priva di copertura vegetazionale

4. Inoltre tra il territorio comunale di Cernusco Lombardone e Osnago è in fase di completamento una scogliera a mantellata a protezione della massicciata ferroviaria in sponda idrografica destra. In seguito alla realizzazione di tale opera si è verificato un livellamento dell'alveo e la rimozione dell'apparato vegetativo esistente lungo la sponda destra del T. Molgora. Tale intervento ha determinato i seguenti effetti negativi: aumento sensibile della velocità di deflusso idrico del torrente, scomparsa delle naturali aree di riparo per la fauna ittica, diminuzione dell'apparato vegetativo di medio e alto fusto con conseguente diminuzione dell'apparato nutrizionale dell'acqua ed aumento delle aree caratterizzate da forte solazione, aumento della temperatura per la presenza della nuova opera di difesa spondale in massi ciclopici priva di copertura vegetazionale

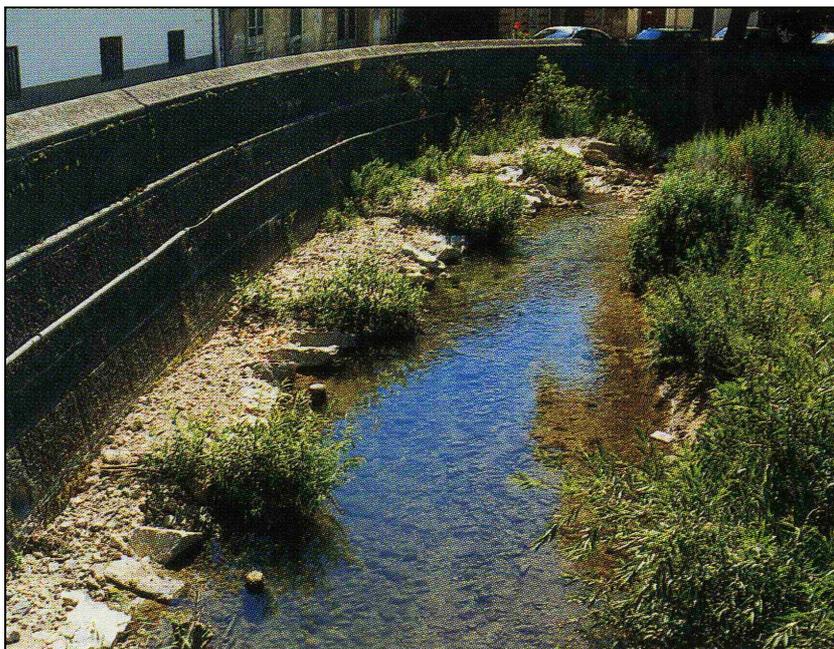
Esempio di realizzazione pennelli

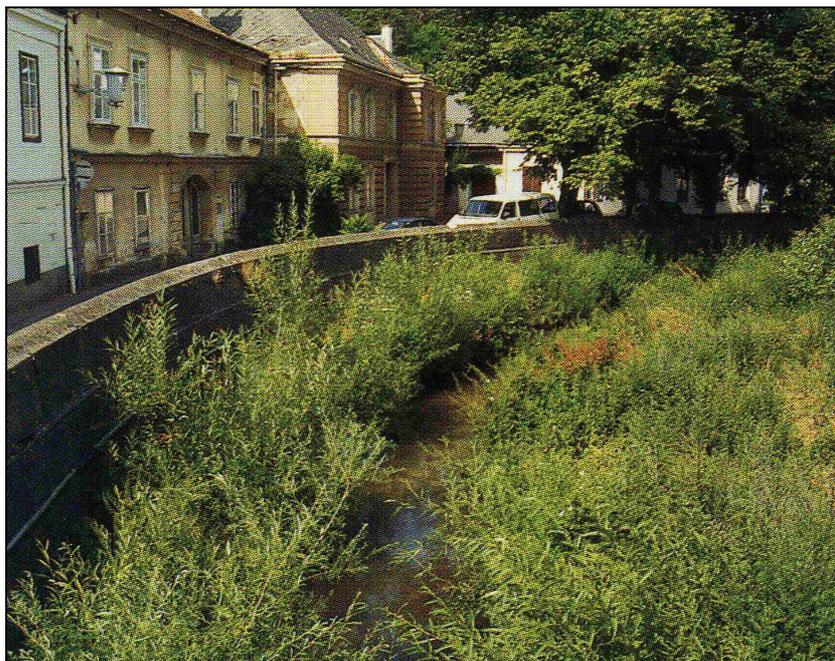
Esempio di realizzazione pennelli dopo 2 anni
