**TRATTAMENTO MEDIANTE FITODEPURAZIONE PER L’AFFINAMENTO DELLE  
ACQUE DEPURATE E PER LA SALVAGUARDIA AMBIENTALE DEL CORPO IDRICO  
RECETTORE: SPERIMENTAZIONE A SCALA PILOTA E APPLICAZIONE  
PROGETTUALE PER UNA GESTIONE INTEGRATA E PARTECIPATA**

***Allegato 3  
Prove idrauliche preliminari  
Impianto pilota di fitodepurazione Livescia***

## **Prove idrauliche preliminari – impianto pilota di fitodepurazione Livescia**

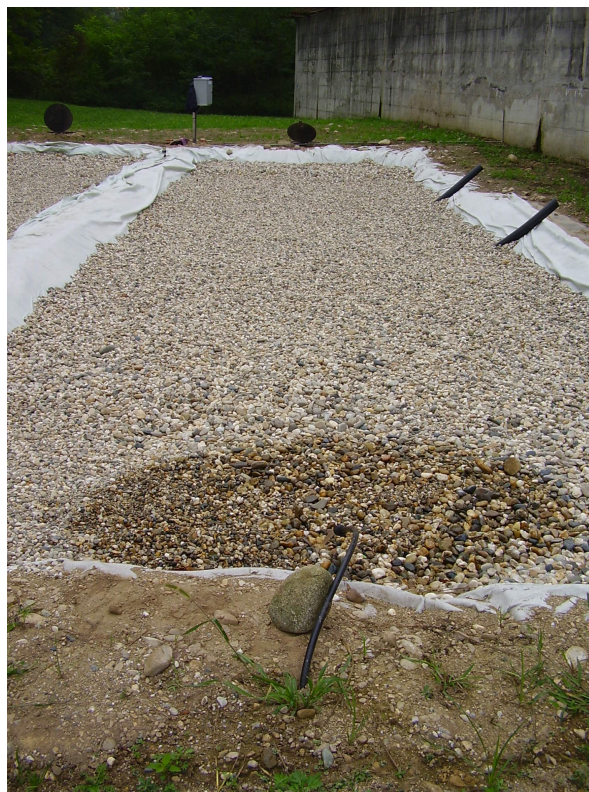
Figura 9 – Riempimento della vasca 1 durante la prova del 25 settembre 2007.

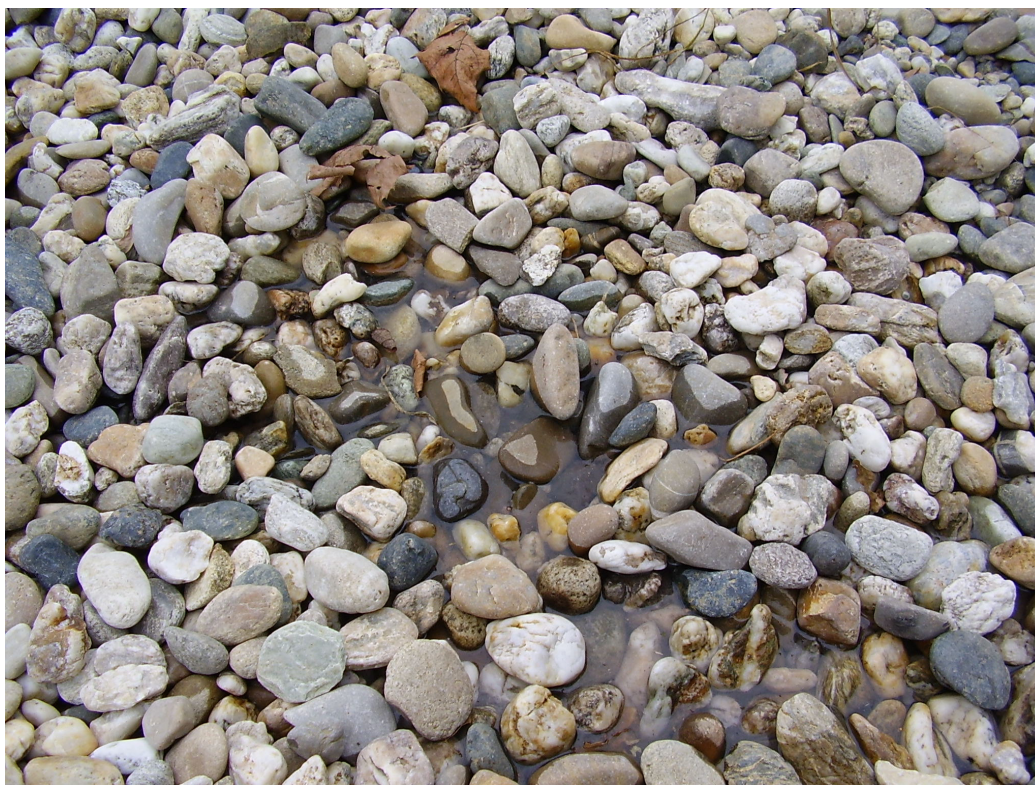
Figura 10 – Affioramento dell'acqua dalla matrice ghiaiosa nella vasca 1 ormai satura.
