Riserva Naturale Regionale Valle Bova
Comune di Erba
Delibera CR n. VII/438 del 25 set. 2007

PIANO DI GESTIONE DELLA RISERVA NATURALE REGIONALE VALLE BOVA

Tav. 2b	CARTA DEI DISSESTI DELLA RISERVA	
Data: luglio 2010	Carta dell'aggiornamento dei dissesti	Scala: 1:5000
Rev.:		
Appr.:		
Comune di Erba 	Riserva Naturale Regionale Valle Bova 	Studio Associato GSM

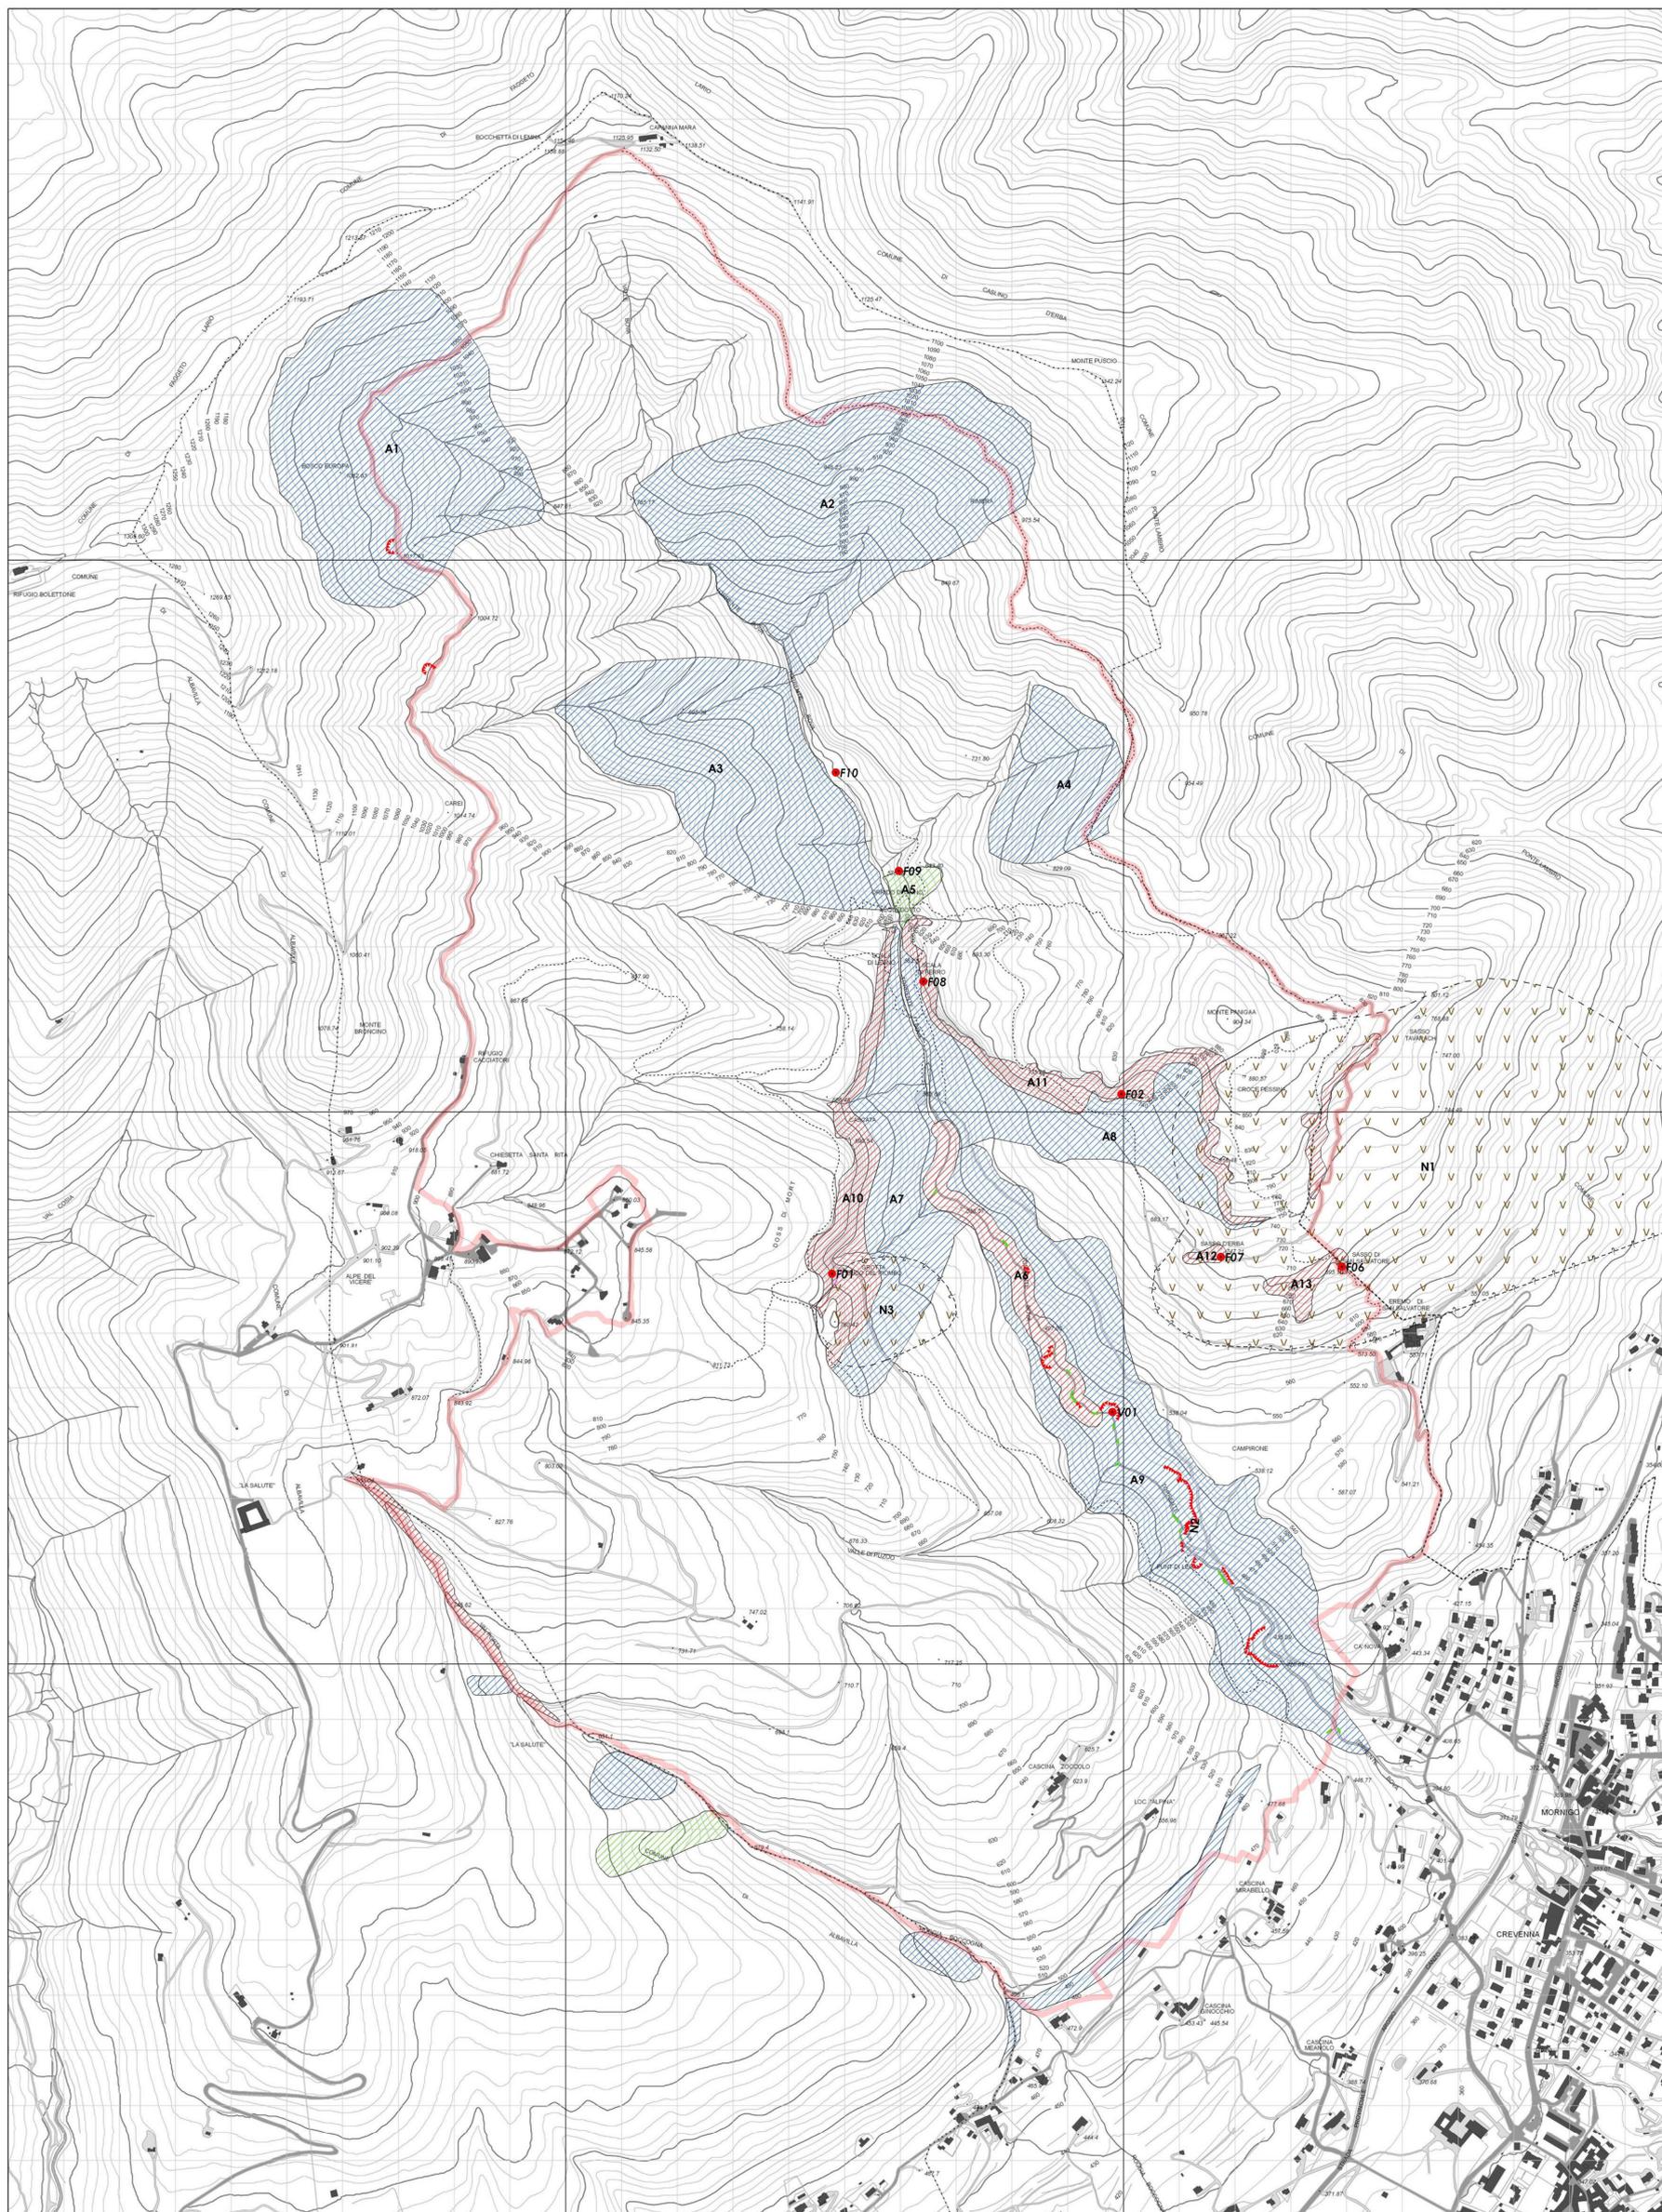
AGGIORNAMENTO DEI DISSESTI RIPORTATI DALLA CARTOGRAFIA DELLA REGIONE LOMBARDA

AGGIORNAMENTO DEI DISSESTI RIPORTATI NELLO STUDIO GEOLOGICO PER IL PGT DEL COMUNE DI ERBA (TAVECCHIO, 2008)

AGGIORNAMENTO DEI DISSESTI (STUDIO ASSOCIATO GSM, 2010)

Tab. 1: corrispondenza tra i numeri identificativi riportati in carta e quelli del database della cartografia della Regione Lombardia.
