PROGETTO
“PARCHI IN RETE
Definizione di una Rete Ecologica nel Verbano Cusio Ossola
basata su Parchi, Riserve e Siti Rete Natura 2000”

CARTA DELLA CONNESSIONE ECOLOGICA
INDAGINI NATURALISTICHE

Staff tecnico:	Radames Bionda, Andrea Mosini, Lucia Pompilio e Giuseppe Bogliani Società di Scienze Naturali del Verbano Cusio Ossola
Data:	Marzo 2011

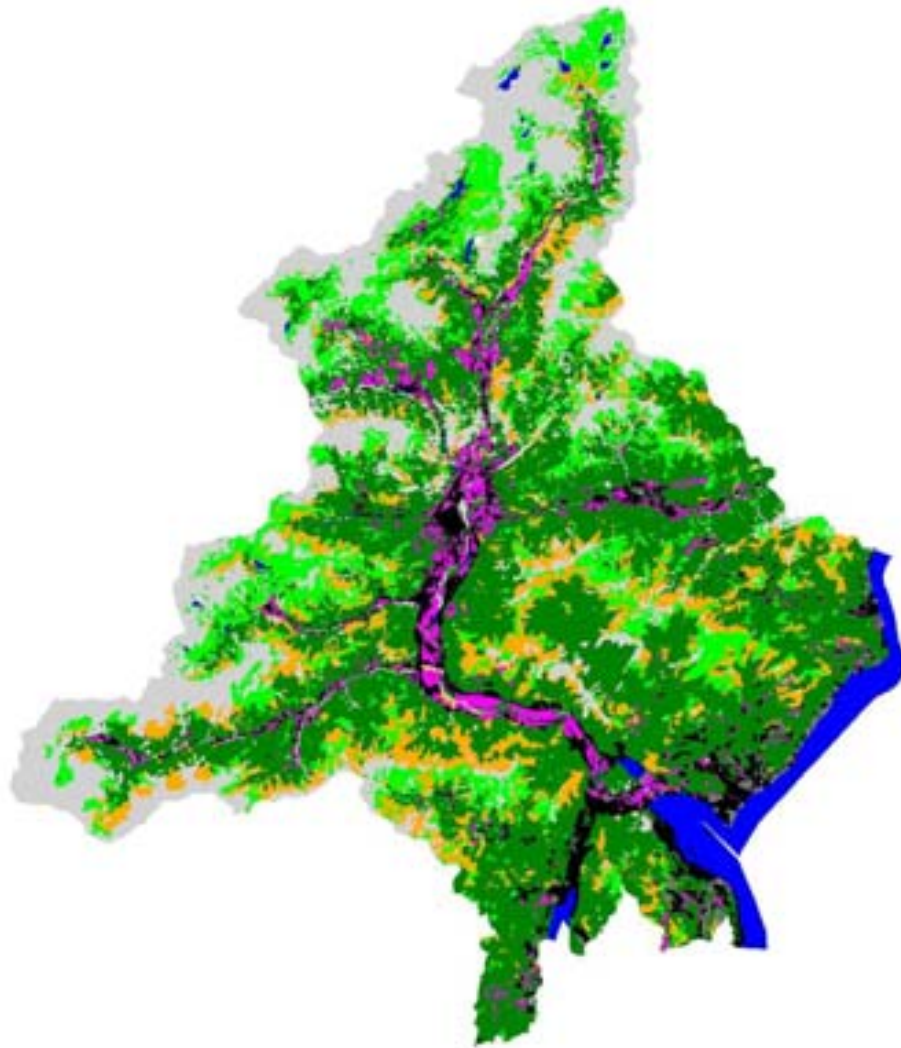
Fig. 1.3 - Carta dell'uso del suolo desunta dai Piani Forestali Territoriali (Fonte: Regione Piemonte e Istituto per le Piante e l'Ambiente, 2003). In colore blu le acque, in nero le aree urbanizzate, in fucsia prati e seminativi, in verde scuro boschi, in giallo arbusteti e boscaglie, in verde chiaro praterie ed in grigio rocce, macereti e ghiacciai.

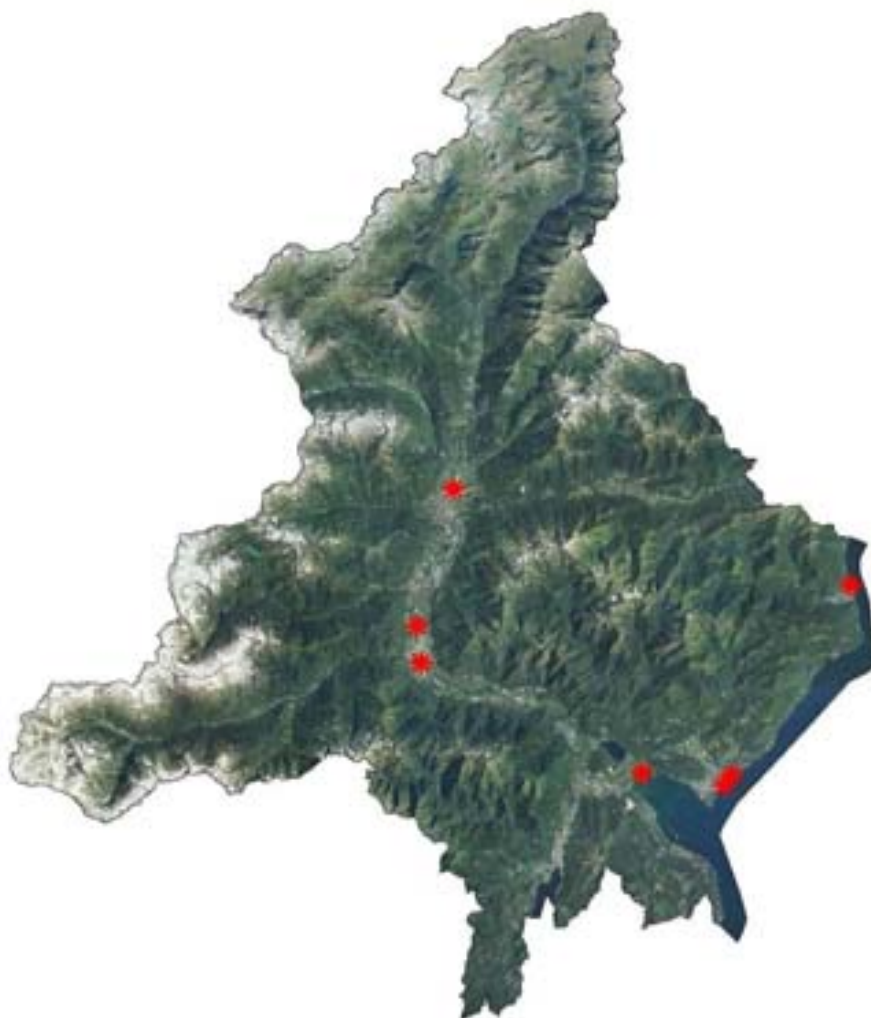
Fig. 4.4 - Individuazione delle principali aree di sosta per la migrazione degli uccelli nel VCO (*stopover sites*).

La figura che segue illustra i principali stopover sites del Verbano Cusio Ossola. L'importanza del Toce come corridoio primario, oltre che come area sorgente riconosciuta e tutelata dalle D.U. e D.H., è confermata dall'ubicazione all'interno di tale area di 4 siti importanti per la sosta dell'avifauna durante le migrazioni (Fig. 4.4.).

- Ambienti prativi e di greto di Masera
- Fiume Toce e aree circostanti a Pallanzeno
- prati di Pieve Vergonte
- Fondotoce
- foce del torrente San Bernardino a Verbania
- foce del torrente San Giovanni a Verbania
- Foce del torrente Cannobino a Cannobio

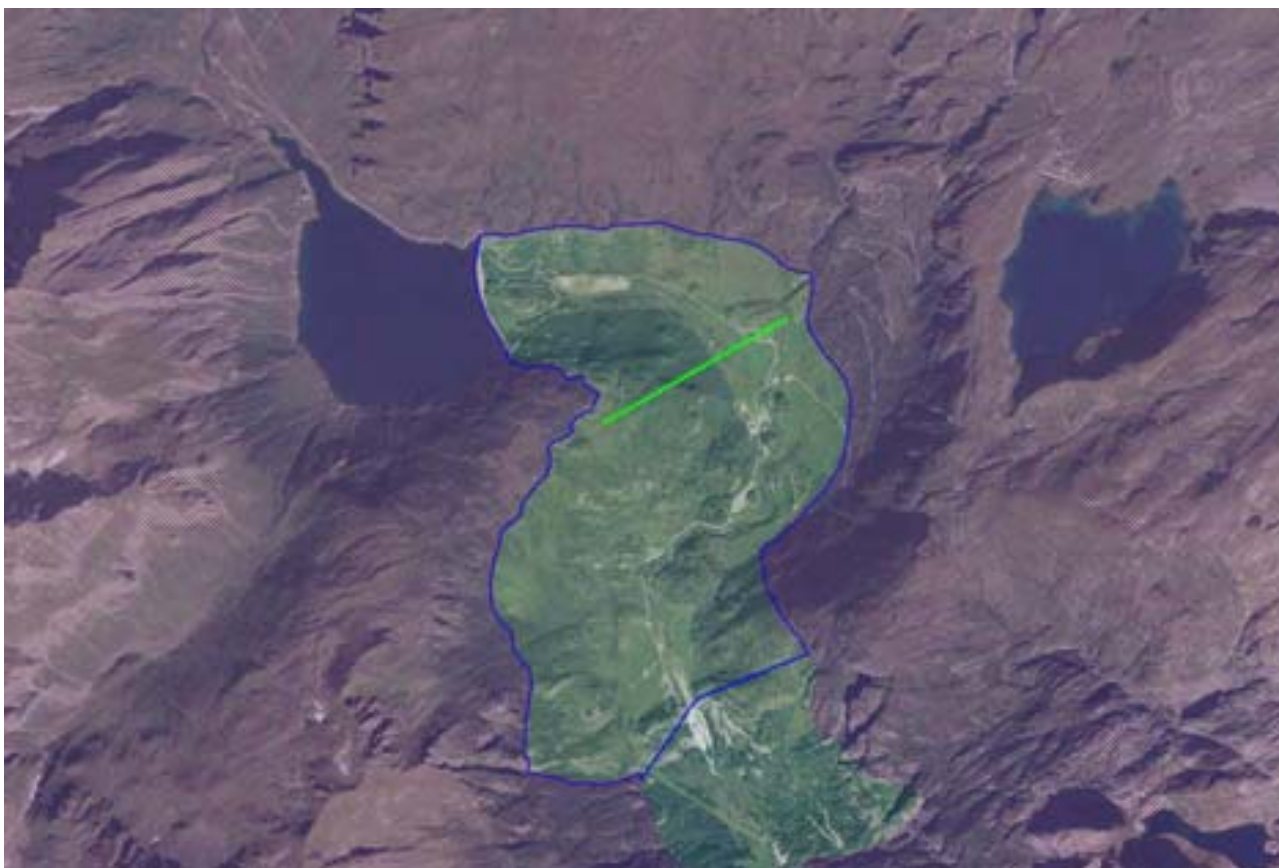
4.1.2.1. CORRIDOIO SECONDARIO Piana di Riale

Fig. 4.5 – Corridoio secondario Piana di Riale (perimetro n blu, asse principale in verde). In retino viola la ZPS.

Descrizione: questo breve corridoio, corrispondente alle piane di Riale e della Cascata, connette due versanti opposti della valle. Esso comprende una porzione dell'Area prioritaria Val Formazza AP30, esterna al sistema delle aree protette del VCO, confinante verso NE con il SIC IT1140004 Rifugio Maria Luisa e "circondata" dalla ZPS IT1140021 Val Formazza). L'area è di elevato valore naturalistico, in quanto è stata indicata tra le Aree peculiari per la vegetazione e per gli invertebrati, e include aspetti ritenuti rilevanti anche per anfibi, rettili e mammiferi.

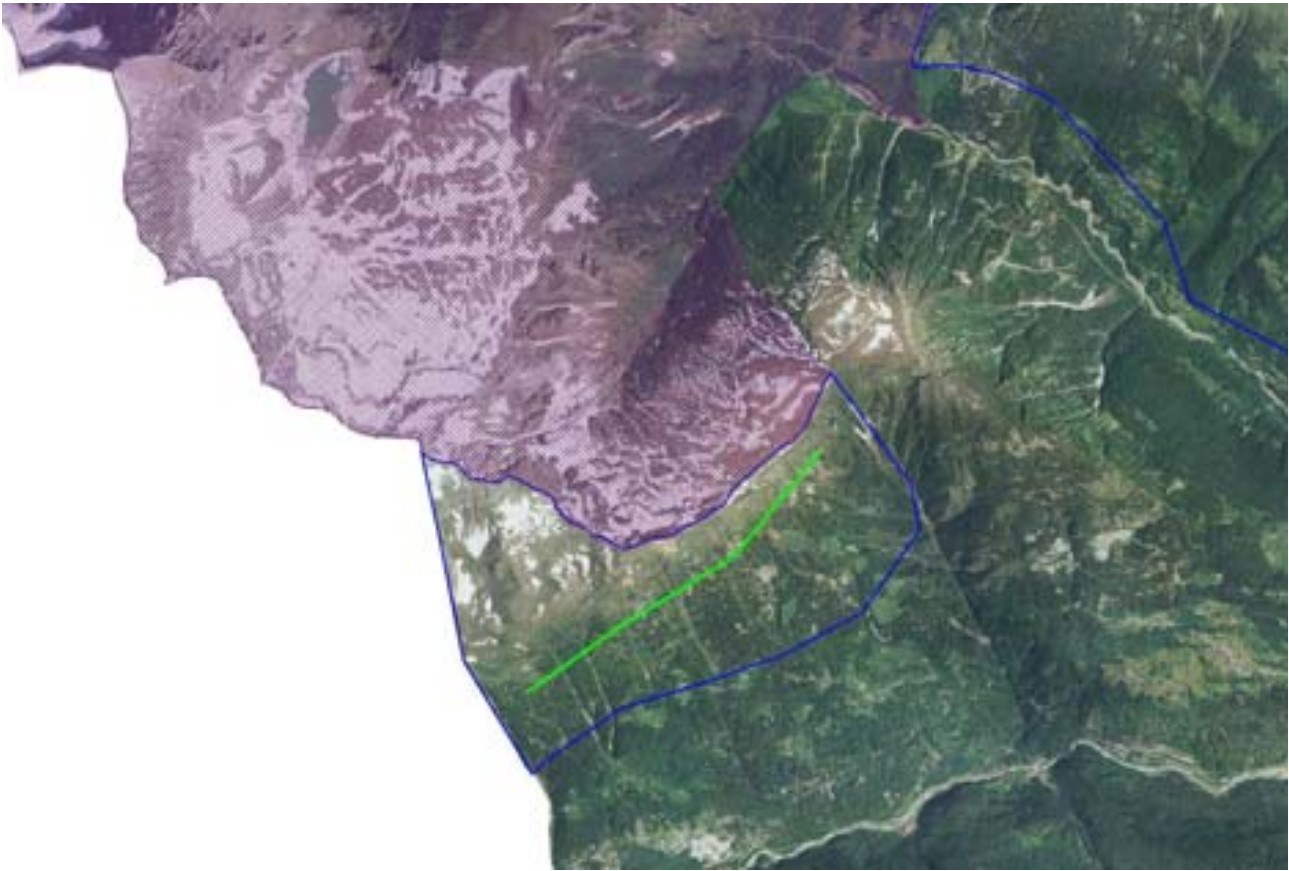
4.1.2.2. CORRIDOIO SECONDARIO Alta Valle Divedro

Fig. 4.6 – Corridoio secondario Alta Valle Divedro (perimetro in blu, asse principale in verde). In retino viola la ZPS.

Descrizione: consente il collegamento tra le aree di presenza di *Erebia christi* della ZPS Alpi Veglia e Devero – Monte Giove e le popolazioni della Riserva Naturale del Laggintal in Canton Vallese (Svizzera). E' completamente inserito in un'Area prioritaria per la conservazione della biodiversità (AP31). La porzione di AP31 inclusa nel corridoio è stata ritenuta importante per flora e vegetazione, uccelli e mammiferi. La connessione si sviluppa lungo il versante sinistro orografico dell'alta Valle Divedro, tra la cresta e l'isoipsa di 1500 m s.l.m. circa. Sotto un'ampia fascia di praterie rupicole la vegetazione forestale è dominata dalle laricete. Le praterie naturali sono oggi utilizzate per il pascolo estensivo di caprini.

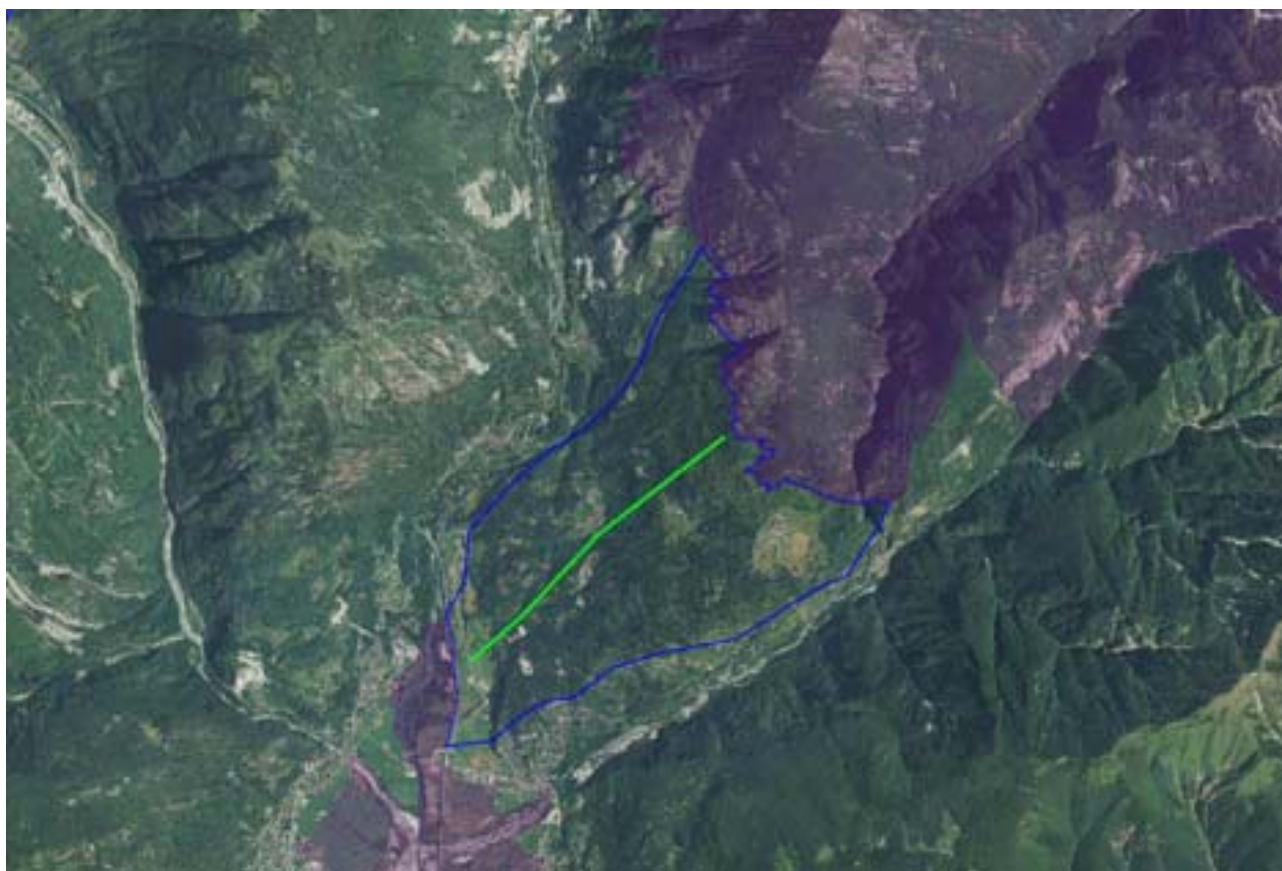
4.1.2.4. CORRIDOIO SECONDARIO Montecrestese

Fig. 4.8 – Corridoio secondario Montecrestese (perimetro in blu, asse principale in verde). In retino viola le ZPS.

Descrizione: porzione basale dell'ampia dorsale che separa le valli Antigorio e Isorno. Consente la connessione tra la ZPS Val Formazza a nord ovest e la ZPS Fiume Toce a sud est. L'orografia è dolce, la pendenza contenuta, l'esposizione buona soprattutto sulla sponda orografica destra della valle Isorno, dove sono ubicate le molte frazioni rurali del comune di Montecrestese. L'escursione altitudinale è compresa tra 1000 m s.l.m. (confine della ZPS Val Formazza sopra la frazione Altoggio di Montecrestese) e 300 m s.l.m. (pianura a valle della frazione Pontetto).

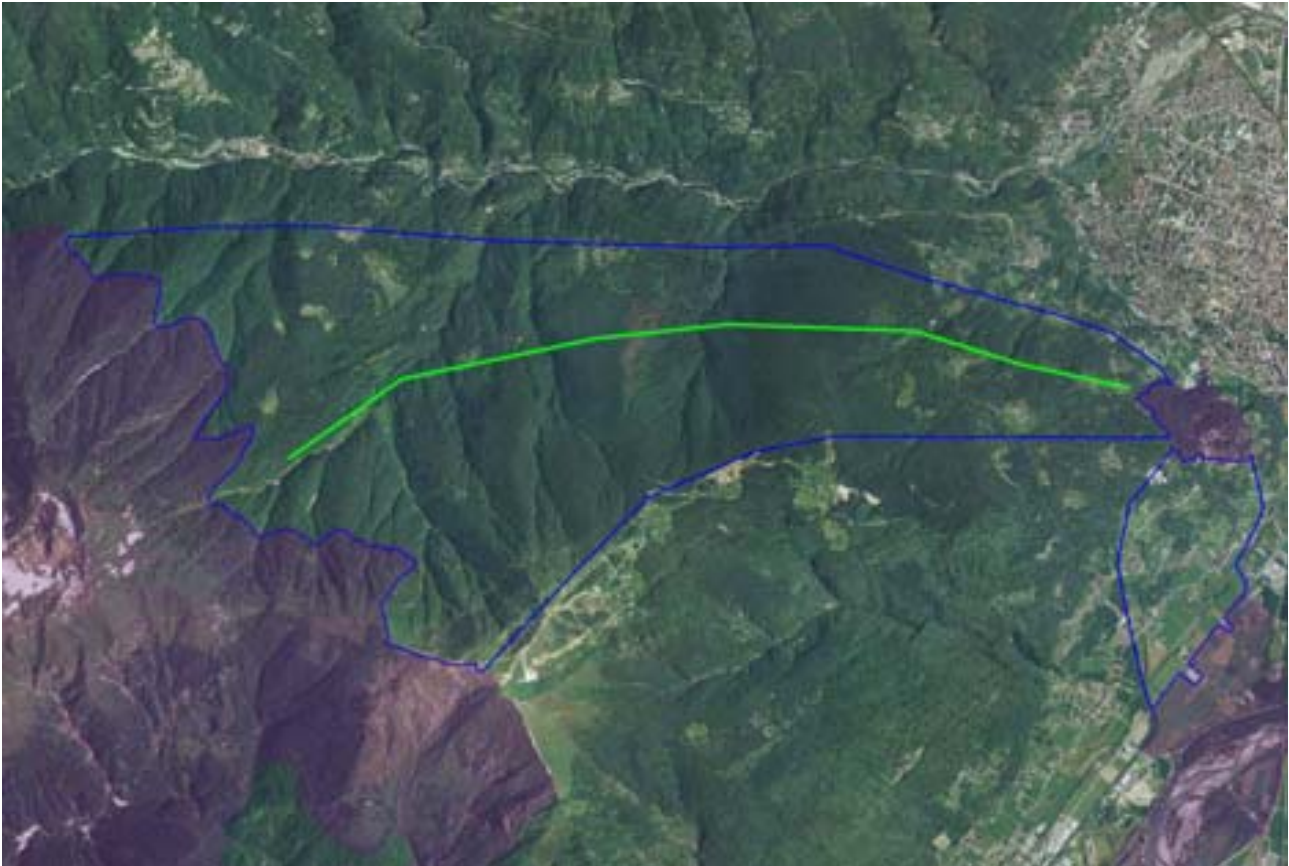
4.1.2.5. CORRIDOIO PRIMARIO Bognanco

Fig. 4.9 – Corridoio primario Bognanco (perimetro in blu, asse principale in verde).

In retino viola le ZPS e le aree protette.

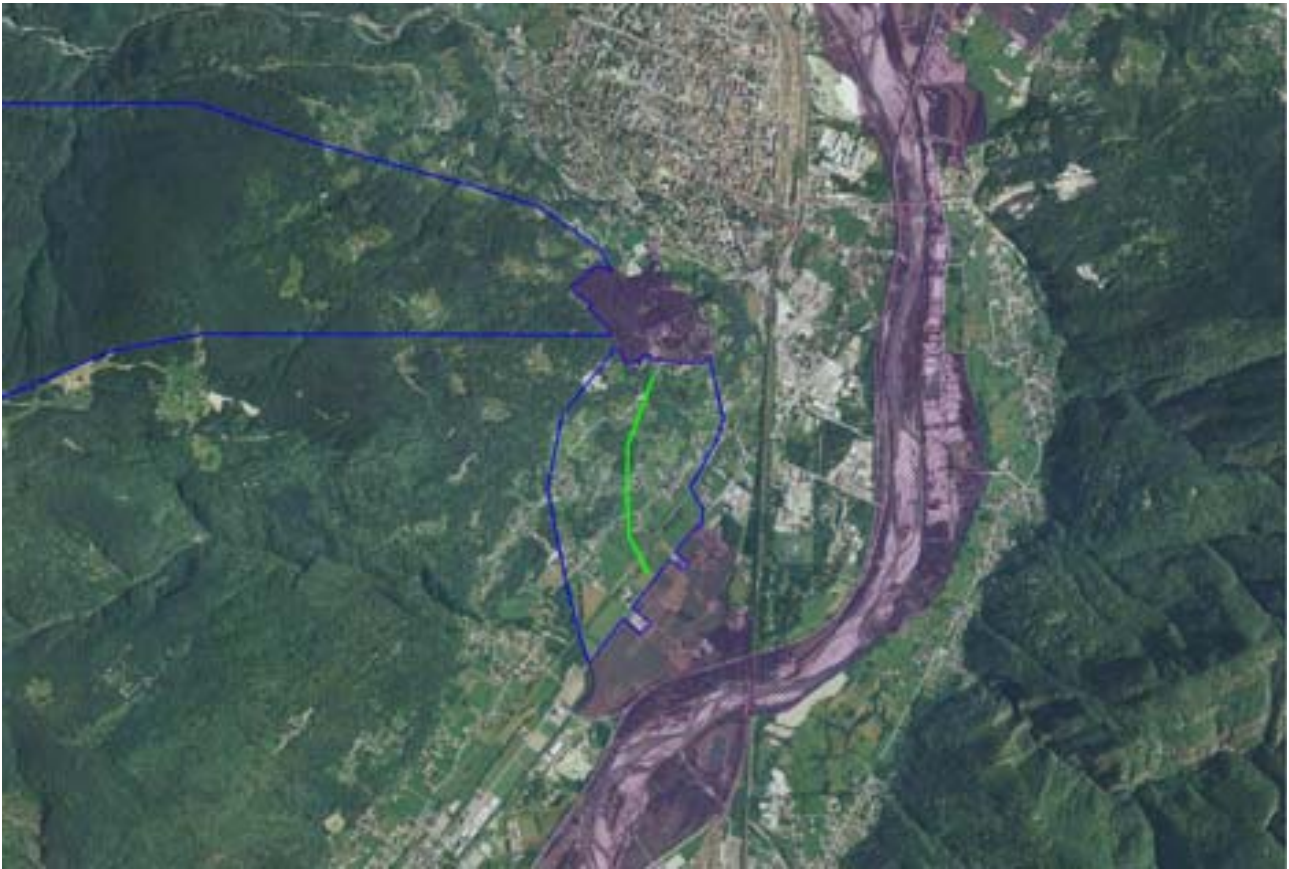
4.1.2.6. CORRIDOIO SECONDARIO Calice

Fig. 4.10 – Corridoio secondario Calice (perimetro in blu, asse principale in verde).

In retino viola le ZPS e le aree protette.

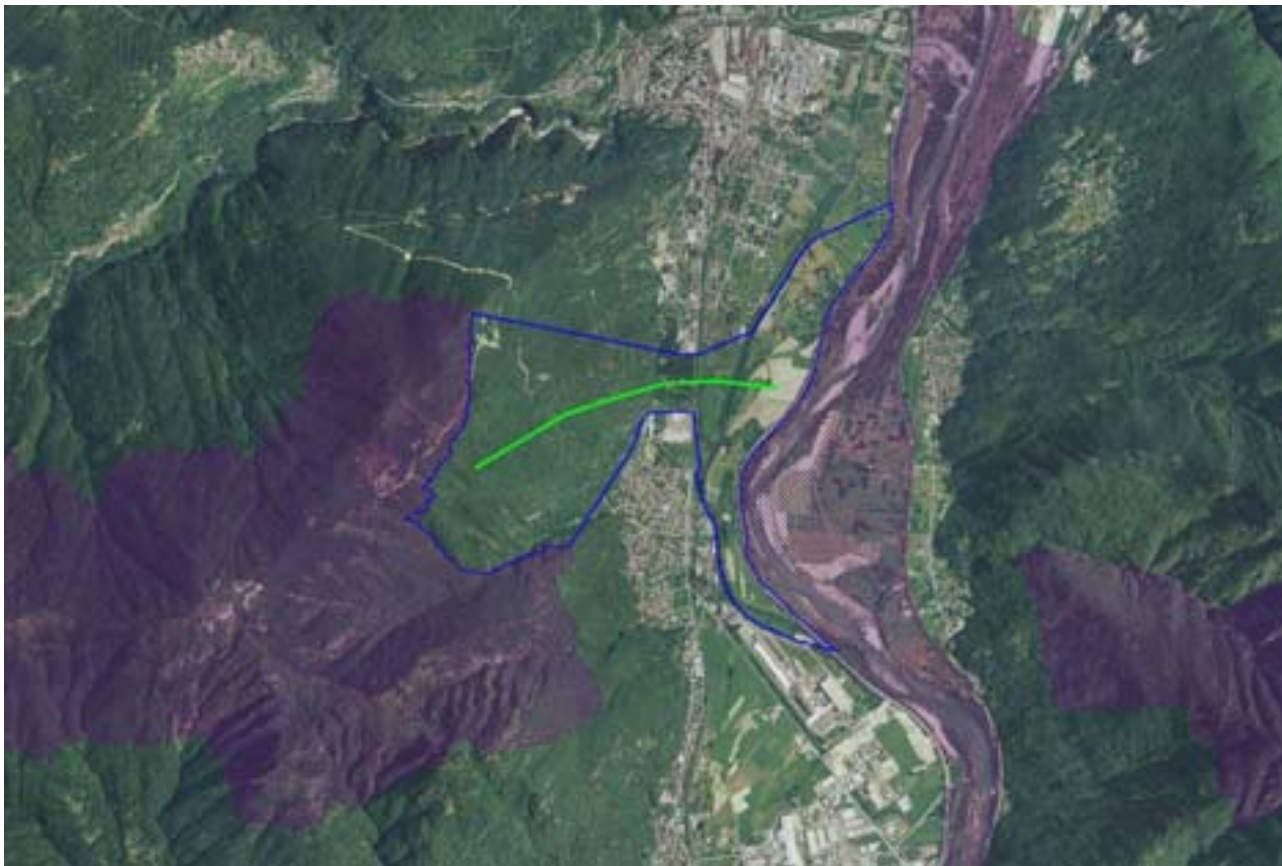
4.1.2.9. CORRIDOIO SECONDARIO Pallanzeno

Fig. 4.13 – Corridoio secondario Pallanzeno (perimetro in blu, asse principale in verde).

In retino viola le ZPS e le aree protette.

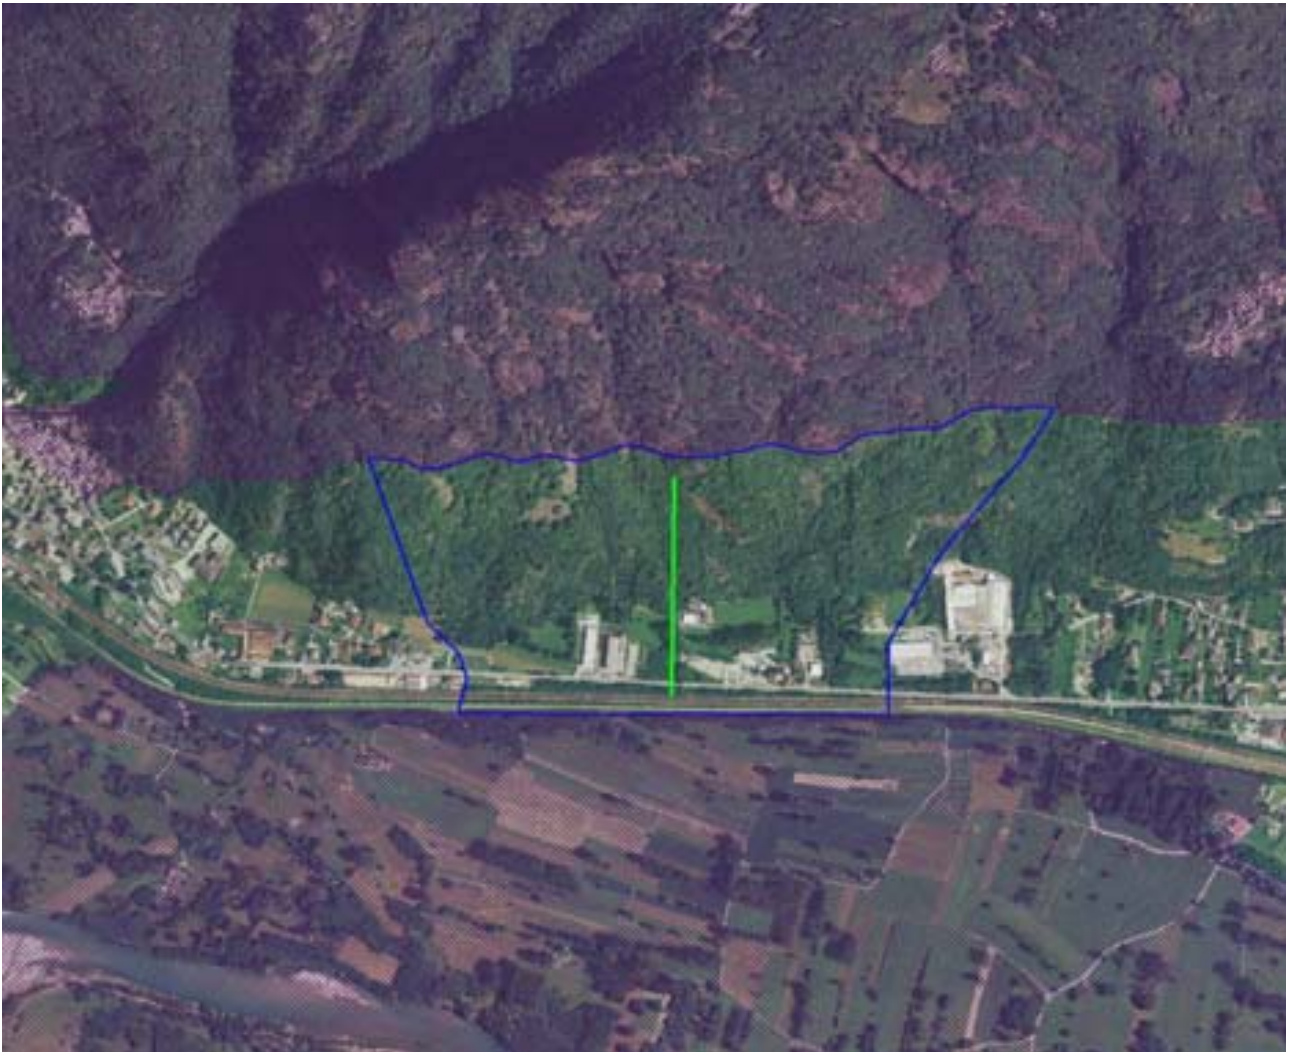
4.1.2.10. CORRIDOIO SECONDARIO Vogogna

Fig. 4.14 – Corridoio secondario Vogogna (perimetro in blu, asse principale in verde).

In retino viola le ZPS e le aree protette.

Descrizione: connette il settore sud occidentale del Parco Nazionale Val Grande con la ZPS Fiume Toce. Il versante che degrada dal Parco verso il fondovalle, inserito nella AP21, è occupato da un castagneto governato a ceduo, con struttura rada a causa della presenza di numerosi affioramenti rocciosi. La porzione di fondovalle è occupata da prati da sfalcio con filari di alberi. Sono inoltre presenti alcune attività produttive, in parte realizzate in epoca recente, e zone con vegetazione ruderale. In prossimità del confine con la ZPS Fiume Toce corre la S.P. 166/1 e la linea ferroviaria internazionale Italia-Svizzera.

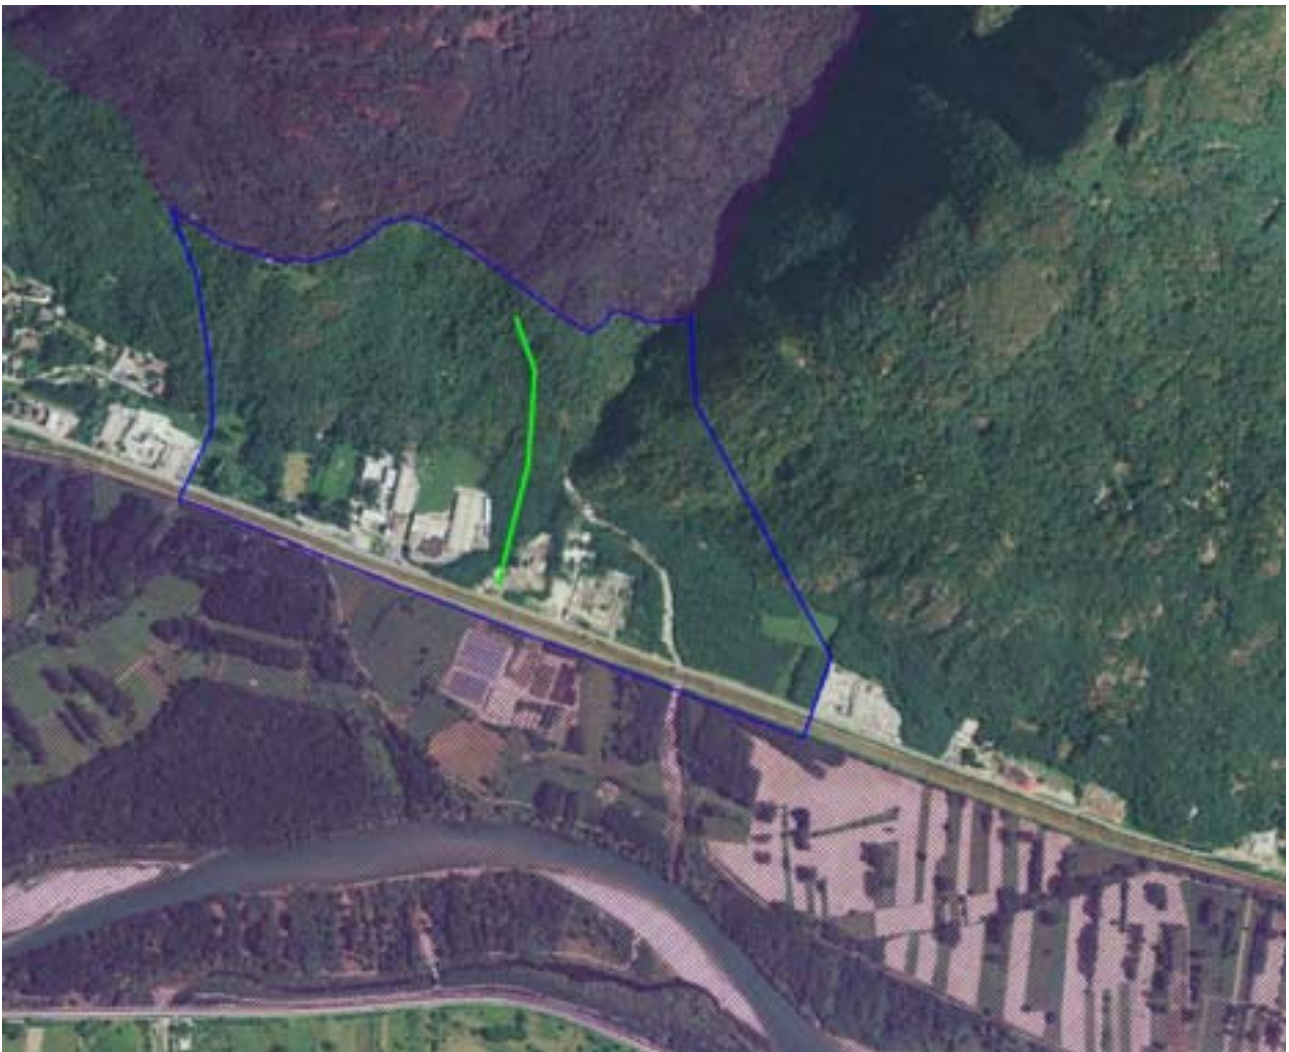
4.1.2.11. CORRIDOIO SECONDARIO Premosello Chiovenda

Fig. 4.15 – Corridoio secondario Premosello Chiovenda (perimetro in blu, asse principale in verde).

In retino viola le ZPS e le aree protette.

Descrizione: connette il settore sud occidentale del Parco Nazionale Val Grande con la ZPS Fiume Toce. Il versante che degrada dal Parco verso il fondovalle è coperto da formazioni boschive dominate da castagno e roverella, con struttura rada a causa della presenza di numerosi affioramenti rocciosi. La porzione di fondovalle è occupata principalmente da robinieti. Sono presenti alcune attività produttive e zone con vegetazione ruderale. In prossimità del confine con la ZPS Fiume Toce corre la S.P. 166/1 e la linea ferroviaria internazionale Italia-Svizzera.

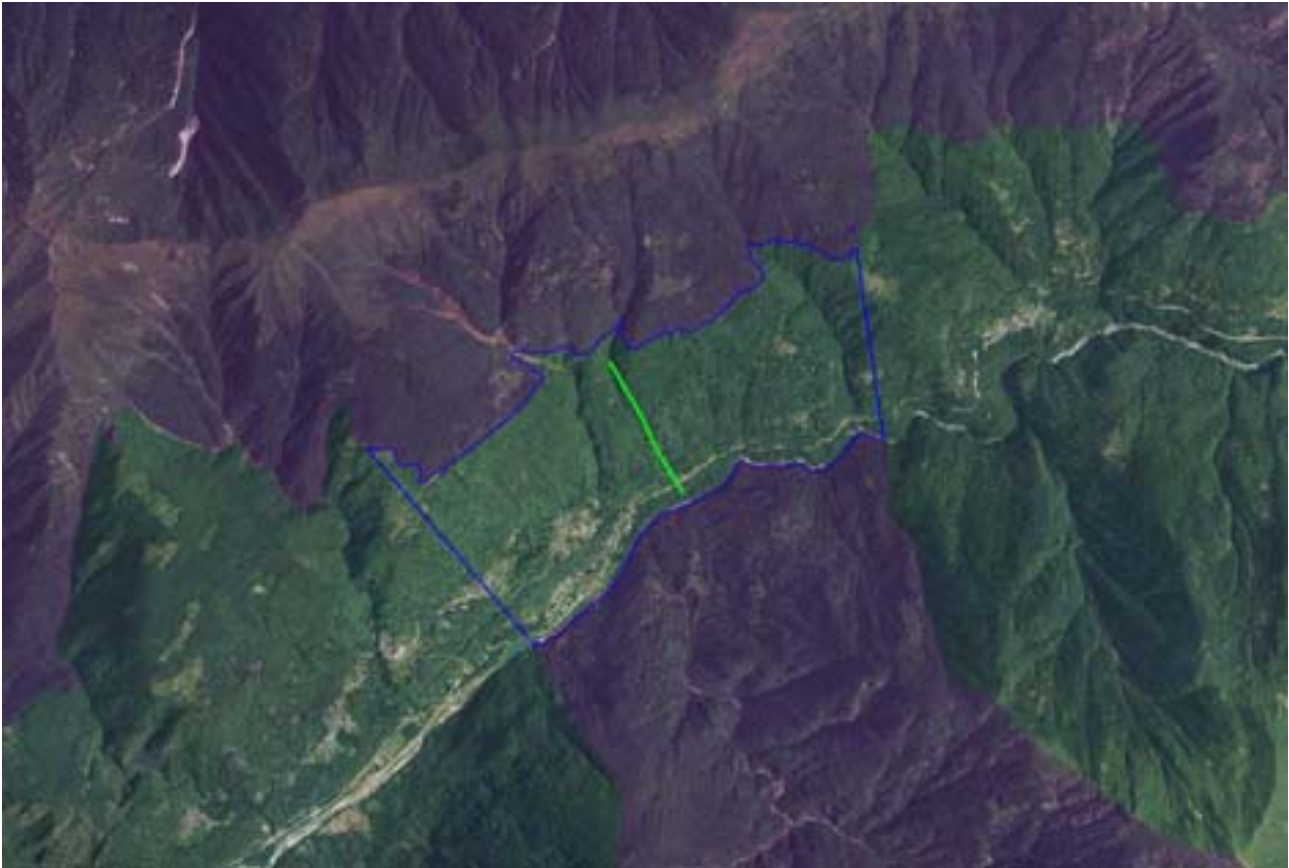
4.1.2.12. CORRIDOIO PRIMARIO Bassa Valle Anzasca

Fig. 4.16 – Corridoio primario Bassa Valle Anzasca (perimetro in blu, asse principale in verde). In retino viola le ZPS.

Descrizione: porzione di bassa Valle Anzasca a valle di Calasca Castiglione, che connette le ZPS Valli Anzasca, Antrona e Bognanco a nord con la ZPS Val Segnara Alta Val Strona a sud. L'ampiezza del corridoio è di circa 2,5 km. Si estende in sinistra orografica tra i 1400 m s.l.m. circa e l'Anza. La vegetazione forestale è dominata da querceti di rovere e castagneti. Il corridoio è completamente incluso nella AP32 Alta Val Bognanco e alta Valle Antrona e in un Area peculiare per gli invertebrati.

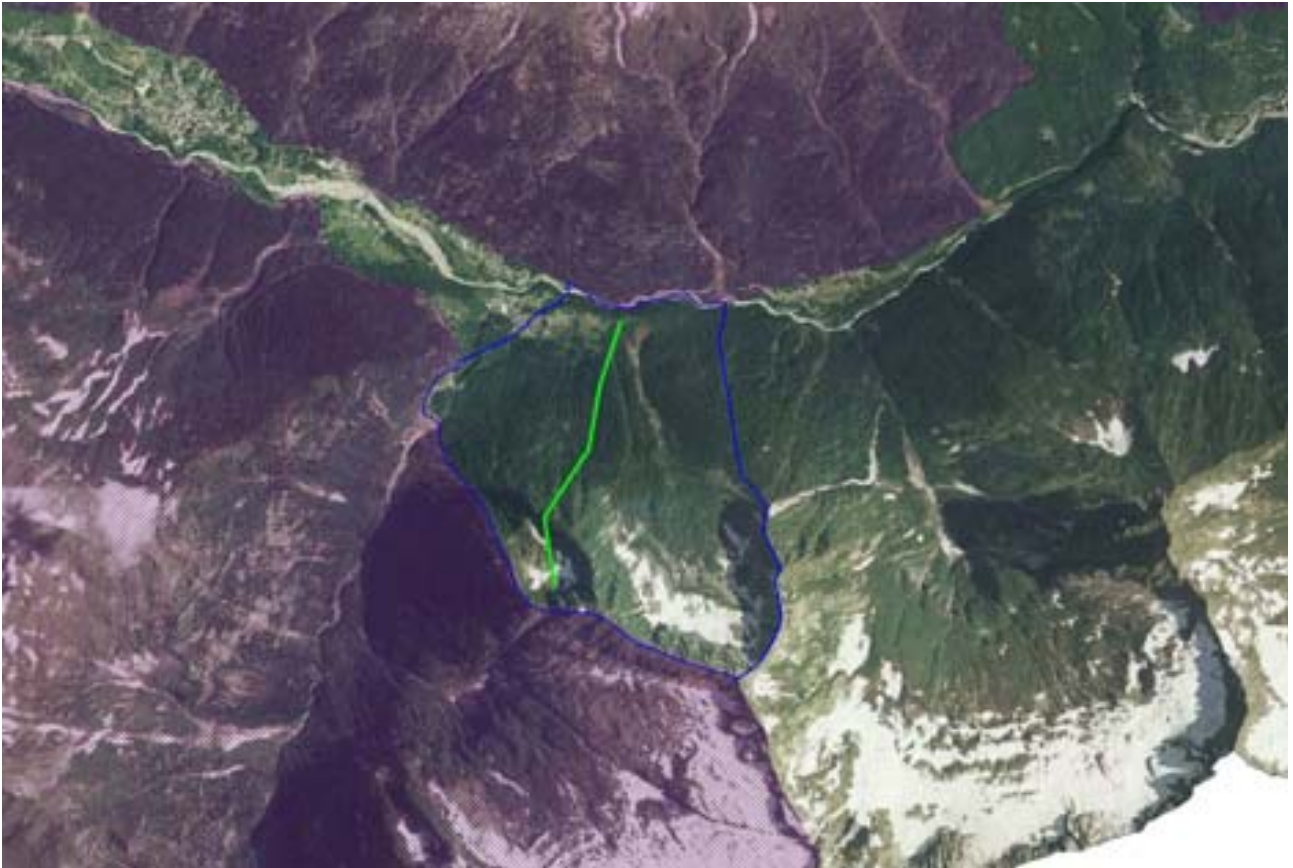
4.1.2.13. CORRIDOIO SECONDARIO Quarazza

Fig. 4.17 – Corridoio secondario Quarazza (perimetro in blu, asse principale in verde). In retino viola le ZPS.

Descrizione: versante orografico destro della bassa Valle Quarazza, connette due porzioni della ZPS Monte Rosa che si estende su entrambi i versanti della Valle Anzasca. Si sviluppa in sinistra orografica dell'Anza tra i 2465 m s.l.m. del P. dei Vittini ed il fondovalle a circa 1200 m s.l.m. La vegetazione forestale è rappresentata da una fascia di abetine che si raccorda con il fondovalle, la quale cede il passo alle laricete più in alto, sostituite da arbusteti subalpini. Ricade in un'Area prioritaria per la biodiversità (AP35 Alta Valle Anzasca) ed in un'Area peculiare.

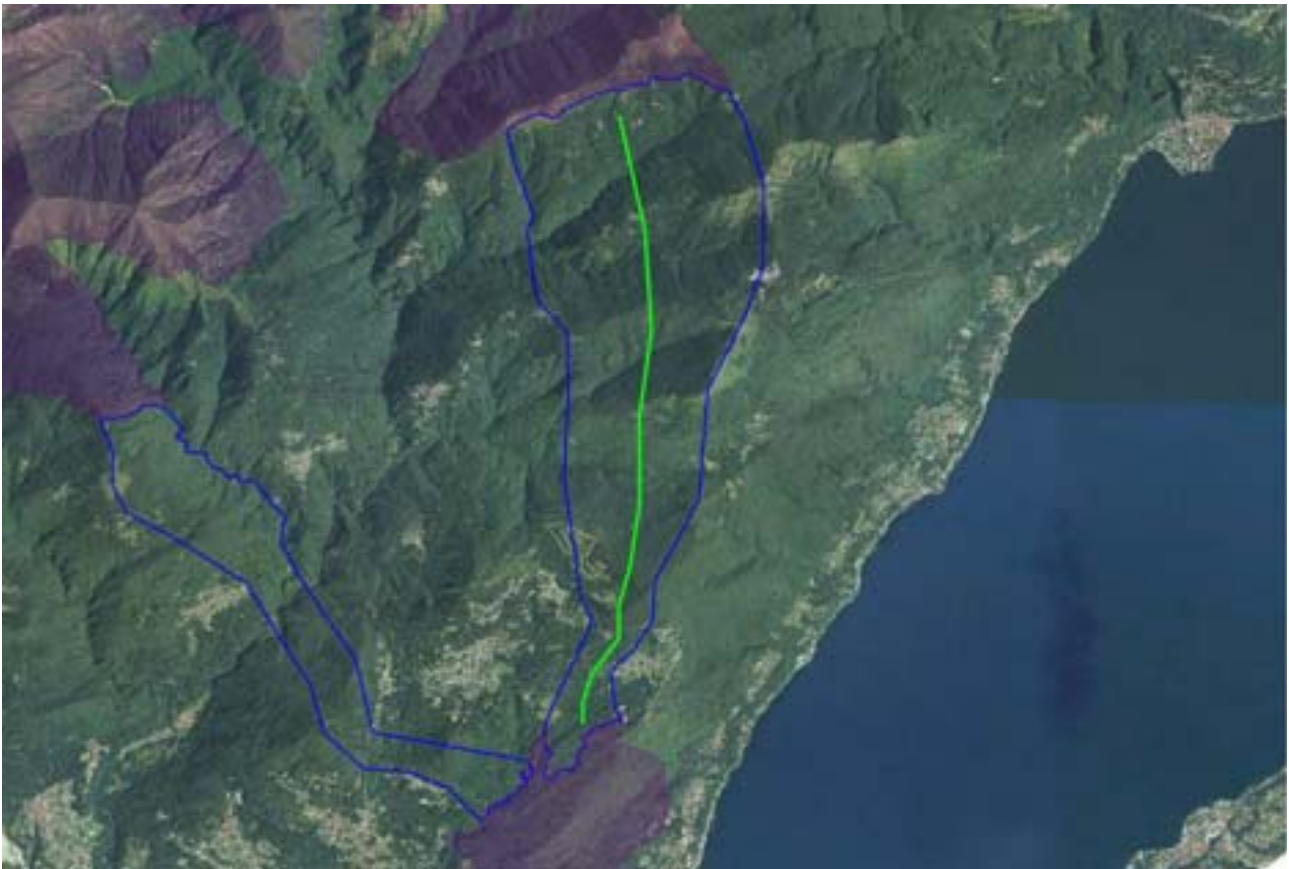
4.1.2.15. CORRIDOIO PRIMARIO Sacro Monte di Ghiffa – Pollino – Monte Spalavera

Fig. 4.19 – Corridoio primario Sacro Monte di Ghiffa - Pollino – Monte Spalavera (perimetro in blu, asse principale in verde). In retino viola le ZPS e le aree protette.

Descrizione: connette la R.N.S. Sacro Monte di Ghiffa a sud est con la ZPS Val Grande a nord ovest, tra 700 m s.l.m. e 1200 m s.l.m. circa. La vegetazione forestale è costituita da castagneti sui versanti affacciati sul lago Maggiore, interrotti da alcuni rimboschimenti di conifere, faggete sui versanti esposti a nord attorno all'Alpe Manegra, boscaglie pioniere di invasione a dominanza di betulla lungo i versanti che salgono verso Piancavallo e il Monte Morissolino, e ancora faggete tra quest'ultimo e Colle.

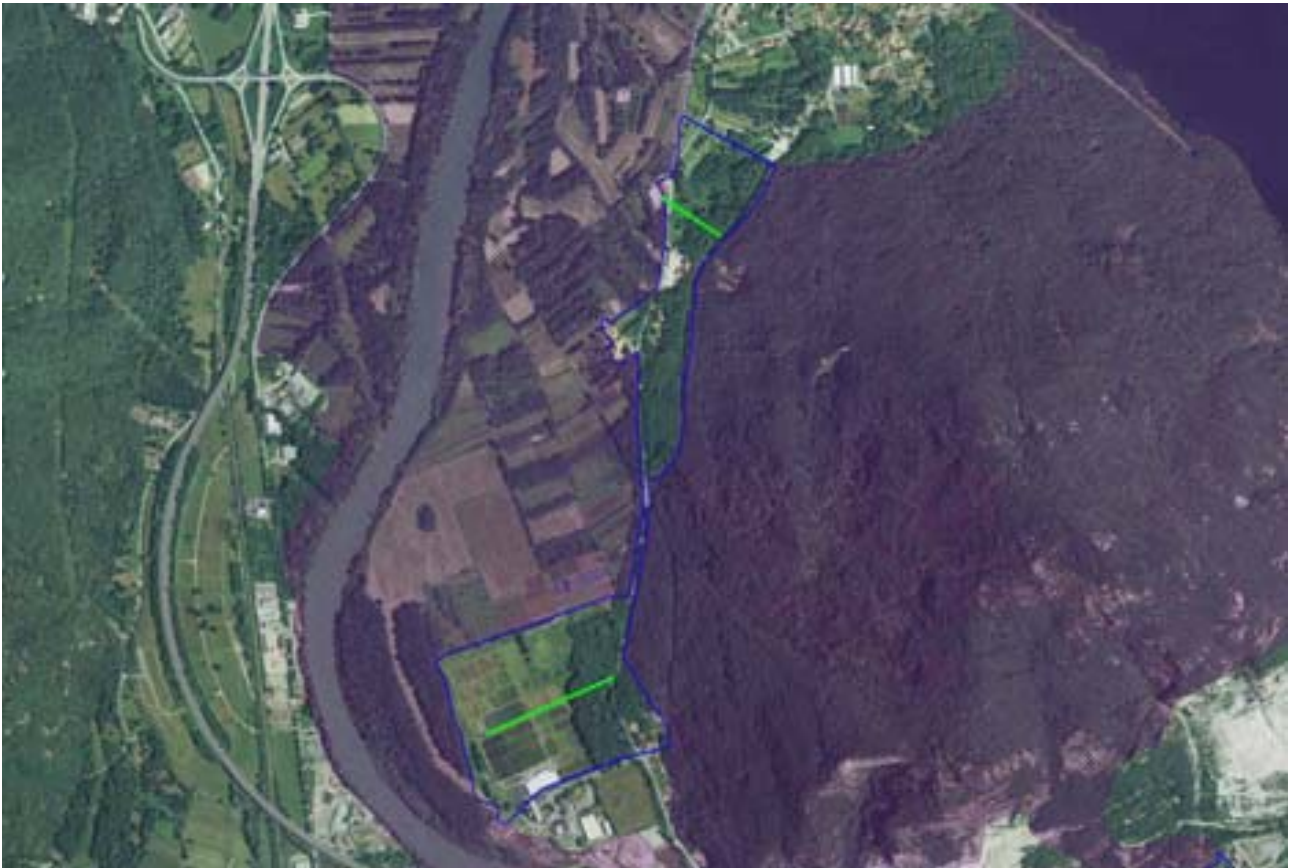
4.1.2.16. CORRIDOIO SECONDARIO Mont'Orfano

Fig. 4.20 – Corridoio secondario Mont'Orfano (perimetro in blu, asse principale in verde). In retino viola le ZPS e i SIC.

Descrizione: connette le ZPS Fiume Toce a ovest e Mont'Orfano – Lago di Mergozzo a est. Stretta fascia di territorio che si incunea tra i confini delle due ZPS (in alcuni punti praticamente appaiati) tra l'abitato di Mergozzo a nord e l'ansa del fiume Toce a sud.

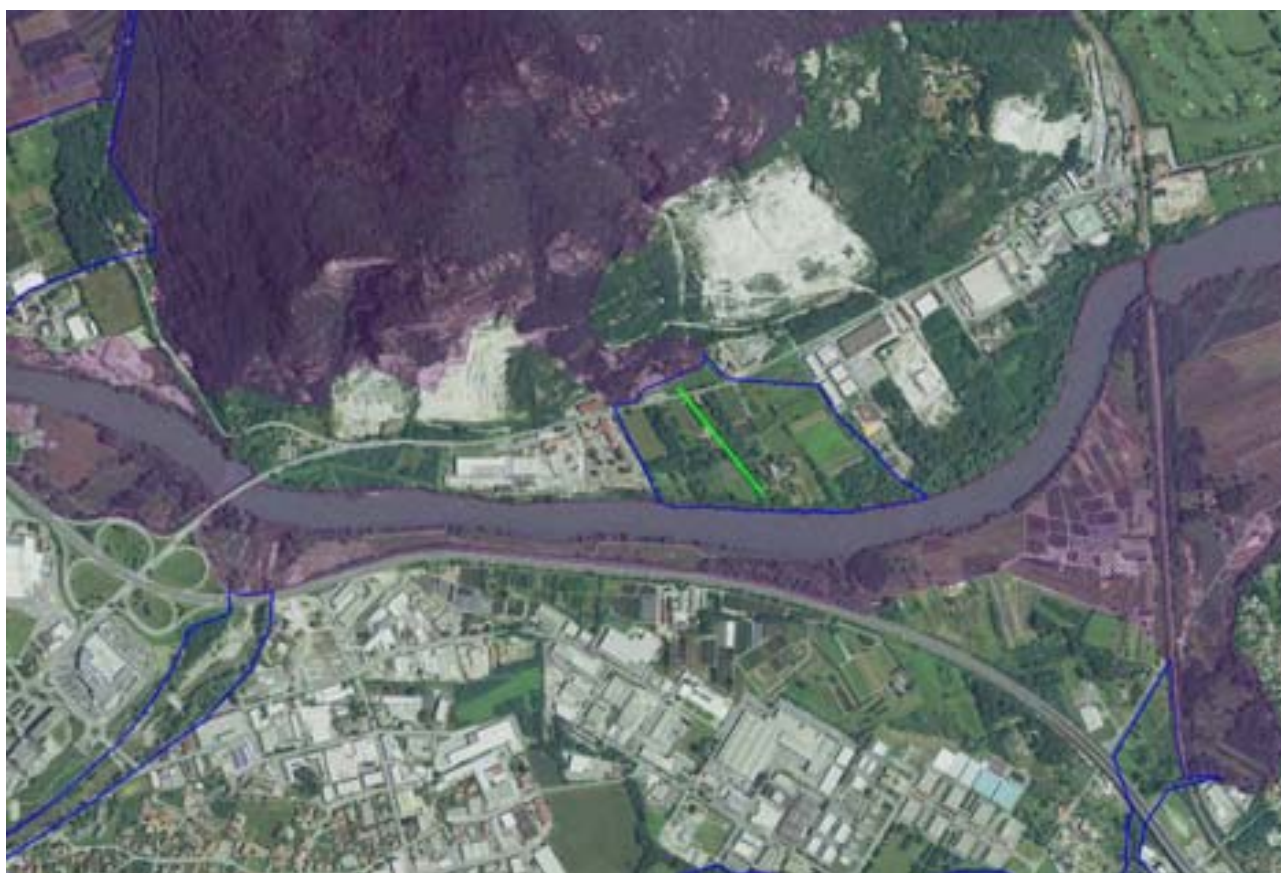
4.1.2.17. CORRIDOIO SECONDARIO Piana di Fondotoce SW

Fig. 4.21 – Corridoio secondario Piana di Fondotoce SW (perimetro in blu, asse principale in verde).

In retino viola le ZPS e i SIC.

Descrizione: connette le ZPS Mont'Orfano – Lago di Mergozzo a nord con la Riserva Naturale Speciale di Fondotoce (che è anche SIC/ZPS) a sud. Si estende tra il versante meridionale del Mont'Orfano e l'asta del Toce attraversando la S.S. 34 del lago Maggiore; lambisce sul lato orientale un'attività estrattiva. Il corridoio è incluso nell'Area prioritaria per la biodiversità AP06. Il fianco del Mont'Orfano è coperto da querceti di rovere piuttosto degradati, mentre la pianura del Toce è coltivata a prati stabili e seminativi permanenti, prevalentemente colture floro-vivaistiche estensive in piena terra. La fascia riparia è rappresentata da saliceti con presenza di *Robinia pseudoacacia*.

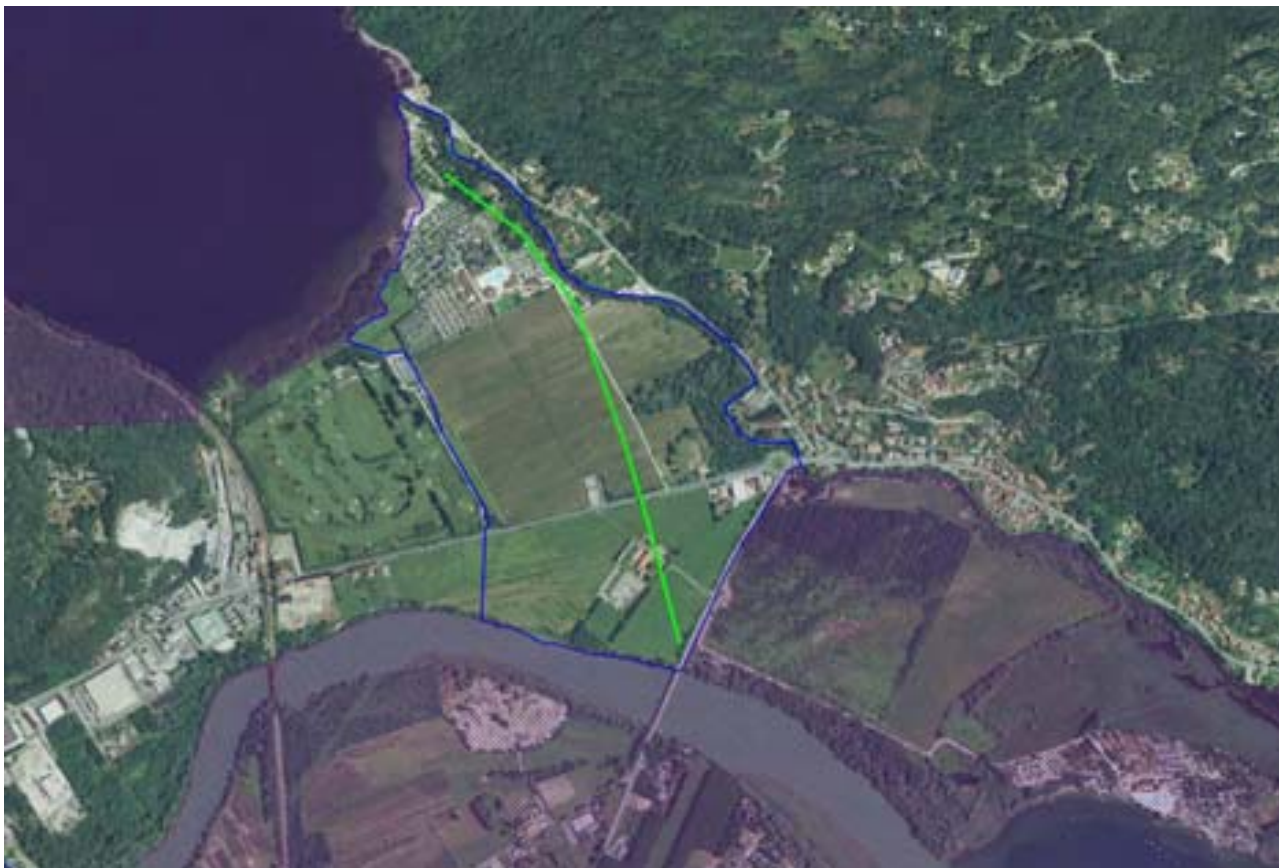
4.1.2.18. CORRIDOIO SECONDARIO Piana di Fondotoce NE

Fig. 4.22 – Corridoio secondario Piana di Fondotoce NE (perimetro in blu, asse principale in verde).
In retino viola le ZPS e i SIC.

Descrizione: connette le ZPS Mont'Orfano – Lago di Mergozzo a nord con la Riserva Naturale Speciale di Fondotoce (che è anche SIC/ZPS) a sud. Si estende tra la riva meridionale del Lago di Mergozzo e la foce del Toce nel Lago Maggiore, attraversando la S.S. 34 e andando a chiudersi lungo il raccordo tra le S.S. 33 e 34. Lambisce sul lato occidentale un campeggio. Il corridoio ricade interamente entro l'Area prioritaria per la biodiversità AP06 e in un'area peculiare. Il canale che unisce il Lago di Mergozzo al Lago Maggiore ha elevato valore naturalistico ed ospita l'unica popolazione attualmente nota per il VCO della libellula *Oxygastra curtisii*.

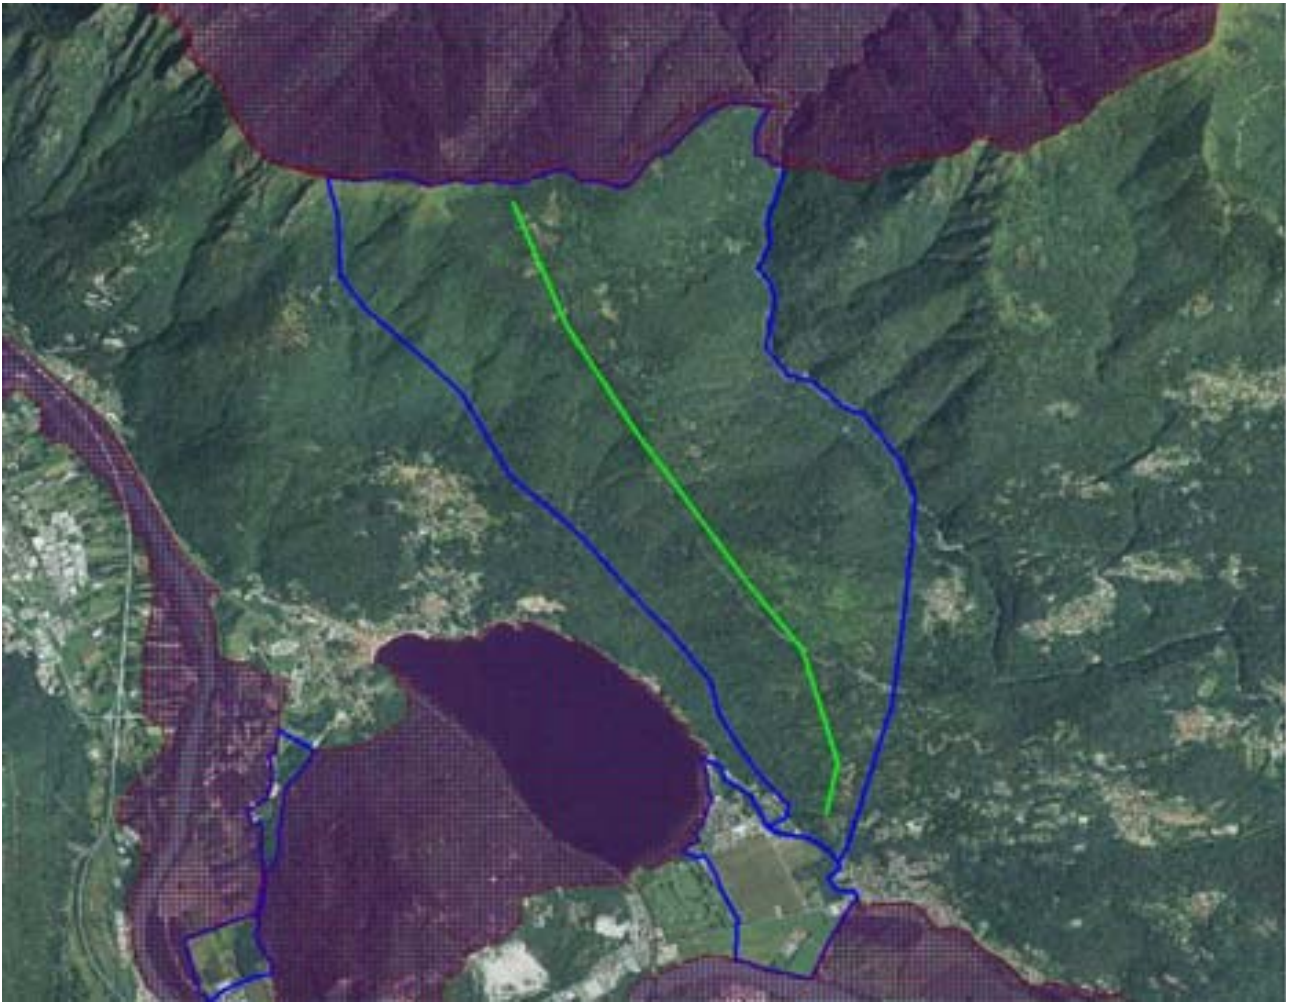
4.1.2.19. CORRIDOIO PRIMARIO Dorsale di Ompio

Fig. 4.23 – Corridoio primario Dorsale di Ompio (perimetro in blu, asse principale in verde, in retinato le aree protette).

Descrizione: connette il settore meridionale del Parco Nazionale della Val Grande con il corridoio secondario Piana di Fondotoce NE e quindi con la Riserva Naturale Speciale di Fondotoce e la ZPS Mont'Orfano e Lago di Mergozzo. Si sviluppa lungo la dorsale che dal monte Faiè scende verso S. Bernardino Verbano, includendo il versante sud occidentale a monte dell'abitato di Bracchio e tutto il versante orientale fino all'abitato di Rovegro, da dove piega verso sud ovest per congiungersi al tratto della piana di Fondotoce compreso tra il lago di Mergozzo e la S.S 34. La maggior parte della superficie del corridoio è boscata, con cedui di castagno dominanti, mentre le faggete occupano ridotte superfici in prossimità del monte Faiè. Tra il monte Vella ed il fondovalle sono presenti aree colonizzate da betuleti. Tutta la dorsale è percorsa longitudinalmente, fino in prossimità dell'alpe Ompio, da una strada comunale. Il corridoio coincide per buona parte con la porzione di Area prioritaria che include il Parco Nazionale della Val Grande (AP17), la quale percorre la valle del torrente San Bernardino.
