PROGETTO
“PARCHI IN RETE
Definizione di una Rete Ecologica nel Verbano Cusio Ossola
basata su Parchi, Riserve e Siti Rete Natura 2000”

CARTA DELLA CONNESSIONE ECOLOGICA
INDAGINI NATURALISTICHE

Staff tecnico:	Radames Bionda, Andrea Mosini, Lucia Pompilio e Giuseppe Bogliani Società di Scienze Naturali del Verbano Cusio Ossola
Data:	Marzo 2011

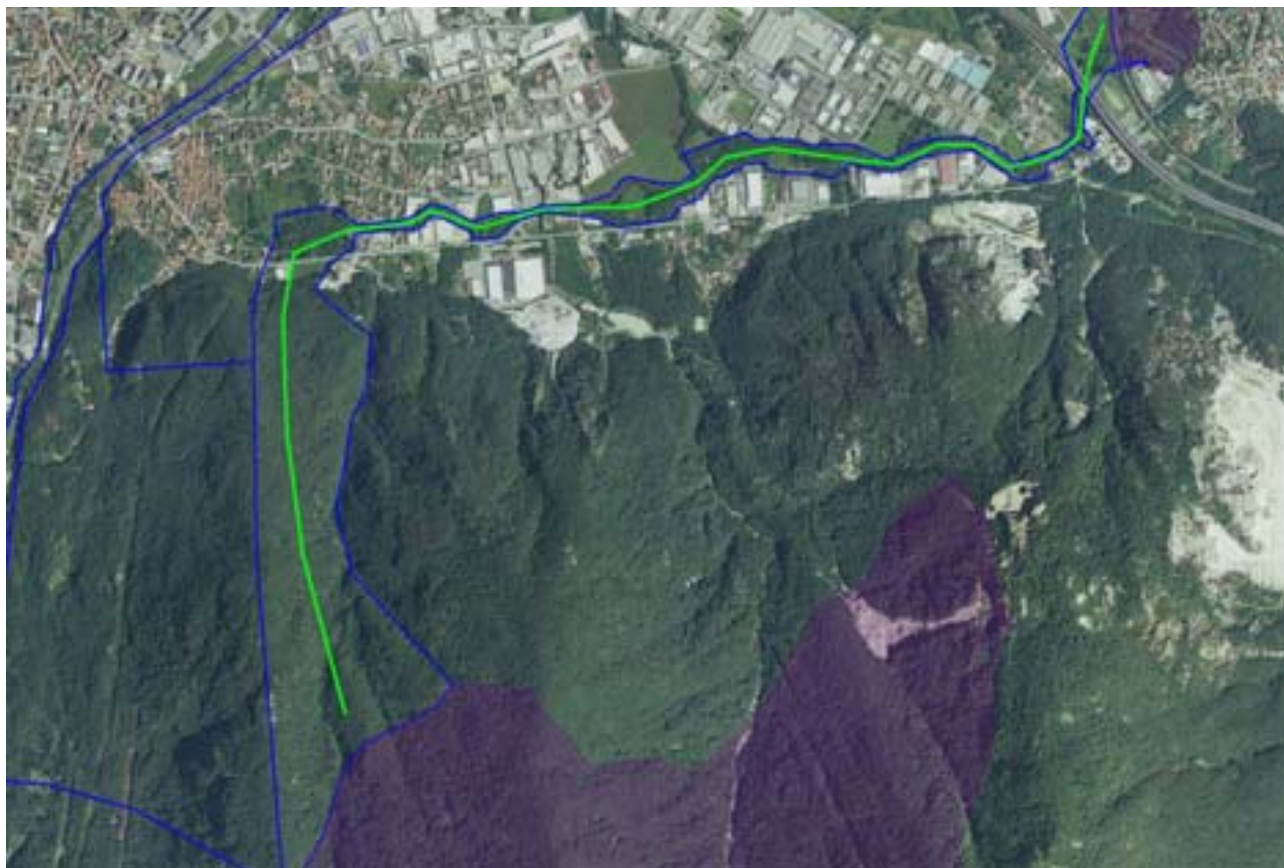
4.1.2.20. CORRIDOIO PRIMARIO Torrente Stronetta

Fig. 4.24 – Corridoio primario Stronetta (perimetro in blu, asse principale in verde).

In retino viola le ZPS e l'area sorgente Mottarone.

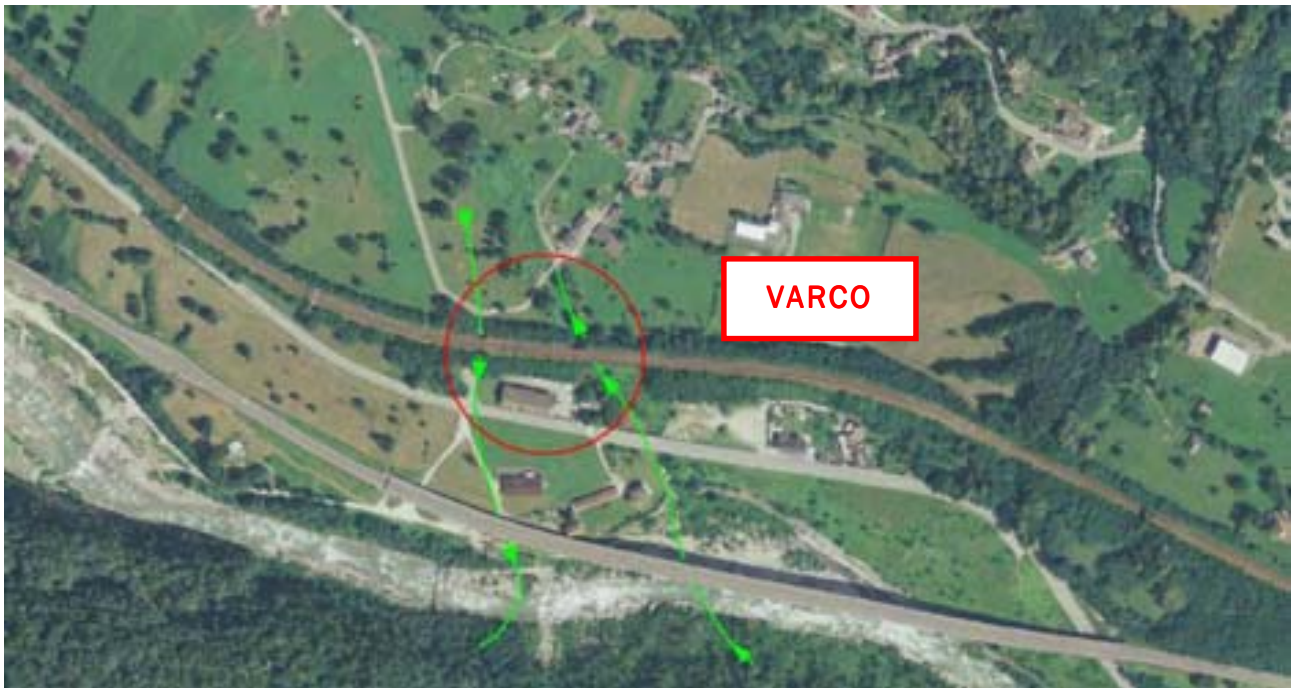
4.4.1. Varco: VA1“ Sottopasso ferrovia, attraversamento SS33 e cavalcavia E62 nei pressi di Molino”

Il varco è localizzato lungo il corridoio “Cairasca” sul fondovalle della Val Divedro, si sviluppa lungo due sottopassi della linea ferroviaria Domodossola - Briga, posti in prossimità dell’abitato di Riva. Uno è carrozzabile, mentre l’altro è attraversato da un piccolo corso d’acqua. Nelle immediate vicinanze corrono la ex S.S.33 e la superstrada S.S. 33 (E62), che in questo tratto si trova in rilevato rispetto al piano di campagna.

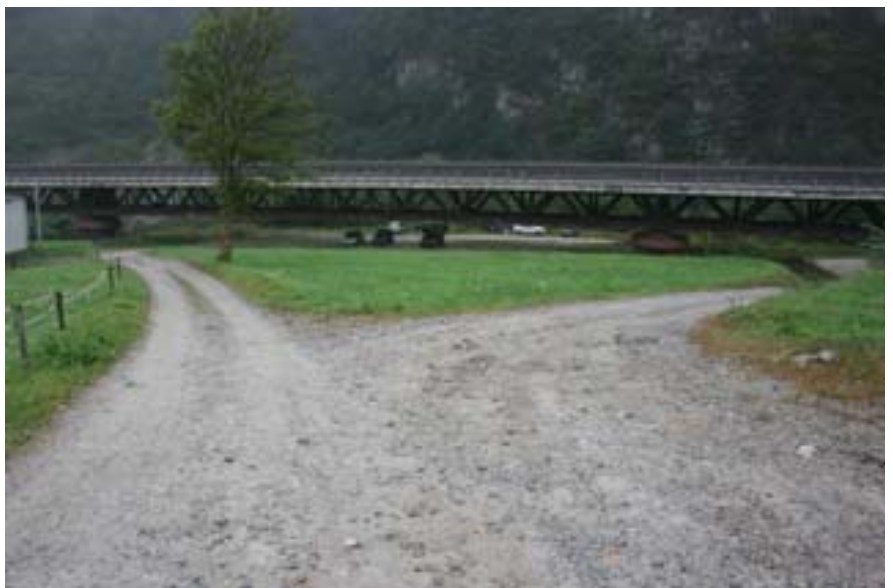
Tratto di cavalcavia della SS33 in corrispondenza del varco

Stato di conservazione: sufficiente

Il cavalcavia autostradale e i sottopassi ferroviari sono di dimensioni e struttura tale da consentire il potenziale passaggio di diverse specie animali, fino alle dimensioni di un cervo. L'area è in effetti molto frequentata da ungulati e non sono rari casi di mortalità dovuti a collisione contro veicoli.

- posizionamento di dissuasori ottici per la fauna nel tratto di S.S. 33 tra i varchi VA1 e VA2, utili a limitare la collisione della fauna con autoveicoli;
- posizionamento di recinzione sul tratto ferroviario in corrispondenza del varco, al fine di incentivarne l'utilizzo.

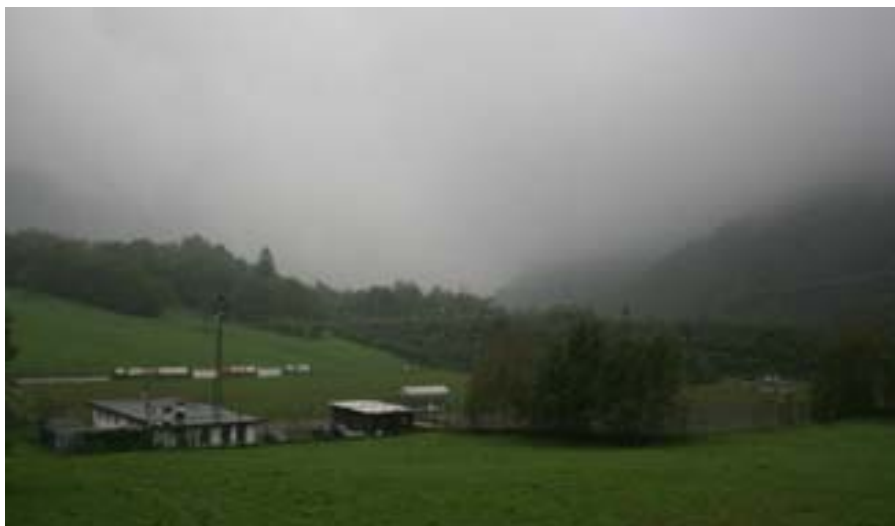
Veduta del settore a monte della linea ferroviaria

Mantenimento dell'attuale tipologia di uso del suolo, favorendo le attività agricole tradizionali.

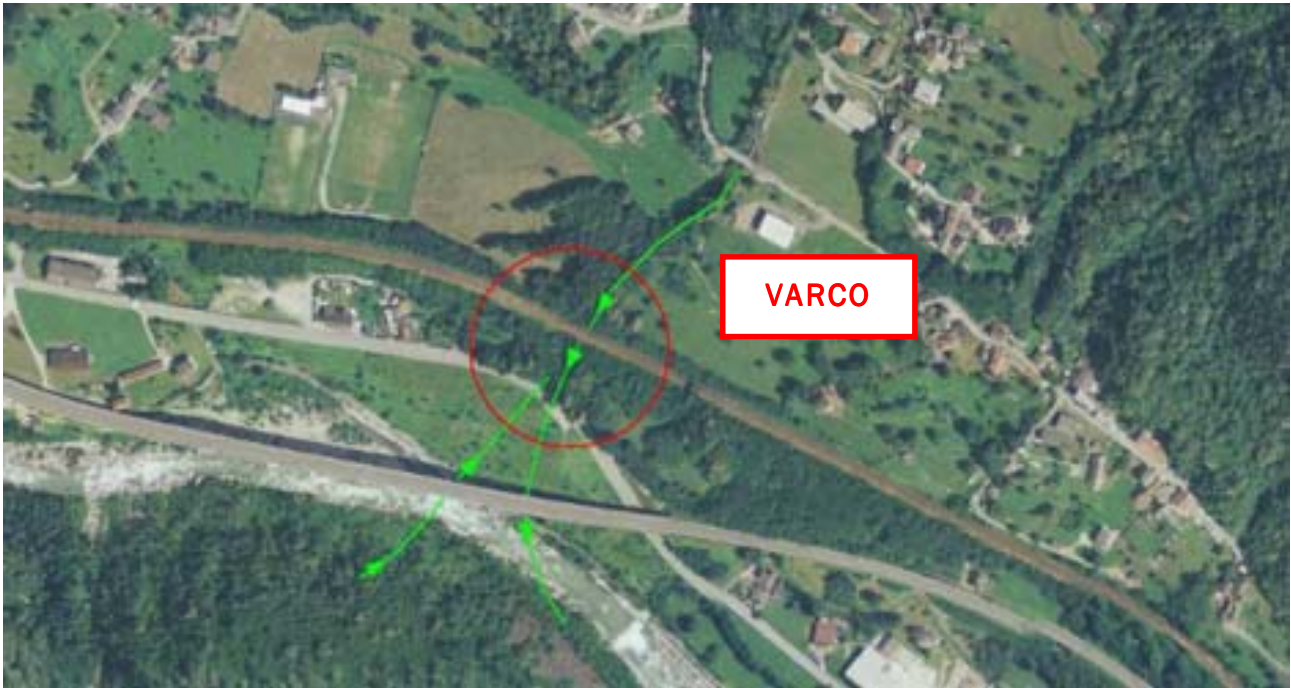
4.4.2. Varco: VA2 “Varzo E”

Il varco è localizzato lungo il corridoio “Cairasca” e si sviluppa entro un sottopasso della linea ferroviaria Domodossola - Briga posto in prossimità dell’abitato di Riva, percorso da un piccolo corso d’acqua. Nelle immediate vicinanze corrono la ex S.S. 33 e la superstrada S.S. 33 (E62), che in questo tratto si trova in rilevato rispetto al piano di campagna.

- posizionamento di dissuasori ottici per la fauna nel tratto di S.S. 33 tra i varchi VA1 e VA2, utili a limitare la collisione della fauna con autoveicoli;
- posizionamento di recinzione sul tratto ferroviario in corrispondenza del varco, al fine di incentivarne l'utilizzo.

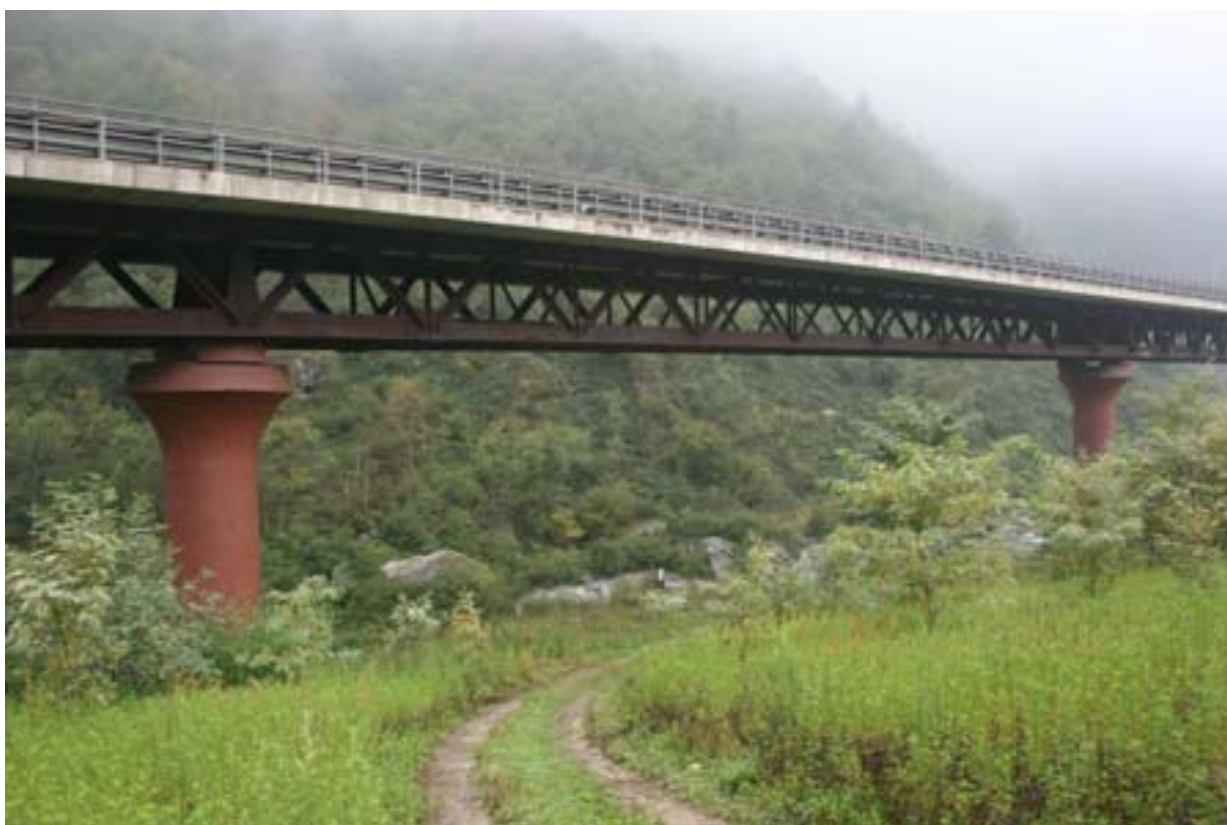
Cavalcavia della S.S. 33 in corrispondenza del varco

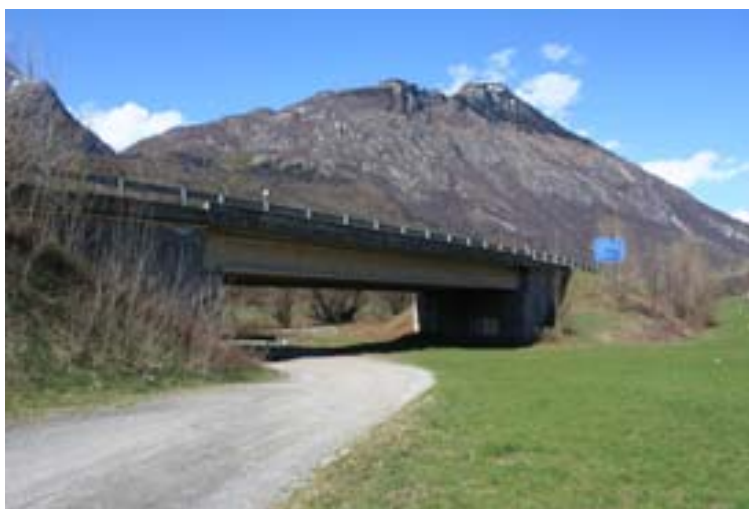
Il varco è localizzato nel corridoio “Montecrestese” e corrisponde ad un sottopasso di circa 6 metri di altezza della E62, nei pressi della località Croppo di Montecrestese. Parte del sottopasso è occupata da una pista e da un canale affluente del Lago Tana.

Sottopasso E62, vista est

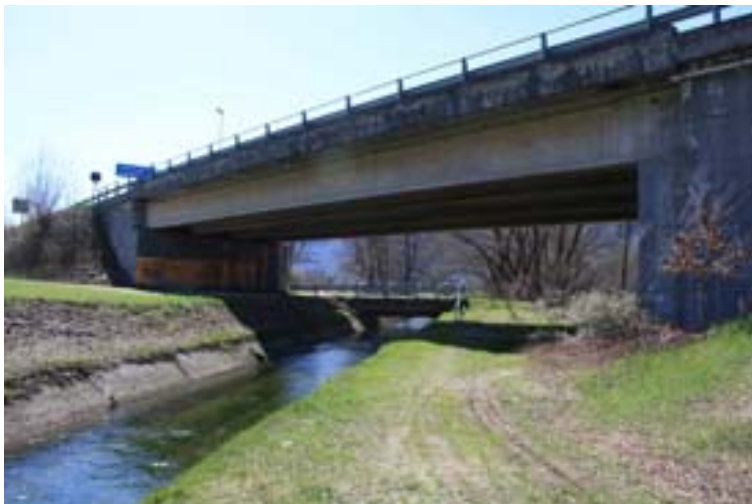
Vista sottopasso E62 e canale

Rinaturalizzazione delle sponde e dell'alveo del canale con opere di ingegneria naturalistica; realizzazione di una fascia di vegetazione arboreo arbustiva continua, analogamente a quanto già realizzato tramite messa a dimora di specie arbustive autoctone (ad es. alcune specie arbustive di *Salix*), nell'ambito del Progetto LIFE Natura "Fiume Toce".

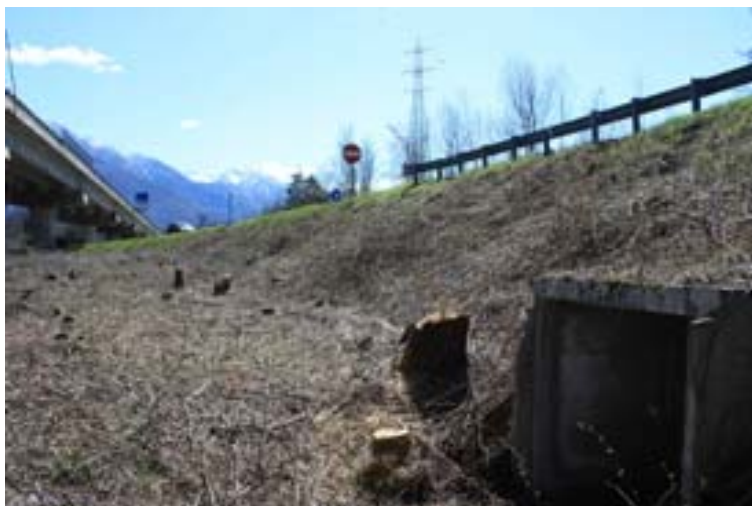
Il varco è localizzato in corrispondenza del corridoio secondario “Montecrestese”. Coincide con un cavalcavia della E 62 e allo svincolo per la S.S. 659, nei pressi della località Castelluccio - Solaro di Montecrestese e Crevoladossola; al di sotto della S.S. 659 è presente un sottopassaggio costituito da uno scatolare con lume di 1,4 m x 1,5 m.

Sottopasso SS659

- Posizionamento di idonea recinzione sul tratto della S.S. 659 in corrispondenza del varco, al fine di incentivarne l'utilizzo.

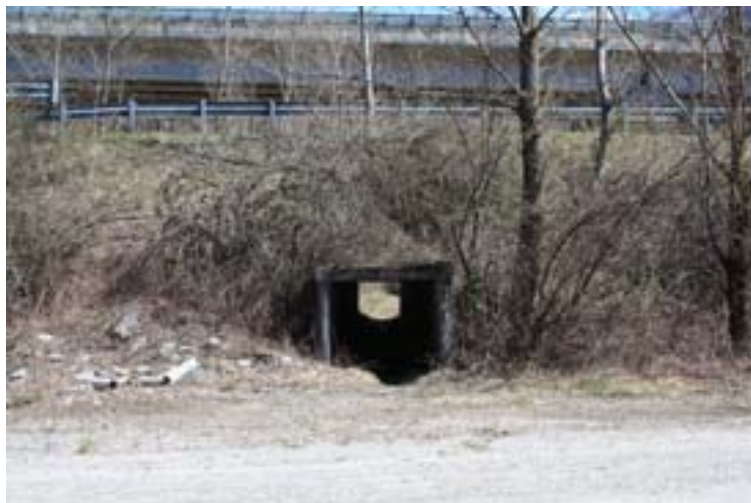
Particolare sottopassaggio S.S. 659

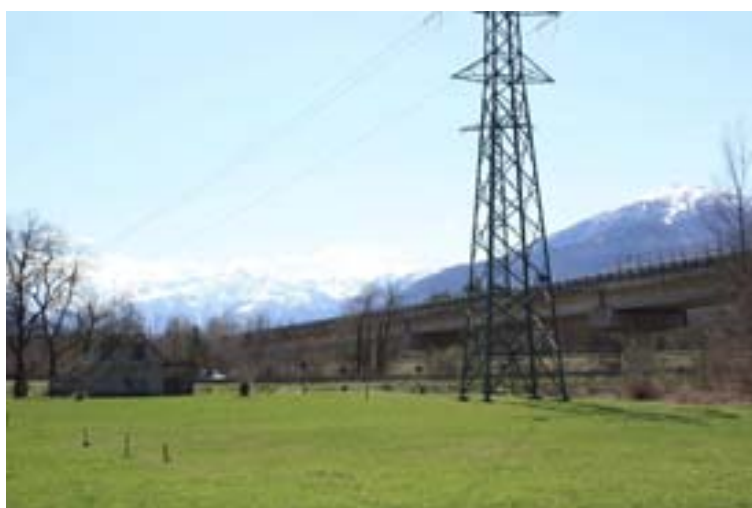
Cavalcavia in corrispondenza del varco

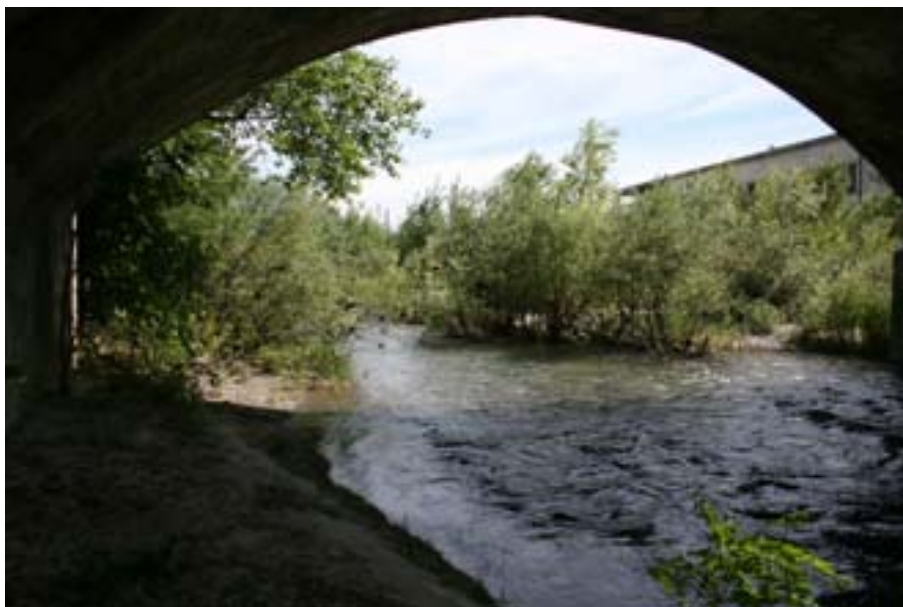
Stato di conservazione:
critico per l'ittiofauna.

Il varco è di dimensione e struttura adeguata da

Tratto di fiume sotto il ponte sulla S.P. 71

consentire il passaggio di un elevato numero di *taxa*, dai piccoli anfibi e rettili sino ai più grandi ungulati. La criticità del varco è limitata alle specie ittiche per la presenza della barriera costituita dalla traversa; il transito sotto il ponte lungo l'alveo del fiume è possibile per la maggior parte dell'anno, ma non in concomitanza con i periodi di elevata portata.

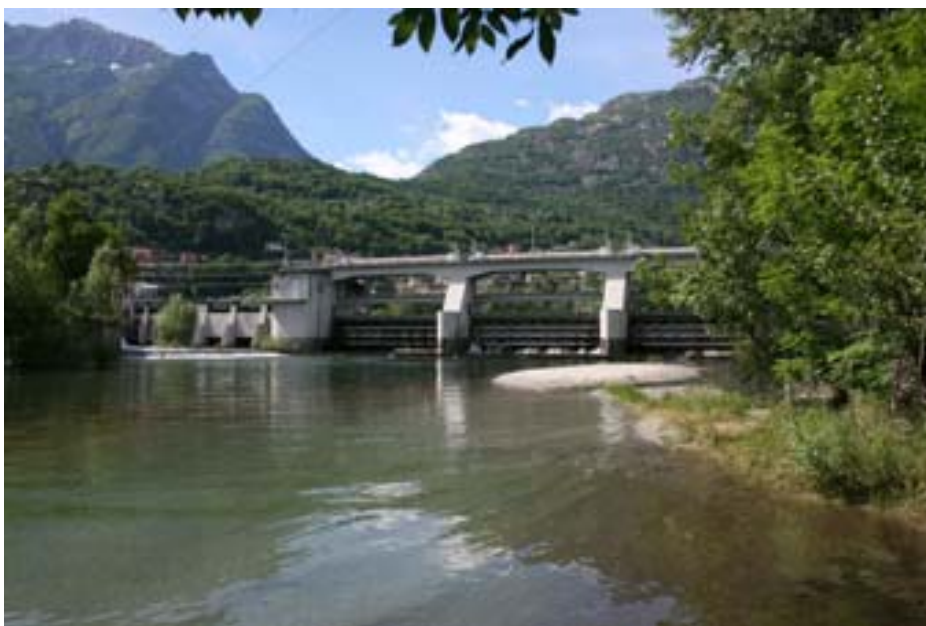
Vista della traversa sul fiume Toce

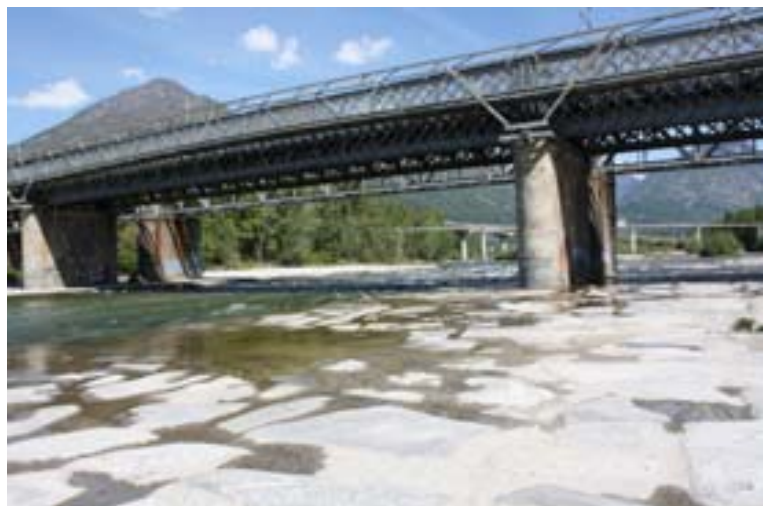
Il varco è situato sul fiume Toce (ZPS IT1140017), corridoio ecologico principale che percorre longitudinalmente il territorio del Verbano Cusio Ossola (vedi descrizione corridoi ecologici); corrisponde al ponte della Mizzoccola tra Domodossola e Trontano, in località Croppo.

Particolare del varco: ponti SP71 e ferrovia “Vigezzina”

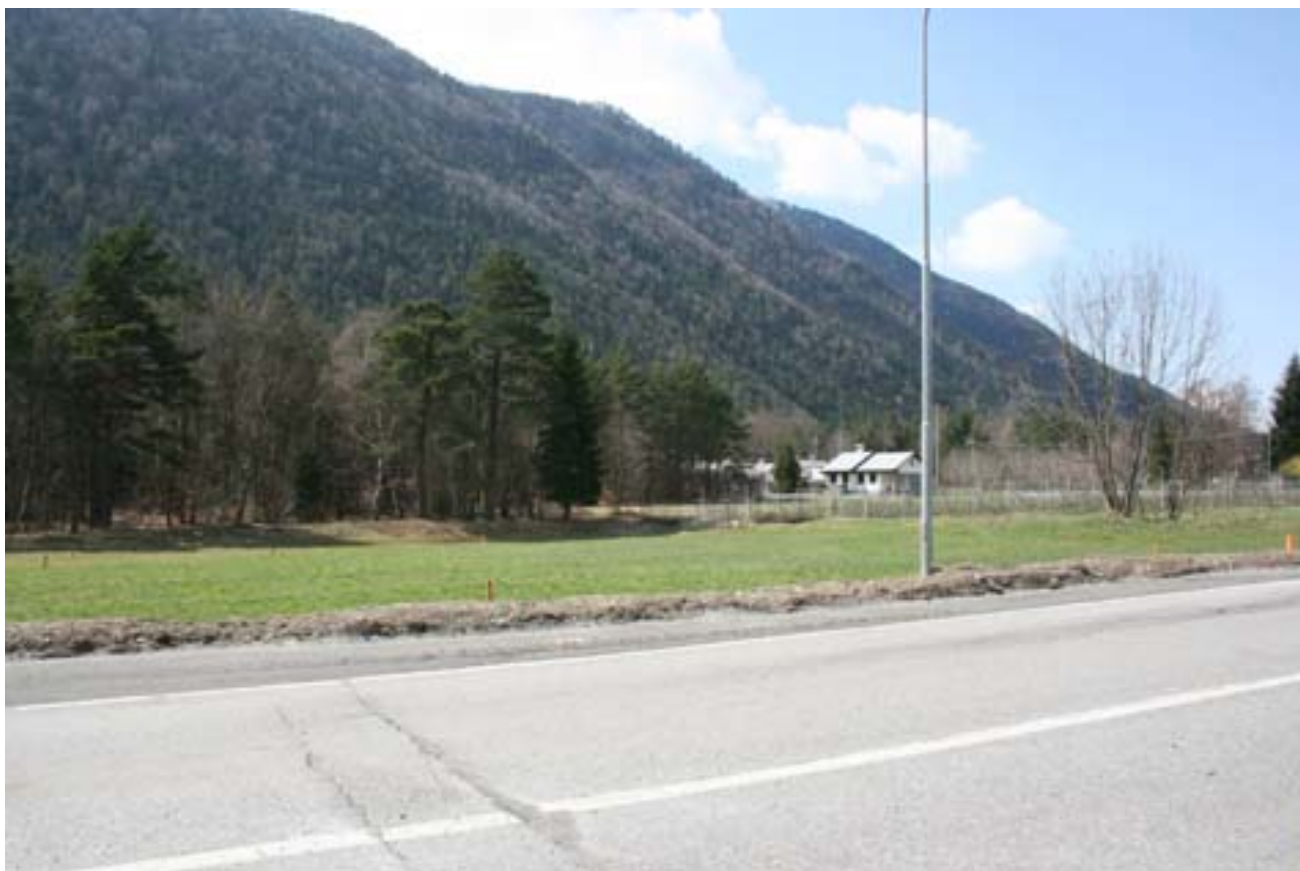
Veduta del tratto di varco tra la S.S. 337 ed il versante montuoso

Posizionamento di dissuasori ottici per la fauna nel tratto di S.S. 337 in corrispondenza del varco, utile a limitarne la collisione con autoveicoli.

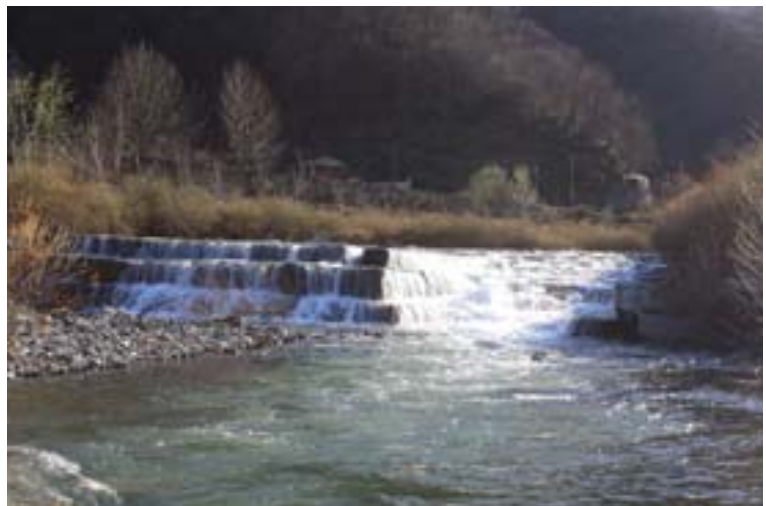
Il varco è localizzato su di un canale di permeabilità laterale tra la ZPS del fiume Toce (IT1140017) e il SIC Greto torrente Toce tra Domodossola e Villadossola (IT1140006) da un lato e la ZPS dell’Alte Valli e Anzasca, Antrona e Bognanco (ZPS IT1140018) dall’altro. Esso corrisponde ad una serie di briglie sul torrente Bogna, in località Mocogna.

Particolare della soglia

Problemi di percorribilità per la fauna ittica in condizioni di magra pronunciata, a causa della presenza delle soglie.

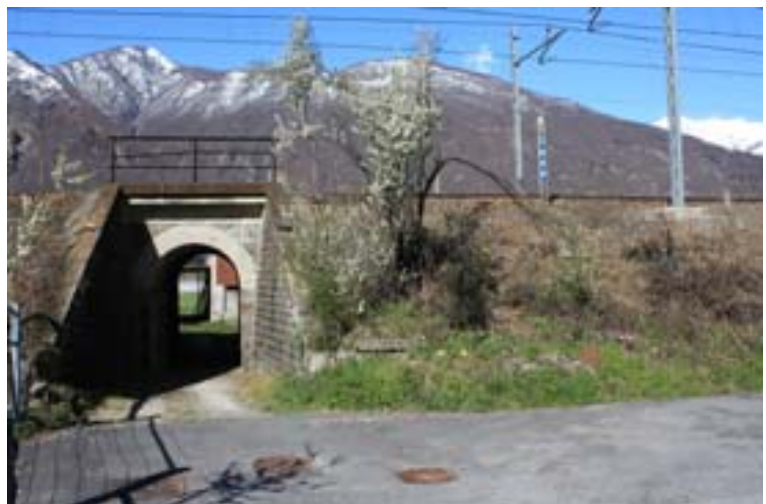
Il varco è localizzato lungo un canale di permeabilità laterale tra la ZPS del fiume Toce (IT1140017) e il SIC Greto torrente Toce tra Domodossola e Villadossola (IT1140006) da una parte e il Parco nazionale della Val Grande dall'altra. Esso corrisponde al sottopassaggio della linea ferroviaria Domodossola - Milano tra Carale e Cuzzego.

Sottopasso ferroviario

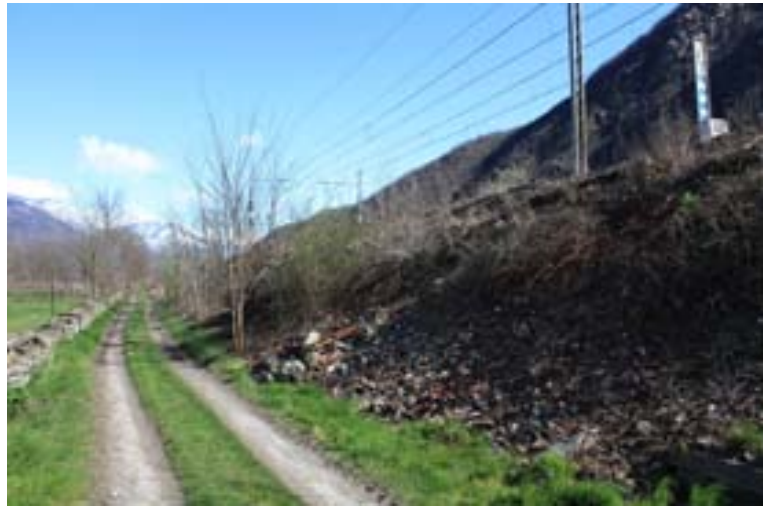
- collisione con autoveicoli lungo la S.P.69;
- collisione con la linea ferroviaria Domodossola - Novara per mancanza di idonea recinzione;
- presenza di recinzioni private nei pressi del varco che costituiscono un'ulteriore barriera per gli ungulati.

Linea ferroviaria

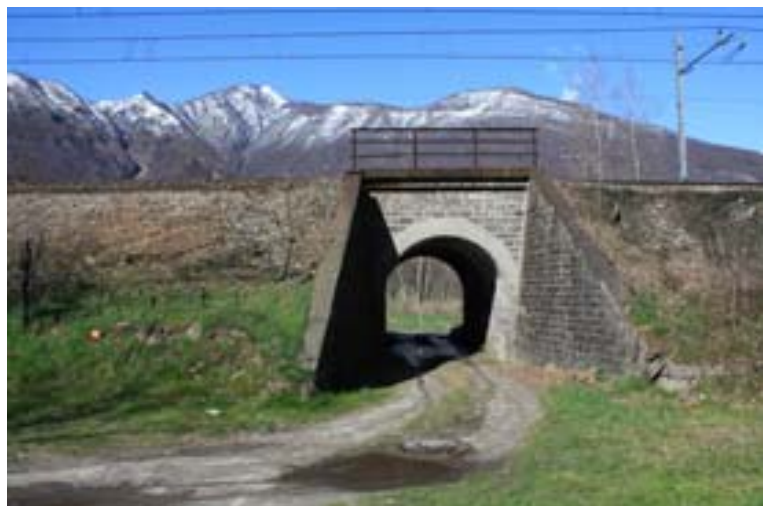
Il varco è localizzato lungo un canale di permeabilità laterale tra la ZPS del fiume Toce (IT1140017) e il SIC Greto torrente Toce tra Domodossola e Villadossola (IT1140006) da un lato e il Parco Nazionale della Val Grande dall'altro. Esso corrisponde al sottopassaggio della linea ferroviaria Domodossola - Milano tra Carale e Cuzzego.

Sottopasso ferroviario

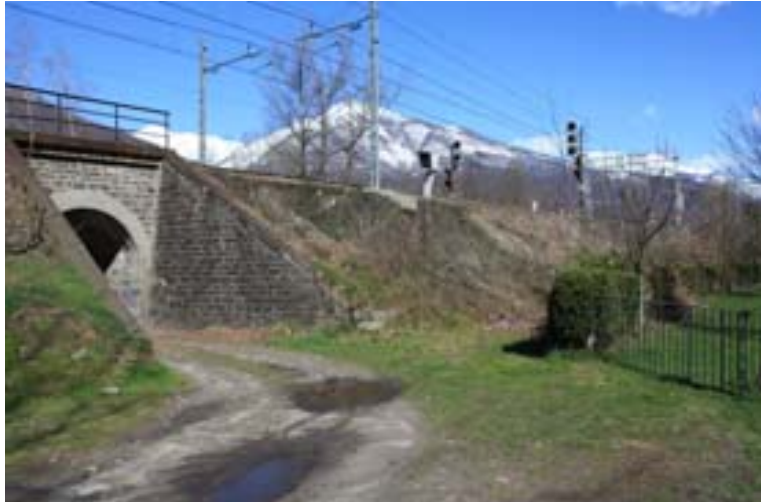
- collisione con autoveicoli lungo la S.P. 69;
- collisione con la linea ferroviaria Domodossola - Novara per mancanza di idonea recinzione;
- presenza di recinzioni private nei pressi del varco che costituiscono un'ulteriore barriera per gli ungulati.

Sottopasso e linea ferroviaria

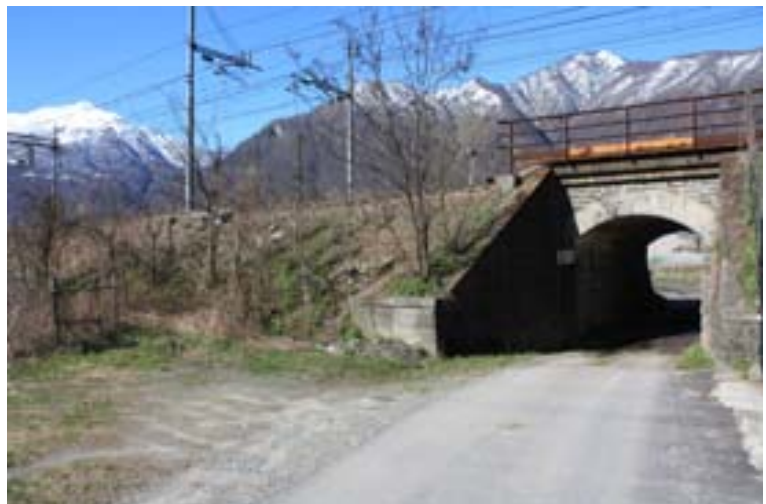
Il varco è localizzato lungo un canale di permeabilità laterale tra la ZPS del fiume Toce (IT1140017), il SIC Greto torrente Toce tra Domodossola e Villadossola (IT1140006) e il Parco Nazionale Val Grande. Esso corrisponde al sottopassaggio della linea ferroviaria Domodossola - Milano in località Case di Sotto a Cuzzego.

Sottopasso ferroviario

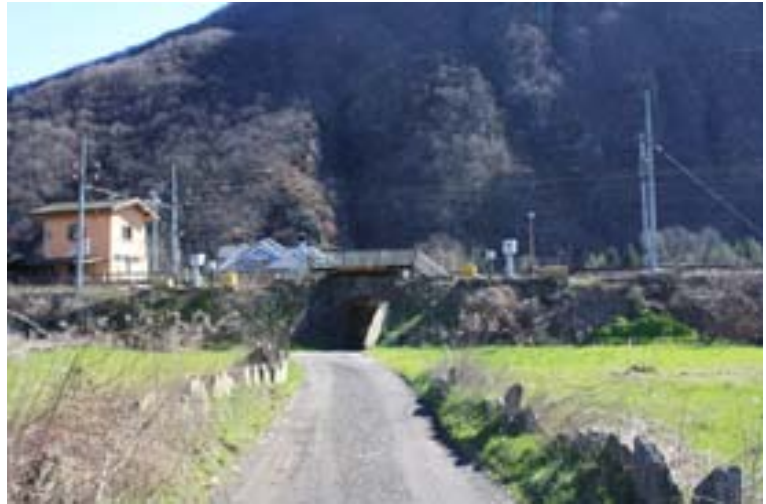
- collisione con autoveicoli lungo la SP Beura;
- collisione con la linea ferroviaria Domodossola - Novara per mancanza di idonea recinzione;
- presenza di recinzioni private nei pressi del varco che costituiscono un'ulteriore barriera per gli ungulati;
- recente urbanizzazione lungo il varco tra la S.P. 69 a est e la ferrovia a ovest.

Sottopasso e linea ferroviaria

- posizionamento di dissuasori ottici per la fauna nel tratto di S.P. 69 nelle vicinanze del varco, utili a limitarne la collisione con autoveicoli;
- posizionamento di recinzione sul tratto ferroviario nelle vicinanze del varco, veicolando così la fauna al sottopasso disponibile.

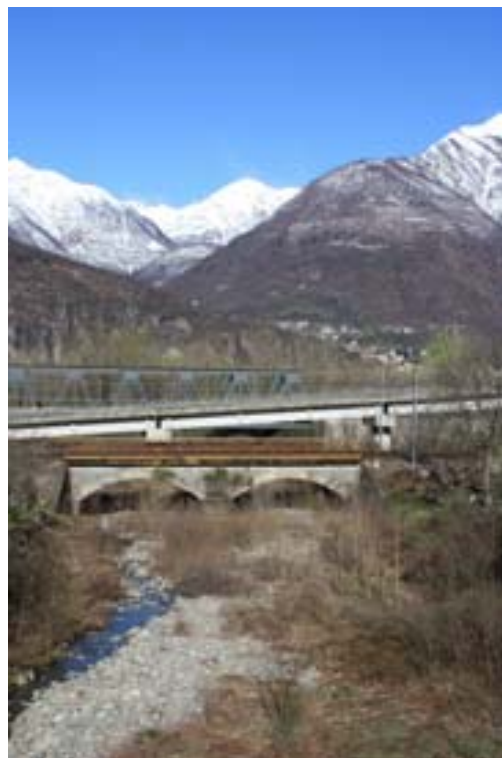
Sottopassi ferrovia e cavalcavia

- Posizionamento di dissuasori ottici per la fauna nel tratto di S.P. 69 attorno ai varchi, utili a limitarne la collisione con autoveicoli;
- posizionamento di recinzione sul tratto ferroviario attorno ai varchi, veicolando così la fauna verso i due sottopassi presenti.

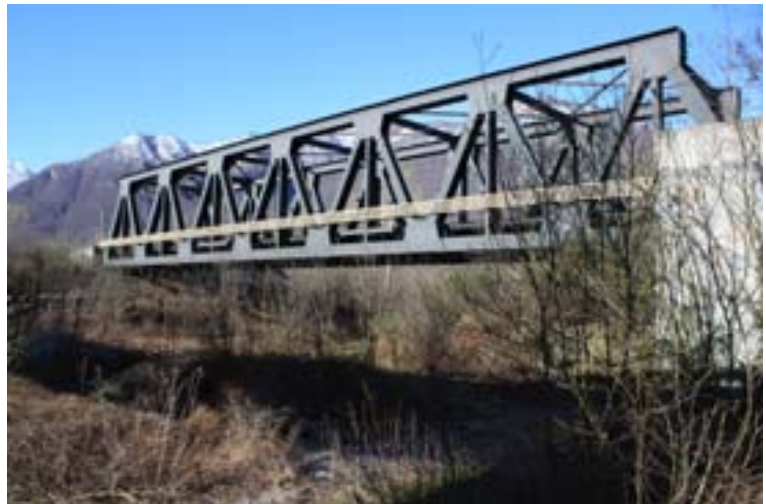
Sottopasso linea ferroviaria scalo Domo 2

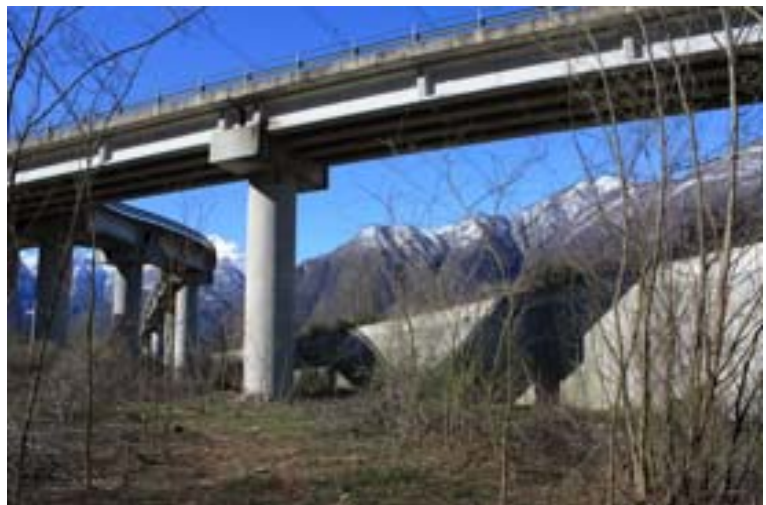
Cavalcavia SP

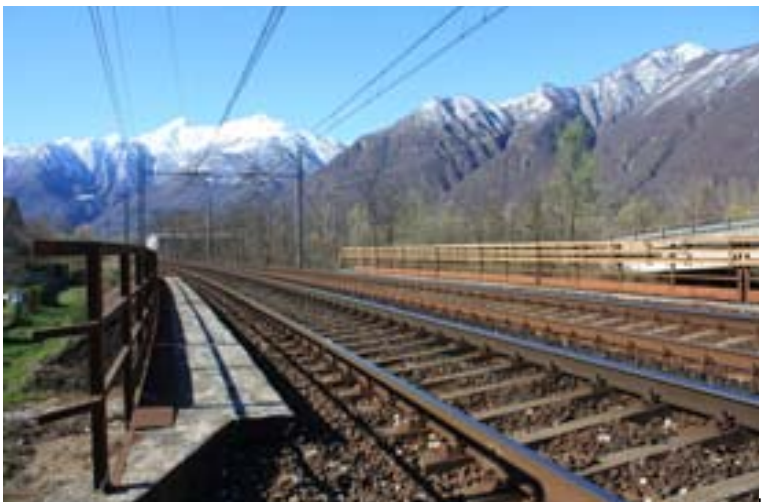
Particolare della linea ferroviaria Domodossola - Milano

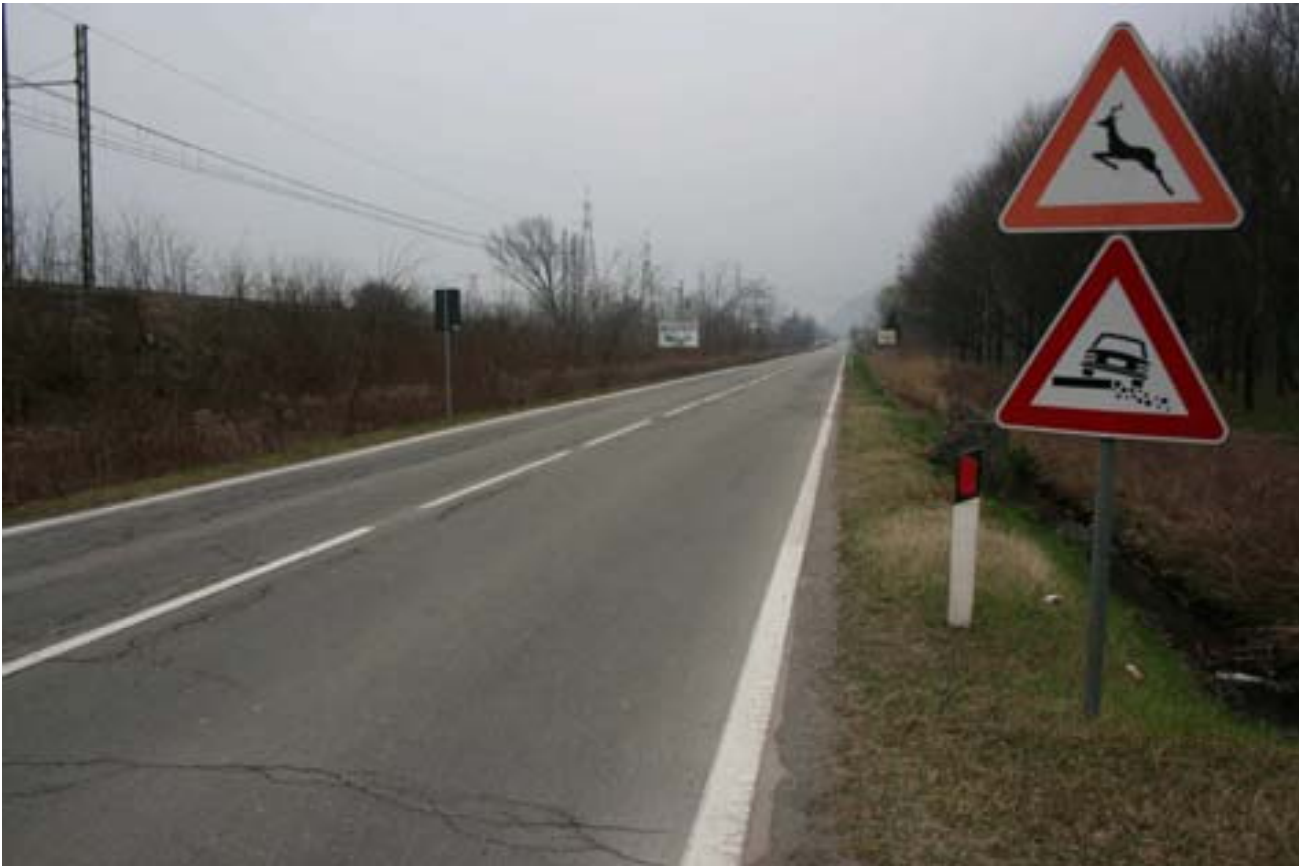
Tratto della S.S. 166 interessato dal varco

Posizionamento di dissuasori ottici per la fauna nel tratto di S.S. 166 interessato dal varco.

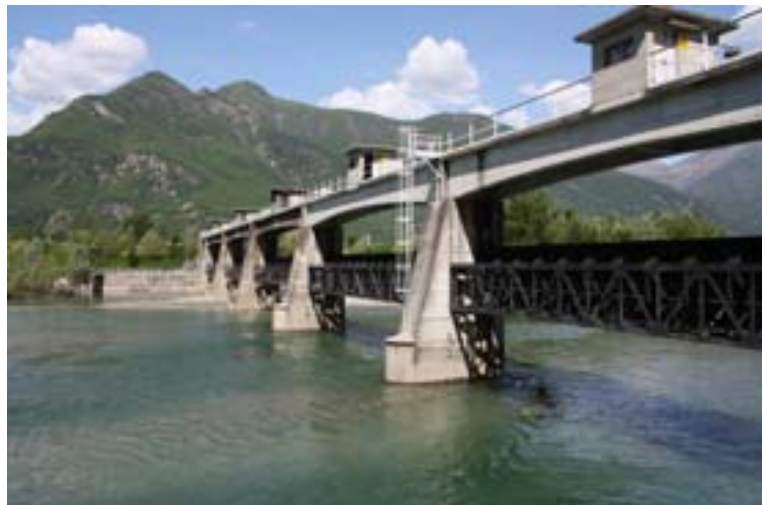
Il varco è situato sul fiume Toce (ZPS IT1140017), corridoio ecologico principale che percorre longitudinalmente il territorio del Verbano Cusio Ossola (vedi descrizione corridoi ecologici); corrisponde alla traversa in località Prata di Vogogna.

Particolare traversa Prata di Vogogna

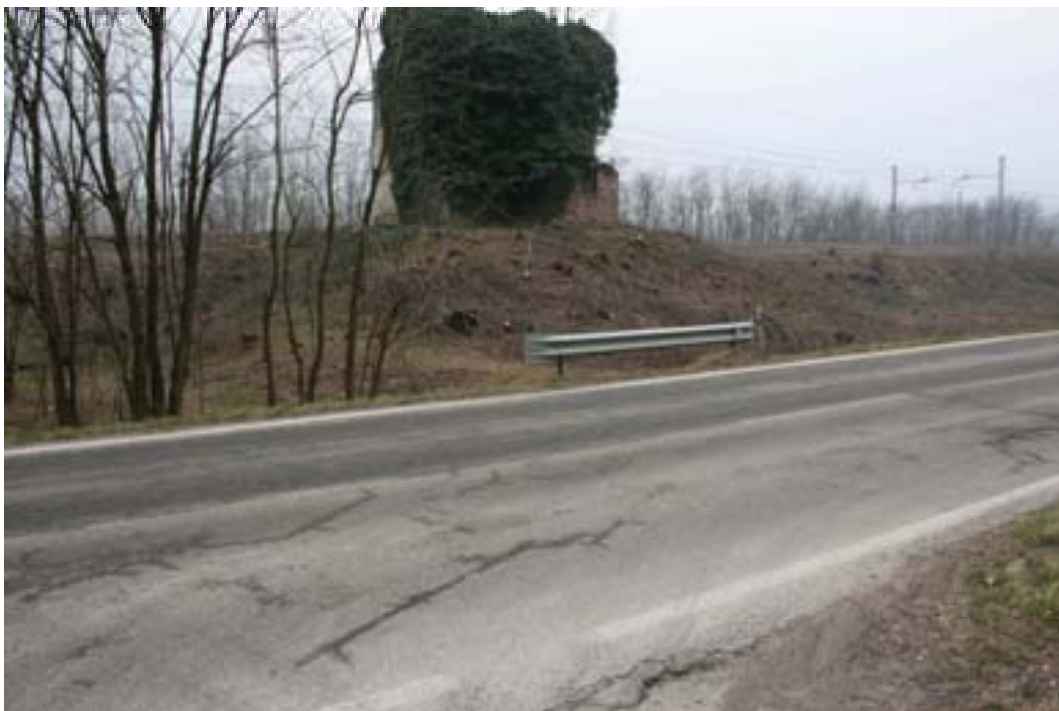
· La scarpata ferroviaria in prossimità del varco

- posizionamento di dissuasori ottici per la fauna nel tratto sul tratto stradale in corrispondenza del varco., utili a limitarne la collisione con autoveicoli;
- posizionamento di idonea recinzione lungo il lato della ferrovia ove essa non è attualmente presente, al fine di incentivare l'utilizzo del sottopasso da parte della fauna terrestre;
- controllo della vegetazione sulla scarpata ferroviaria per impedirne una eccessiva chiusura.

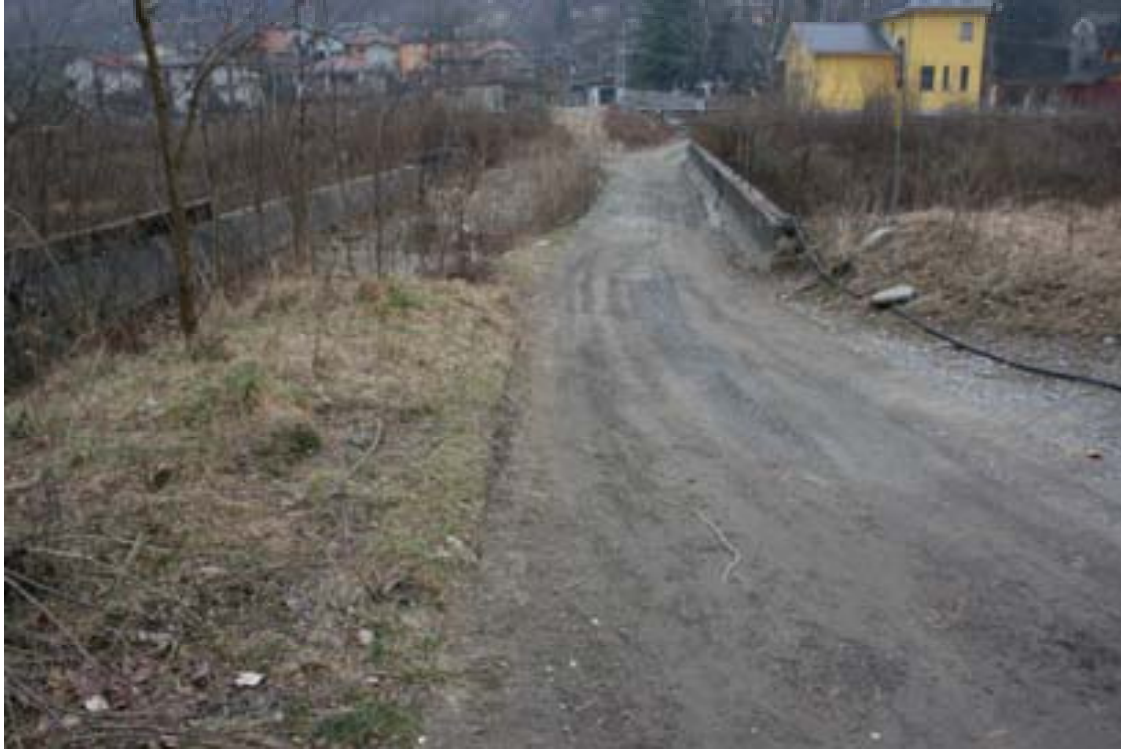
Veduta della passerella sul canale Edison

- apposizione di recinzioni lungo entrambe le sponde del canale al fine di incentivare la fauna terrestre all'utilizzo del ponte esistente;
- messa a dimora di vegetazione arboreo-arbustiva ripariale autoctona, in particolare lungo le sponde del canale e a mascherare i due accessi della passerella.

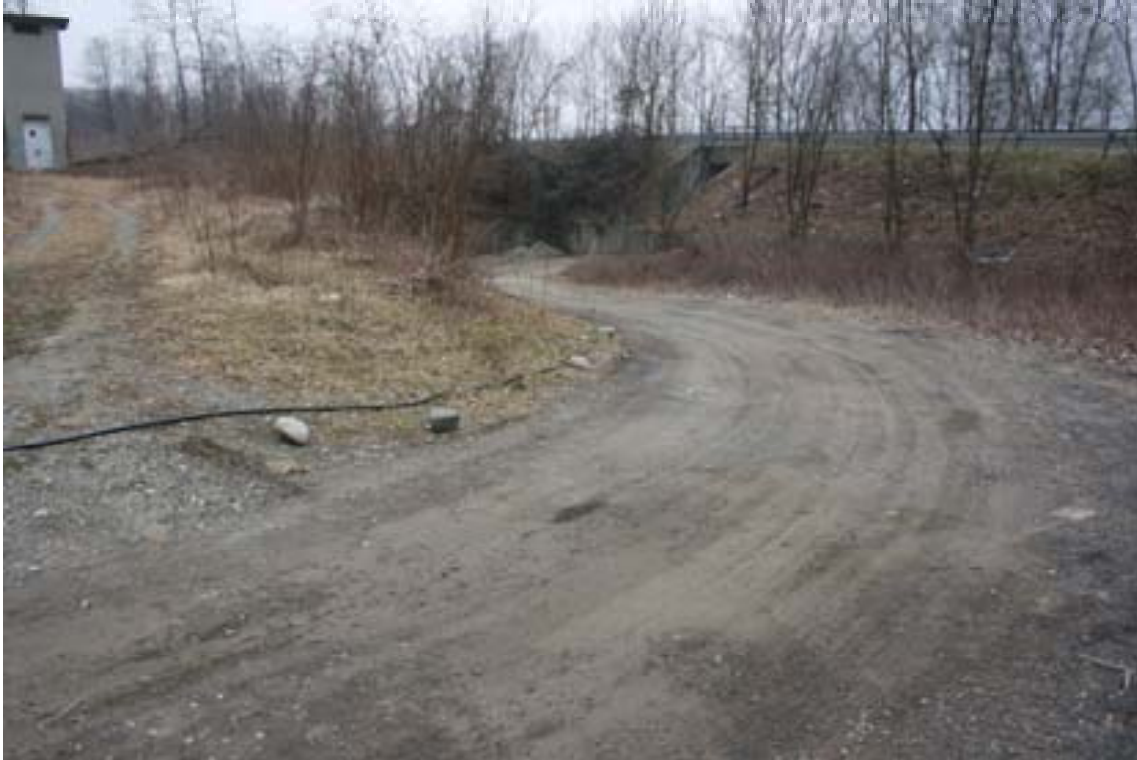
Tratto tra la passerella sul canale Edison e l'ingresso del sottopasso della E62

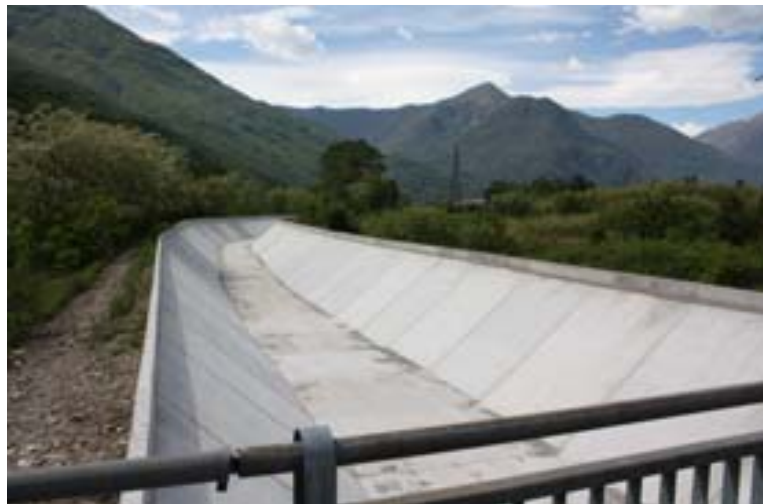
Il varco è localizzato lungo un canale di permeabilità laterale tra le ZPS Fiume Toce (IT1140017) e Alta Valle Strona e Val Segnara (IT1140020); corrisponde a tre passerelle che permettono l'attraversamento del canale Edison distanti tra loro circa 400 metri circa ed al cavalcavia che attraversa la strada europea E62. Le due passerelle laterali sono larghe circa 2,5 m. Quella centrale è in realtà molto ampia (circa 150 m.) e occupata da ambienti seminaturali.

Veduta del canale Edison dalla passerella a monte

- Apposizione di recinzioni lungo il canale per convogliare la fauna sulle passerelle esistenti;
- posizionamento di rampe atte a consentire la fuoriuscita di animali dal canale in caso di caduta, analogamente a quanto già realizzato dal Parco Lombardo della Valle del Ticino lungo il Canale Villoresi.

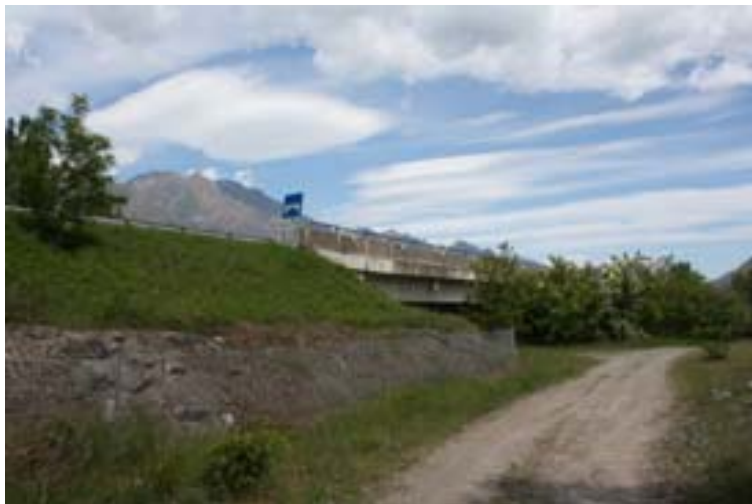
Cavalcavia E62 in corrispondenza del varco

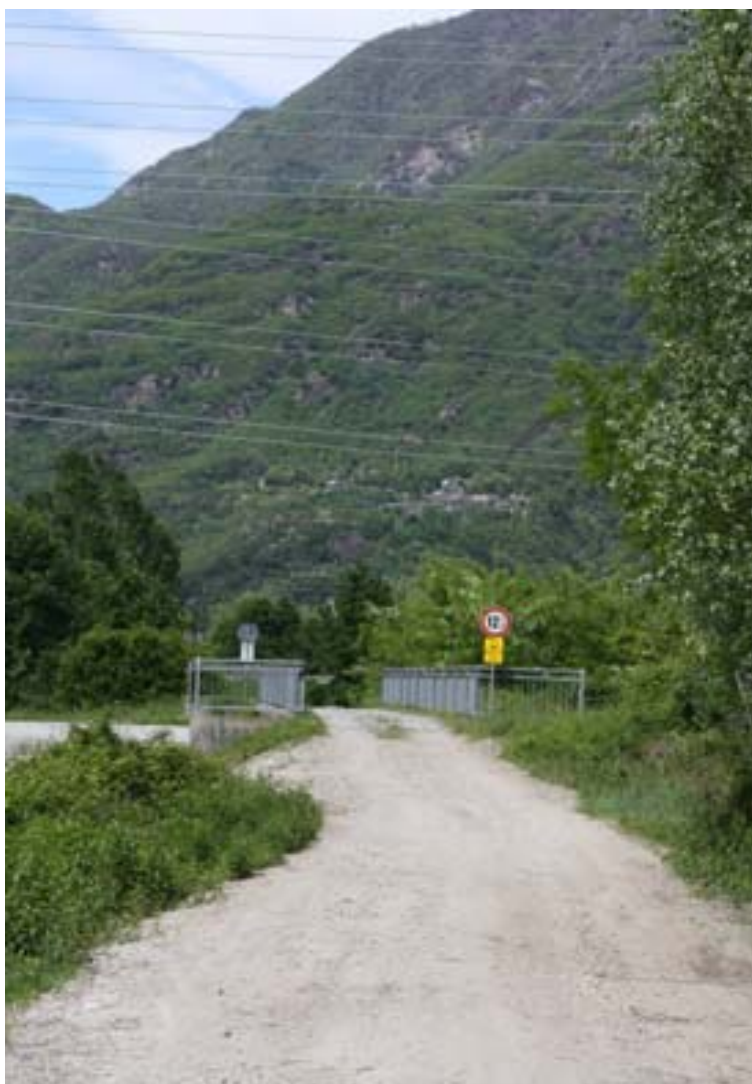
Una delle passerelle sul canale Edison

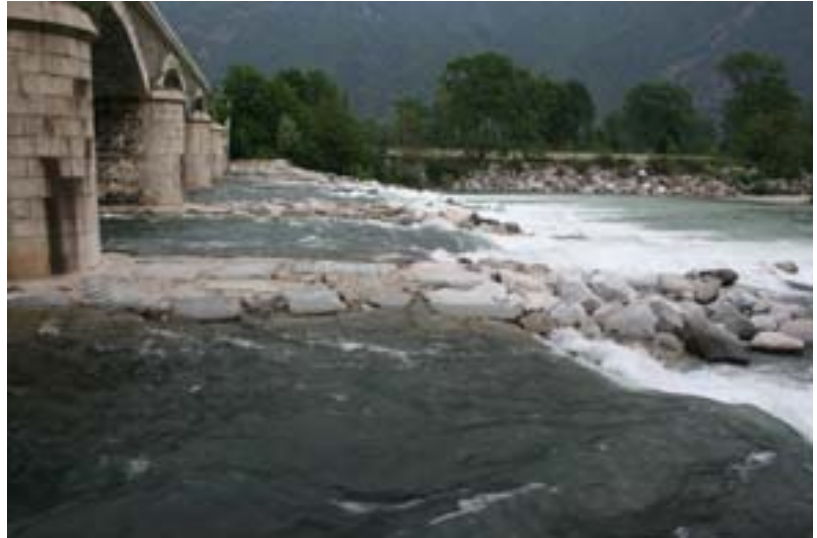
Ponte sul fiume Toce tra Migliandone e Cuzzago

Realizzazione di un dispositivo per la risalita dei pesci (rampa in pietrame).

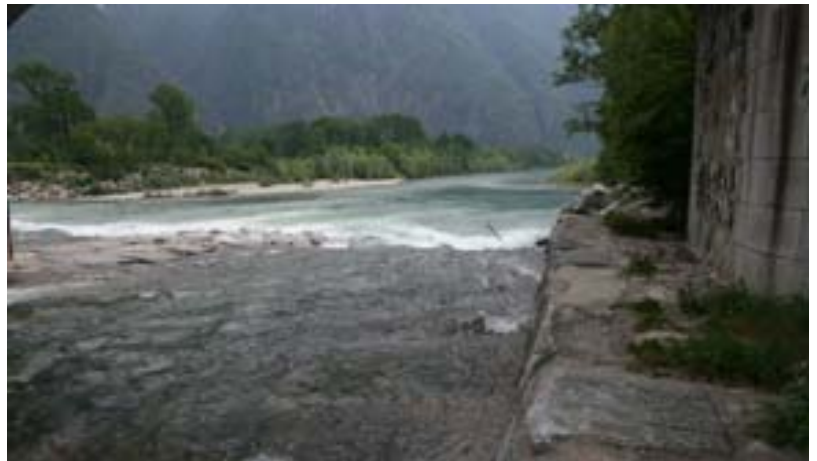
Mensola in massi e cemento alla base del ponte, presente solo in destra orografica
