PROGETTO
“PARCHI IN RETE
Definizione di una Rete Ecologica nel Verbano Cusio Ossola
basata su Parchi, Riserve e Siti Rete Natura 2000”

CARTA DELLA CONNESSIONE ECOLOGICA
INDAGINI NATURALISTICHE

Staff tecnico:	Radames Bionda, Andrea Mosini, Lucia Pompilio e Giuseppe Bogliani Società di Scienze Naturali del Verbano Cusio Ossola
Data:	Marzo 2011

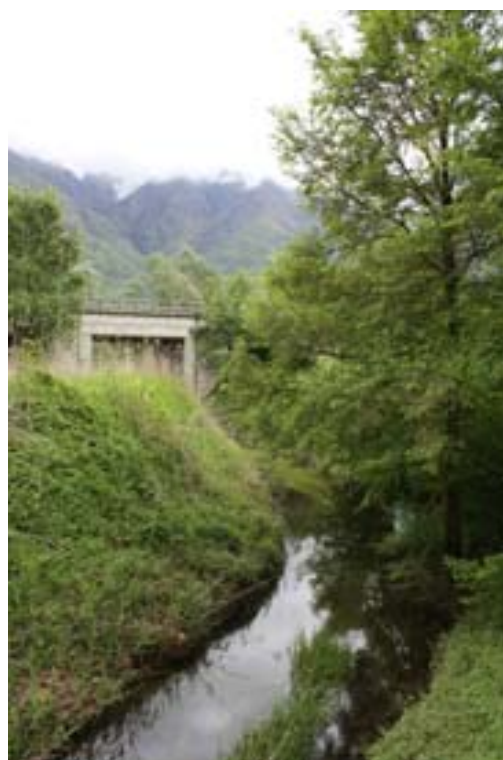
Il sottopasso stradale è di dimensioni e struttura adeguate al transito di numerose specie, qualora la portata del corso d’acqua lasci delle sponde percorribili per la fauna terrestre, da piccoli anfibi e rettili sino agli ungulati. Nel tratto considerato la S.S. 33 è sprovvista di barriere idonee a convogliare la fauna nel varco.

Corso d’acqua e sottopasso E62

- collisione sulla S.S. 33 per la mancanza di barriere atte a convogliare la fauna nel varco (vedi foto);
- collisione con autoveicoli sulla S.P. 65.

- posizionamento, lungo la S.S. 33 (E62), di barriere volte a convogliare la fauna in uno dei sottopassi disponibili;
- posizionamento di dissuasori ottici per la fauna nel tratto di S.S.65 tra i varchi OR5 e OR6;
- realizzazione di una mensola in cemento lungo una delle due sponde del corso d'acqua, per tutta la lunghezza del sottopasso, al fine di permettere il transito della fauna terrestre anche quando il corso d'acqua occupa tutto l'alveo.

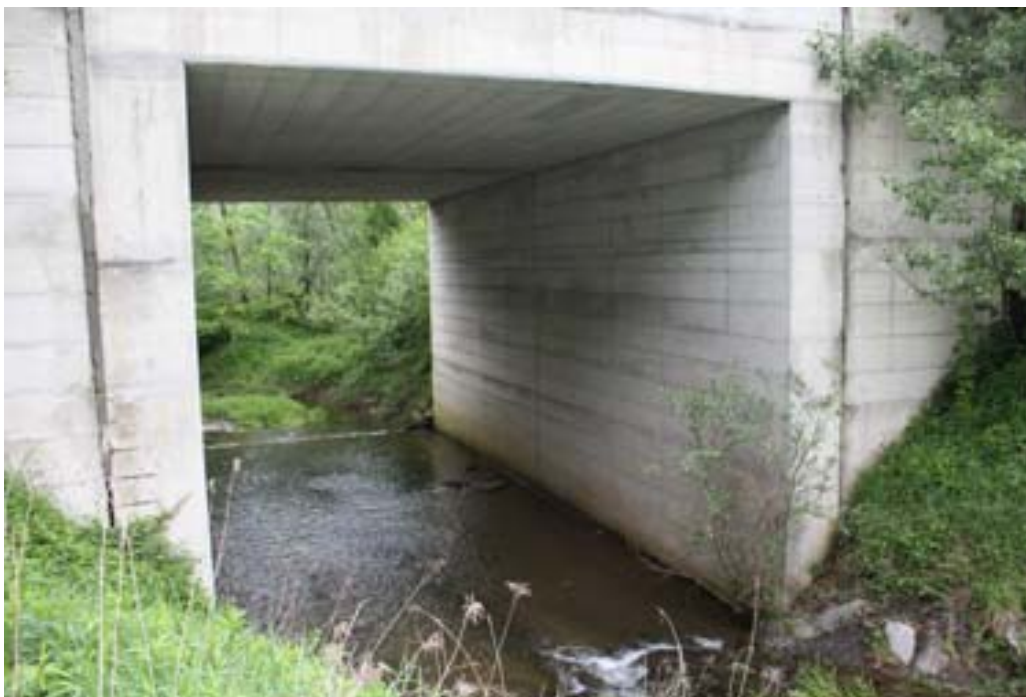
Sottopasso della E62

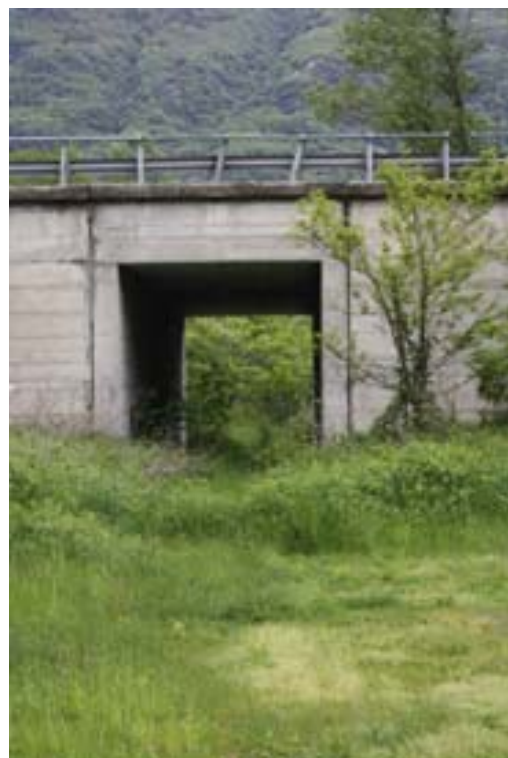
Il sottopasso pedonale della E62 è di dimensioni e struttura adeguate a consentire il potenziale passaggio di diversi *taxa*, da piccoli anfibi e rettili sino ai più grandi ungulati. Durante il sopralluogo si sono rinvenuti nel sottopasso segni di presenza di tasso (*Meles meles*) e capriolo (*Capreolus capreolus*), a conferma del suo utilizzo da parte della fauna terrestre.

Sottopassaggio della E62

- posizionamento di barriere lungo la E62 volte a convogliare la fauna verso il varco, impedendo l'accesso alla sede stradale;
- posizionamento di dissuasori ottici per la fauna nel tratto di S. P. 65 tra i varchi OR5 e OR6, utili a limitare la collisione della fauna con autoveicoli.

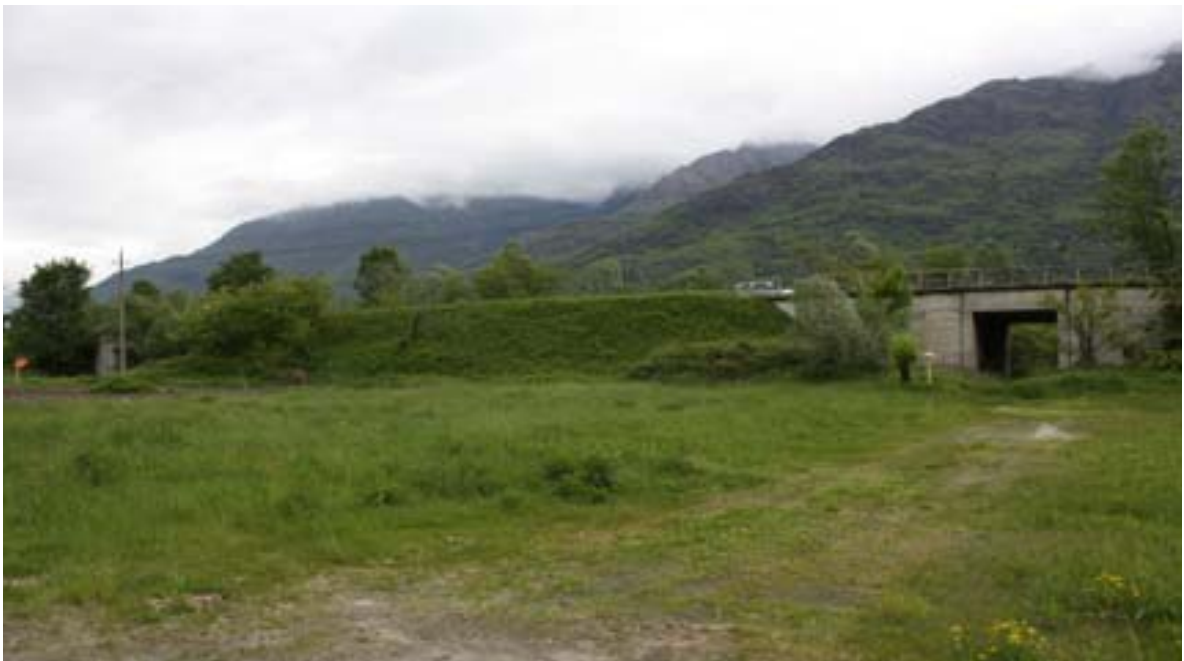
Sottopasso pedonale della E62

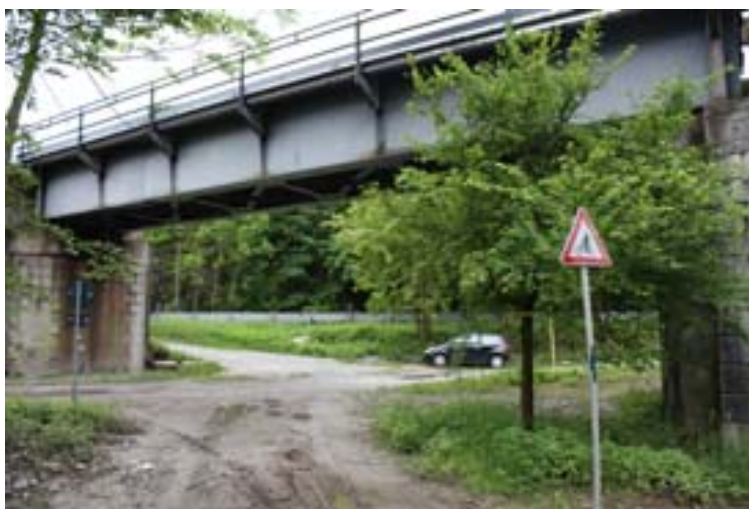
Si sviluppa lungo un viadotto della E62, permettendo quindi la permeabilità ecologica della ZPS Fiume Toce con la matrice esterna. E' posto in corrispondenza di un sottopasso carrabile della linea ferroviaria Domodossola – Novara, che in questo tratto é in rilevato e non accessibile alla fauna. Longitudinalmente al varco corre la S.P. 166/1.

Sottopasso della ferrovia

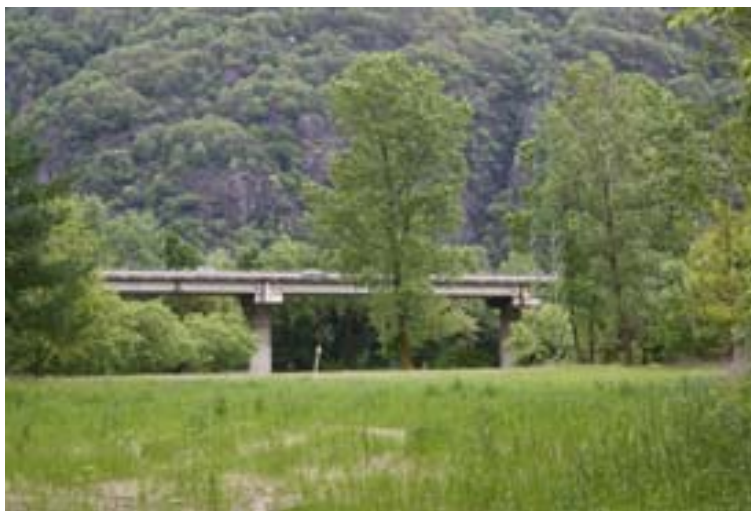
- collisione con autoveicoli sulla strada provinciale 166/1, accentuato, rispetto ad altre situazioni, dal fatto che il varco si trova in una situazione di scarsa visibilità.

Cavalcavia lungo la E62

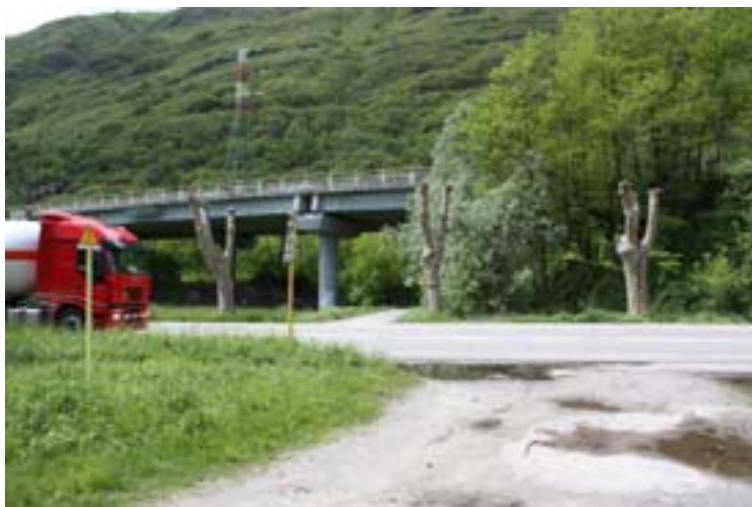
Cavalcavia autostradale della E62 e, in primo piano, la SS33 del Sempione

Il cavalcavia è di dimensioni e struttura adeguate da consentire il potenziale passaggio di specie faunistiche di tutte le dimensioni. In prossimità del varco sono segnalati diversi casi di incidenti stradali con ungulati. La presenza di siti riproduttivi di rospo e, molto verosimilmente, di rana dalmatina nelle immediate vicinanze del varco (incluso entro i confini della ZPS)

- posizionamento di dissuasori ottici per la fauna nel tratto di S.S.33 tra i varchi ME4 e GT7, utili a limitarne la collisione con autoveicoli;
- posizionamento di recinzione sul tratto ferroviario in corrispondenza del varco, veicolando così la fauna al sottopasso ferroviario del varco GT6;
- ripristino recinzione che impedisca l'accesso alla superstrada A26.

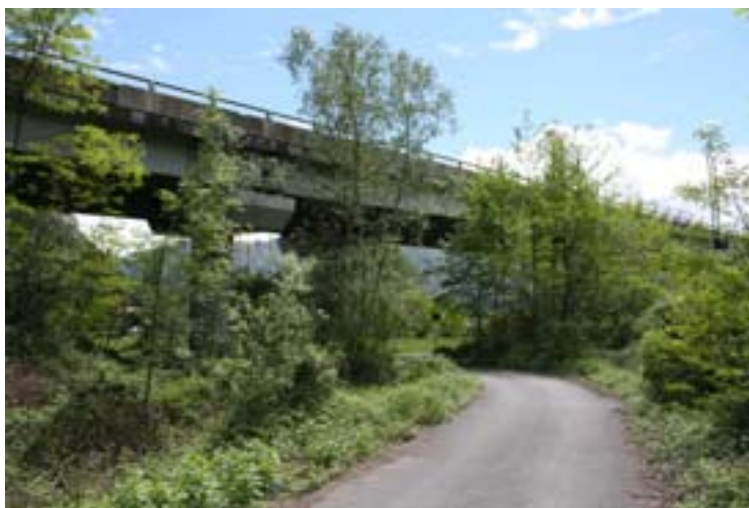
Cavalcavia della E62 nei pressi del varco

suggerisce un probabile utilizzo anche da parte di anfibi. La S.S. 33 potrebbe inoltre avere un forte impatto sulla fauna perché abbastanza trafficata.

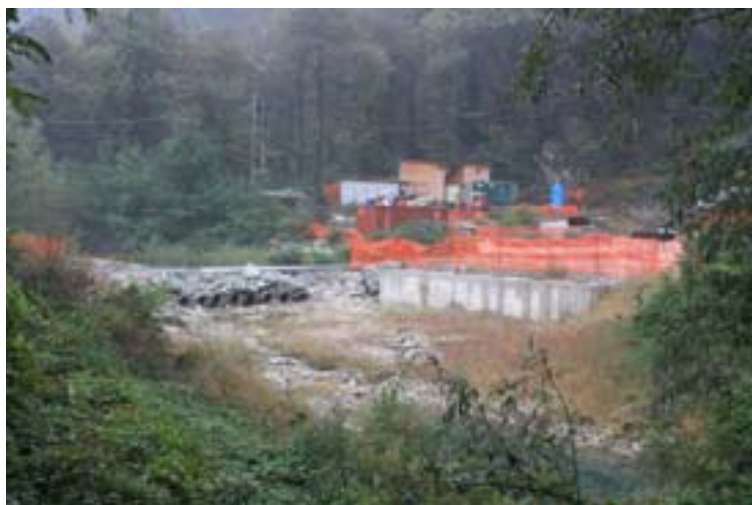
Rio Stronetta con opere di cantiere

- chiusura varco in conseguenza alla realizzazione dell'opera.

- posizionamento di dissuasori ottici per la fauna nel tratto di S.S. 33 in corrispondenza del varco, utile a limitarne la collisione con autoveicoli;
- frammentazione delle barriere che impediscono agli ungulati l'attraversamento della S.S. 33;
- realizzazione di opere di rinaturalizzazione del corso d'acqua per i tratti compromessi dalle attività connesse al cantiere.

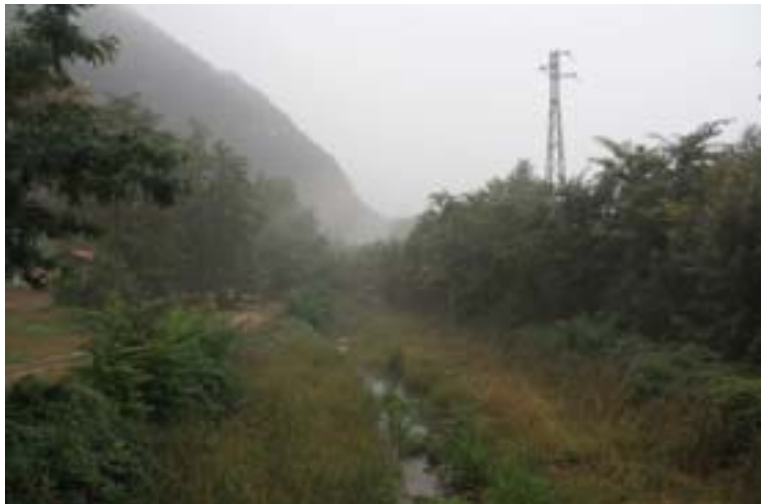
Rio Stronetta a valle della S.S. 33

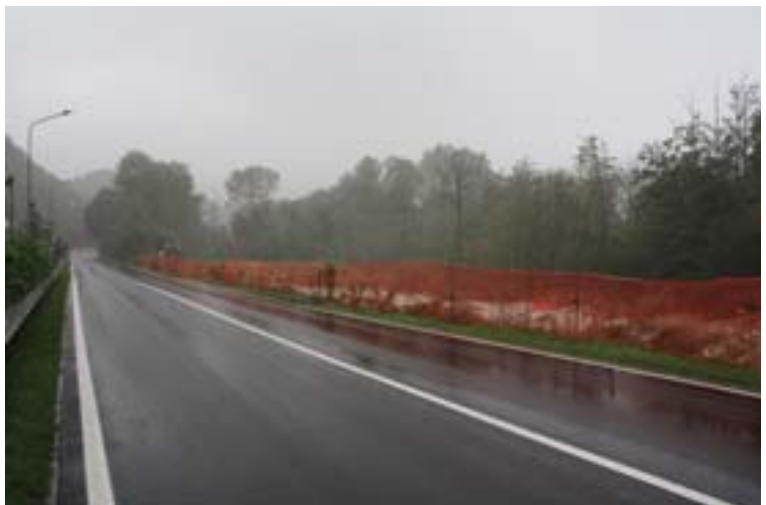
- collisione con autoveicoli sulla S.S. 33;

Attraversamento S.S. 33

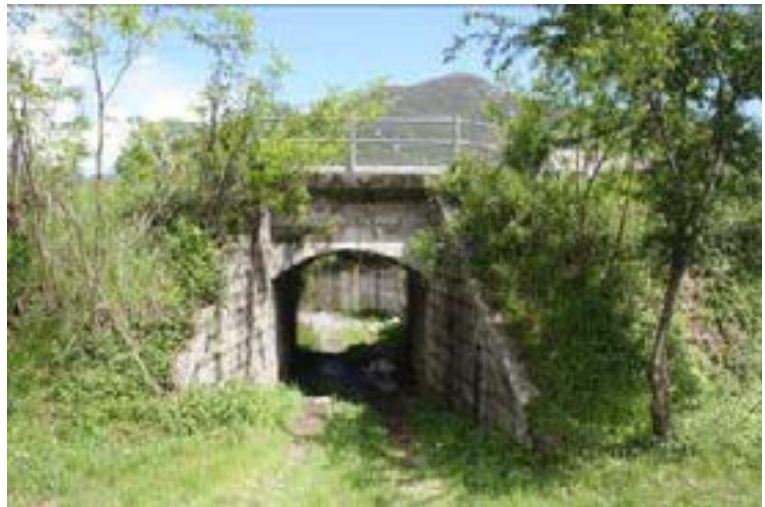
Sottopasso ferroviario, vista ovest

- posizionamento di dissuasori ottici per la fauna nel tratto di S.S. 33 tra i varchi ME4 e GT7, utili a limitarne la collisione con autoveicoli;
- posizionamento di recinzione sul tratto ferroviario in corrispondenza del varco.

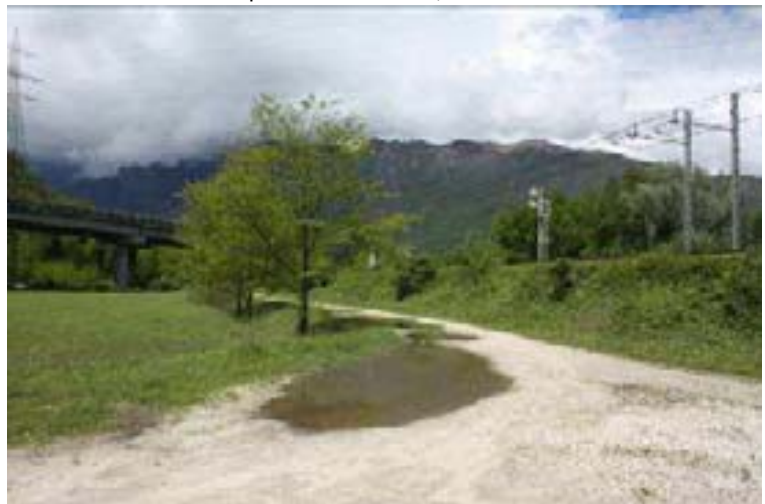
Linea ferroviaria, vista est

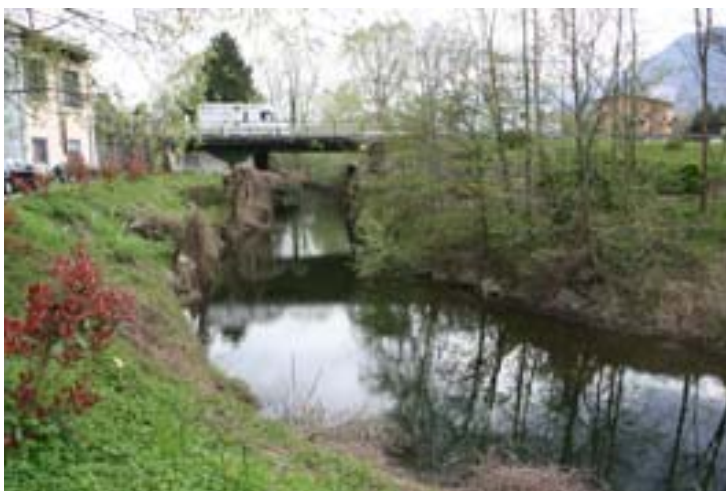
Il varco, posto in prossimità della rotonda di Fondotoce, è costituito da un sottopasso della S.S. 34, transitabile solo attraverso una passerella in legno della pista ciclabile. L’attraversamento della S.S. 34 è possibile sulla destra orografica del ponte, ma è ad elevato rischio di investimenti in relazione al forte traffico veicolare. L’area è l’unico sito provinciale di presenza di *Oxygastra curtisii*.

Vista del ponte sul canale

Realizzazione di una mensola della larghezza di 40 cm su entrambi i lati del sottopasso del ponte per favorire il passaggio di mammiferi di piccole e medie dimensioni.

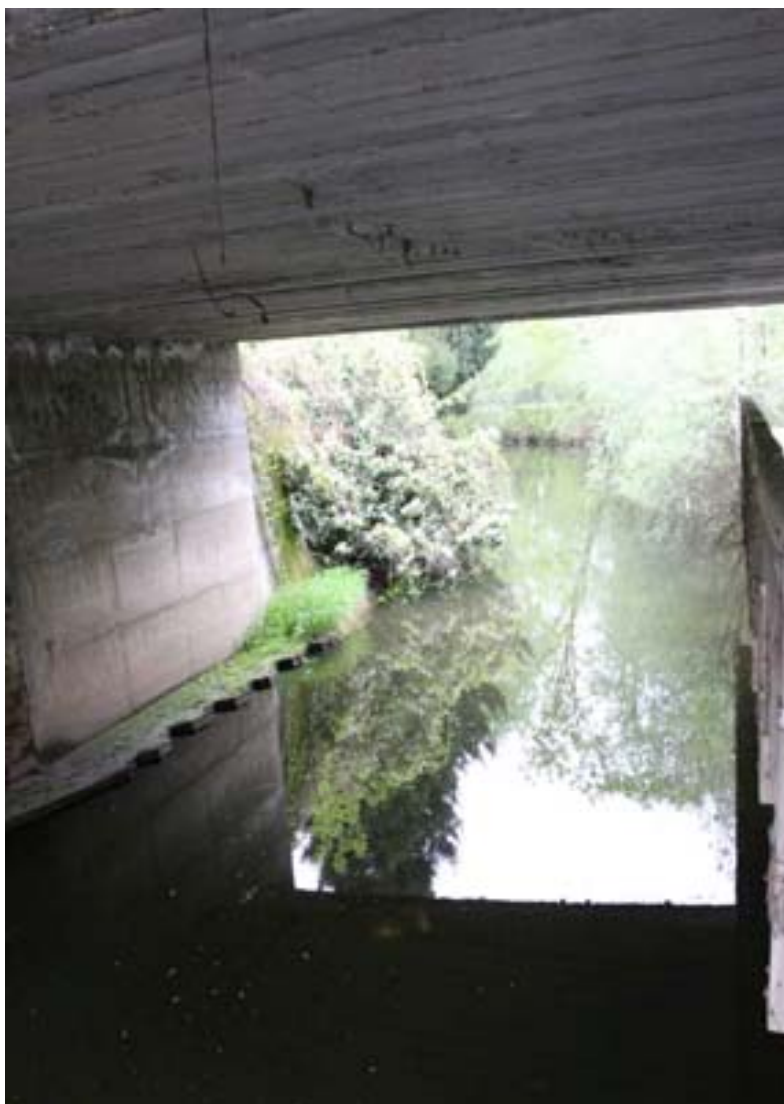
Veduta del sottopasso lungo la S.S. 34. A destra si intravede la staccionata della passerella della pista ciclabile. La mensola osservabile sul lato opposto in realtà si restringe fino ad appena pochi centimetri

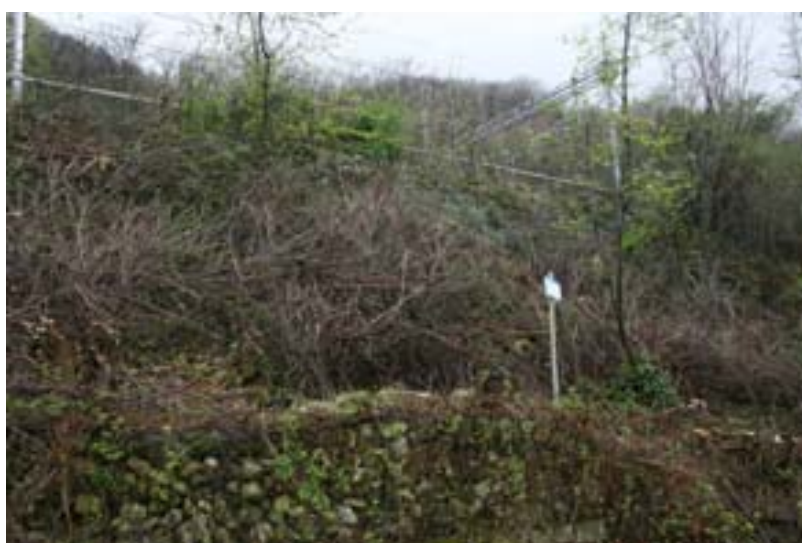
Recinzione metallica lungo la linea ferroviaria e scarpata degradante verso la spiaggia di Mergozzo

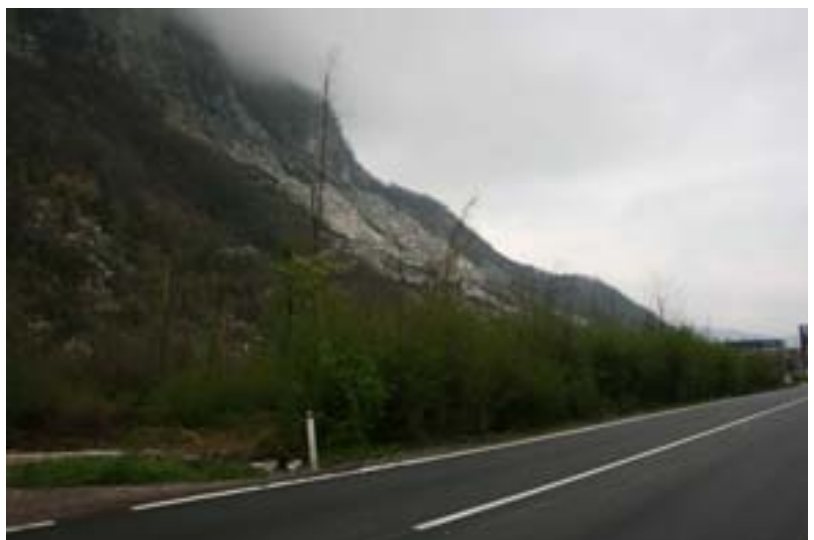
Veduta del varco verso il Mont’Orfano

Il varco è utilizzabile da specie di dimensioni comprese tra quelle di un anfibio e quelle di un ungulato. E’ attraversato dalla S.S. 34; il versante che discende dal Mont’Orfano è interessato da piste di collegamento alle cave soprastanti ed è caratterizzato da una vegetazione boschiva piuttosto degradata. È inoltre prevista la realizzazione di un nuovo tratto stradale.

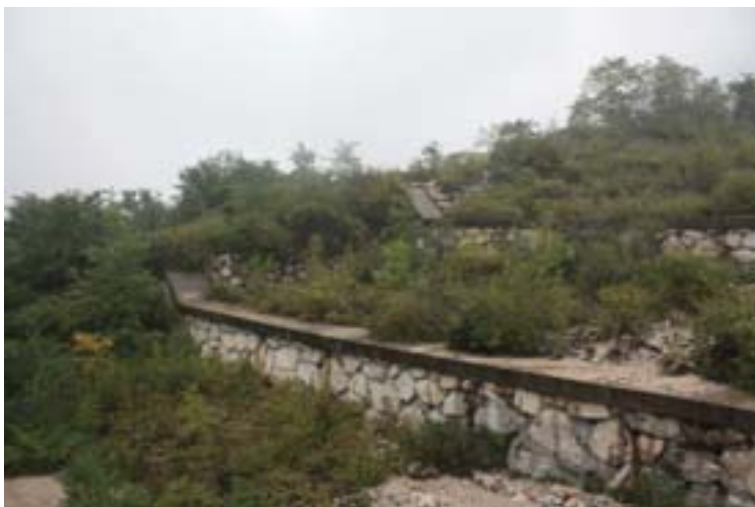
Briglie e sponde del rio dell'Inferno

- ripristino della naturalità del fondo dell'alveo;
- mitigazione delle interruzioni verticali del profilo longitudinale (distribuzione di massi alla rinfusa alla base delle briglie ecc.);
- naturalizzazione degli argini mediante ingegneria

naturalistica, come già realizzato lungo alcuni tratti di difese spondali nell'ambito del Progetto LIFE Natura "Fiume Toce".

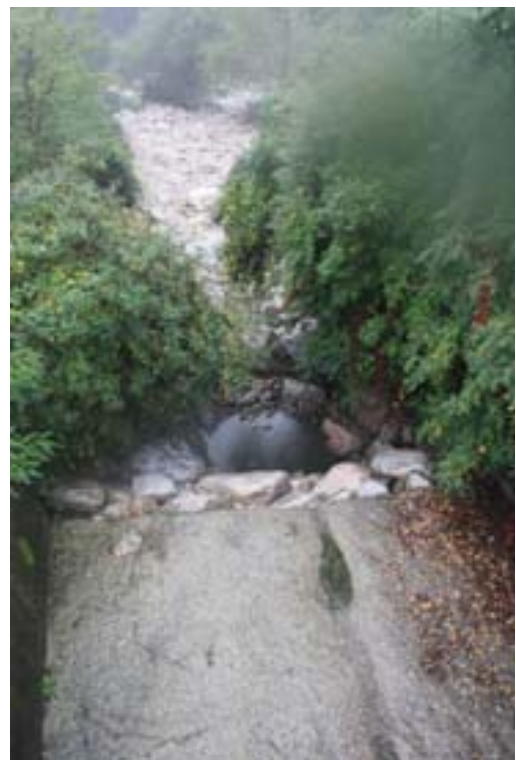
Particolare sottopasso SR229

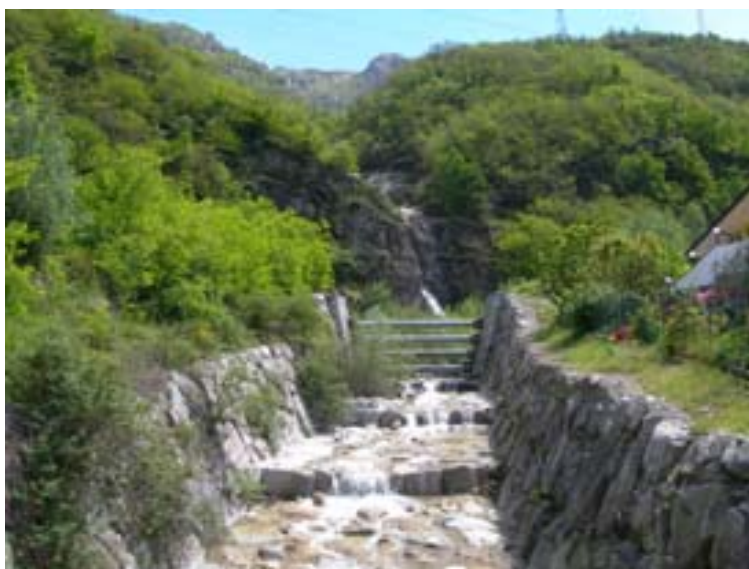
Rio Bertogna

Il Rio Bertogna, interamente artificializzato, presenta vegetazione in alveo e sulle rive nella porzione centrale mentre i tratti di valle e di monte sono privi di vegetazione schermante. Inoltre le specie predominanti sono alloctone: robinia (*Robinia pseudoacacia*) e buddleja (*Buddleja davidii*).

Stato di conservazione: critico.

- ripristino della naturalità del fondo dell'alveo;
- mitigazione delle interruzioni verticali del profilo longitudinale (distribuzione di massi alla rinfusa alla base delle briglie ecc.);
- naturalizzazione degli argini mediante ingegneria naturalistica, come già realizzato lungo alcuni tratti di massicciate spondali nell'ambito del Progetto LIFE Natura "Fiume Toce".

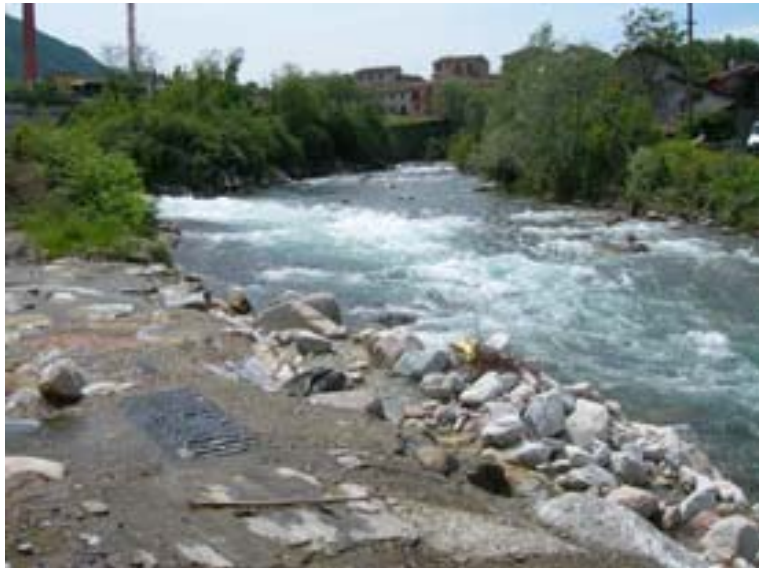
Discontinuità verticale alla confluenza con lo Strona

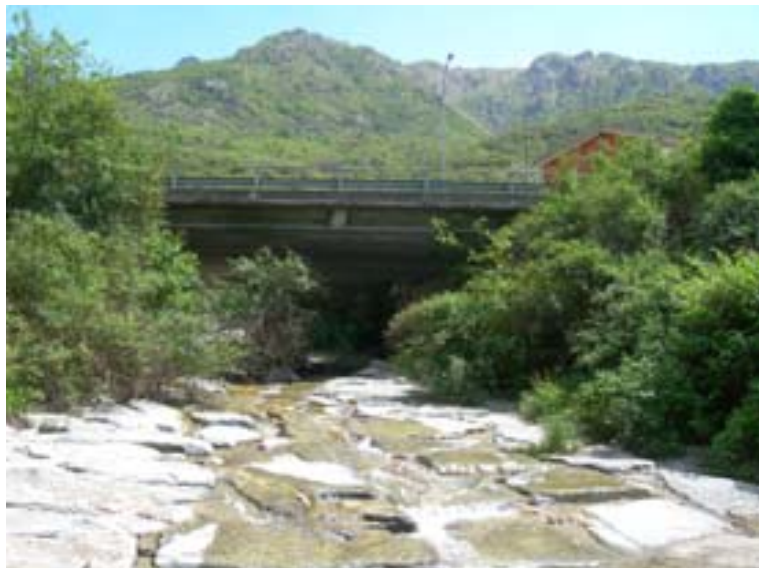
Particolare alveo Rio Bertogna
