Conservazione della biodiversità del Parco Adda Nord

Azione A.5 "Monitoraggio della fauna ittica presso il passaggio per pesci a Fara Gera d'Adda"

Azione I.2 "Analisi idraulica di dettaglio del passaggio per pesci presso la Diga di S. Anna a Fara Gera d'Adda"

Azione I.3 "Progettazione di un sistema mobile di monitoraggio subacqueo presso il passaggio per pesci localizzato alla Diga di S. Anna a Fara Gera d'Adda"

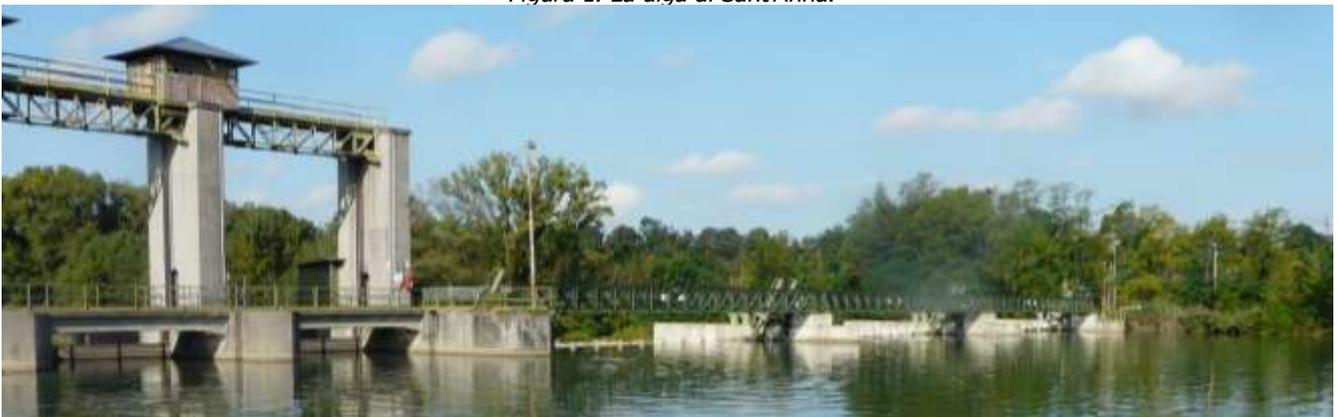
Figura 1. La diga di Sant'Anna.

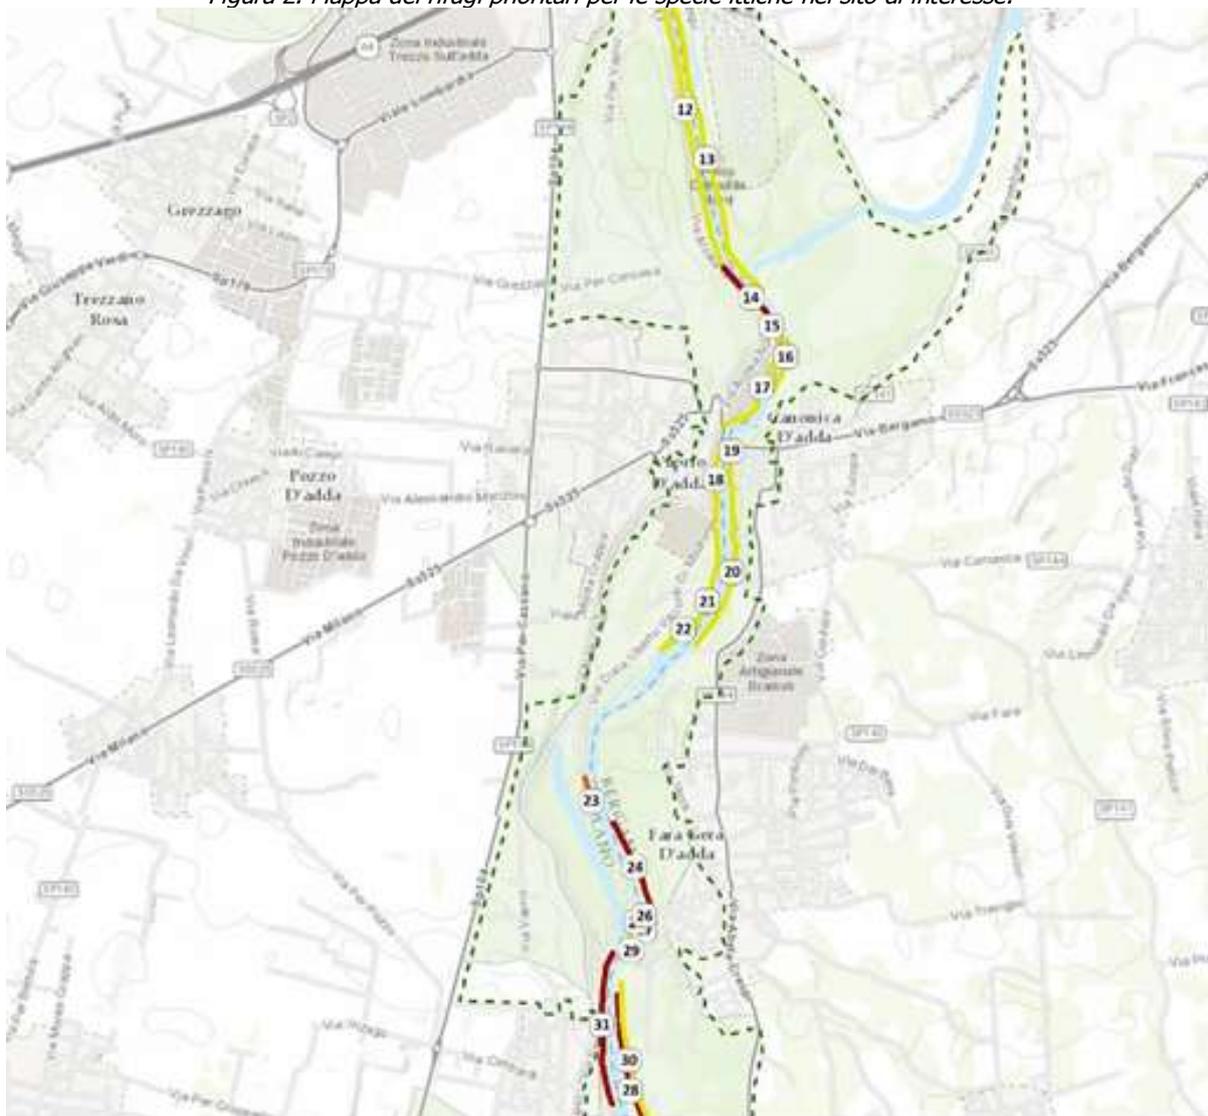
Figura 2. Mappa dei rifugi prioritari per le specie ittiche nel sito di interesse.

sedimento fine. A valle del ponte sono presenti due massicciate su ciascuna delle sponde: quella in sponda sinistra offre scarsi rifugi (Figura 2, punto 19), mentre quella in destra (Figura 2, punto 18) è caratterizzata da massi di dimensioni maggiori, e ben popolata da specie ittiche (soprattutto esemplari di piccola taglia). Le caratteristiche di questa massicciata rimangono ottimali per circa 300 m; più a valle essa cambia di conformazione non garantendo rifugio all'ittiofauna. Lungo la sponda sinistra corre un canale parallelo che termina a circa metà della stazione che parte nei pressi del ponte ed è limitato nella prima parte dalla massicciata in sponda sinistra. Le sponde presentano scarsissimi rifugi (per lo più costituiti da ceppaie rade di medie dimensioni). Il tratto rettilineo che prosegue fino alla diga di Sant'Anna è caratterizzato da una sostanziale assenza di rifugi; la sponda sinistra ha forte incisione verticale, mentre la destra, più degradante presenta solo rade ceppaie poco significative dal punto di vista del riparo offerto alle specie ittiche (Figura 2. punti 20, 21). Poco a monte della diga di Sant'Anna (in sponda destra) è presente una lanca (Figura 2, punto 22) che potrebbe rappresentare un habitat ideale per le specie limnofile, se solo non avesse profondità così scarsa. Il censimento ittico ha portato al campionamento delle specie esposte nella seguente tabella.

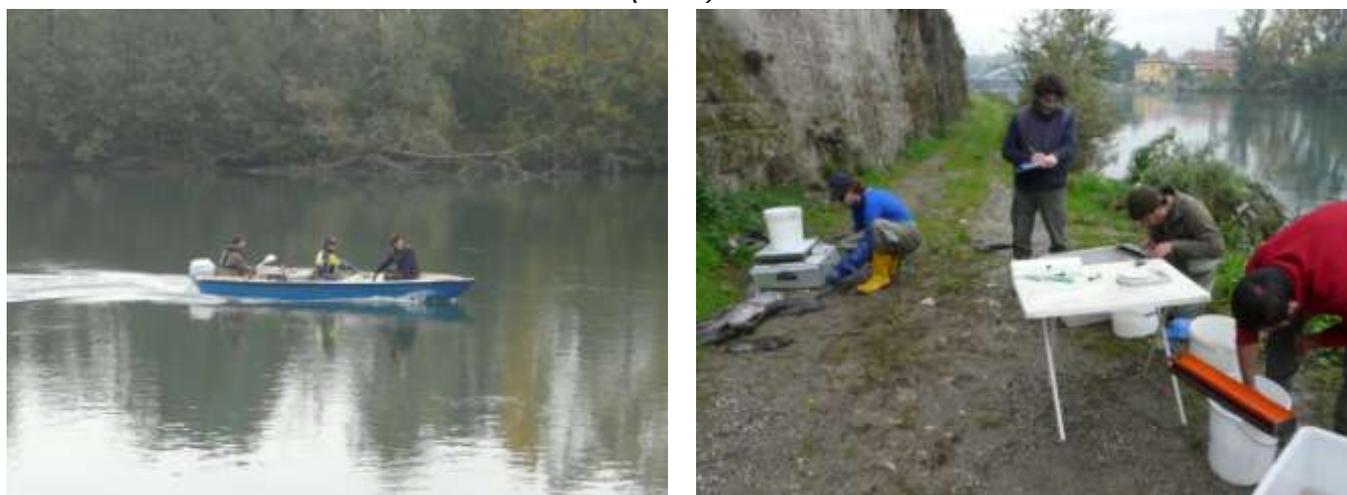
Figura 5. Fasi del censimento effettuato nella stazione B2: elettropesca dalla barca (sinistra), misurazione dei pesci campionati (destra).

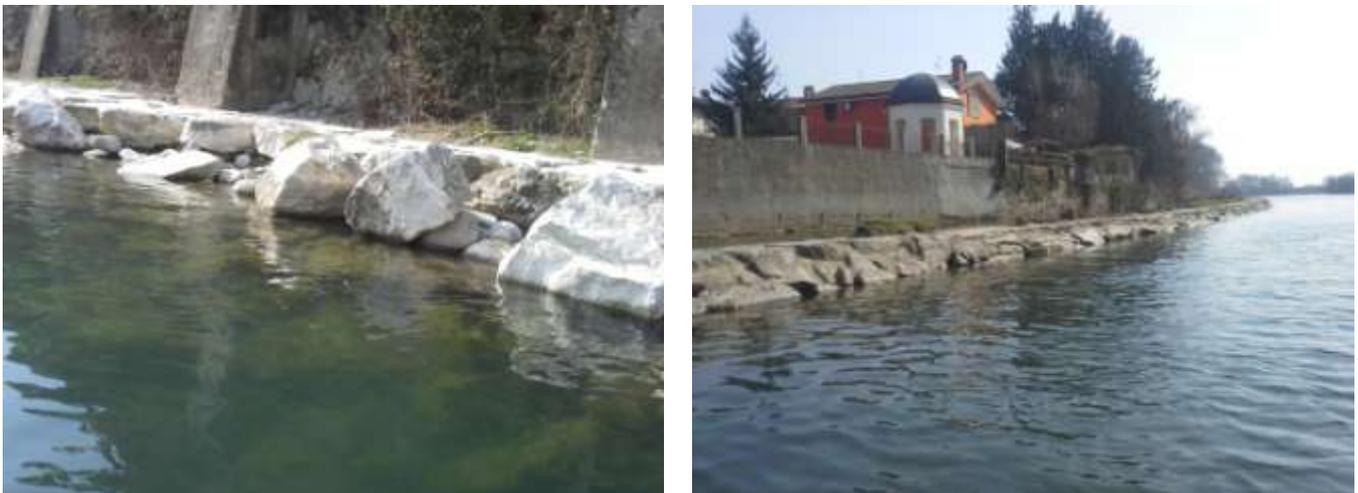
Figura 6. La buona idoneità ittica della prismata al punto 18 (sinistra) e la scarsa idoneità ittica della prismata al punto 19.

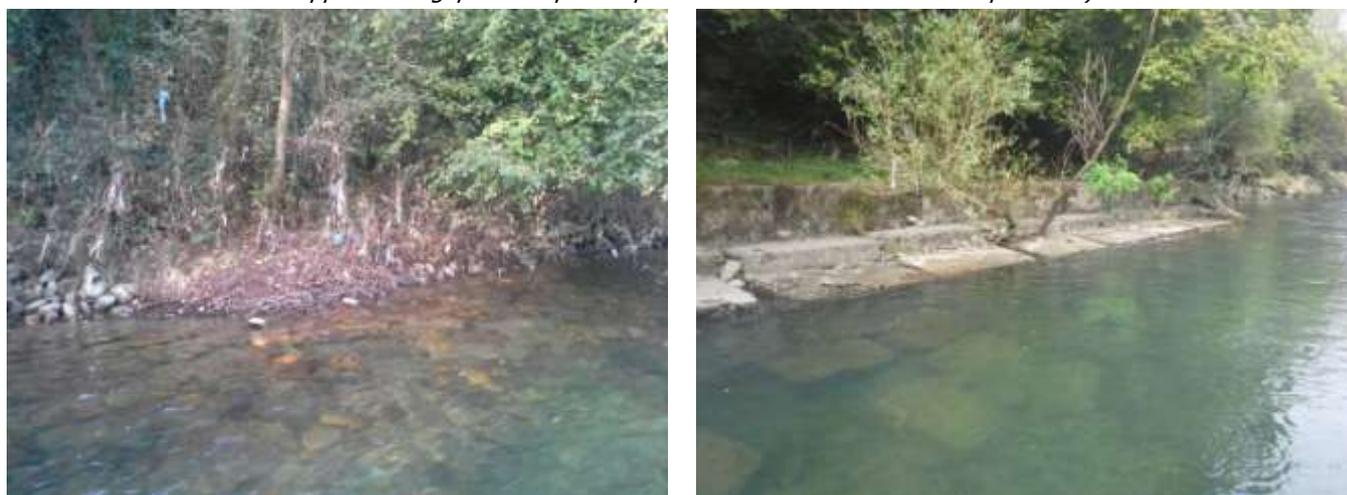
Figura 9. La carenza di rifugi lungo le sponde (sinistra) e una breve prismata con scarsa disponibilità di rifugi (destra, Figura 2. Mappa dei rifugi prioritari per le specie ittiche nel sito di interesse, punto 23).

La stazione C1 si estende dalla diga di Sant'Anna alla restituzione della centrale di Vaprio d'Adda. Il tratto è caratterizzato da acque poco profonde e piuttosto turbolente; fondo di ghiaia e ciottoli e alcuni accumuli sabbiosi lungo le sponde. Si denota una presenza ridotta di rifugi costituiti essenzialmente da una prismata posta a monte del tratto (Figura 2, punto 23), da rade ceppaie (Figura 2, punti 24, 25) di medie dimensioni. Nel tratto subito a valle del ponte pedonale (Figura 2, punto 26) si trova una prismata di grossi massi (Figura 2, punto 27)

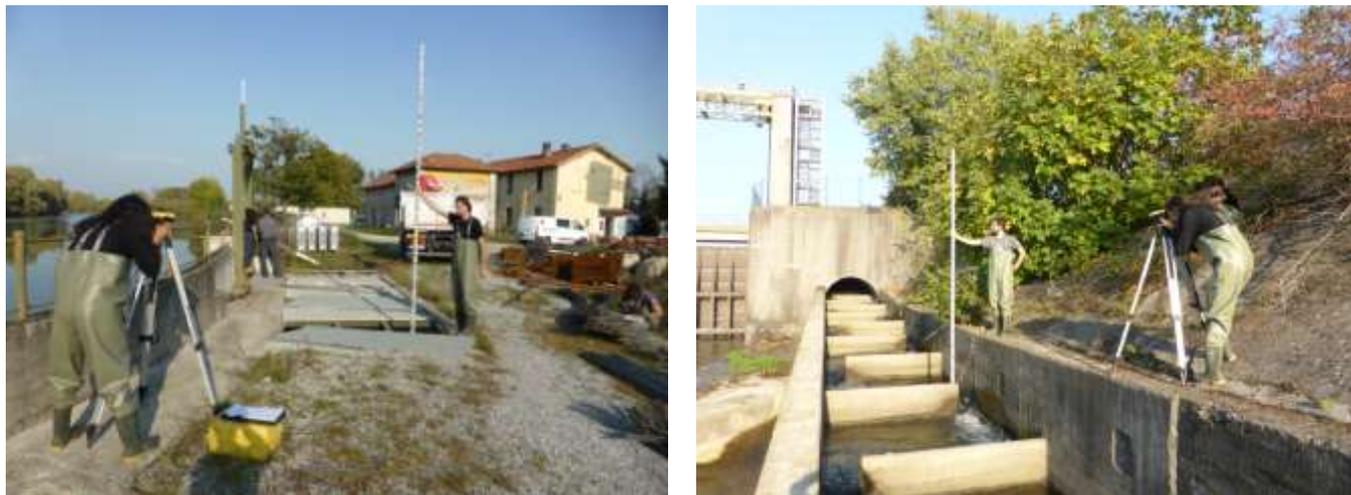
Figura 12. Alcune fasi del rilievo altimetrico

Il rilievo geometrico è stato integrato con un rilievo altimetrico nel corso del quale sono state rilevate le quote sommitali di tutti i setti del tratto fuori terra e di alcuni setti del tratto interrato. Non è stato possibile rilevare i setti del tratto in galleria. Il rilievo altimetrico è stato effettuato con un livello digitale Leica Sprinter.

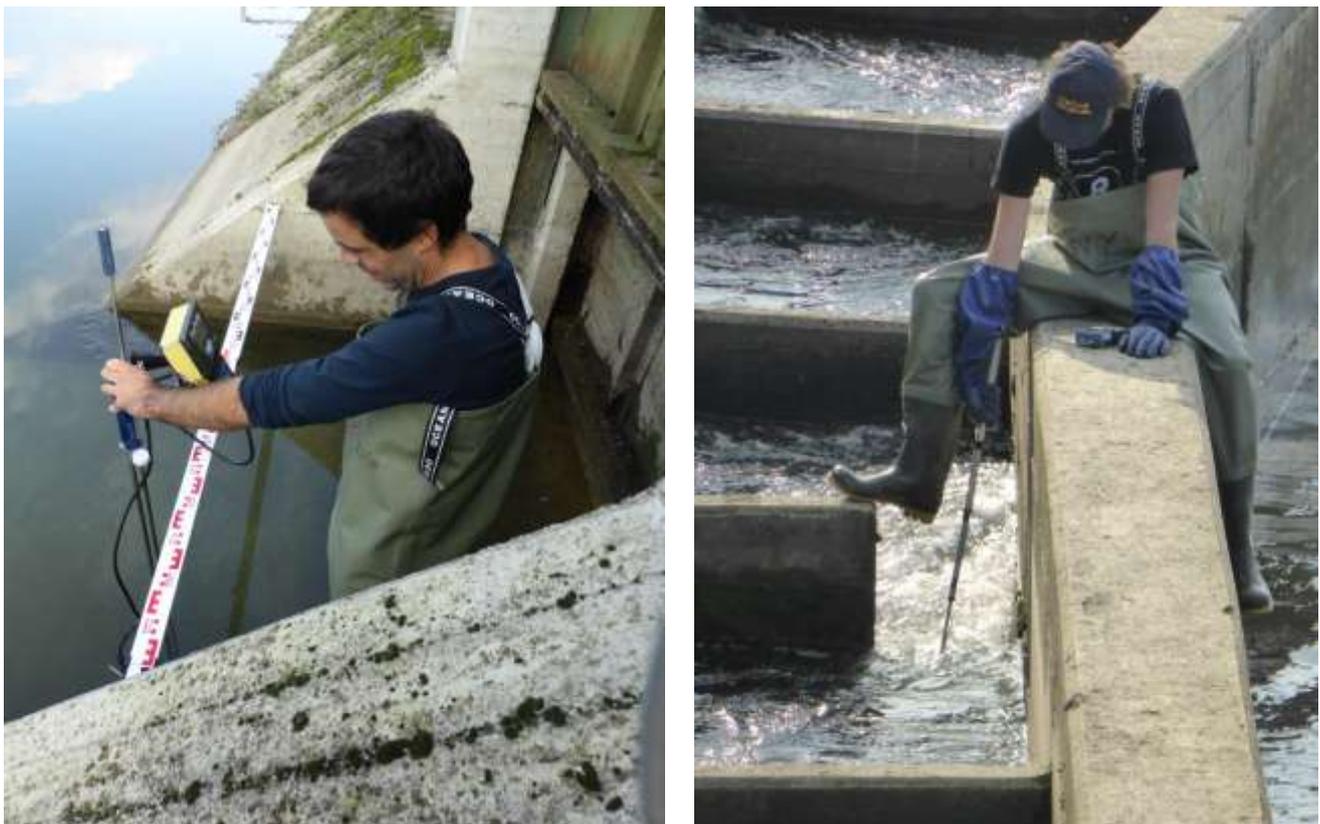
Figura 13. Misure della portata in ingresso al passaggio artificiale (a sinistra) e misura della velocità media in corrispondenza di una fessura laterale (a destra)

Nell'ambito del rilievo idraulico sono poi state misurate le velocità medie della corrente all'interno delle fessure laterali dei setti separatori, a quote variabili. La misura è stata effettuata con un mulinello idraulico.

Infine è stata svolta una misura della portata che transitava nel passaggio artificiale. La misura della portata è stata eseguita secondo le norme UNI EN ISO 748:2003, con l'utilizzo di un correntometro "Sonteck/YSI FlowTracker" che utilizza la tecnologia Acoustic Doppler Velocimeter (ADV). Lo strumento usa il principio Doppler, misurando lo spostamento di frequenza del suono riflesso dalle particelle in sospensione (sostanza in sospensione, piccoli organismi, bollicine). Nelle immagini seguenti viene raffigurata l'unità portatile utilizzata.

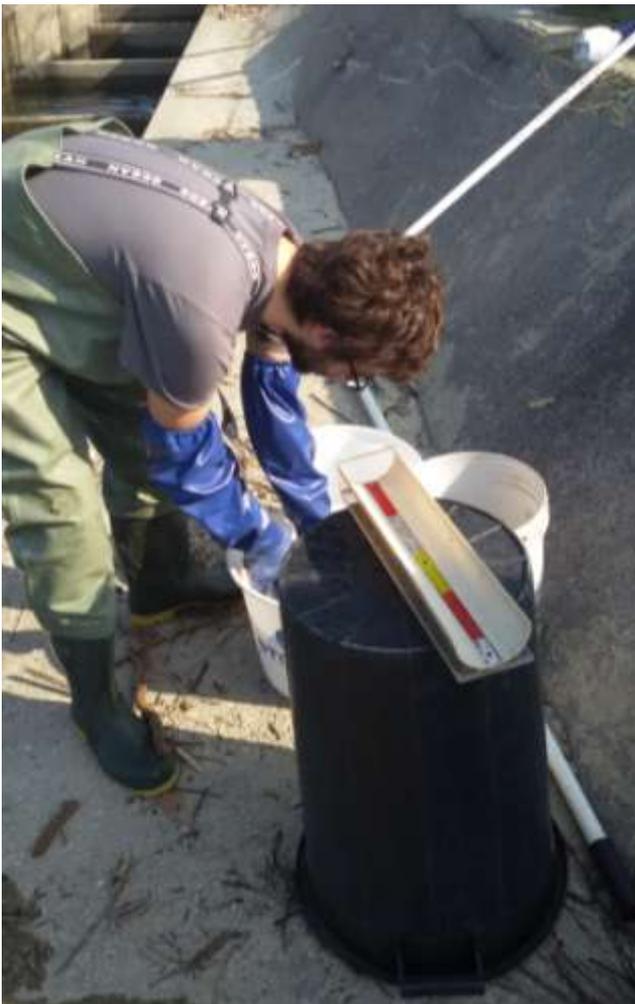
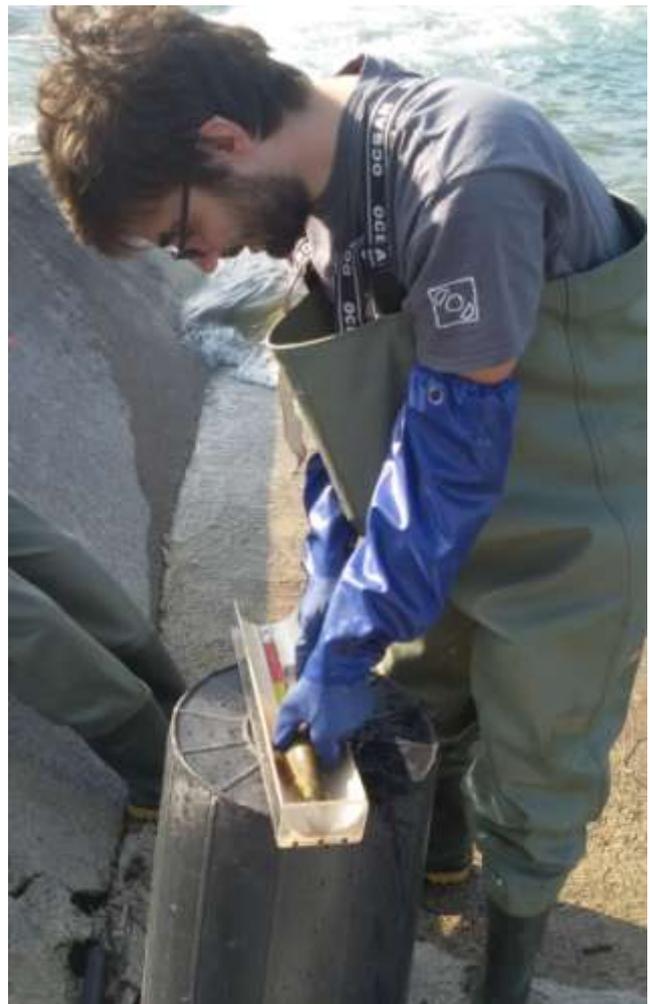
Figura 15. Misurazione dei pesci campionati in seguito alla chiusura della paratoia e all'ispezione dei bacini: fase di misurazione dei pesci campionati

Sono stati rinvenuti 10 esemplari di pesci appartenenti a tre specie (barbo comune, cavedano, vairone).

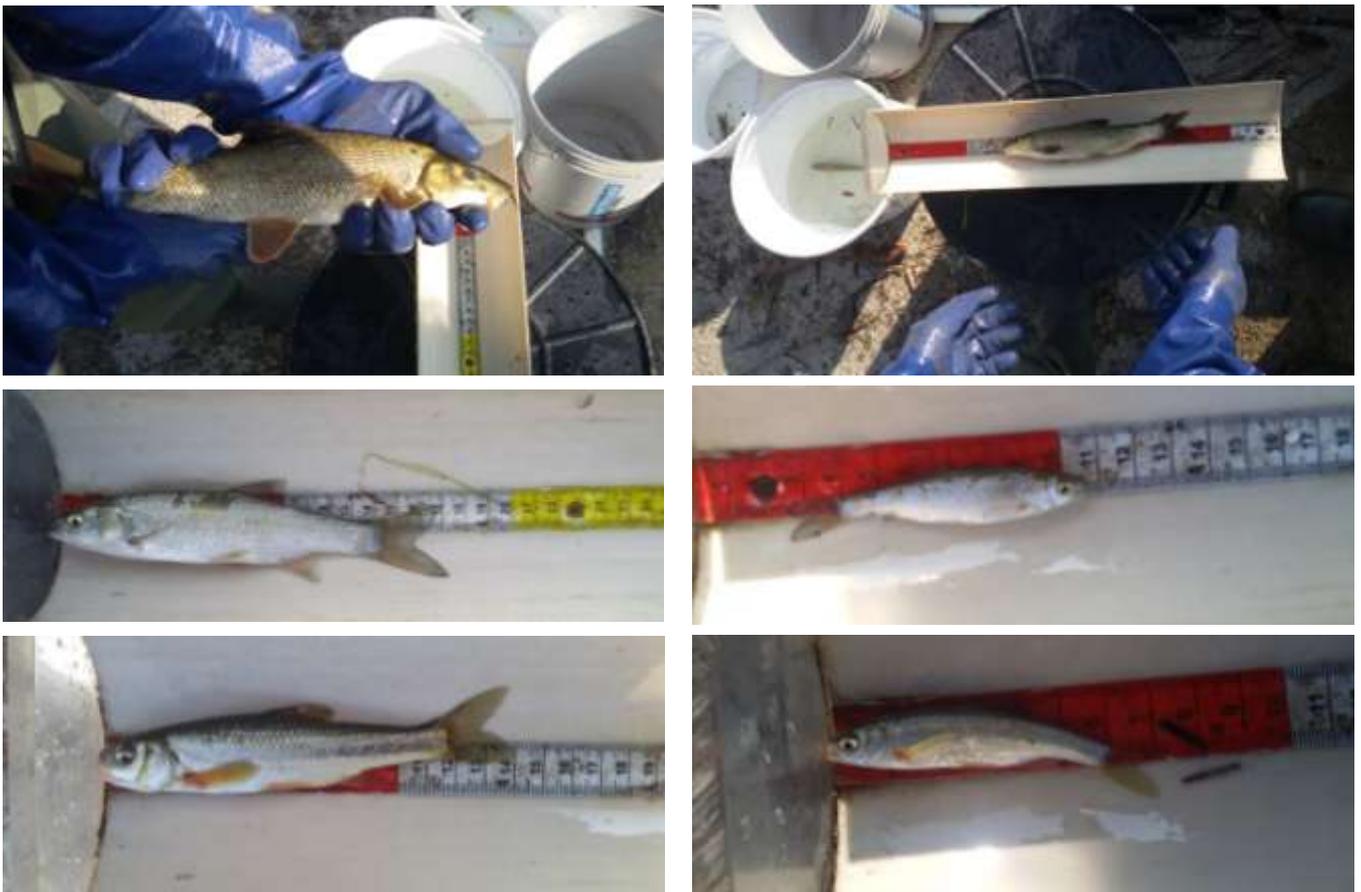
Figura 16. Alcuni esemplari campionati nel passaggio per pesci; barbo comune (sopra), cavedano (in mezzo), vairone (sotto).

Malgrado il numero di esemplari sia esiguo, le specie catturate sono rappresentative della comunità ittica a ciprinidi reofili del Fiume Adda. Gli stadi vitali identificati sono eterogenei, con significativa presenza di giovanili, per quanto non sia possibile determinare con certezza la loro provenienza (monte o valle).

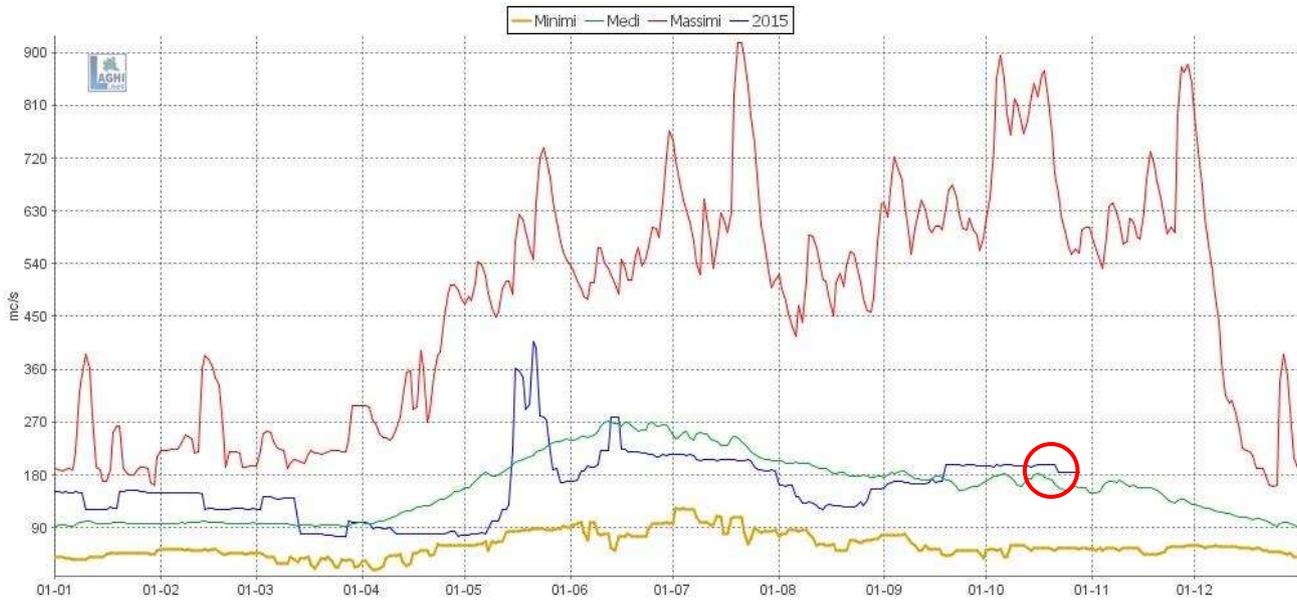
Figura 17. Andamento stagionale della portata erogata dal F. Adda (fonte dati e grafico: laghi.net)

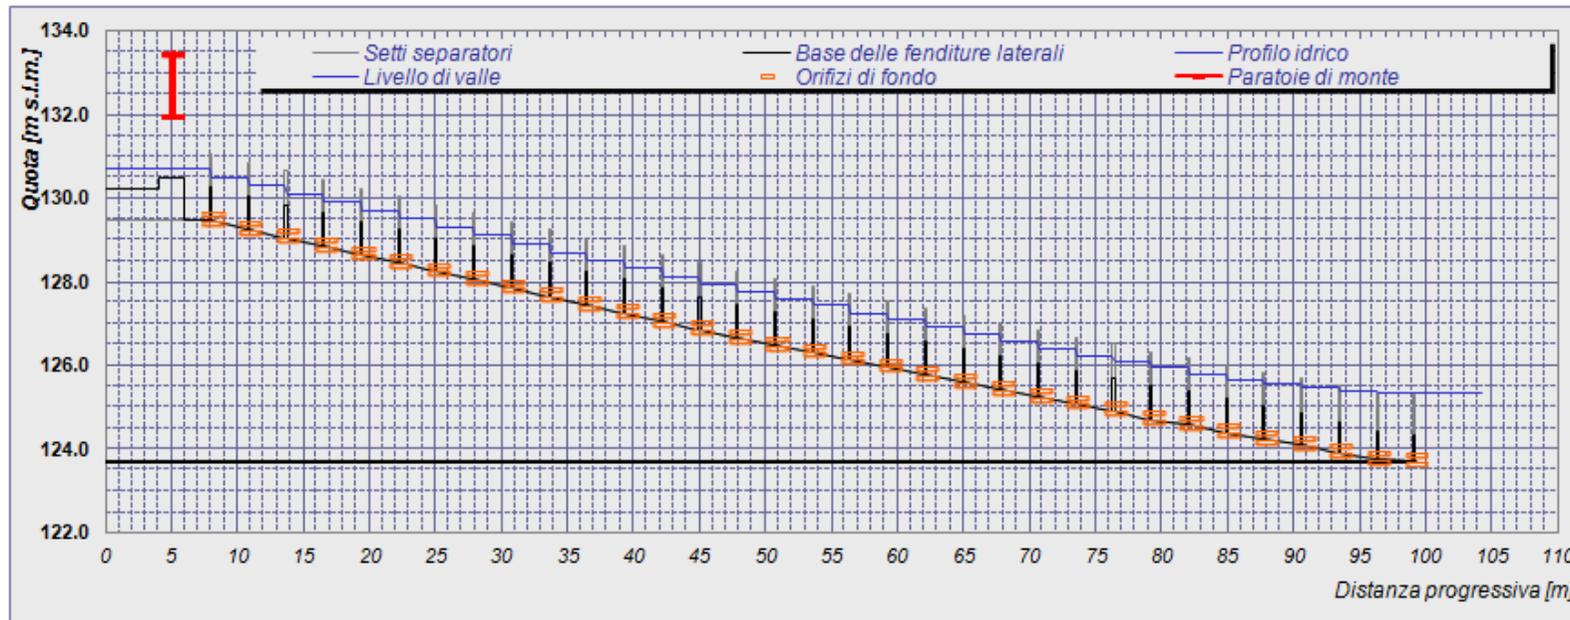
Profilo idraulico del passaggio

Figura 19. Funzionamento idraulico in condizioni di magra (livello di valle ridotto) - parametri idraulici nei bacini

In queste condizioni, come si evince dai dati riportati in Tabella 15 e in Figura 19, il sistema riesce ancora a funzionare correttamente, rispettando i valori limite di potenza specifica dissipata e di salto tra bacini successivi. Per livelli di valle inferiori a 124.50 m s.l.m., il salto idraulico in corrispondenza dell'ultima fessura di valle supera i 25 cm e lo stramazzo diventa libero.

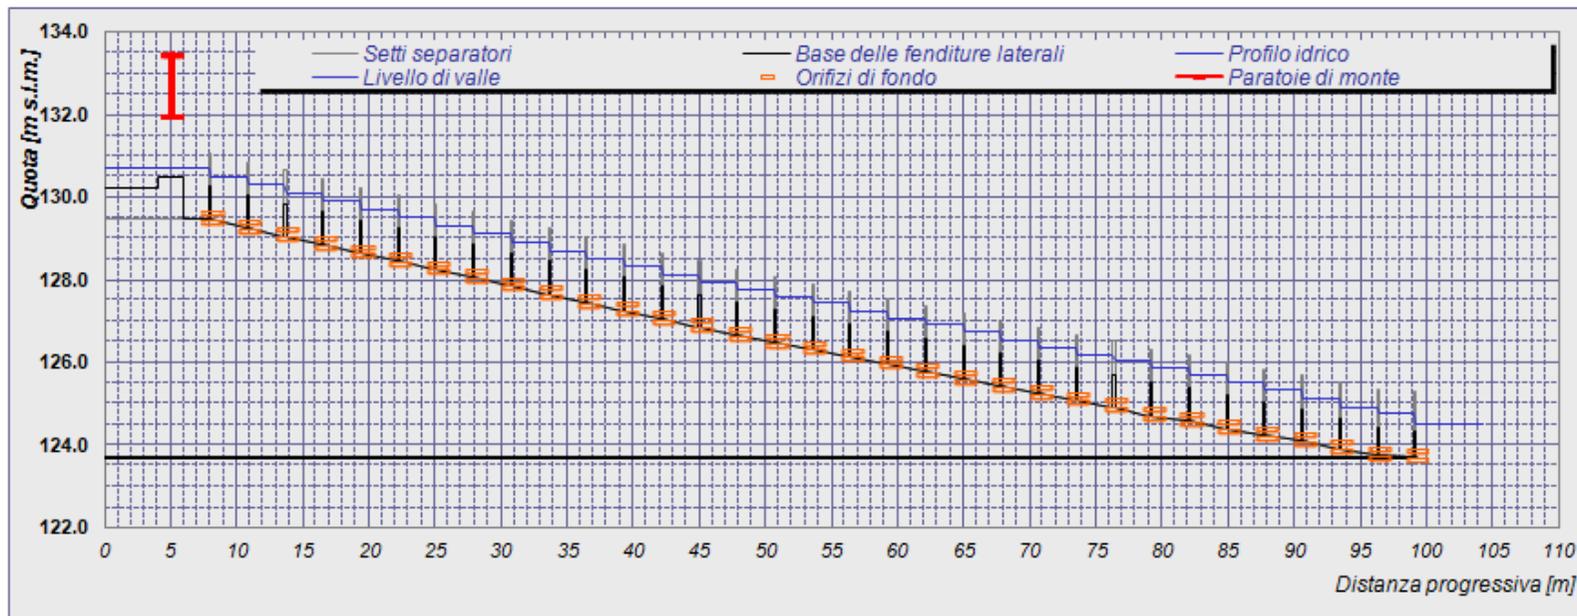
Profilo idraulico del passaggio

RIFERIMENTO PASSAGGIO PER PESCI: diga di S. Anna -rilievi 20 ottobre 2015

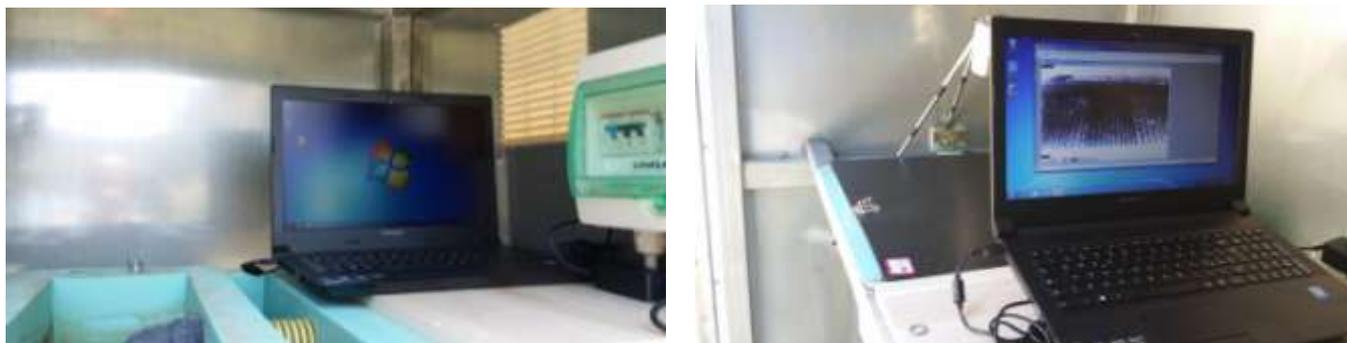
Figura 20. Alloggiamento del notebook in un armadio in metallo posizionato nei pressi del passaggio per pesci

I dati vengono acquisiti attraverso raccolta periodica dei *file* presso il passaggio per pesci mediante l'utilizzo di un *hard disk* portatile. L'attività di campo prevede una fase di raccolta a cadenza (almeno) settimanale dei *file* video dal computer e dalla verifica del funzionamento di tutti gli apparati presenti. E' possibile che la raccolta dei filmati venga effettuata ogni due settimane, ma si raccomanda di sorvegliare il funzionamento degli strumenti quanto più frequente possibile, al fine di scongiurare perdita di dati causata da cali della tensione elettrica. A tal proposito è possibile installare anche un gruppo di continuità a protezione del computer.

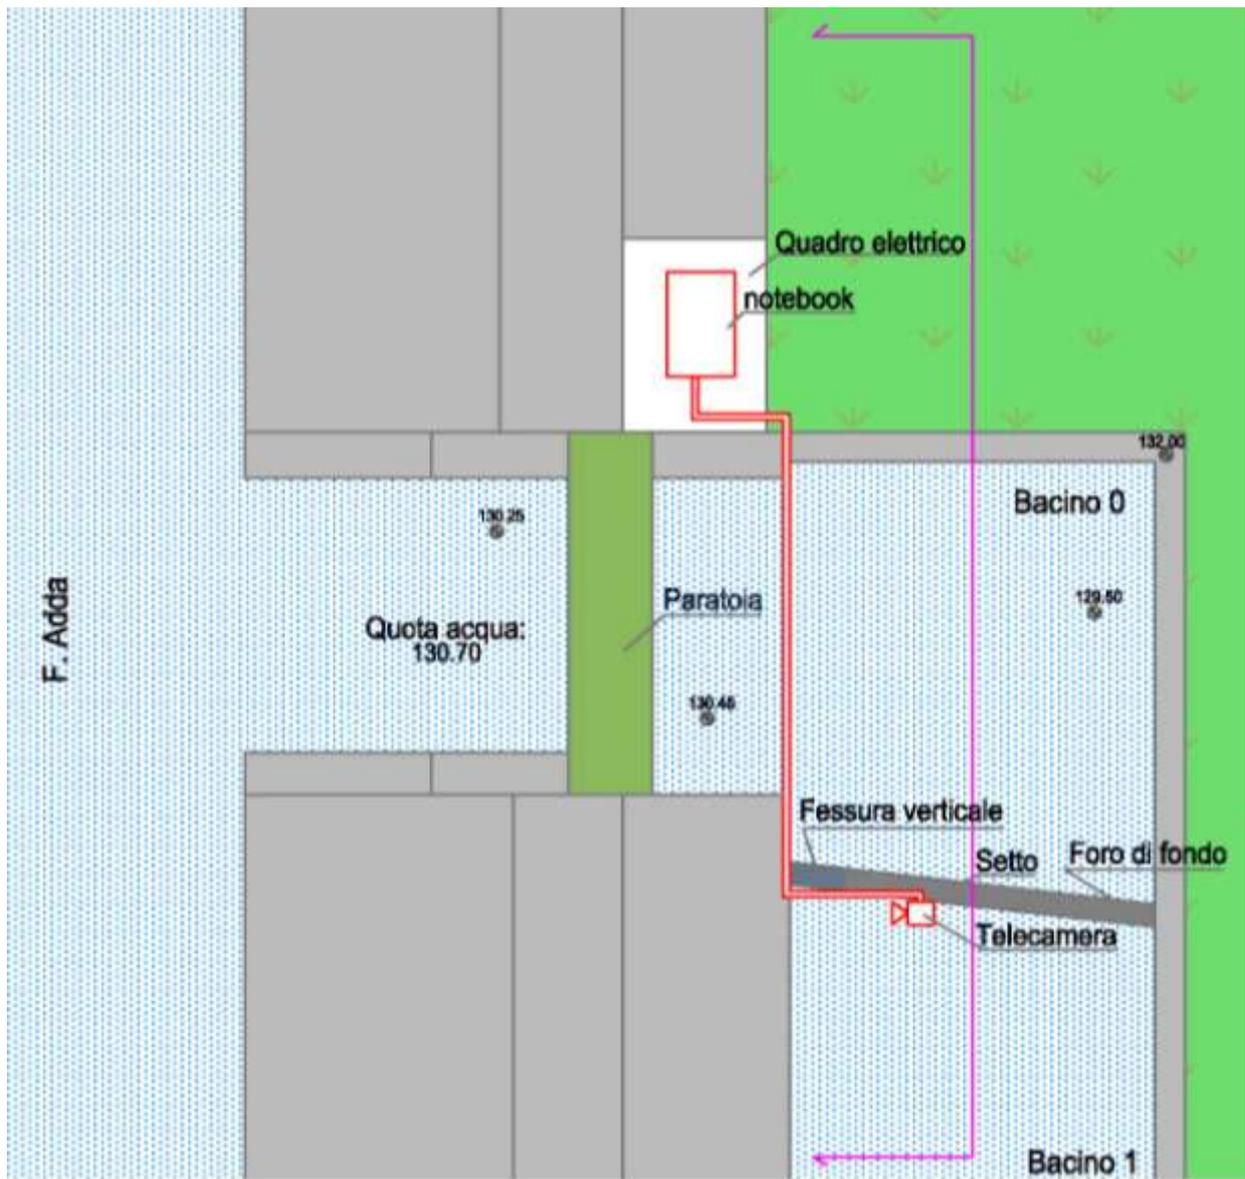
Figura 21. Posizionamento del sistema di monitoraggio subacqueo - PLANIMETRIA- SCALA 1 : 50

La scelta della **telecamera subacquea** è dettata dall'assenza di una camera interrata per il monitoraggio, che consentirebbe di filmare attraverso l'apposita vetrata mediante una comune telecamera. La telecamera sarà installata in corrispondenza del primo setto di monte, in modo da filmare il transito dei pesci che abbiano effettivamente risalito l'intera struttura; essa si posiziona sul lato di valle del setto (in modo che sia protetta dal materiale trasportato dalla corrente) e viene orientata verso la fessura verticale. Compatibilmente con le condizioni di contorno è possibile installare una seconda telecamera sul medesimo setto, orientandola verso il foro di fondo: è stato infatti osservato il transito di ittiofauna anche attraverso lo stesso, sebbene esso serva principalmente a dissipare la turbolenza generata. In alternativa è possibile utilizzare un sola telecamera ed orientarla per un periodo verso la fessura laterale e per un periodo verso il foro di fondo.

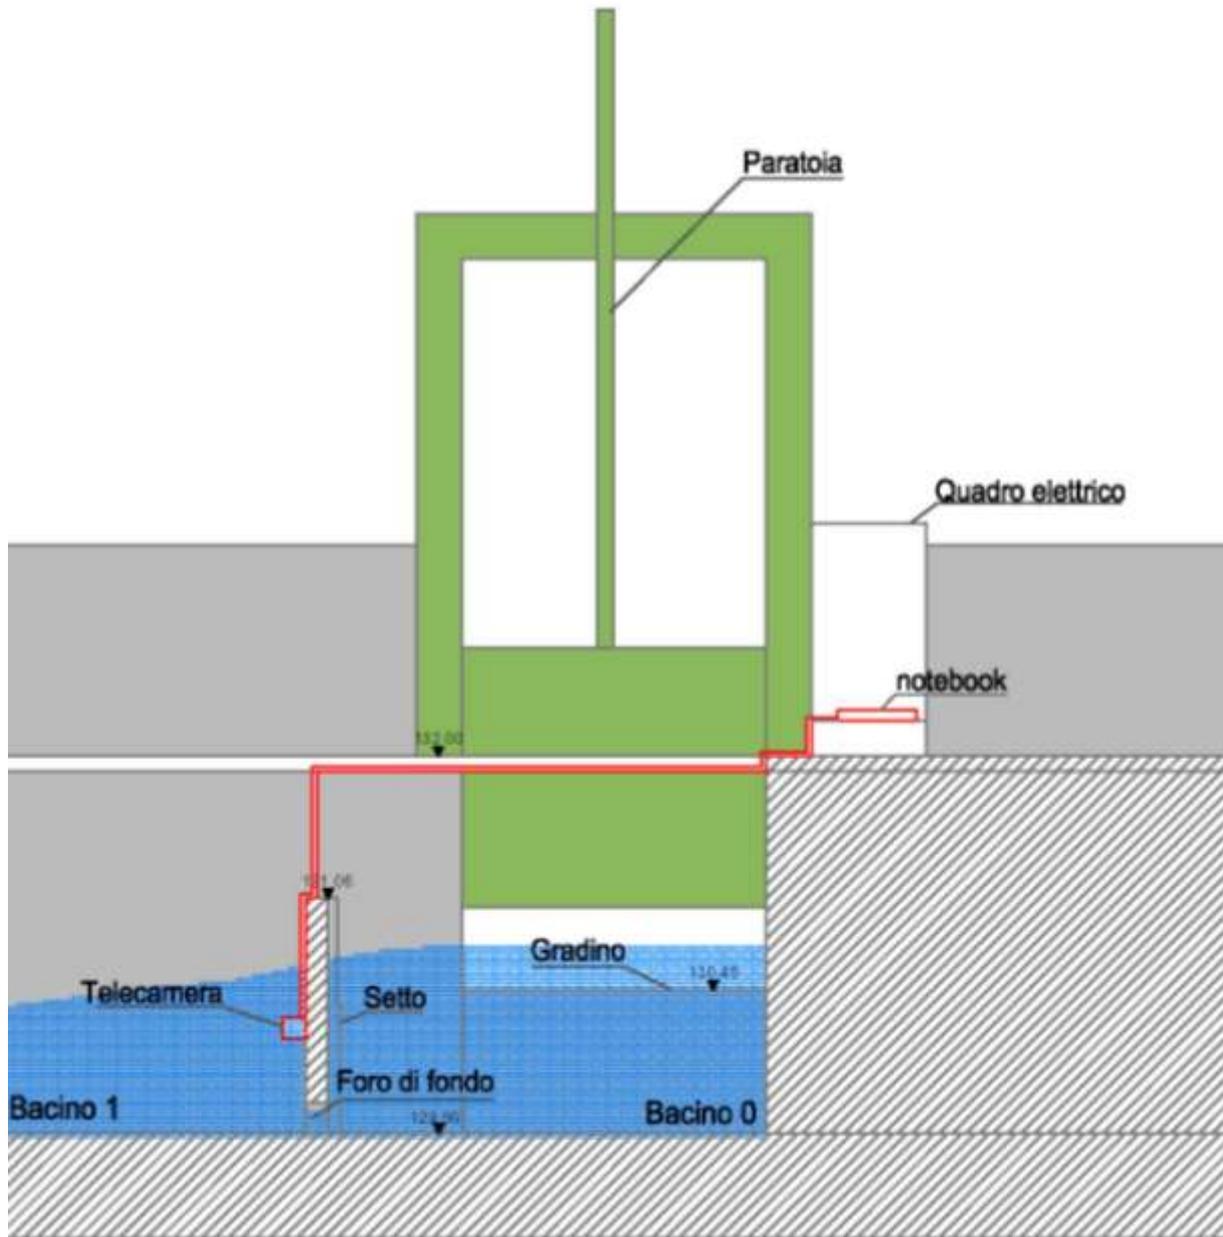
Figura 22. Posizionamento del sistema di monitoraggio subacqueo - PROSPETTO FRONTALE - SCALA 1 : 50

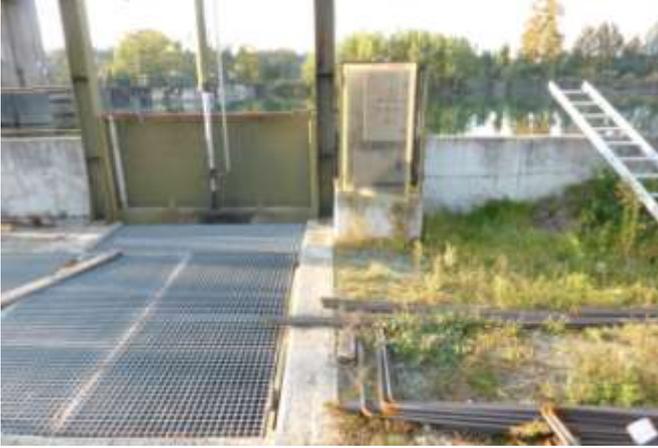
FOTO 1 - ARMADIO METALLICO ESISTENTE

Figura 23. Fotografie del sito di intervento

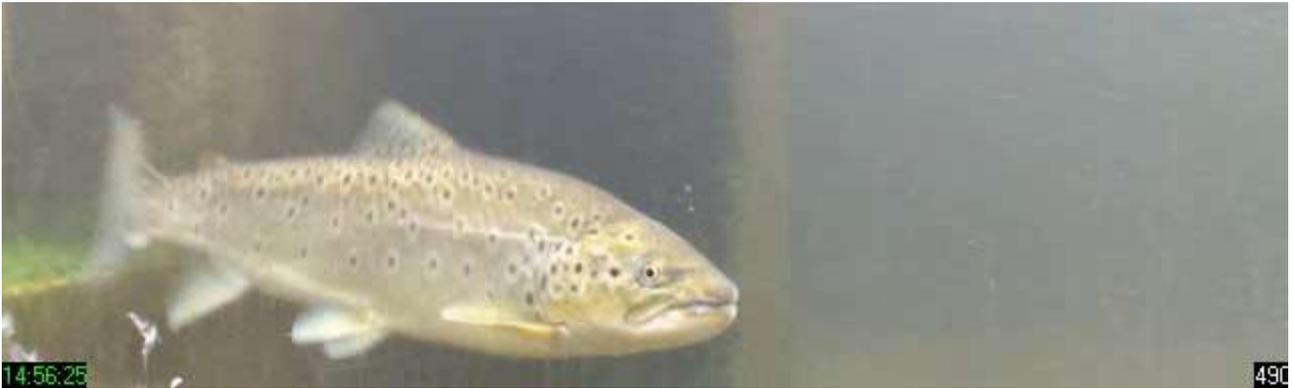
Figura 24. Esempari filmati mediante videomonitoraggio

TROTA FILMATA NEL PASSAGGIO PER PESCI DI PORTO DELLA TORRE, FIUME TICINO, SOMMA LOMBARDO (VA)

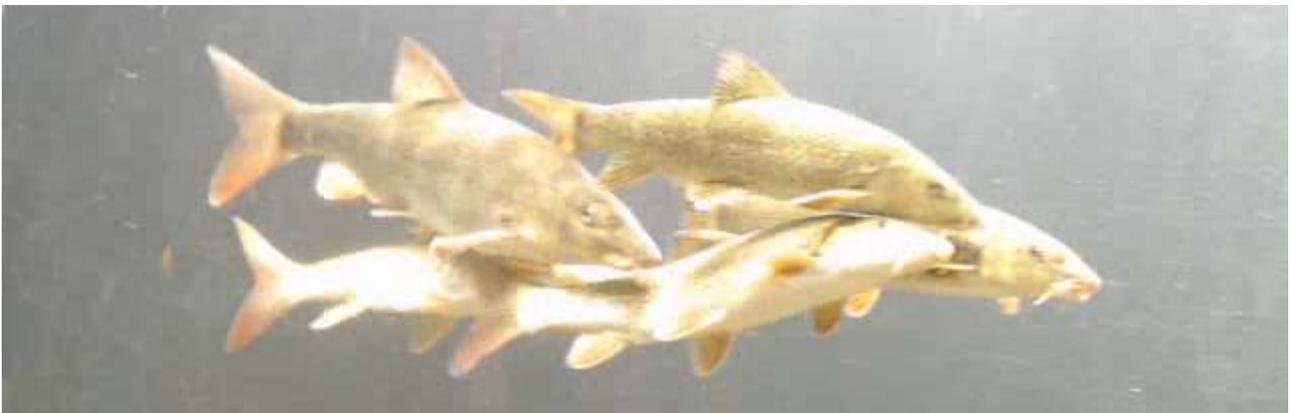
BARBI COMUNI FILMATI NEL PASSAGGIO PER PESCI DI PORTO DELLA TORRE, FIUME TICINO, SOMMA LOMBARDO (VA)

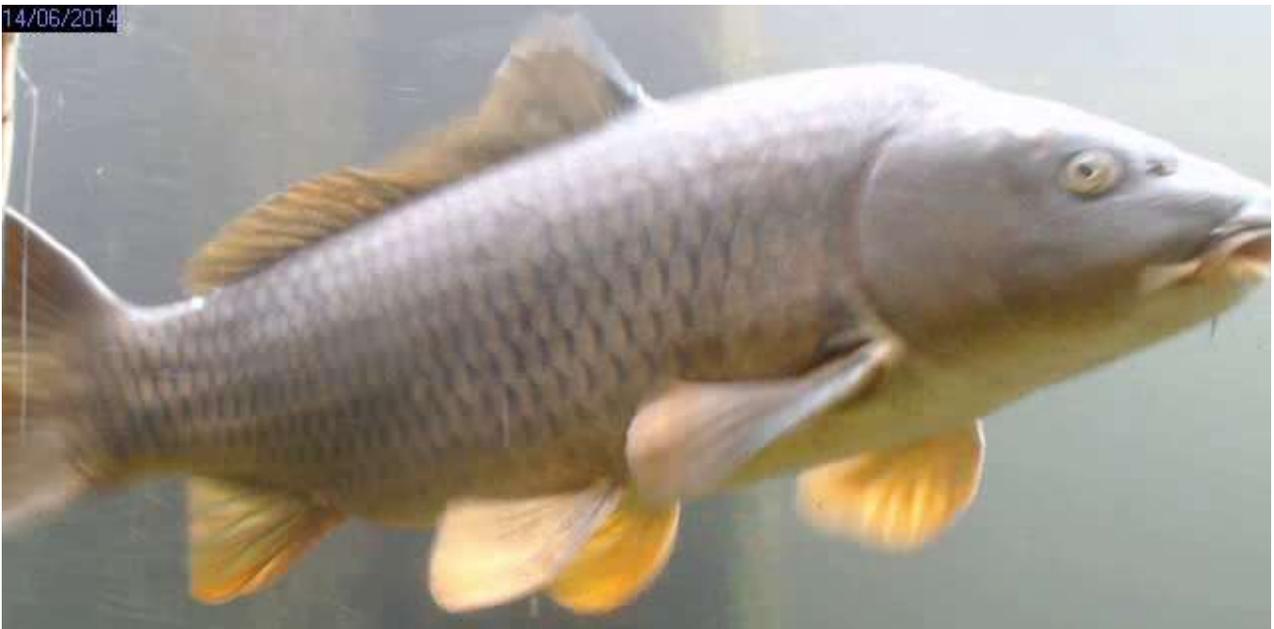
CARPA FILMATA NEL PASSAGGIO PER PESCI DI PORTO DELLA TORRE, FIUME TICINO, SOMMA LOMBARDO (VA)
