***MONITORAGGIO DEGLI EFFETTI AMBIENTALI DERIVANTI DALLA REALIZZAZIONE DEL PROGETTO “INTERVENTI DI RIQUALIFICAZIONE DEL CORSO D'ACQUA GAMBARA NEL TRATTO RICADENTE NEL COMUNE DI VOLONGO”***

**Relazione di analisi:  
*MONITORAGGIO DELLO STATO AMBIENTALE***

a cura di **Bruno Boz e Fabio Masi**  
(settembre 2013)

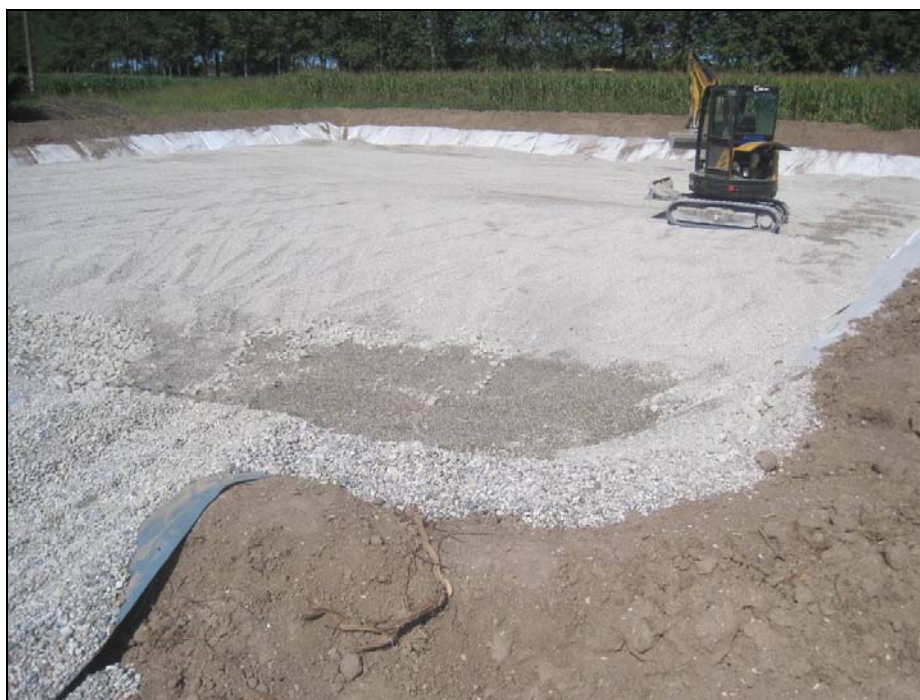
**Figura 1** – L’impianto durante la fase di riempimento di uno dei due bacini con la ghiaia.

Il sistema di fitodepurazione è sviluppato su due vasche a flusso sommerso identiche e in parallelo, per una superficie utile totale di 1200 m<sup>2</sup>, piantumate con cannuccie di palude (*Phragmites australis*).

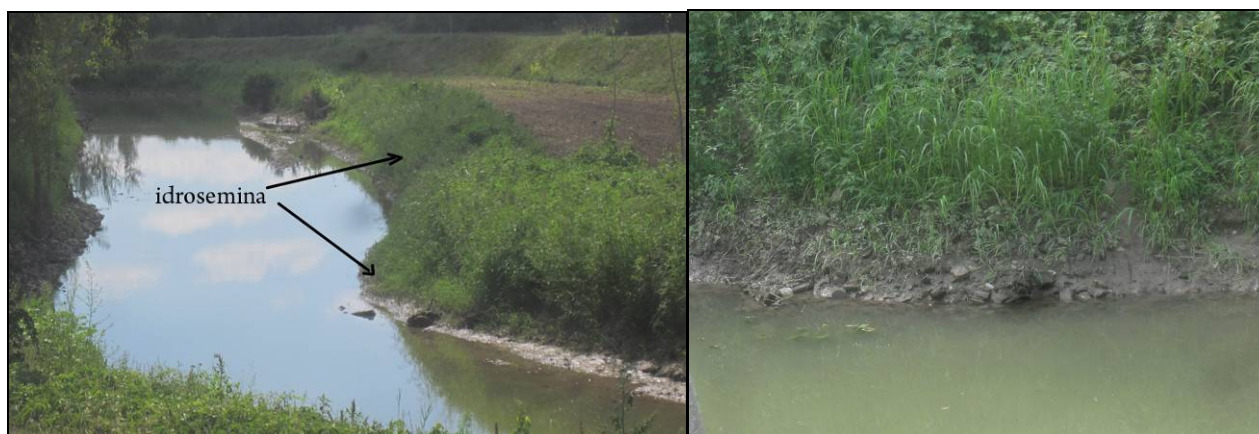
**Figura 2** – I primi effetti dell’idrosemmina alla base della sponda; in particolare nella foto di destra, si può osservare lo sviluppo di *Carex acutiformis* ad un mese dalla realizzazione delle operazioni.

Su alcuni tratti del Fiume Gambara (alcune centinaia di metri) è stato realizzato l’inerbimento a mezzo idrosemina di una fascia di circa 2-3 m di canneto nella zona compresa tra il livello di magra e il livello medio e l’impianto di canneti e cariceti lungo la sponda nella zona compresa tra il livello medio e il livello irriguo massimo raggiunto dall’acqua. L’intervento è stato previsto per sopperire alla mancanza di una fascia vegetata regolare lungo tutti i tratti di sponda del fiume Gambara che risultano attualmente spogli di vegetazione ripariale, al fine di contenere i processi erosivi, favorire l’aumento di biodiversità, incrementare il potere autodepurante del fiume (gli effetti da questo punto di vista su corsi d’acqua grandi come il Gambara sono contenuti), migliorare la qualità del territorio e le possibilità di fruirla. Le aree oggetto di intervento sono la sponda destra e la sponda sinistra del tratto compreso tra il salto idraulico costituito dalla traversa irrigua e la confluenza con il fiume Oglio.

Gli interventi eseguiti attraverso l'idrosemina hanno avuto effetto (si veda anche la figura 2) soprattutto nelle zone spondali allagate in modo discontinuo (a seguito dell'oscillazione dei livelli) e poste nel tratto a valle della traversa per la derivazione irrigua su entrambe le sponde. Durante il monitoraggio si è stimato un buon attecchimento delle specie ed in particolare di *Carex acutiformis*.

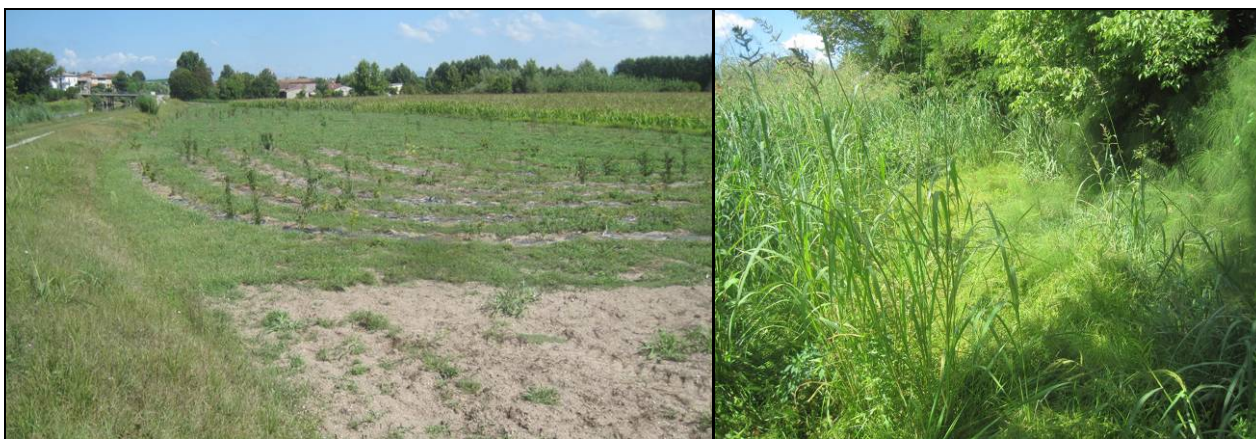
**Figura 3** – L'impianto forestale tampone e il piccolo sistema umido, realizzati poco a valle del Ponte di Volongo, in aree a precedente uso agricolo.

Esternamente all'argine sinistro del Gambara, e quindi nella fascia perfluviale secondaria, in due aree distinte (quella limitrofa al Parco didattico e quella nell'area di interscambio a servizio delle attività alieutiche) a precedente utilizzazione agricola sono stati realizzati degli interventi di riforestazione; in termini forestali si tratta di un bosco di pianura composto da specie autoctone in file parallele alternate tra loro in modo irregolare e con andamento sinusoidale per garantire all'impianto un aspetto più naturaliforme. Visto il contatto della rizosfera con la falda, le due aree, oltre ad un'azione di riqualificazione naturalistica/fruitiva giocano un ruolo nella rimozione degli inquinanti diffusi e sono quindi a tutti gli effetti dei sistemi forestali con azione cosiddetta tampone o filtro (si vedano le considerazioni sulla capacità di abbattimento riportate in seguito). Da notare che nella prima delle due aree (quella più a monte, limitrofa al Parco didattico) è stato realizzato un piccolo sistema interconnesso di scoline e piccoli canali alimentati prevalentemente da falda, in cui si è sviluppata una comunità di macrofite acquatiche di un certo interesse che sono state oggetto di monitoraggio specifico.

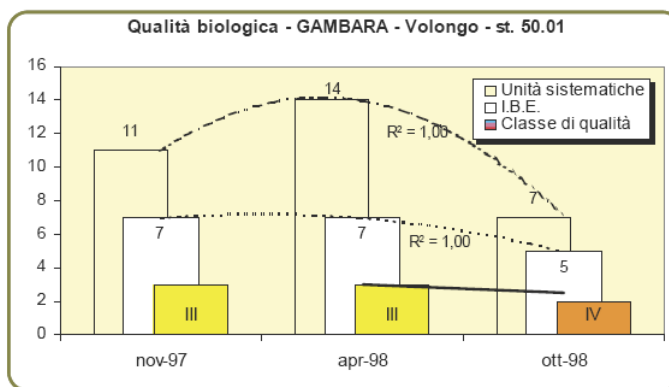
Andamento della qualità biologica (Indice Biotico Estesio – Ghetti 95) dal 1997 al 1998.

Per quanto concerne l'IBE, come attestato dalle seguenti figure, negli anni 97-98 si rilevava una qualità oscillante fra una III e IV classe, sintomo di un ambiente da inquinato a molto inquinato.

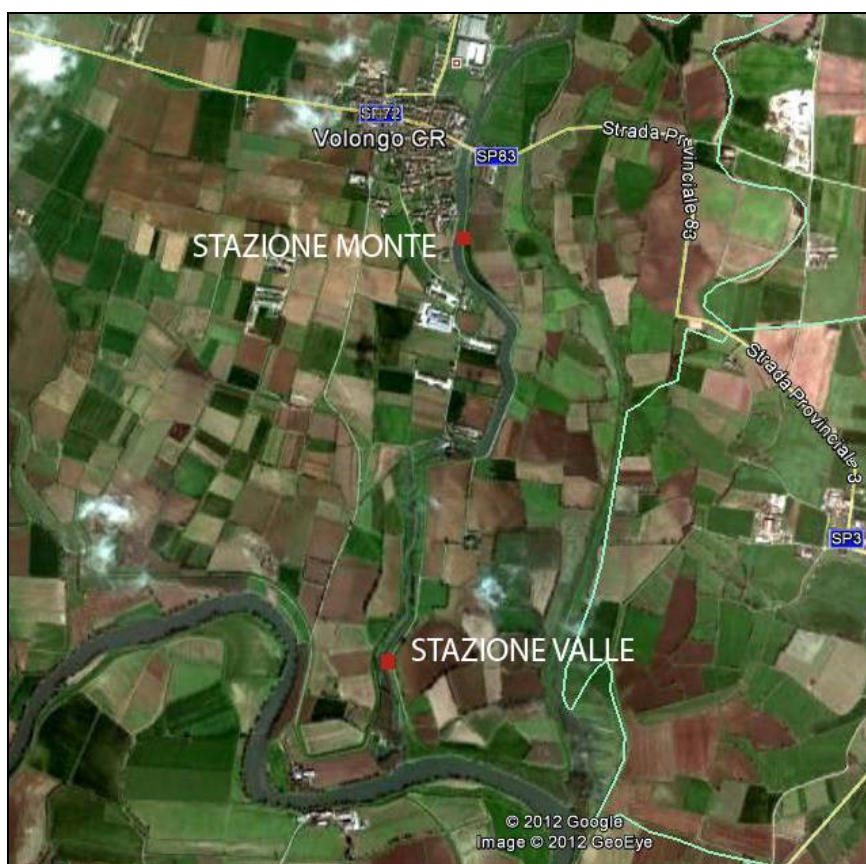
**Figura 5** – Posizionamento delle stazioni di campionamento dei macroinvertebrati e delle macrofite acquatiche.

Per il monitoraggio dello stato della comunità bentonica e delle macrofite sono state scelte due stazioni rappresentative di due tratti diversi del fiume Gambara (Figura 2 e 3).

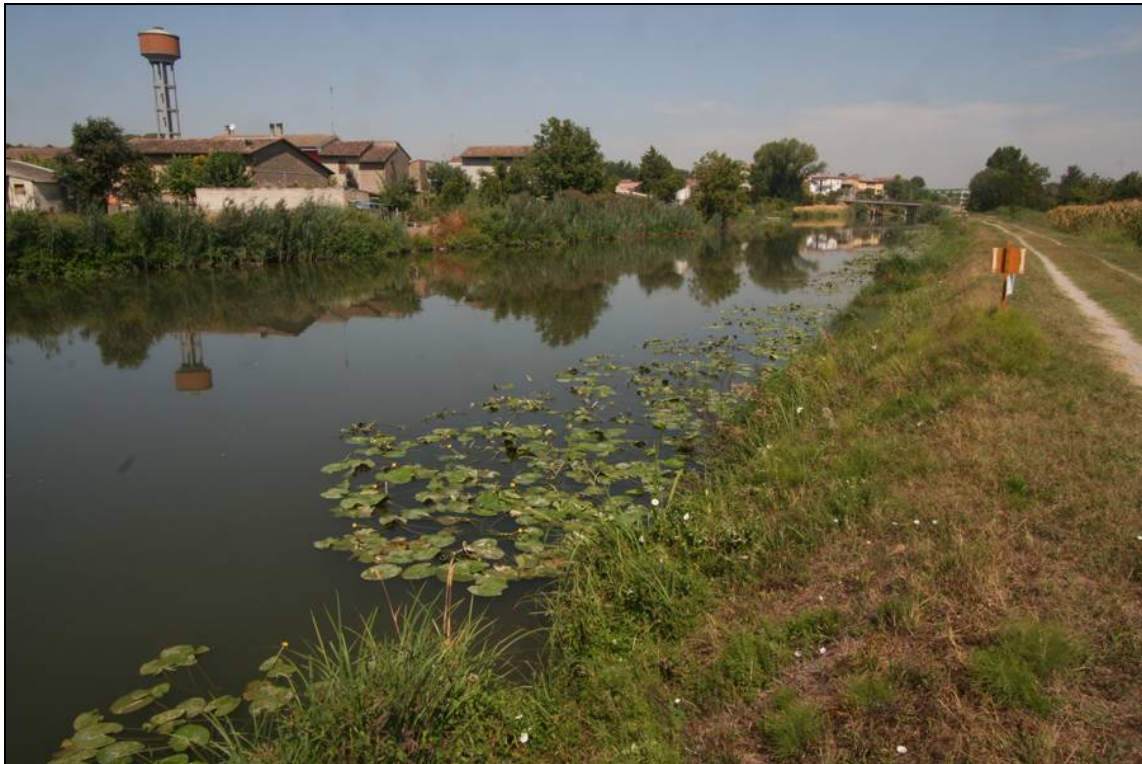
**Figura 6** – Vista della stazione di monitoraggio di monte

La stazione di monte si trova sulla sponda sinistra, nei pressi dell'abitato di Volongo, poco a valle del ponte sulla SP83; si inserisce in un tratto completamente arginato e caratterizzato da acque lentiche con substrato uniforme e limoso a causa degli effetti della traversa di derivazione irrigua. La sponda sinistra è molto omogenea, con assenza di vegetazione arborea e di qualsiasi elemento di diversificazione morfologica; l'instaurarsi della vegetazione acquatica viene impedita dalla presenza di una sorta di gradino presente al piede di sponda, che determina una profondità d'acqua piuttosto significativa (mediamente  $>$  di 1m), anche nella parte di sezione fluviale a ridosso della sponda.

Mentre la sponda destra si differenzia per la presenza di una fascia discontinua di canneto quasi esclusivamente formata da *Phragmites australis*.

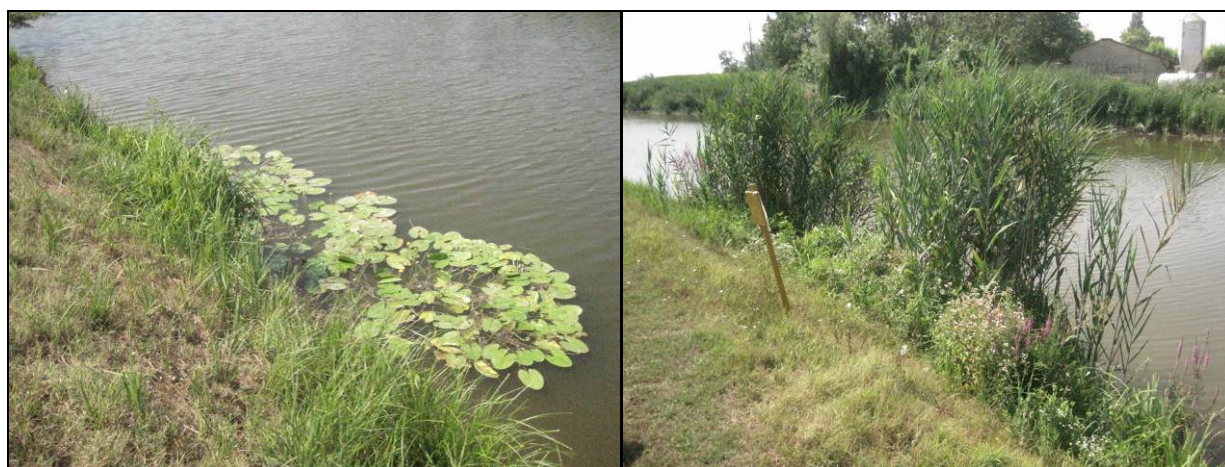
**Figura 8** – La stazione a monte è caratterizzata dalla presenza di alcune specie quali la *Phragmites*, la *Carex* e la *Nuphar*.

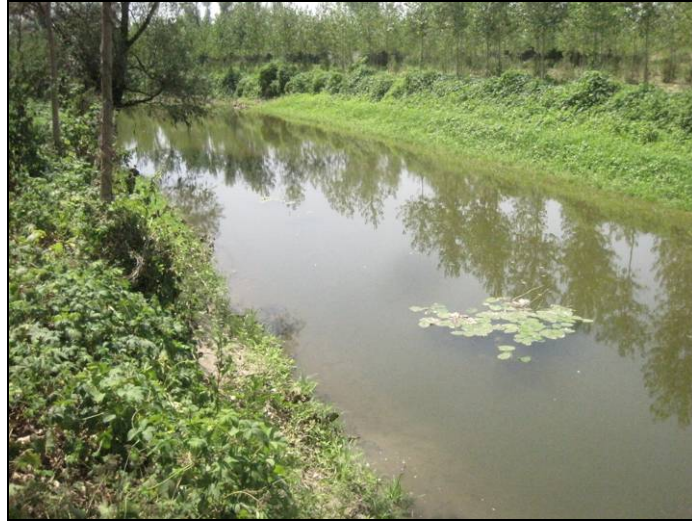
**Figura 9** – Nella stazione a valle la copertura di *Nuphar* è più ridotta

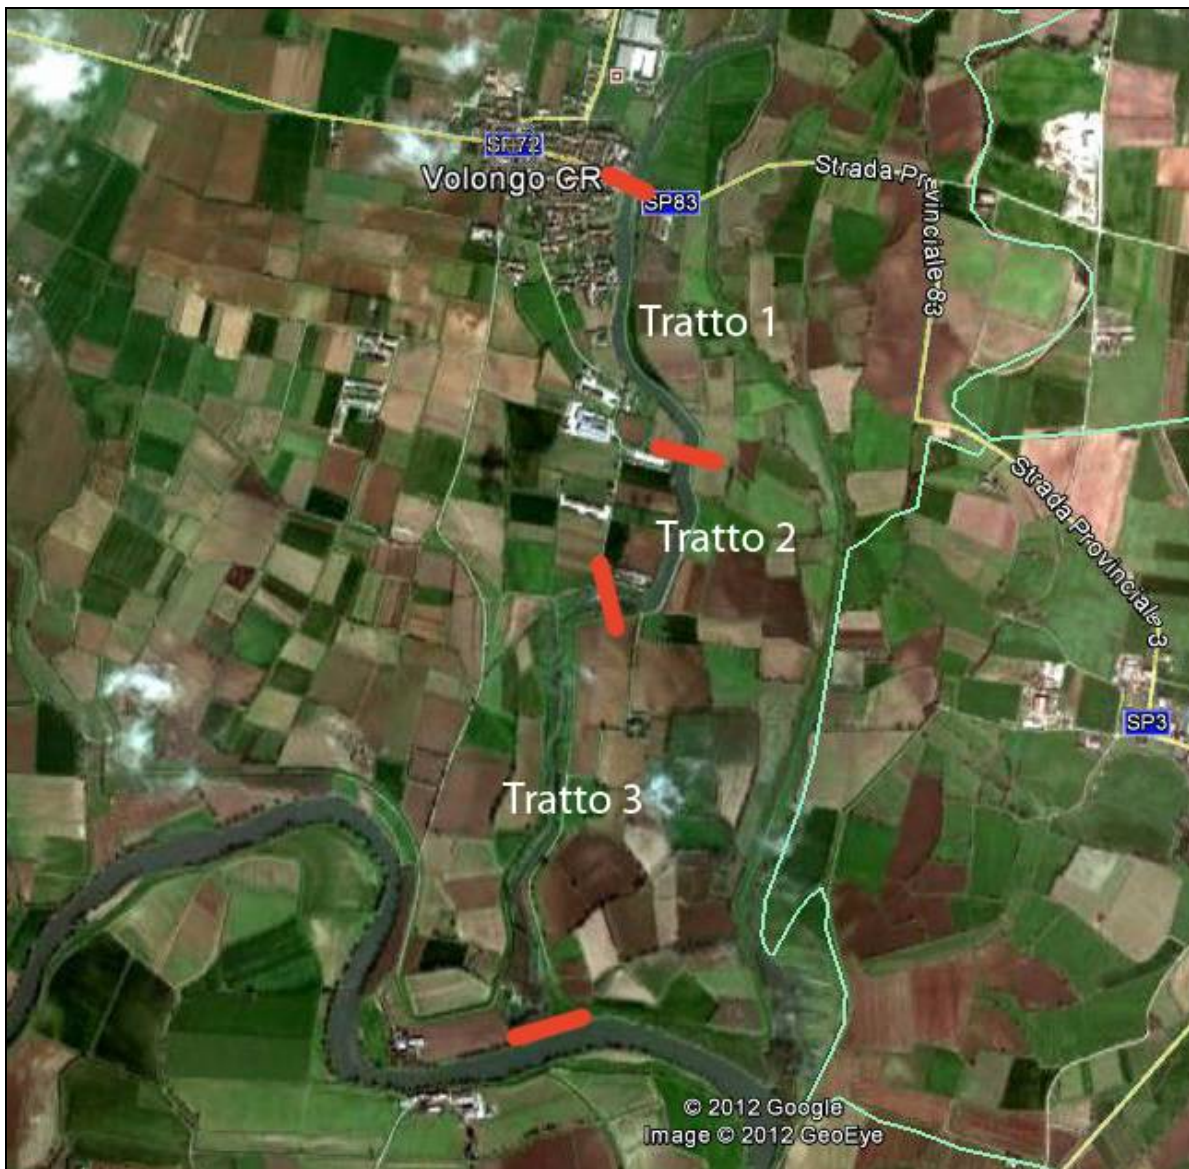
**Figura 10** – Suddivisione in tratti omogenei per il calcolo dell'IFF

Il corso d'acqua nella porzione di progetto è stato suddiviso in 3 macro-tratti (Figura 10) ritenuti omogenei in termini di funzionalità fluviale:

- dal ponte sulla SP83 per circa 820 metri a valle, dove inizia ad essere presente una fascia di vegetazione riparia discontinua in sponda destra;
- dall'inizio della fascia riparia in sponda destra fino alla traversa di derivazione irrigua (circa 540 m);
- dalla traversa alla confluenza in Oglio (circa 1350 m).

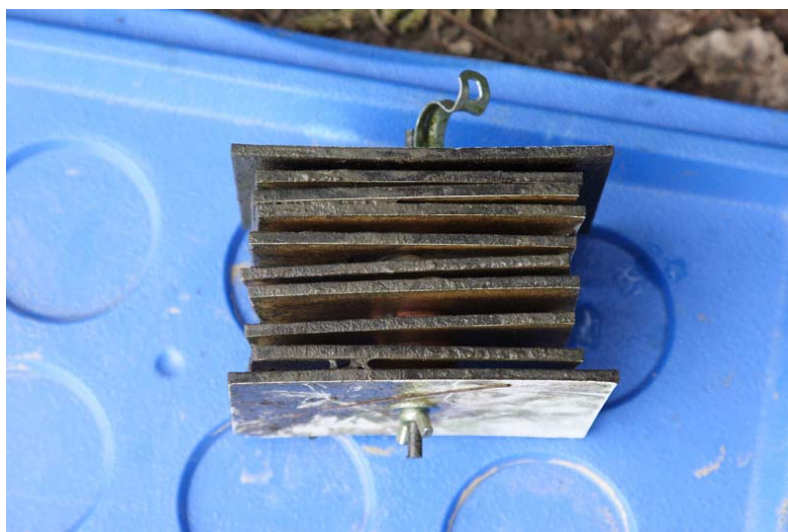
**Figura 11** – Esempio di supporto artificiale realizzato per il campionamento dei macroinvertebrati

Sono state ripetute le analisi dello stato della comunità macrobentonica mediante l'utilizzo di supporti artificiali come previsto dai metodi ufficiali e nelle stesse stazioni in cui era stato effettuato il monitoraggio dello stato pregresso. I supporti sono stati posizionati in acqua il 20-08-2013 e sono stati prelevati l'11-09-2013; anche in questo campionamento sono stati utilizzati cinque gruppi di campionatori, composti da dieci lamelle (Figura 11).

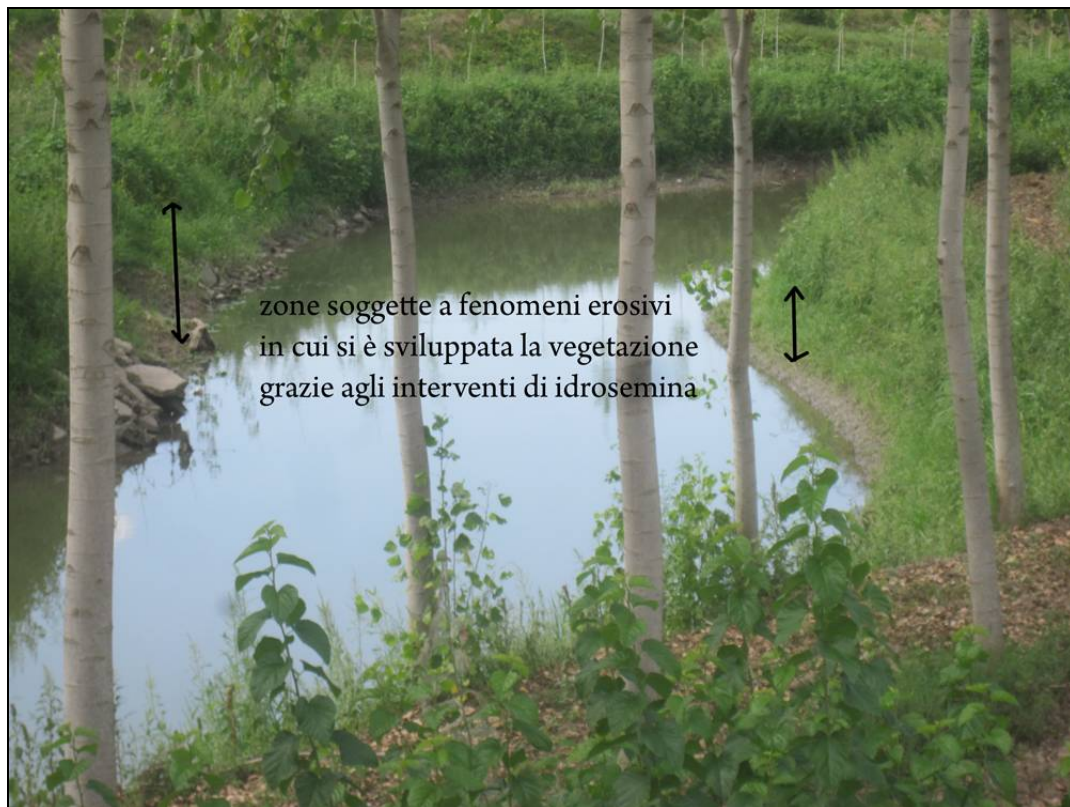
**Figura 12** – Sviluppo di *Carex acutiformis*

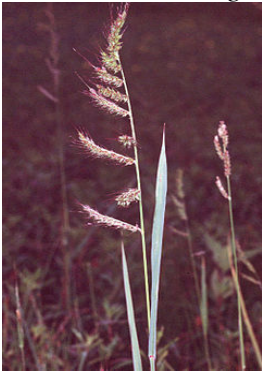
<p><i>Echinochloa crusgalli</i> L.</p>

<p>E' comunissima e diffusa in tutte le regioni italiane, isole comprese.</p> <p>Pianta infestante delle risaie e delle colture cerealicole dove avvengono periodiche innaffiature, vegeta sulle rive dei fossati, dei canali, in luoghi erbosi, in ambienti ruderali, frutteti e parchi.</p> <p>Entità che si adatta agli ambienti più disparati da quelli asciutti a quelli umidi, dovuto alla sua grande duttilità biologica (da 0 a 800 m).</p>
--	---

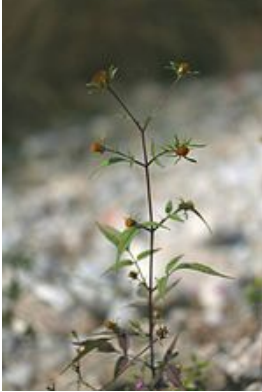
*Bidens frondosus L.*

Specie neofita, esotica naturalizzata, invasiva ad elevata competitività vegetativa e riproduttiva; presente in quasi tutto il territorio italiano. Ambienti umidi secondari e di degrado, di norma su base fangosa soggetti a inondazioni temporanee: fossi, alvei, stagni, sponde di cave, solchi umidi nei campi e nei prati, scarpate ferroviarie, strade urbane, sentieri, boschi ripariali.  
Dal piano sino a 300 m s.l.m.

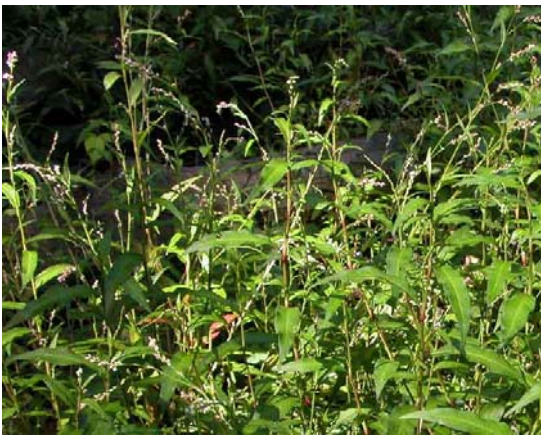
*Polygonum hydropiper L.*

Pianta acquatica molto comune lungo i fossati, stagni ed in genere in luoghi molto umidi.

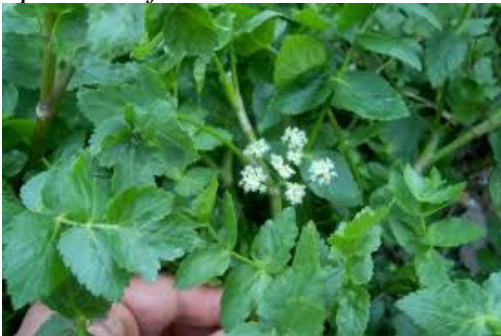
*Apium nodiflorum L.*

Comune in scoline e piccoli canali, originaria dell'Europa occidentale.  
Comunemente chiamata Sedano d'acqua.

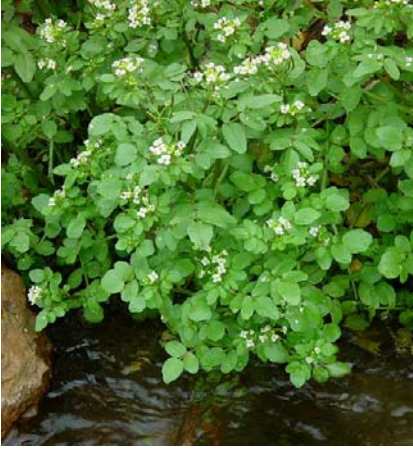
<p><i>Nasturtium officinale</i> R. Br.</p>

<p>Presente in tutto il territorio nazionale.          Ama acque ferme e correnti, sponde; si può trovare dal piano fino a 1500 m, ma osservata anche oltre, fin quasi ai 2500 m.          Comunemente chiamata Crescione d'acqua.</p>
<p><i>Polygonum lapathifolium</i> L.</p>	<p>Si può trovare nelle zone umide e sponde dei canali; ma anche ai margini dei boschi (zone di sottobosco) o terreni incolti e campi; oppure lungo le ferrovie, margini delle strade sterrate e ambienti ruderali.</p>
<p><i>Cyperus longus</i> L.</p>	<p>Presente in tutto il territorio nazionale. Tipica di fossi, acque stagnanti e sponde.          Si trova dal piano fino ai 1300 m.</p>
<p><i>Typha latifolia</i> L.</p>

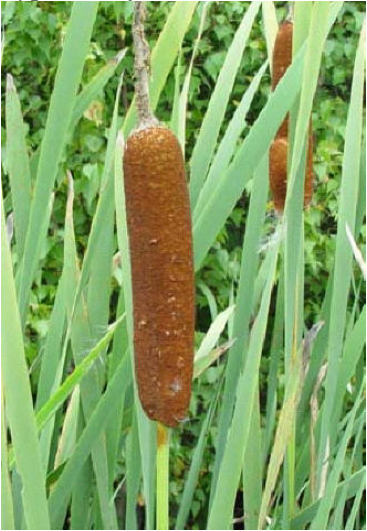
<p>Solo due esemplari rilevati.          Specie presente in zone umide di acque dolci stagnanti, paludi, fossi          Si osserva da 0 a 2000 m slm.</p>

**Figura 13** – Principali specie rilevate nelle zone umide di neo-formazione create in adiacenza del campo didattico.

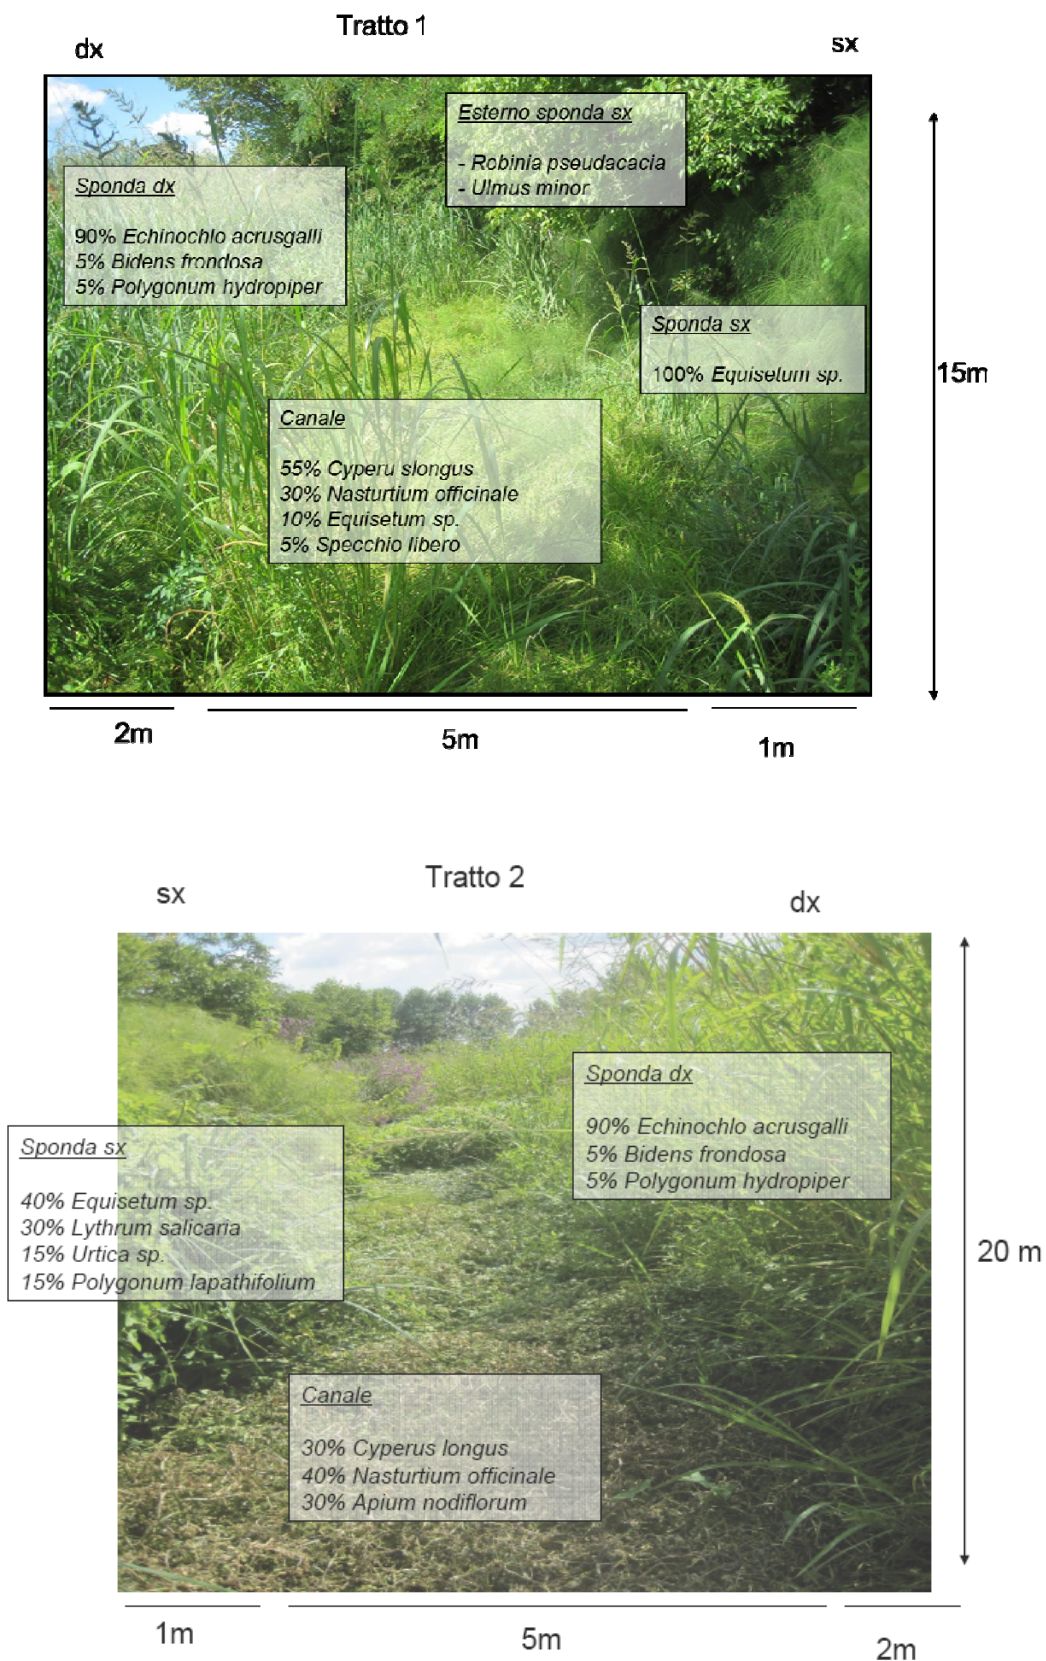
**Figura 14** – Distribuzione e copertura delle specie in due tratti contigui dell'area umida neo-formata
