MONITORAGGIO DEGLI EFFETTI AMBIENTALI DERIVANTI DALLA REALIZZAZIONE DEL PROGETTO “INTERVENTI DI RIQUALIFICAZIONE DEL CORSO D'ACQUA GAMBARA NEL TRATTO RICADENTE NEL COMUNE DI VOLONGO”

Relazione di analisi:

MONITORAGGIO DELLO STATO AMBIENTALE PREGRESSO

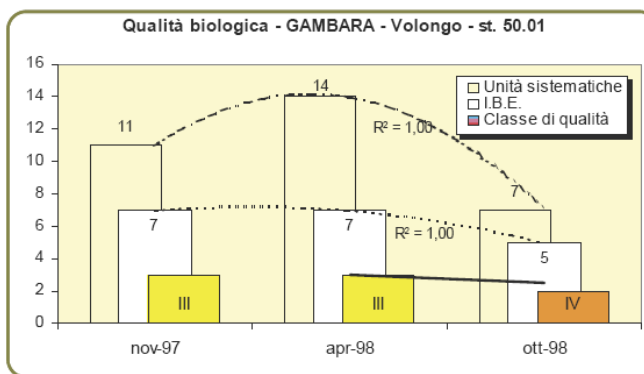
Andamento della qualità biologica (Indice Biotico Estesio – Ghetti 95) dal 1997 al 1998.

Per quanto concerne l'IBE, come attestato dalle seguenti figure, negli anni 97-98 si rilevava una qualità oscillante fra una III e IV classe, sintomo di un ambiente da inquinato a molto inquinato.

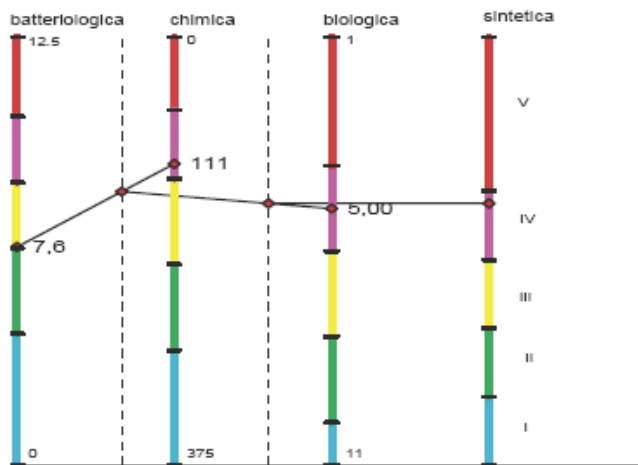
Valori sintetici di qualità delle acque riferiti alle analisi chimico-fisico-biologiche eseguite nei mesi autunnali 1998.

Anche lo stato chimico – fisico risulta scadente:

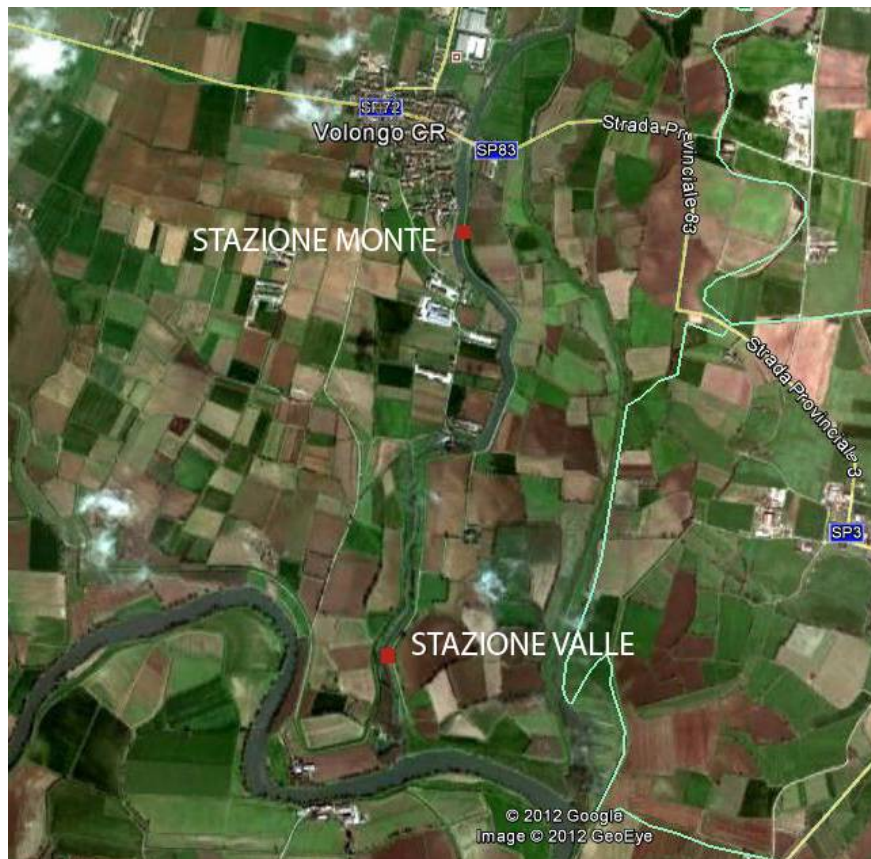
Figura 1 – Posizionamento delle stazioni di campionamento dei macroinvertebrati e delle macrofite acquatiche.

Per il monitoraggio dello stato della comunità bentonica e delle macrofite sono state scelte due stazioni rappresentative di due tratti diversi del fiume Gambara, entrambi soggetti a futuri interventi di riqualificazione (Figura 1, 2 e 3).

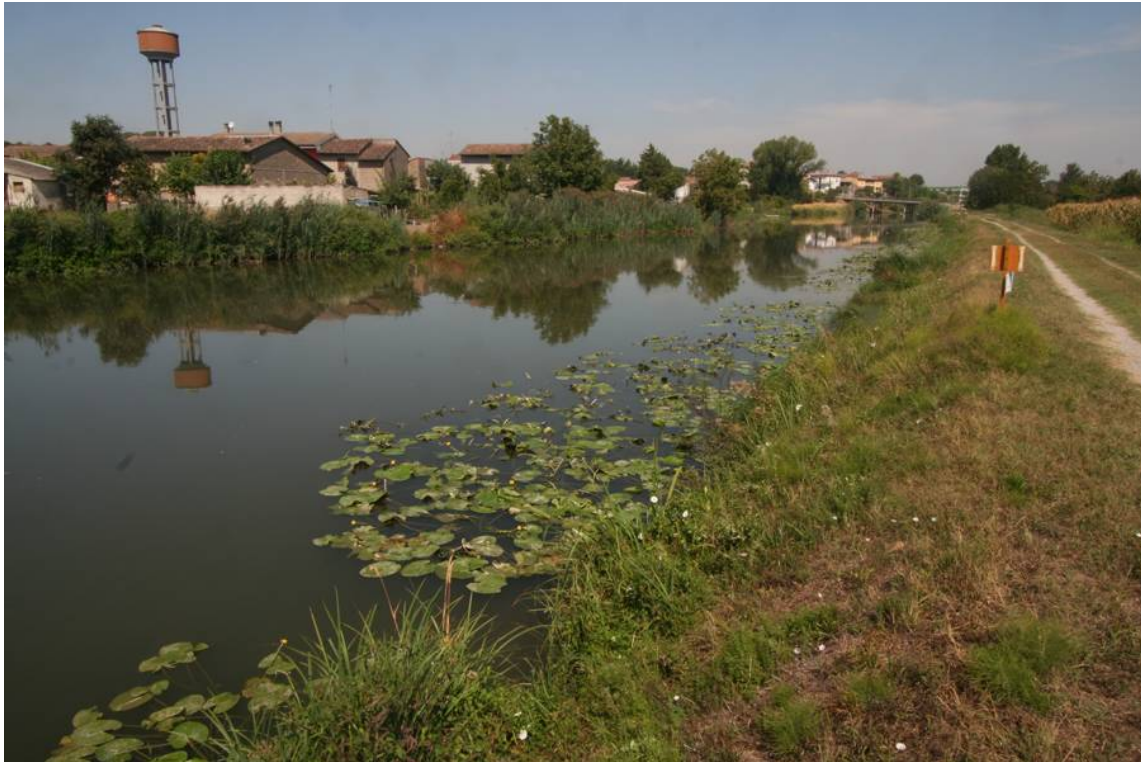
La stazione di monte, posta nei pressi dell'abitato di Volongo in sponda sinistra poco a valle del ponte sulla SP83, si inserisce in un tratto completamente arginato e caratterizzato da acque lentiche con substrato uniforme limoso a causa degli effetti della traversa di derivazione irrigua; la sponda sinistra è molto omogenea con assenza di vegetazione arborea e di qualsiasi elemento di diversificazione morfologica; l'instaurarsi della vegetazione acquatica viene impedita anche dalla presenza di una sorta di gradino presente al piede di sponda che determina una profondità d'acqua pittoresco significativa (> di 1m) anche nella parte di sezione fluviale a ridosso della sponda; la sponda destra si differenzia per presenza di una fascia discontinua di canneto (*Phragmites australis*).

Figura 2 – Vista della stazione di monitoraggio di monte

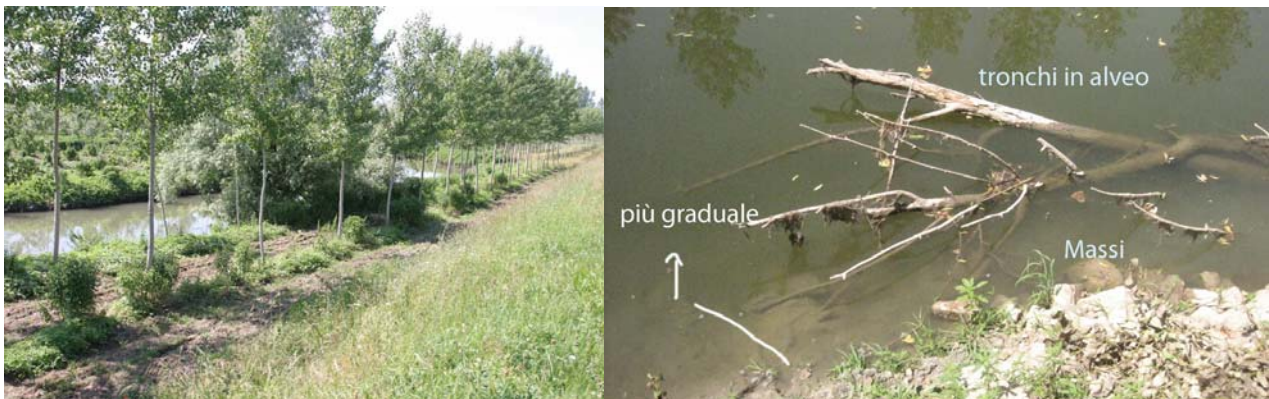
La stazione di valle è posta sempre in sponda sinistra circa 150 metri a monte della confluenza con il fiume Oglio che ne influenza le dinamiche sia in termini di portata che di contiguità ecologica; in questo tratto, nel periodo irriguo le portate risultano più ridotte ma con velocità di corrente più elevata; in sponda sinistra l'argine è arretrato di alcune decine di metri rispetto alla sponda ed è presente una golena inondabile (con frequenza indicativamente annuale) attualmente occupata da un pioppeto produttivo. Sul piede di sponda si sono sviluppati degli esemplari arborei isolati (per lo più salici e pioppi) che danno un contributo in termini di diversificazione di sponda ed anche in alveo (presenza di alcuni trochi e rami di grosse dimensioni). L'aumento della profondità dell'acqua a partire dalla sponda e procedendo verso la parte centrale dell'alveo è più graduale rispetto alla stazione di monte.

Figura 3 – Vista della stazione di monitoraggio di valle con evidenziate alcuni elementi di diversificazione degli habitat

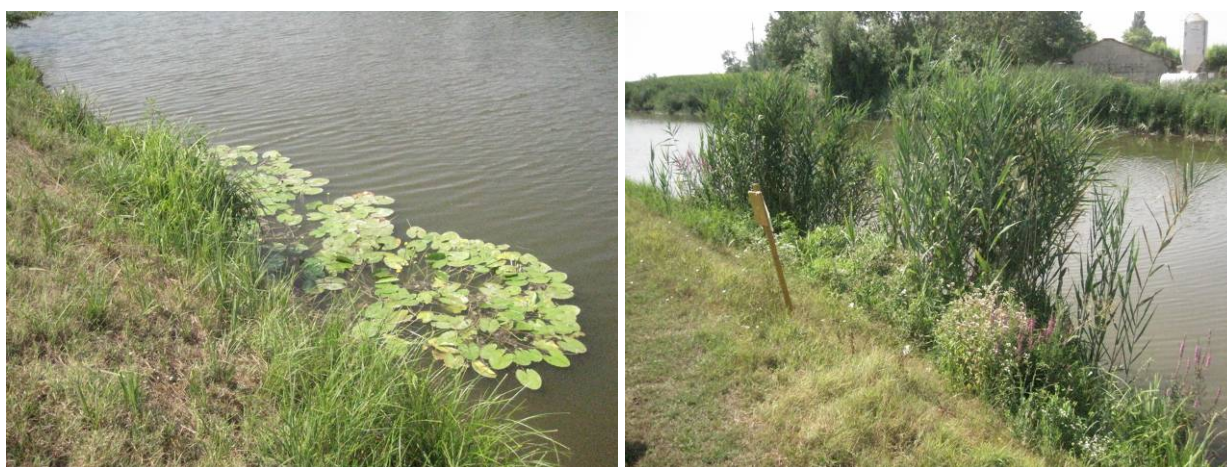
Figura 4 – La stazione a monte è caratterizzata dalla presenza di diverse specie quali la *Phragmites*, la *Carex* e la *Nuphar*.

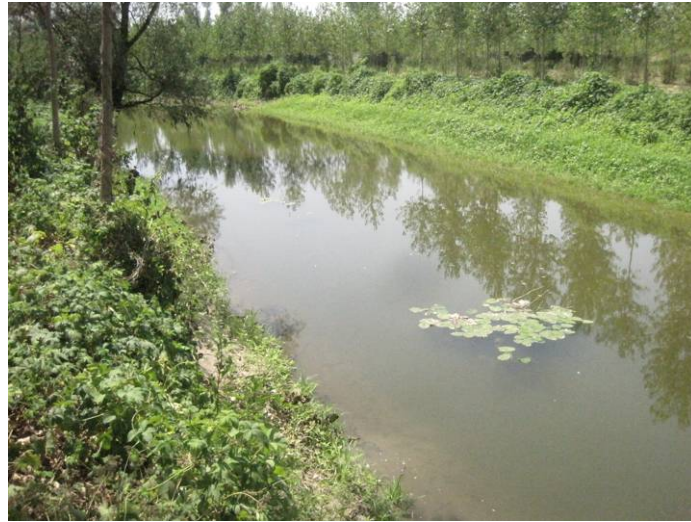
Figura 5 – Nella stazione a valle la copertura di *Nuphar* è più ridotta

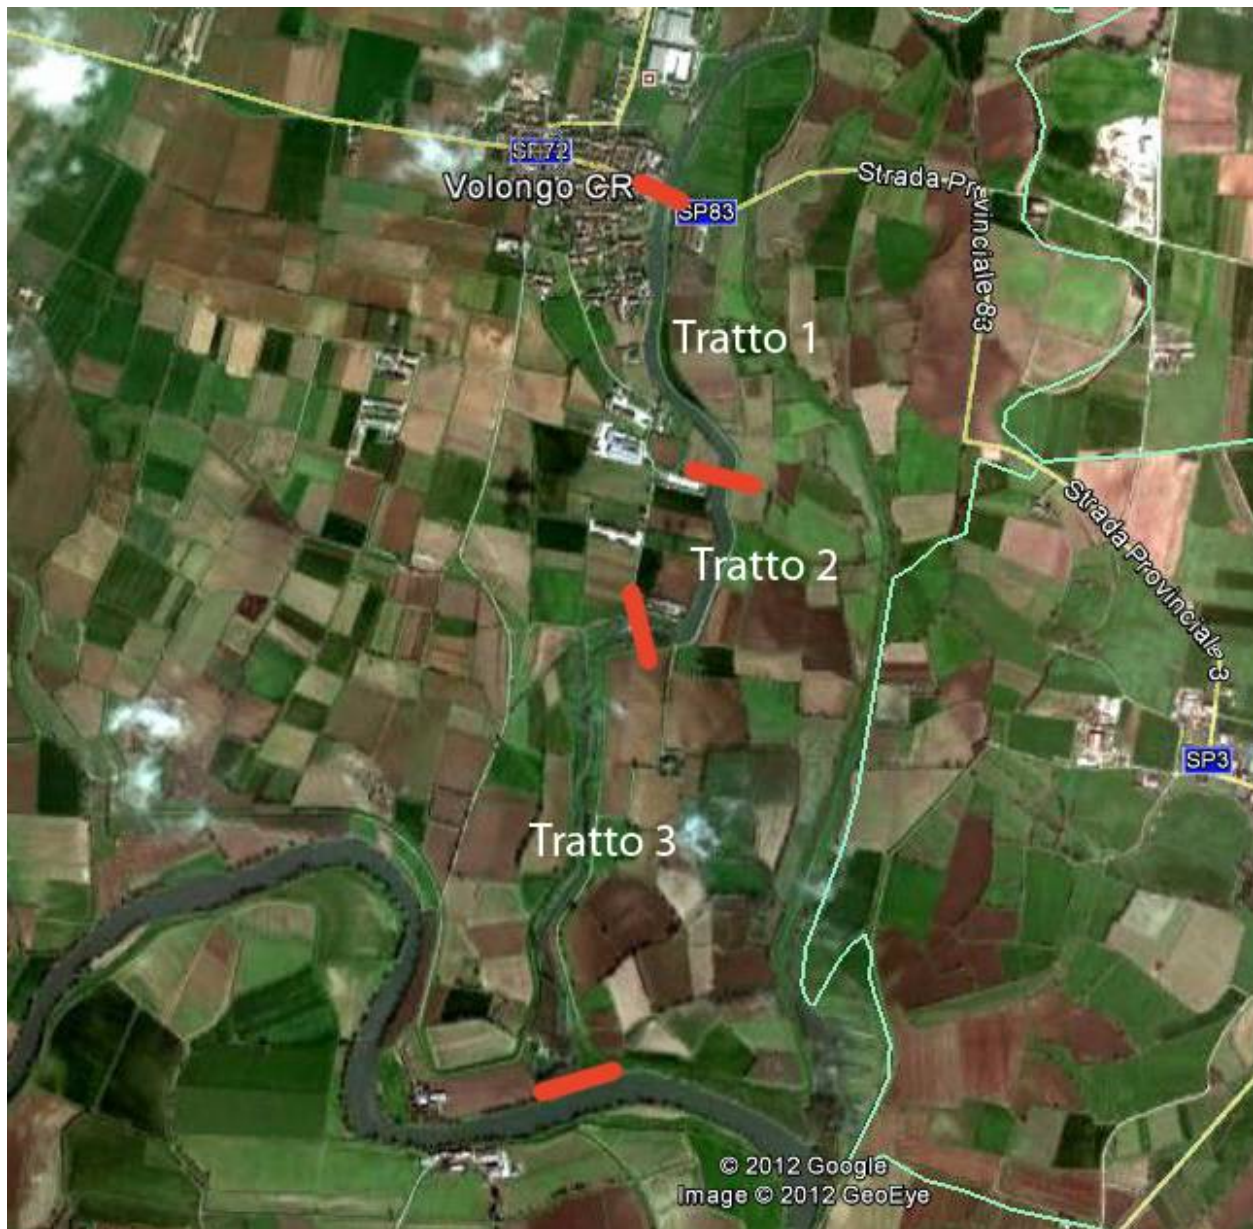
- dal ponte sulla SP83 per circa 820 metri a valle, dove inizia ad essere presente una fascia di vegetazione riparia discontinua in sponda destra;
- dall'inizio della fascia riparia in sponda destra fino alla traversa di derivazione irrigua (circa 540 m);
- dalla traversa alla confluenza in Oglio (circa 1350 m).

Figura 6 – Suddivisione in tratti omogenei per il calcolo dell'IFF

Il corso d'acqua nella porzione di progetto è stato suddiviso in 3 macro-tratti (Figura 6) ritenuti omogenei in termini di funzionalità fluviale:
