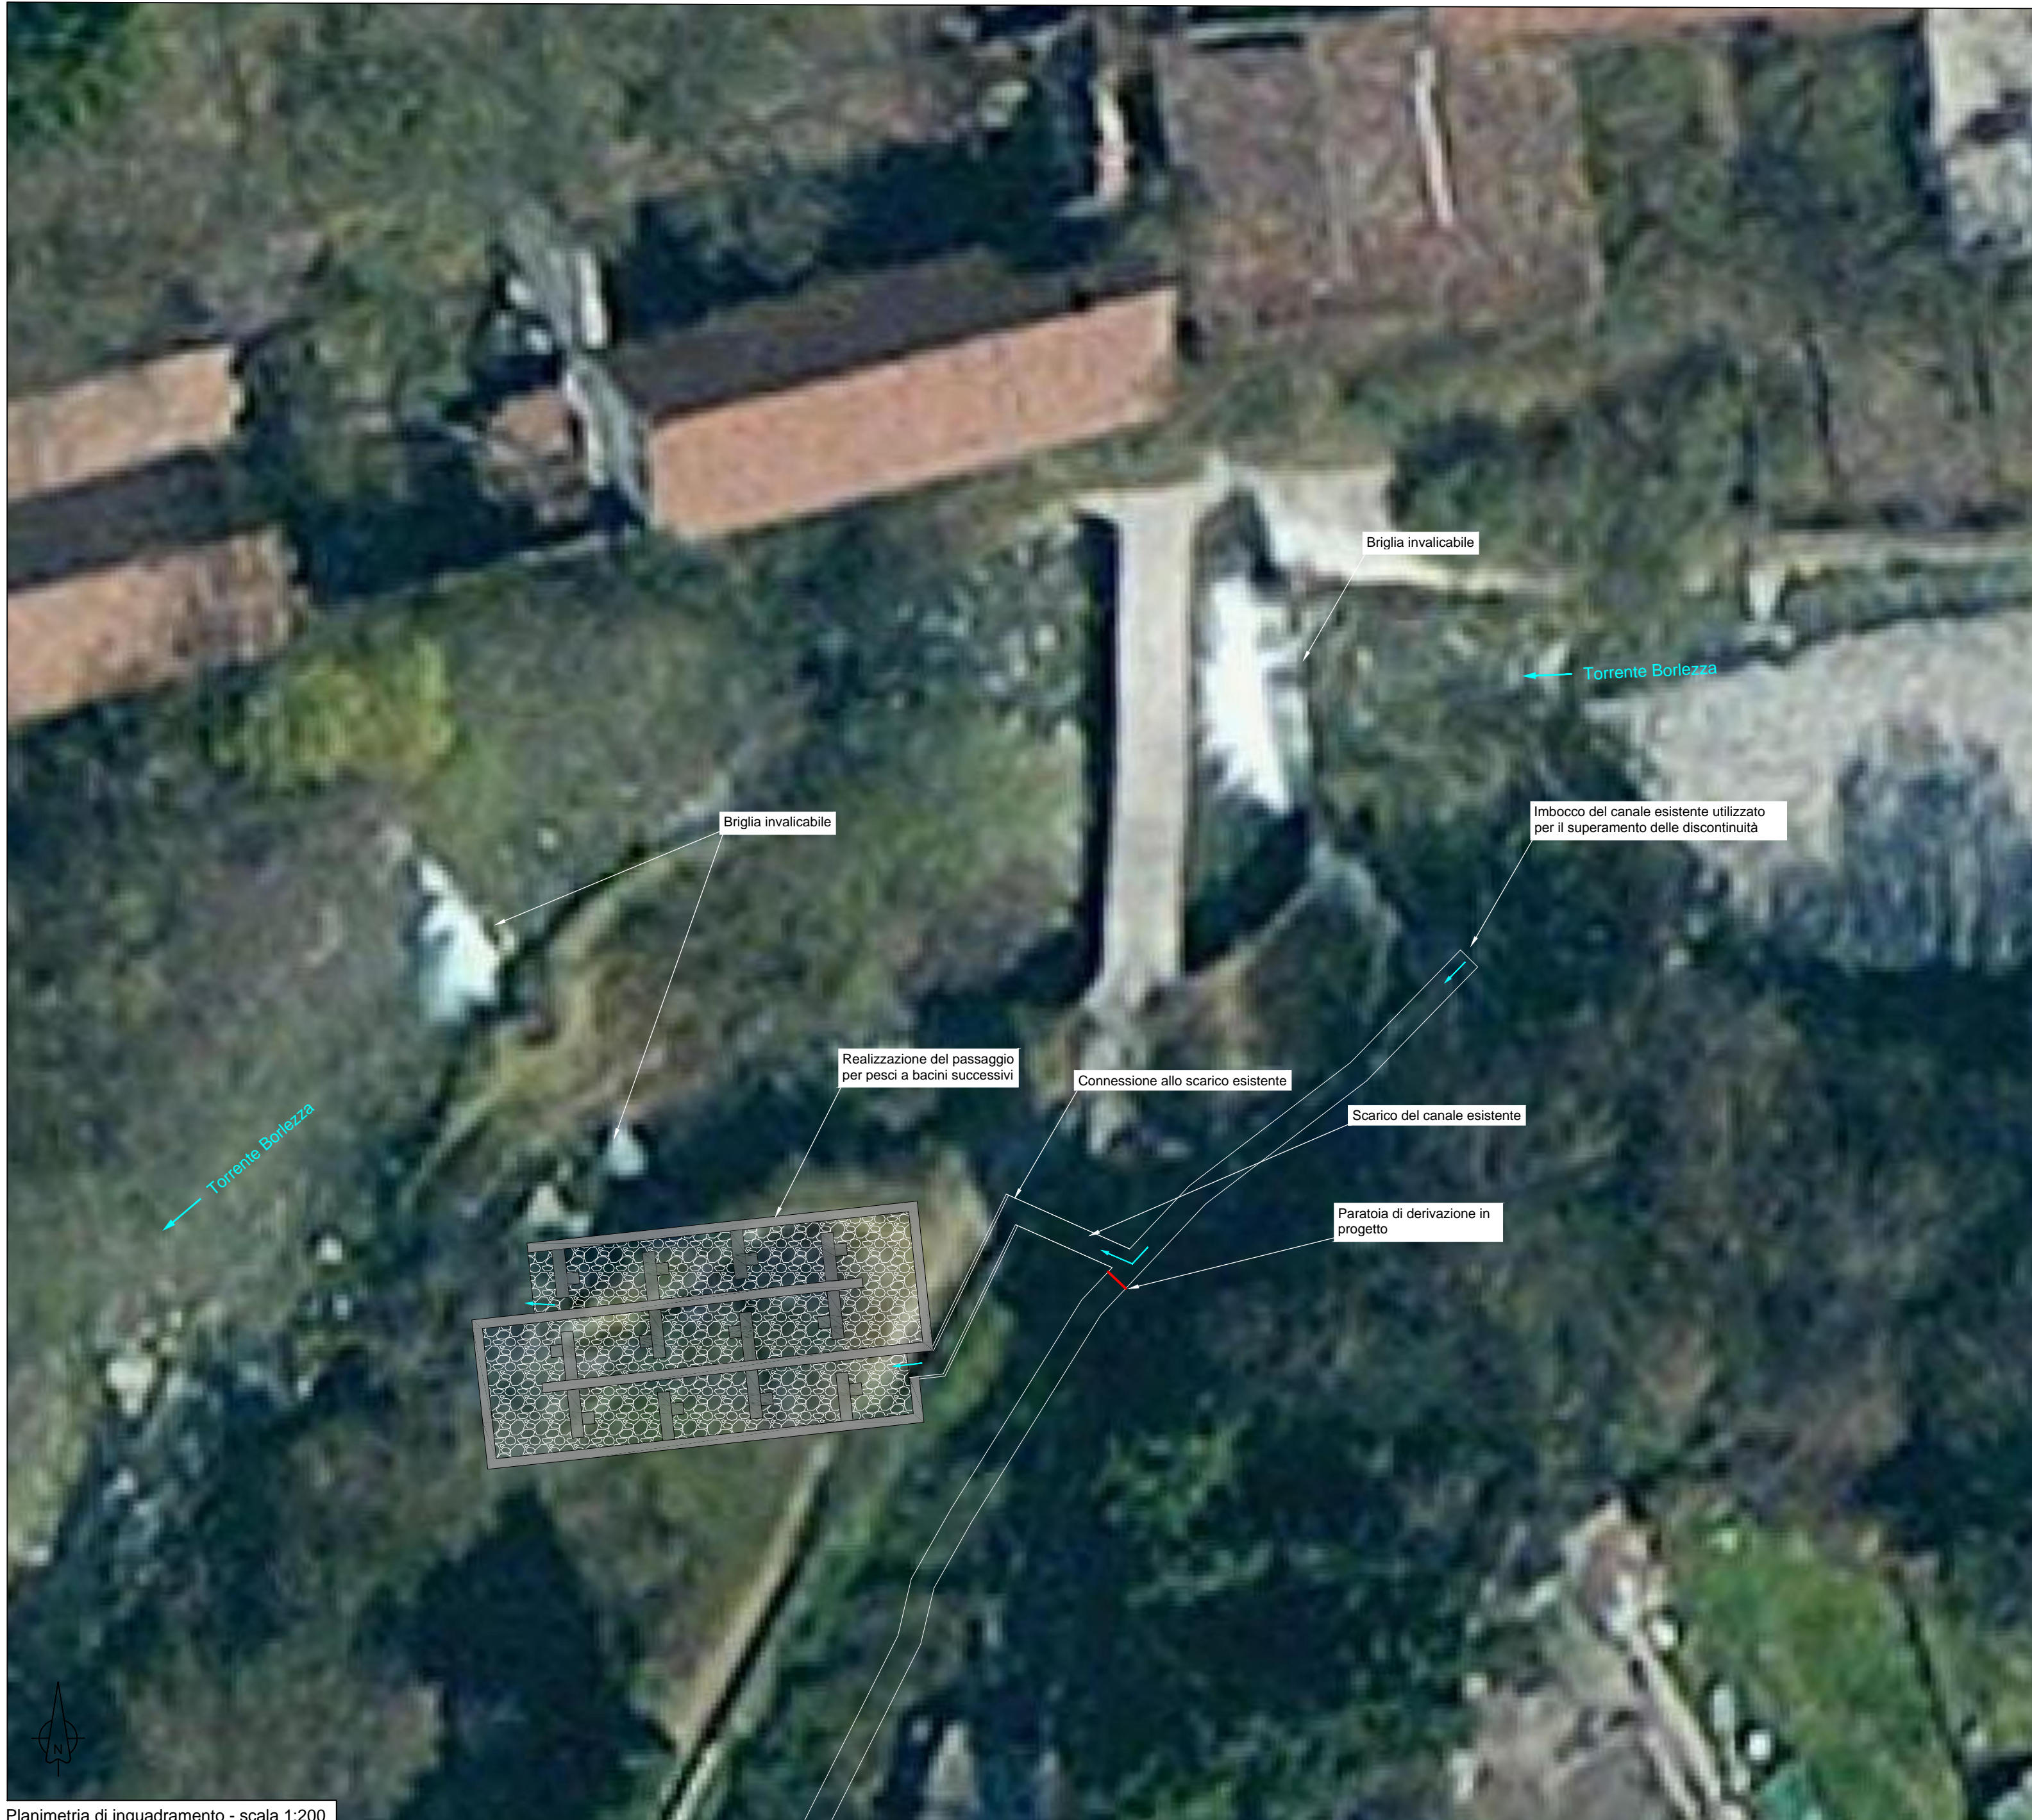
Discontinuità n°4

Posizione
45°49'31,57"N 10°01'18,86"E

Problematica:
Salto localizzato (briglia) di circa 0,5 m

Intervento:
Realizzazione di un passaggio a bacini successivi che comprende anche la n°5

Scopo:
Ripristino della continuità fluviale
