*Interventi funzionali al miglioramento della connessione ecologica del Fiume  
Oglio prelacuale nel tratto Darfo – Lago d'Iseo*

**MONITORAGGIO ANTE OPERAM DELLA FUNZIONALITÀ FLUVIALE  
DEL FIUME OGLIO NEL TRATTO DARFO - LAGO D'ISEO ATTRAVERSO  
L'APPLICAZIONE DELL'INDICE IFF**

**RELAZIONE - Settembre 2017**

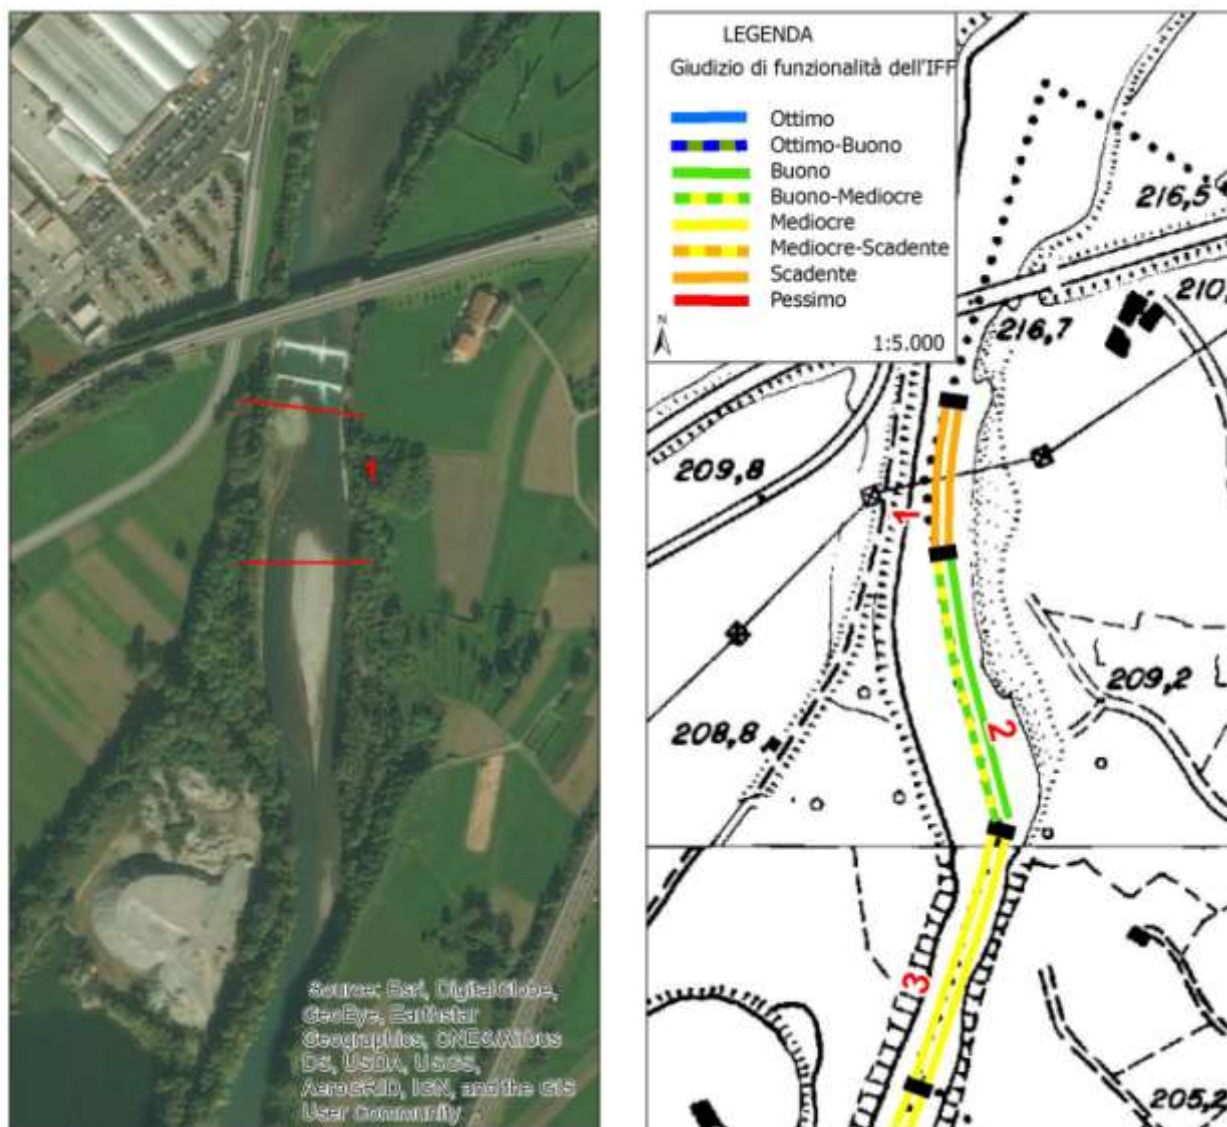
FIGURA 4. TRATTO DI OGLIO RICADENTE NEL TRATTO 1 E RELATIVI GIUDIZI IFF (A SX SU BASE AEREA, A DX SU CTR 10.000)

Lungo circa 90 metri, il tratto è posizionato immediatamente a valle dell'impianto idroelettrico di Gianico. La funzionalità del corso d'acqua in questo tratto è seriamente compromessa dall'artificializzazione dell'alveo con ripercussioni sulla fascia vegetata perfluviale. In sponda sinistra la riva è nuda, caratterizzata da una massicciata a massi cementati mentre in destra è presente una ristretta fascia arborea, pioppo e radi salici, all'interno del tratto arginato. L'idromorfologia è riconducibile ad una profonda *pool* che scema in un *run* lento nel zona terminale del tratto.

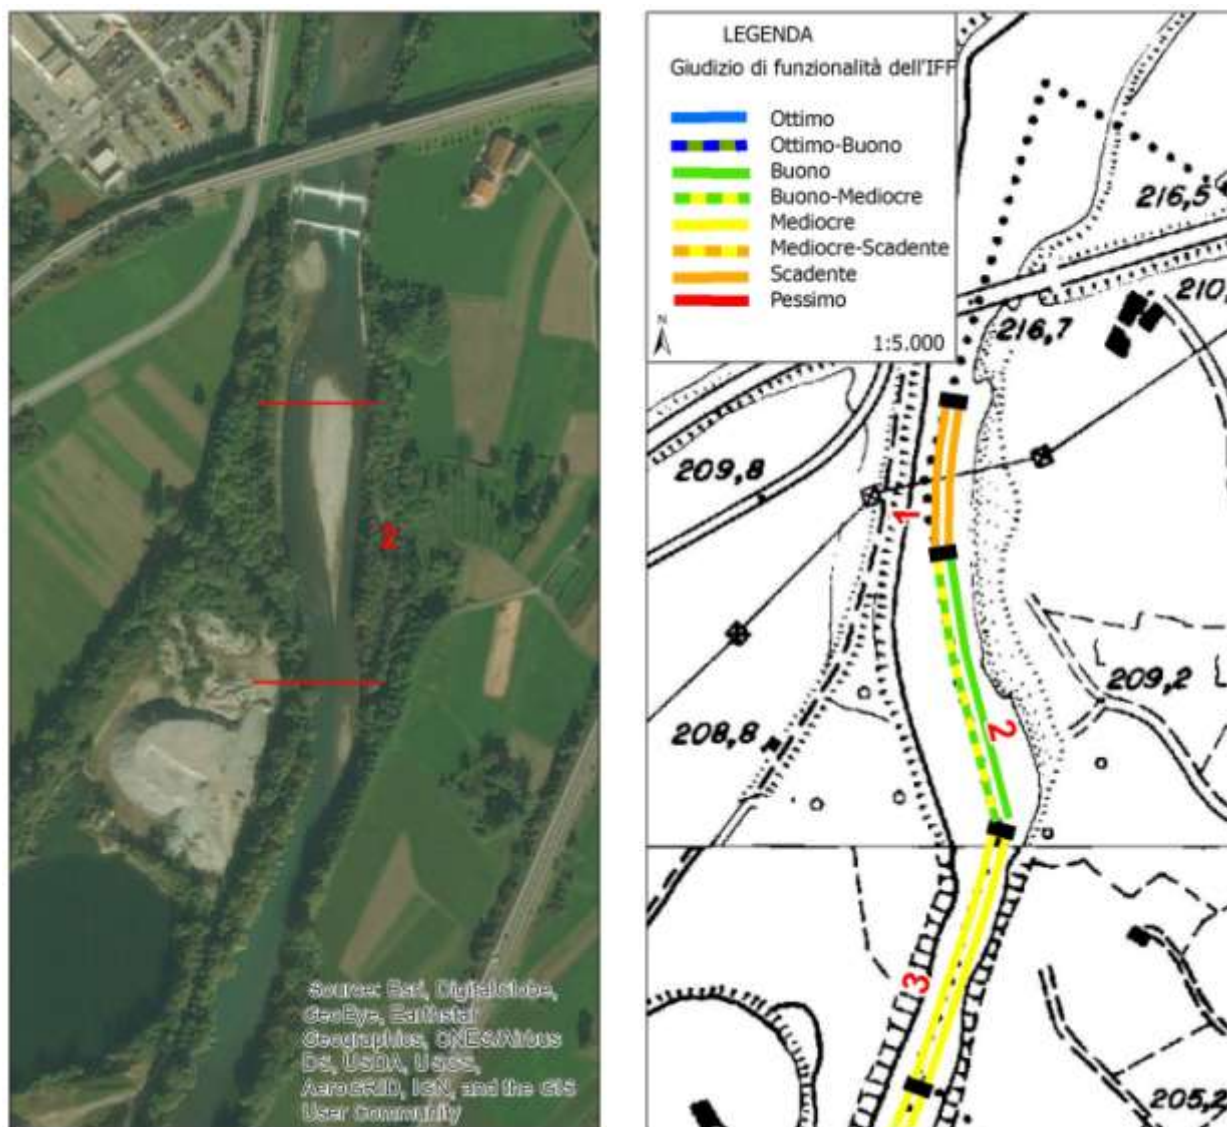
FIGURA 6. TRATTO DI FIUME OGLIO RICADENTE NEL TRATTO 2 E RELATIVI GIUDIZI IFF (A SX SU BASE AEREA, A DX SU CTR 10.000)

Il tratto due è lungo circa 200 metri. Il fiume presenta una buona diversificazione idraulico-morfologica con una prevalenza delle zone a *riffle*. La fascia perfluviale, costituita da prevalentemente da pioppi e salici, si estende in modo continuo e mediamente ampio lungo tutta la sponda svolgendo in modo ottimale la propria funzione a favore del corso d'acqua.

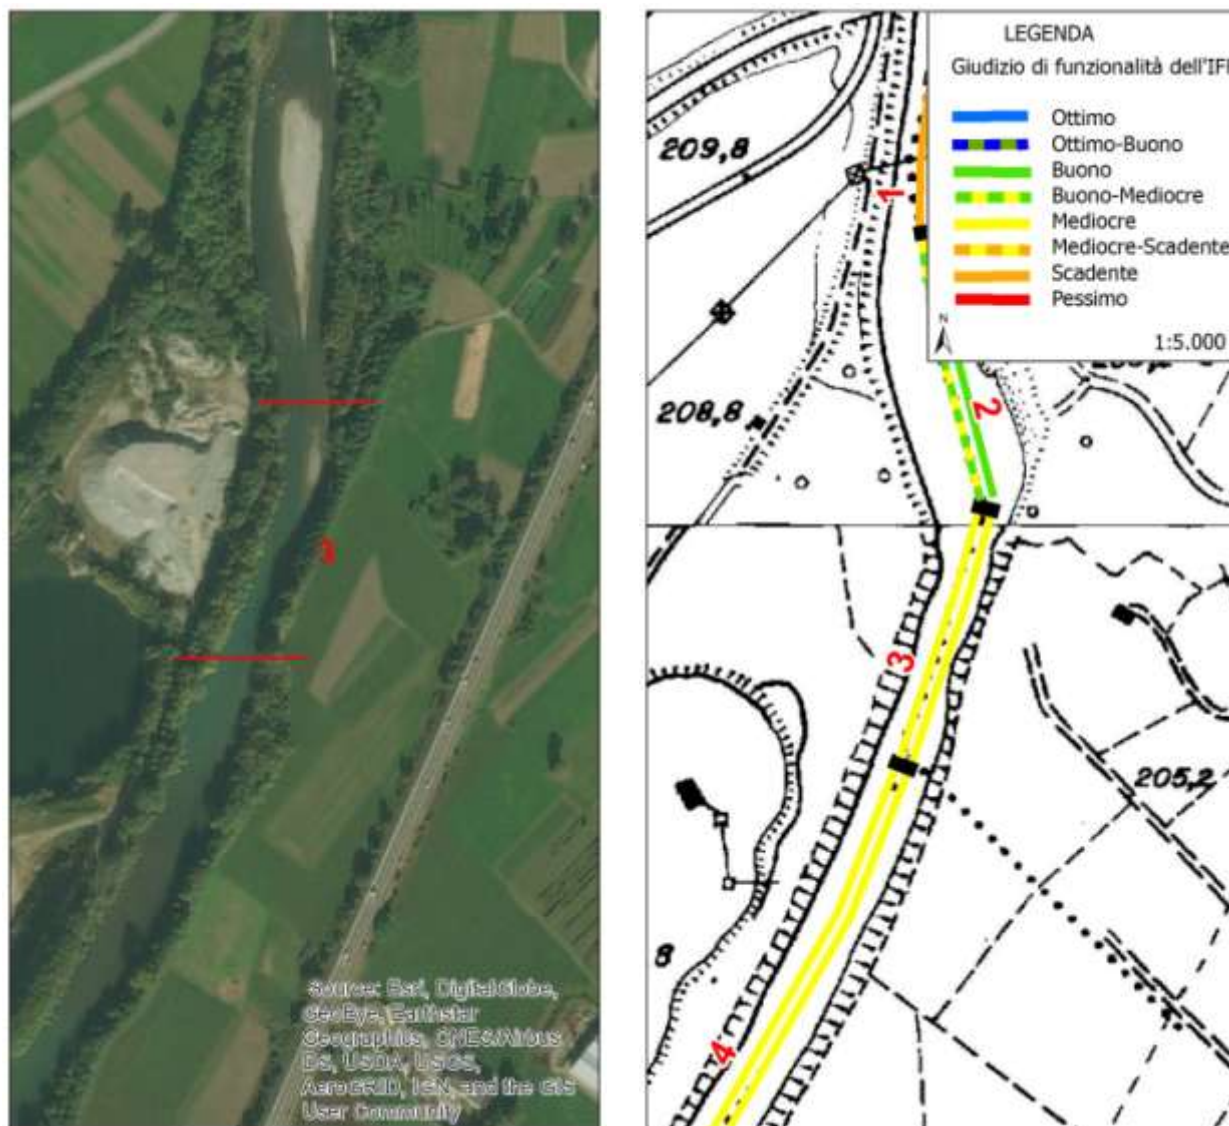
FIGURA 8. TRATTO DI FIUME OGLIO RICADENTE NEL TRATTO 3 E RELATIVI GIUDIZI IFF (A SX SU BASE AEREA, A DX SU CTR 10.000)

Il tratto è lungo circa 200 metri. Entrambe le sponde presentano una fascia perifluviale secondaria poco funzionale scarsamente vegetata e poco estesa. Il fiume presenta un andamento quasi rettilineo ed è caratterizzato da un *run* mediamente veloce e profondo. In sponda destra è evidente una difesa spondale in massi parzialmente rivegetata.

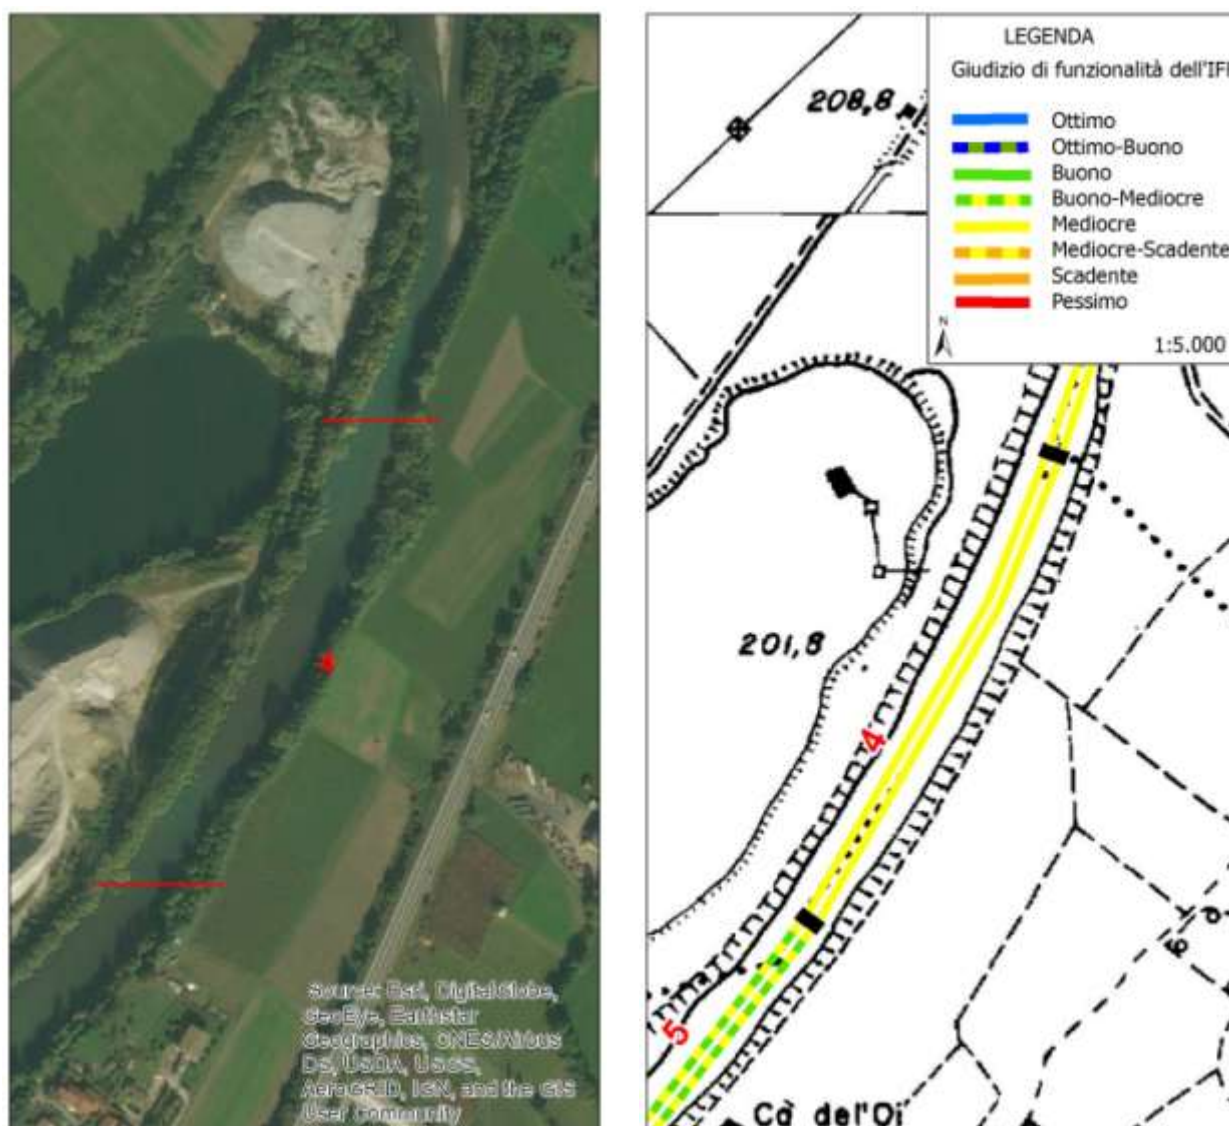
FIGURA 10. TRATTO DI FIUME OGLIO RICADENTE NEL TRATTO 4 E RELATIVI GIUDIZI IFF (A SX SU BASE AEREA, A DX SU CTR 10.000)

Il tratto è lungo circa 350 metri. In questo tratto l'Oglio presenta una buona diversificazione idraulica-morfologica caratterizzata da un *riffle* molto basso seguito da un *run* profondo. Il fiume offre complessivamente un buon habitat per pesci e benthos. La fascia ripariale, sempre secondaria, presenta nel complesso una discreta struttura pur essendo in entrambe le sponde molto ristretta.

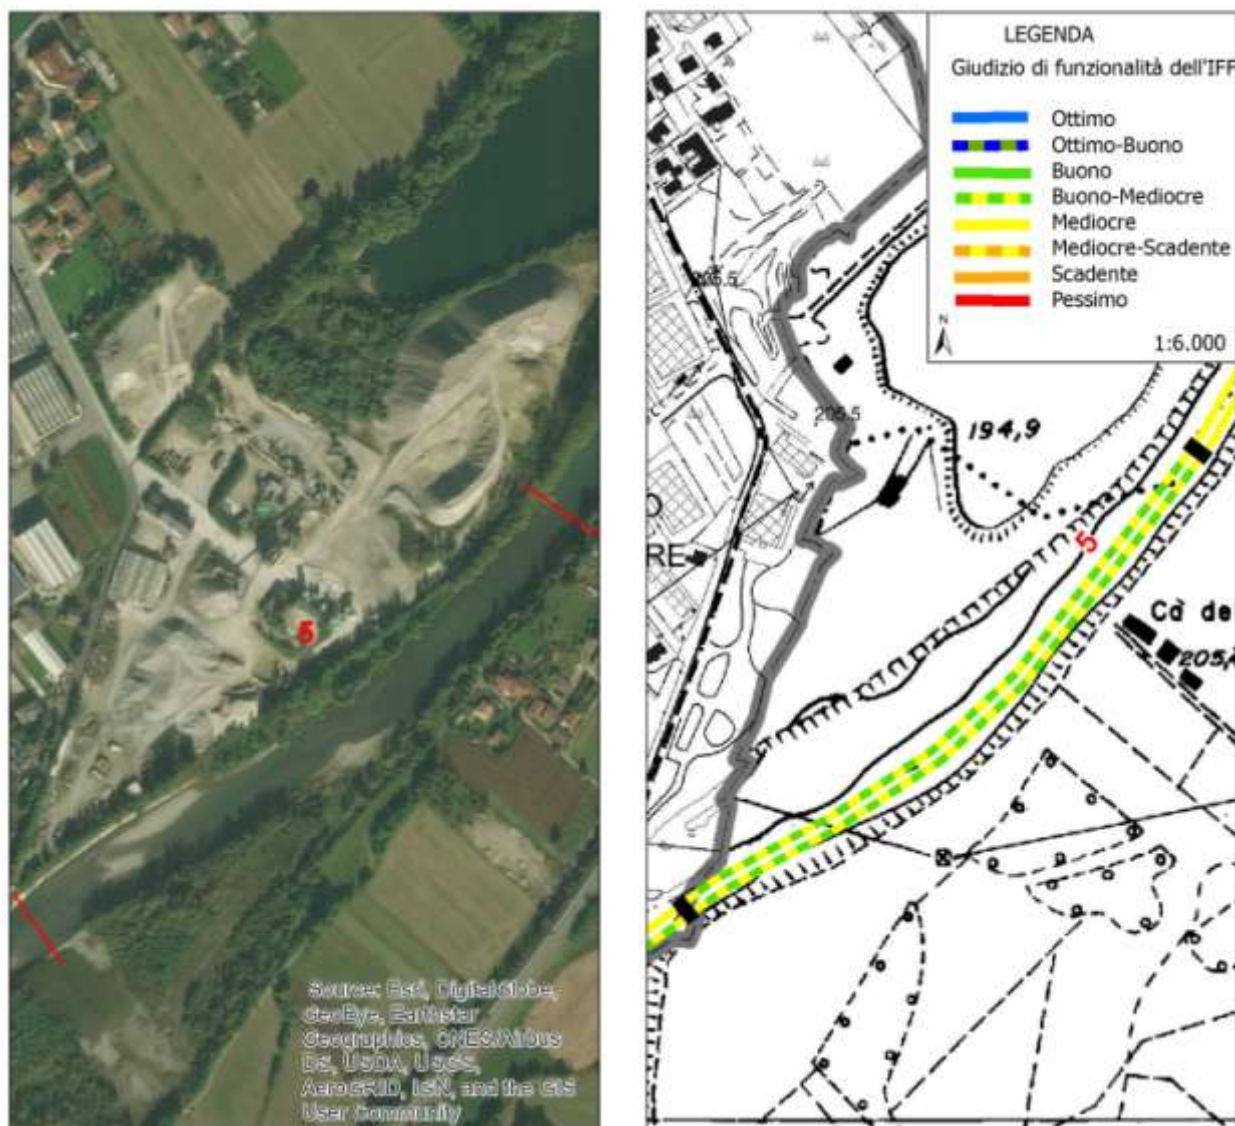
FIGURA 11. TRATTO DI FIUME OGLIO RICADENTE NEL TRATTO 5 E RELATIVI GIUDIZI IFF (A SX SU BASE AEREA, A DX SU CTR 10.000)

Il tratto è lungo oltre 500 metri. In questo tratto il fiume è caratterizzato da un intervento di diversificazione idromorfologica con posa di massi in alveo.

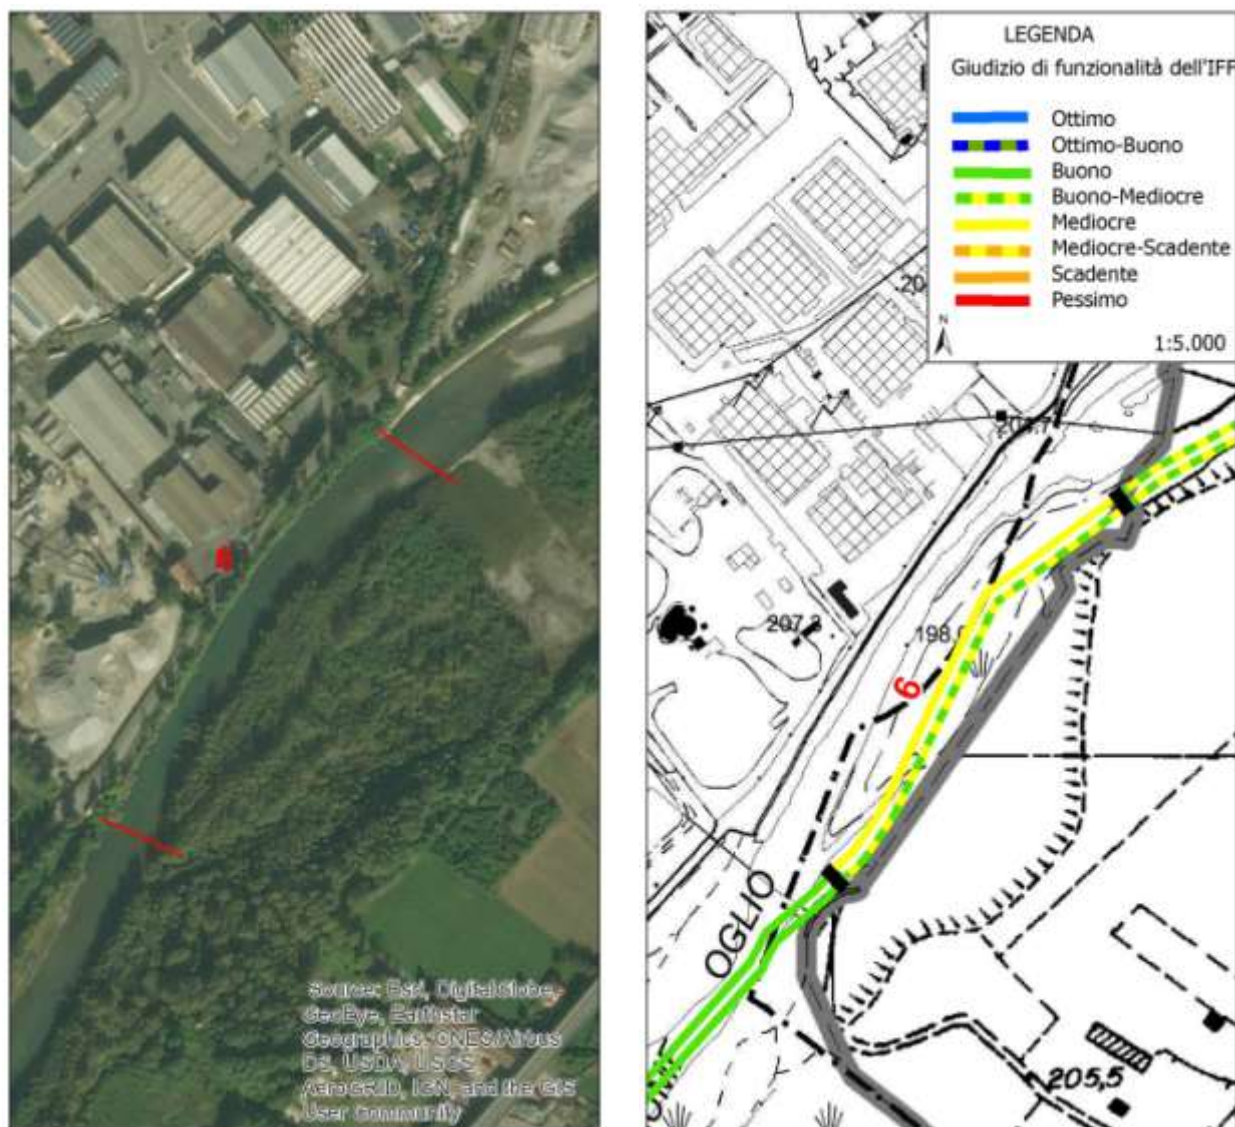
FIGURA 13. TRATTO DI FIUME OGLIO RICADENTE NEL TRATTO 6 E RELATIVI GIUDIZI IFF (A SX SU BASE AEREA, A DX SU CTR 10.000)

Il tratto è lungo 300 metri. Il corso d'acqua attraversa con andamento rettilineo un tratto fortemente antropizzato. La vicinanza al fiume dell'area industriale in destra idrografica ha ripercussioni anche sulla fascia perfluviale che risulta essere molto ridotta in ampiezza. Ottima la composizione della fascia perfluviale in sponda sinistra che si presenta ampia e continua. Un lungo *run* abbastanza profondo caratterizza questo tratto.

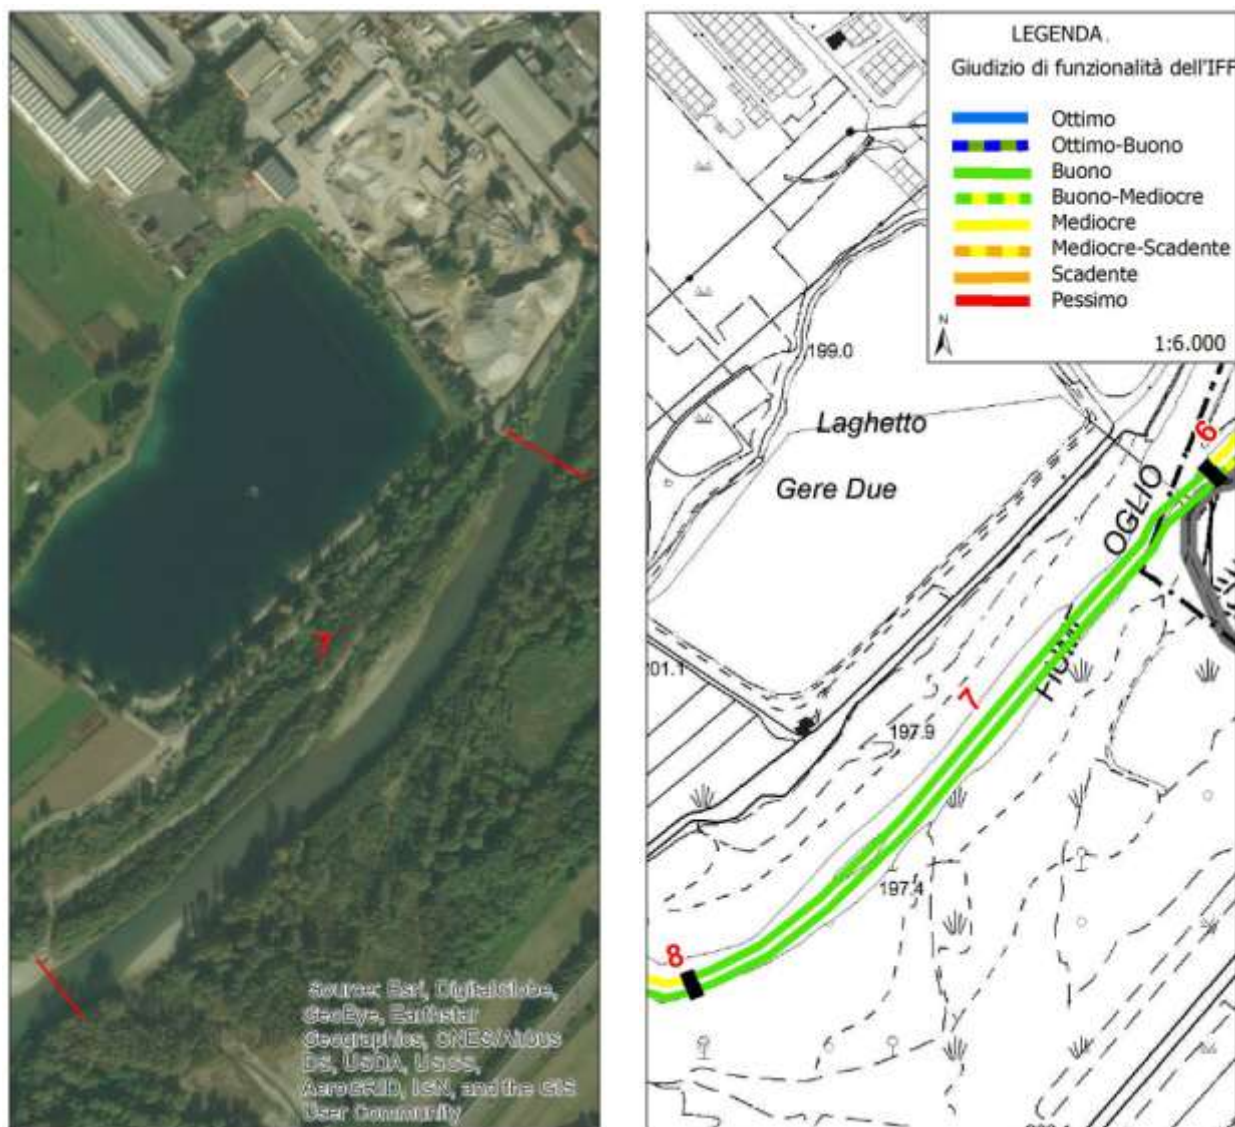
FIGURA 15. TRATTO DI FIUME OGLIO RICADENTE NEL TRATTO 7 E RELATIVI GIUDIZI IFF (A SX SU BASE AEREA, A DX SU CTR 10.000)

Il tratto, lungo circa 550 metri, è interessato, parzialmente, da un intervento di diversificazione fluviale mediante la posa di massi in alveo. Entrambe le sponde presentano un'ottima fascia perfluviale boschiva con prevalenza di salice bianco e pioppo. Il corso d'acqua offre un buon numero di rifugi per la fauna ittica favorita anche da una buona diversificazione idromorfologica.

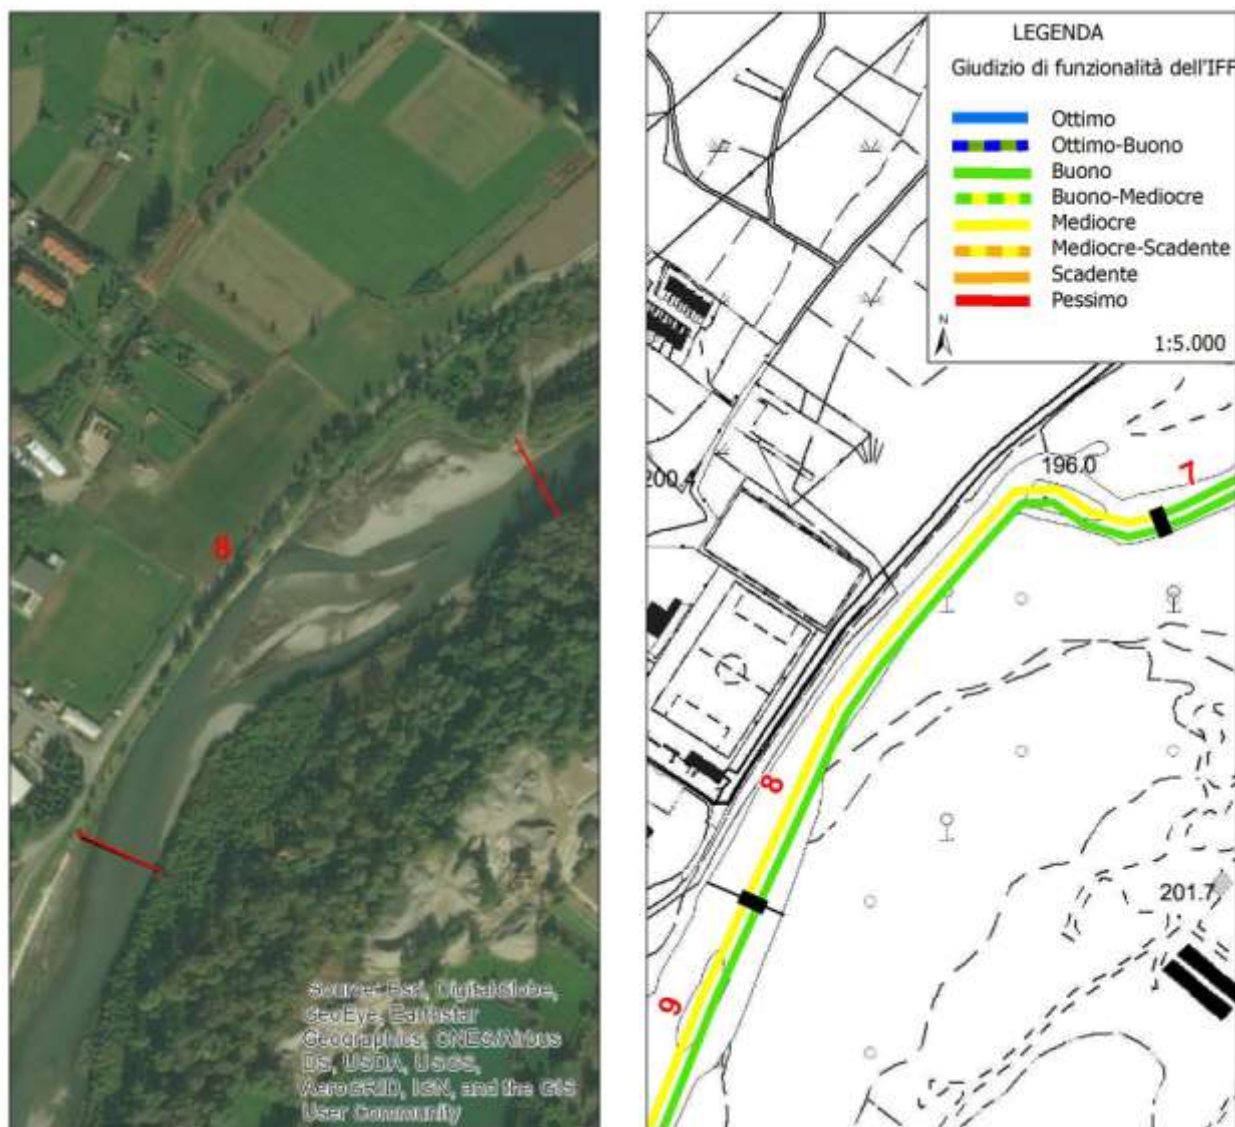
FIGURA 17. TRATTO DI FIUME OGLIO RICADENTE NEL TRATTO 8 E RELATIVI GIUDIZI IFF (A SX SU BASE AEREA, A DX SU CTR 10.000)

Il tratto è lungo circa 400 metri. Nella parte iniziale del tratto il fiume si ramifica presentando così una buona diversificazione idraulica-morfologica e formando un habitat ideale per la propria comunità ittica. In sponda sinistra la fascia vegetata si presenta integra, in piena continuità con quanto osservato nel tratto 7, mentre in destra la sponda presenta una fascia perfluviale estremamente ridotta in ampiezza.

I punteggi ottenuti con l'applicazione dell'indice vede una buona funzionalità per la sponda sinistra che raggiunge un II livello di funzionalità con un punteggio di 230. Una fascia perifluviale scarsamente funzionale e la presenza di una massiciata sono le principali cause del peggioramento, rispetto a quanto osservato nel tratto di monte, della funzionalità della sponda destra. Il punteggio ottenuto di 166 è associato ad un giudizio di funzionalità "mediocre".

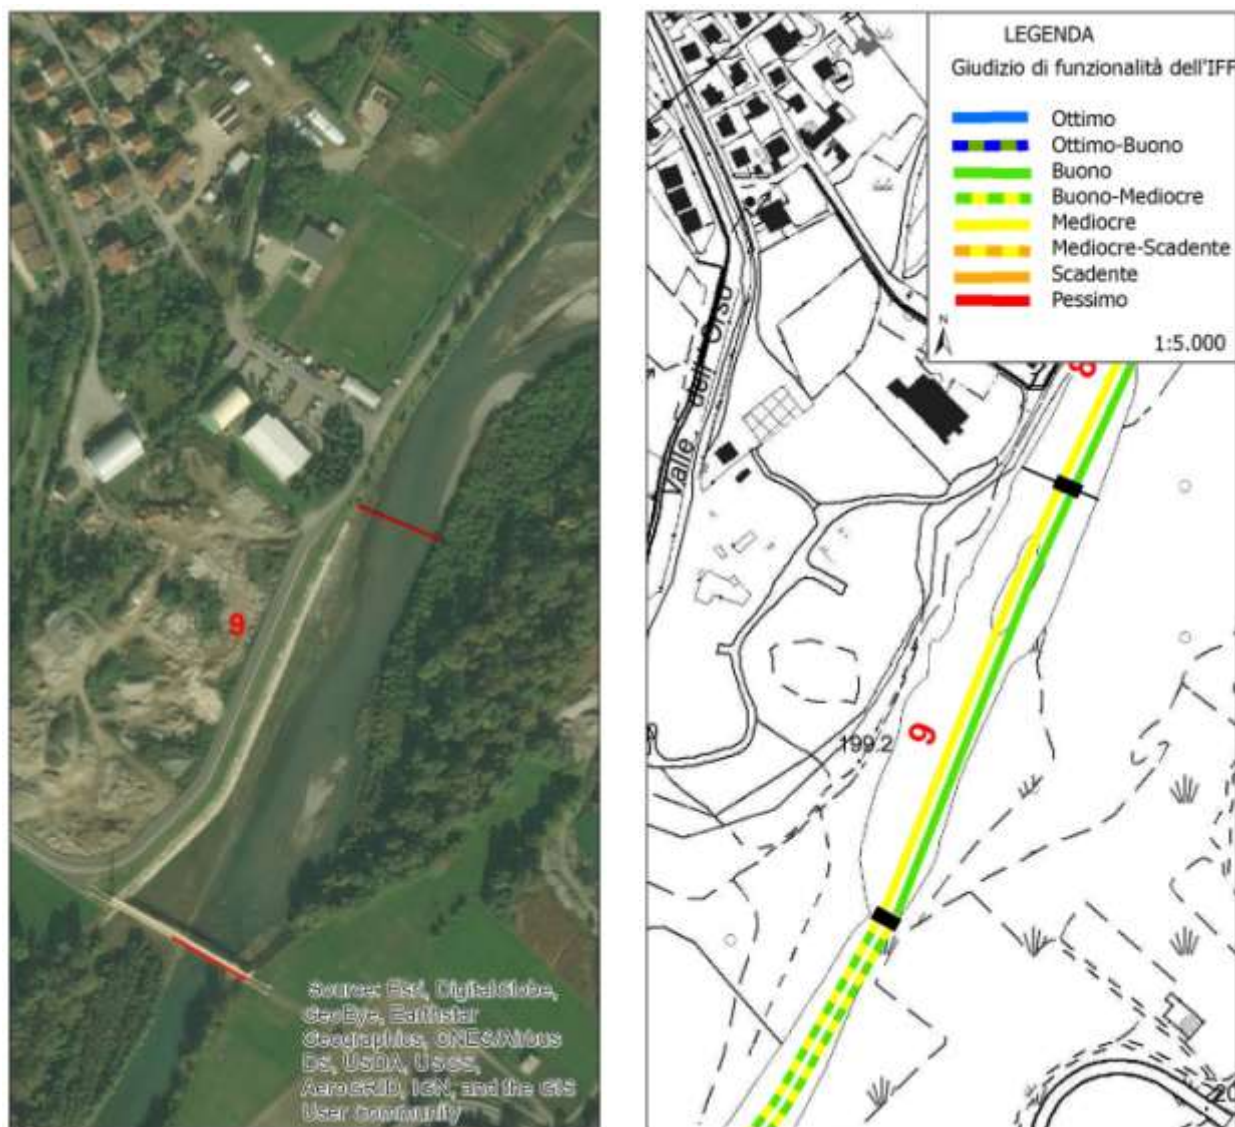
FIGURA 19. TRATTO DI FIUME OGLIO RICADENTE NEL TRATTO 9 E RELATIVI GIUDIZI IFF (A SX SU BASE AEREA, A DX SU CTR 10.000)

Il tratto è lungo 290 metri. Il fiume presenta una sponda destra priva di naturalità e funzionalità; essa è caratterizzata da una lunga e continua massicciata a massi cementati per tutto il tratto in esame. Ottima la fascia perfluviale in sinistra in piena continuità con quanto osservato nel tratto precedente.

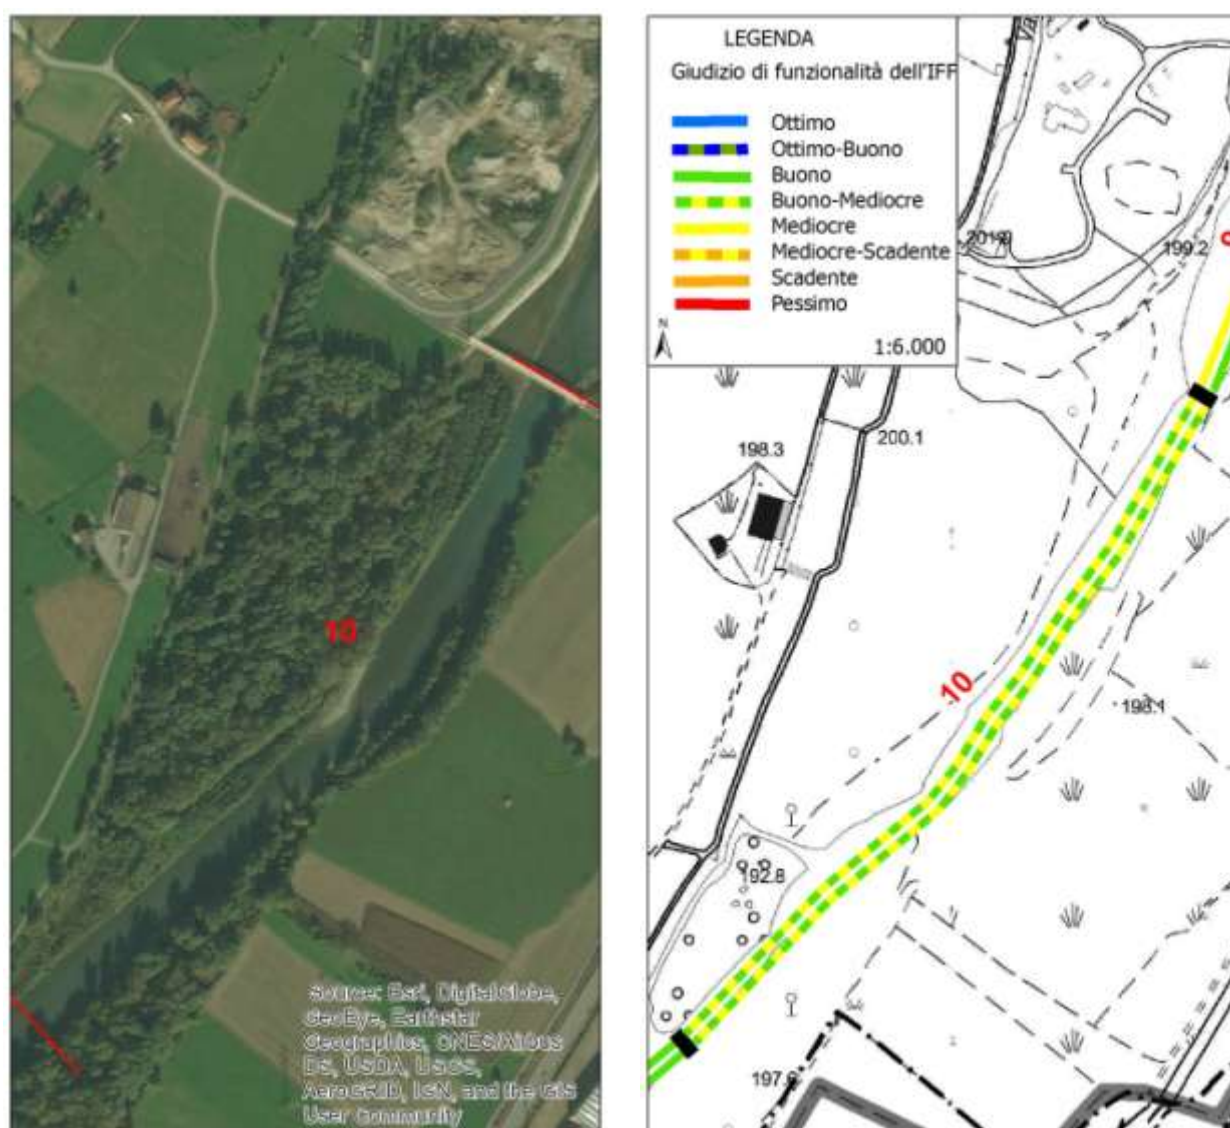
FIGURA 22. TRATTO DI FIUME OGLIO RICADENTE NEL TRATTO 10 E RELATIVI GIUDIZI IFF (A SX SU BASE AEREA, A DX SU CTR 10.000)

Il tratto 10 è lungo oltre 500 metri. Il fiume presenta una discreta naturalità, nonostante il territorio attraversato sia prevalentemente agricolo è presente una fascia di vegetazione riparia ben strutturata e continua. L'Oglio presenta in questo tratto un substrato di fondo prevalentemente a ghiaia e ciottoli e scorre

con andamento rettilineo e flusso laminare. La profondità varia e l'habitat è da ritenersi valido per la comunità ittica presente sia come zone di rifugio sia come zone riproduttive.

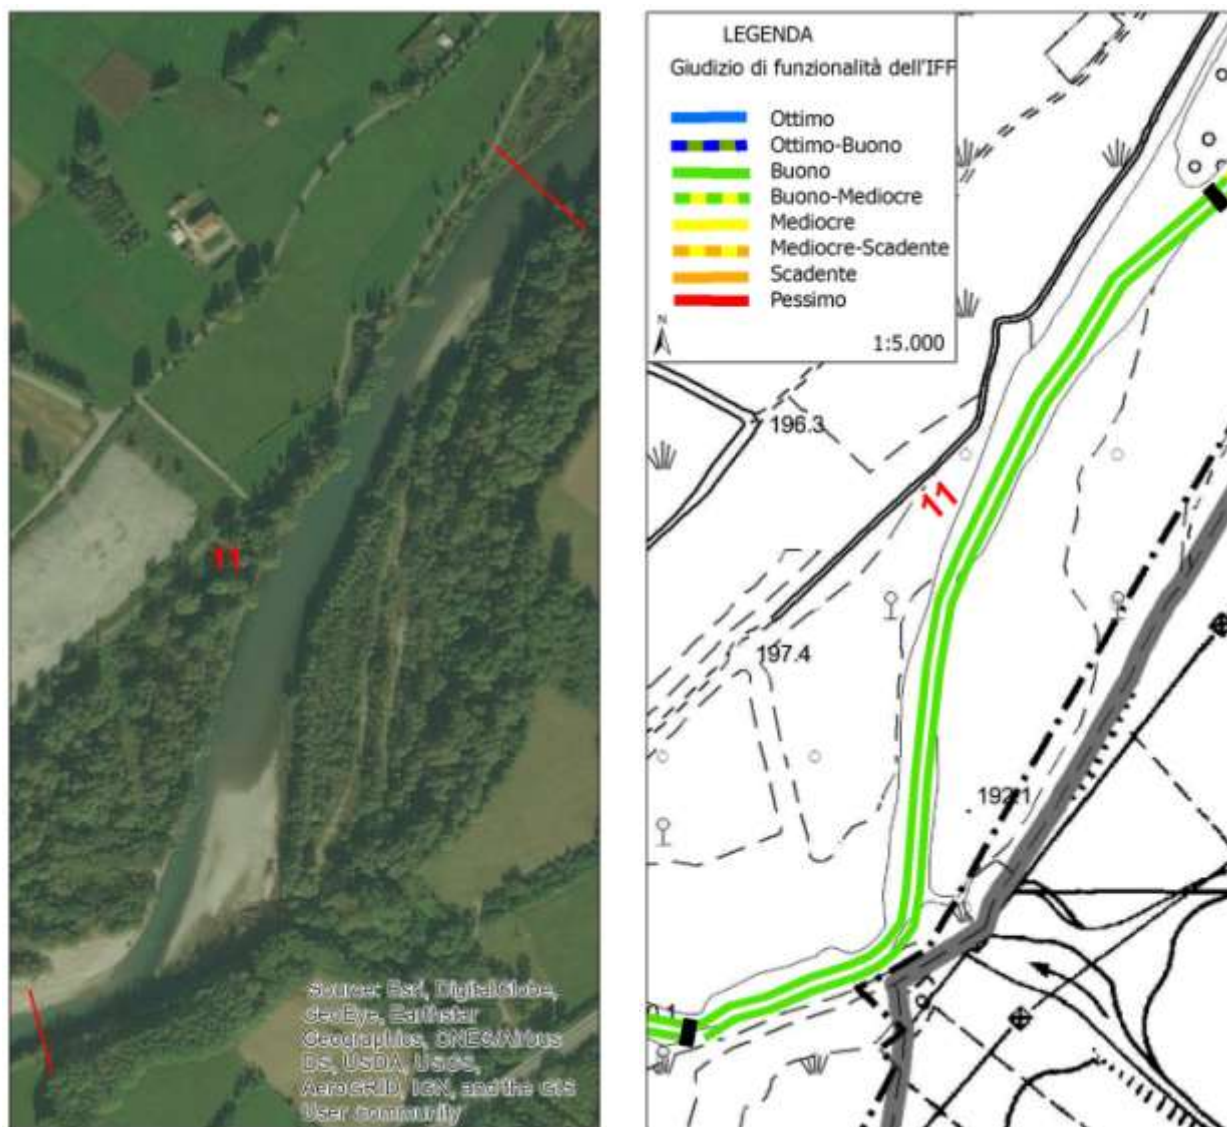
FIGURA 24. TRATTO DI FIUME OGLIO RICADENTE NEL TRATTO 11 E RELATIVI GIUDIZI IFF (A SX SU BASE AEREA, A DX SU CTR 10.000)

Il tratto, lungo circa 400 metri, è caratterizzato da una buona diversificazione idraulica morfologica che unitamente ad una fascia riparia molto ben strutturata conferisce a questa porzione di fiume una buona naturalità. Il tratto offre una buona disponibilità di habitat per la fauna ittica e il macrobenthos.

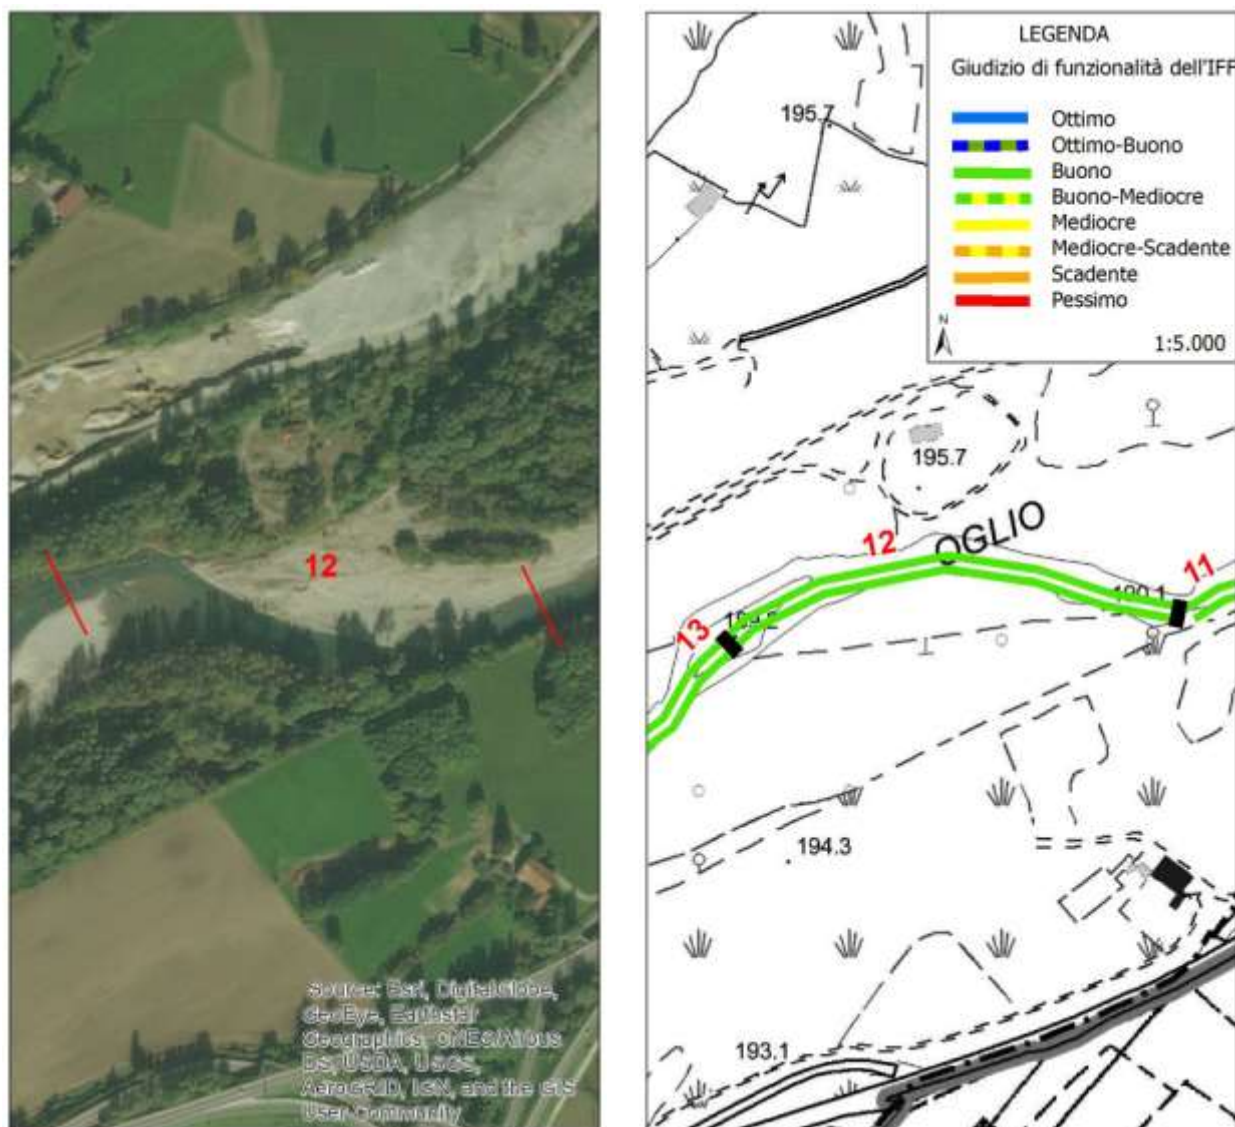
FIGURA 26. TRATTO DI FIUME OGLIO RICADENTE NEL TRATTO 12 E RELATIVI GIUDIZI IFF (A SX SU BASE AEREA, A DX SU CTR 10.000)

Il tratto è lungo circa 350 metri. In alveo è presente una zona di deposito in destra idrografica, il fiume scorre nella zona sinistra dell'alveo lambendo una difesa spondale di massi in parte rivegetata. Rispetto a quanto osservato nel tratto di monte la zona riparia risulta più semplificata e ridotta in ampiezza. Il fiume esprime elevate potenzialità per la fauna ittica offrendo un'ottima disponibilità di habitat.

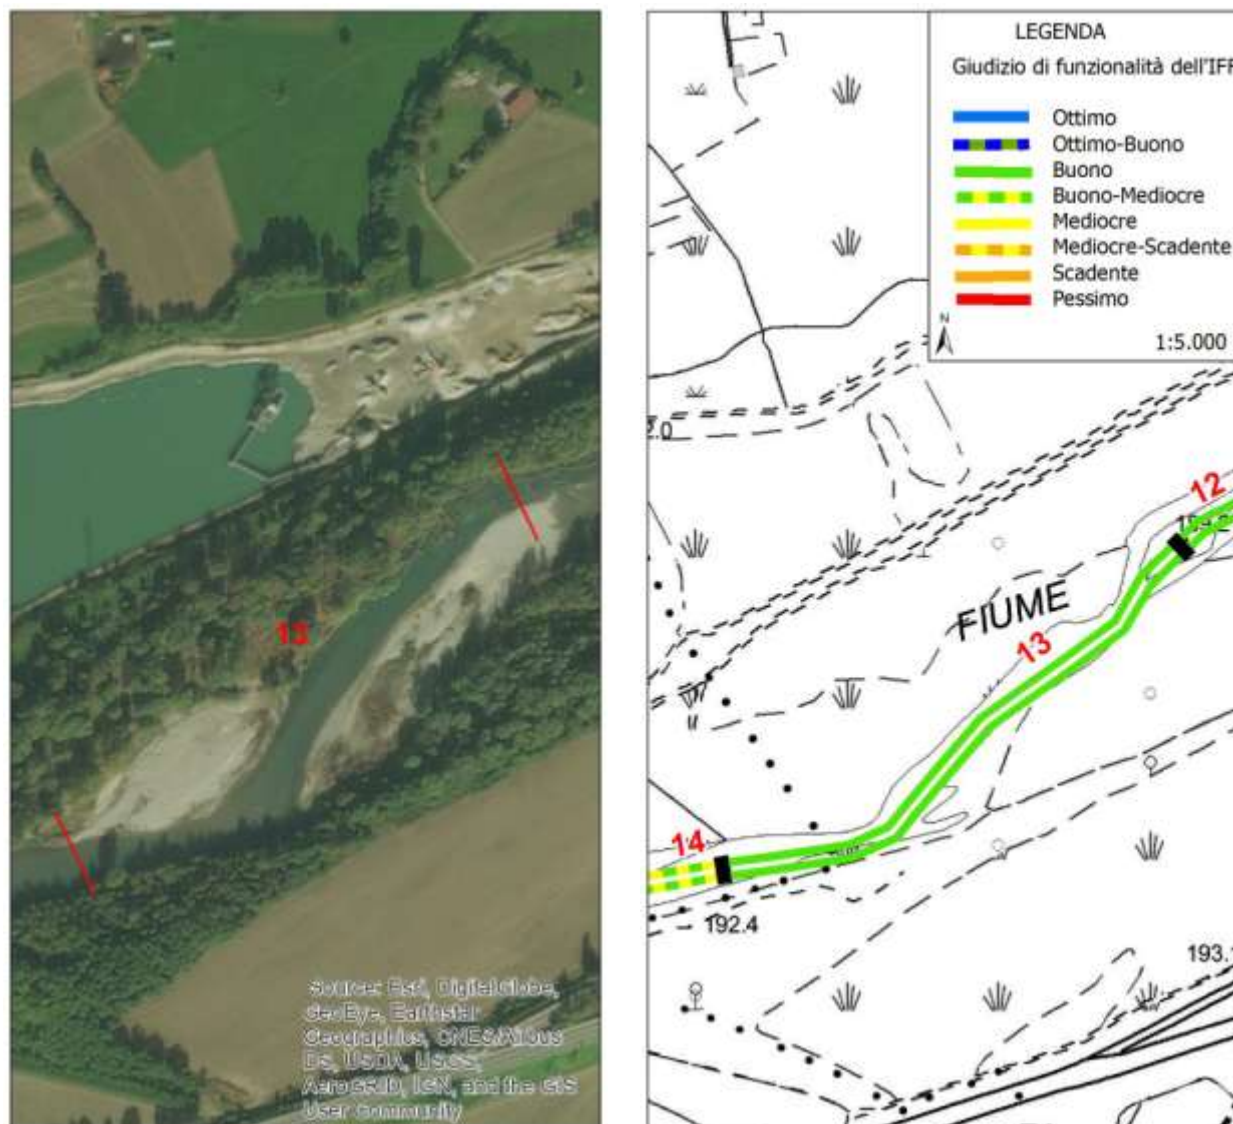
FIGURA 28. TRATTO DI FIUME OGLIO RICADENTE NEL TRATTO 13 E RELATIVI GIUDIZI IFF (A SX SU BASE AEREA, A DX SU CTR 10.000)

Il tratto è lungo circa 350 metri. Il corso d'acqua mantiene tutte quelle caratteristiche idromorfologiche, osservate anche nel tratto 12, particolarmente favorevoli alla comunità ittica del fiume. L'habitat ripario si presenta abbastanza semplificato e, in particolar modo in sponda destra, ristretto.

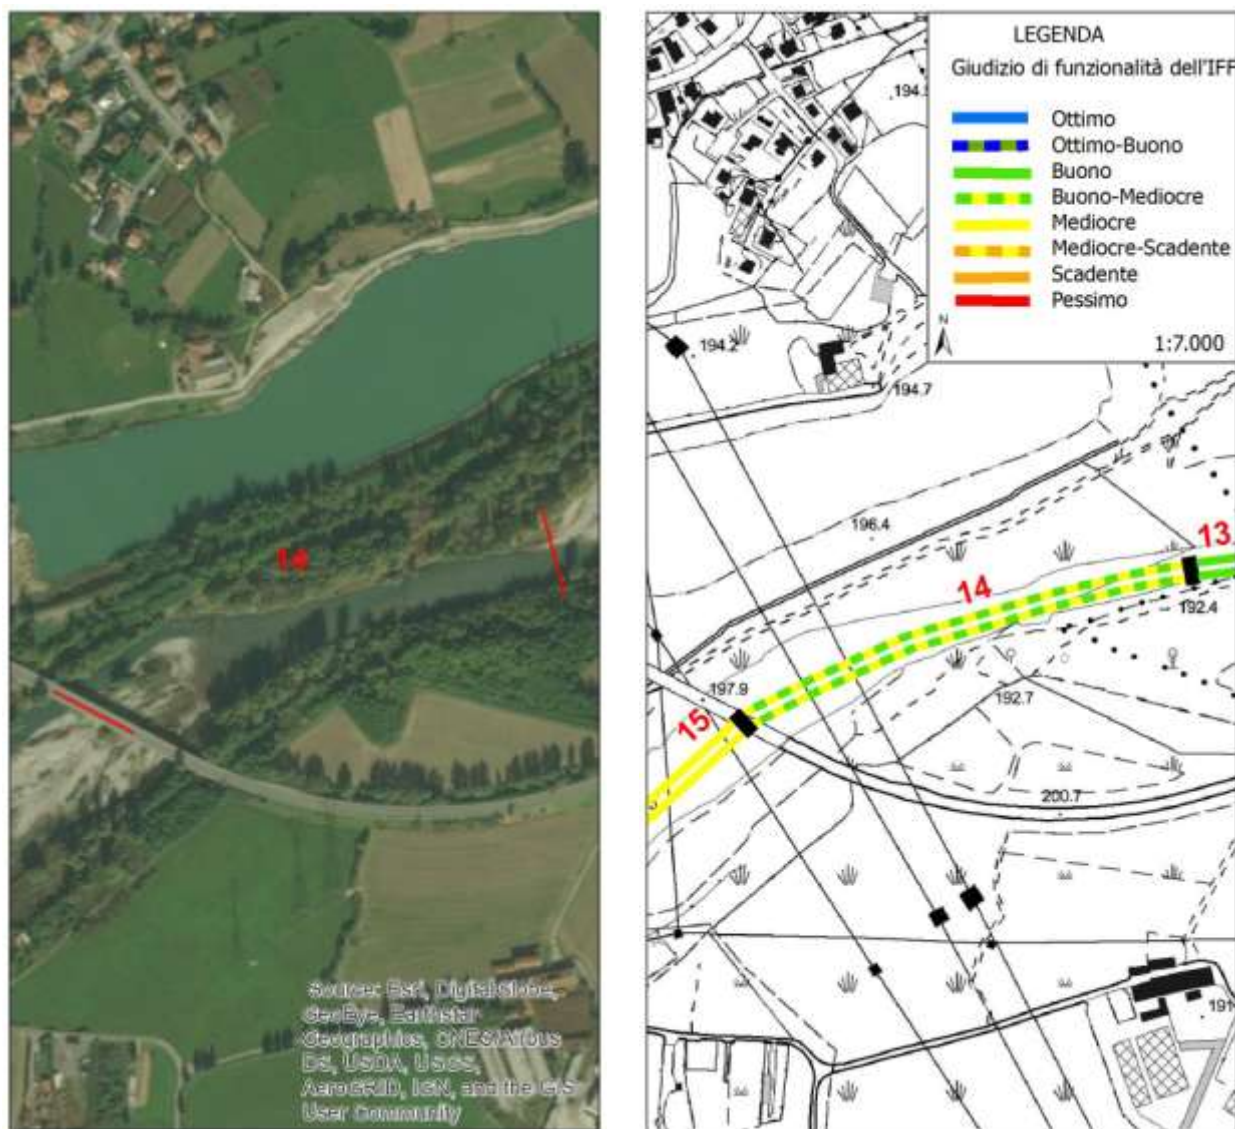
FIGURA 30. TRATTO DI FIUME OGLIO RICADENTE NEL TRATTO 14 E RELATIVI GIUDIZI IFF (A SX SU BASE AEREA, A DX SU CTR 10.000)

Il tratto è lungo circa 380 metri. Rispetto a quanto osservato a monte aumenta l'ampiezza dell'alveo e il fiume scorre prevalentemente con flusso laminare su di un substrato di fondo costituito da sabbia e ghiaia. Per entrambe le sponde si può osservare una buona fascia riparia continua longitudinalmente e mediamente ampia.

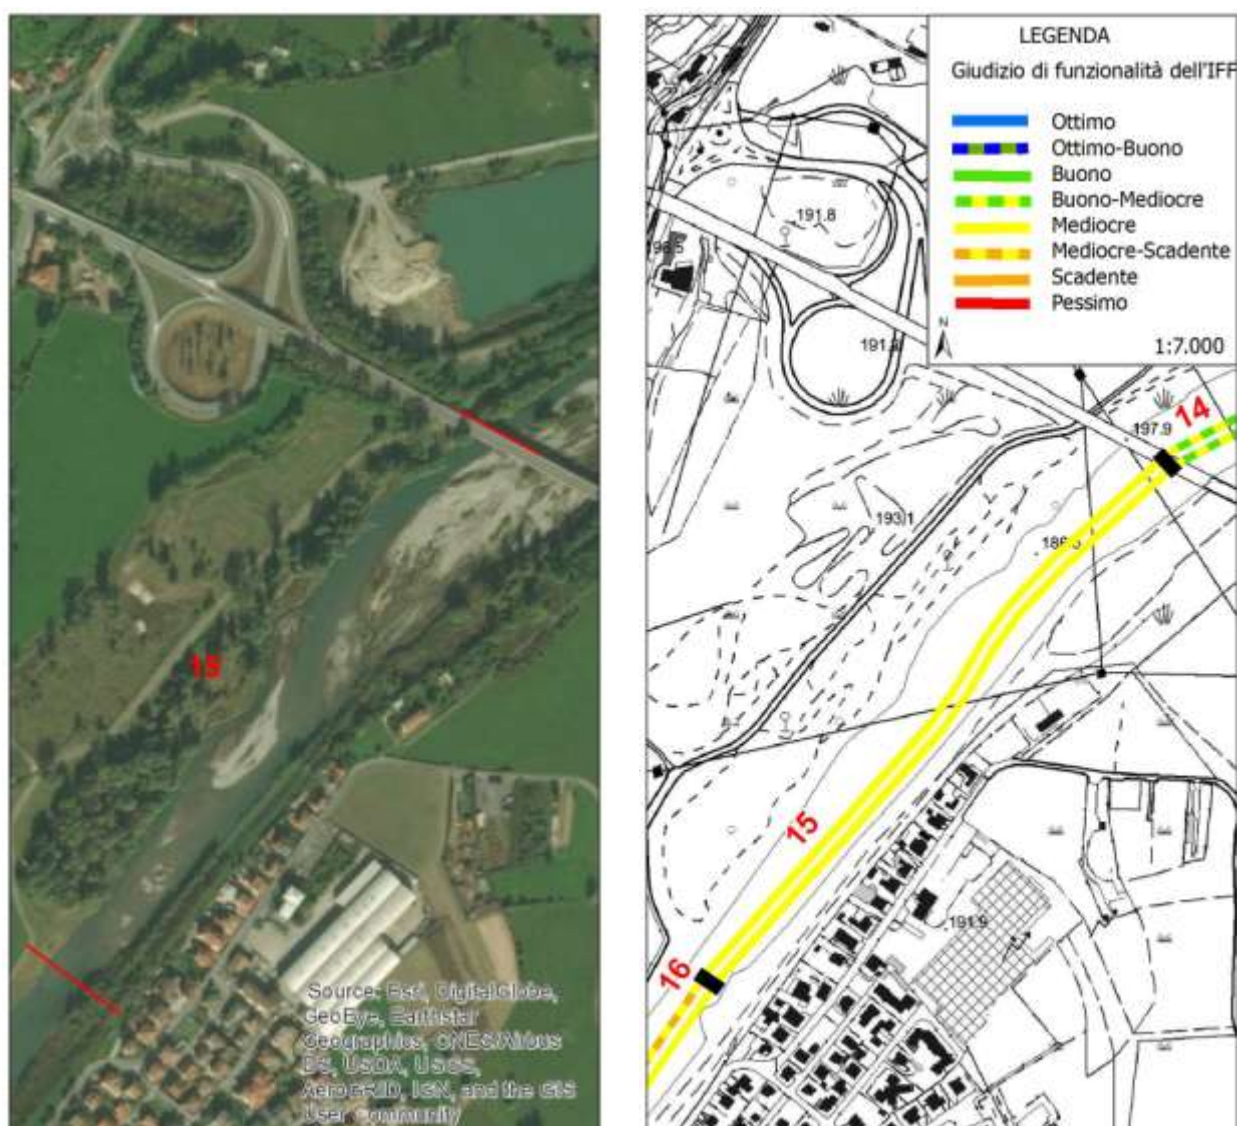
FIGURA 33. TRATTO DI FIUME OGLIO RICADENTE NEL TRATTO 15 E RELATIVI GIUDIZI IFF (A SX SU BASE AEREA, A DX SU CTR 10.000)

Il tratto è lungo circa 600 metri. Il fiume è caratterizzato dalla presenza di alcuni isolotti/barre che variano la sezione dell'alveo e contribuiscono a diversificare l'ambiente fluviale. In sponda sinistra la sponda risulta

ricoperta esclusivamente da vegetazione erbacea mentre in destra si osserva ancora un minimo di fascia vegetata riparia seppur discontinua e ristretta.

L'applicazione dell'indice registra un giudizio di funzionalità "Mediocre" per entrambe le sponde con i punteggi IFF di 143 per la sponda sinistra e 175 per la destra.
