*Interventi funzionali al miglioramento della connessione ecologica del Fiume  
Oglio prelacuale nel tratto Darfo – Lago d'Iseo*

**MONITORAGGIO ANTE OPERAM DELLA FUNZIONALITÀ FLUVIALE  
DEL FIUME OGLIO NEL TRATTO DARFO - LAGO D'ISEO ATTRAVERSO  
L'APPLICAZIONE DELL'INDICE IFF**

**RELAZIONE - Settembre 2017**

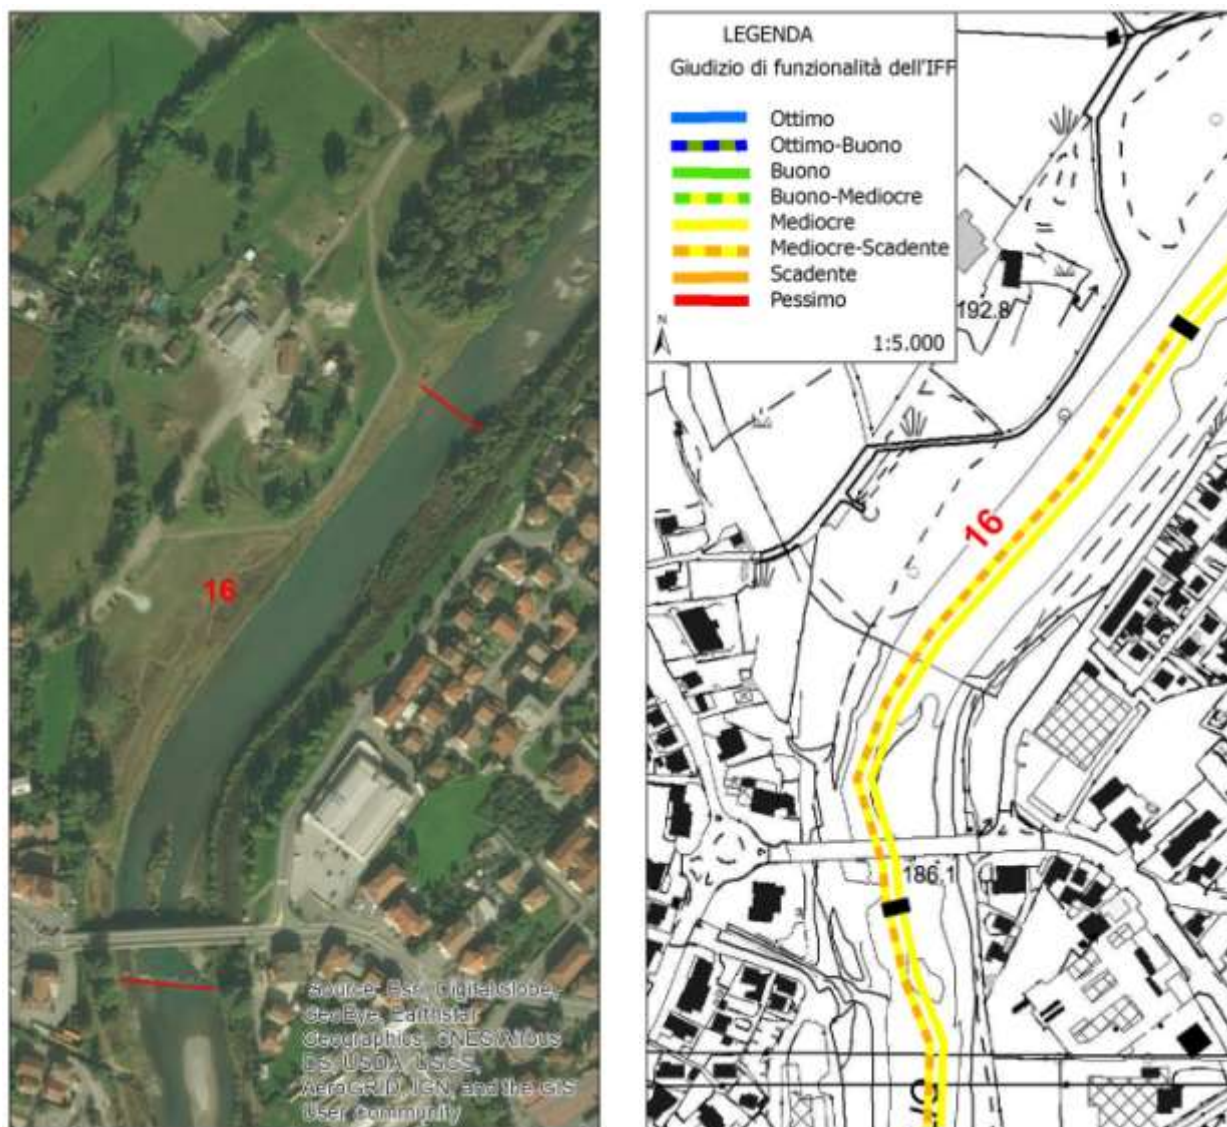
FIGURA 35. TRATTO DI FIUME OGLIO RICADENTE NEL TRATTO 16 E RELATIVI GIUDIZI IFF (A SX SU BASE AEREA, A DX SU CTR 10.000)

In questo tratto lungo circa 370 metri il fiume scorre con flusso laminare su di un substrato prevalentemente sabbioso. L'habitat fluviale e perfluviale evidenziano alcune criticità che si riflettono inevitabilmente sulla funzionalità del corso d'acqua. In particolare si rileva in destra idrografica la completa assenza di una fascia riparia vegetata ed in sinistra è ridotta ad una ristretta fascia boschiva, costituita prevalentemente da salice, estremamente ridotta in ampiezza e discontinua in senso longitudinale.

Il tratto in oggetto presenta una scarsa funzionalità come osservato applicando l'indice di funzionalità. In sponda sinistra si registra una punteggio di 157 corrispondente ad un giudizio di funzionalità "mediocre". Ancora peggio la sponda destra, a causa dell'assenza totale di una fascia riparia funzionale, il punteggio IFF registrato è di 120 corrispondente ad un giudizio di funzionalità "Mediocre-Scadente".

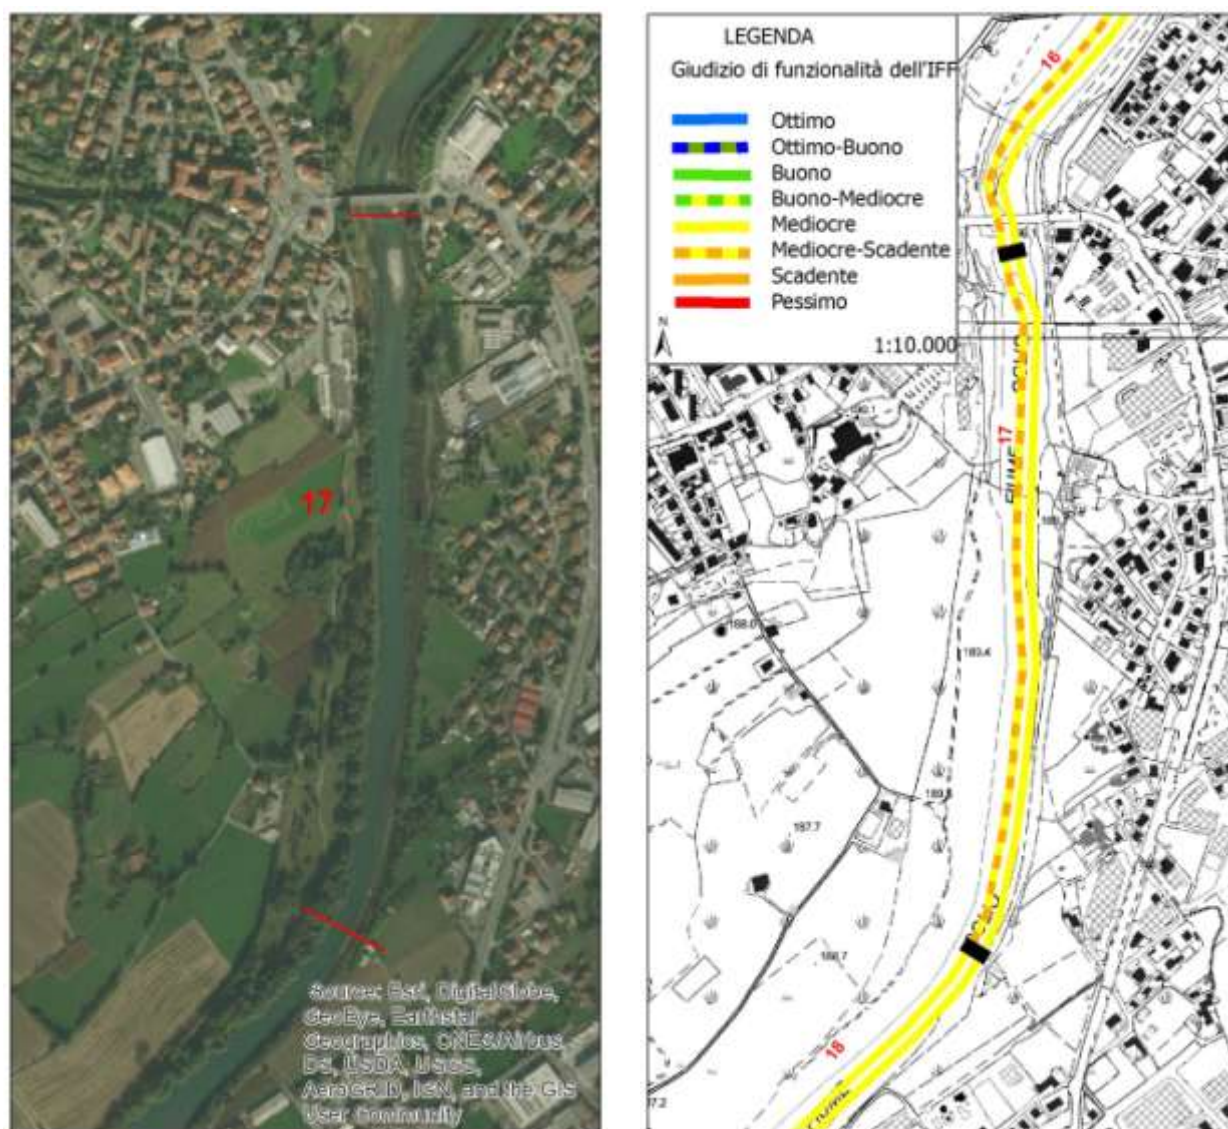
FIGURA 37. TRATTO DI FIUME OGLIO RICADENTE NEL TRATTO 17 E RELATIVI GIUDIZI IFF (A SX SU BASE AEREA, A DX SU CTR 10.000)

Il tratto 17 lungo circa 900 metri. Dal ponte di Costa Volpino sino alla foce in Oglio non si osservano grossi cambiamenti nell'habitat fluviale del Fiume Oglio. In questo tratto il fiume scorre con flusso laminare su di un substrato prevalentemente sabbioso. In sponda destra la sponda è interessata da una copertura erbacea priva di funzionalità mentre in sinistra è presente seppur in modo discontinuo una copertura arborea per lo più a salice bianco.

Complessivamente si registra una funzionalità fluviale basso per entrambe le sponde. Il punteggio IFF ottenuto per la sponda sinistra è di 150 mentre in destra è di 118 corrispondenti rispettivamente ad un livello di funzionalità "III" e "III-IV".

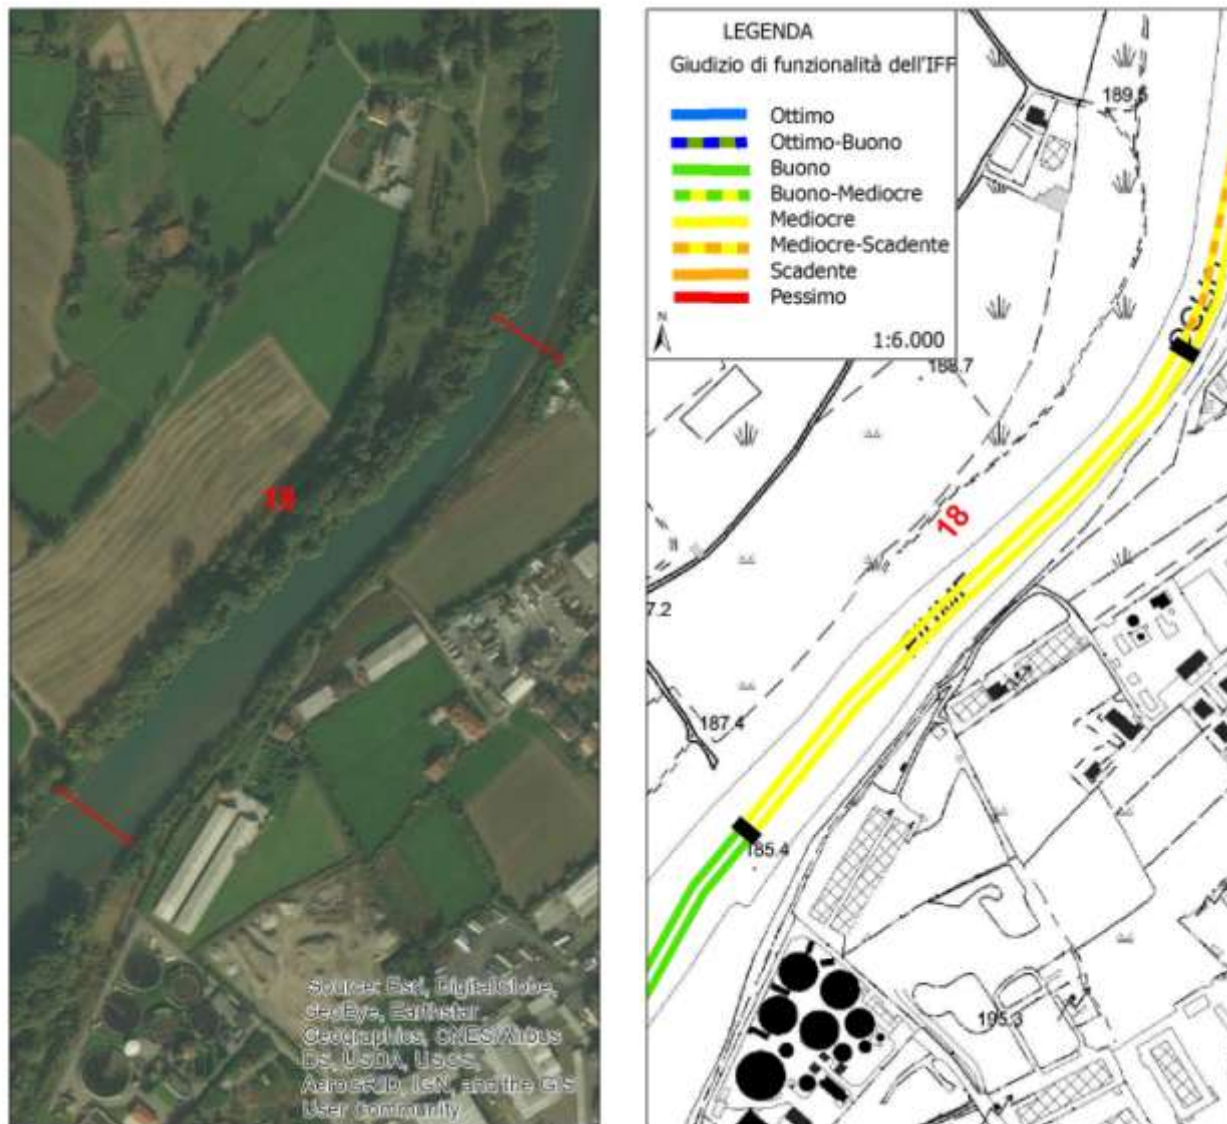
FIGURA 39. TRATTO DI FIUME OGLIO RICADENTE NEL TRATTO 18 E RELATIVI GIUDIZI IFF (A SX SU BASE AEREA, A DX SU CTR 10.000)

Il tratto è lungo circa 650 metri. Da un punto di vista idromorfologico il tratto presenta le medesime caratteristiche del precedente. Esso è caratterizzato da un *run* lento e da un substrato prevalentemente sabbioso. Non vi sono particolari rifugi ma la vicinanza al lago rende comunque il tratto interessante per le diverse specie di ciprinidi presenti anche da un punto di vista riproduttivo.

L'applicazione dell'indice IFF restituisce un punteggio mediamente basso ad entrambe le sponde, 170 per la sinistra e 165 per la destra, ai quali è associato un giudizio di funzionalità "Mediocre".

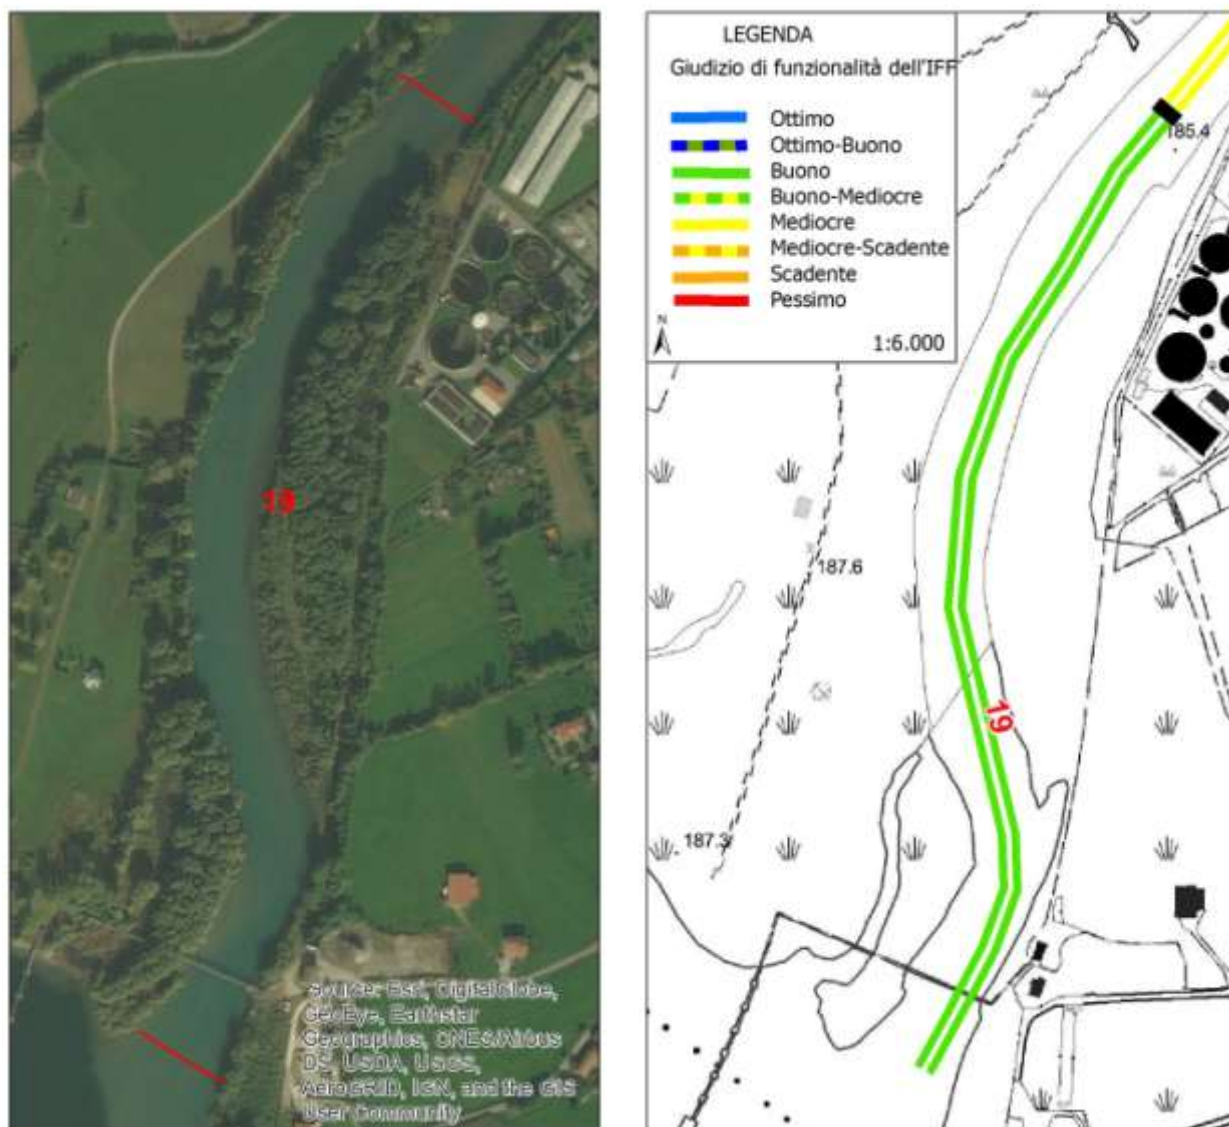
FIGURA 41. TRATTO DI FIUME OGLIO RICADENTE NEL TRATTO 19 E RELATIVI GIUDIZI IFF (A SX SU BASE AEREA, A DX SU CTR 10.000)

Il tratto è lungo circa 800 metri. si tratta dell'ultimo segmento fluviale prima dell'arrivo al lago. Il flusso è molto lento e il substrato è costituito da sabbia e limo. Oltre ad una buona fascia riparia costituita per lo più da salice bianco si possono osservare a tratti ciuffi di canneto (*Phragmites* sp.).

Il tratto 19 registra un valore di funzionalità "Buono" per entrambe le sponde con punteggi di 230 per la sponda sinistra e 225 per la destra.

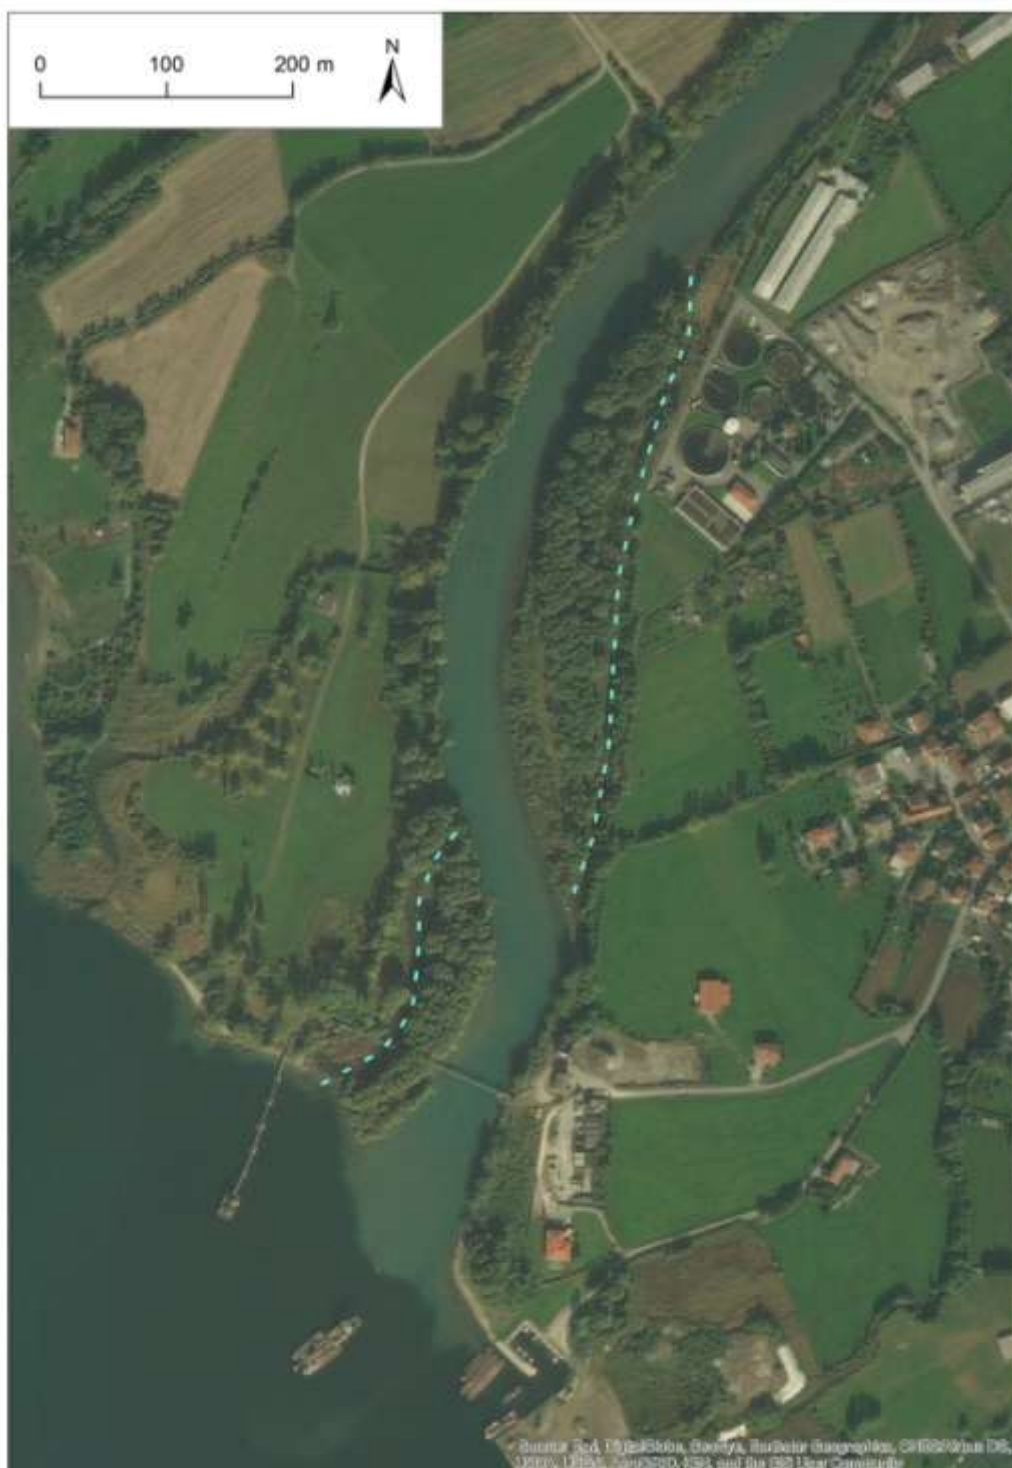
FIGURA 43. I PALEOALVEI

- per il paleoalveo di sinistra non è stato possibile applicare l'indice di funzionalità in quanto al momento del monitoraggio l'alveo era asciutto per circa il 75% del suo percorso e nel restante 25% l'acqua presente era comunque stagnante.
- per il paleoalveo di destra si è proceduto ad applicare l'IFF trattandosi di un vero proprio ramo del fiume.

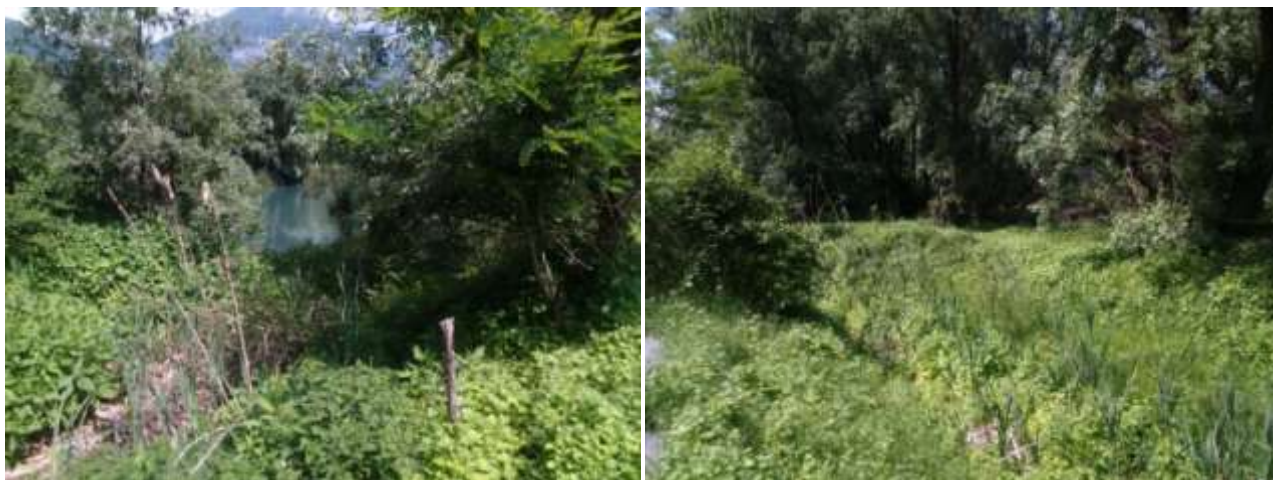
FIGURA 44. PALEOALVEO SINISTRO - TRATTO DI MONTE

Nel tratto di monte l'alveo al momento del monitoraggio era asciutto. Dalla vegetazione riscontrata in alveo e da osservazioni fatte in precedenti sopralluoghi si presume che, salvo piene eccezionali del fiume, questo tratto di ramo rimanga in asciutta per buona parte dell'anno.

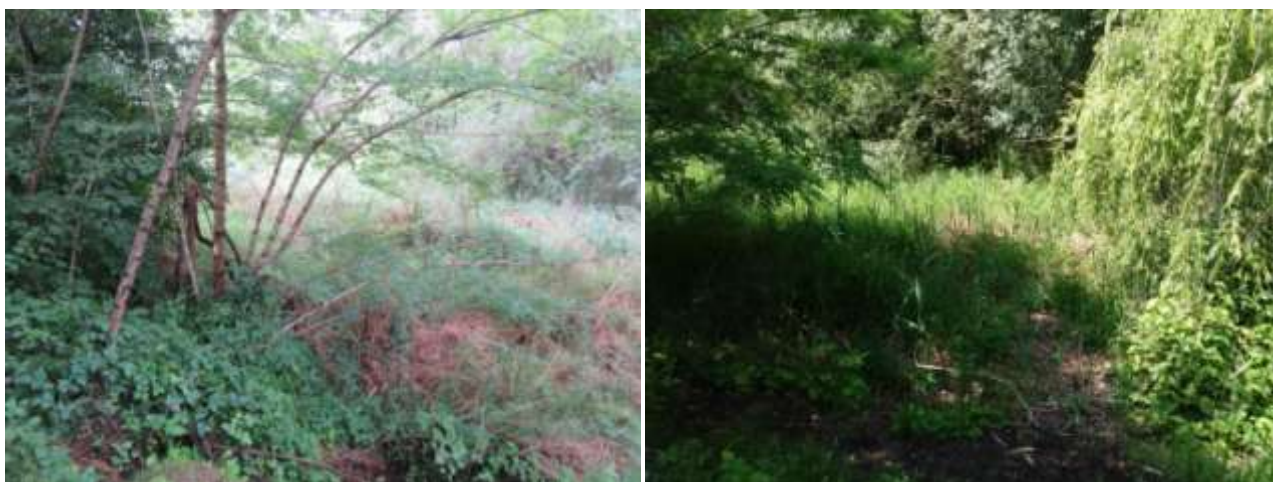
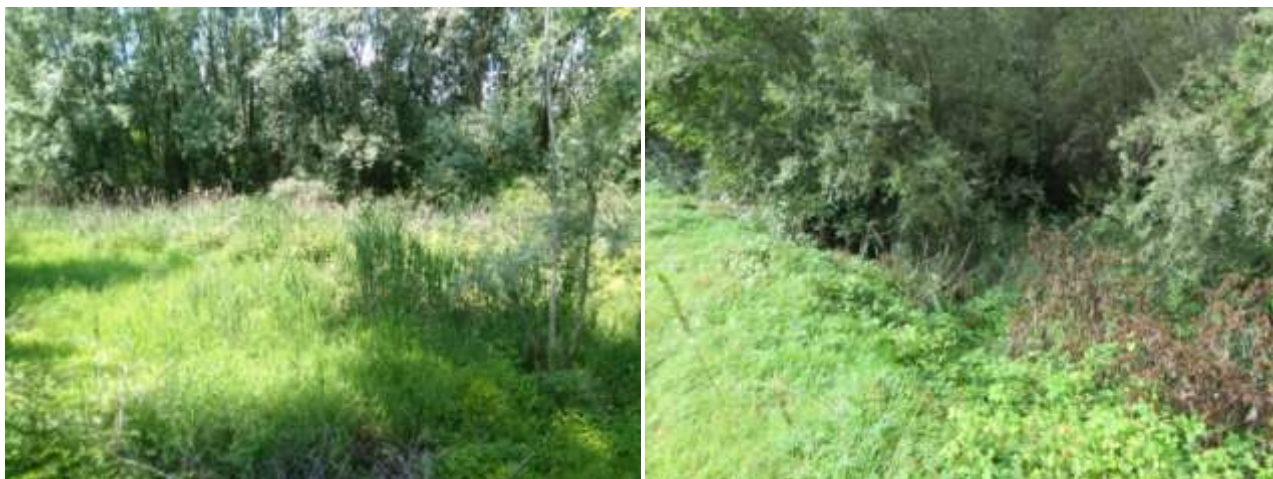
FIGURA 45. PALEOALVEO SINISTRO - TRATTO INTERMEDIO

Andando verso valle l'alveo, nel monitoraggio di settembre 2017, risulta asciutto sino ad un centinaio di metri dalla foce.

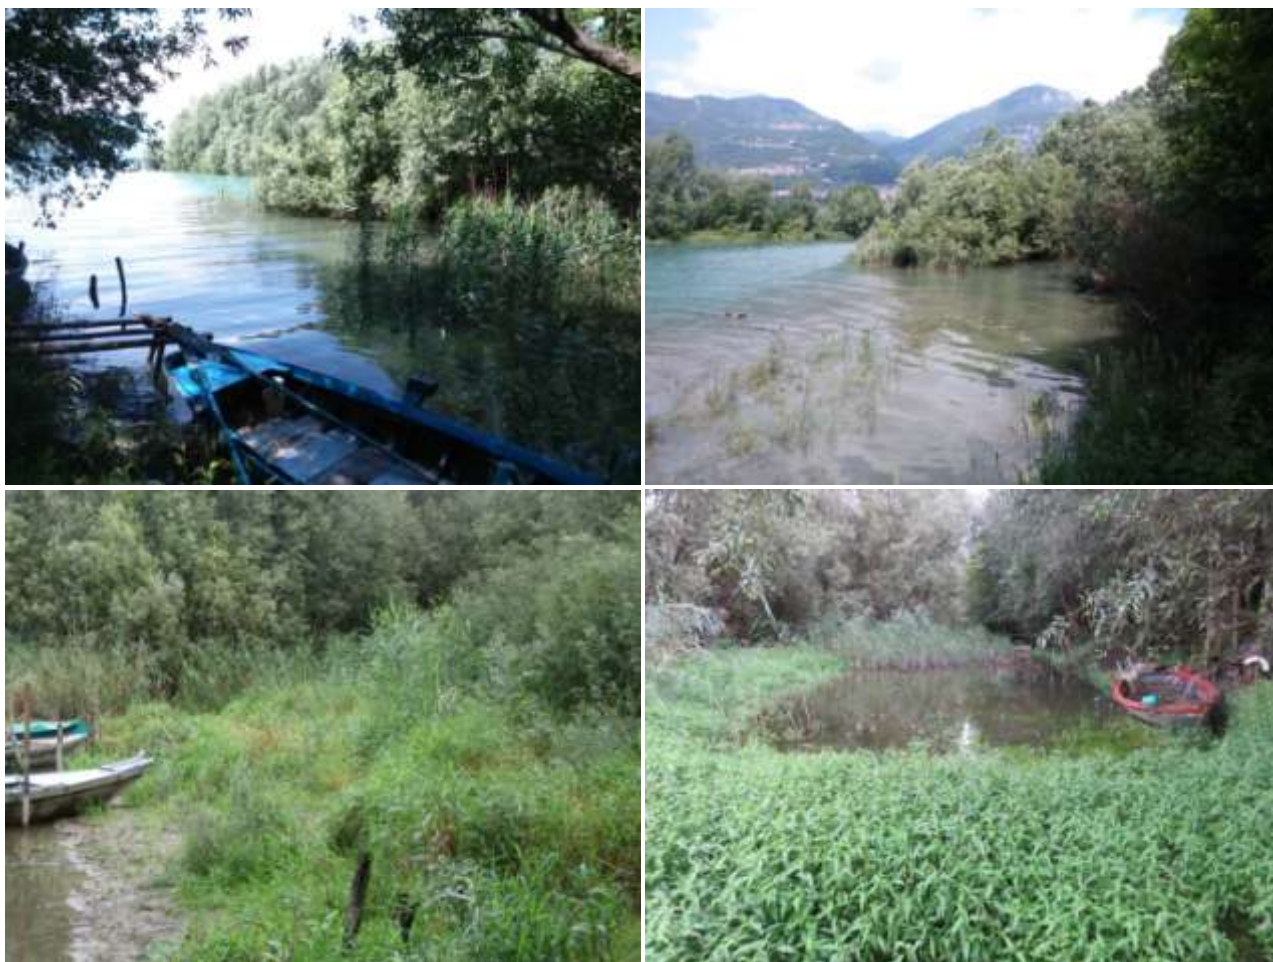
FIGURA 46. SBOCCO IN FIUME DEL PALEOALVEO NELL'OTTOBRE 2015 E A SETTEMBRE 2017

L'acqua presente nel tratto medio basso del paleoalveo sinistro proviene dall'imbocco di valle come rigurgito dell'acqua dell'Oglio. È lecito presumere che l'acqua nel tratto basso del ramo sia presente per buona parte/tutto l'anno mentre il collegamento con l'Oglio non è sempre attivo a causa della deposizione di sedimento presente nella zona di foce del paleoalveo.

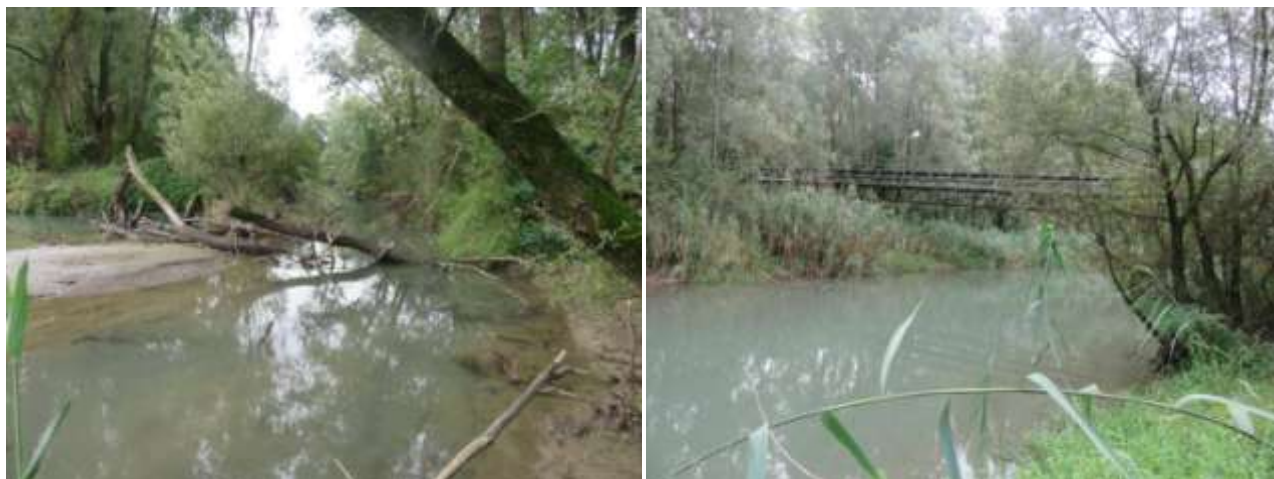
FIGURA 47. PALEOALVEO DESTRO

È un ramo destro del fiume, in prossimità della foce, ancora attivo ma nel quale risulta ben evidente un processo di chiusura. Il corso d'acqua scorre molto lentamente attorniato da una ricca vegetazione. Entrambe le sponde presentano un'ottima fascia vegetata riparia sia arborea con salice bianco e ontano sia da elofite in particolare da *Phragmites australis* e *Thypha latifolia*.

Il tratto è lungo poco più di 200 m.

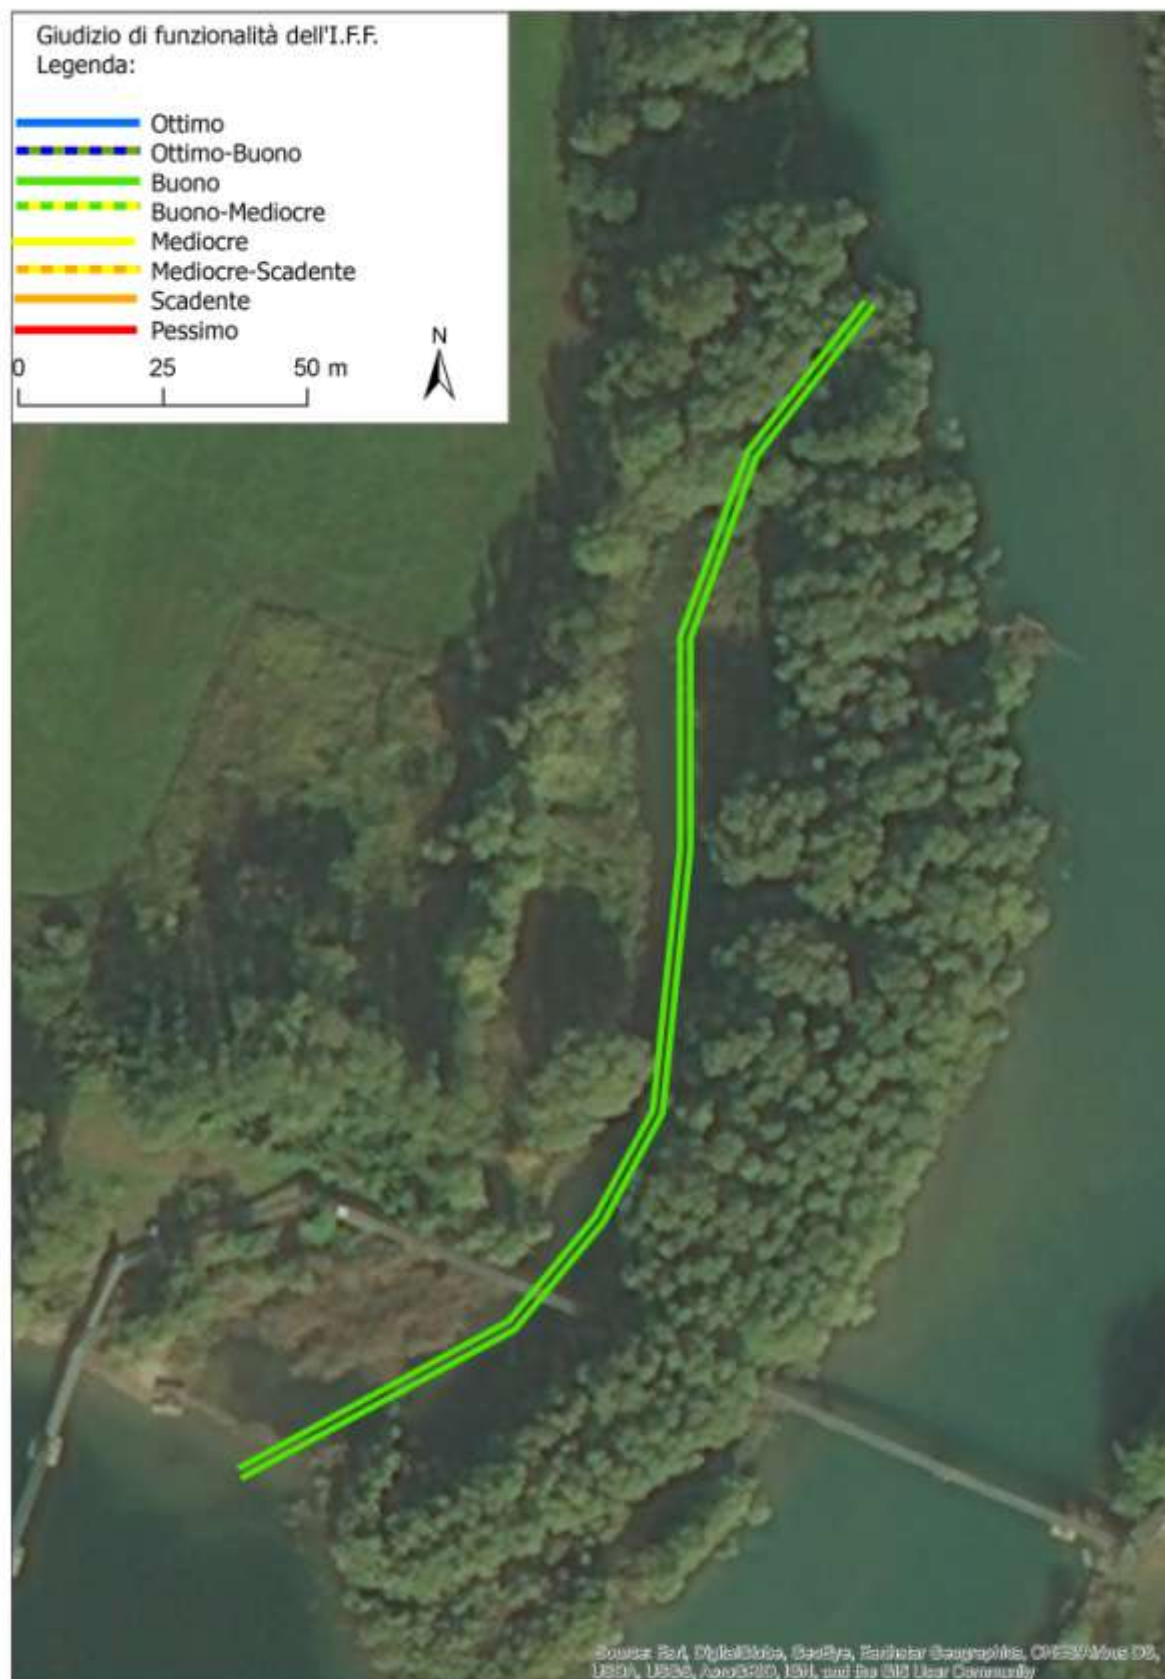
FIGURA 48. RISULTATI IFF NEL PALEOALVEO DESTRAO.

L'indice evidenzia una funzionalità buona per entrambe le sponde che raggiungono un punteggio di 215 in sponda sinistra e 230 in destra corrispondente per entrambe le sponde ad un livello di funzionalità II.

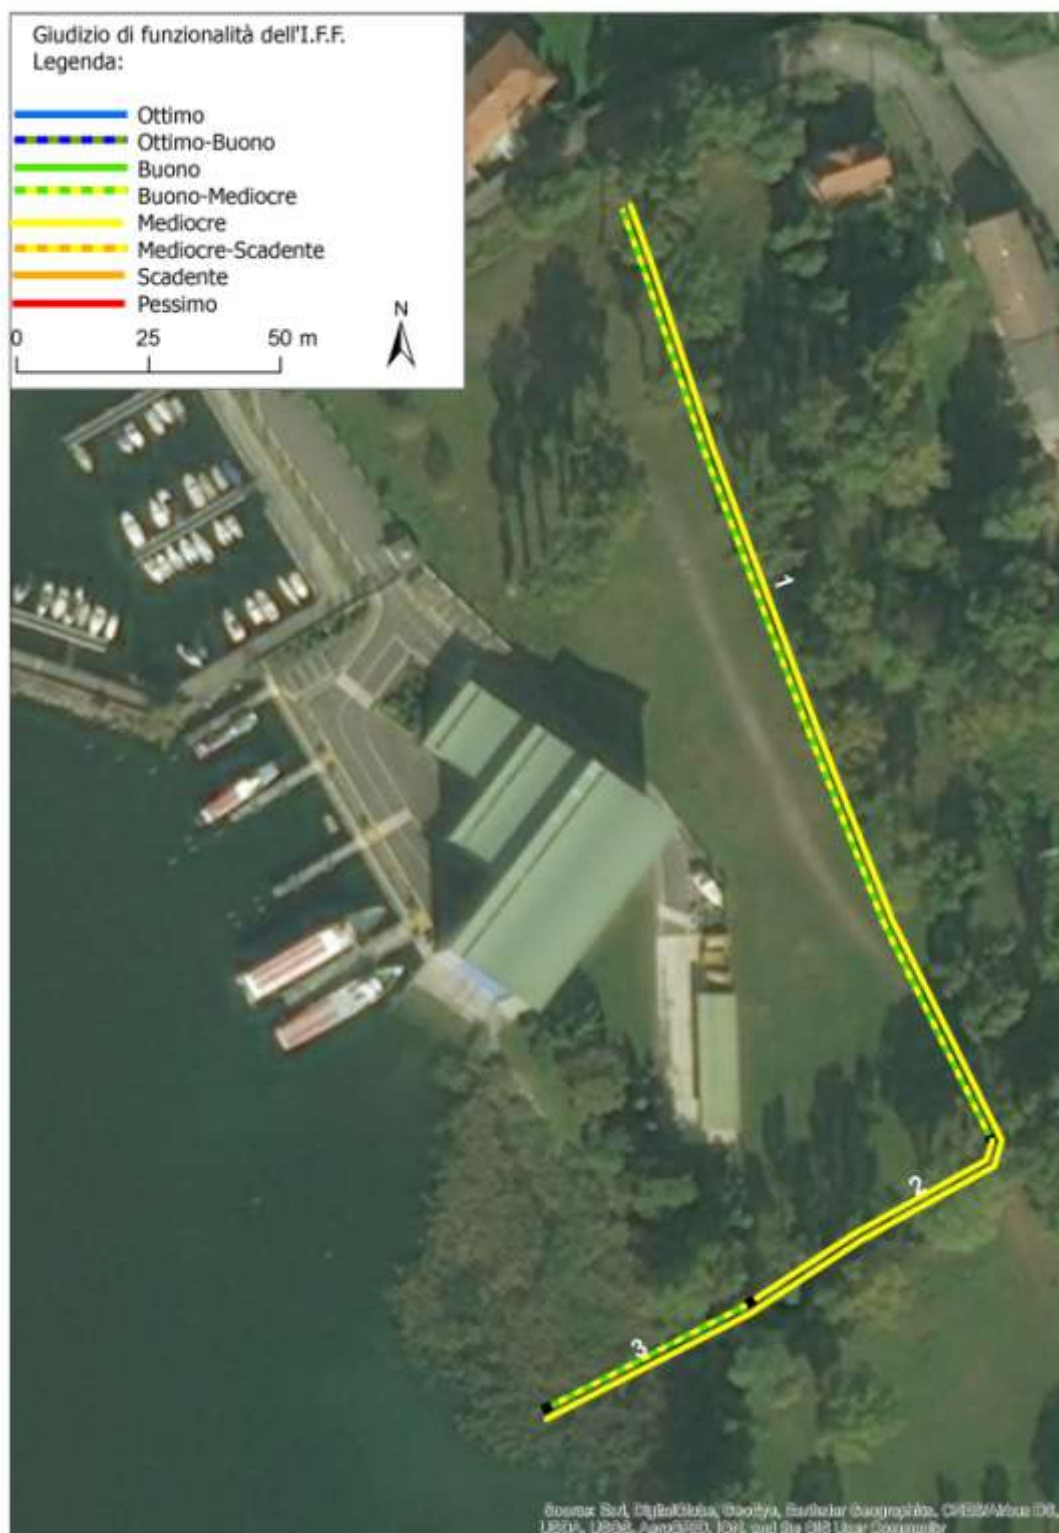
FIGURA 49. APPLICAZIONE DELL'IFF NEL RECETTORE A NORD

Il corso d'acqua raccoglie le acque del versante montano a Nord di Costa Volpino, scorre intubato nell'abitato riemergendo a poco più di 300 m dalla foce in lago. Esso presenta una larghezza media di 1,7 m e una profondità compresa tra i 30 e i 70 centimetri.

Ai fini dell'applicazione dell'IFF sono stati individuati 3 tratti.

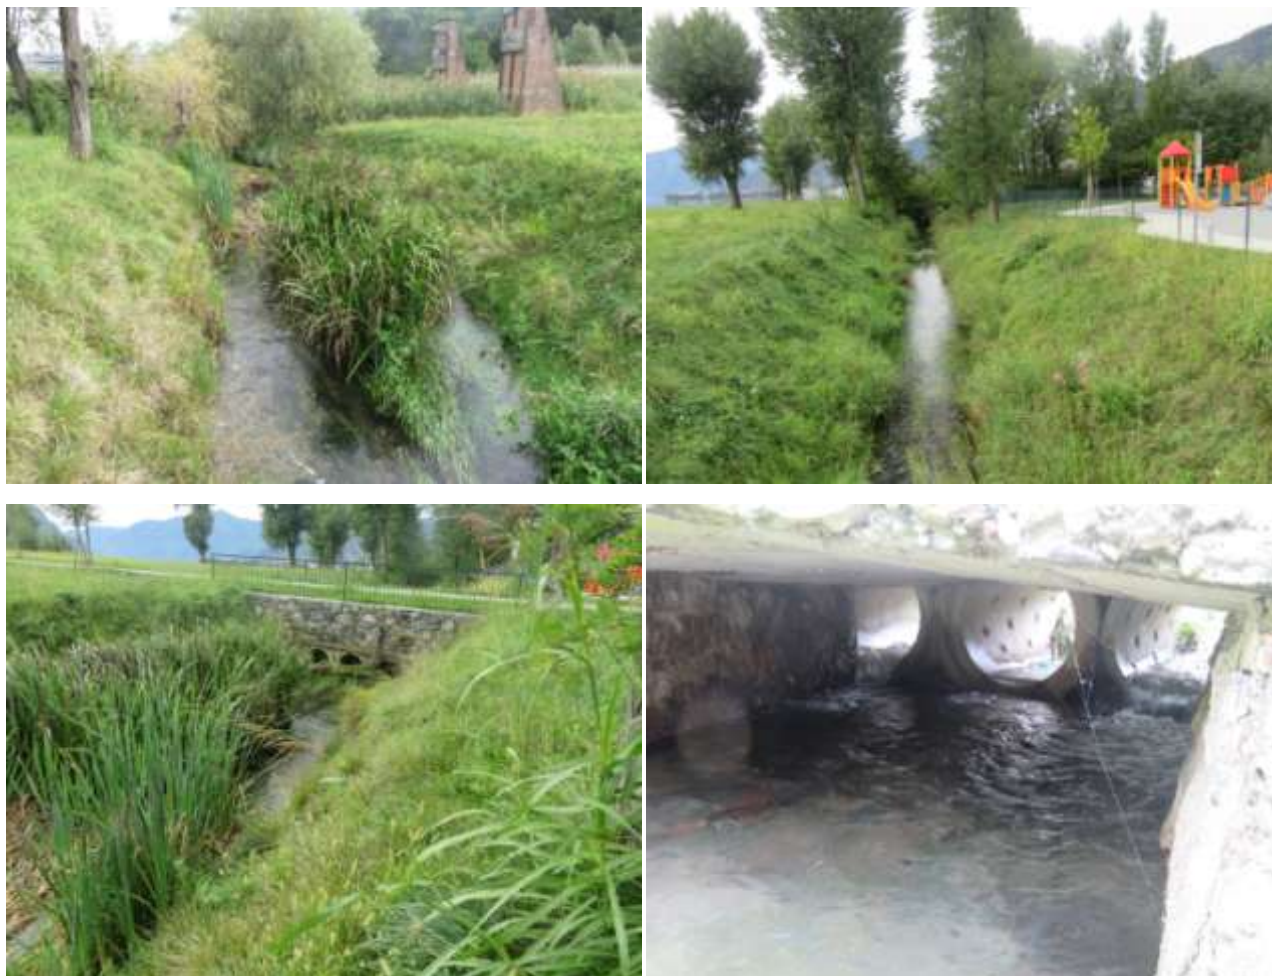
FIGURA 51. RECETTORE A NORD - TRATTO 2

Nel secondo tratto individuato il corso d'acqua "piega" nettamente verso il lago. Le sponde sono scoscese e ricoperte da vegetazione erbacea. Come nel tratto precedente il riale presenta un andamento rettilineo e una buona copertura di piante acquatiche in alveo. A circa metà del suo percorso si rileva un piccolo tratto intubato in corrispondenza di un ponticello che lo attraversa.

Il giudizio di funzionalità fluviale registrata per entrambe le sponde è "mediocre" penalizzato soprattutto dall'assenza di una fascia riparia funzionale.

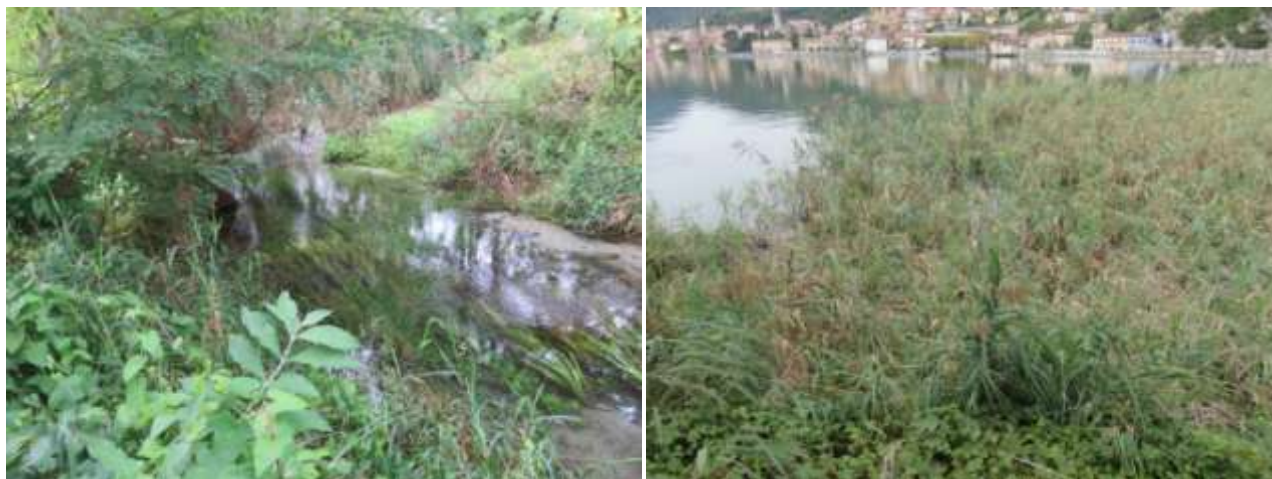
FIGURA 52. RECETTORE A NORD - TRATTO 3

Il tratto 3 rappresenta l'ultimo tratto del corso d'acqua sino al suo sbocco nel Lago d'Iseo. Quest'ultimo tratto lungo circa 60 metri il riale presenta una buona fascia riparia su entrambe le sponde, composta inizialmente da salice e poi da *Phragmites* che continua poi in modo esteso lungo la sponda del lago. L'alveo presenta un substrato di fondo prevalentemente sabbioso.

L'indice di funzionalità restituisce un punteggio di 210 per entrambe le sponde al quale è associato un giudizio di funzionalità "Buono".
