*Interventi funzionali al miglioramento della connessione ecologica del Fiume  
Oglio prelacuale nel tratto Darfo – Lago d'Iseo*

AZIONE 6.1: MONITORAGGIO ANTE E POST-OPERAM DELLA FUNZIONALITÀ FLUVIALE DEL  
FIUME OGLIO E LATERALI

**MONITORAGGIO DELLA FUNZIONALITÀ FLUVIALE DEL FIUME  
OGLIO NEL TRATTO DARFO - LAGO D'ISEO ATTRAVERSO  
L'APPLICAZIONE DELL'INDICE IFF – Relazione finale**

**RELAZIONE - Dicembre 2018**

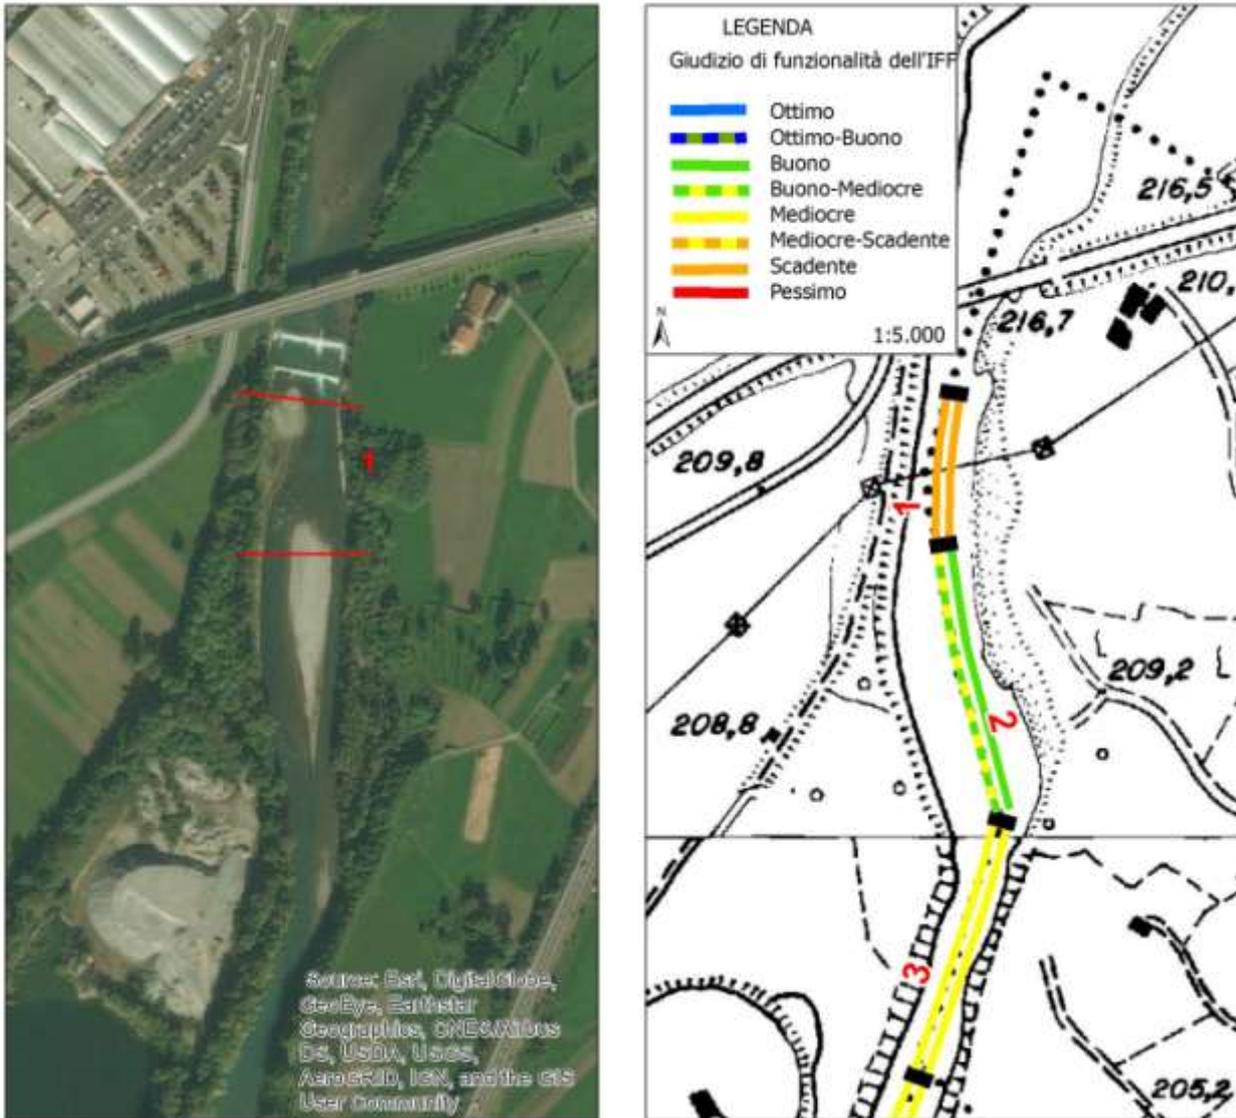
FIGURA 4. TRATTO DI OGLIO RICADENTE NEL TRATTO 1 E RELATIVI GIUDIZI IFF (A SX SU BASE AEREA, A DX SU CTR 10.000)

Lungo circa 90 metri, il tratto è posizionato immediatamente a valle dell'impianto idroelettrico di Gianico. La funzionalità del corso d'acqua in questo tratto è seriamente compromessa dall'artificializzazione dell'alveo con ripercussioni sulla fascia vegetata periferuale. In sponda sinistra la riva è nuda, caratterizzata da una massciata a massi cementati mentre in destra è presente una ristretta fascia arborea, pioppo e radi salici, all'interno del tratto arginato. L'idromorfologia è riconducibile ad una profonda *pool* che scema in un *run* lento nel zona terminale del tratto.

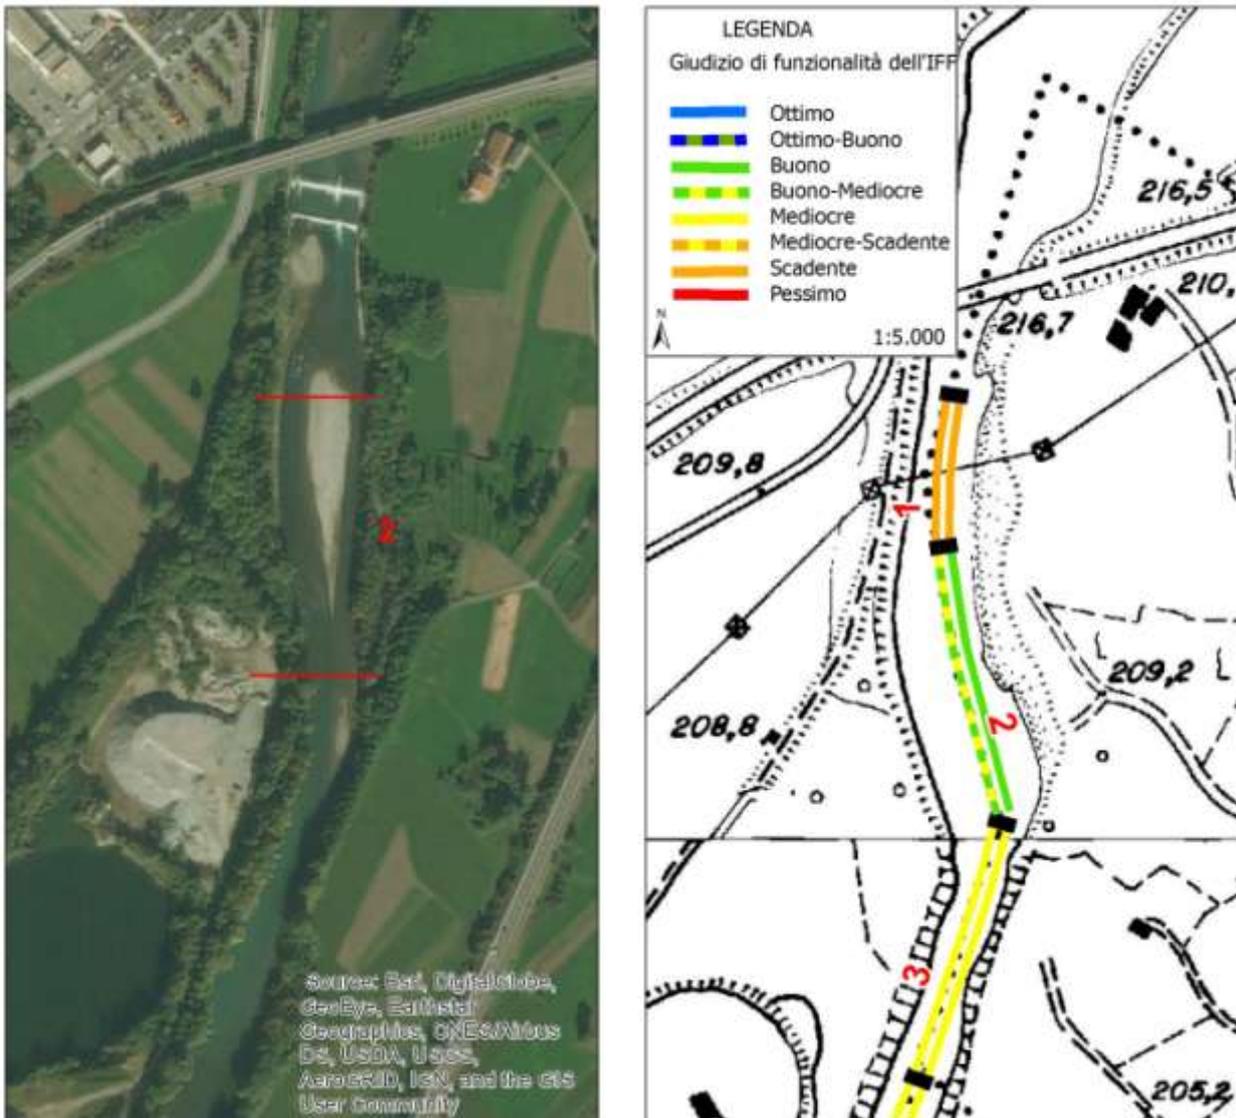
FIGURA 6. TRATTO DI FIUME OGLIO RICADENTE NEL TRATTO 2 E RELATIVI GIUDIZI IFF (A SX SU BASE AEREA, A DX SU CTR 10.000)

Il tratto due è lungo circa 200 metri. Il fiume presenta una buona diversificazione idraulico-morfologica con una prevalenza delle zone a *riffle*. La fascia perfluviale, costituita da prevalentemente da pioppi e salici, si estende in modo continuo e mediamente ampio lungo tutta la sponda svolgendo in modo ottimale la propria funzione a favore del corso d'acqua.

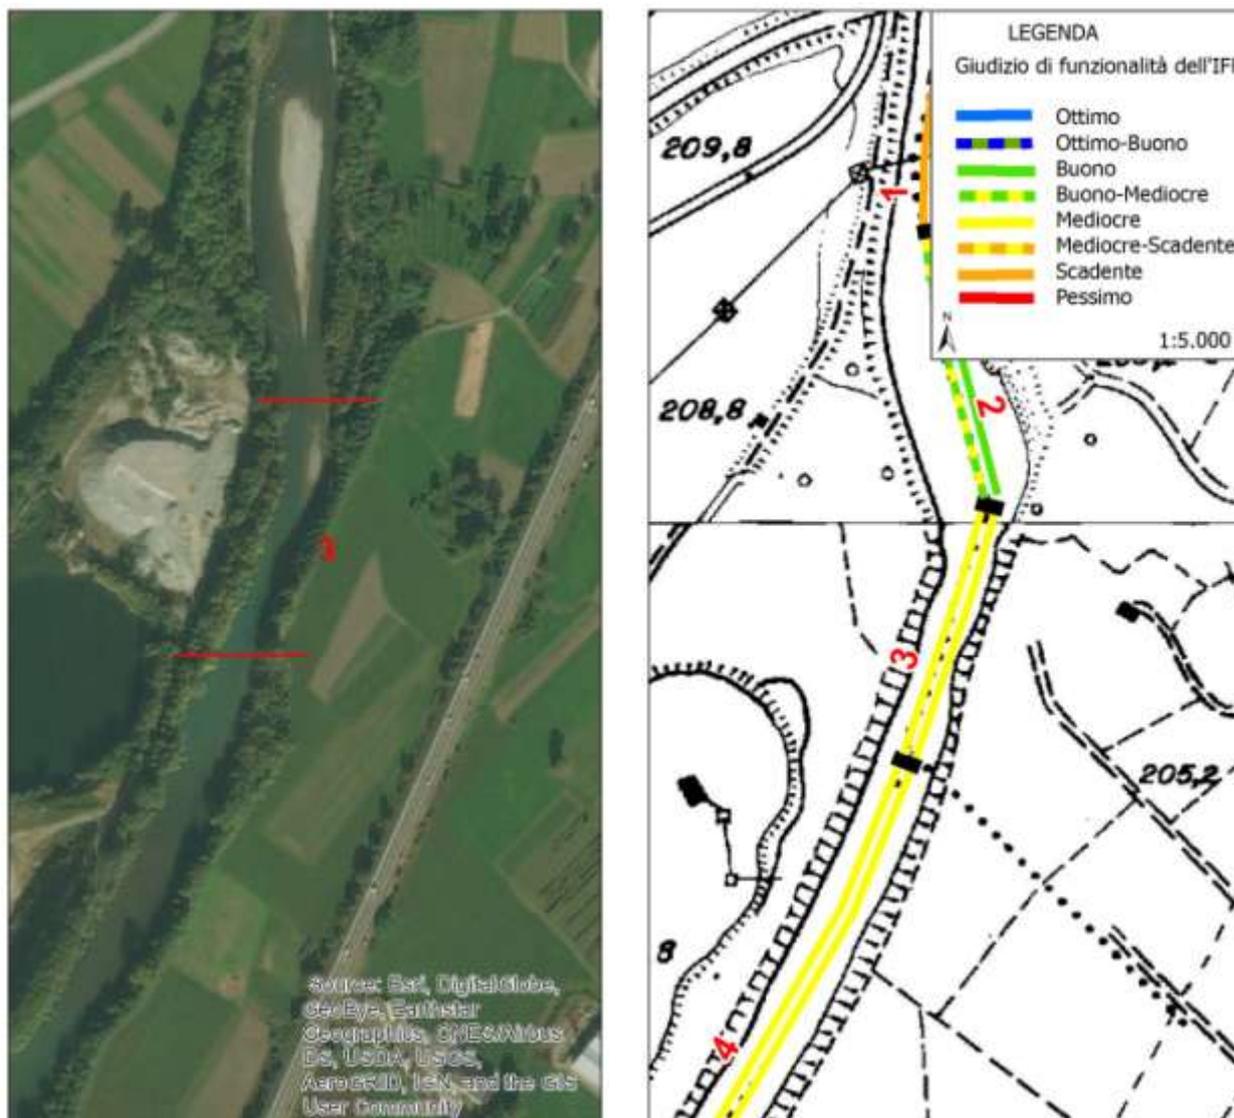
FIGURA 9. TRATTO DI FIUME OGLIO RICADENTE NEL TRATTO 3 E RELATIVI GIUDIZI IFF (A SX SU BASE AEREA, A DX SU CTR 10.000)

Il tratto è lungo circa 200 metri. Entrambe le sponde presentano una fascia perfluviale secondaria poco funzionale scarsamente vegetata e poco estesa. Il fiume presenta un andamento quasi rettilineo ed è caratterizzato da un *run* mediamente veloce e profondo. In sponda destra è evidente una difesa spondale in massi parzialmente rivegetata.

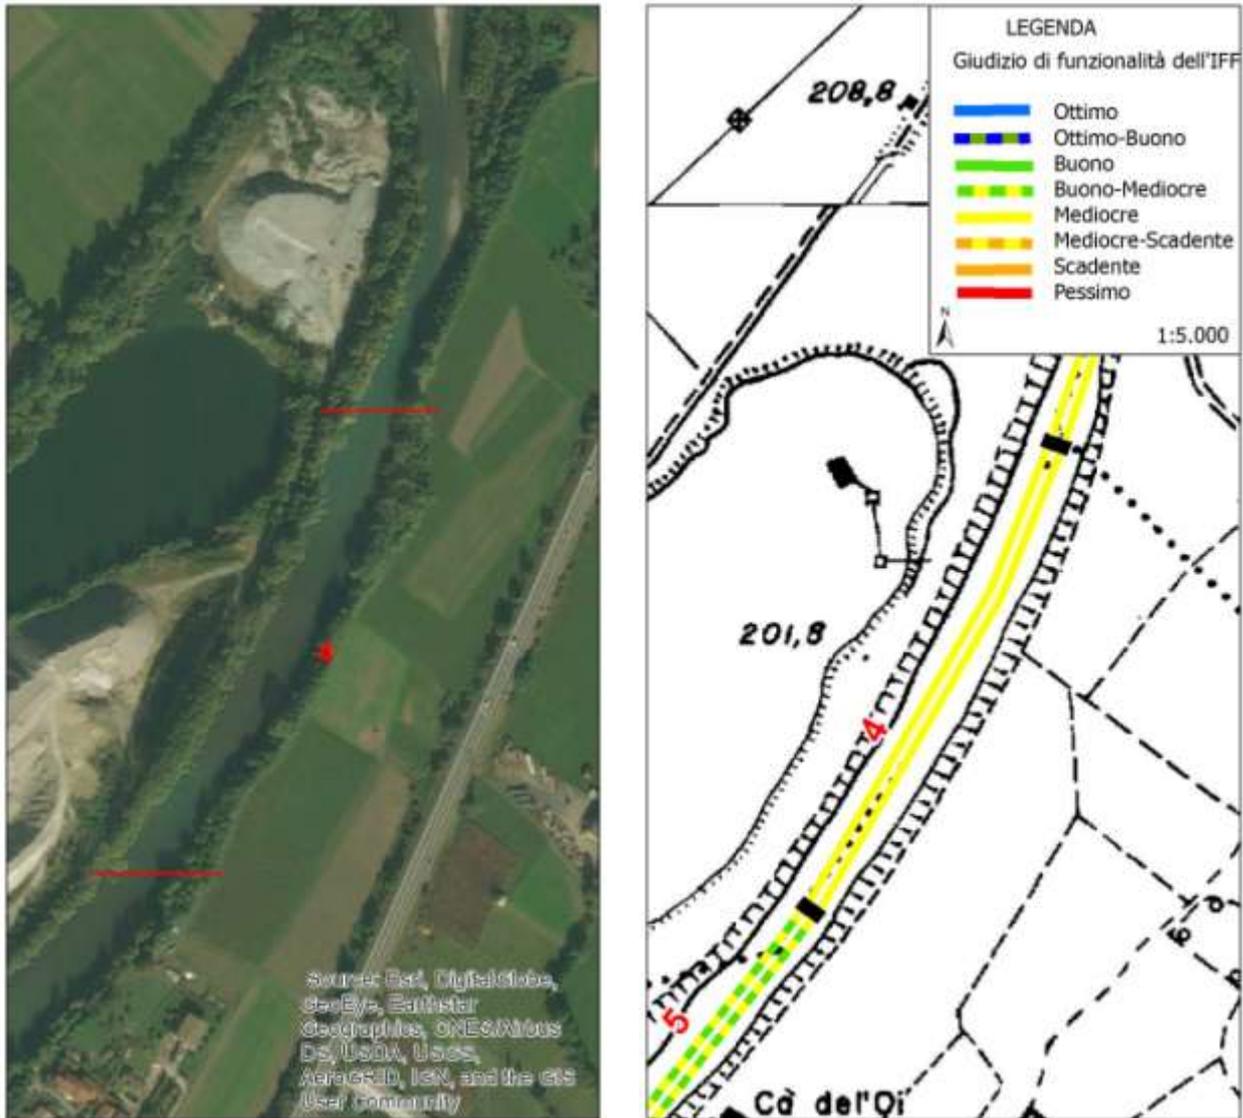
FIGURA 11. TRATTO DI FIUME OGLIO RICADENTE NEL TRATTO 4 E RELATIVI GIUDIZI IFF (A SX SU BASE AEREA, A DX SU CTR 10.000)

Il tratto è lungo circa 350 metri. In questo tratto l'Oglio presenta una buona diversificazione idraulica-morfologica caratterizzata da un *riffle* molto basso seguito da un *run* profondo. Il fiume offre complessivamente un buon habitat per pesci e benthos. La fascia ripariale, sempre secondaria, presenta nel complesso una discreta struttura pur essendo in entrambe le sponde molto ristretta.

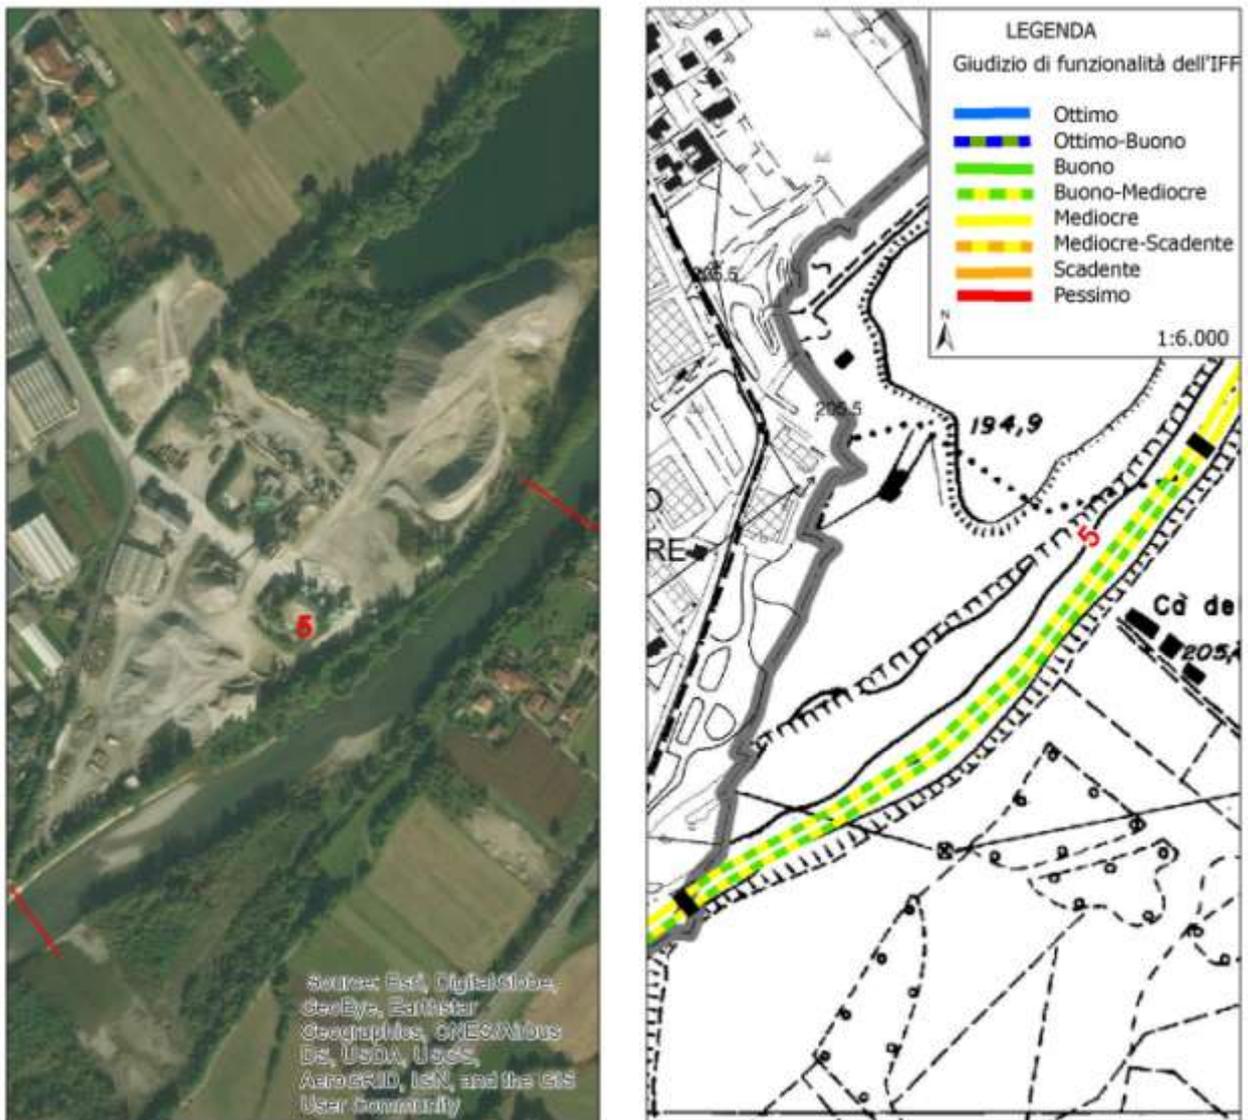
FIGURA 12. TRATTO DI FIUME OGLIO RICADENTE NEL TRATTO 5 E RELATIVI GIUDIZI IFF (A SX SU BASE AEREA, A DX SU CTR 10.000)

L'applicazione dell'indice restituisce per entrambe le sponde dei punteggi medio alti. Osservando i singoli parametri la funzionalità del fiume risulta influenzata dall'antropizzazione del territorio attraversato e, per quanto riguarda la sponda sinistra, si osserva una discontinuità marcata della fascia vegetata.

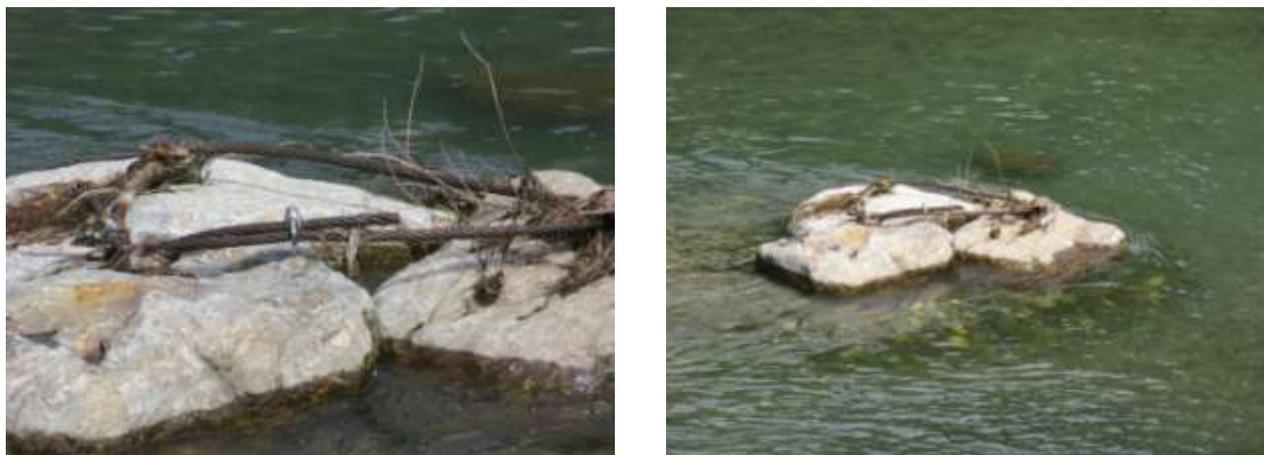
FIGURA 14. PARTICOLARE DELL'ANCORAGGIO DEI MASSI SISTEMATI IN FIUME.

L'intervento di diversificazione idraulica è antecedente a questo progetto e pertanto già presente in fase di *ante-operam*.

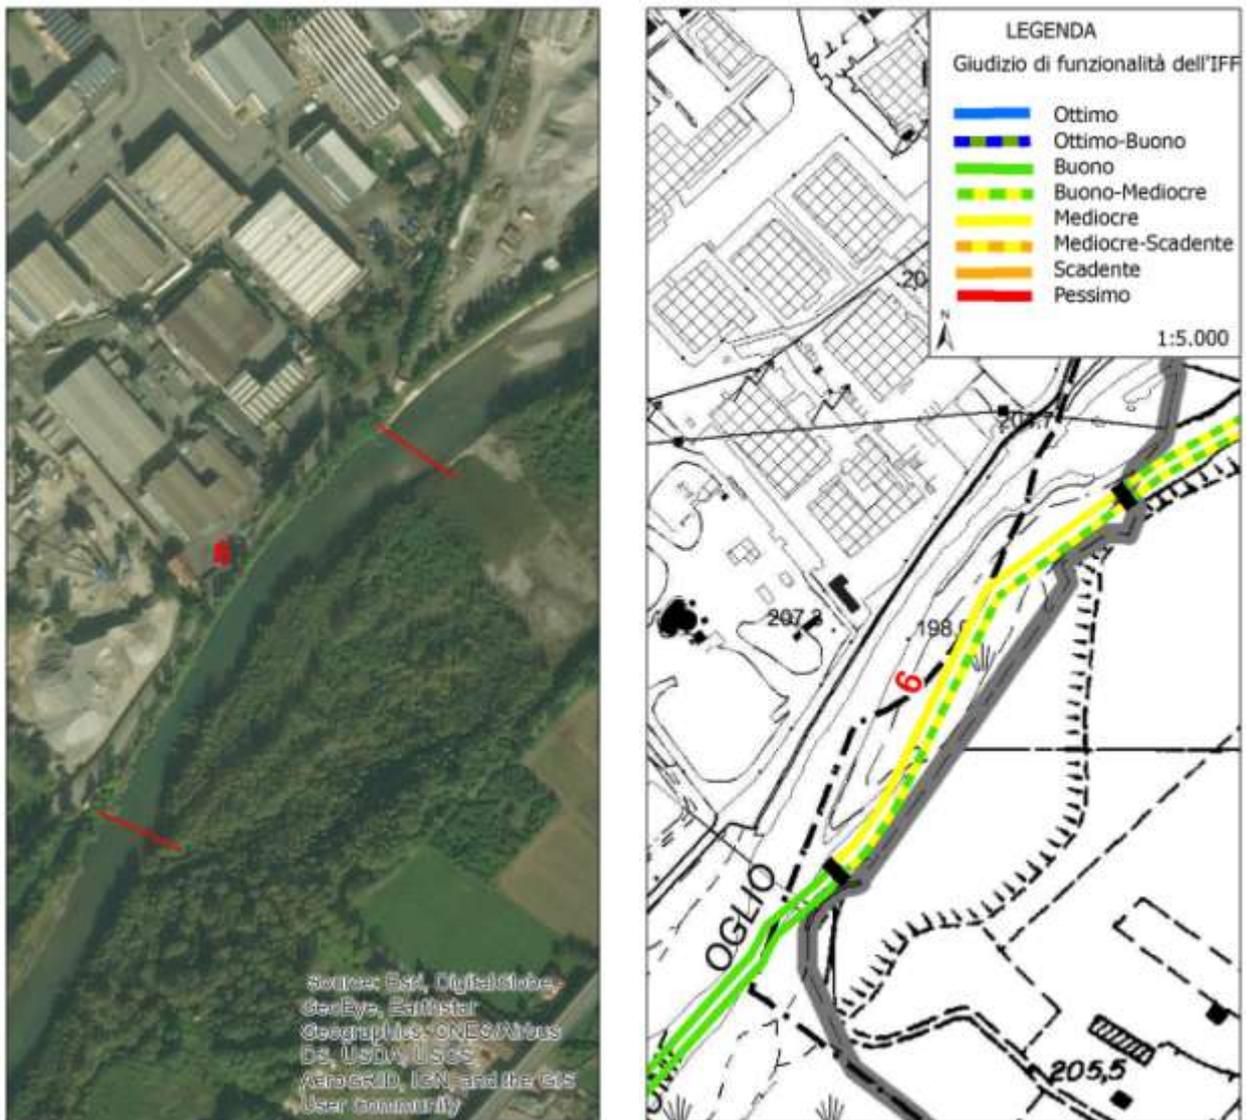
FIGURA 15. TRATTO DI FIUME OGLIO RICADENTE NEL TRATTO 6 E RELATIVI GIUDIZI IFF (A SX SU BASE AEREA, A DX SU CTR 10.000)

Il tratto è lungo 300 metri. Il corso d'acqua attraversa con andamento rettilineo un tratto fortemente antropizzato. La vicinanza al fiume dell'area industriale in destra idrografica ha ripercussioni anche sulla fascia perfluviale che risulta essere molto ridotta in ampiezza. Ottima la composizione della fascia perfluviale in sponda sinistra che si presenta ampia e continua. Un lungo *run* abbastanza profondo caratterizza questo tratto.

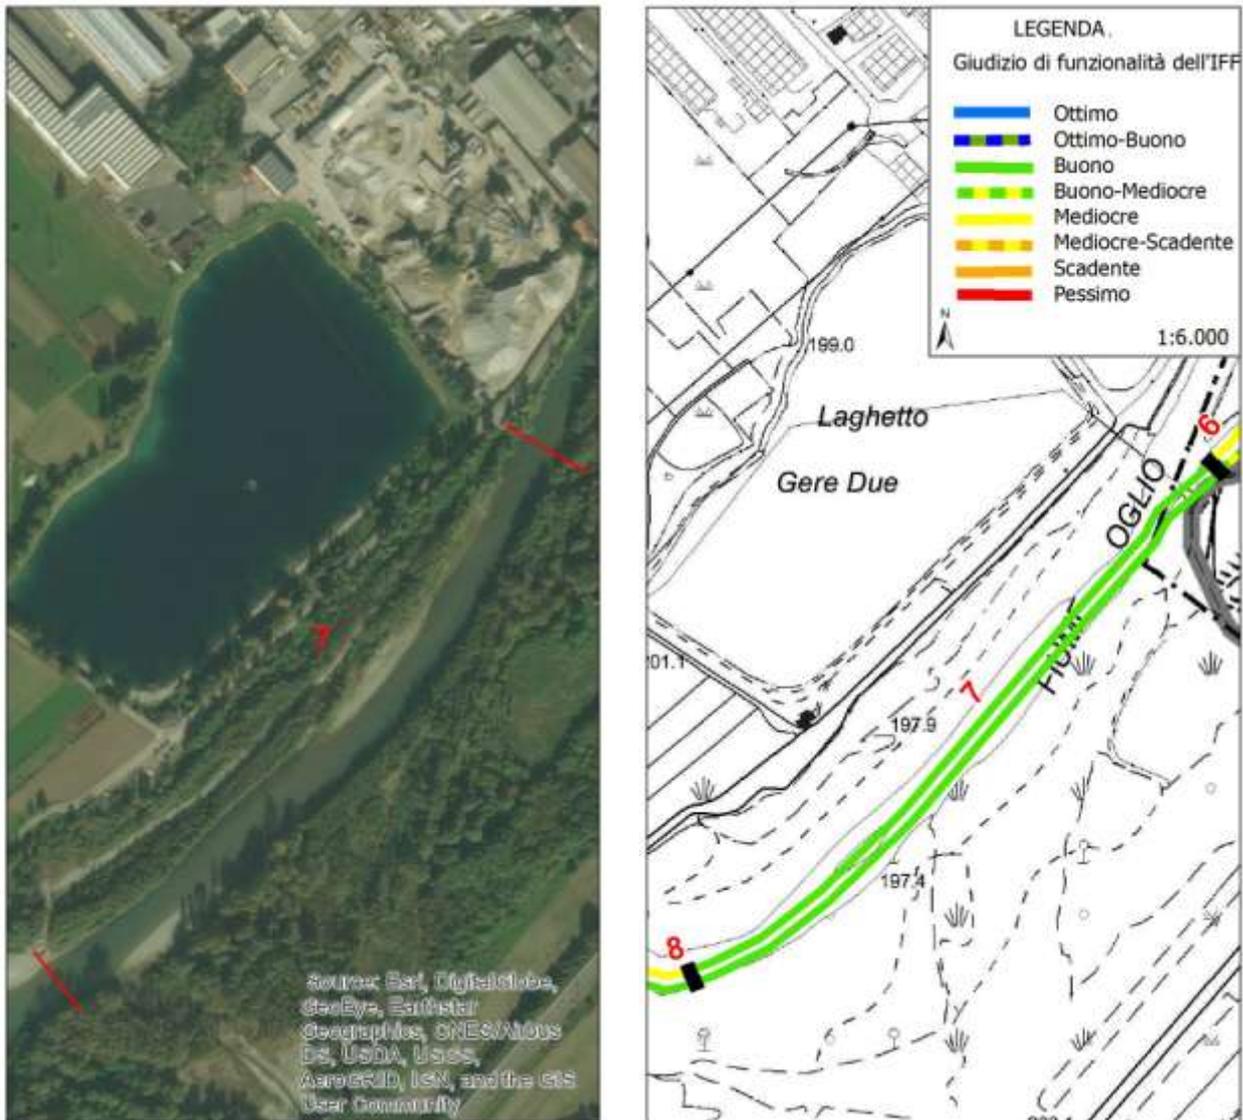
FIGURA 17. TRATTO DI FIUME OGLIO RICADENTE NEL TRATTO 7 E RELATIVI GIUDIZI IFF (A SX SU BASE AEREA, A DX SU CTR 10.000)

Il tratto, lungo circa 550 metri, è interessato, parzialmente, da un intervento di diversificazione fluviale mediante la posa di massi in alveo. Entrambe le sponde presentano un'ottima fascia perfluviale boschiva con prevalenza di salice bianco e pioppo. Il corso d'acqua offre un buon numero di rifugi per la fauna ittica favorita anche da una buona diversificazione idromorfologica.

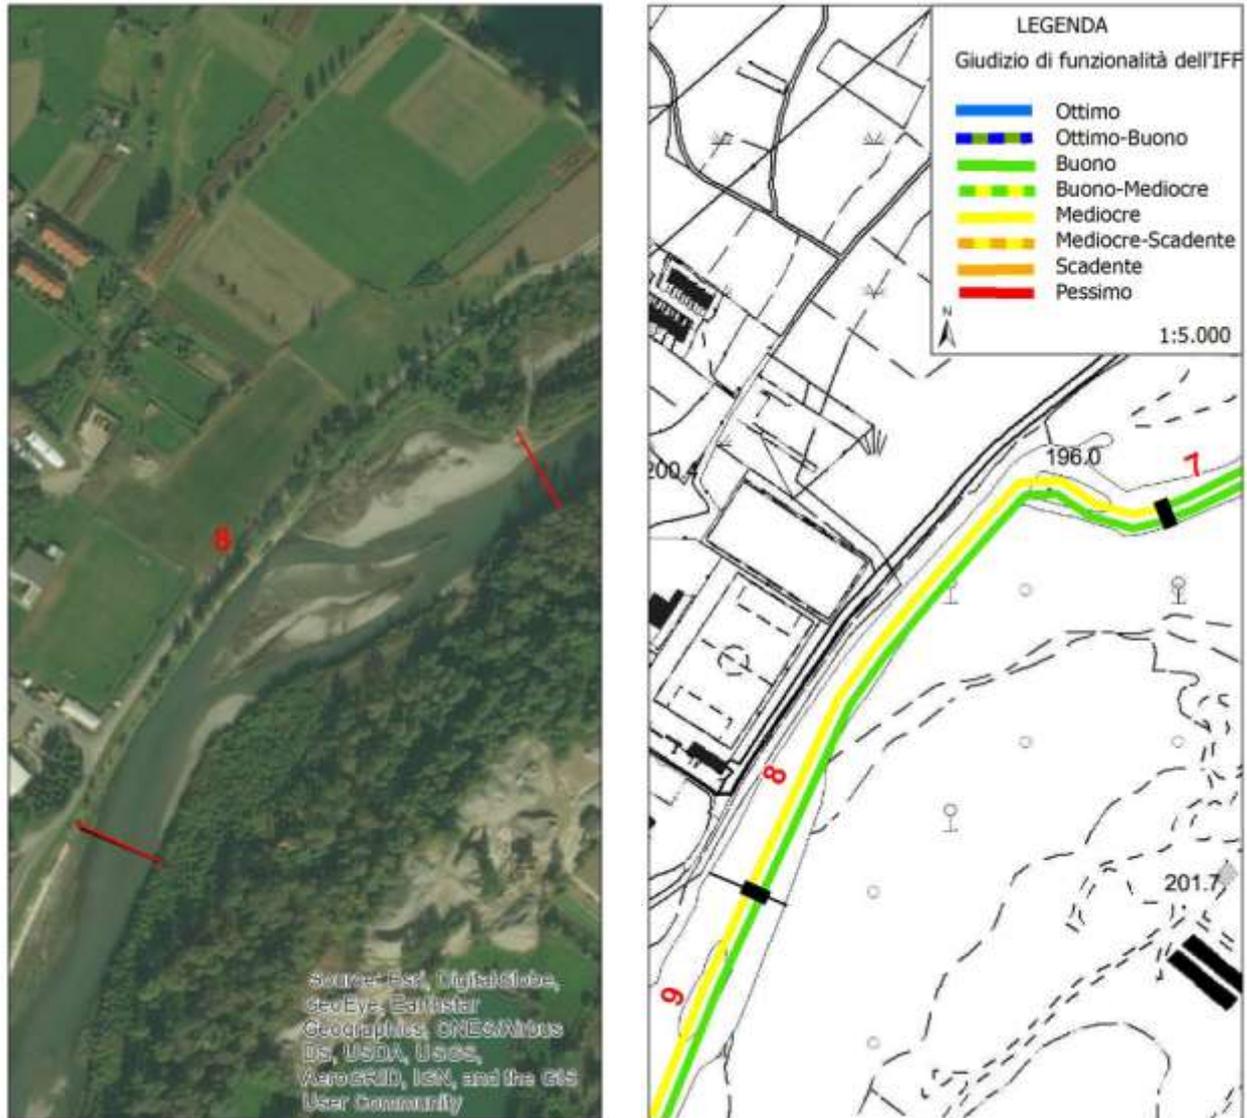
FIGURA 19. TRATTO DI FIUME OGLIO RICADENTE NEL TRATTO 8 E RELATIVI GIUDIZI IFF (A SX SU BASE AEREA, A DX SU CTR 10.000)

Il tratto è lungo circa 400 metri. Nella parte iniziale del tratto il fiume si ramifica presentando così una buona diversificazione idraulica-morfologica e formando un habitat ideale per la propria comunità ittica. In sponda sinistra la fascia vegetata si presenta integra, in piena continuità con quanto osservato nel tratto 7, mentre in destra la sponda presenta una fascia perfluviale estremamente ridotta in ampiezza.

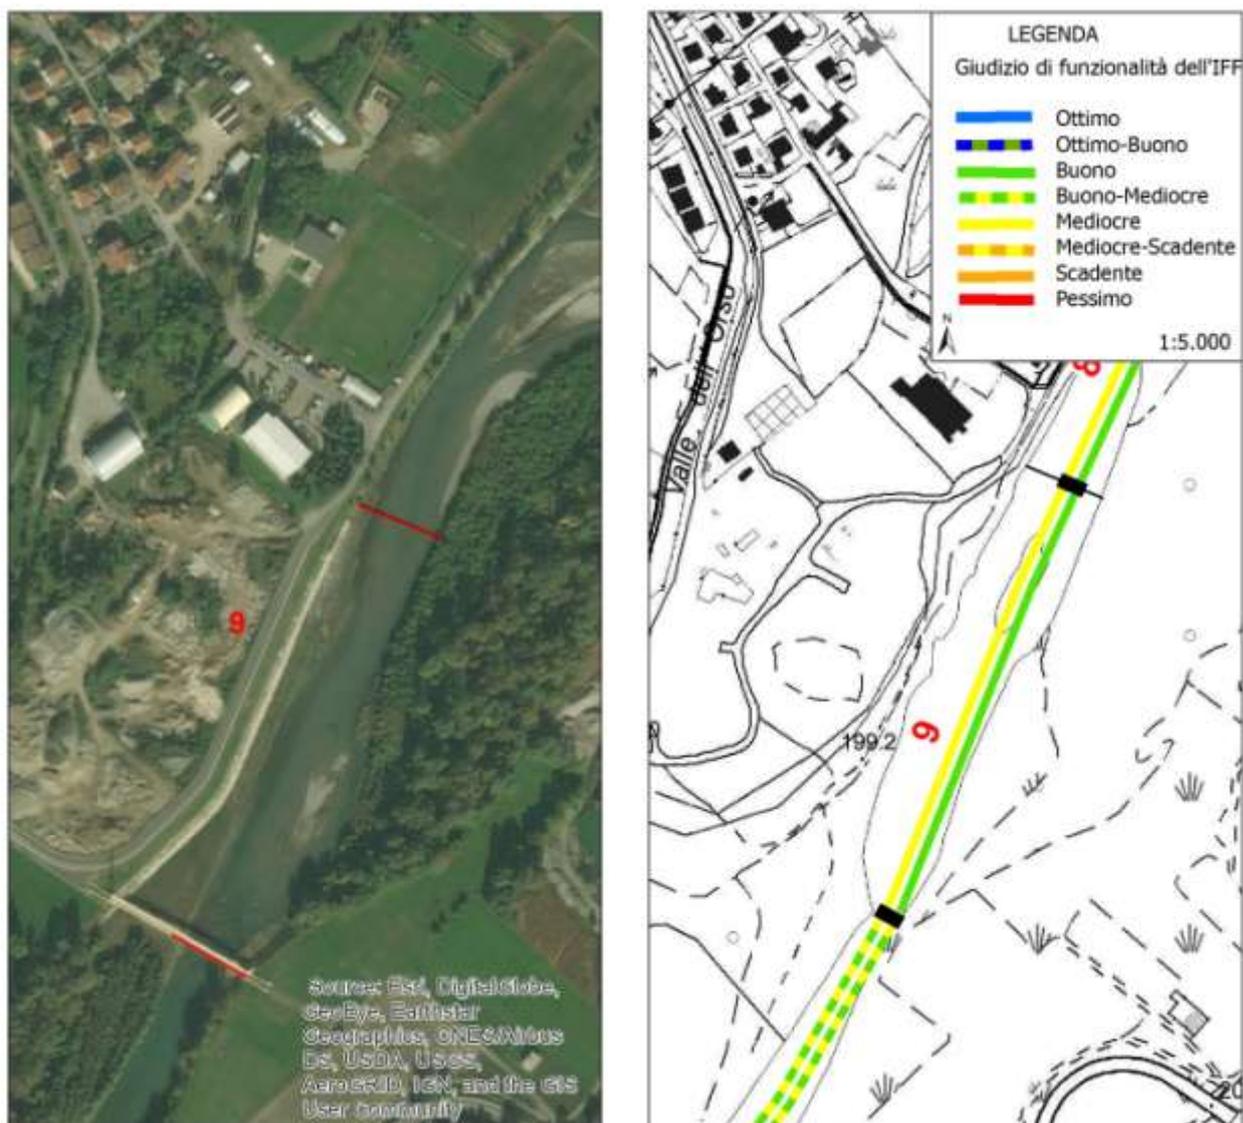
FIGURA 21. TRATTO DI FIUME OGLIO RICADENTE NEL TRATTO 9 E RELATIVI GIUDIZI IFF (A SX SU BASE AEREA, A DX SU CTR 10.000)

Il tratto è lungo 290 metri. Il fiume presenta una sponda destra priva di naturalità e funzionalità; essa è caratterizzata da una lunga e continua massicciata a massi cementati per tutto il tratto in esame. Ottima la fascia perfluviale in sinistra in piena continuità con quanto osservato nel tratto precedente.

Rispetto a quanto osservato nel precedente monitoraggio si rileva la piantumazione di un filare di alberi lungo la sponda destra ininfluente ai fini della funzionalità fluviale.

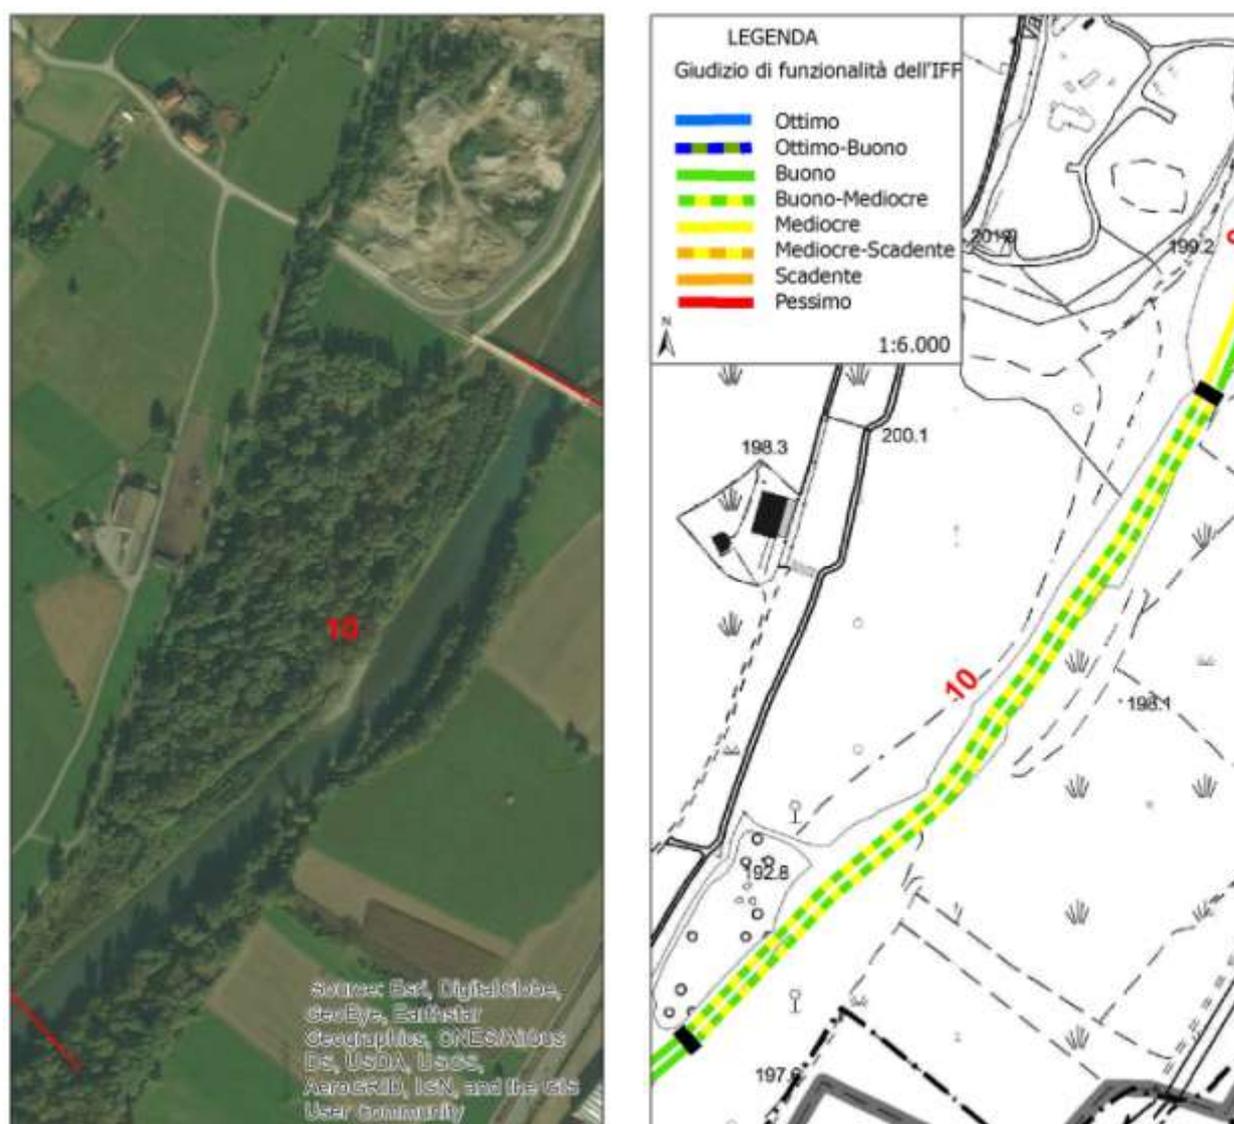
FIGURA 24. TRATTO DI FIUME OGLIO RICADENTE NEL TRATTO 10 E RELATIVI GIUDIZI IFF (A SX SU BASE AEREA, A DX SU CTR 10.000)

Il tratto 10 è lungo oltre 500 metri. Il fiume presenta una discreta naturalità, nonostante il territorio attraversato sia prevalentemente agricolo è presente una fascia di vegetazione riparia ben strutturata e continua. L'Oglio presenta in questo tratto un substrato di fondo prevalentemente a ghiaia e ciottoli e scorre

con andamento rettilineo e flusso laminare. La profondità varia e l'habitat è da ritenersi valido per la comunità ittica presente sia come zone di rifugio sia come zone riproduttive.

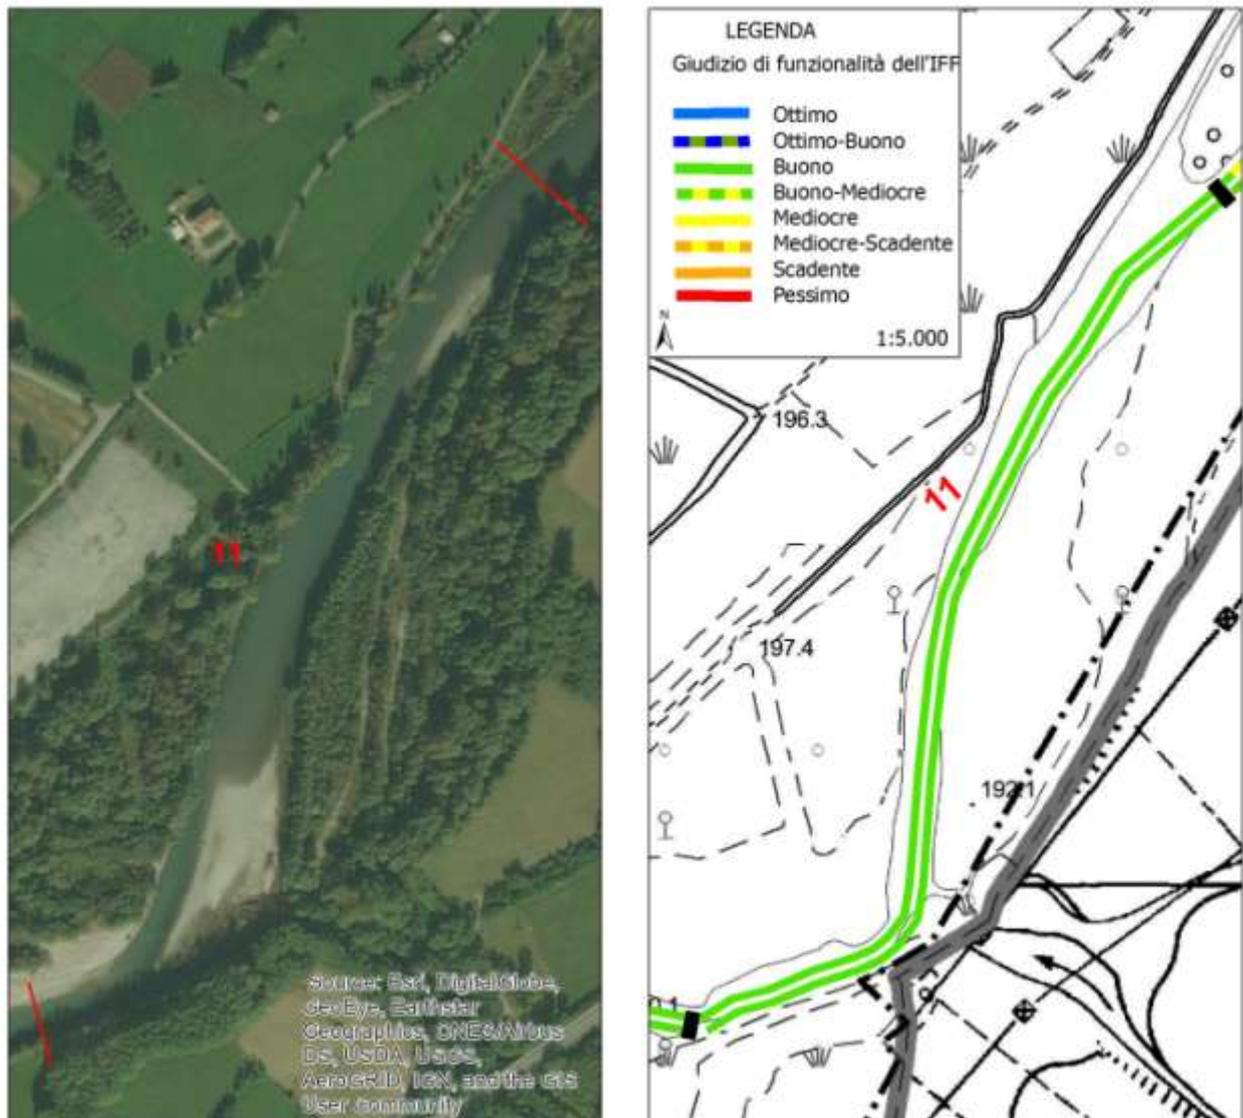
FIGURA 26. TRATTO DI FIUME OGLIO RICADENTE NEL TRATTO 11 E RELATIVI GIUDIZI IFF (A SX SU BASE AEREA, A DX SU CTR 10.000)

Il tratto, lungo circa 400 metri, è caratterizzato da una buona diversificazione idraulica morfologica che unitamente ad una fascia riparia molto ben strutturata conferisce a questa porzione di fiume una buona naturalità. Il tratto offre una buona disponibilità di habitat per la fauna ittica e il macrobenthos.

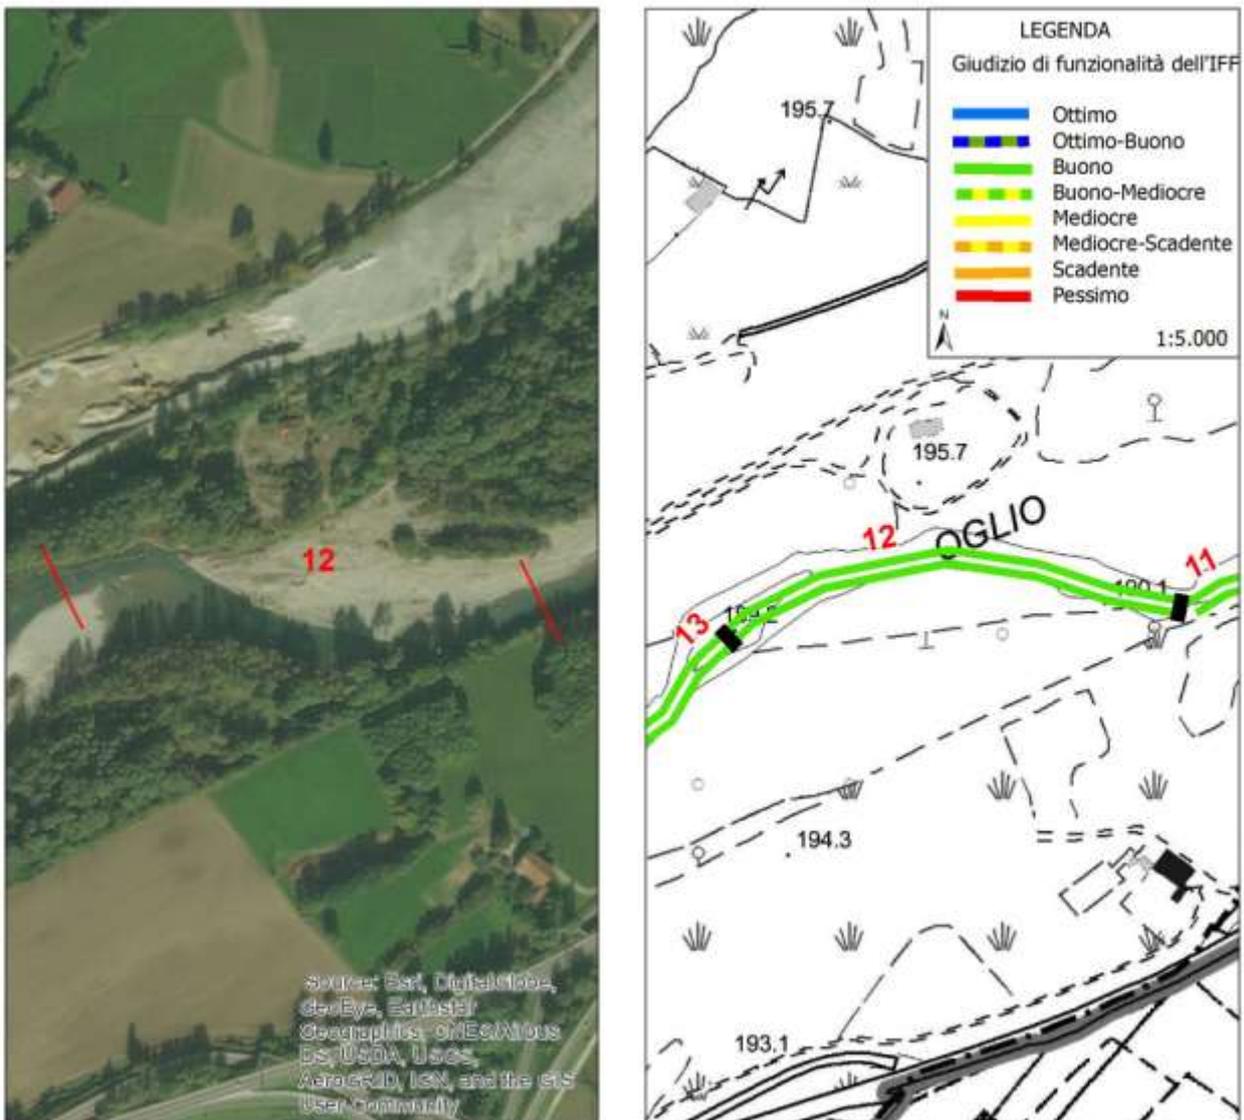
FIGURA 28. TRATTO DI FIUME OGLIO RICADENTE NEL TRATTO 12 E RELATIVI GIUDIZI IFF (A SX SU BASE AEREA, A DX SU CTR 10.000)

Il tratto è lungo circa 350 metri. In alveo è presente una zona di deposito in destra idrografica, il fiume scorre nella zona sinistra dell'alveo lambendo una difesa spondale di massi in parte rivegetata. Rispetto a quanto osservato nel tratto di monte la zona riparia risulta più semplificata e ridotta in ampiezza. Il fiume esprime elevate potenzialità per la fauna ittica offrendo un'ottima disponibilità di habitat.

La funzionalità del corso d'acqua non risulta variata rispetto alla fase *ante-operam*.

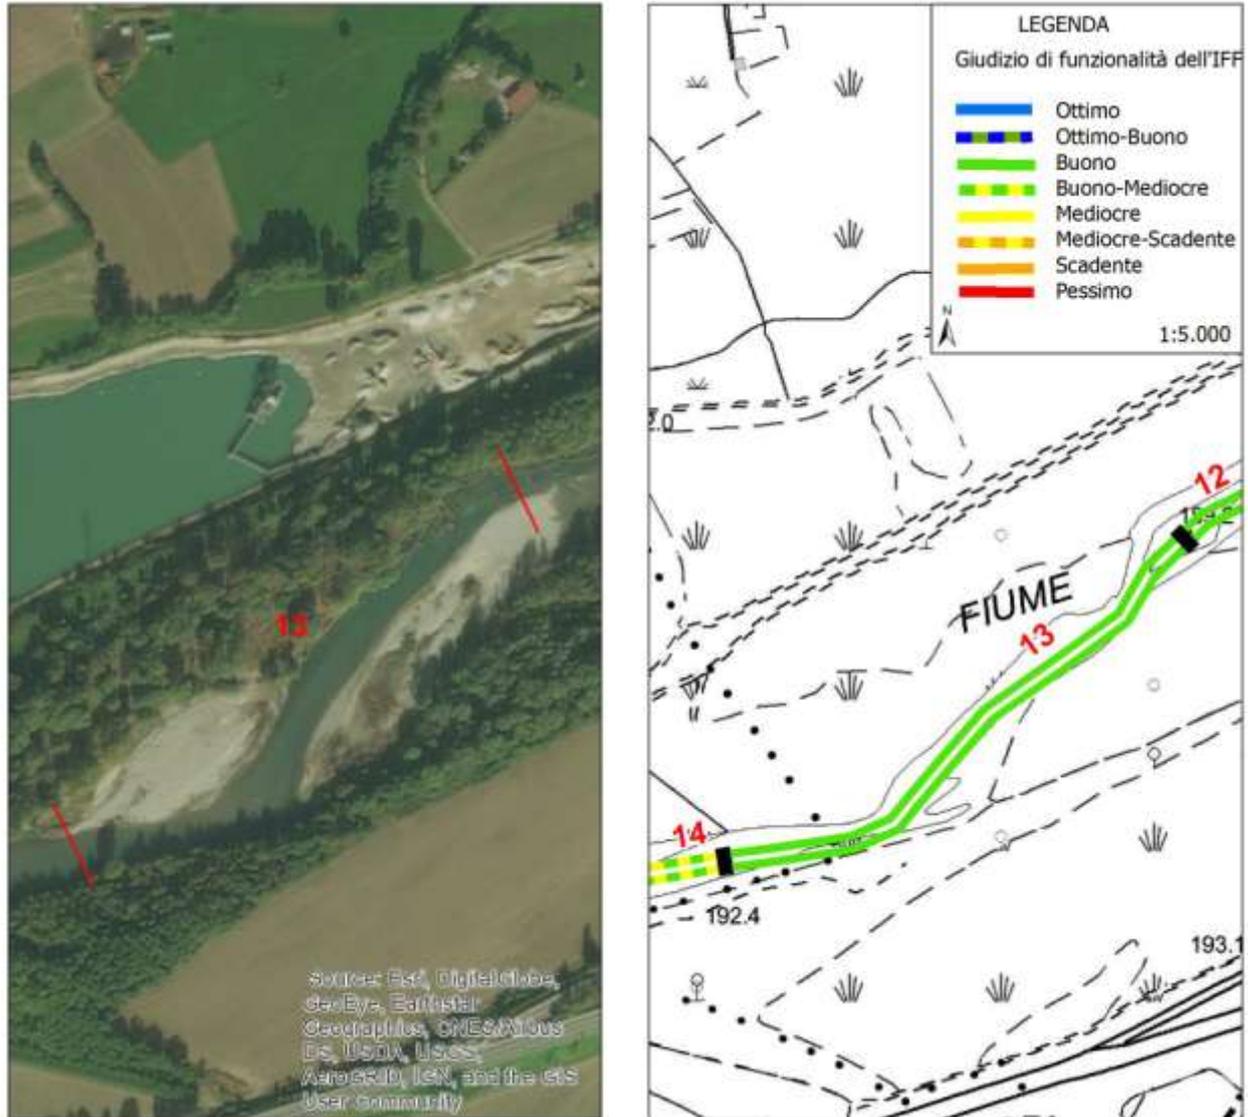
FIGURA 30. TRATTO DI FIUME OGLIO RICADENTE NEL TRATTO 13 E RELATIVI GIUDIZI IFF (A SX SU BASE AEREA, A DX SU CTR 10.000)

Il tratto è lungo circa 350 metri. Il corso d'acqua mantiene tutte quelle caratteristiche idromorfologiche, osservate anche nel tratto 12, particolarmente favorevoli alla comunità ittica del fiume. L'habitat ripario si presenta abbastanza semplificato e, in particolar modo in sponda destra, ristretto.

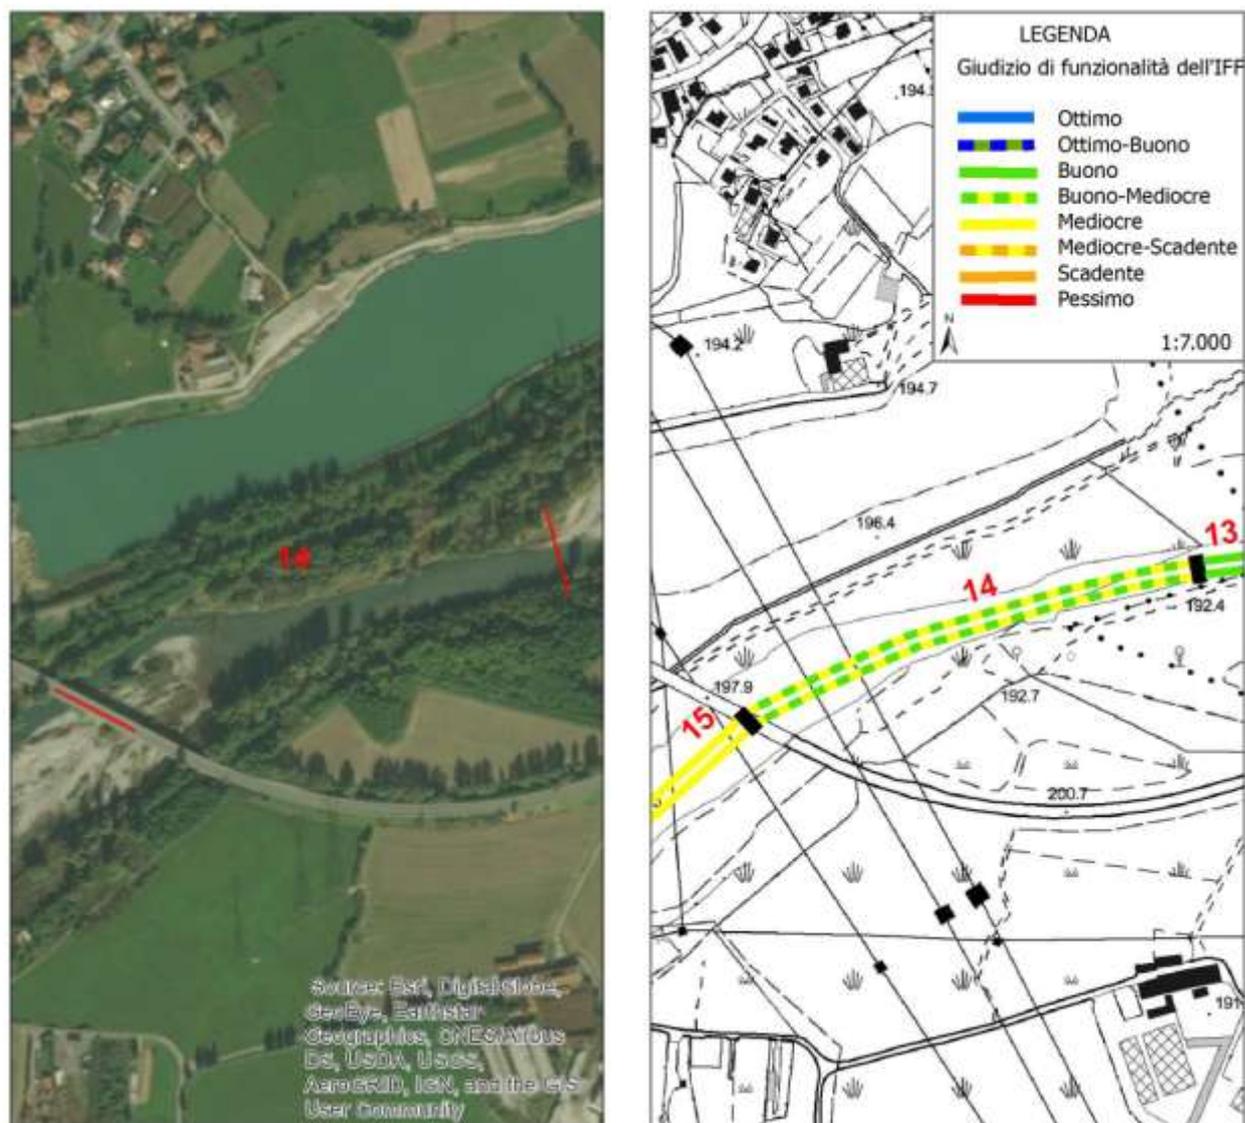
FIGURA 32. TRATTO DI FIUME OGLIO RICADENTE NEL TRATTO 14 E RELATIVI GIUDIZI IFF (A SX SU BASE AEREA, A DX SU CTR 10.000)

Il tratto è lungo circa 380 metri. Rispetto a quanto osservato a monte aumenta l'ampiezza dell'alveo e il fiume scorre prevalentemente con flusso laminare su di un substrato di fondo costituito da sabbia e ghiaia. Per entrambe le sponde si può osservare una buona fascia riparia continua longitudinalmente e mediamente ampia.

Nella seconda campagna di monitoraggio non sono stati ravvisati cambiamenti che possano aver modificato la funzionalità fluviale.

Entrambe le sponde raggiungono in questo tratto un punteggio IFF di 195 corrispondente ad un livello di funzionalità II-III e ad un giudizio "Buono-Mediocre".
