*Interventi funzionali al miglioramento della connessione ecologica del Fiume  
Oglio prelacuale nel tratto Darfo – Lago d'Iseo*

AZIONE 6.1: MONITORAGGIO ANTE E POST-OPERAM DELLA FUNZIONALITÀ FLUVIALE DEL  
FIUME OGLIO E LATERALI

**MONITORAGGIO DELLA FUNZIONALITÀ FLUVIALE DEL FIUME  
OGLIO NEL TRATTO DARFO - LAGO D'ISEO ATTRAVERSO  
L'APPLICAZIONE DELL'INDICE IFF – Relazione finale**

**RELAZIONE - Dicembre 2018**

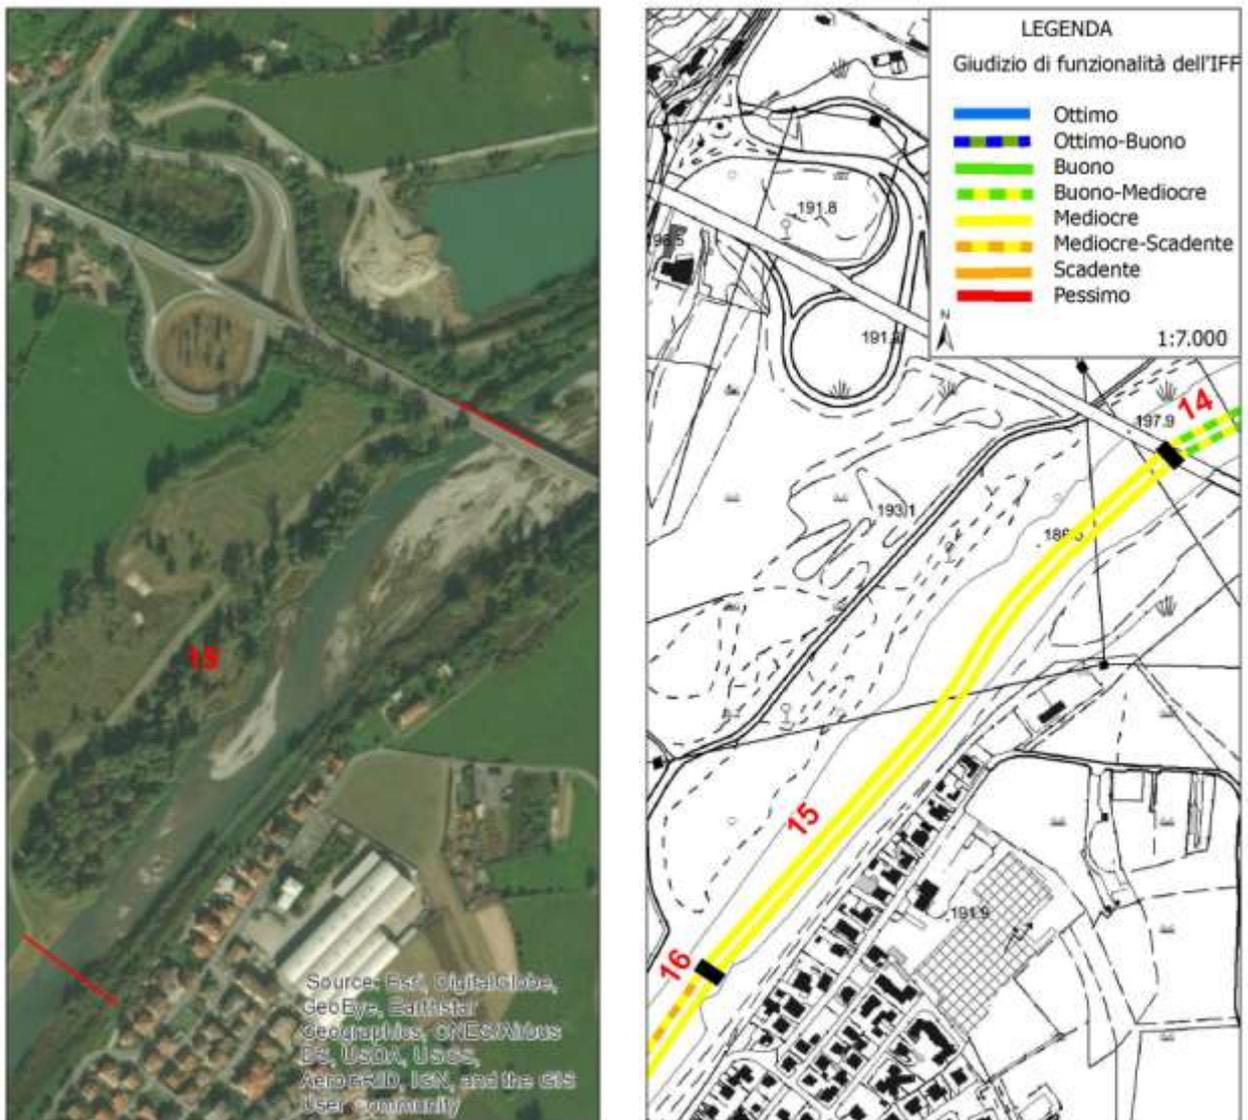
FIGURA 35. TRATTO DI FIUME OGLIO RICADENTE NEL TRATTO 15 E RELATIVI GIUDIZI IFF (A SX SU BASE AEREA, A DX SU CTR 10.000)

Il tratto è lungo circa 600 metri. Il fiume è caratterizzato dalla presenza di alcuni isolotti/barre che variano la sezione dell'alveo e contribuiscono a diversificare l'ambiente fluviale. In sponda sinistra la sponda risulta ricoperta esclusivamente da vegetazione erbacea mentre in destra si osserva ancora un minimo di fascia vegetata riparia seppur discontinua e ristretta.

L'applicazione dell'indice registra un giudizio di funzionalità "Mediocre" per entrambe le sponde con i punteggi IFF di 143 per la sponda sinistra e 175 per la destra.

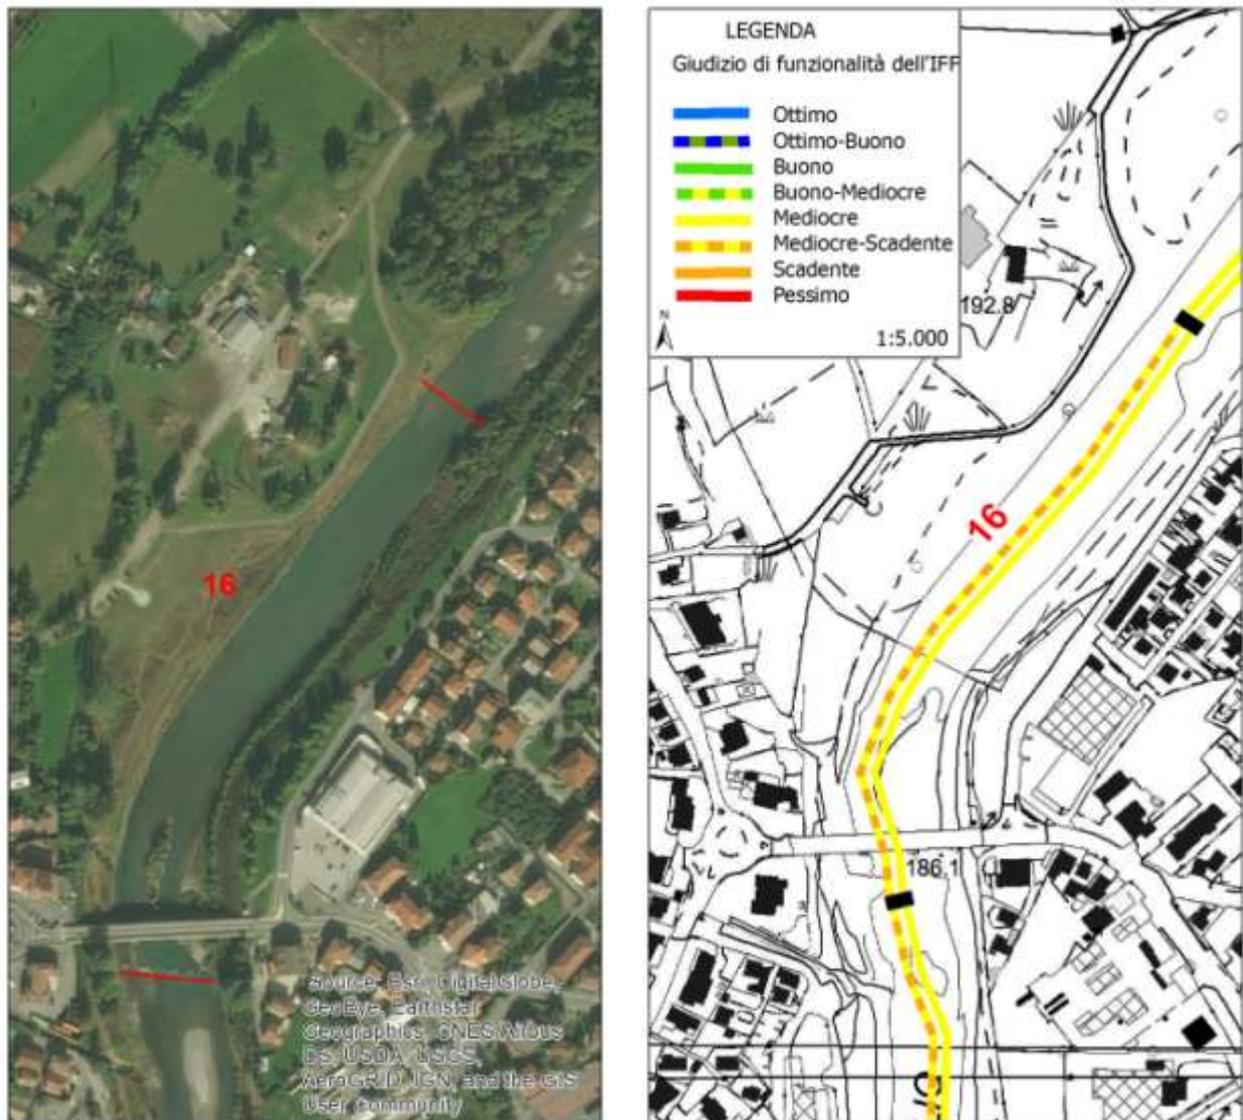
FIGURA 37. TRATTO DI FIUME OGLIO RICADENTE NEL TRATTO 16 E RELATIVI GIUDIZI IFF (A SX SU BASE AEREA, A DX SU CTR 10.000)

In questo tratto lungo circa 370 metri il fiume scorre con flusso laminare su di un substrato prevalentemente sabbioso. L'habitat fluviale e perifluviale evidenziano alcune criticità che si riflettono inevitabilmente sulla funzionalità del corso d'acqua. In particolare si rileva in destra idrografica la completa assenza di una fascia riparia vegetata ed in sinistra è ridotta ad una ristretta fascia boschiva, costituita prevalentemente da salice, estremamente ridotta in ampiezza e discontinua in senso longitudinale.

La posa di massi in alveo “migliora” l’idromorfologia del tratto che si riflette in un aumento del punteggio IFF, rispetto a quanto osservato con il precedente monitoraggio, raggiungendo valori di 167 per la sponda sinistra e 130 per la destra. A questi punteggi corrisponde un giudizio di funzionalità “Mediocre” per entrambe le sponde confermando quanto osservato in *ante-operam* in sponda sinistra, e registrando un miglioramento per la sponda destra.

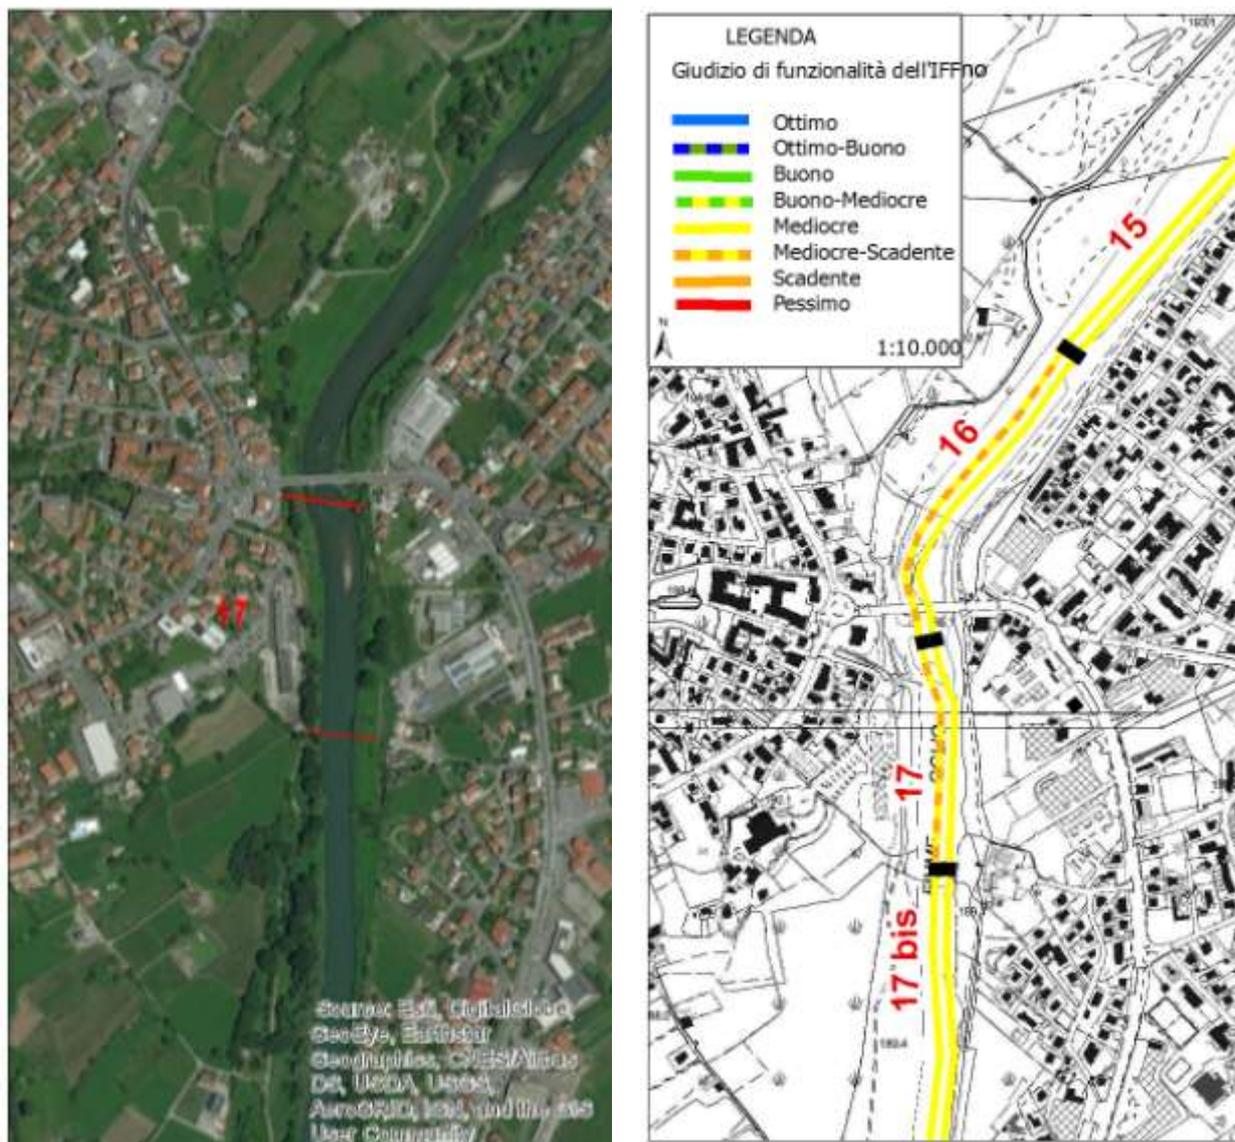
FIGURA 39. TRATTO DI FIUME OGLIO RICADENTE NEL TRATTO 17 E RELATIVI GIUDIZI IFF (A SX SU BASE AEREA, A DX SU CTR 10.000)

Questo tratto è lungo circa 300 metri. Il fiume scorre con flusso laminare su di un substrato prevalentemente sabbioso. La sponda destra la è interessata da una copertura erbacea priva di funzionalità mentre in sinistra è presente, in modo discontinuo, una ristretta fascia vegetata.

Il passaggio della piena di Novembre 2018 mette a nudo la massicciata presente lungo la sponda sinistra e lascia in evidenza segni di erosione lungo la sponda destra.

Complessivamente si registra una funzionalità fluviale bassa per entrambe le sponde. Il punteggio IFF ottenuto per la sponda sinistra è di 142 mentre in destra è di 114 corrispondenti rispettivamente ad un livello di funzionalità "III" e "III-IV".

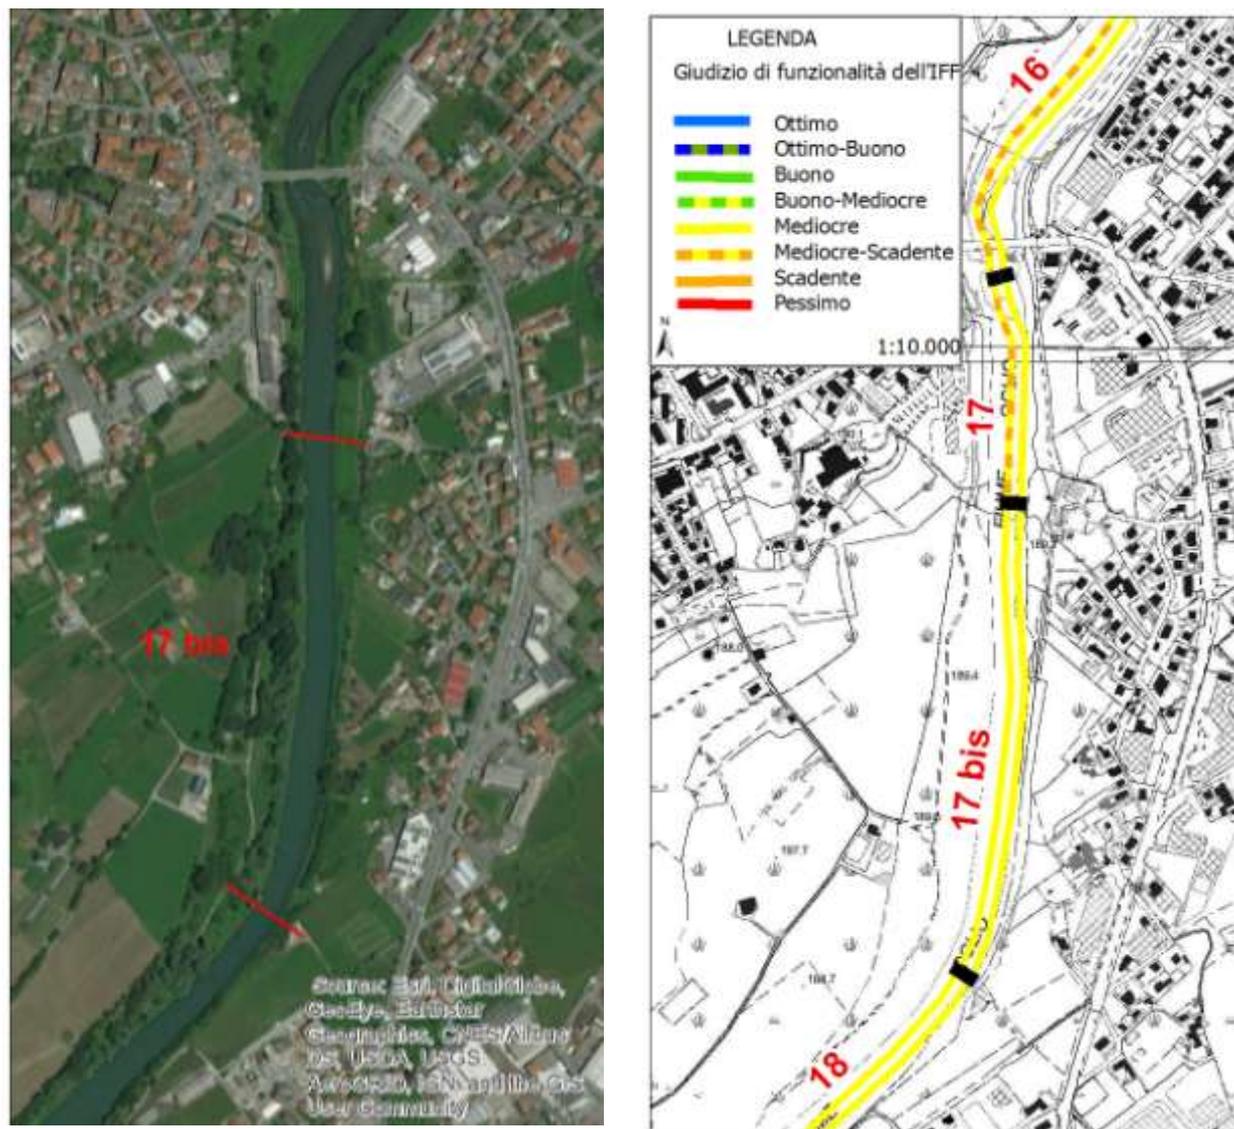
FIGURA 41. TRATTO DI FIUME OGLIO RICADENTE NEL TRATTO 17 BIS E RELATIVI GIUDIZI IFF (A SX SU BASE AEREA, A DX SU CTR 10.000)

Questo tratto è lungo circa 600 metri. Il fiume scorre con flusso laminare su di un substrato prevalentemente sabbioso attraversando un territorio fortemente antropizzato soprattutto in sinistra idrografica. La fascia riparia è rappresentata su entrambe le sponde da salici e pioppi estremamente radi soprattutto in sponda destra.

L'applicazione dell' IFF restituisce per entrambe le sponde una classe di funzionalità III corrispondente ad un giudizio "Mediocre".

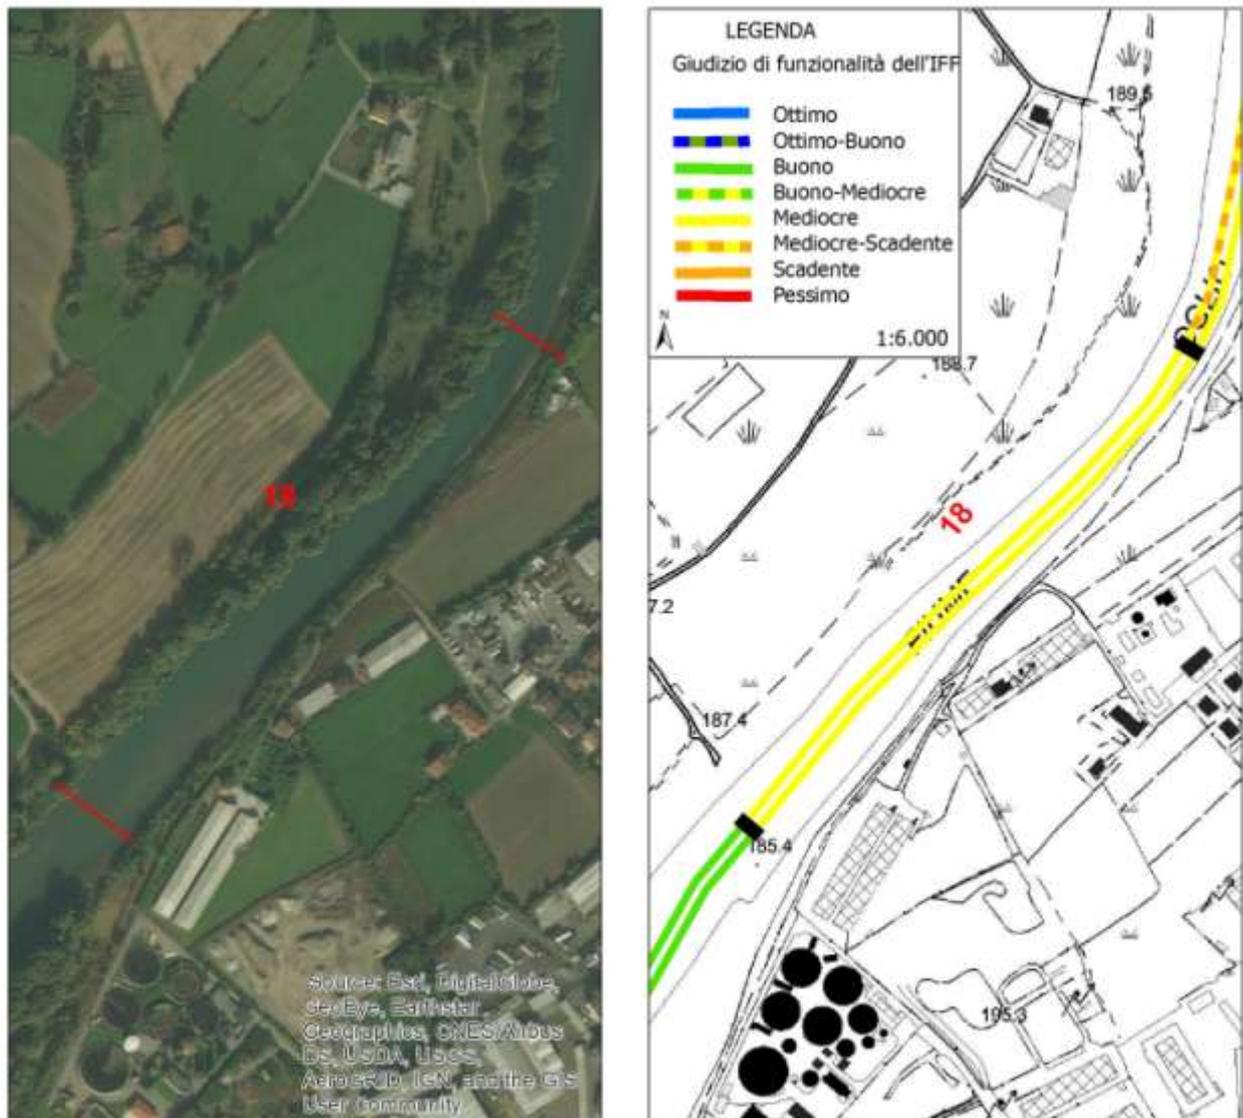
FIGURA 43. TRATTO DI FIUME OGLIO RICADENTE NEL TRATTO 18 E RELATIVI GIUDIZI IFF (A SX SU BASE AEREA, A DX SU CTR 10.000)

Il tratto è lungo circa 650 metri. Da un punto di vista idromorfologico il tratto presenta le medesime caratteristiche del precedente. Esso è caratterizzato da un *run* lento e da un substrato prevalentemente sabbioso. Non vi sono particolari rifugi ma la vicinanza al lago rende comunque il tratto interessante per le diverse specie di ciprinidi presenti anche da un punto di vista riproduttivo.

L'applicazione dell'indice IFF restituisce un punteggio mediamente basso ad entrambe le sponde, 170 per la sinistra e 165 per la destra, ai quali è associato un giudizio di funzionalità "Mediocre".

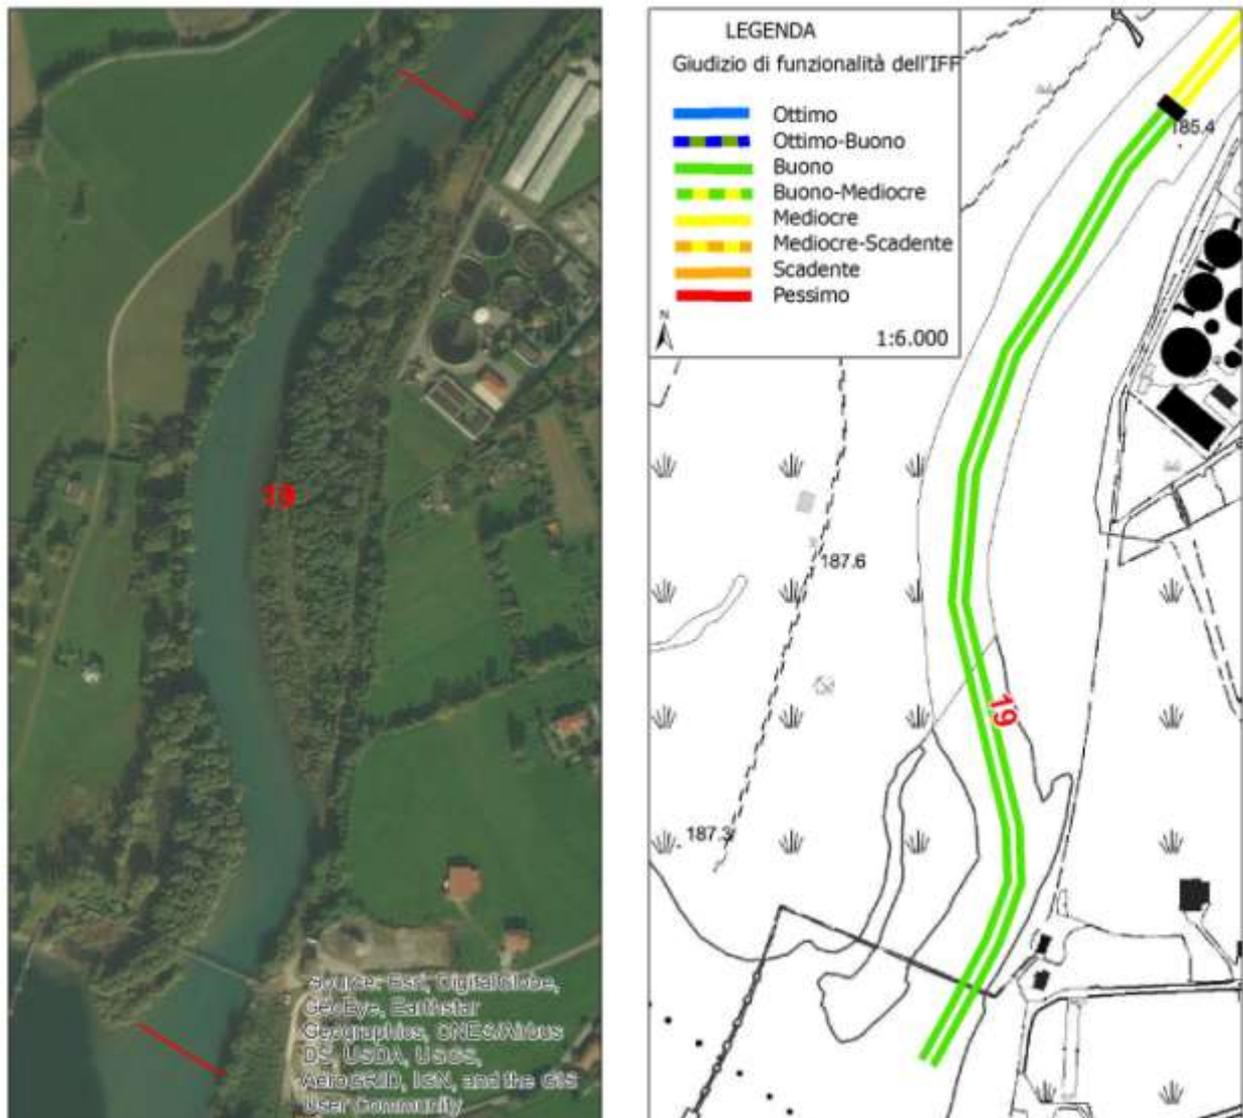
FIGURA 45. TRATTO DI FIUME OGLIO RICADENTE NEL TRATTO 19 E RELATIVI GIUDIZI IFF (A SX SU BASE AEREA, A DX SU CTR 10.000)

Il tratto è lungo circa 800 metri. Si tratta dell'ultimo segmento fluviale prima dell'arrivo al lago. Il flusso è molto lento e il substrato è costituito da sabbia e limo. Oltre ad una buona fascia riparia costituita per lo più da salice bianco si possono osservare a tratti ciuffi di canneto (*Phragmites* sp.).

Il tratto 19 registra un valore di funzionalità "Buono" per entrambe le sponde con punteggi di 230 per la sponda sinistra e 225 per la destra.

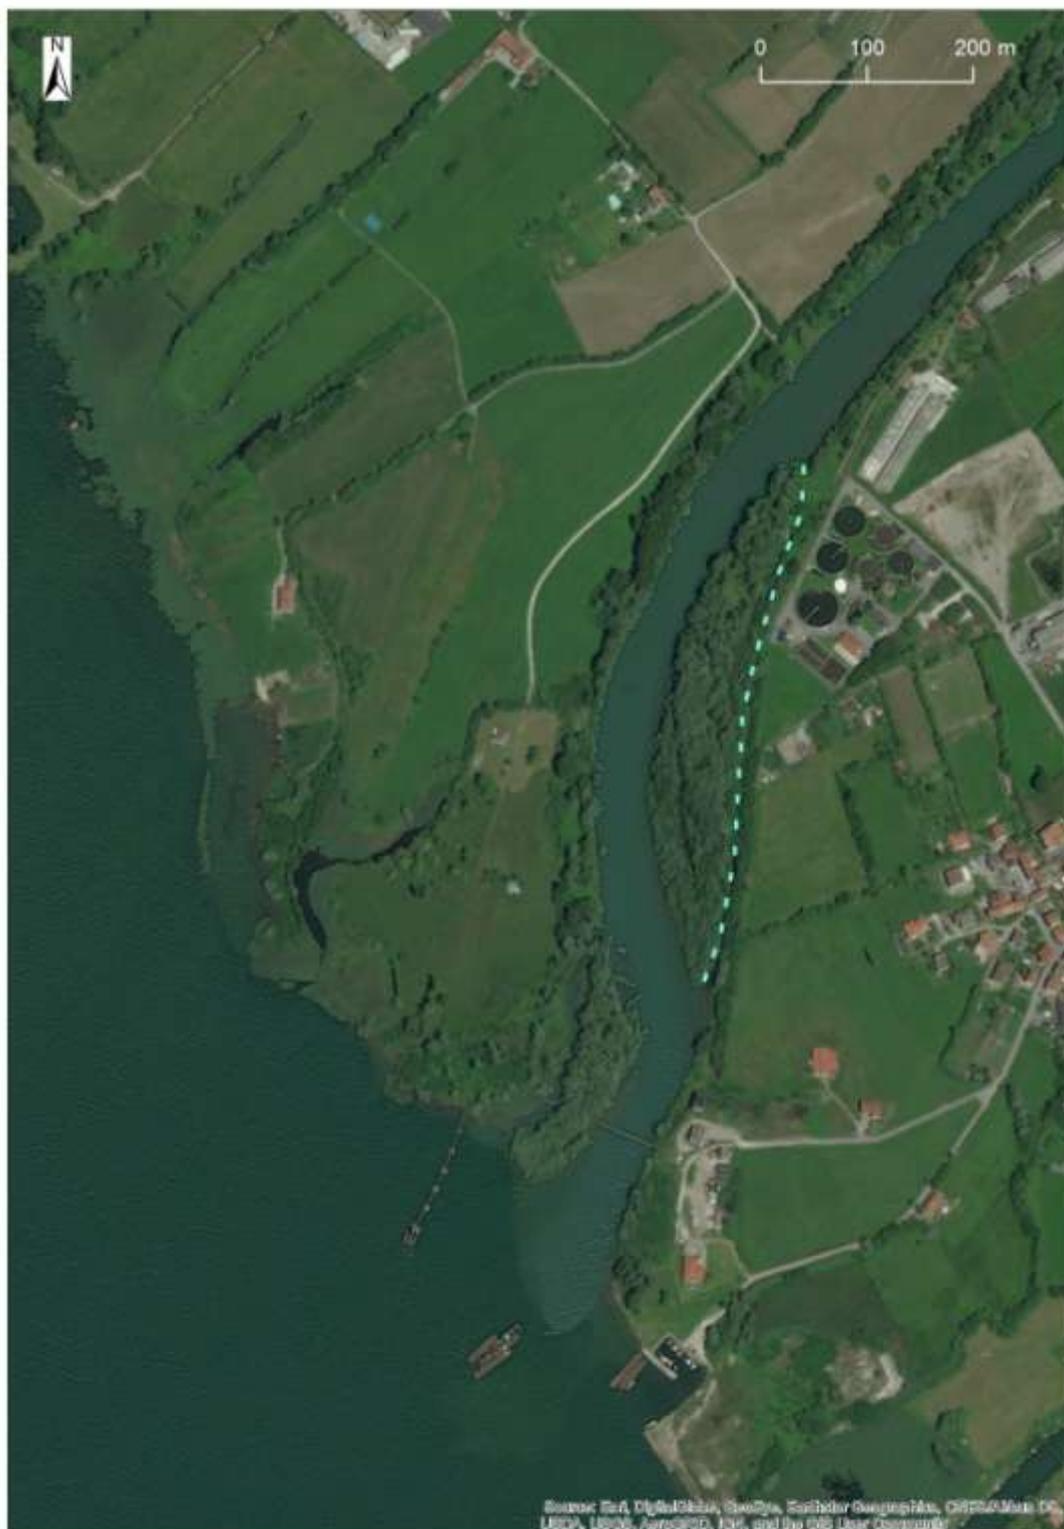
FIGURA 47. PALEOALVEO SINISTRO.

Si tratta di un vecchio ramo destro del F. Oglio lungo oltre 500 metri. In questo tratto fluviale non è stato applicato l'IFF poiché non vi erano le condizioni di applicabilità, in quanto, in fase di *ante-operam*, era asciutto per buona parte del suo corso.

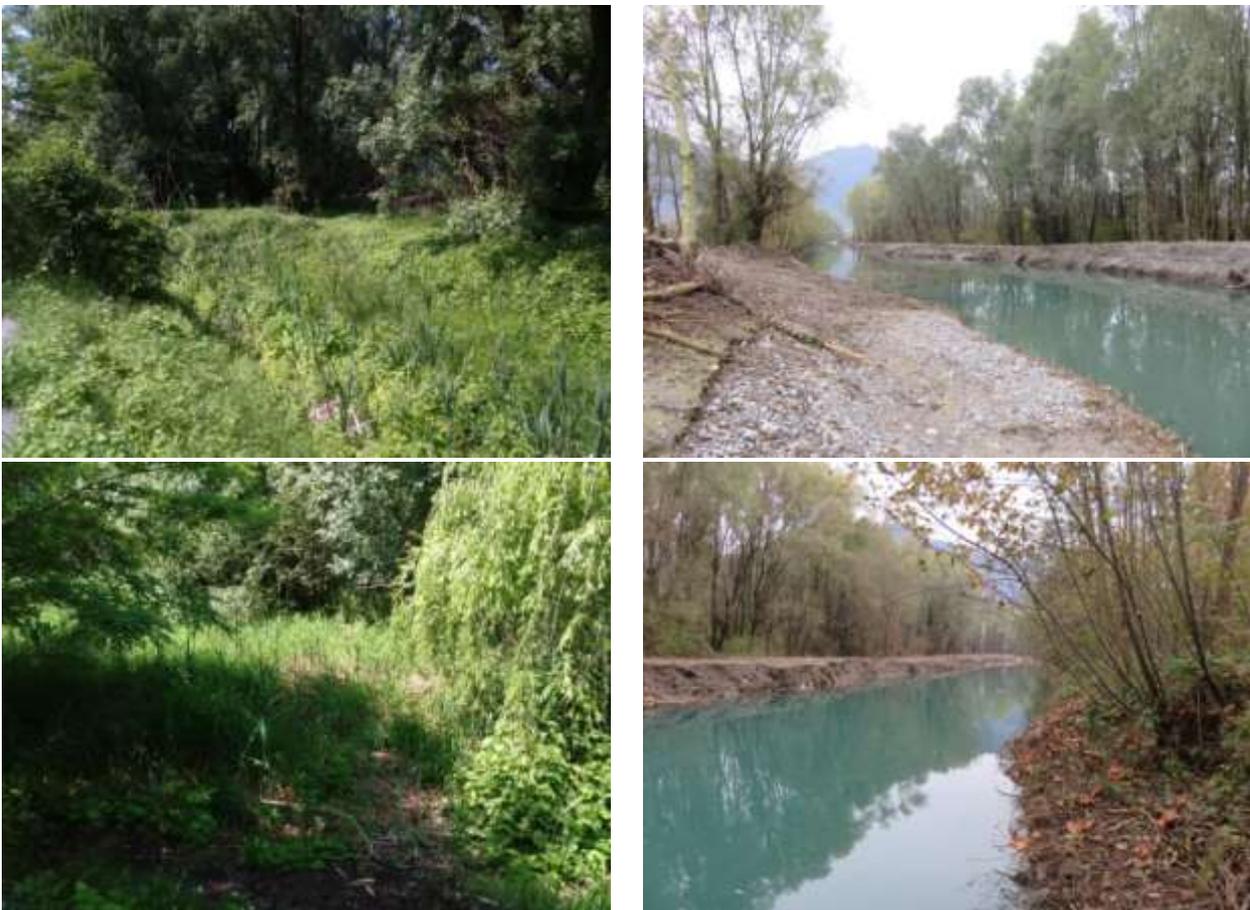
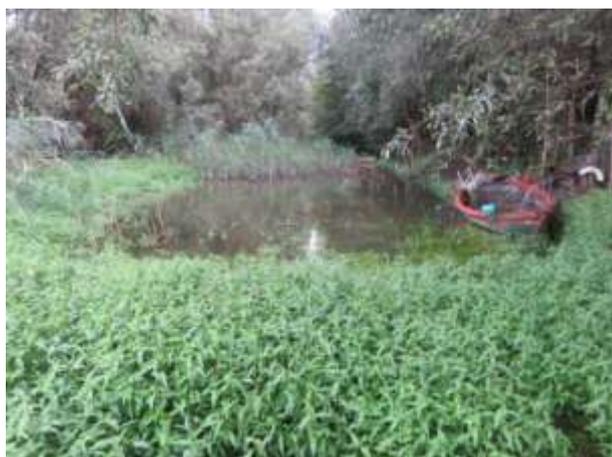
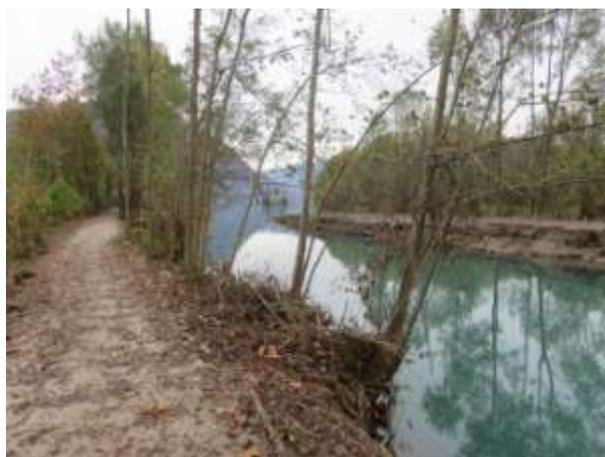
FIGURA 49. TRATTO INTERMEDIO E DI VALLE DEL PALEOALVEO SINISTRO PRIMA (A SINISTRA) E DOPO L'INTERVENTO (A DESTRA).

In sponda sinistra la zona vegetata non è stata intaccata dai lavori. È presente quindi una fascia arborea continua ma limitata a pochi metri di ampiezza composta prevalentemente da salice bianco (*Salix alba*), ontano (*Alnus glutinosa*) e robinia (*Robinia pseudoacacia*). La sponda destra essendo di fatto l'area di cantiere risulta priva di vegetazione per una fascia larga 4/5 metri lungo per l'intera lunghezza del ramo. Nella sua porzione più interna mantiene le stesse caratteristiche di elevata naturalità, con un bosco costituito prevalentemente da salice bianco. Trattandosi di una fascia abbastanza ristretta è verosimile che nei prossimi anni venga naturalmente colonizzata dalle essenze presenti.

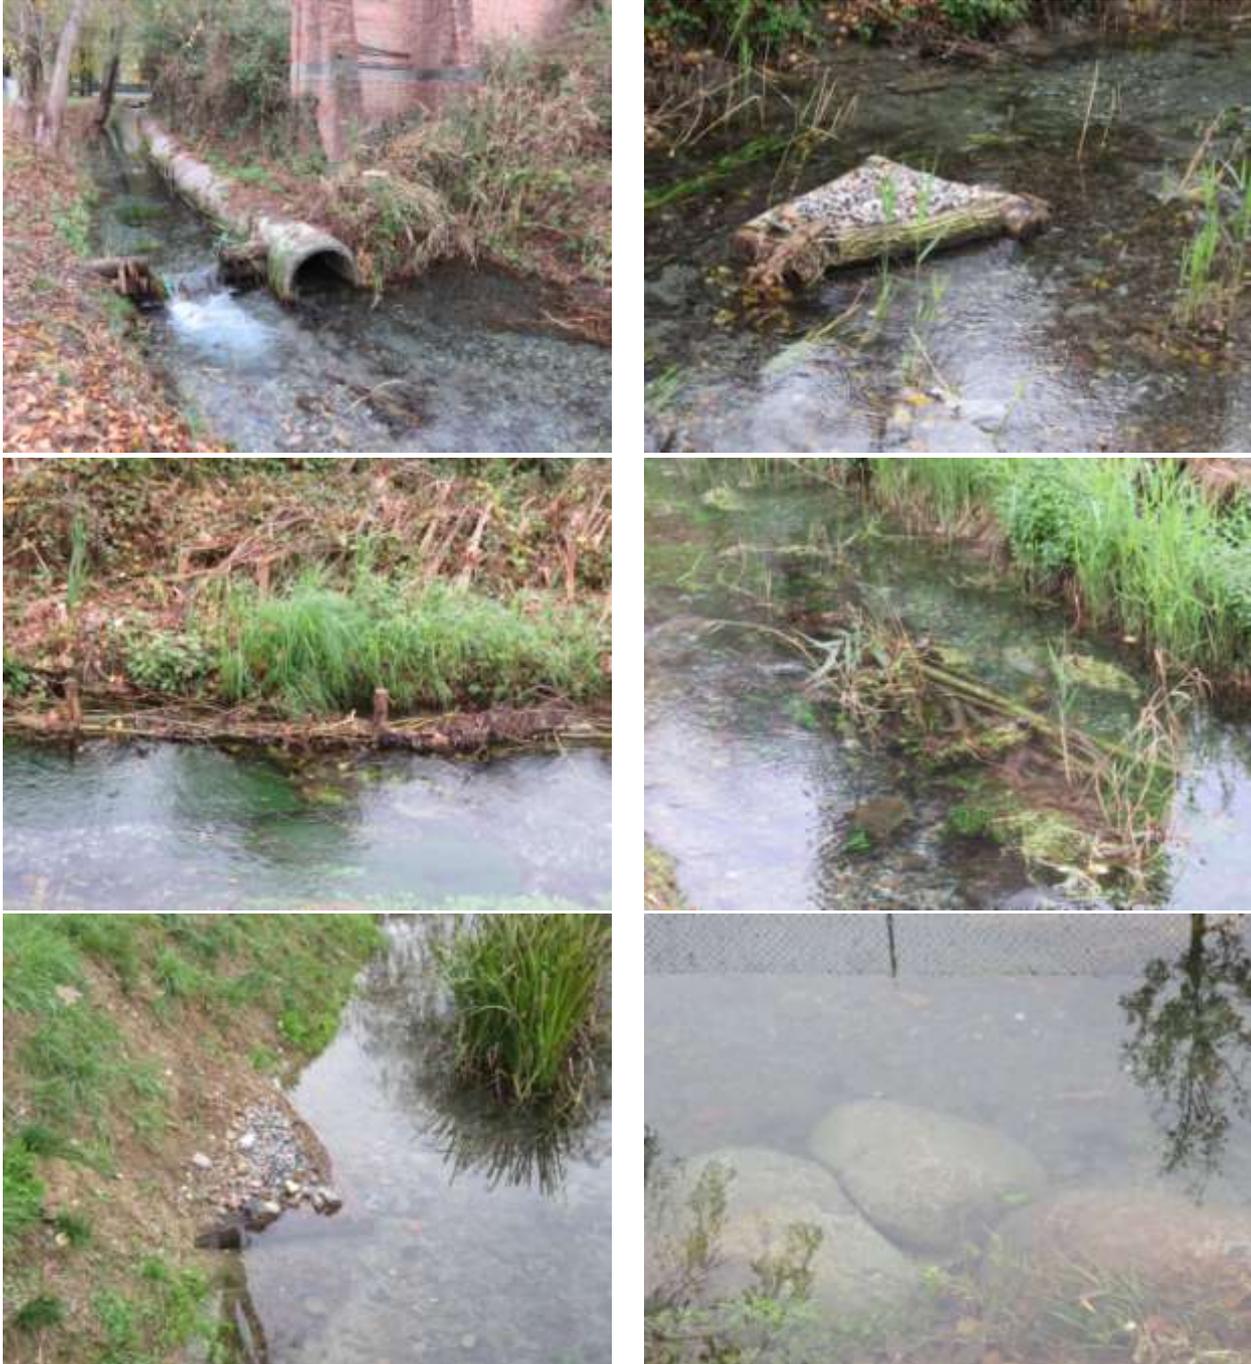
FIGURA 51. ALCUNI INTERVENTI FATTI NEL RECETTORE A NORD.

Gli interventi hanno interessato a tratti l'intero corso d'acqua con manufatti mirati alla diversificazione idraulica e alla creazione di rifugi per la fauna ittica. Seppur funzionali ai singoli obiettivi e contribuendo ad una miglior funzionalità fluviale gli interventi fatti non risultano in questo caso determinanti ai fini del punteggio IFF che in tutte tre le stazioni conferma quanto osservato in fase di *ante operam*.

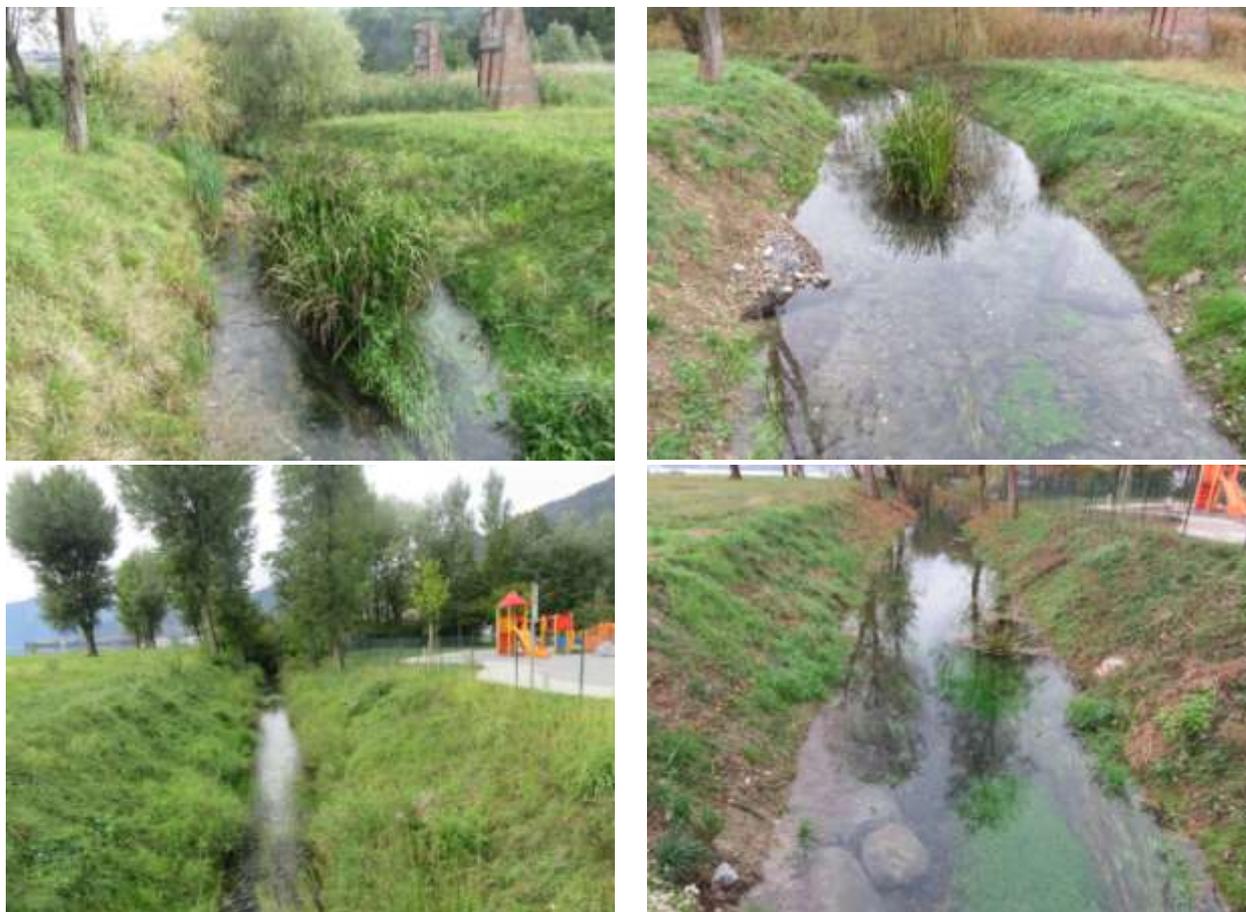
FIGURA 53. RECETTORE A NORD TRATTO 2 PRIMA (A SINISTRA) E DOPO GLI INTERVENTI (A DESTRA).

Nel secondo tratto individuato il corso d'acqua "piega" nettamente verso il lago. Le sponde sono scoscese e ricoperte da vegetazione erbacea. Come nel tratto precedente il riale presenta un andamento rettilineo e una buona copertura di piante acquatiche in alveo. A circa metà del suo percorso si rileva un piccolo tratto intubato in corrispondenza di un ponticello che lo attraversa.

Il giudizio di funzionalità fluviale registrata per entrambe le sponde è "mediocre" penalizzato soprattutto dall'assenza di una fascia riparia funzionale.

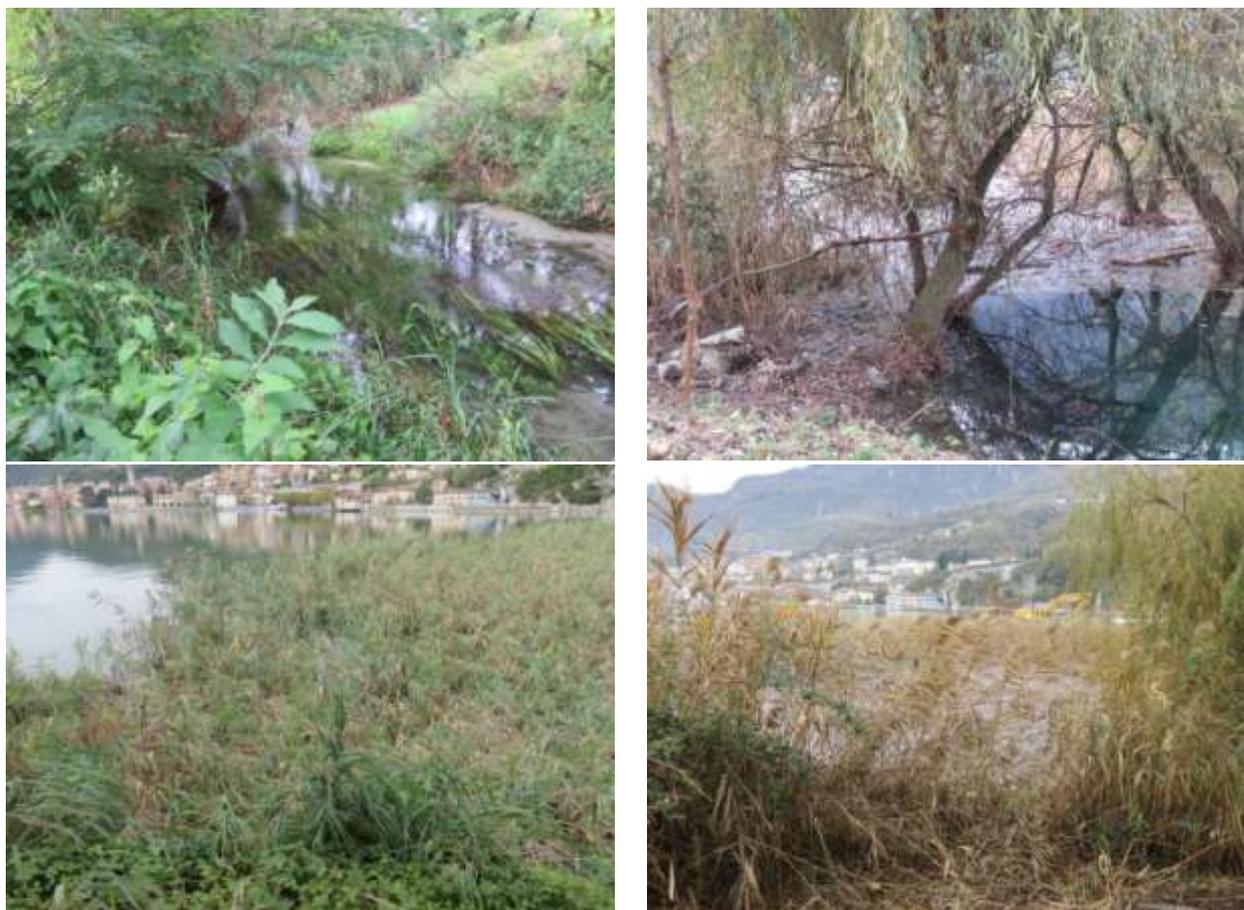
FIGURA 54. RECETTORE A NORD TRATTO 3 PRIMA (A SINISTRA) E DOPO GLI INTERVENTI (A DESTRA).

Il tratto 3 rappresenta l'ultimo tratto del corso d'acqua sino al suo sbocco nel Lago d'Iseo. Quest'ultimo tratto lungo circa 60 metri il riale presenta una buona fascia riparia su entrambe le sponde, composta inizialmente da salice e poi da *Phragmites* che continua poi in modo esteso lungo la sponda del lago. L'alveo presenta un substrato di fondo prevalentemente sabbioso. In questo tratto non sono stati fatti interventi in alveo.

L'indice di funzionalità restituisce un punteggio di 210 per entrambe le sponde al quale è associato un giudizio di funzionalità "Buono".
