PARCO NAZIONALE
ValGrande

**Interventi integrativi per l'attuazione del piano AIB
Parco Nazionale Val Grande – Progetto "PARCHI IN RETE"**

PROGETTO DEFINITIVO ESECUTIVO

Relazione progettuale

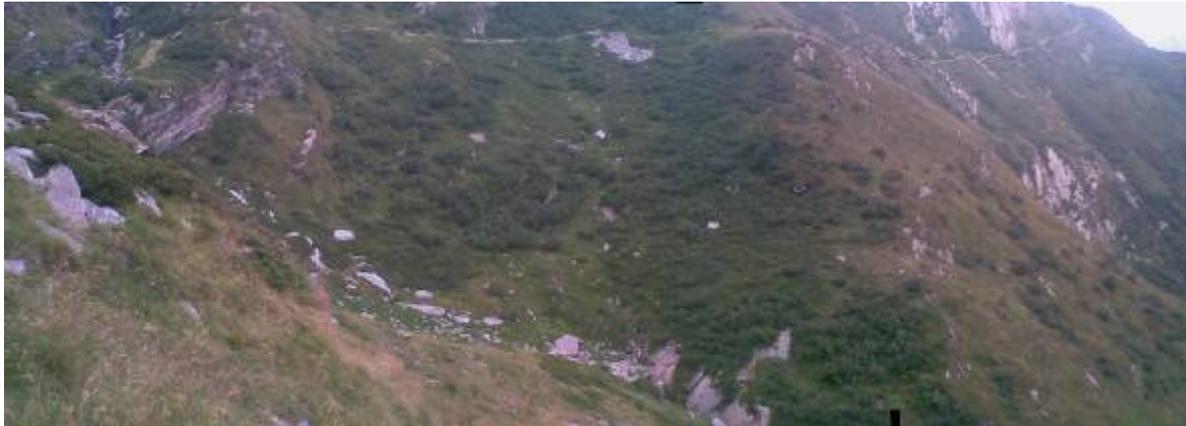
Fig 2.1.1 Parte terminale sentiero Cappella di Terza –Straolgio

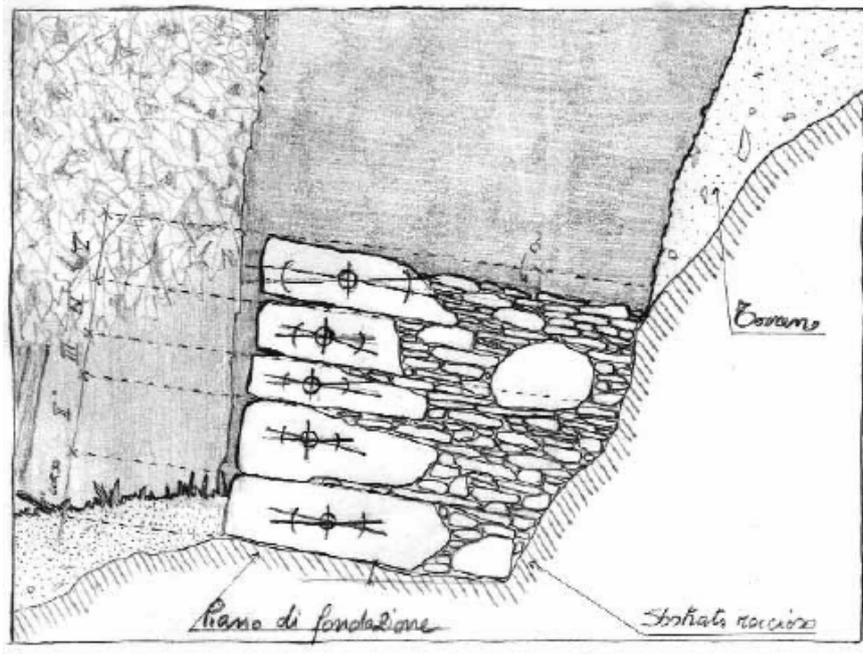
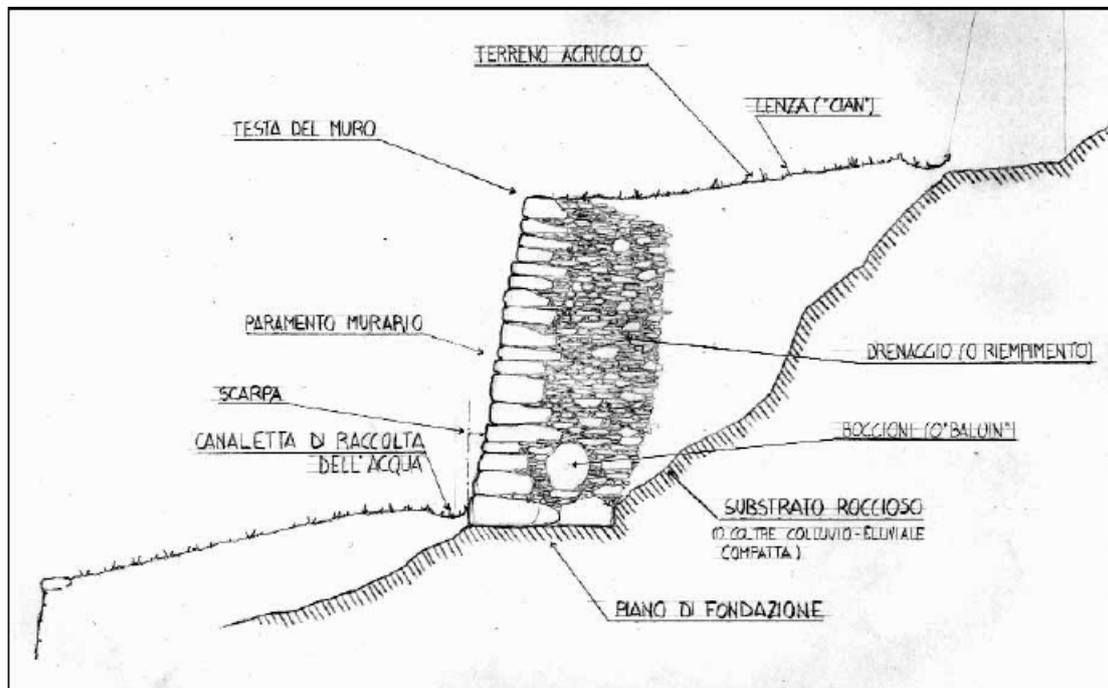
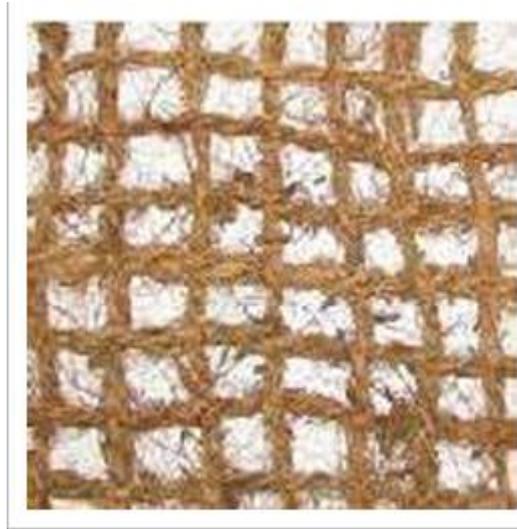
Il dissesto insiste in una porzione di versante sottoposto ad erosione superficiale per ruscellamento e per la presenza di forti carichi invernali da neve. L'area in erosione è lunga indicativamente 13 m e larga 6. Il terreno si presenta eroso e con un basso grado di addensamento. L'area a monte del dissesto è ben vegetata. Alcuni cespugli di rododendri garantiscono un'azione antierosiva al cotico superficiale.

- scavo a mano e sistemazione fondo traccia sentieristica per complessivi 12 mc;
- realizzazione di muretto a secco fondato su scavo a sezione di larghezza 60 cm con altezza fino a 2 m e lunghezza 10 m;
- pareggiamento laterale del muro a secco lato valle con terreno costipato per tutta l'estensione dell'opera di sostegno, circa 30 mq di superficie e spessore 0,2 m;
- posa di 60 mq di rete in fibra di cocco debitamente pacciamata e seminata a mano.

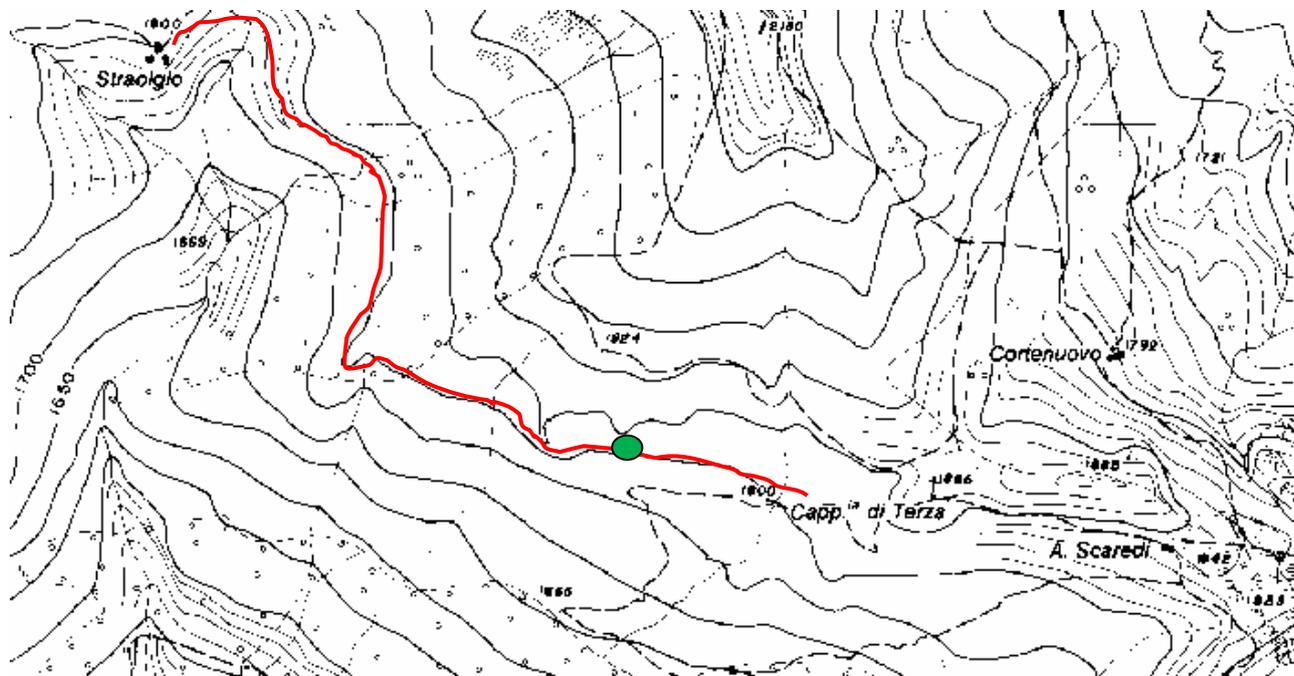
Fig. 3.2.4 posizione del dissesto S2 su Carta Tecnica Regionale

Il dissesto è di limitata estensione, complessivi 3 mq. Il sentiero attraversa un riale minore a carattere torrentizio. In occasione di forti precipitazioni il ruscellamento concentrato comporta l'erosione del piano di calpestio del sentiero.

- scavo a mano per complessivi 0.8 mc e realizzazione di fondo in massi ammorati a secco simil alveo in roccia compresa la posa di 2 file di sassi reperiti in loco di dimensione adeguata per la protezione laterale del guado ai flussi erosivi dell'acqua di ruscellamento;

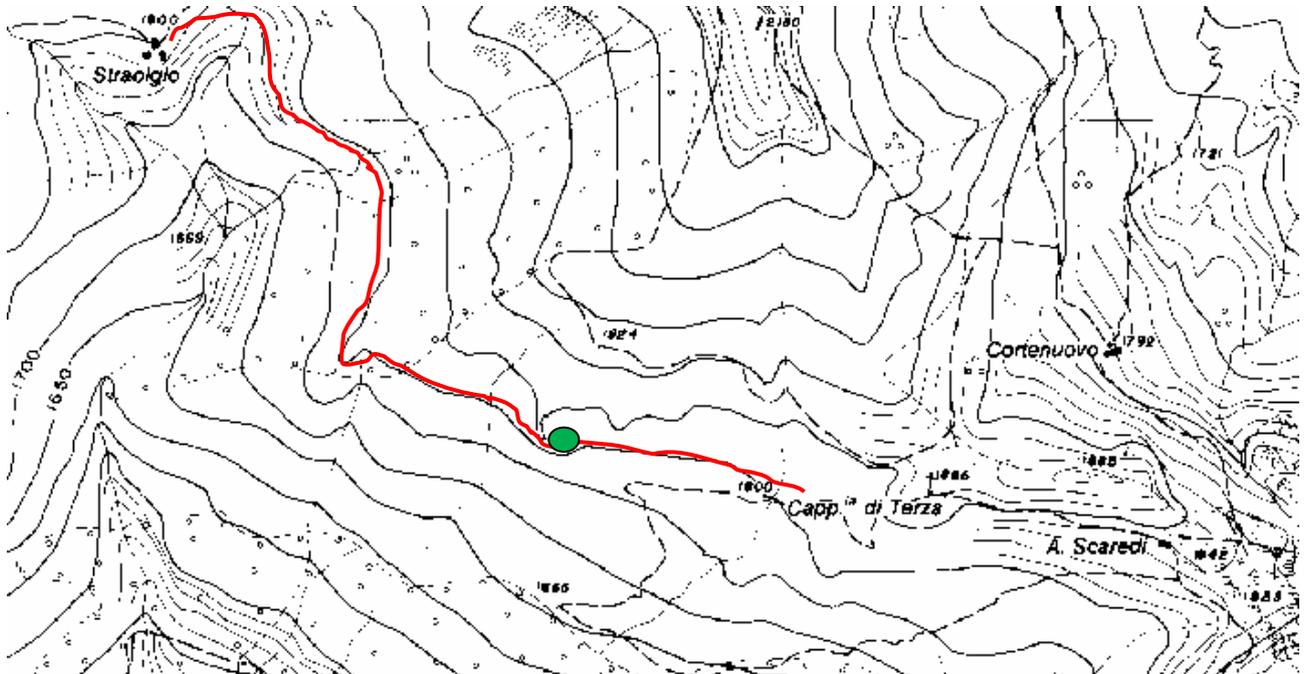
Fig. 3.2.4 posizione del dissesto S3 su Carta Tecnica Regionale

Il dissesto interessa circa 40 m di sentiero caratterizzato da una forte pendenza. In occasione di piogge intense il sentiero raccoglie le acque di ruscellamento del versante e le convoglia alla base di un muretto a secco dove è presente un'erosione concentrata. In questo caso è necessario predisporre dei manufatti con funzione di taglia acqua e sistemare parte del muro a secco posto a protezione del tracciato.

- Sistemazione di muretto a secco esistente di lunghezza 4 m, altezza 2 m spessore 0,2 m;
- Posizionamento di n° 5 elementi taglia acqua trasversalmente al piano di calpestio utilizzando pietra presente sul posto per complessivi 2 mc;
- Costipamento del materiale posizionato sul tracciato per complessivi 40 ml.

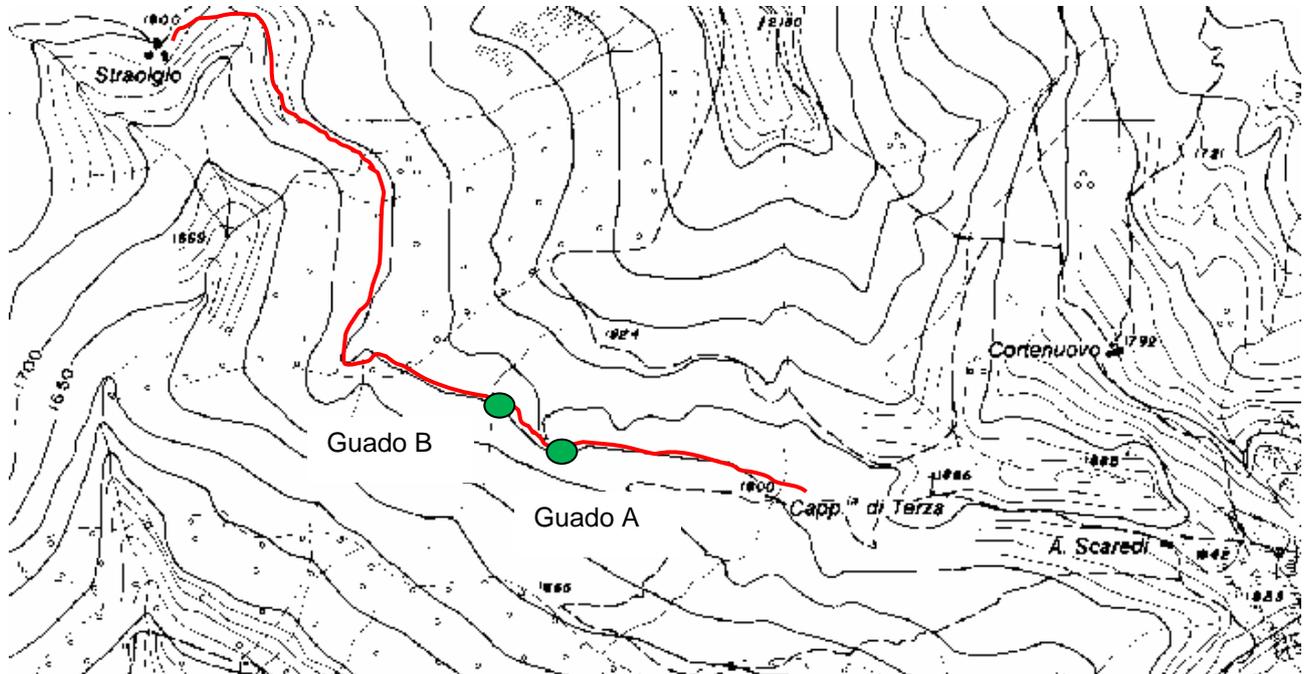
Fig. 3.4.5 posizione del dissesto S4 su Carta Tecnica Regionale

I 2 dissesti interessano 2 piccole porzioni del sentiero di larghezza 80 cm e lunghezza unitaria 1 m. In occasione delle piogge i riali che attraversano il sentiero si ingrossano provocando fenomeni di erosione concentrata locale e convogliando acqua lungo il sentiero in direzione di valle. Per sistemare gli attraversamenti si ritiene opportuno posizionare delle rocce a protezione del tracciato.

- Sistemazione del fondo del tracciato con rocce, pietre e piode di grandezza adeguata in modo che non vengano scalzate in occasione di fenomeni temporaleschi. Le dimensioni di intervento per singolo intervento sono 1 mq per spessore 0,4 m. Gli interventi cubano complessivamente 0.8 mc.

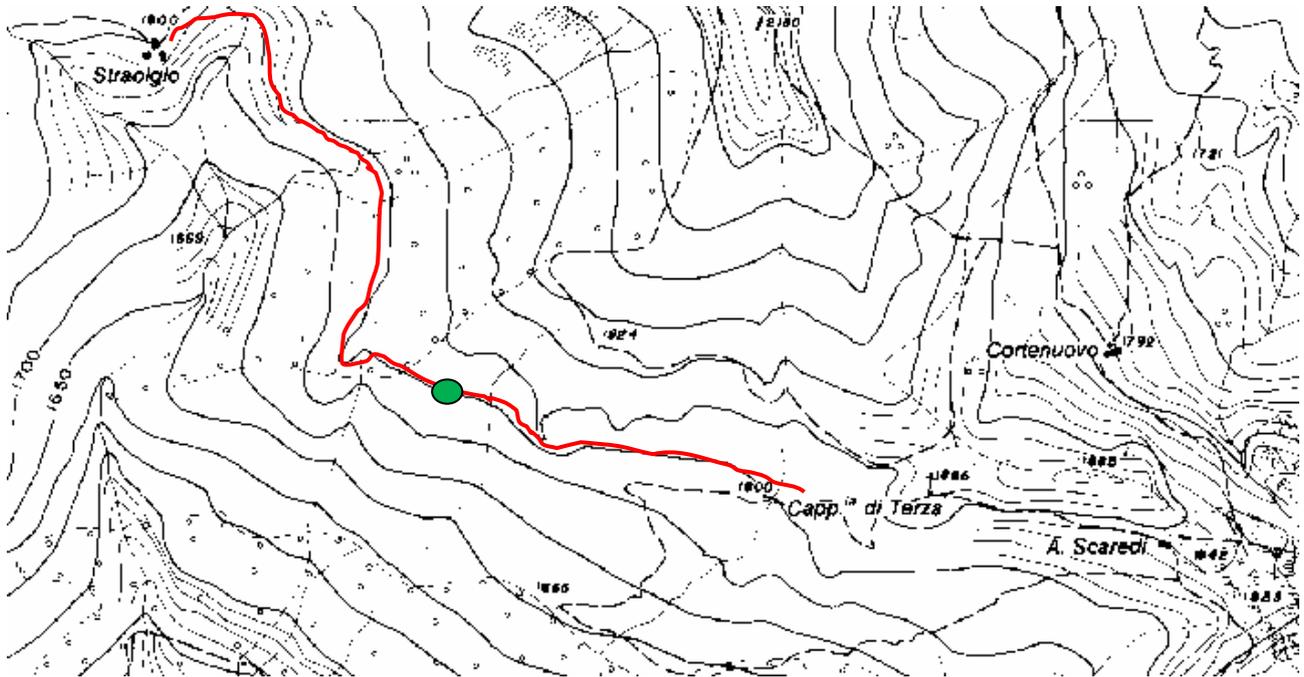
Fig. 3.5.2 posizione del dissesto S5 su Carta Tecnica Regionale

Il sentiero in questo tratto presenta sul paramento di valle una frattura di trazione di lunghezza 10 m. La profondità della frattura permette fenomeni di infiltrazione delle acque di ruscellamento. Per evitare che la frattura possa trasformarsi in un fenomeno di franamento è opportuno provvedere al pareggiamento del piano di calpestio ed al suo successivo costipamento.

- Sistemazione del fondo del tracciato con movimenti di terra e operazioni di ripristino e costipamento tracciato con pala e piccone. L'intervento insiste su un'estensione complessiva di 10 ml.

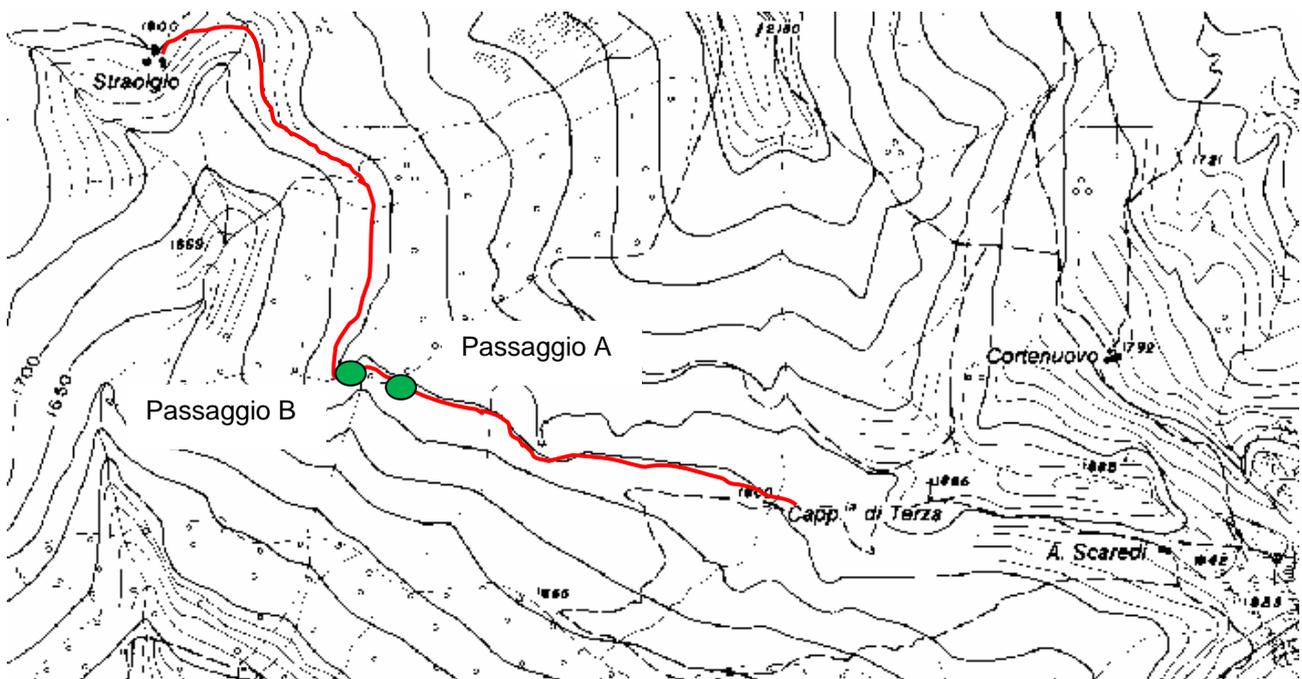
Fig. 3.6.3 posizione del dissesto S6 su Carta Tecnica Regionale

In questa porzione di tracciato il sentiero è in buono stato conservativo ma presenta alcuni tratti con piano di calpesio su roccia alterata e non pianeggiante. Per migliorare la percorribilità si prevede di ricavare 3 gradini in roccia sul passaggio A e di pareggiare il piano di calpesio con rimozione degli speroni in roccia nel passaggio B.

- Sistemazione del fondo del tracciato mediante la rottura di porzioni di roccia affiorante e sagomatura, ove opportuno di gradini. La sagomatura di roccia con formazioni di pareggiamenti e gradini implica complessivamente la sagomatura di complessivi 1,5 mc.
