Discontinuità n°1
Posizione: 45°49'26,82"N 10°01'21,69"E
Problematica: Salto localizzato (briglia) di circa 3 metri
Intervento: Realizzazione di un passaggio per pesci a bacini successivi
Scopo: Ripristino della continuità fluviale

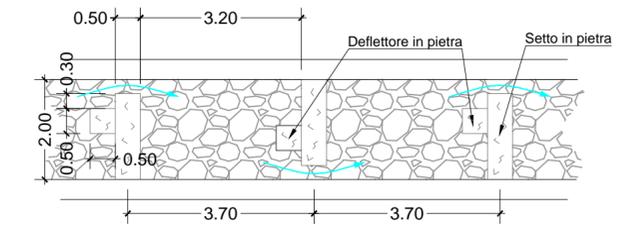
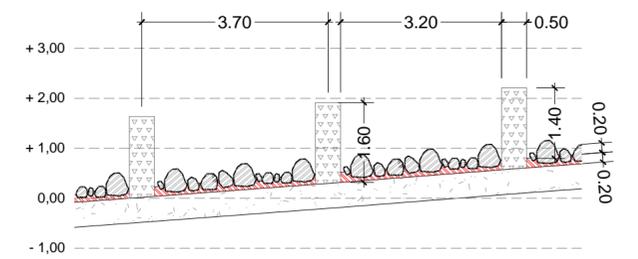
Planimetria e sezione tipologiche di un passaggio per pesci a bacini successivi

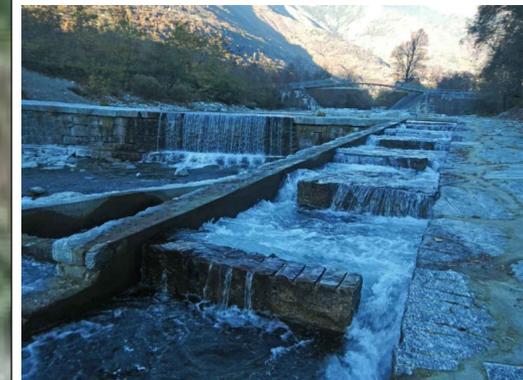
Illustrazione di un passaggio per pesci realizzato sul Torrente Masino nel Comune di Ardenno.

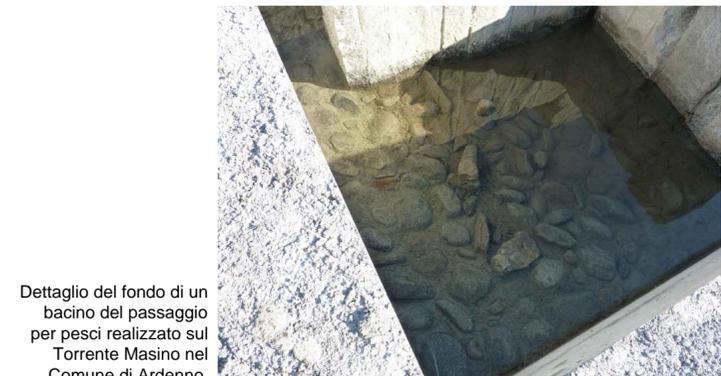
Dettaglio del fondo di un bacino del passaggio per pesci realizzato sul Torrente Masino nel Comune di Ardenno.
