**Conservazione della biodiversità del Parco Adda Nord**

**Indagine e contenimento delle popolazioni ittiche appartenenti a specie alloctone, nel tratto di Fiume Adda ricompreso nel Parco Adda Nord**

**Azione C.1: Predisposizione di uno studio di fattibilità di interventi localizzati di miglioramento ambientale e di rinaturalizzazione**

**G.R.A.I.A.**

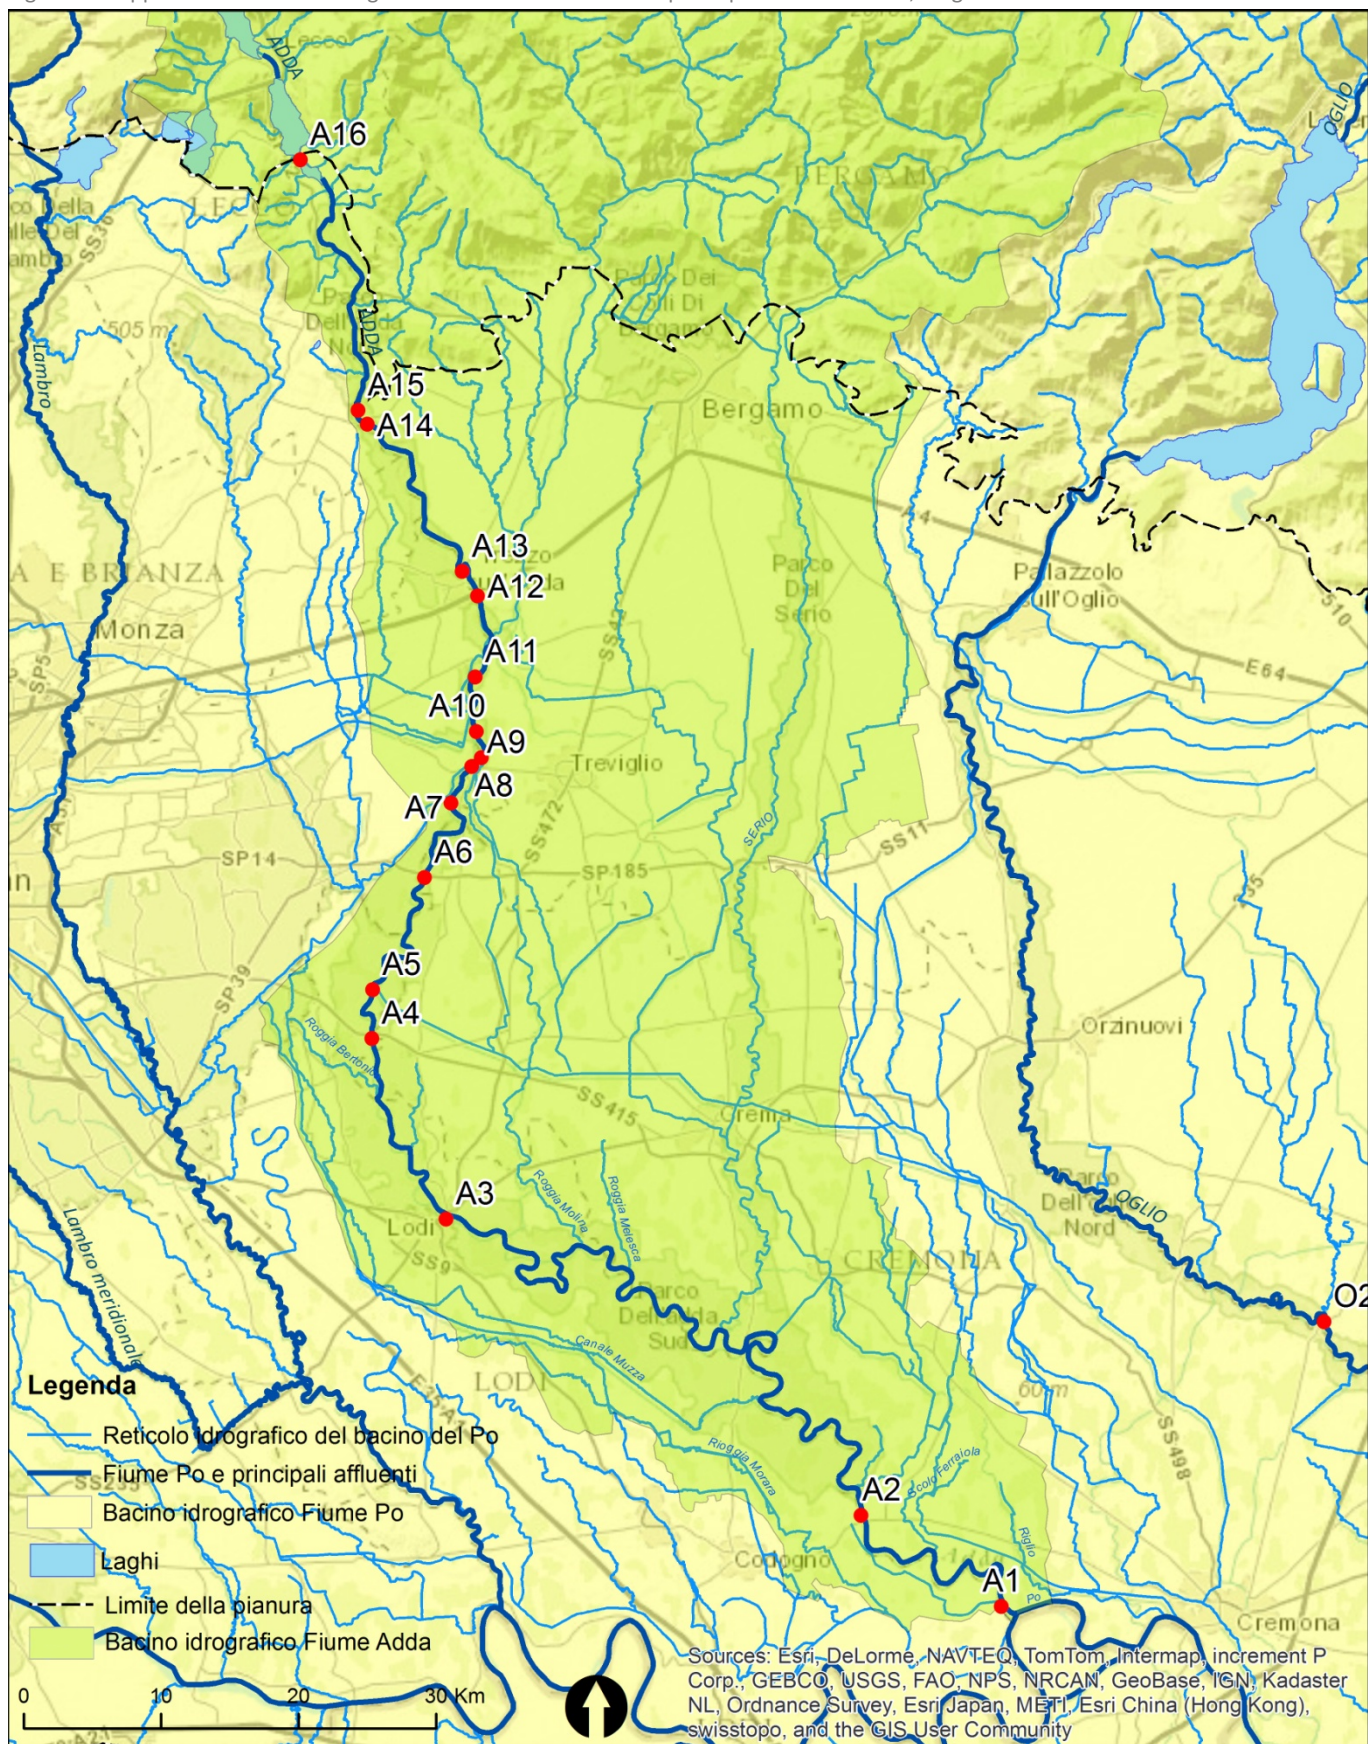
Figura 5. Mappa di individuazione degli sbarramenti artificiali critici per la percorribilità ittica, lungo il Fiume Adda sublacuale.

Lungo l'asta del fiume, nel tratto di pianura si rileva la presenza di sbarramenti fluviali, i quali potrebbero costituire tutti o in parte motivo di interruzione della percorribilità ittica. Di seguito se ne riporta l'elenco. In esso sono evidenziati gli sbarramenti che sono stati sottoposti ad un'indagine di dettaglio della valicabilità e la mappa individua cartograficamente esclusivamente gli sbarramenti di interesse per l'analisi di dettaglio.

I punti evidenziali in grassetto sono quelli ricadenti nel tratto di Fiume Adda di interesse, ricadente nel Parco Regionale Adda Nord.

Codice	Long. Est UTM32 WGS84	Lat. Nord UTM32 WGS84	COMUNE
A1	568801	4998920	CASTELNUOVO BOCCA D'ADDA
A2	561533,4	5003446	PIZZIGHETTONE
A3	540122,5	5018596	LODI
A4	536145,2	5027564	ZELO BUON PERSICO
A5	536180,1	5030055	MERLINO
<b>A6</b>	<b>538798,8</b>	<b>5035779</b>	<b>RIVOLTA D'ADDA</b>
<b>A7</b>	<b>540114,5</b>	<b>5039573</b>	<b>CASSANO D'ADDA</b>
<b>A8</b>	<b>541160</b>	<b>5041449</b>	<b>CASSANO D'ADDA</b>
<b>A9</b>	<b>541654</b>	<b>5041897</b>	<b>CASSANO D'ADDA</b>
<b>A10</b>	<b>541390,7</b>	<b>5043219</b>	<b>FARA GERA D'ADDA</b>
<b>A11</b>	<b>541308,8</b>	<b>5046003</b>	<b>VAPRIO D'ADDA</b>
<b>A12</b>	<b>541415</b>	<b>5050124</b>	<b>CAPRIATE SAN GERVASIO</b>
<b>A13</b>	<b>540617,9</b>	<b>5051352</b>	<b>TREZZO SULL'ADDA</b>
<b>A14</b>	<b>535737,3</b>	<b>5058794</b>	<b>CALUSCO D'ADDA</b>
<b>A15</b>	<b>535256,9</b>	<b>5059508</b>	<b>ROBBIATE</b>
<b>A16</b>	<b>532257,7</b>	<b>5072181</b>	<b>OLGINATE</b>

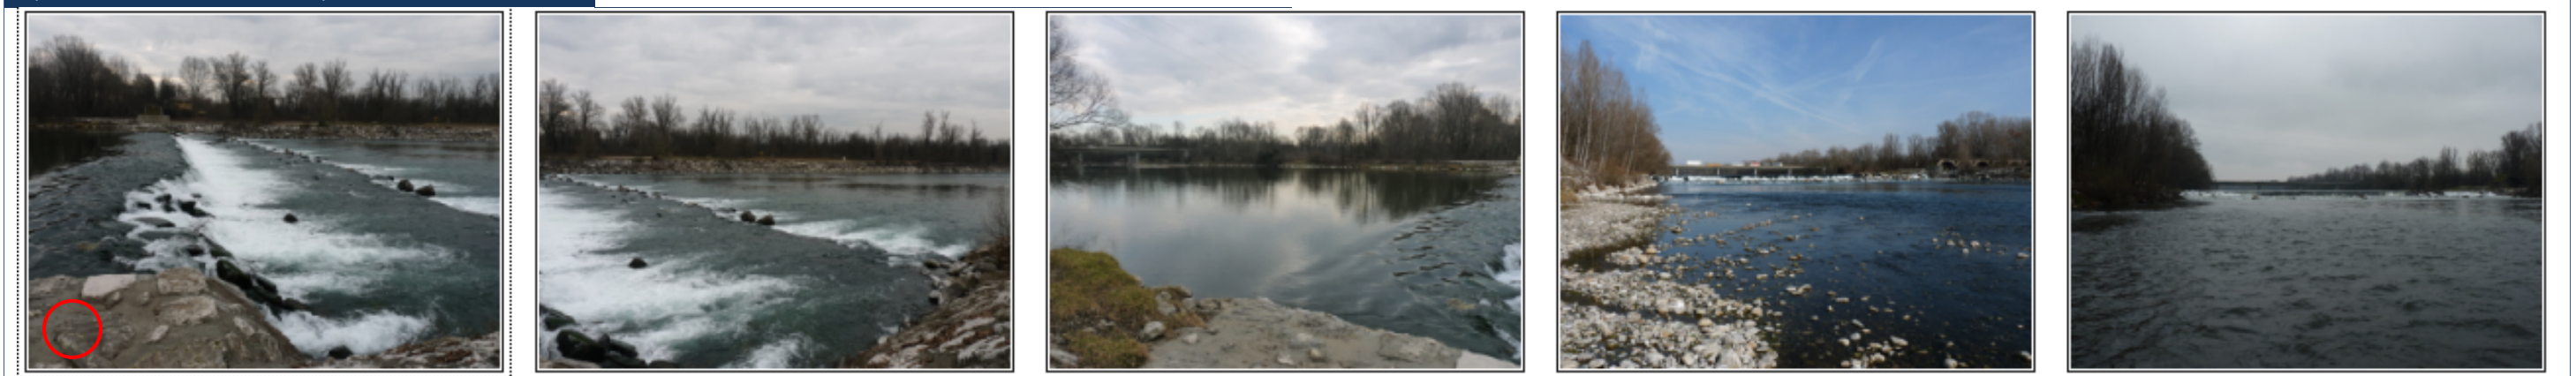
Corografia

Corso d'acqua	Fiume Adda
Comune	Rivolta D'Adda
Località	Valle del ponte SP14
Coordinata Long. Est (UTM WGS84 32N)	538798,764
Coordinata Lat. Nord (UTM WGS84 32N)	5035779,120
Progressiva chilometrica (km)	45,432
Tipo di opera	Regimazione idraulica a sostegno del ponte – Contenimento erosione
Nome dell'opera	Briglia di Rivolta D'Adda
Anno di realizzazione dell'opera	-
Concessionario per l'utilizzo dell'opera	-
Anno di scadenza della concessione	-
Portata derivata (mc/s)	-
Tipo di discontinuità	Briglia
Materiale di costruzione dell'opera di discontinuità	Cemento - Massi
Dislivello monte-valle (m)	2 + 0,5
Struttura del fondo alveo subito a valle	Naturale
Larghezza dell'alveo in corrispondenza della discontinuità (m)	101
Struttura della sponda sinistra	Argine in massi
Struttura della sponda destra	Argine in massi
Valicabilità della discontinuità	Invalicabile
Opere di deframmentazione preesistenti	Assenti

Localizzazione dell'intervento	Entrambe le sponde
Tipologia di intervento prospettato	Rampa in pietrame
Stima del costo dell'intervento	300.000 Euro (IVA esclusa)

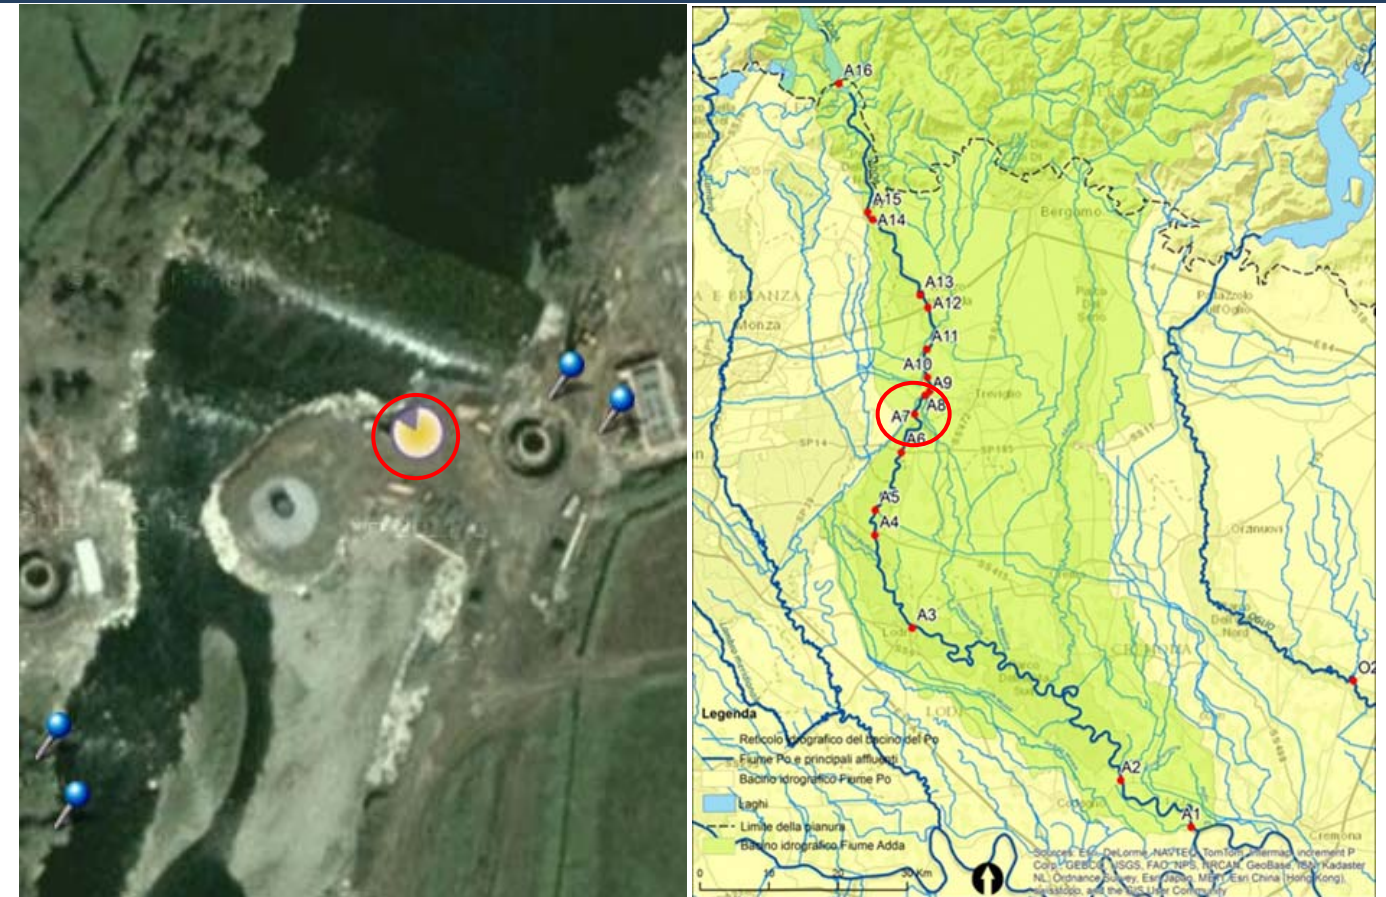
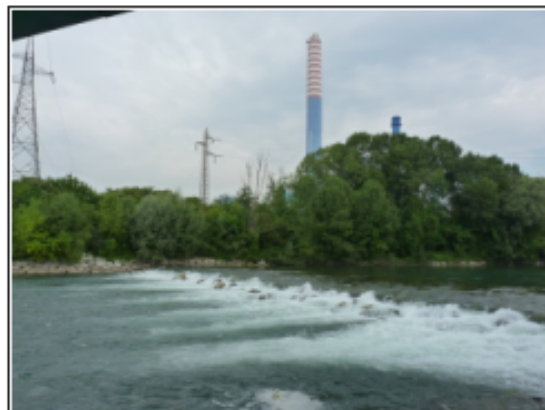
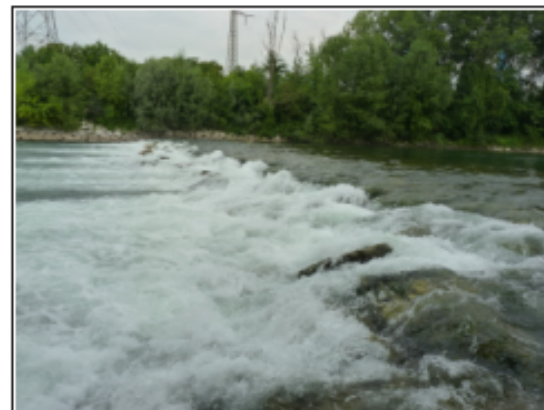
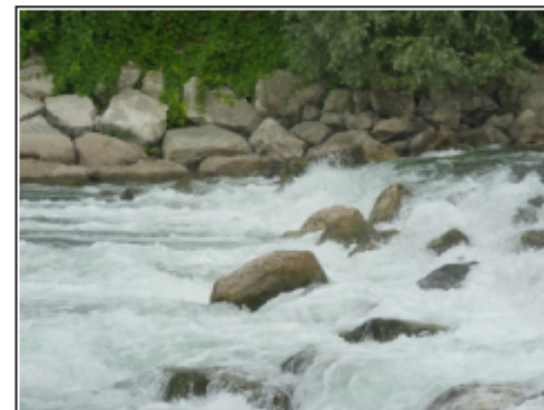
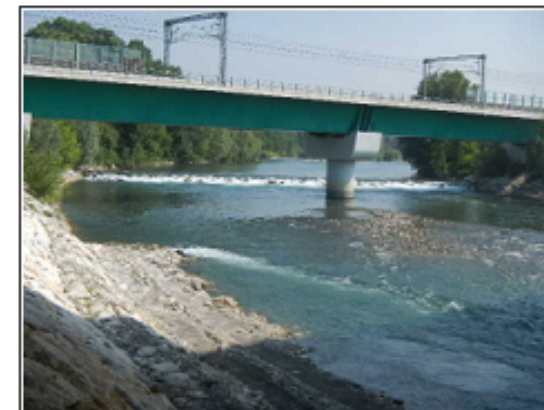
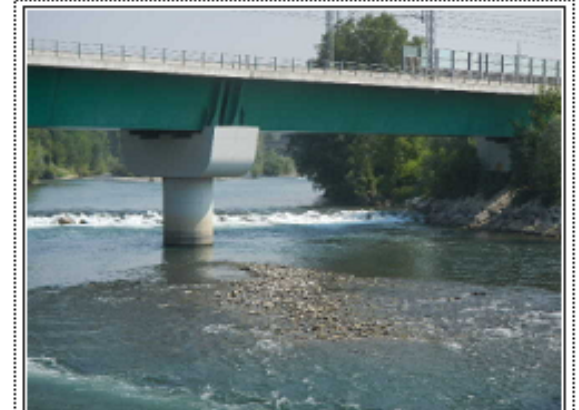
### Corografia

Corso d'acqua	Fiume Adda
Comune	Cassano D'Adda
Località	-
Coordinata Long. Est (UTM WGS84 32N)	540114,492
Coordinata Lat. Nord (UTM WGS84 32N)	5039573,207
Progressiva chilometrica (km)	40,043
Tipo di opera	Regimazione idraulica a sostegno del ponte – Contenimento erosione
Nome dell'opera	Briglia di Cassano D'Adda Sud
Anno di realizzazione dell'opera	-
Concessionario per l'utilizzo dell'opera	-
Anno di scadenza della concessione	-
Portata derivata (mc/s)	-
Tipo di discontinuità	Briglia
Materiale di costruzione dell'opera di discontinuità	Massi
Dislivello monte-valle (m)	1,2
Struttura del fondo alveo subito a valle	-
Larghezza dell'alveo in corrispondenza della discontinuità (m)	70
Struttura della sponda sinistra	-
Struttura della sponda destra	-
Valicabilità della discontinuità	Parzialmente valicabile
Opere di deframmentazione preesistenti	Assenti

Localizzazione dell'intervento	Entrambe le sponde
Tipologia di intervento prospettato	Rampe in pietrame
Stima del costo dell'intervento	150.000 Euro (IVA esclusa)

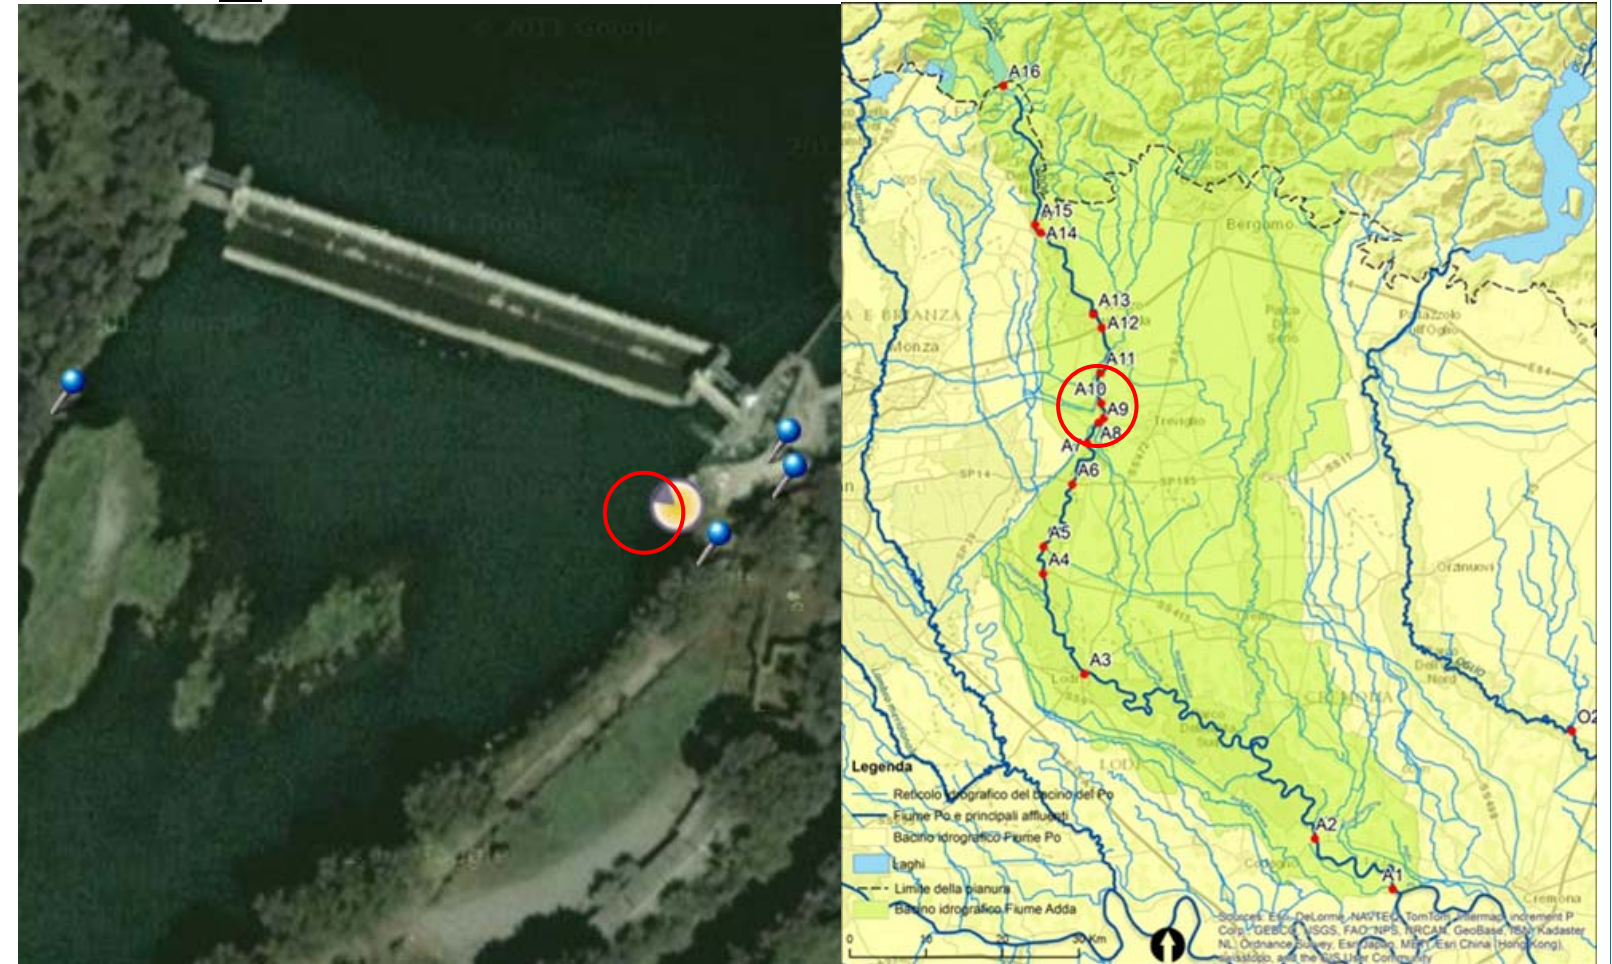
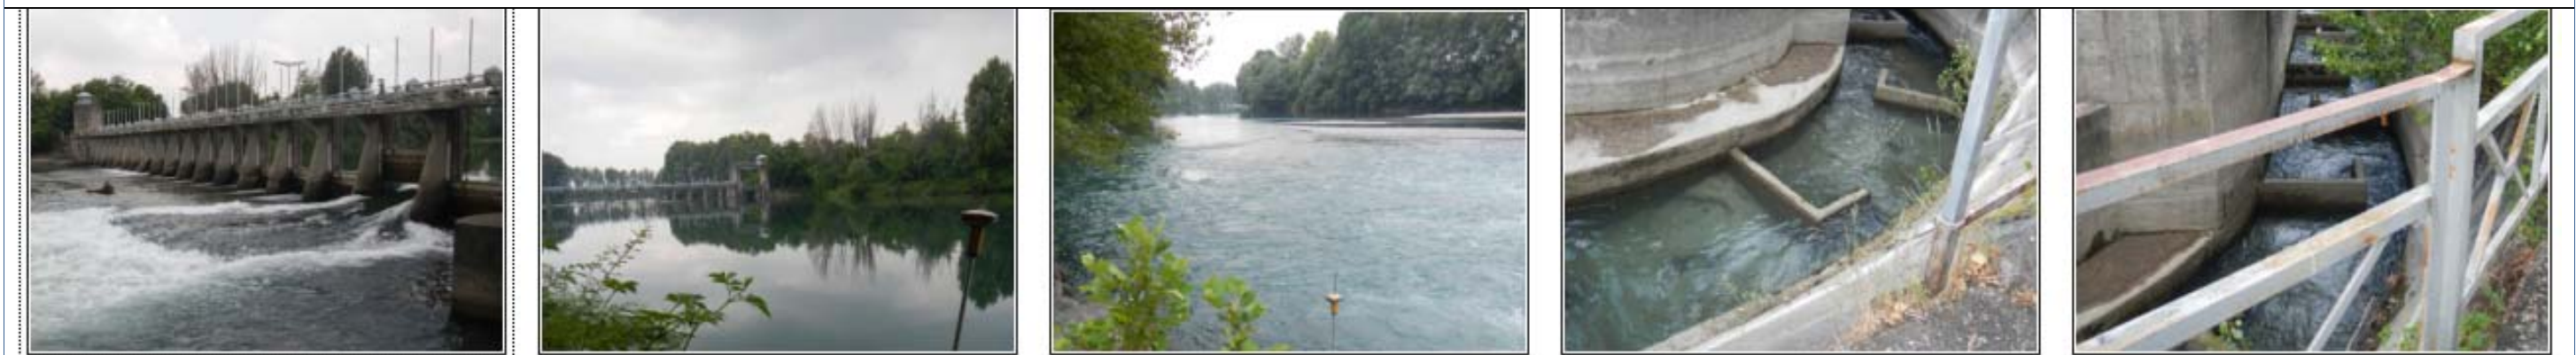
Corografia

Corso d'acqua	Fiume Adda
Comune	Cassano D'Adda
Località	Molino Colonnella
Coordinata Long. Est (UTM WGS84 32N)	541654,048
Coordinata Lat. Nord (UTM WGS84 32N)	5041897,367
Progressiva chilometrica (km)	37,038
Tipo di opera	Derivazione ad uso irriguo
Nome dell'opera	Diga del Retorto
Anno di realizzazione dell'opera	-
Concessionario per l'utilizzo dell'opera	Consorzio Irriguo Canale Retorto
Anno di scadenza della concessione	-
Portata derivata (mc/s)	Max. 18 – Min. 6,3
Tipo di discontinuità	Traversa
Materiale di costruzione dell'opera di discontinuità	Cemento
Dislivello monte-valle (m)	2
Struttura del fondo alveo subito a valle	Naturale
Larghezza dell'alveo in corrispondenza della discontinuità (m)	120
Struttura della sponda sinistra	-
Struttura della sponda destra	-
Valicabilità della discontinuità	Parzialmente valicabile
Opere di deframmentazione preesistenti	Presenti
Osservazioni	Passaggio per pesci mal funzionante. Il raccordo con l'alveo di monte presenta un dislivello eccessivo

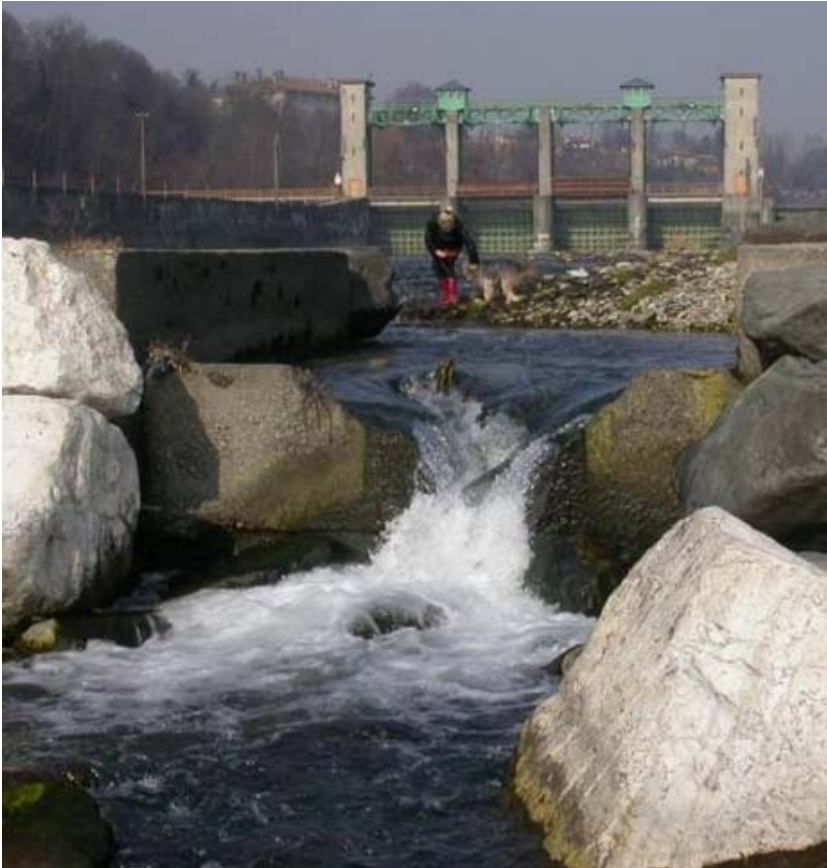
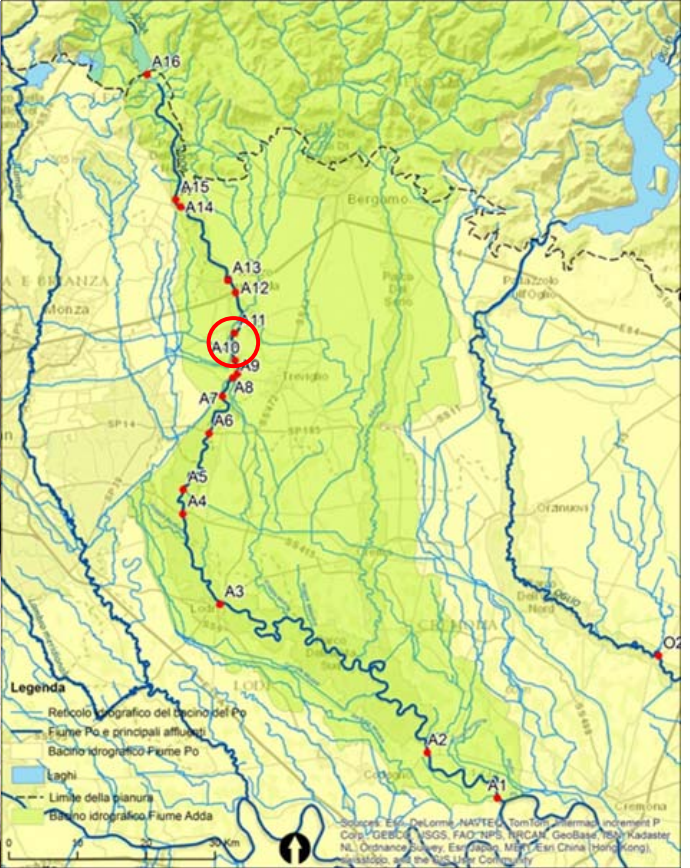
Corso d'acqua	Fiume Adda	Corografia
Comune	Cassano D'Adda – Fara Gera D'Adda

Località	Cascinetto rosso	
Coordinata Long. Est (UTM WGS84 32N)	541390,684	
Coordinata Lat. Nord (UTM WGS84 32N)	5043218,715	
Progressiva chilometrica (km)	35,646	
Tipo di opera	Derivazione ad uso idroelettrico	
Nome dell'opera	Derivazione idroelettrica del Consorzio Eneco	
Anno di realizzazione dell'opera	-	
Concessionario per l'utilizzo dell'opera	Solaris Energia S.r.l. - Agri s.p.a.	
Anno di scadenza della concessione	2030	
Portata derivata (mc/s)	95

Tipo di discontinuità	Traversa	
Materiale di costruzione dell'opera di discontinuità	Cemento	
Dislivello monte-valle (m)	4,5	
Struttura del fondo alveo subito a valle	Naturale	
Larghezza dell'alveo in corrispondenza della discontinuità (m)	172	
Struttura della sponda sinistra	-	
Struttura della sponda destra	-	
Valicabilità della discontinuità	Parzialmente valicabile	
Opere di deframmentazione preesistenti	Presenti

Osservazioni	<p>Per quanto riguarda la funzionalità dei punti di ingresso e di recapito del passaggio, sono stati riscontrati i seguenti problemi:</p> <ol style="list-style-type: none"> <li>1. scarso invaso dei bacini ed eccessiva turbolenza;</li> <li>2. raccordo inadeguato con l'alveo di valle;</li> <li>3. eccessivo dislivello tra l'alveo di monte ed il primo bacino del passaggio artificiale;</li> <li>4. problemi dovuti alla geometria dei bacini (potenza dissipata e rapporti dimensionali).</li> </ol>

passaggio artificiale per pesci, che supera un salto complessivo di 4 metri. Anche questo passaggio per pesci è stato sottoposto a verifica di funzionalità (GRAIA srl, 2002).

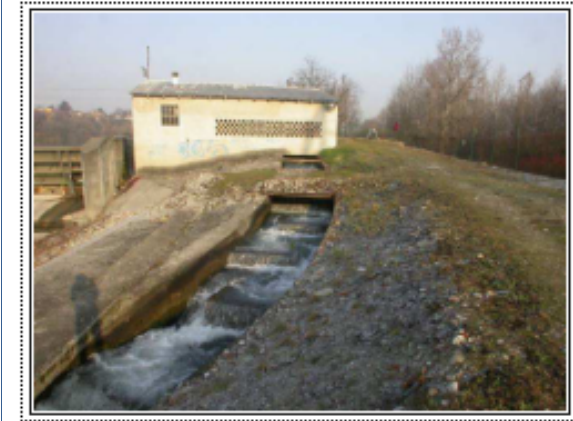
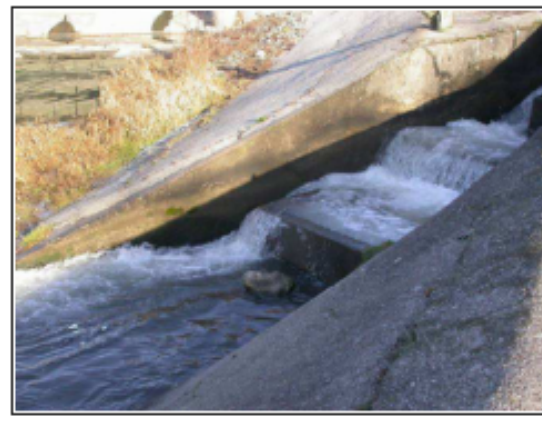
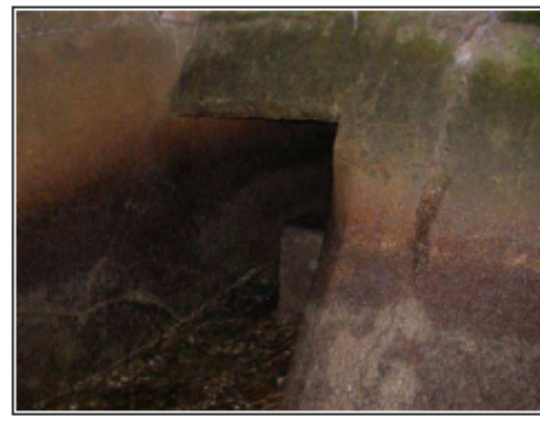
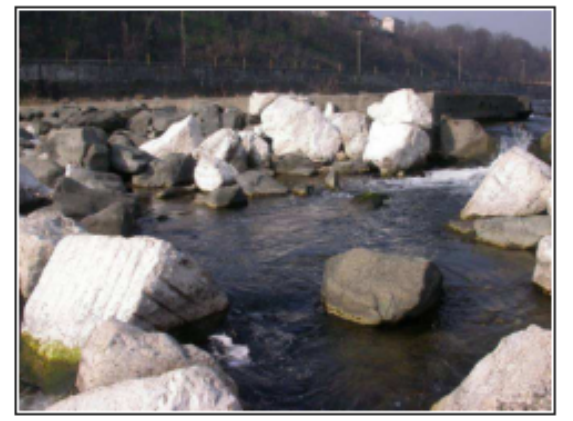
Localizzazione dell'intervento	Opera preesistente
Tipologia di intervento prospettato	La diga genera un salto di quasi 5 metri, che distribuiti sui 46 metri del passaggio per pesci esistono corrispondono ad una pendenza media di circa l'11%. Attualmente i principali problemi dell'opera derivano dal collegamento tra l'opera e l'alveo a monte e a valle della stessa. Infatti in corrispondenza della paratoia di monte si genera un salto elevato, che associato alle caratteristiche del tratto iniziale del passaggio (un cunicolo buio di sezione ridotta), si presenta di fatto invalicabile. A valle della diga è presente una traversa in calcestruzzo difficilmente valicabile dalla fauna ittica in risalita. Per questo motivo qualsiasi intervento di adeguamento del passaggio per pesci deve prevedere anche la realizzazione di un dispositivo per la risalita attraverso tale traversa. L'intervento proposto consiste nel prolungamento dell'opera verso valle, nell'eliminazione dei setti presenti all'interno del cunicolo al di sotto del magazzino e nel rifacimento di tutti i setti separatori esistenti.

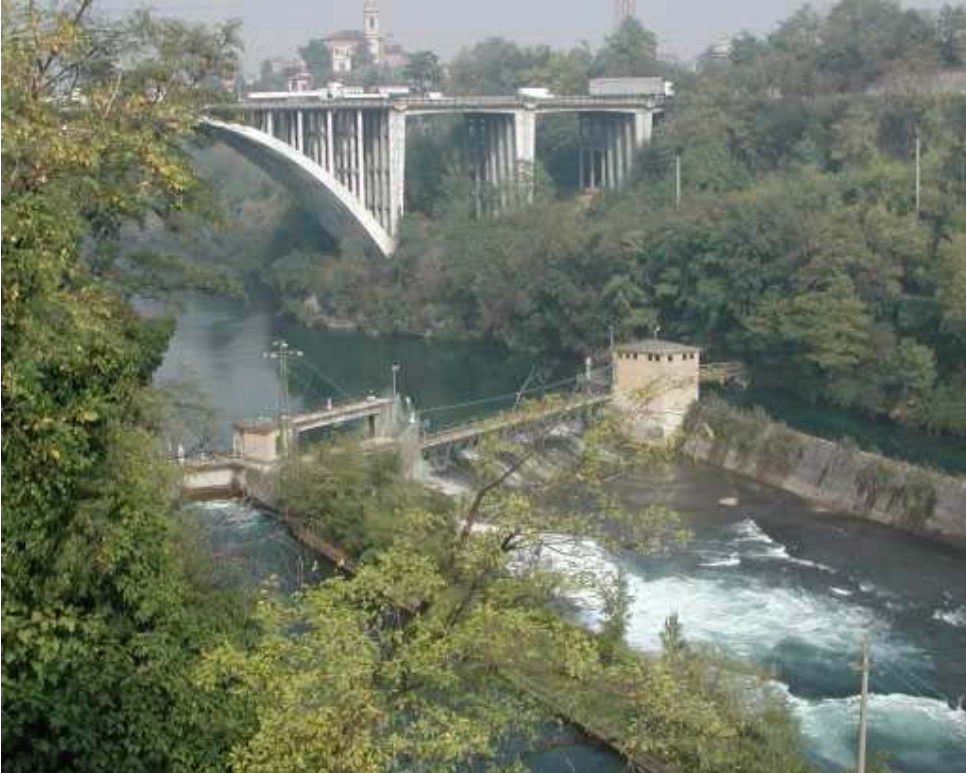
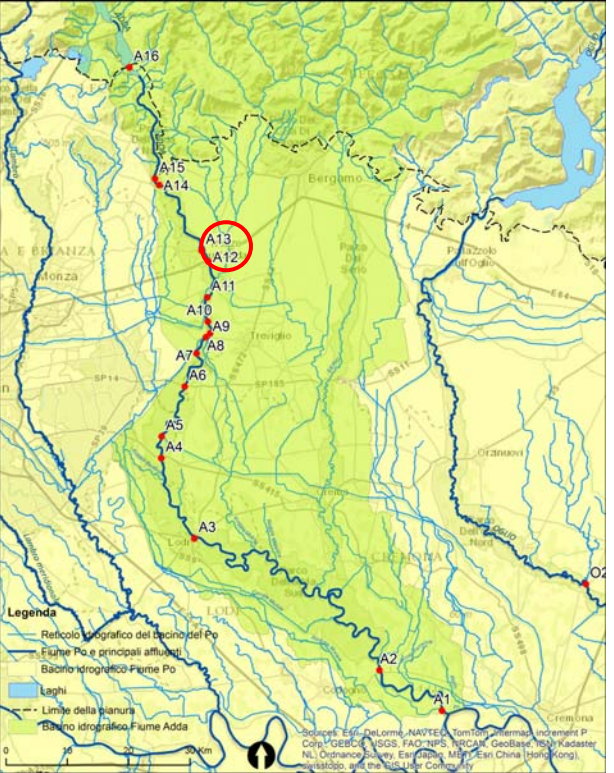
Corso d'acqua	Fiume Adda	Corografia
Comune	Capriate S. Gervasio-Trezzo sull'Adda

Località	Concesa – Ponte Autostrada A4	
Coordinata Long. Est (UTM WGS84 32N)	541274,076	
Coordinata Lat. Nord (UTM WGS84 32N)	5050118,100	
Progressiva chilometrica (km)	-	
Tipo di opera	Derivazione ad uso idroelettrico ed irriguo	
Nome dell'opera	Sbarramento Italgen	
Anno di realizzazione dell'opera	-	
Concessionario per l'utilizzo dell'opera	Italgen S.p.a. - Legler S.p.a.	
Anno di scadenza della concessione	-	
Portata derivata (mc/s)	91.9 Centrale Italgen – 60 Centrale Legler e 30-32 Canale Martesana

Tipo di discontinuità	Derivazione idroelettrica ed irrigua	
Materiale di costruzione dell'opera di discontinuità	Paratoie mobili	
Dislivello monte-valle (m)	5	
Struttura del fondo alveo subito a valle	-	
Larghezza dell'alveo in corrispondenza della discontinuità (m)	50	
Struttura della sponda sinistra	-	
Struttura della sponda destra	-

Valicabilità della discontinuità	Parzialmente valicabile	
Opere di deframmentazione preesistenti	Presenti	
Osservazioni	Tale sbarramento è stato dotato di passaggio per pesci nel 2005, grazie ad un intervento promosso e realizzato dal Parco Adda Nord con finanziamenti pubblici (Regione Lombardia e Parco Adda Nord) e privati (enti concessionari). Sebbene non sia stato effettuato nessun tipo di indagine specifica volto a verificare l'effettivo funzionamento dell'opera, si ritiene che essa funzioni correttamente e comunque, dal punto di vista idraulico, presenta un funzionamento corretto.

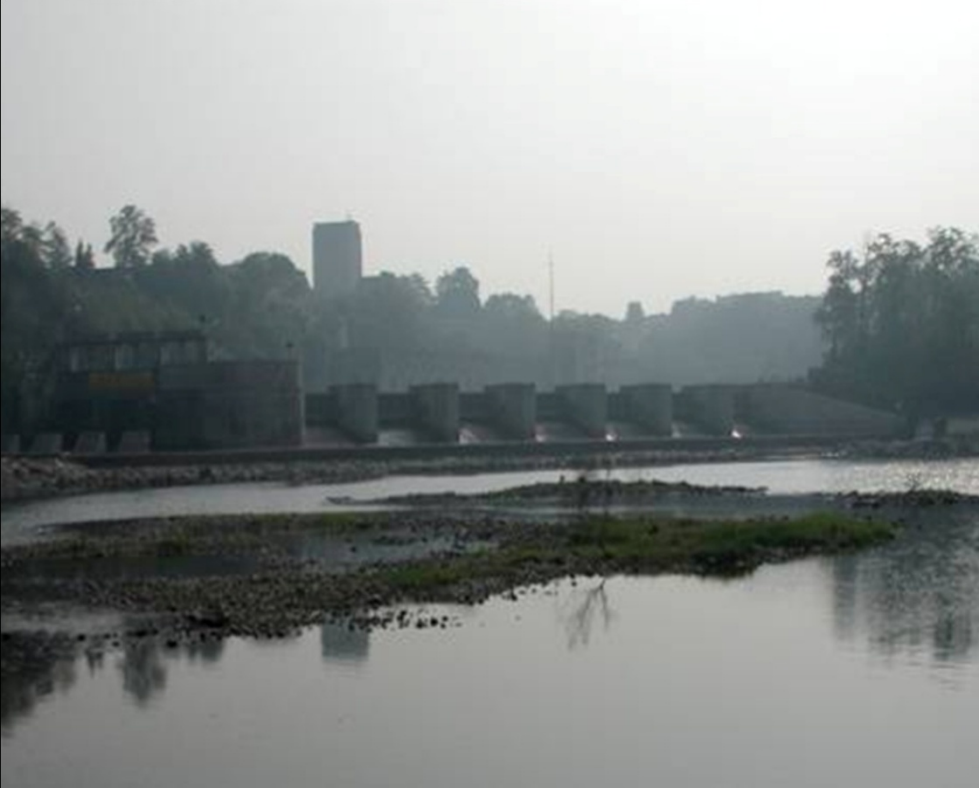
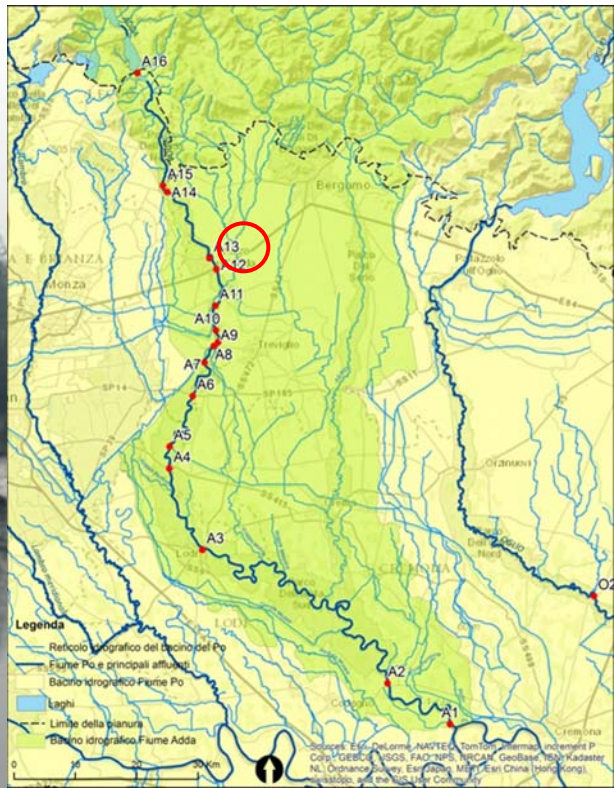
Corso d'acqua	Fiume Adda	Corografia
Comune	Capriate San Gervasio – Trezzo Sull'Adda

Località	-	
Coordinata Long. Est (UTM WGS84 32N)	540617,911	
Coordinata Lat. Nord (UTM WGS84 32N)	5051351,908	
Progressiva chilometrica (km)	25,68	
Tipo di opera	Derivazione ad uso idroelettrico	
Nome dell'opera	Derivazione idroelettrica Enel Green Power della Centrale Taccani	
Anno di realizzazione dell'opera	-	
Concessionario per l'utilizzo dell'opera	ENEL Greenpower	
Anno di scadenza della concessione	2039	
Portata derivata (mc/s)	132	
Tipo di discontinuità	Traversa	
Materiale di costruzione dell'opera di discontinuità	-	
Dislivello monte-valle (m)	8	
Struttura del fondo alveo subito a valle	-	
Larghezza dell'alveo in corrispondenza della discontinuità (m)	-	
Struttura della sponda sinistra	-	
Struttura della sponda destra	-	
Valicabilità della discontinuità	<b>Invalicabile</b>	
Opere di deframmentazione preesistenti	Presenti

Osservazioni	Passaggio a bacini successivi non funzionante. Valutando in particolare parametri quali pendenza, potenza specifica dissipata nei bacini, perdita di carico idraulico tra due bacini consecutivi, sono state infatti rilevate le principali caratteristiche idrauliche del passaggio, rilevando due ordini di problemi: il primo, rimediabile solo con grossi interventi sull'opera quali il prolungamento del passaggio nell'alveo di valle, è dovuto alla pendenza troppo elevata, il secondo è imputabile invece all'eccessiva potenza dissipata (a sua volta dovuta all'eccessiva pendenza e all'elevata portata). Infatti, con le condizioni idrauliche rilevate in loco durante due sopralluoghi, in cui è stato stimato che dal passaggio per pesci defluiva una portata di circa 1 m <sup>3</sup> /s, si esclude che il passaggio artificiale possa consentire la risalita dei pesci, compresi i salmonidi di grossa taglia.

Localizzazione dell'intervento	Opera preesistente
Tipologia di intervento prospettato	L'intervento proposto consiste essenzialmente nel prolungamento dell'opera verso valle e contestualmente nel rifacimento di tutti i setti separatori esistenti. Nel canale esistente saranno realizzati 16 nuovi setti, più alti di quelli esistenti e con forma diversa. Saranno inoltre dotati di un dente ed opportunamente sagomati al fine di "rompere" la vena idrica che defluisce attraverso la fessura. Nel canale esistente saranno ricavati i primi 16 dei 30 bacini che compongono il passaggio per pesci. I setti saranno realizzati in calcestruzzo armato ed opportunamente ancorati ai muri esistenti.
Stima del costo dell'intervento	100.000 Euro (IVA esclusa)

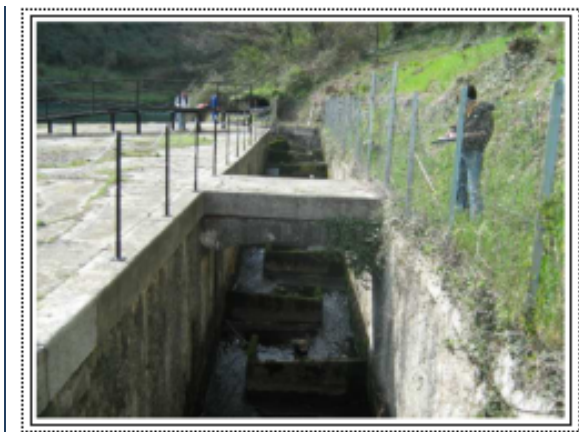
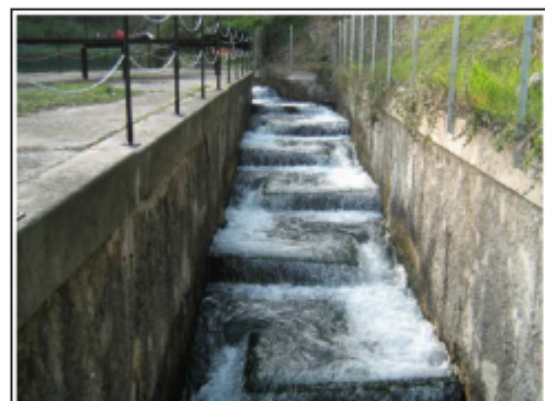
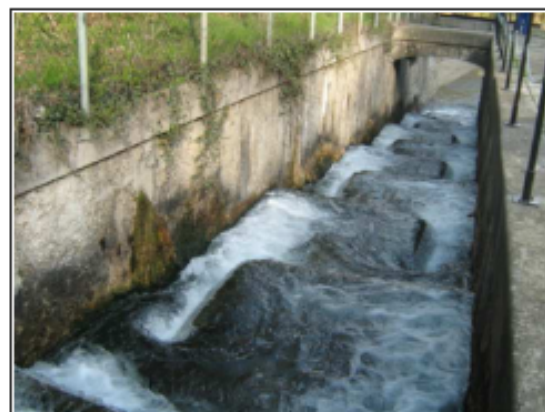
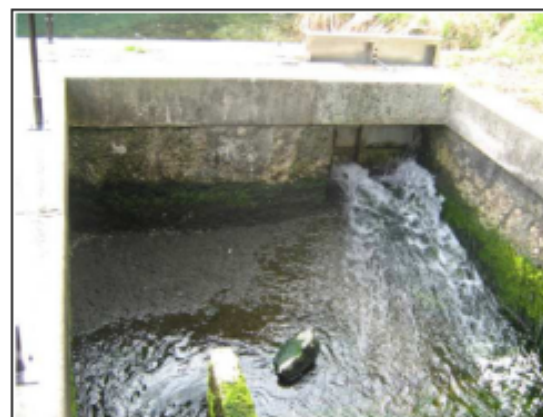
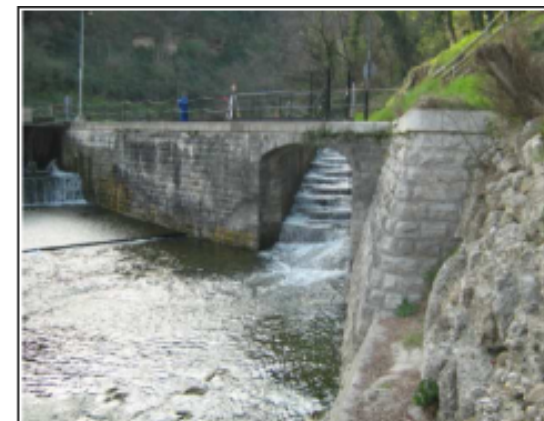
#### Caratterizzazione dell'opera di discontinuità e intervento prospettato di deframmentazione ai fini del ripristino della percorribilità ittica

Localizzazione dell'intervento	Opera preesistente
Tipologia di intervento prospettato	L'intervento proposto consiste nel prolungare l'opera verso valle e nel raccordare la stessa con la buca presente a valle della diga. Contestualmente è previsto di ridistribuire la pendenza media del passaggio artificiale rifacendo <i>ex novo</i> i setti presenti nel canale esistente.
Stima del costo dell'intervento	75.000 Euro (IVA esclusa)

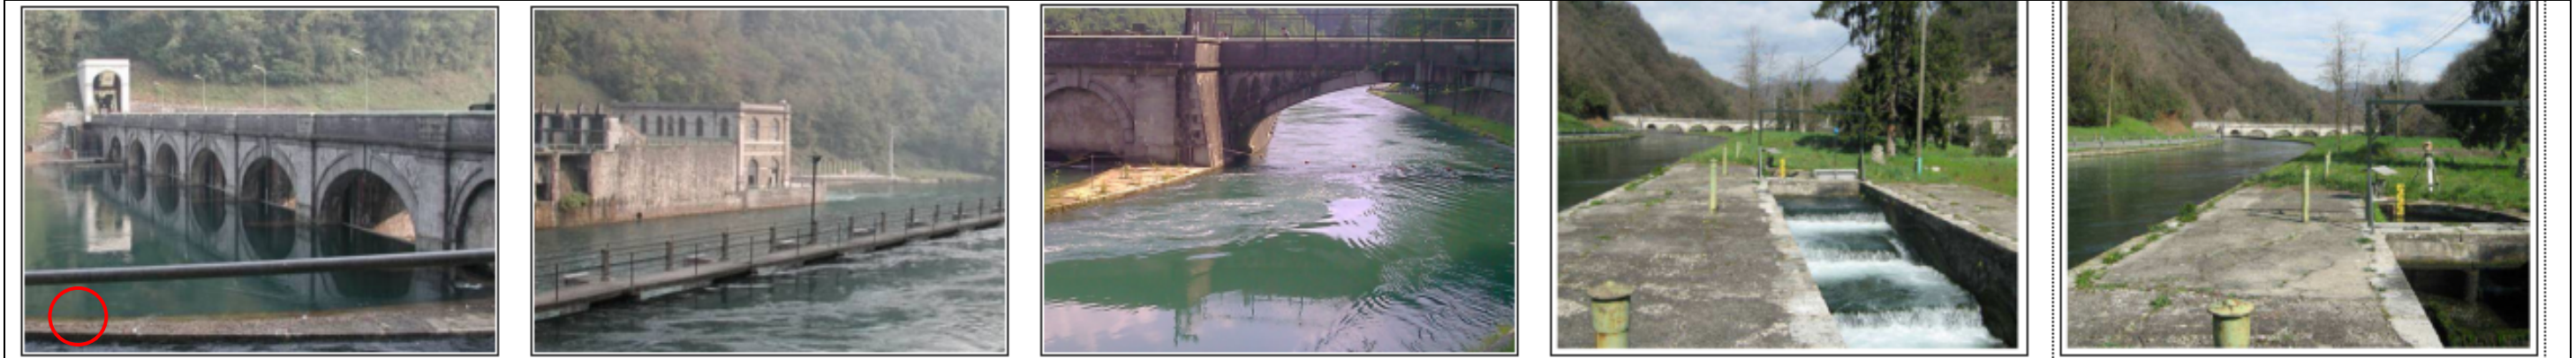
CARATTERIZZAZIONE DELL'OPERA DI DISCONTINUITÀ E INTERVENTO PROSPETTATO DI DEFRAMMENTAZIONE AI FINI DEL RIPRISTINO DELLA PERCORRIBILITÀ ITTICA

Osservazioni  
 Passaggio a bacini successivi mal funzionante  
 La geometria dei setti separatori, in relazione al volume dei bacini e alle quote dell'acqua a monte e a valle dell'opera, è tale per cui la portata transitante nel passaggio artificiale è molto elevata e di conseguenza la turbolenza che si genera all'interno dei bacini è difficilmente tollerabile dai pesci. Tale condizione è aggravata dal funzionamento idraulico del dispositivo: normalmente, infatti, l'acqua stramazza sull'intera larghezza dei setti, aumentando la portata e la turbolenza.

Localizzazione dell'intervento	Opera preesistente
Tipologia di intervento prospettato	L'intervento proposto consiste essenzialmente nel rifacimento dei setti separatori, allo scopo di calibrare la portata con la capacità idraulica dell'opera. Inoltre, a discapito di un modesto aumento del dislivello medio tra due bacini contigui, saranno accorpati i primi tre bacini, con lo scopo di aumentare il battente d'acqua e, conseguentemente, il volume idrico nei bacini. Il nuovo passaggio sarà formato da 33 salti (anziché i 35 esistenti), più alti degli attuali (1,5 m contro 0,6 m).
Stima del costo dell'intervento	60.000 Euro (IVA esclusa)

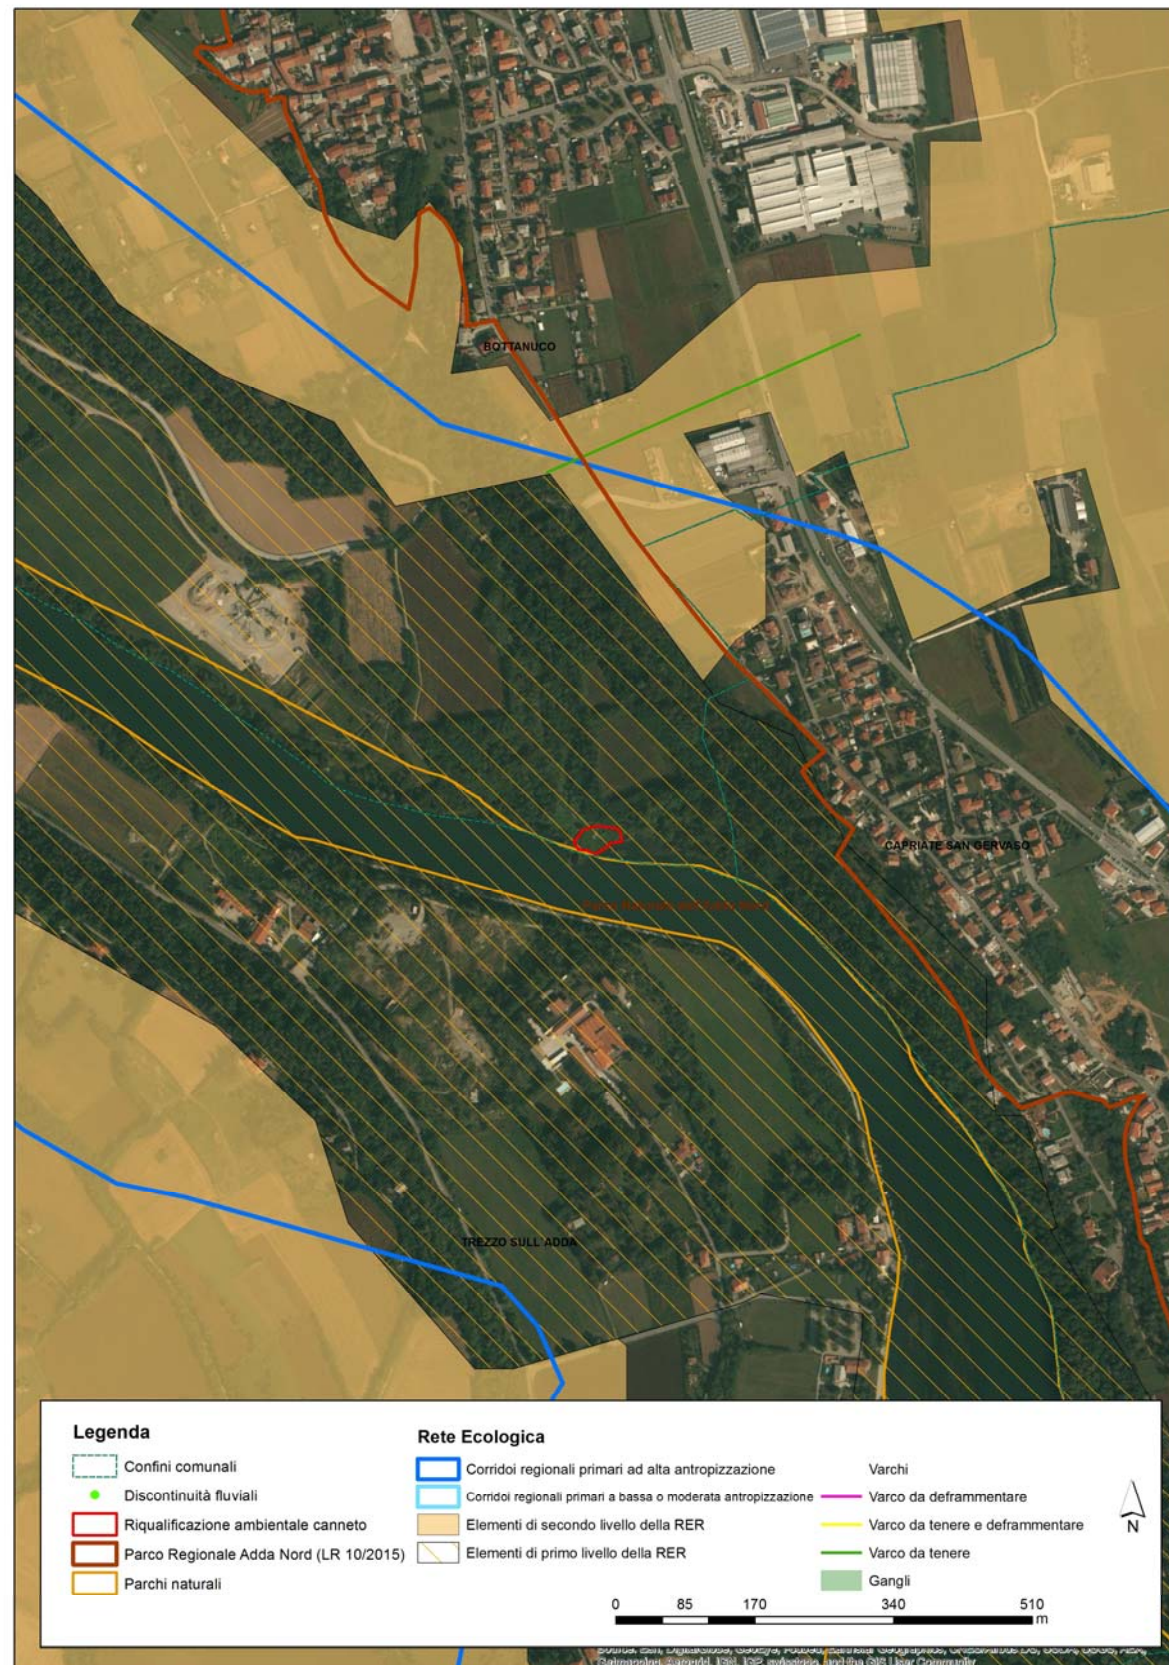
Figura 9. Riqualificazione area a canneto– area di intervento 1.

CANNETO A MONTE CENTRALE TACCANI

Il canneto oggetto di indagine è localizzato a monte della Centrale Taccani, in sponda idrografica sinistra, nel Comune di Bottanuco.

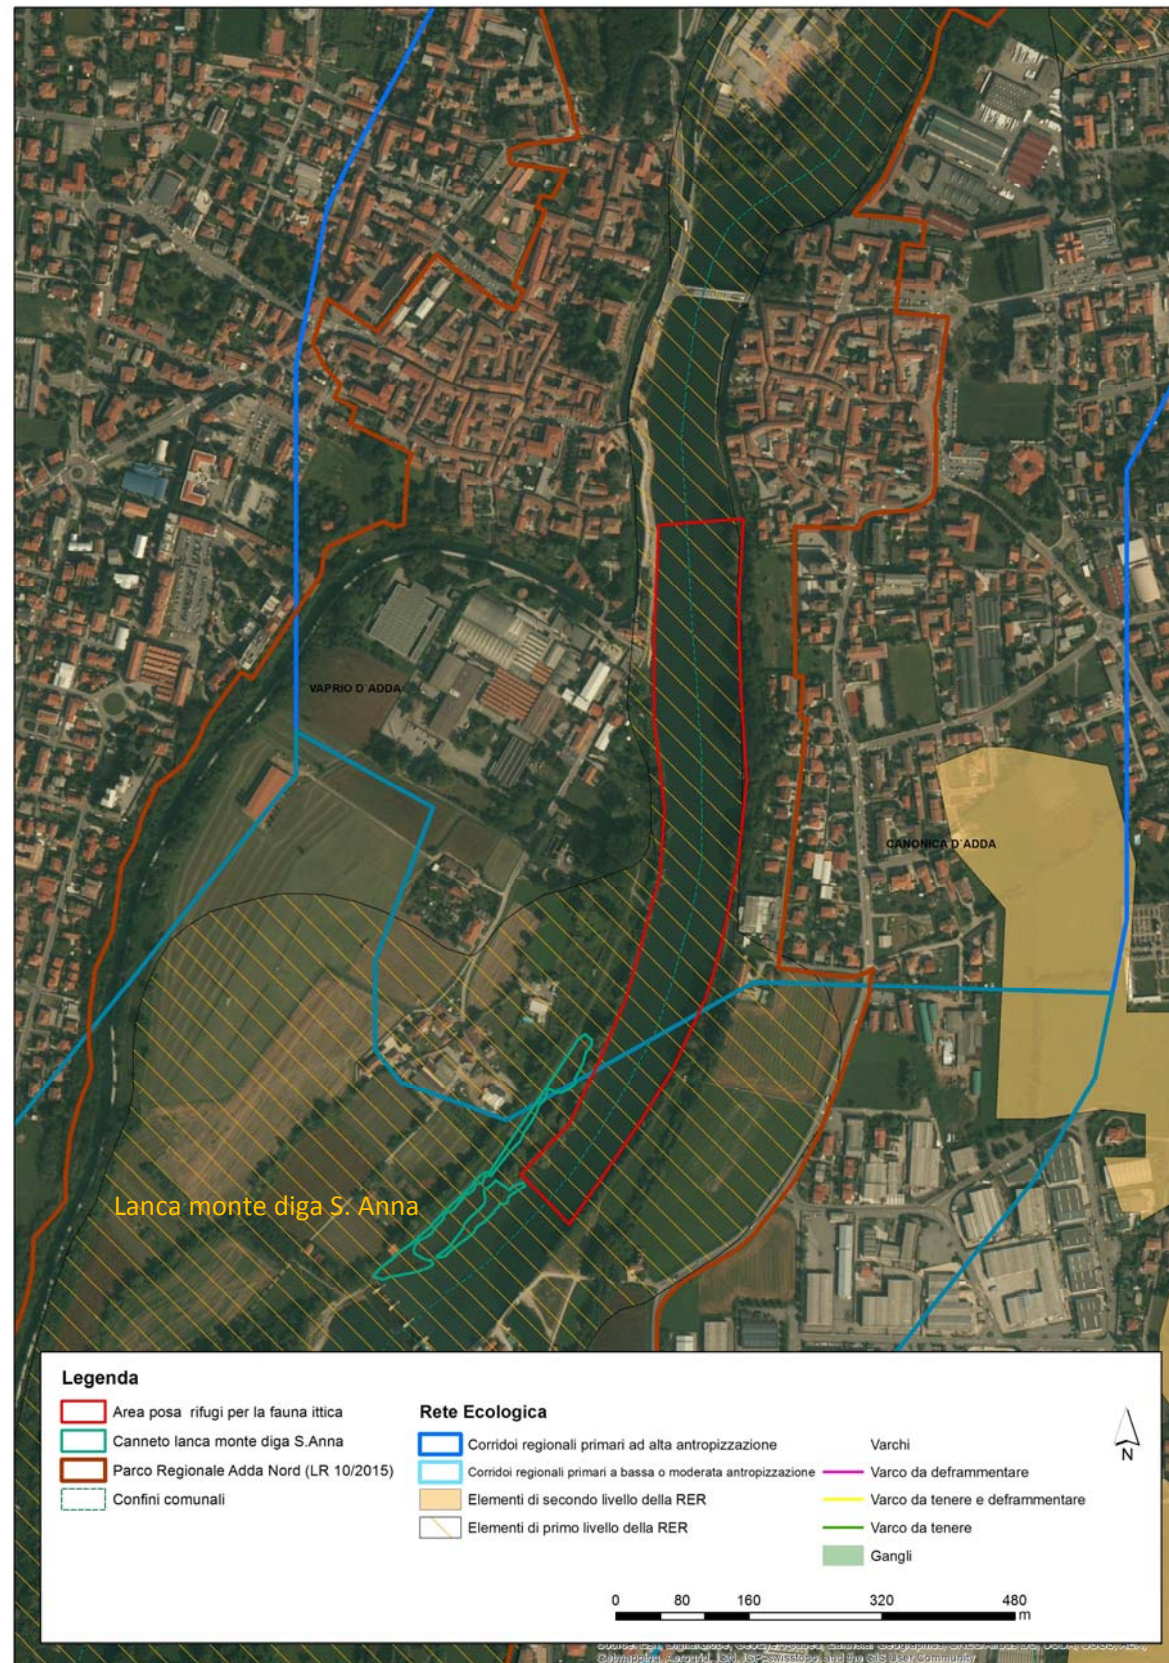
Figura 10. Riqualificazione ambientale Fiume Adda a monte diga S. Anna – area di intervento 2.

RIQUALIFICAZIONE AMBIENTALE TRATTO A MONTE DIGA S. ANNA

L'area di intervento n. 2 è localizzata in prossimità della lanca a monte della diga S. Anna.
