**Conservazione della biodiversità del Parco Adda Nord**

**Indagine e contenimento delle popolazioni ittiche appartenenti a specie alloctone, nel tratto di Fiume Adda ricompreso nel Parco Adda Nord**

**Azione C.1: Predisposizione di uno studio di fattibilità di interventi localizzati di miglioramento ambientale e di rinaturalizzazione**

**G.R.A.I.A.**

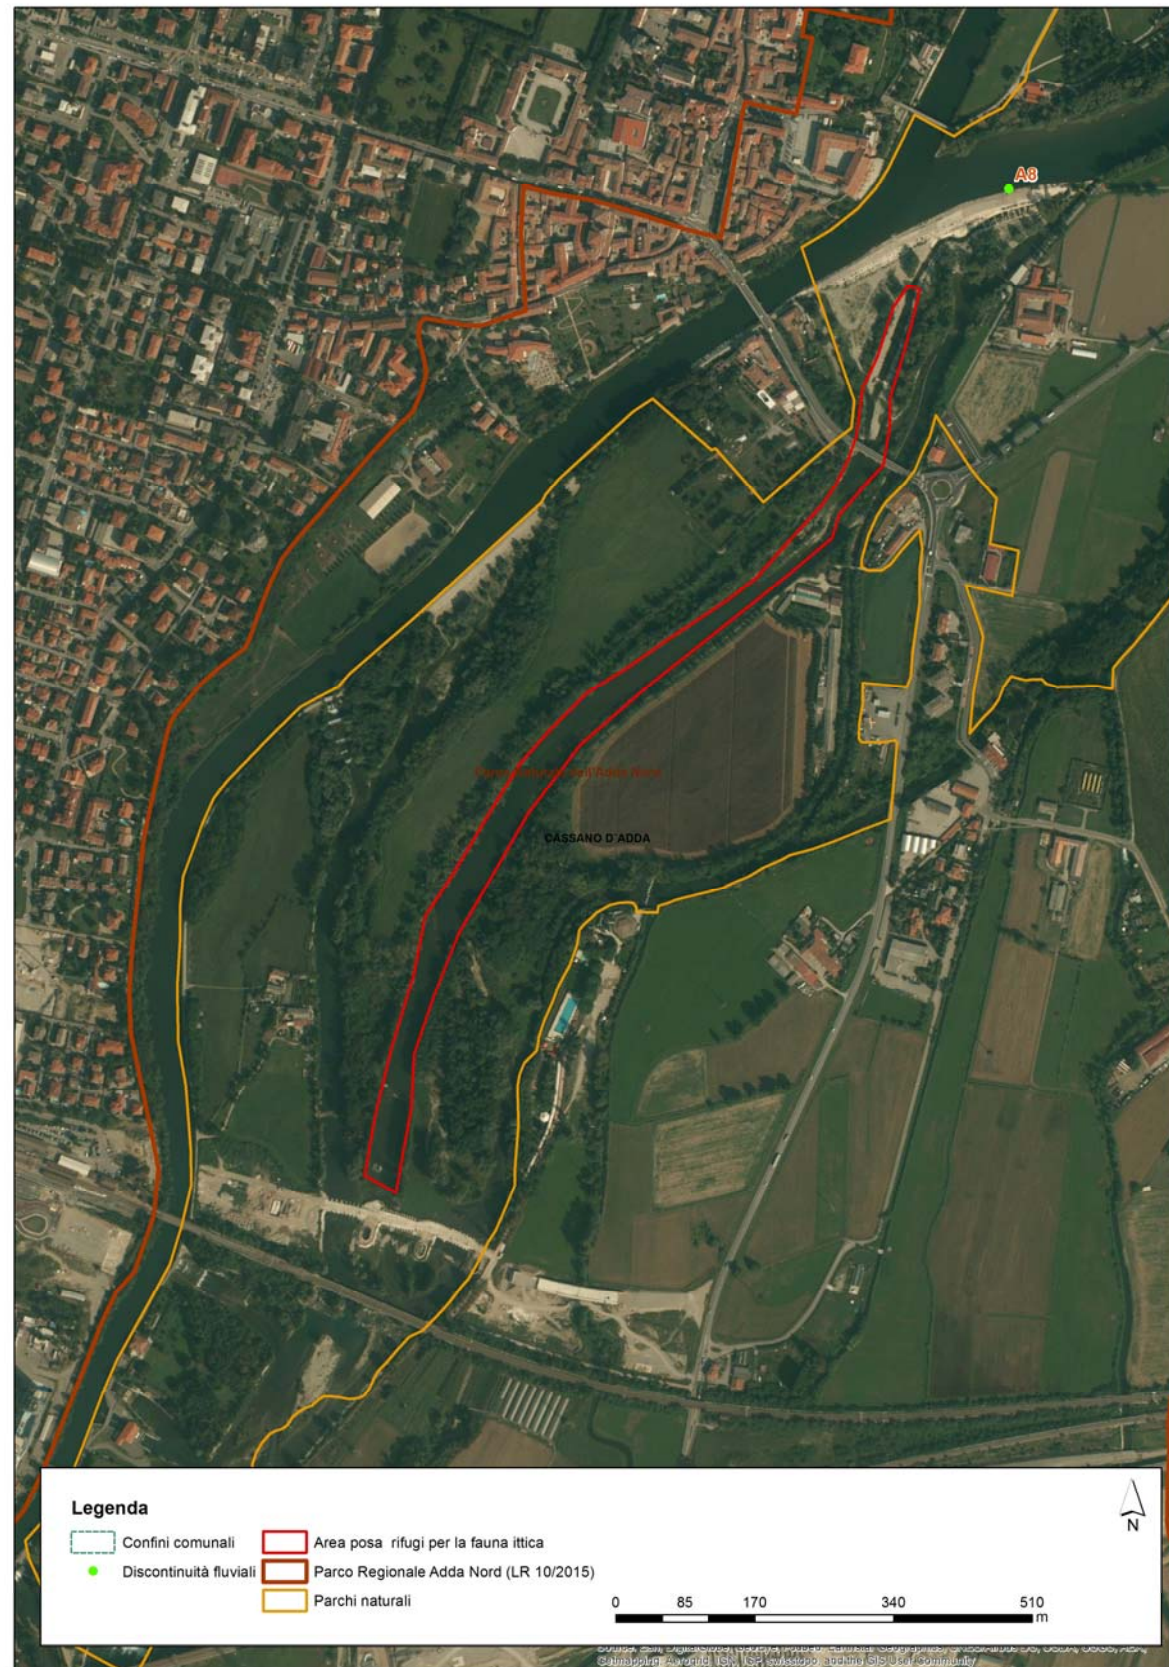
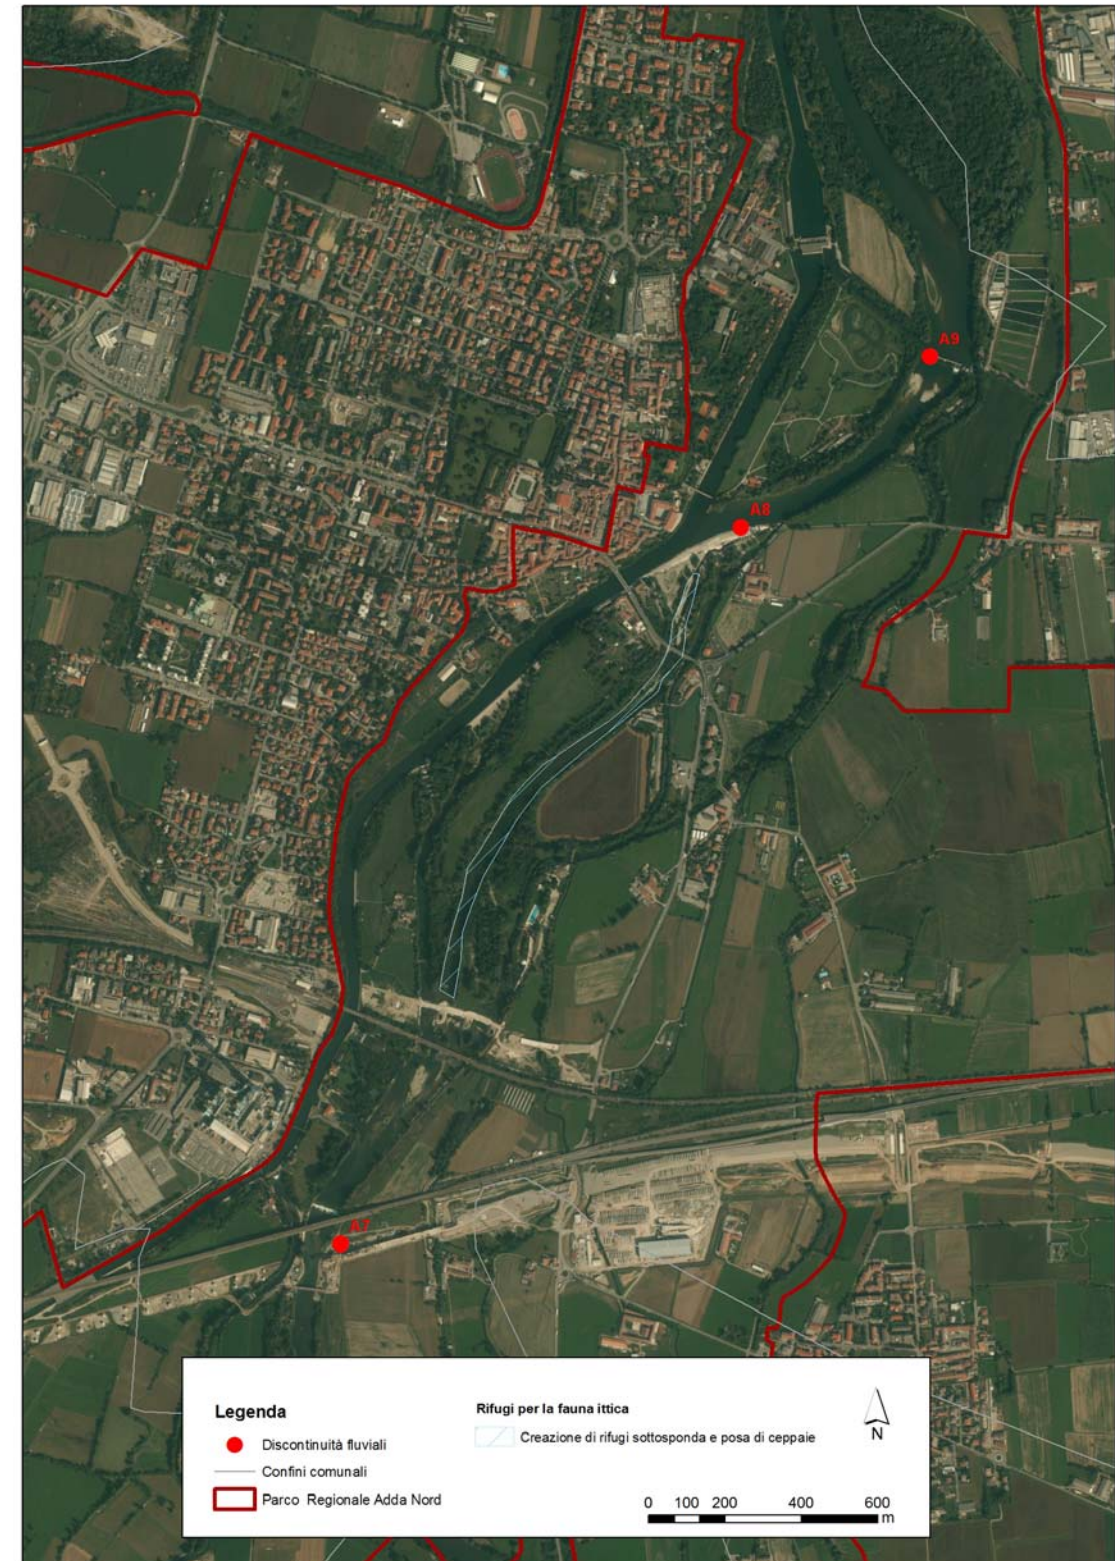
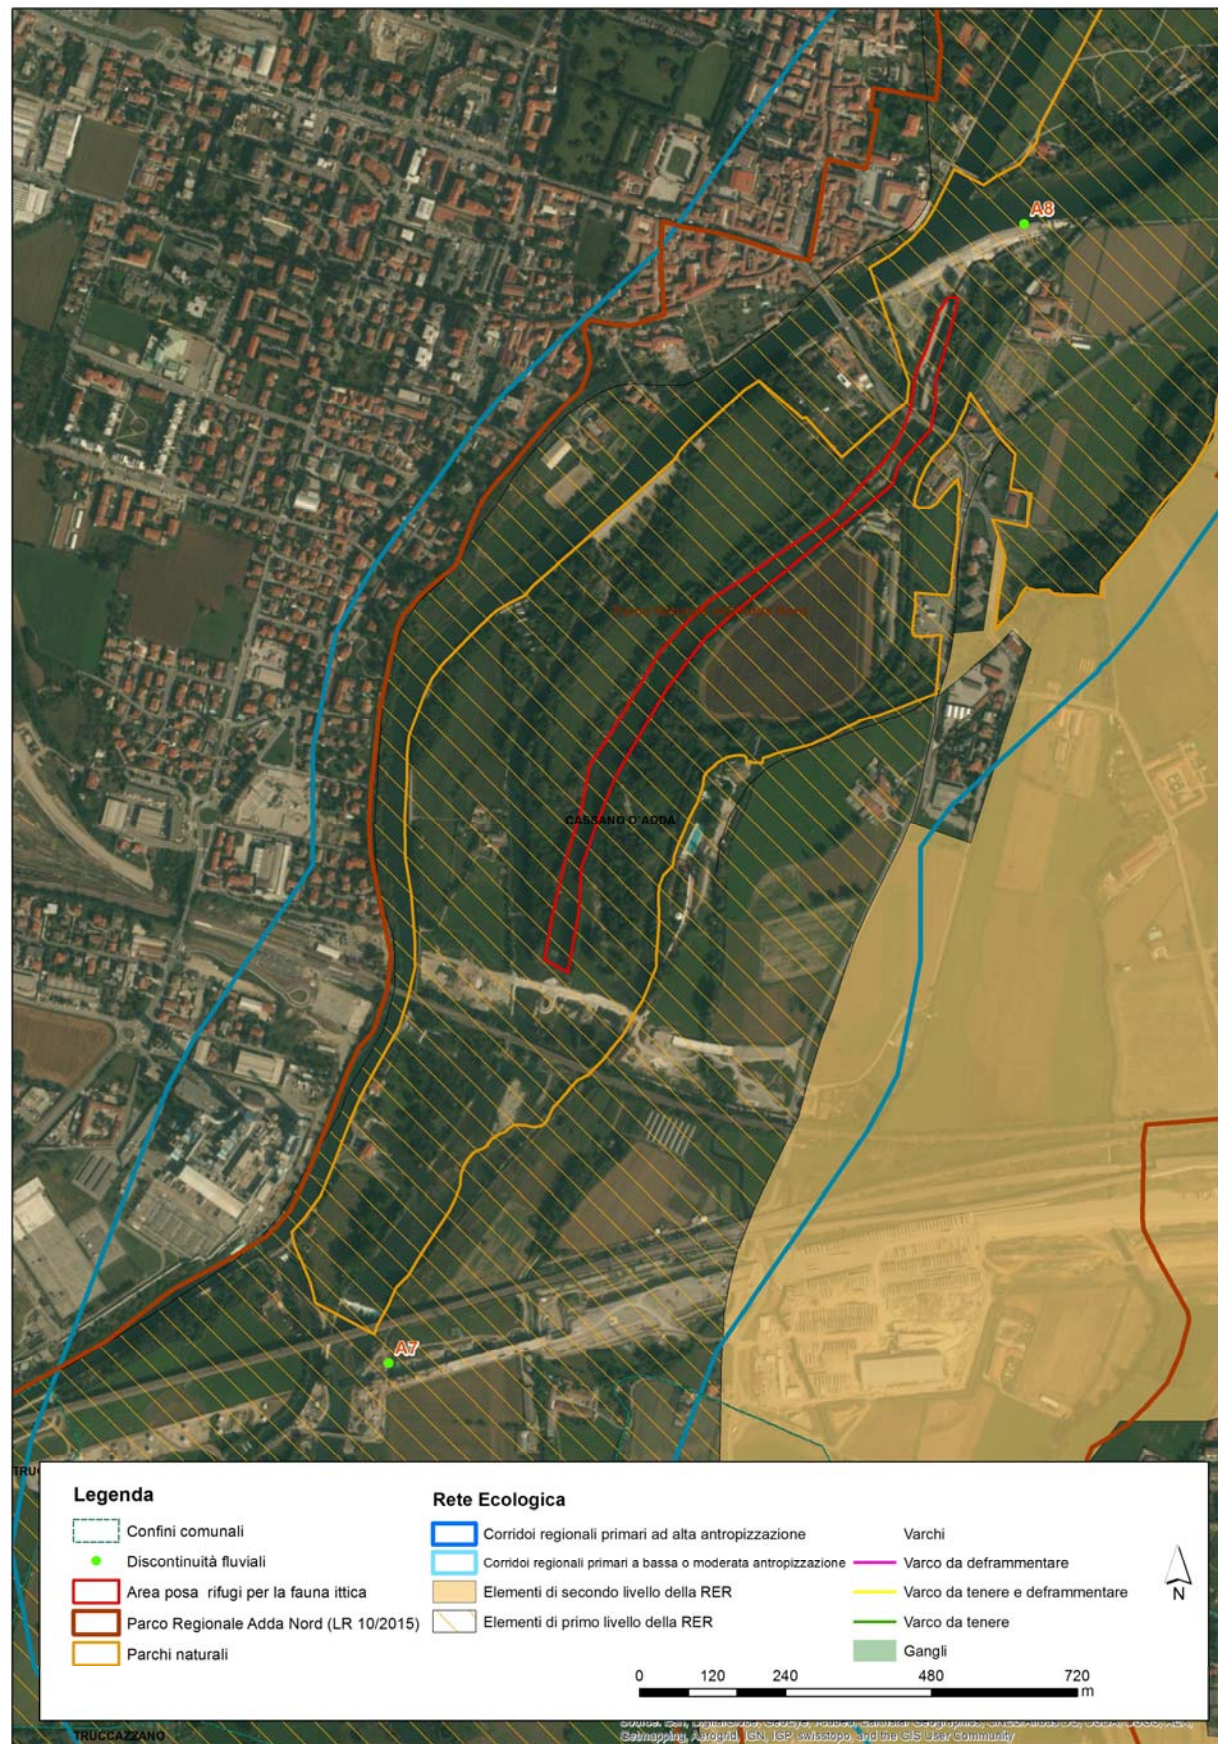
Figura 11. Riqualificazione ambientale Fiume Adda ramo centrale nel Comune di Cassano d'Adda – area di intervento 3.

RIQUALIFICAZIONE AMBIENTALE RAMO CENTRALE FIUME ADDA IN COMUNE DI CASSANO D'ADDA

La terza area di intervento è situata all'interno del Parco Regionale Adda Nord ed all'interno dell'area a Parco Naturale. A monte e a valle del ramo centrale del Fiume oggetto di interventi di riqualificazione sono presenti due discontinuità, l'A8 (derivazione irrigua del Canale Muzza - valicabile) e l'A9 (Diga del Retorto - parzialmente

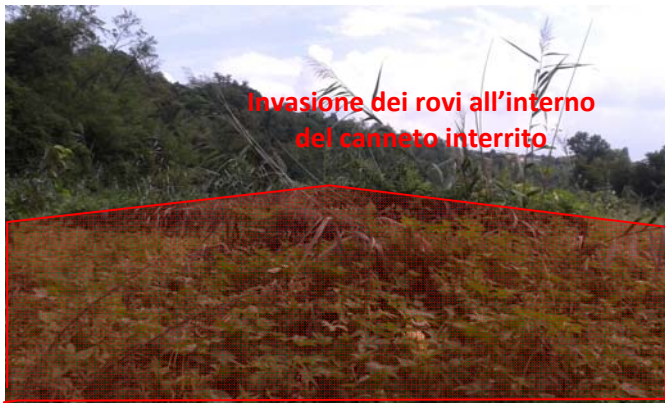
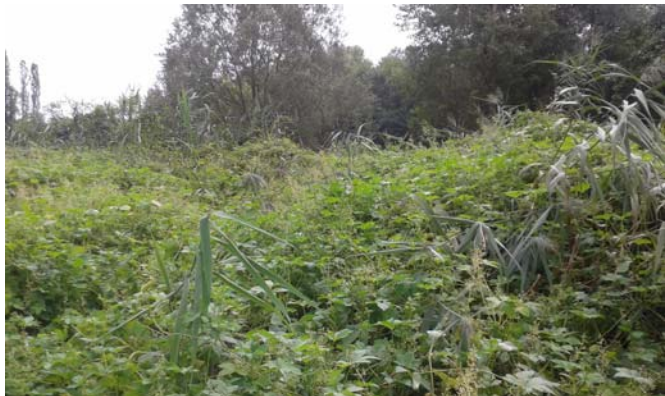
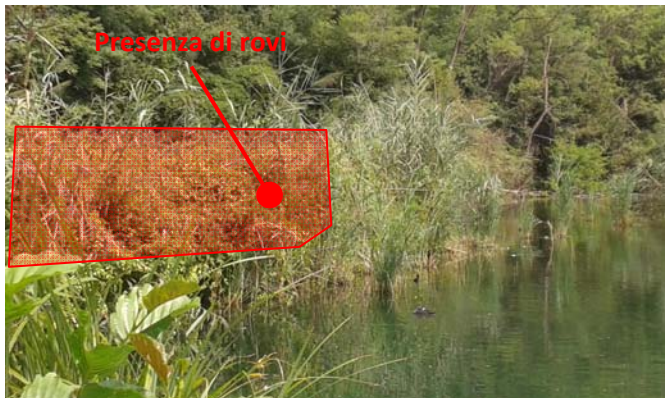
Il canneto è, allo stato attuale, in cattivo stato di conservazione, anche se presenta dei nuclei localizzati di canneto in buone condizioni, ma inseriti in un contesto di vegetazione invasiva (essenzialmente rovi) e nella parte più interna il canneto si presenta anche interrto.

Panoramiche del canneto interrto invaso dai rovi.

Come è possibile visualizzare dalle fotografie sopra riportate, il canneto risulta in cattivo stato di conservazione, presentandosi, allo stato attuale, interrito e con proliferazione, all'interno del canneto, di vegetazione invasiva soprattutto costituita da rovi.

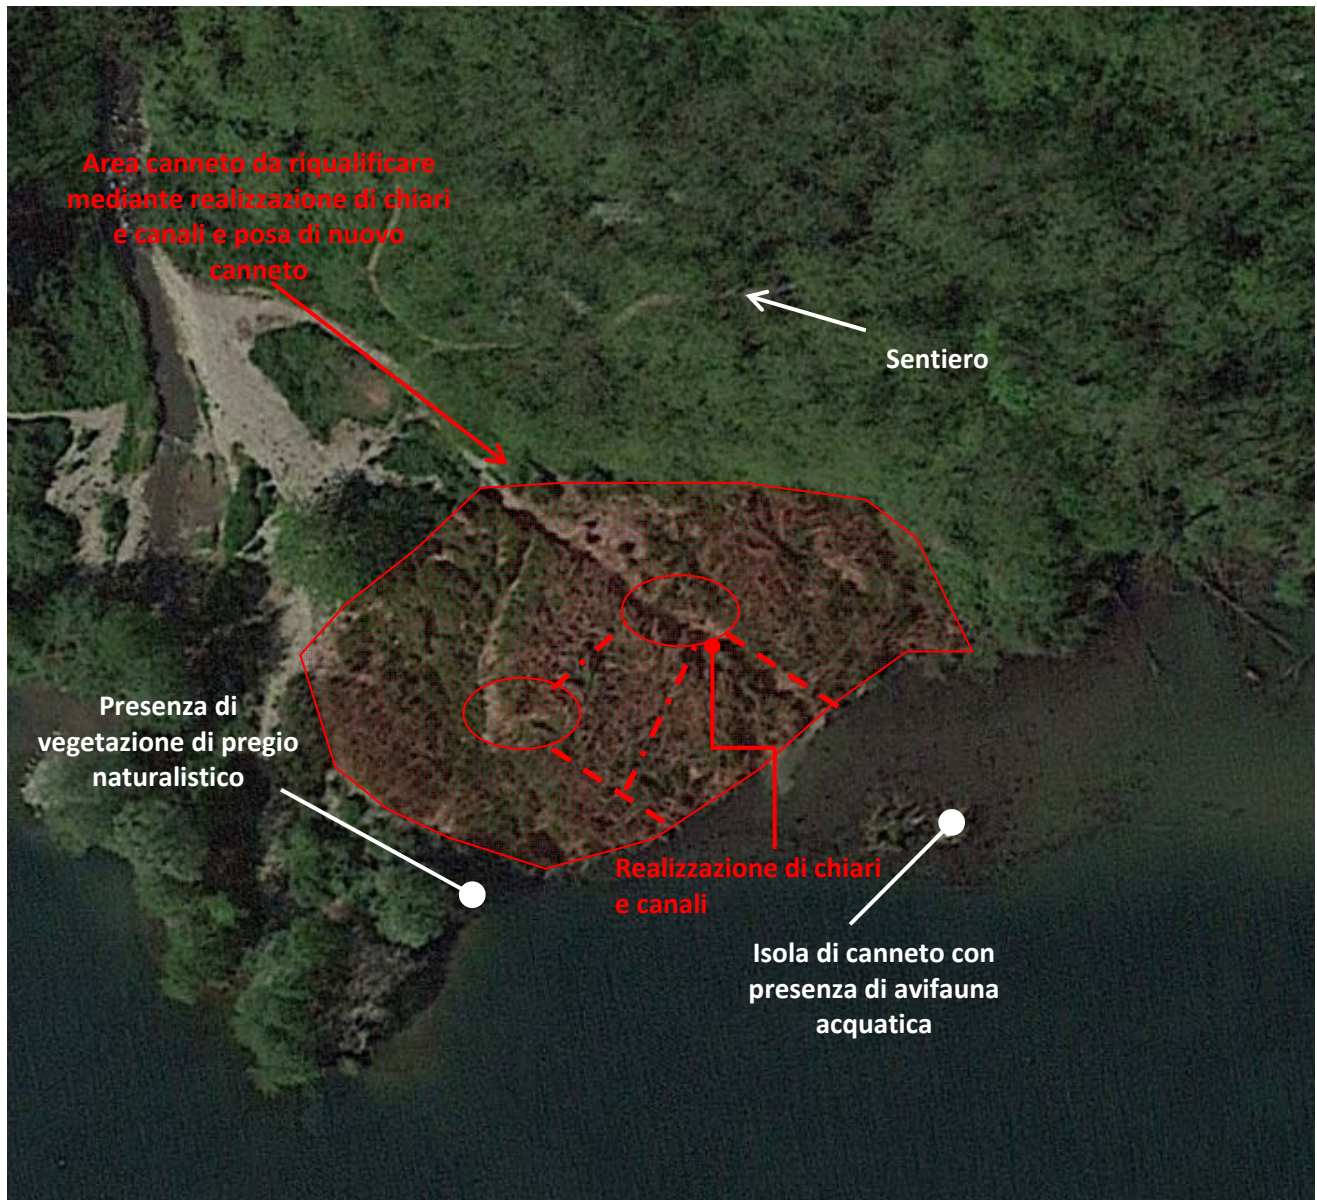
## LOCALIZZAZIONE INTERVENTI PROPOSTI

Gli interventi proposti riguardano quindi la riqualificazione dell'intera area a canneto (circa 1770 m<sup>2</sup>), mediante pulizia vegetazionale con rimozione della vegetazione invasiva, scavo dell'area, realizzazione di chiari e canali e posa del nuovo canneto.

Inoltre la realizzazione di un pennello prima dell'area a canneto potrebbe contribuire a preservare l'area a canneto e a tutelarla dall'erosione operata dal fiume.

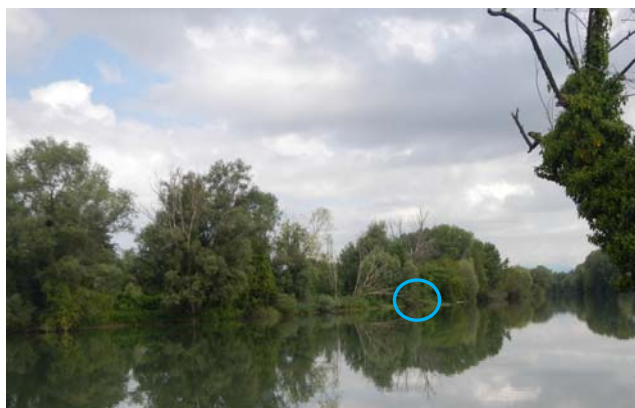
Fascia ripariale in sponda destra, in prossimità della lanca. In azzurro l'area di ripristino del collegamento idraulico lanca-fiume.

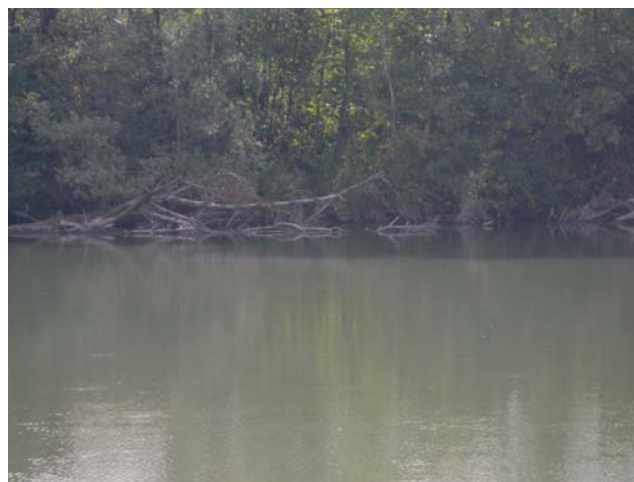
Elementi di diversificazione già presenti in alveo (sponda sinistra, salendo verso il ponte).

La sponda sinistra si presenta invece caratterizzata da zone dove sono già presenti elementi diversificazione idraulico-morfologica in alveo (rami e ramaglia caduta in acqua, radici degli alberi che offrono habitat per la fauna ittica) dove non è previsto alcun intervento e da zone con assenza di elementi che possono offrire rifugio all'ittiofauna. In queste aree è prevista sia la posa di ceppaie che la posa di massi al piede della sponda.

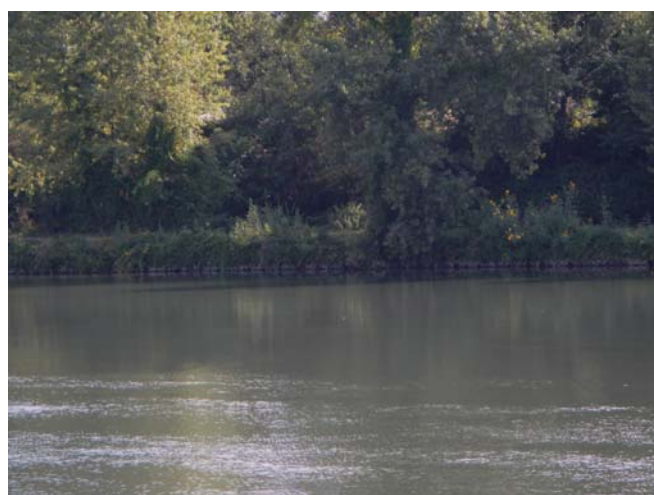
Vista della scogliera in sponda sinistra, dove è localizzata la fascia boscata con querce e platani.

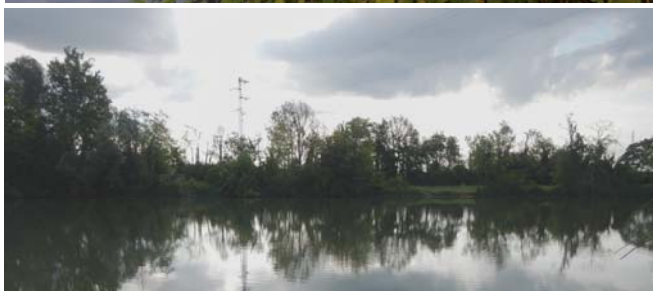
Tratto con presenza di vegetazione ripariale in sponda sinistra.  
Nella seconda foto vista dalla sponda della lanca.

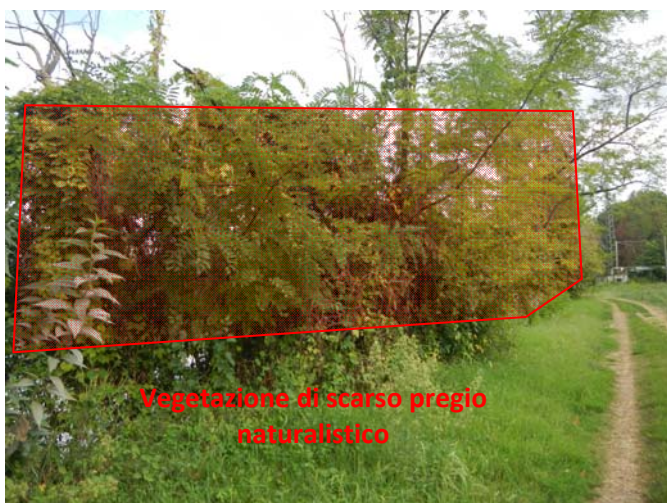
Tratto terminale, caratterizzata dalla presenza di vegetazione di scarso pregio naturalistico (rovi e robinia).

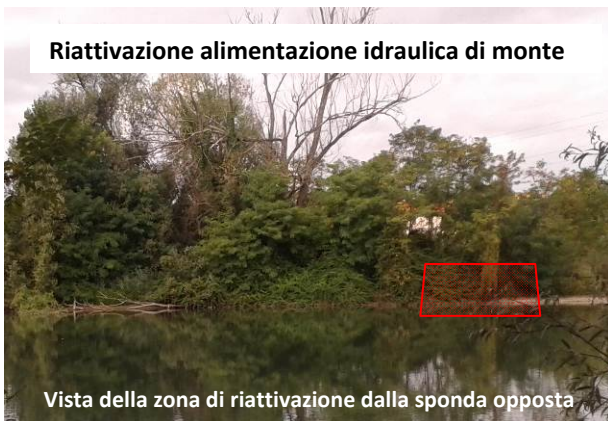
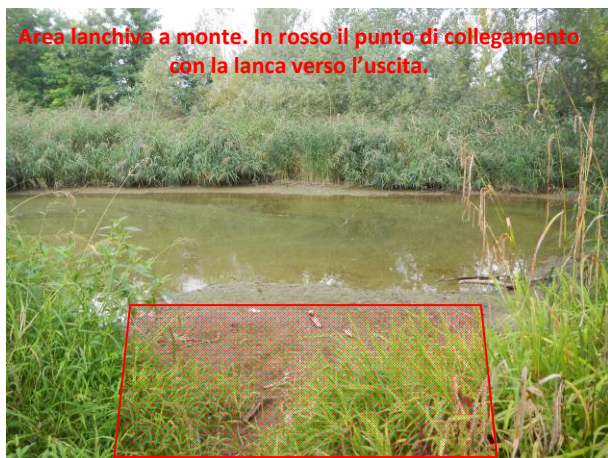
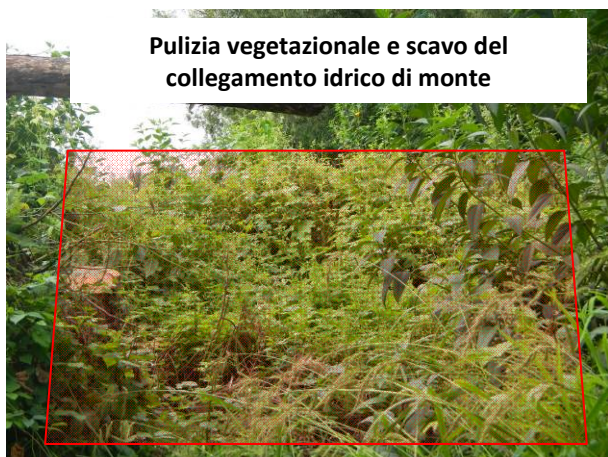
Attualmente la lanca presenta un basso livello idrico. L'alimentazione avviene sia da valle, mediante connessione diretta con il fiume (soprattutto in occasione di portate elevate), sia dall'area centrale della lanca (identificabile dalla sponda opposta). Il vecchio collegamento a monte, invece, risulta non più attivo a causa del completo interrimento. L'intervento prevede di garantire un costante apporto d'acqua durante tutto l'anno nella zona a monte mediante:

- 1) ripristino del collegamento della lanca con il Fiume Adda nella zona di monte, attualmente interrita e caratterizzata dalla presenza di vegetazione, tramite scavo e modellamento di un canale di alimentazione;
- 2) pulizia vegetazionale nel tratto di collegamento, caratterizzato dalla presenza di essenze vegetali di basso pregio naturalistico come rovi e robinie. E' presente anche un salice in via di decomposizione che, se rimosso, può essere posizionato all'interno della lanca e fungere da habitat e rifugio per la fauna ittica;
- 3) piantumazione di specie palustri sulle sponde del nuovo canale di alimentazione;
- 4) realizzazione di rifugi per pesci con massi sottosponda all'imbocco del canale di alimentazione.

Come descritto precedentemente, il collegamento della lanca nella zona di monte si presenta interrimento e caratterizzato dalla presenza di vegetazione di basso pregio naturalistico. L'intervento prevede quindi la rimozione della vegetazione invasiva cresciuta e lo scavo nel tratto di collegamento della lanca con il Fiume Adda, in modo da ripristinare l'alimentazione idrica di monte e permettere un maggior afflusso di volume d'acqua all'interno della lanca.

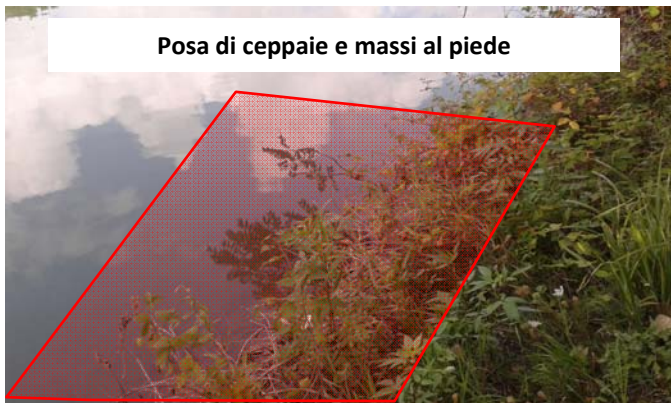
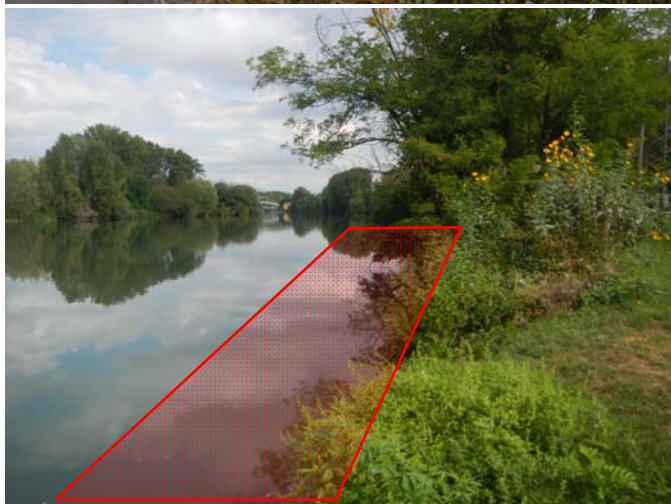
**Posa di ceppaie e massi al piede**

La posa di ceppaie è prevista in sponda idrografica sinistra del Fiume Adda, nell'area compresa tra il nuovo impianto idroelettrico e la passerella. E' un tratto interessato dalla presenza di vegetazione di scarso pregio naturalistico.

In questo tratto, e per lunghezza di circa 300 m, è prevista la **posa di ceppaie in alveo e di massi al piede**. La posa di ceppaie è di un intervento di semplice realizzazione e che offre la possibilità alla fauna ittica di trovare rifugi diversificati in relazione alla complessità strutturale del singolo elemento e della combinazione di più elementi.

La posa di massi in alveo (massi alla rinfusa) al piede della sponda è un intervento largamente diffuso, finalizzato al consolidamento spondale, ma che può avere anche un ruolo positivo per l'habitat fluviale e può essere effettuato in qualsiasi corso d'acqua. L'effetto dei massi è quello di formare delle piccole buche a valle degli stessi, dove si formano dei rifugi per i pesci, habitat preziosi soprattutto in condizioni di piena del fiume.

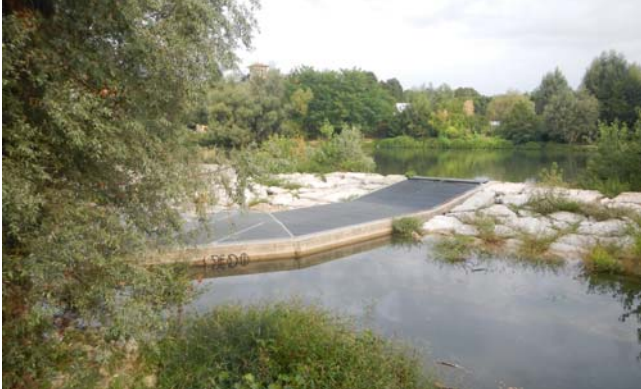
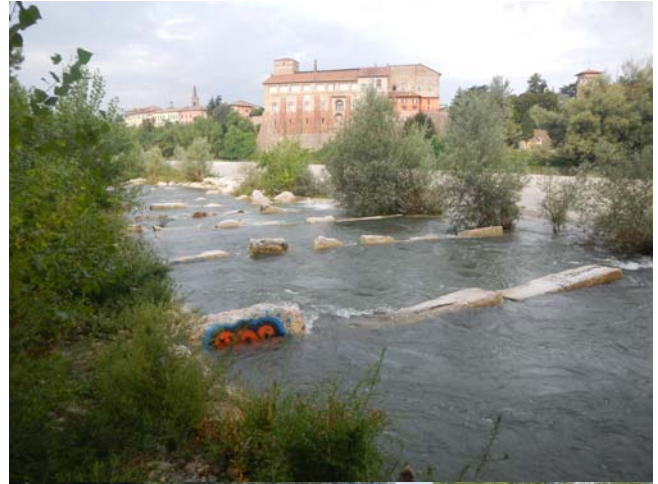
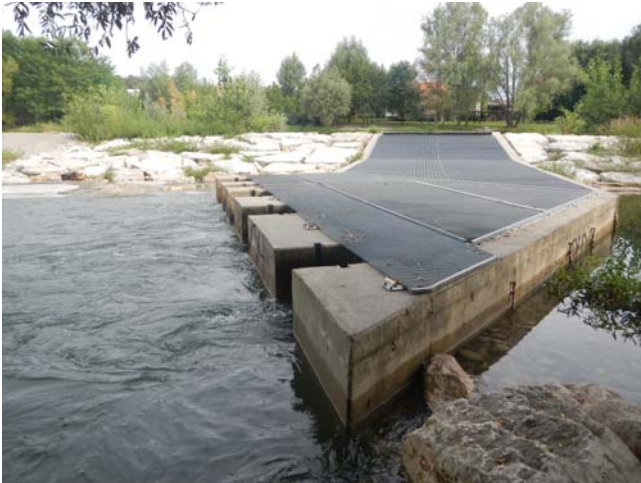
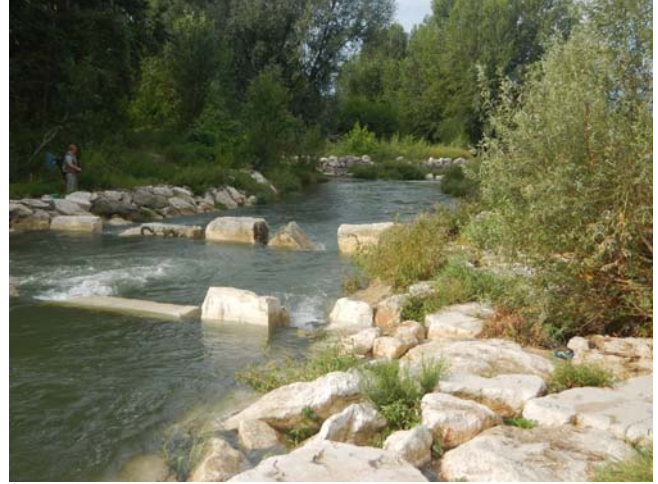
Passaggio per pesci a Cassano d’Adda.

Imbocco del passaggio per pesci.

Durante il sopralluogo il passaggio per pesci era attivo e funzionante.

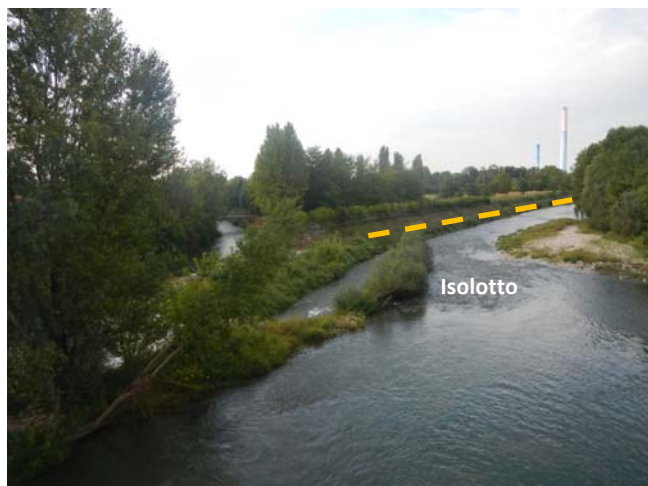
Isolotto a valle del ponte ed inizio del tratto di scogliera (in arancione).

Il ramo centrale del fiume a valle del ponte prosegue differenziando le caratteristiche delle sponde. La sponda sinistra, a partire dall'isolotto con vegetazione ripariale a valle del ponte, si presenta più spoglia e caratterizzata dalla presenza di una scogliera vegetata, che ha portato alla rettifica della sponda sinistra per un tratto di circa 350 m.

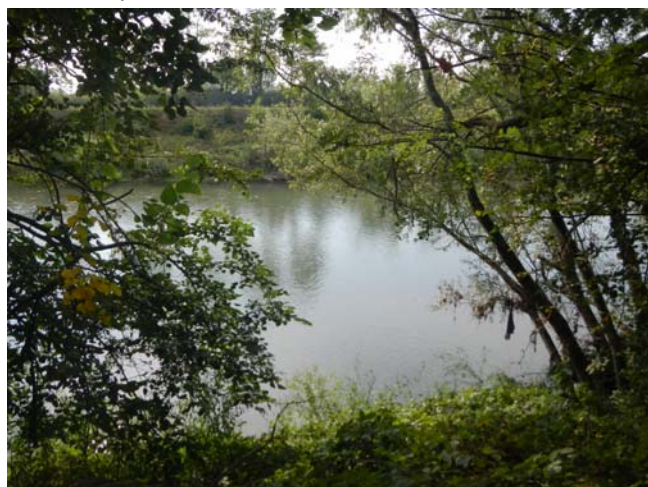
Tratto a *run* del fiume.

Il fiume si presenta caratterizzato dalla presenza di un lungo tratto a *run*, che contribuisce a banalizzare l'habitat acquatico a disposizione per la fauna ittica. La sponda sinistra presenta ancora un tratto di scogliera, con vegetazione erbaceo-arbustiva che arriva fino all'alveo, mentre la sponda destra presenta una buona fascia boscata ripariale con vegetazione arboreo-arbustiva.

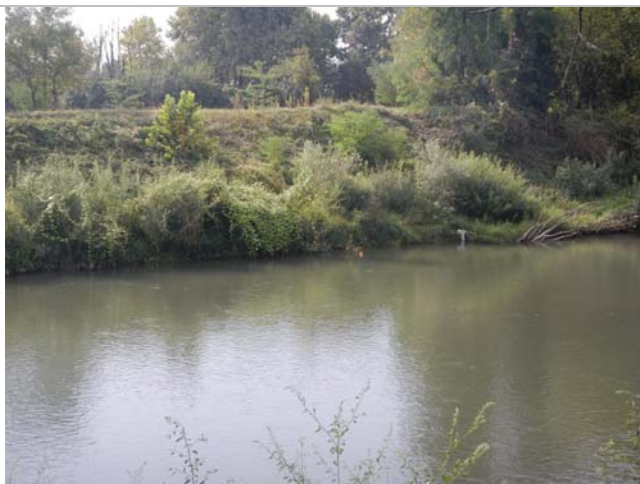
Sponda sinistra caratterizzata dall'assenza di una fascia vegetata.

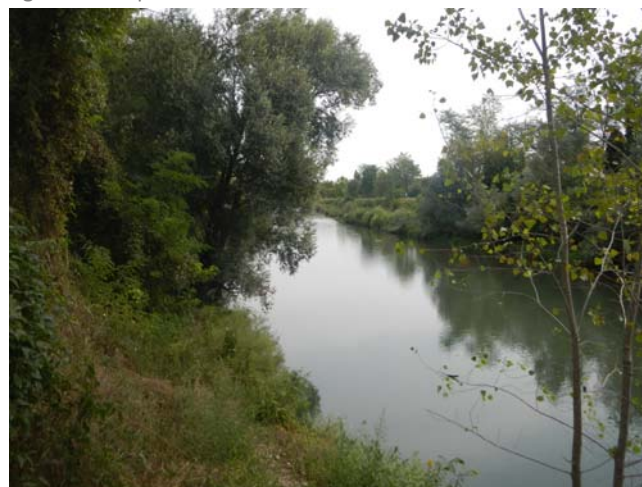
Tratto di fiume poco differenziato dal punto di vista idraulico-morfologico.

A valle del tratto di scogliera, la sponda sinistra diventa vegetata e presenta una buona fascia perfluviale, continua e funzionale. Il fiume si presenta ancora poco differenziato dal punto di vista idraulico-morfologico (lacustrizzato), circa 500 m a valle del ponte.

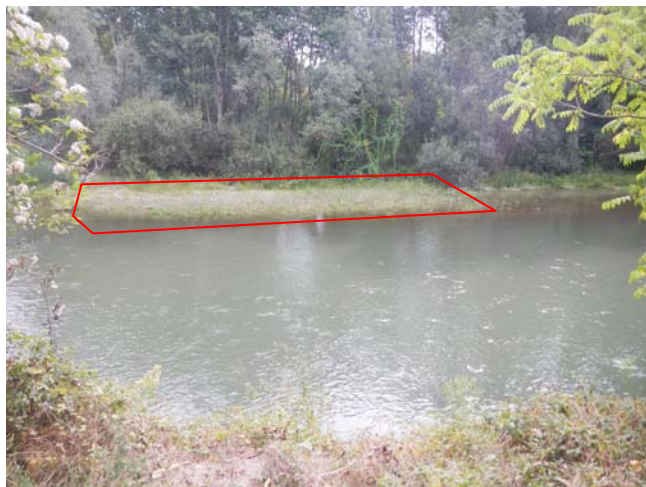
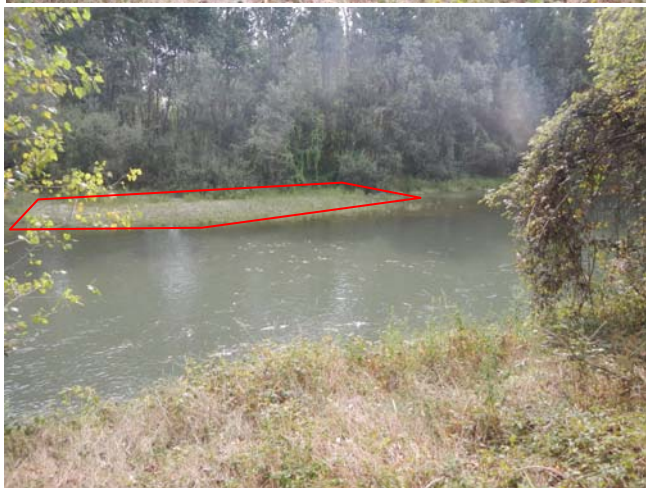
La spiaggia in ghiaia (in rosso) in sponda sinistra dove è stata riscontrata la presenza di anatidi.

Ad una distanza di circa 700 m dal ponte, la sponda sinistra continua ad essere vegetata e l'alveo fluviale è caratterizzato da un substrato di sabbia e ghiaia. Poco più a valle, è stata riscontrata la presenza di anatidi.

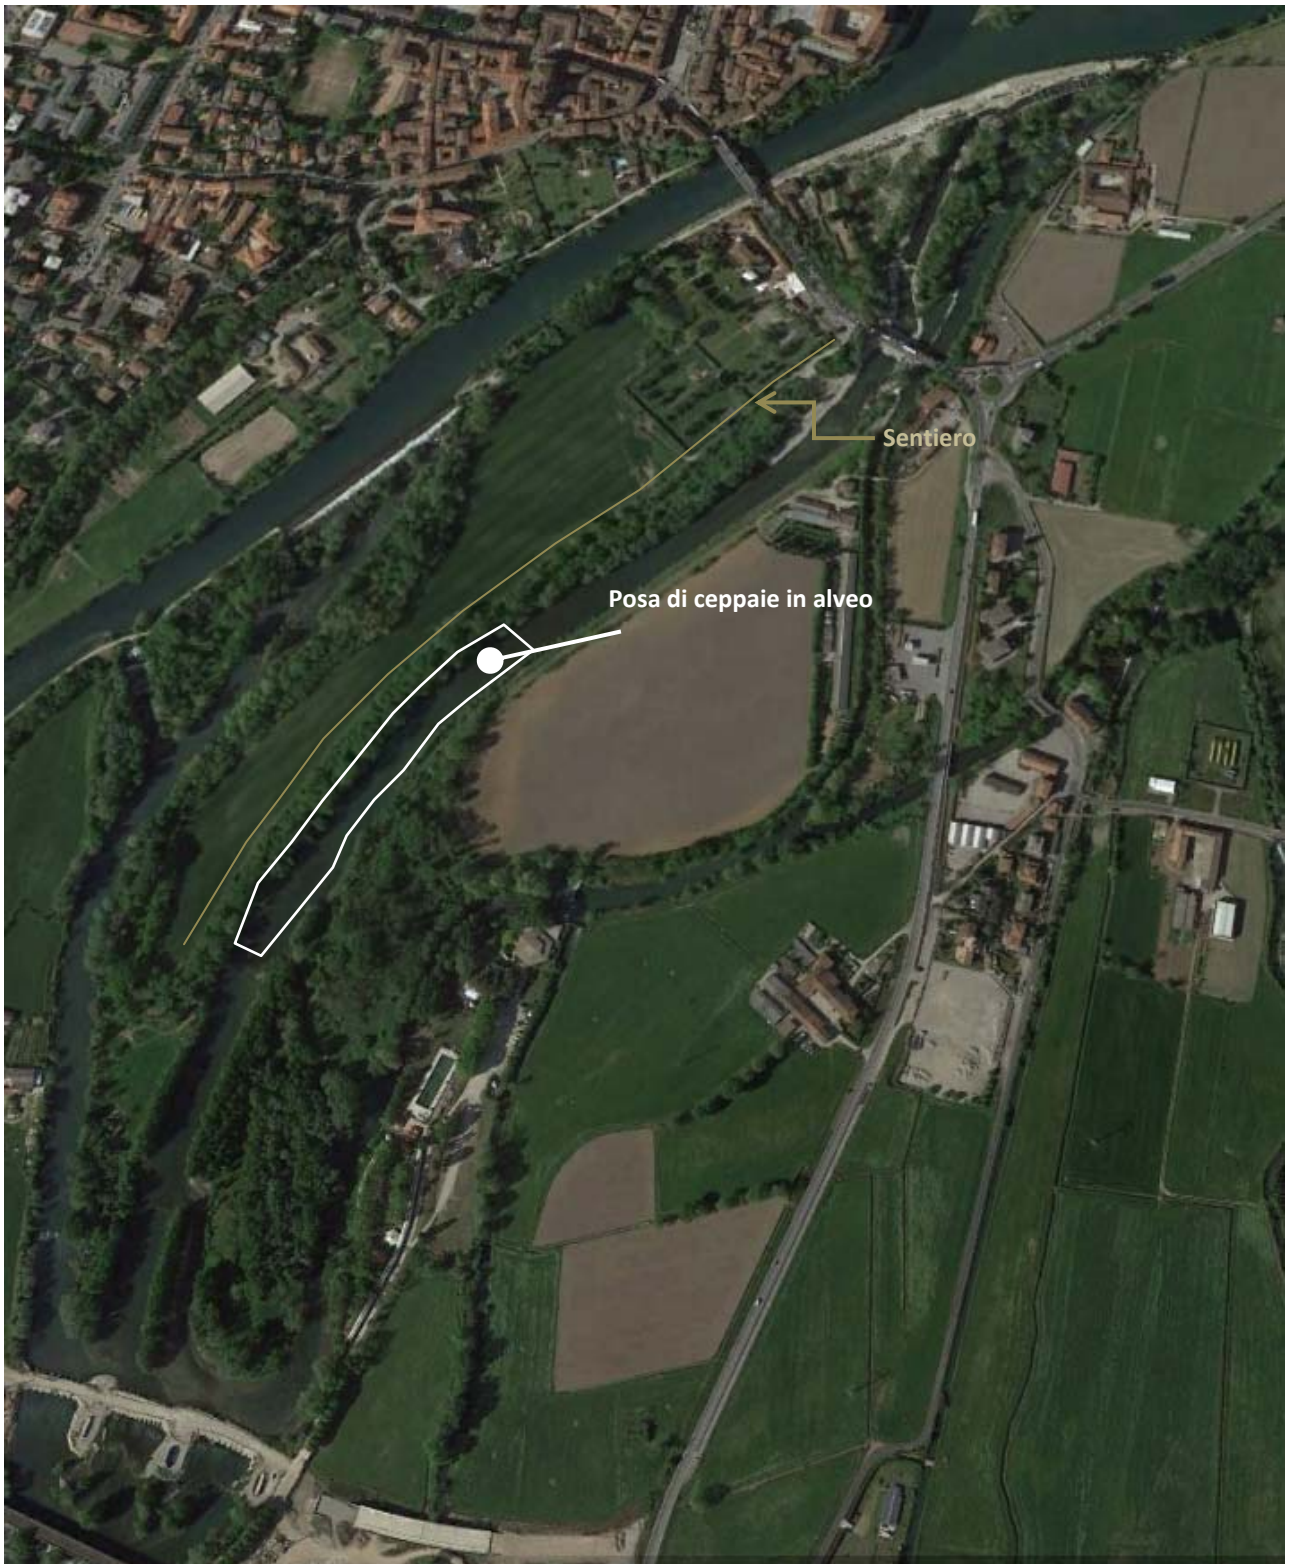
**LOCALIZZAZIONE INTERVENTI PROPOSTI**

Considerata la presenza diversificata di ittiofauna rilevata durante i campionamenti, l'intervento proposto consiste nella posa di ceppaie in un tratto di alveo identificato, caratterizzato dalla scarsa differenziazione degli elementi idraulico-morfologici (presenza di un lungo tratto a *run* e di un tratto lacustrizzato) che contribuiscono a diversificare l'habitat fluviale.

Gli interventi proposti saranno realizzati in un tratto di Fiume Adda (ramo centrale), di circa 400 m e riguardano l'incremento di rifugi per la fauna ittica, mediante la posa di ceppaie in alveo.

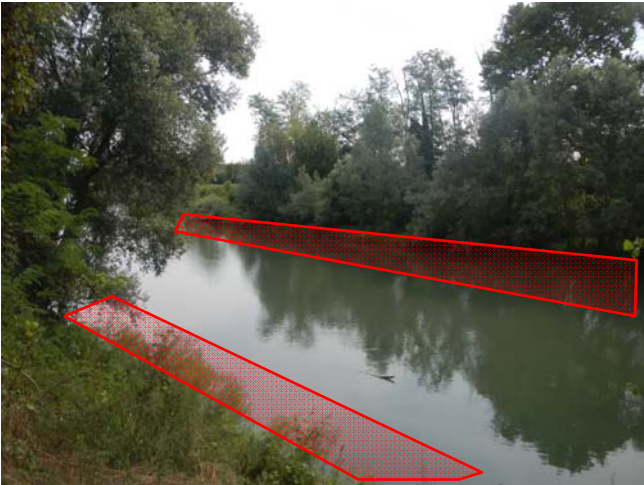
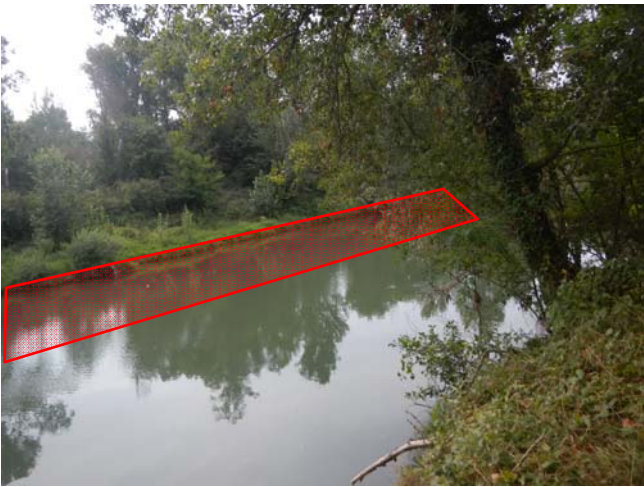
E' prevista la posa di singole ceppaie sommerse ancorate a un corpo morto, al fine di evitare lo scalzamento dal sito di posa ogni 20 m circa.

L'intervento proposto mira a favorire un incremento della diversificazione e dell'eterogenità dell'habitat a disposizione della fauna ittica all'interno del ramo centrale del Fiume Adda, mediante la posa di ceppaie in alveo in prossimità di entrambe le sponde.
